# Uppföljning av reparationer

**Korsholms Högstadium**

**Bölesundsvägen 11B, 65610 KORSHOLM**

### Sammanfattning

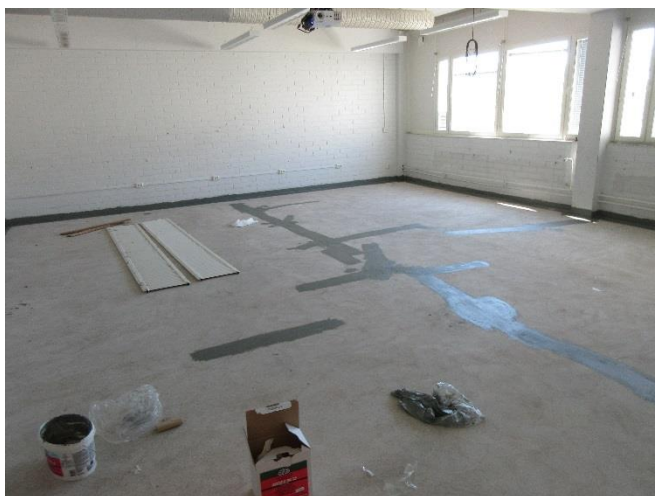
Bild 1. Täthetsreparation under arbete. Golvytan avlägsnades i flera utrymmen och sprickor samt anslutningar tätades.

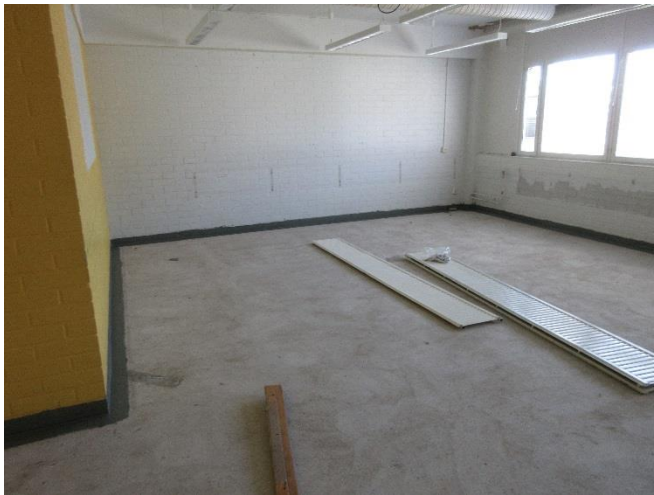
Bild 2. Täthetsreparation under arbete.

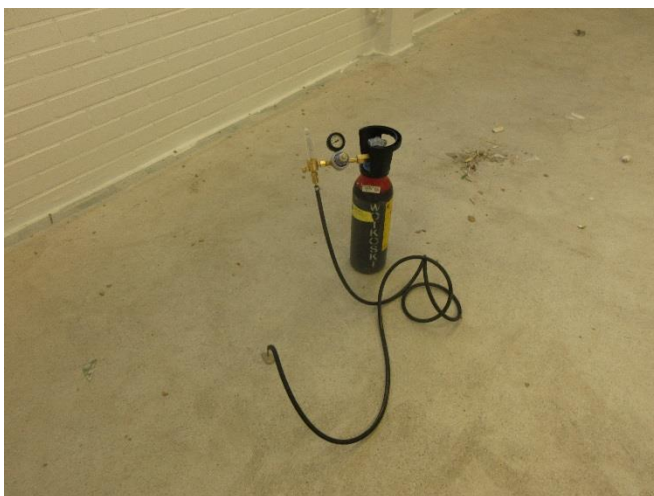
Bild 3. Spårgas matades in i konstruktionen.

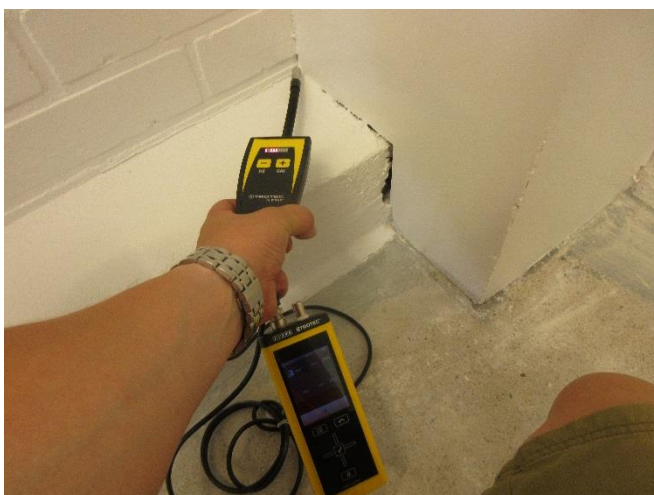
Bild 4. Läckageplatser söktes med givare.

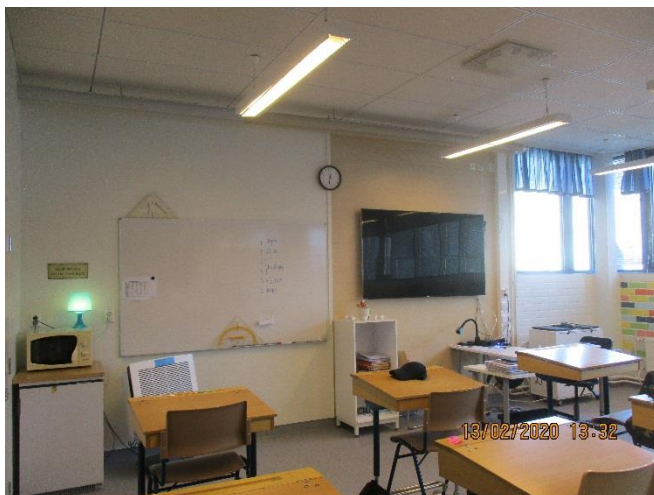
Bild 5. LM1, före renoveringen.

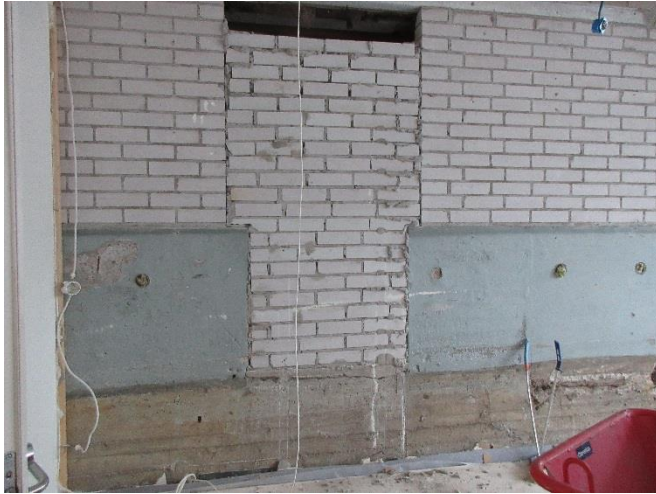
Bild 6. Väggen öppnades upp.

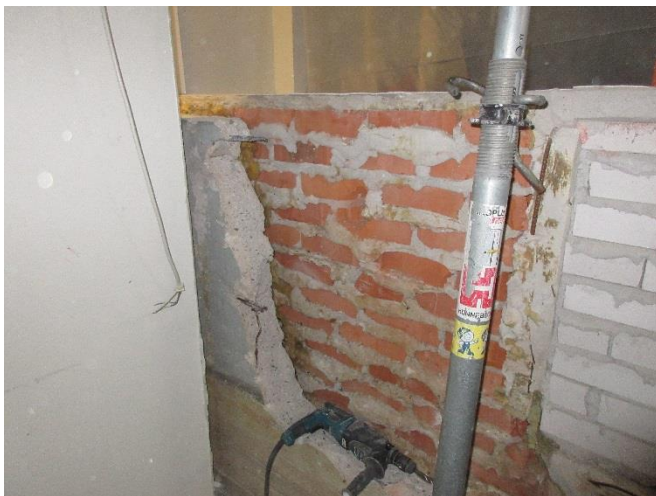
Bild 7. Gammalt murat skal (både inre och yttre) samt isolering avlägsnades. Ytor rengjordes mekaniskt innan återbyggnad.

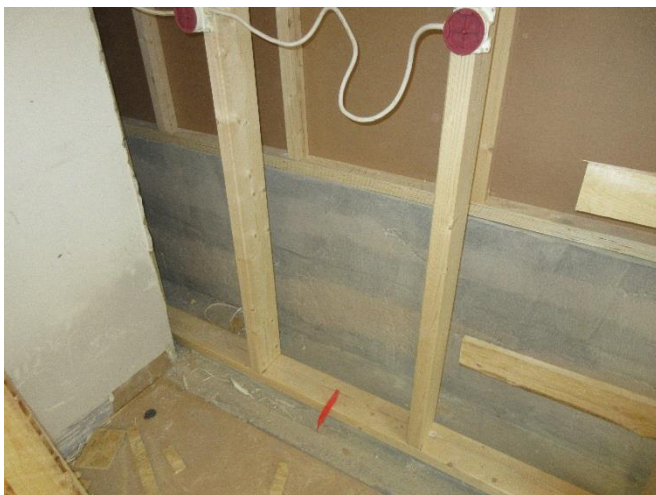
Bild 8. En ny lätt mellanvägg monterades istället för den gamla ytterväggen.

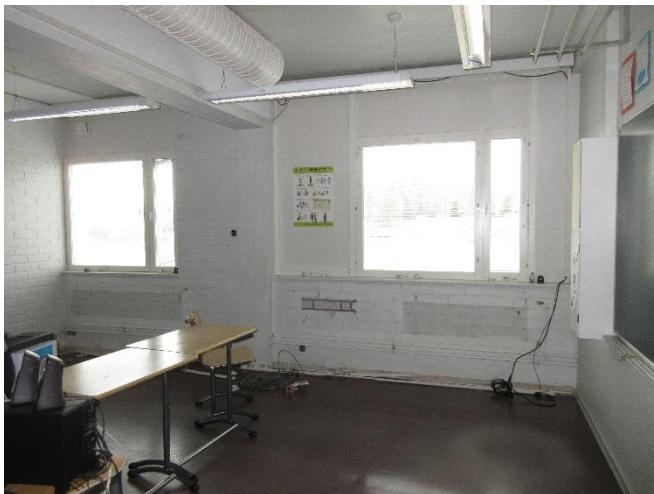
Bild 11. SÖ1. Täthetsreparation under arbete.

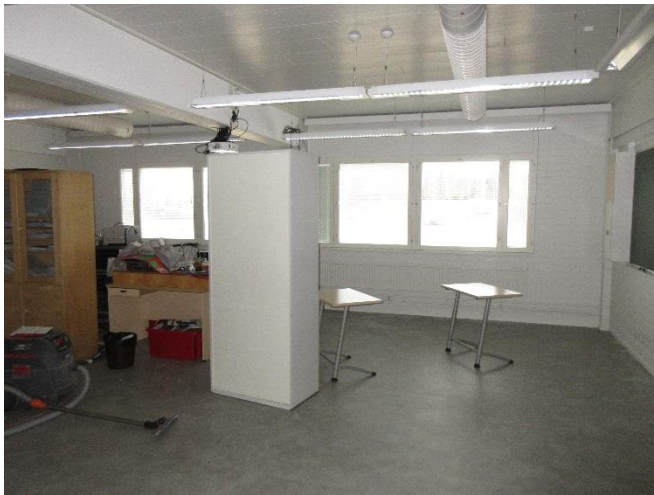
Bild 12. SÖ1. Färdigställnings av täthetsreparation.

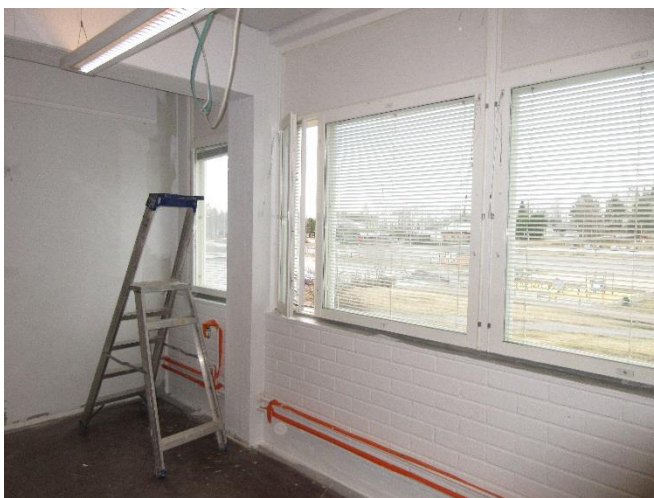
Bild 13. SÖ2. Täthetsreparation under arbete.

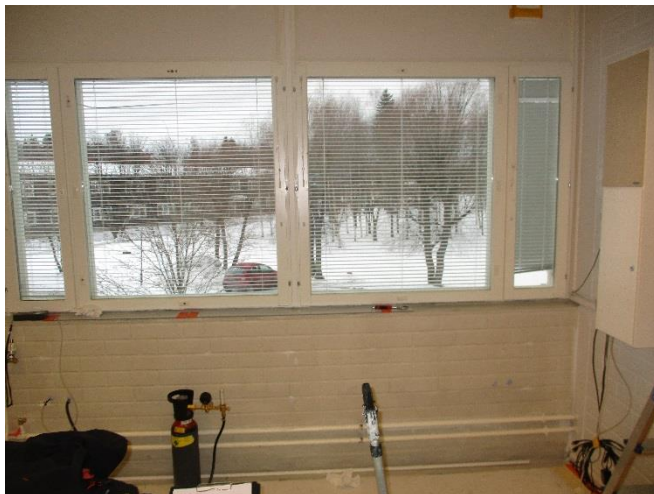
Bild 15. NÖ7. Spårgastest av yttervägg. Ifall läckageplatser hittades tätades dessa tills gas ej mera läckte in.

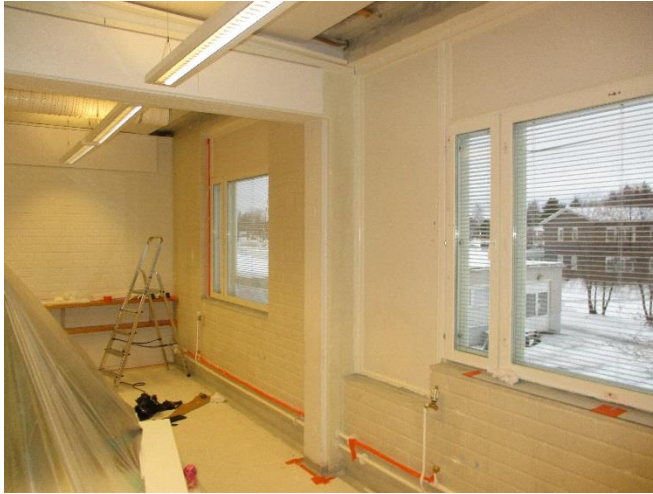
Bild 16. NÖ7. Täthetsreparation under arbete.

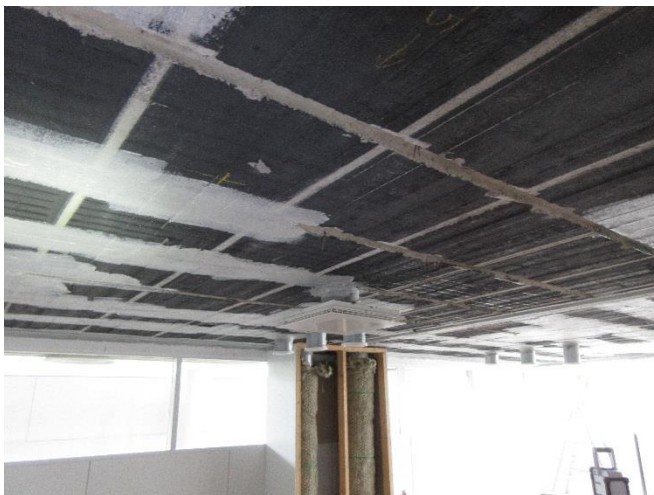
Bild 17. Täthetsreparation av tak i SÖ10.

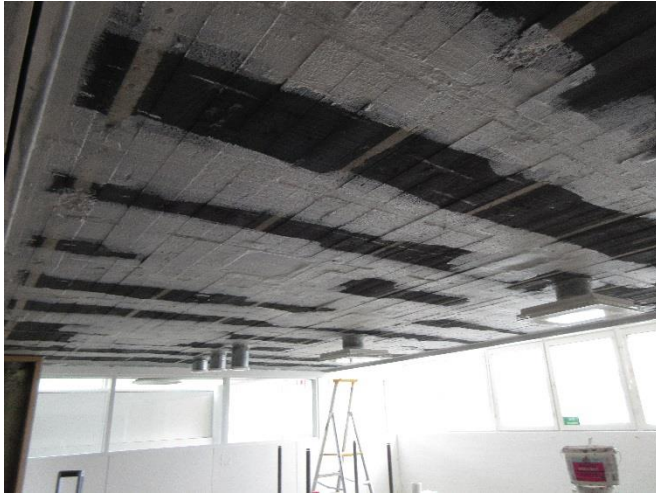
Bild 18. Täthetsreparation av tak i SÖ10.

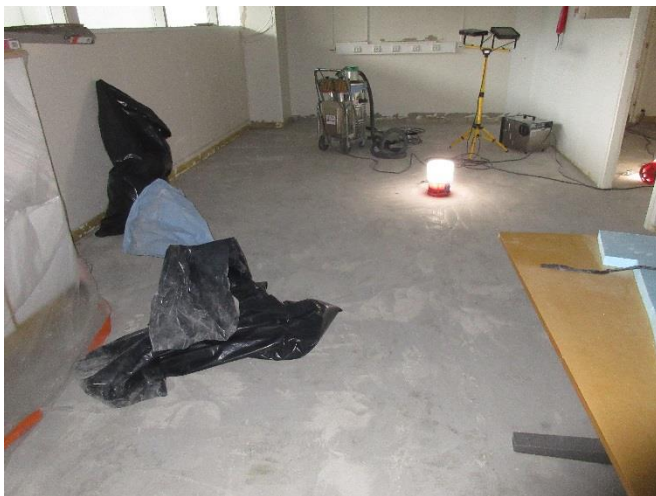
Bild 19. I biblioteket slipades golvet till ren betong.

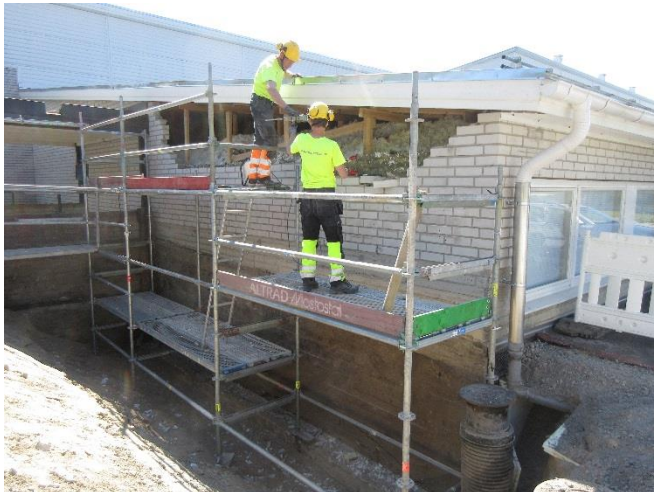
Bild 21. Rivning påbörjad.

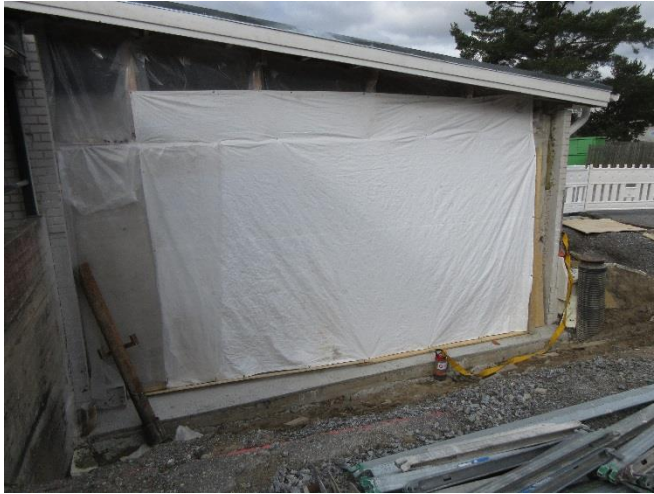
Bild 22. Väggen skyddad. Sluttning gjuten nertill. Ny dränering, beck i nedre kant samt ny isolering inväntas.

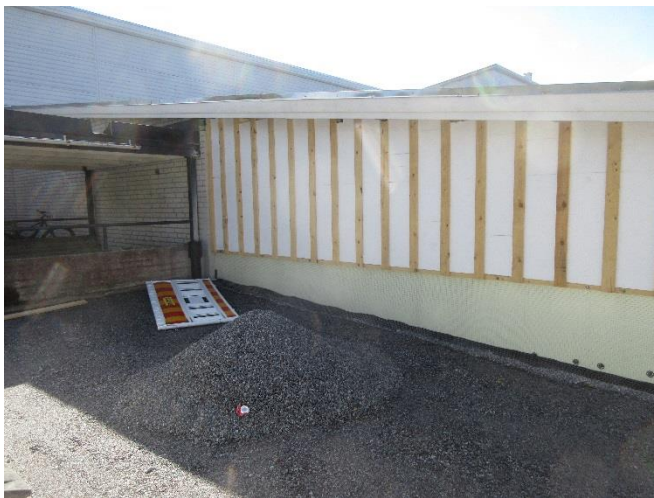
Bild 23. Väggen under återbyggnad.

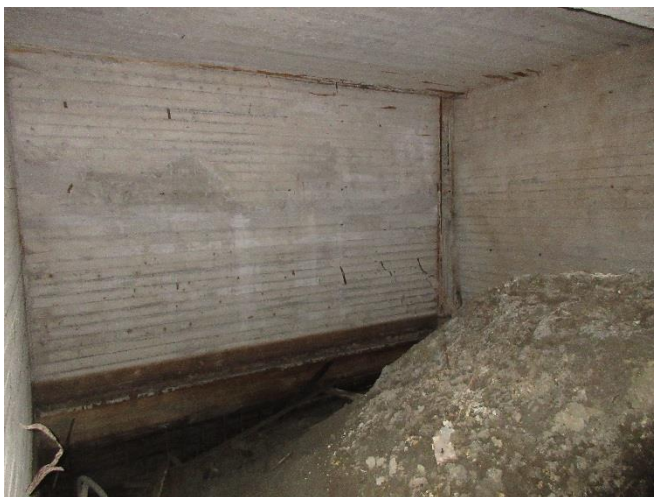
Bild 25. Utgångsläge. I krypgrunden fanns vatten och gammalt formverk.

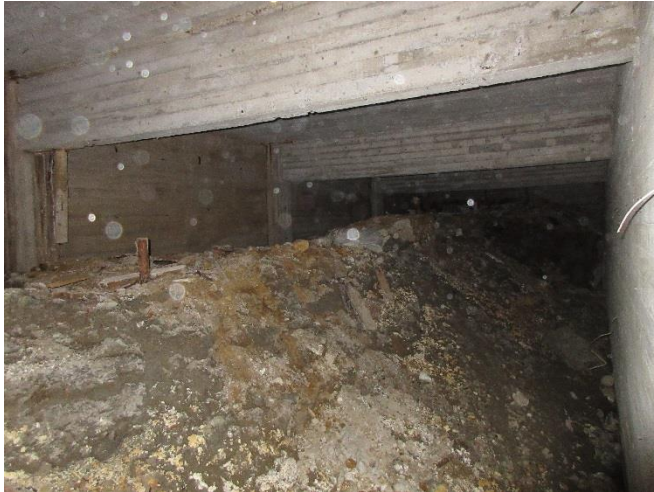
Bild 26. På markyta fanns synlig mikrotillväxt pga organiska material som brutits ner i krypgrunden.

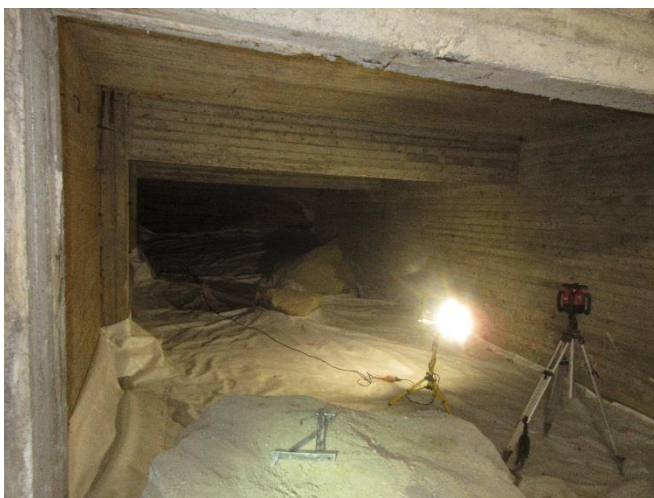
Bild 27. Krypgrunden tömdes och markduk monterades.

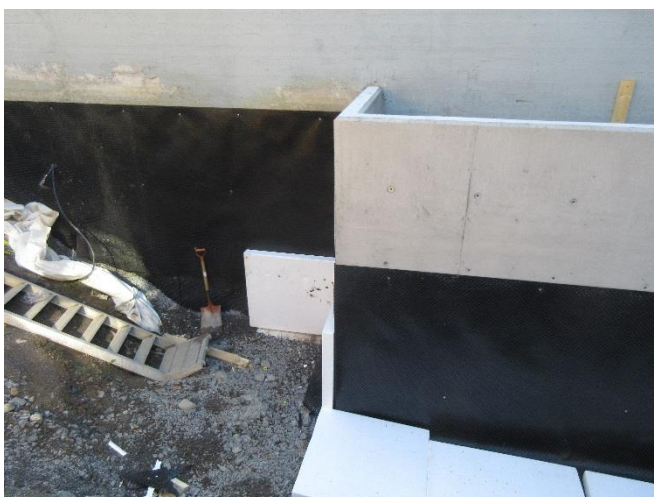
Bild 31. Ny grundmursskiva monterades på utsidan för att minimera fuktbelastningen.

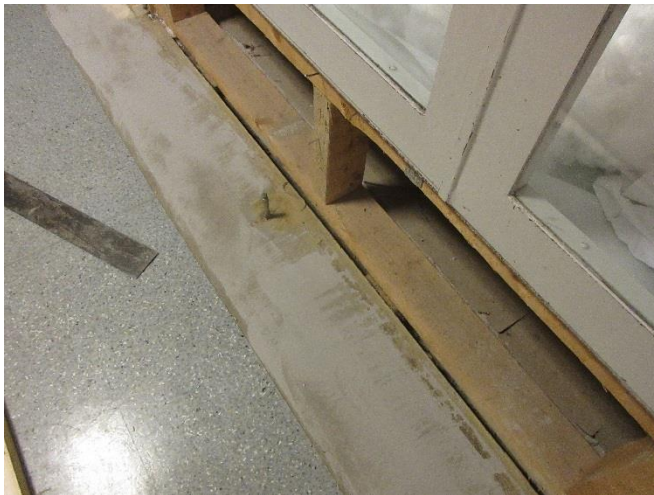
Bild 33. Otätheter från golvisoleringen till inomhusluften tätades.

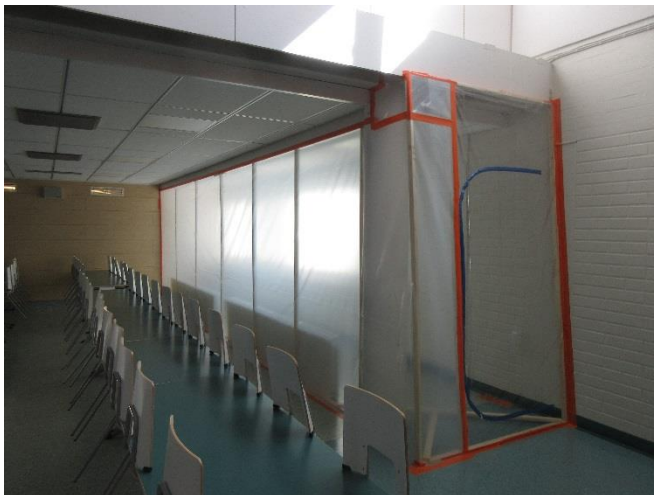
Bild 35. Matsalens yttervägg sektionerad. Väggen täthetsreparerades.

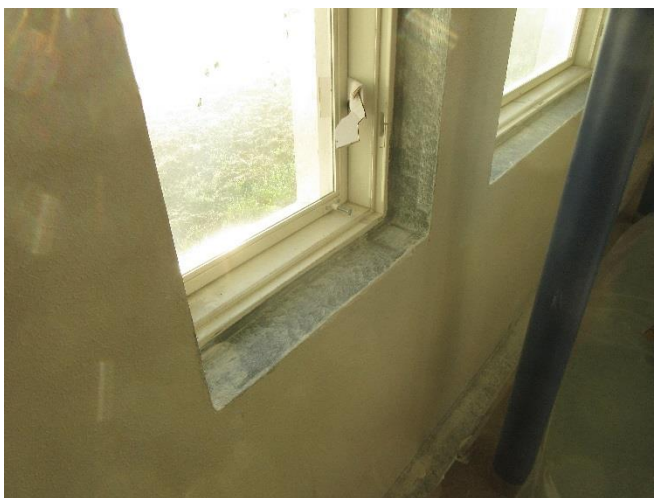
Bild 37. Täthetsreparering av fönsteranslutningar.

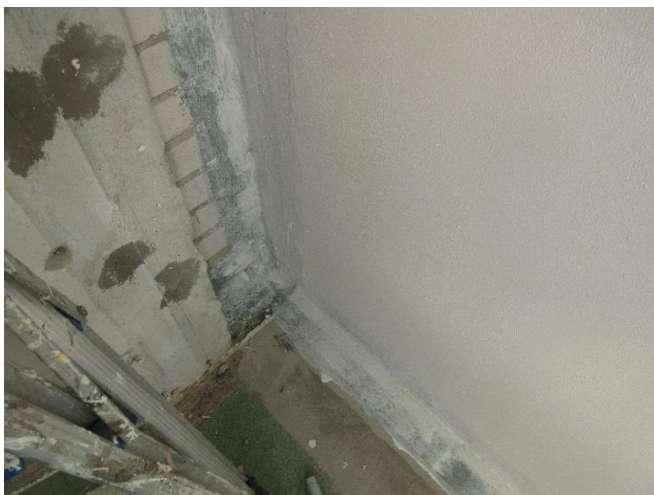
Bild 38. Täthetsreparering av golv-vägganslutning samt anslutning mellan olika väggkonstruktioner.

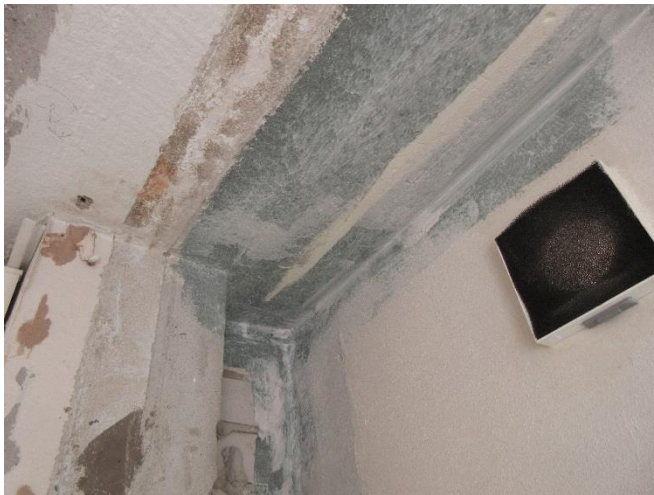
Bild 39. I lärarrummet täthetsreparerades även övre kant på grund av de skenor som gick emellan utrymmena.

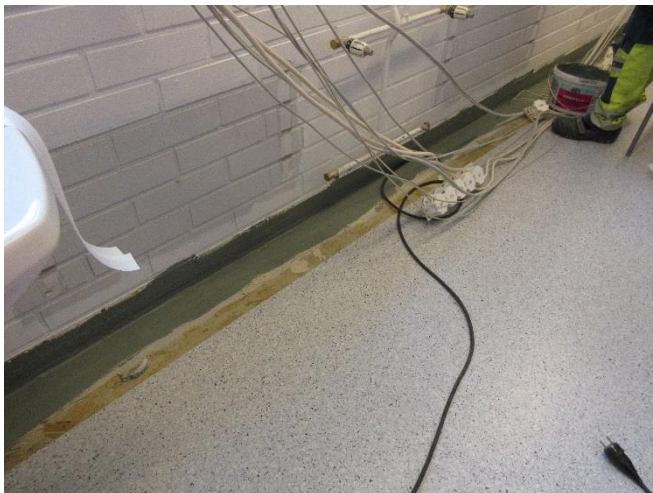
Bild 40. Tätning av golv-väggvinkel.

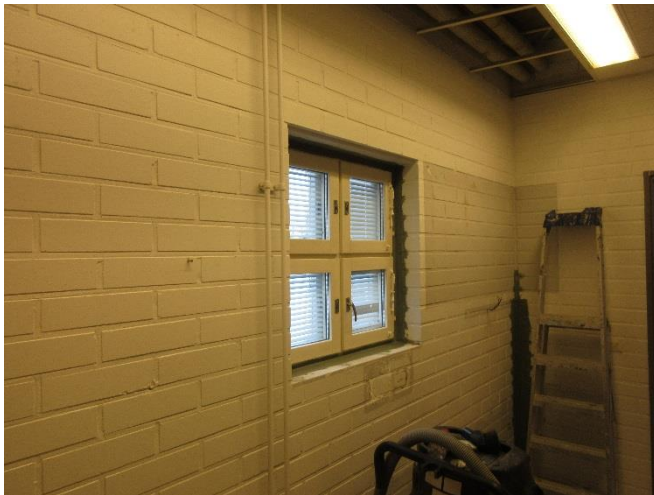
Bild 41. Tätning av fönsteranslutning.

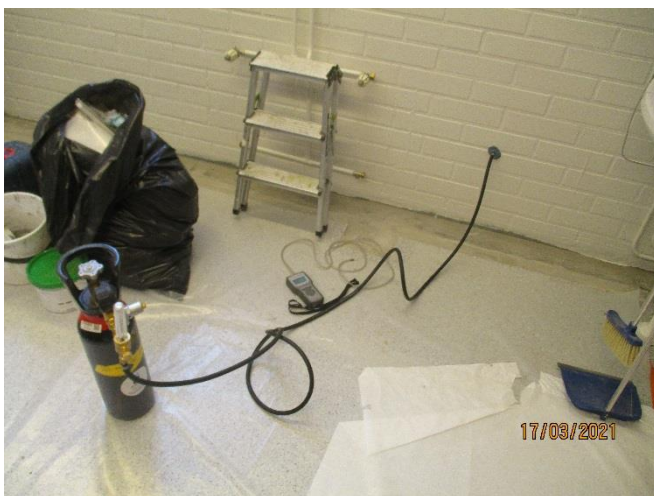
Vid normalt förhållande uppmättes ett -10Pa stort undertryck inomhus jämfört med inne i ytterväggen. Inget läckage konstaterades. Aktuella utrymmen sattes därefter i ännu större undertryck, -15Pa, med hjälp av fläkt. Ej heller då konstaterades några läckage.

Bild 42. Spårgas sattes in i yttervägg. Undertryck inomhus säkerställdes men inget läckage konstaterades.

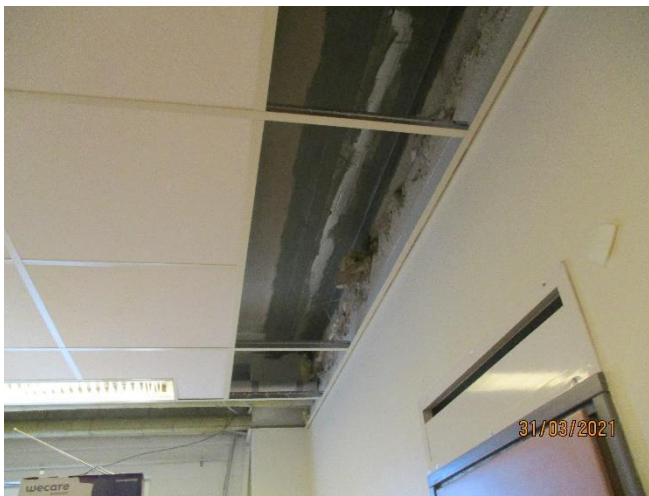
Bild 49. Man har följt samma princip för arbetsgången som tidigare. Tätning har utförts runt fönster och i vinklar.

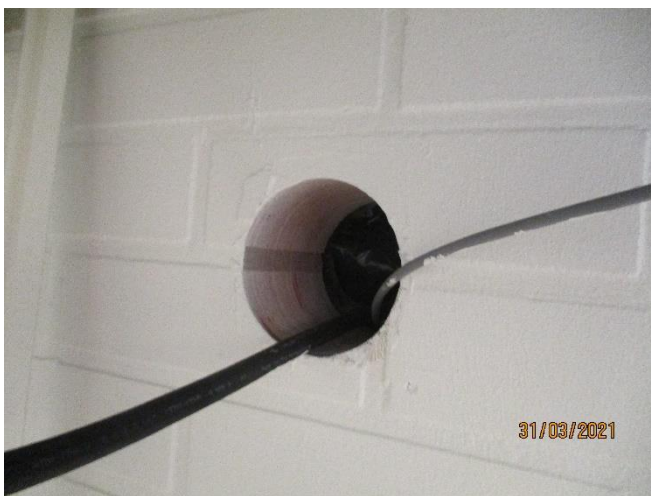
Bild 52. Enda läckaget som konstaterades var vid hål i ytterväggen ämnat för friskluftsventil. Ventilen är tillfälligt borta och man har dragit kablar genom hålet till en barack som används medan arbeten pågår i rummet. Ventilen kommer att sammanfogas med rör inne i väggen och silikon kommer dras runt ventilen. Läckaget borde sluta då ventilen är tillbaka på plats.

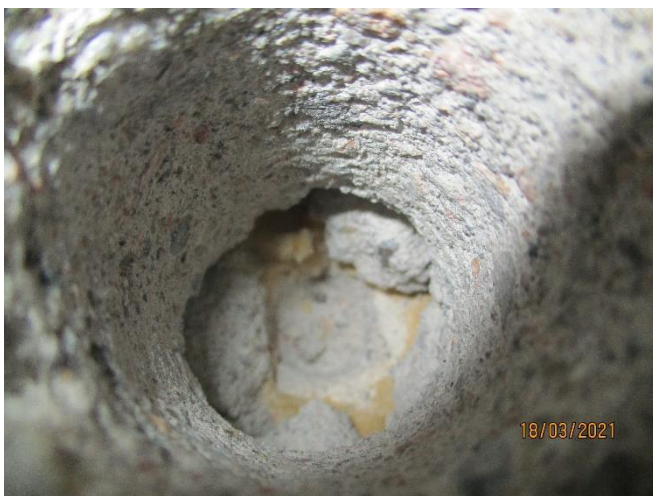
Bild 56. Ett runt lager med ullisolering finns mellan två betongskikt. Ingen avvikande lukt upplevdes.

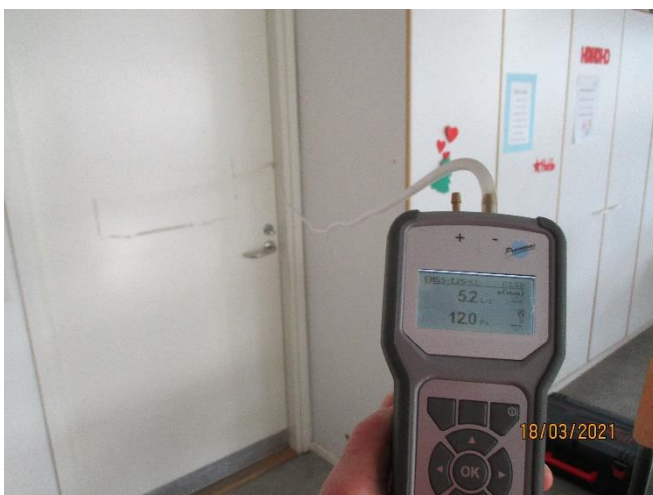
12,0 Pa övertryck i klassrum jämfört med korridor

Bild 57. 12,0 Pa övertryck uppmättes i klassrummet jämfört med korridoren utanför.

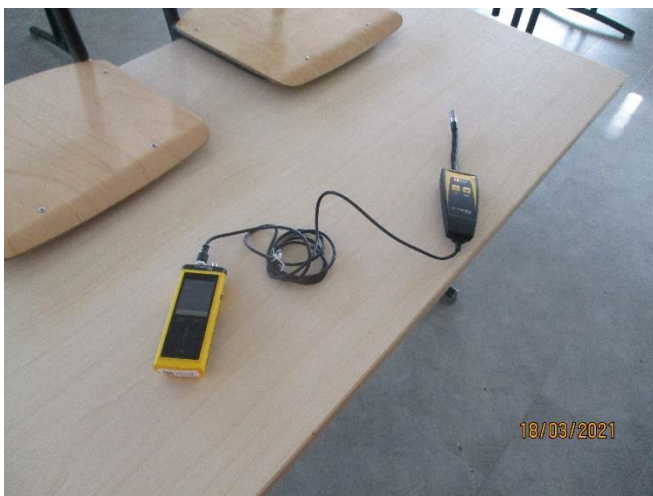
Bild 59. Inget läckage konstaterades i klassrummet eller vid hisschaktet utanför klassrummet.

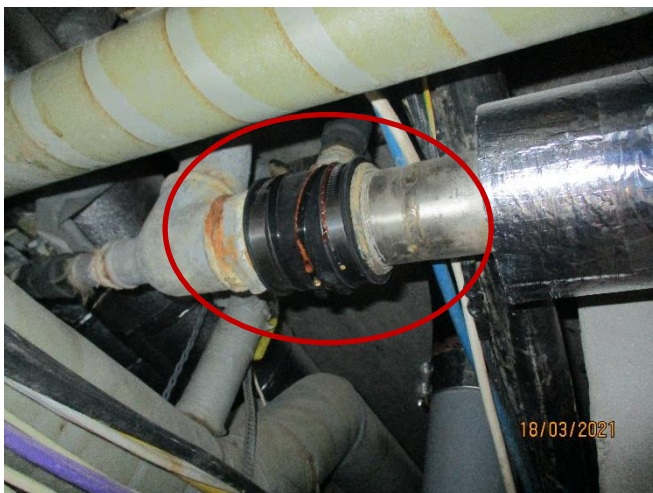
I samband med spårgastestet observerades ett mindre droppläckage från ett värmerör i det område där teknikrum slutar och korridor in mot krypgrund börjar. Rekommenderas att man ser över och åtgärdar läckaget.

Bild 60. Ett mindre droppläckage observerades från ett värmerör i det område där teknikrum slutar och korridor in mot krypgrund börjar. Rekommenderas att man ser över och åtgärdar läckaget.

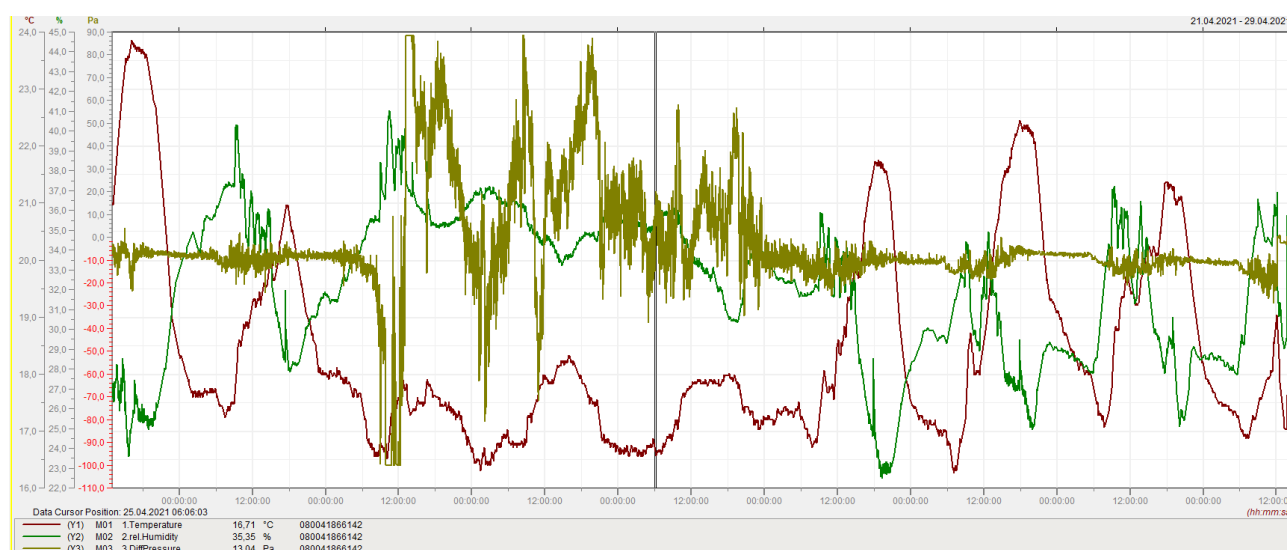
Den 21.4.21 monterades en logger för tryckskillnadsmätning i utrymmet. Tryckskillnad mellan ut- och inomhusluften loggades i cirka en vecka. Allmänt råder ett betydande undertryck inomhus, cirka -10 till -16 Pa. Framförallt den 23:e och 24:e loggades avvikande höga tryck, både över- och undertryck, detta beror sannolikt på rådande väderlek vid den tidpunkten. Skärmklipp av resultatet finns längre ner.

Bild av resultatet från tryckskillnadsloggningen.

Eftersom sand och pollen konstaterades i strykprovet samt att ett betydande undertryck råder i klassrummet, rekommenderas det att ventilationssystemet ses över. Filter rengörs eller förnyas och kontrolleras att de är rätt monterade och ventilationen justeras så att tryckförhållandena blir mera i balans alternativt litet övertryck. Att försätta utrymmet i övertryck bör dock ses som en tillfällig lösning.

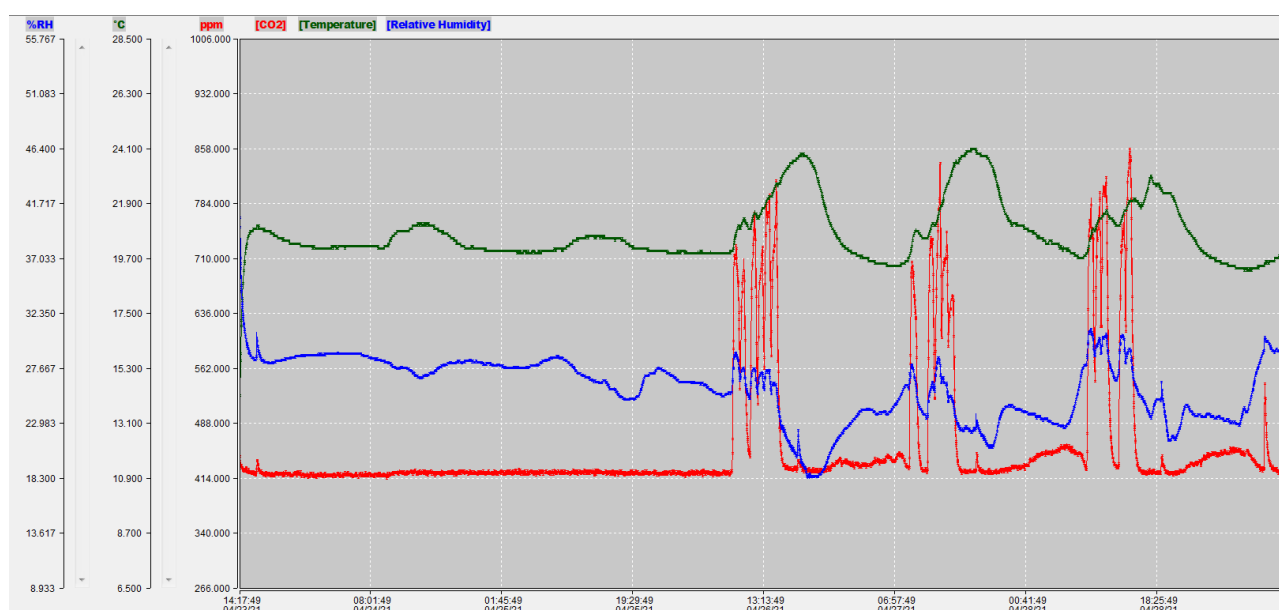
Den 23.4.2021 monterades en koldioxidlogger i utrymmet. Loggning utfördes i cirka en vecka. Användare av utrymmet upplever att huvudvärken blir värre på slutet av arbetsdagen vilket är en indikation på att koldioxidhalten är för hög. Enligt loggningen kan man konstatera att de högsta koldioxidhalterna inträffar mellan klockan 12:00 och 15:00 varje vardag. Dock överskrider halten ej gränsvärde. Allmänt var halten cirka 430 ppm och de högsta värdena låg på cirka 840ppm. Gränsvärdet är 1500ppm. Skärmklipp av resultatet finns längre ner.

Bild av resultatet från koldioxidloggningen.
