KONDITIONSGRANSKNING AV FASTIGHET

VA1584-20

Singsby Daghem  
Maravägen 10  
65710 Singsby

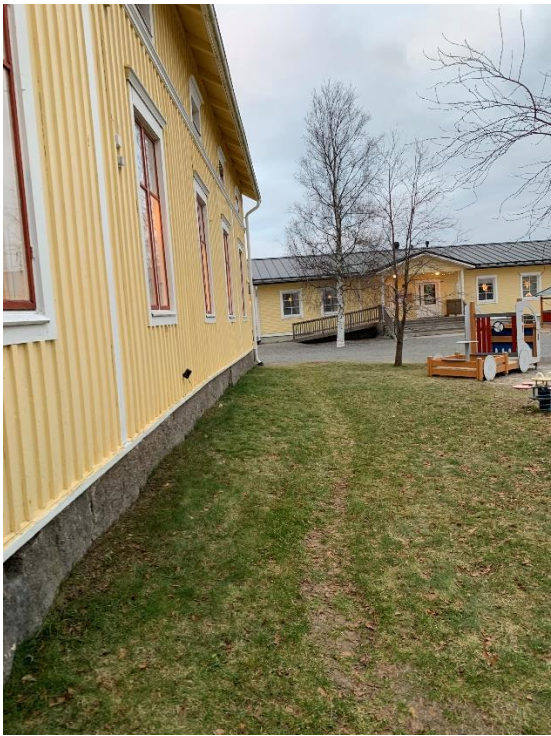
| Daghemmet | <p>Området kring huset består av gräs och grus. Marken lutar från huskropparna till stor del, men uppfyller inte till alla delar kravet 1:20 på 3 meters sträcka. Ställvis lutar marken mot delar av byggnaden, vilket ökar fuktbelastningen på markfasta konstruktioner. Marknivån är hög i det nordöstra hörnet. Det finns ingen regelrätt gårdsbelysning. Övriga gårdsområden granskades inte.</p> |
| 5.1.1. Bristfällig lutning | 5.1.2. Bättre lutning vid grusplan |

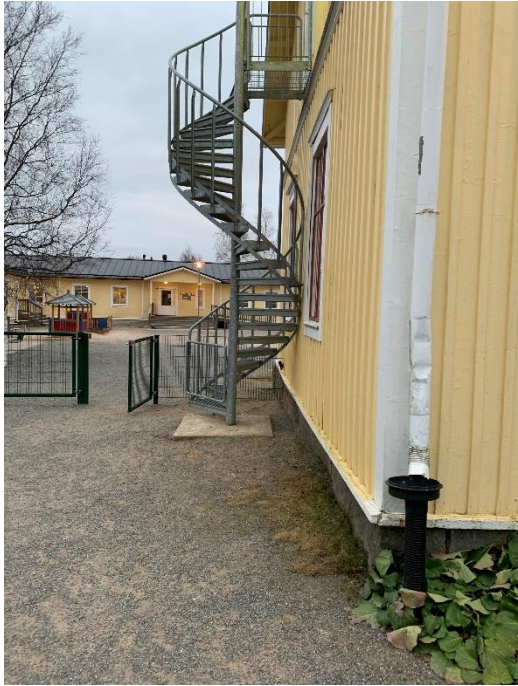
| 5.1.3. Daghemmet: Nöjaktig marklutning | 5.1.4. Daghemmet: Betongplattor på ett litet område |

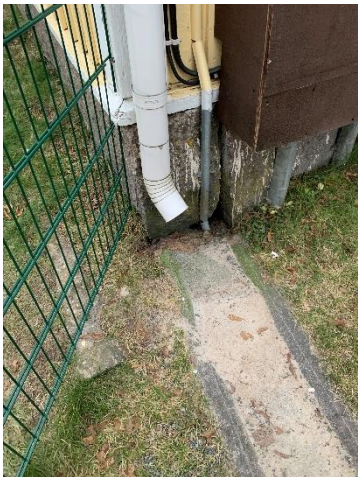
| Daghemmet | Regnvattenavlopp finns, men inte vid alla stuprör. |
| 5.3.1. Regnvattenavlopp saknas vid två nedtag, detta ökar fuktbelastningen i krypgrunden | 5.3.2. Regnvattenavlopp finns |

Regnvattenavlopp finns delvist.

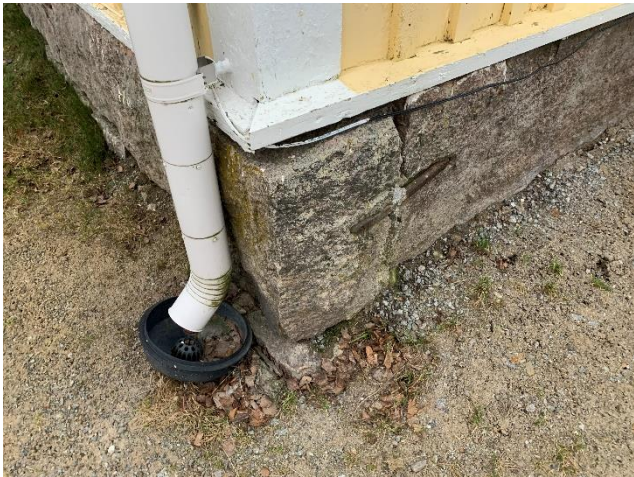
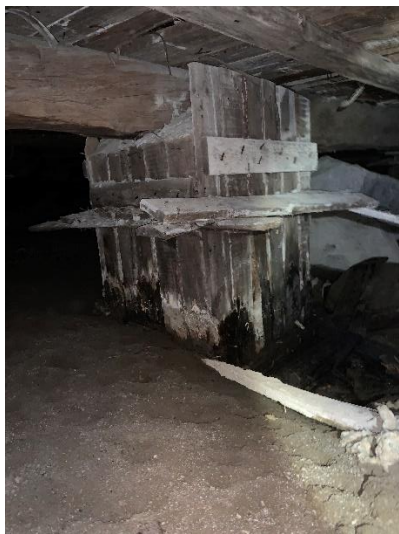
5.4.1. Kistensgrund med järnklamror

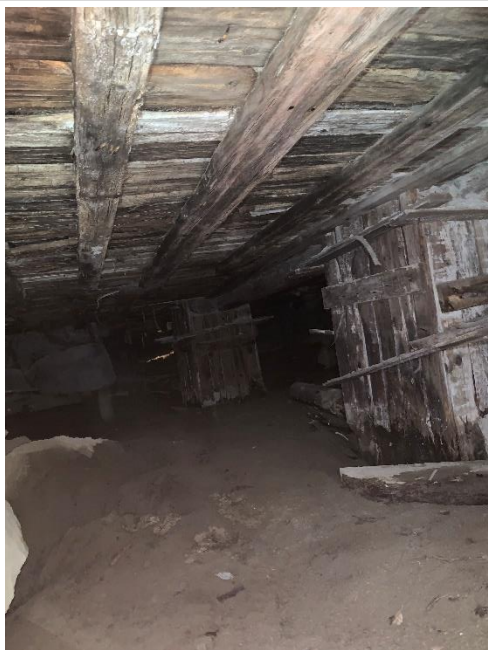
Krypgrunden är i dåligt skick, det finns stora vattenansamlingar och mycket organiskt material i krypgrunden. I krypgrunden finns en stark unken lukt, det finns kattgluggar i stenfoten.

5.5.1. Krypgrunden under huset är i dåligt skick

Krypgrunden bör snarast saneras och i samband med detta bör man kontrollera eventuella rörläckagen i marken.

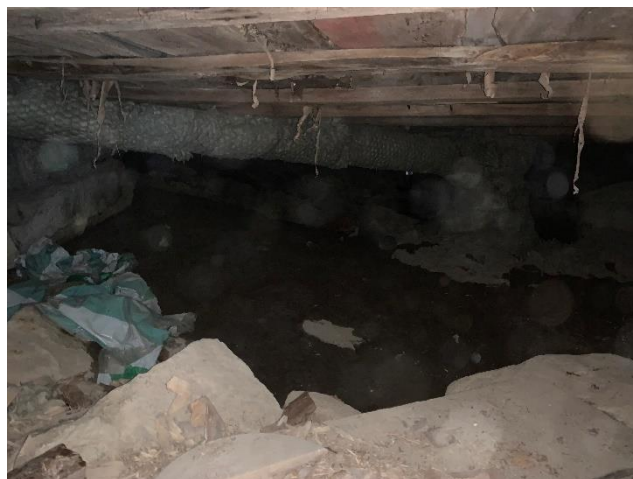
5.5.2. Fritt vatten i krypgrunden

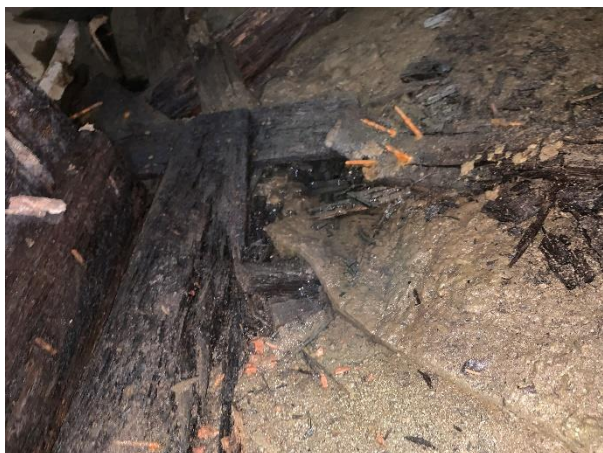
5.5.3. Organiskt material och vatten i krypgrunden

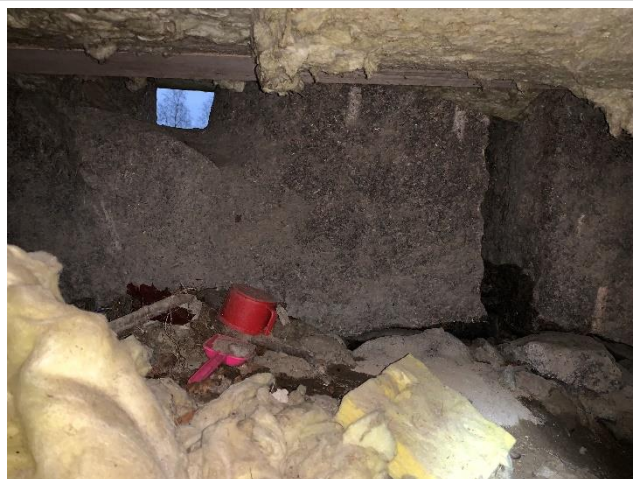
5.5.4. Mycket skräp och byggrester inne i krypgrunden

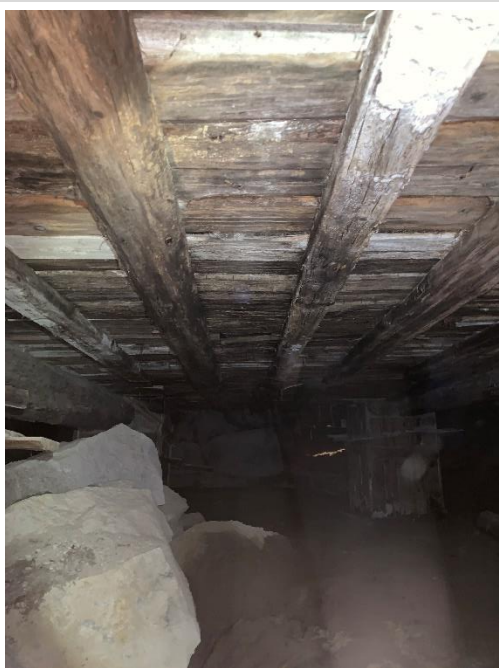
Golvbjälklaget är av trä och ställvist mycket murket. Bärande primärstockar är ställvis mycket murkna. Det finns även spår av läckage i golvbjälklaget runt avloppsgenomföringar. Golvbjälklaget i farstun är i bättre skick, men vid håttagning noterades en stark unken lukt.

5.6.1. Murket golvbjälklag.

Golvbjälklaget mot krypgrunden är murket och mycket fuktskadat, golvbjälklaget bör bytas ut snarast.

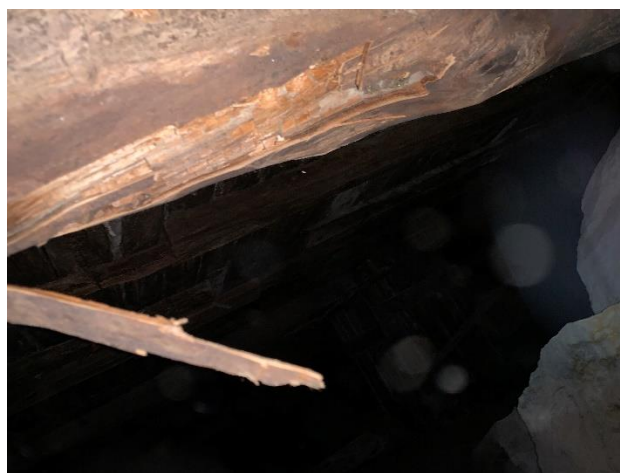
5.6.2. Stockarna är murkna

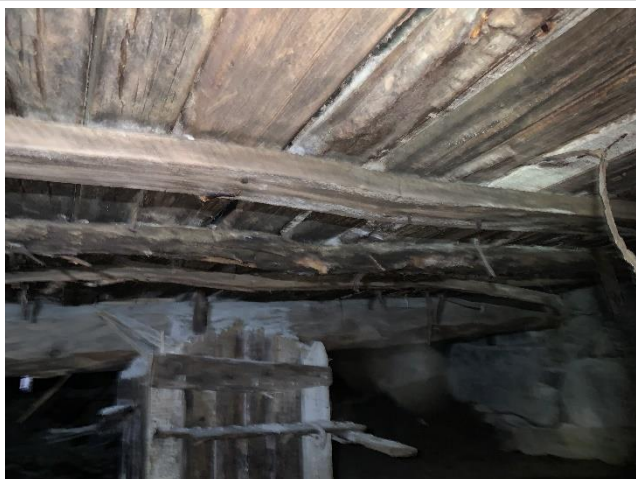
5.6.3. Murket golvbjälklag

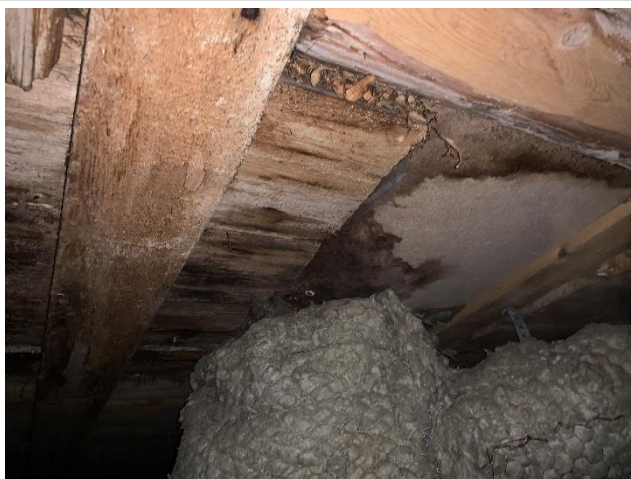
5.6.4. Spår av läckage i golvbjälklag

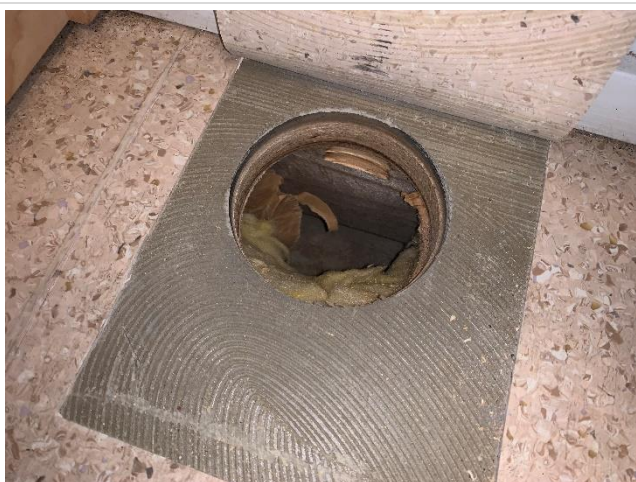
5.6.5. Håltagning i farstugolv, en unken lukt finns i golvet

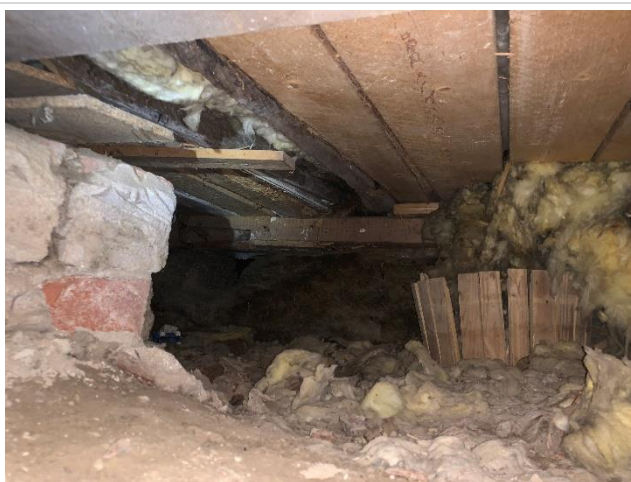
5.6.6. Mycket byggrester finns i krypgrunden

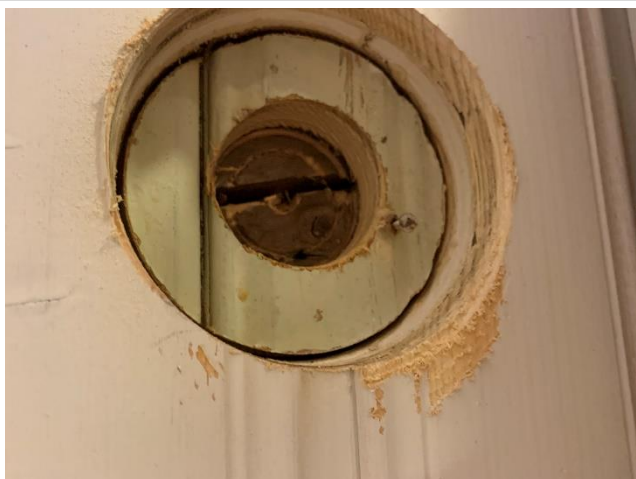
Stommen är av liggande stockar. Vid provborrning av de nedersta varvet kunde konstateras att de nedersta stockvarvet är mycket mjukt detta gäller för ca 60%, högre upp och under fönster noterades inga mjuka partier. Ingen tilläggsisolering noterades. Farstuns stomme är av träreglar. På vinden finns det ytterväggar av trä, på dessa noterades ställvis spår av läckage.

5.7.1. Bild från håltagning i yttervägg från insidan

De nedersta stockvarven bör bytas ut pga. att de är murkna.

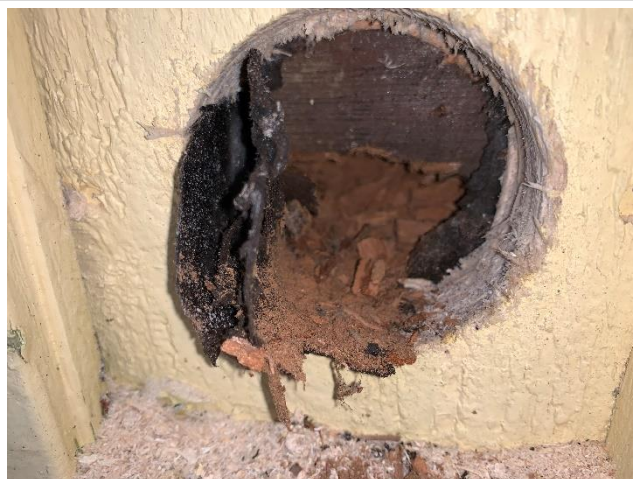
5.7.2. Bild från håltagning från utsida

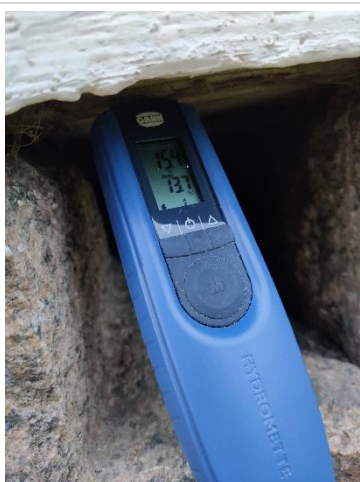
5.7.3. Fuktkvotsmätning av ytterväggsstock

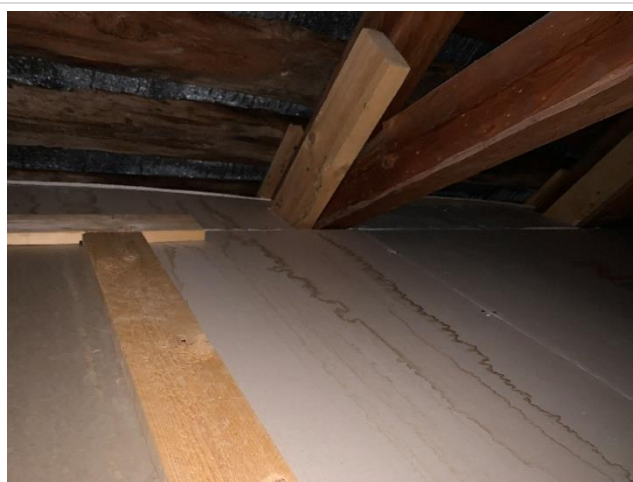
5.7.4. Yttervägg på vinden, spår av läckage

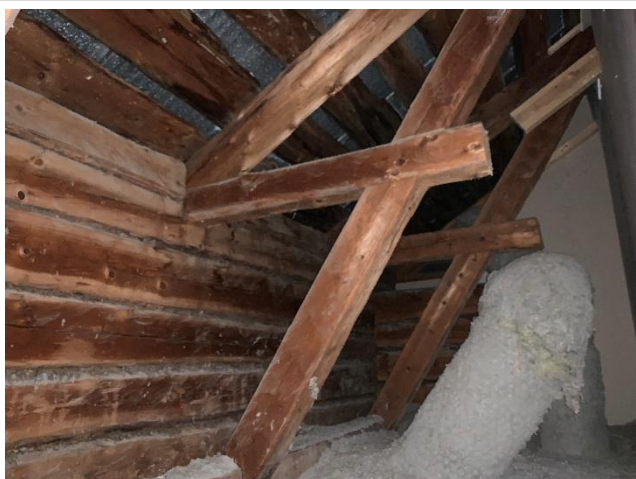
5.7.5. Yttervägg på kallvind, inga anmärkningar

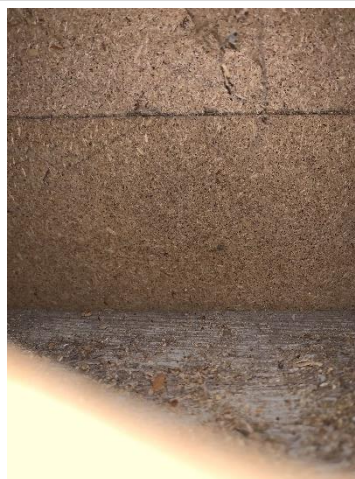
5.7.6. Spånskiva i yttervägg i krypgrund.

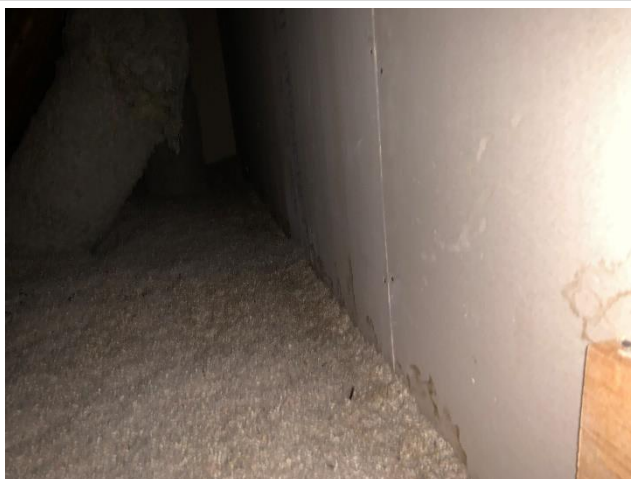
Övre bjälklagets bärande konstruktioner är av stockar och isolerat med lösull. Det noterades spår av fukt vid på gipsskivan vid lösullen. De sneda innertaken är bristfälligt luftade.

5.11.2. Övre bjälklag, spår av fukt vid randområdet mellan lösull och gippskiva

De sneda innertaken visar spår av fukt/kondens, detta bör ses över och byggas om så att inte kondensproblematiken börja påverka inomhusklimatet.

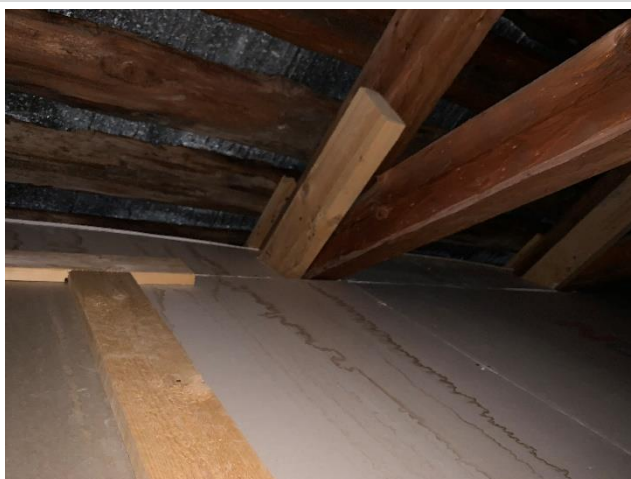
| Daghemmet | I mellantaksutrymmet finns en del spår av läckage. Inga pågående läckagen noterades. |
| 5.12.1. Mellantaksutrymme | 5.12.2. Spår av läckage |

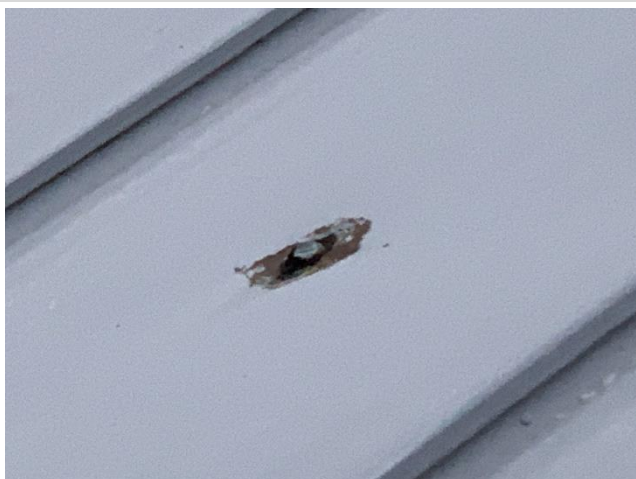
| Daghemmet | Vattentaket är uppskattningsvis från 1960-talet och av falsad plåt. Det finns inga gångbryggor eller snörasskydd på taket. Vidnocken i den västra ändan noterades hål i plåten. Det finns otätheter vid genomföringarna. Det saknas undertak |

5.13.3. Hål i vattentak

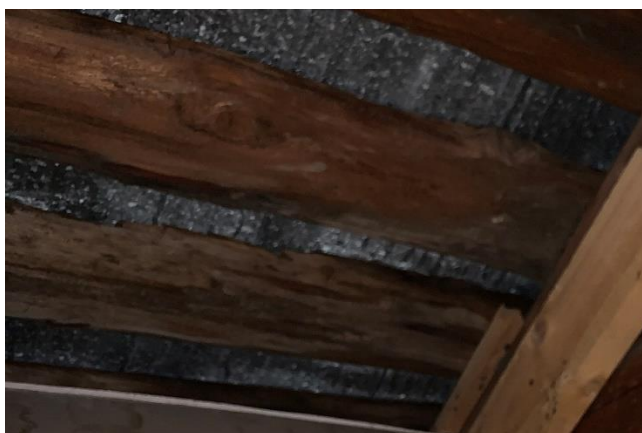
5.13.4. Taket saknar undertak

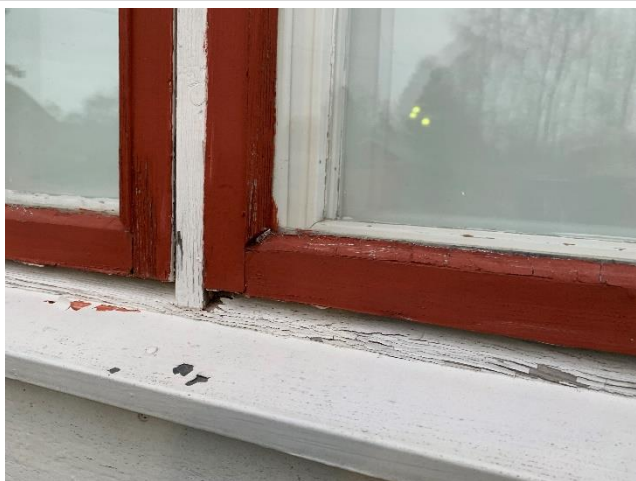
Innerbågarna är förnyade med värmeglas och ytterbågarna är ursprungliga. Målfärgen flagnar på utsidan och rutans kitt har vittrat sönder ställvist.

5.14.1. Fönster, yttre bågen är ursprunglig

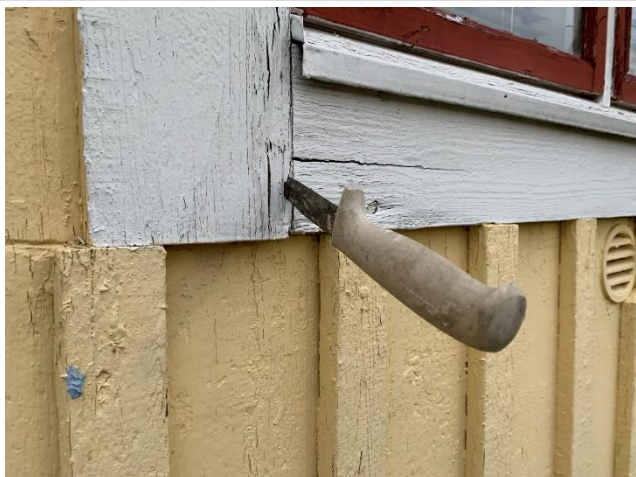
Fasaden är träpanel. Panelen är murken vissaområden och målfärgen flagnar. Fasaden saknar en enhetlig luftning.

5.15.1. Murkna partier runt fönstren

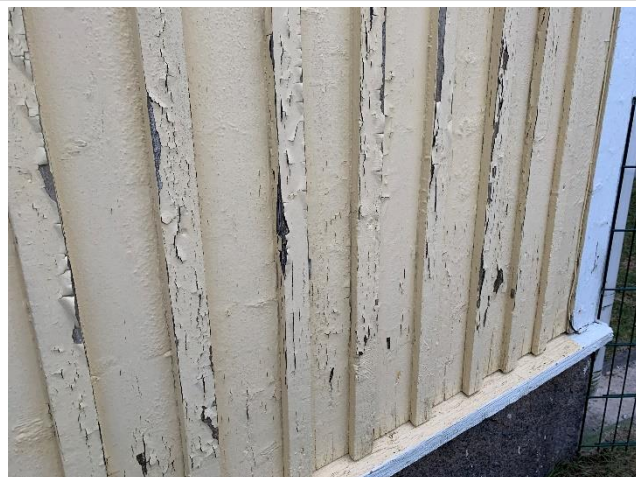
5.15.2. Målfärg flagnar

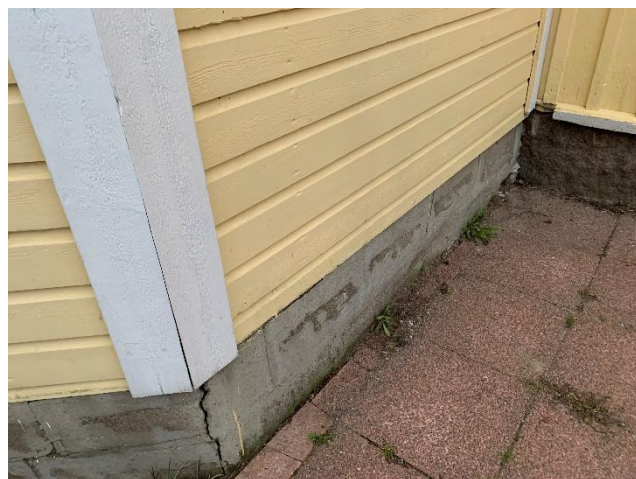
## 5.15.4. Panelen på farstun är i bättre skick

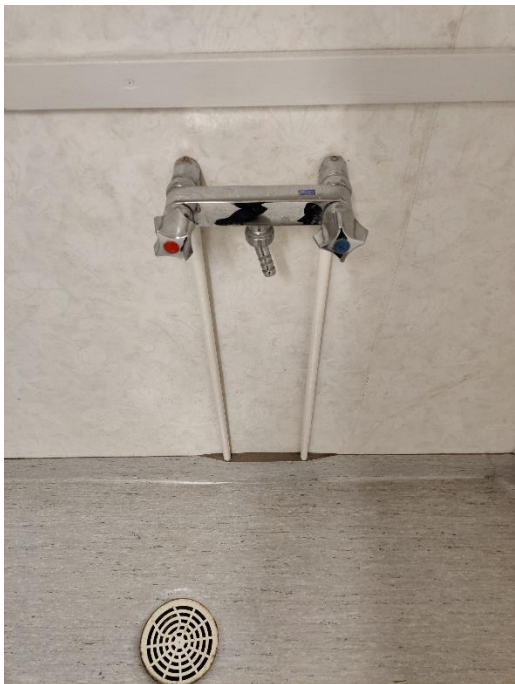
| | Plastmatta på golv och tapet på väggar. Det finns otäta rörgenomföringar i våtutrymmena i golvet. |
| 5.17.1. Plastmatta på golv och på vägg i dusch, besynnerlig rörgenomföring | 5.17.2. Plastmatta på golv och kakel på vägg |

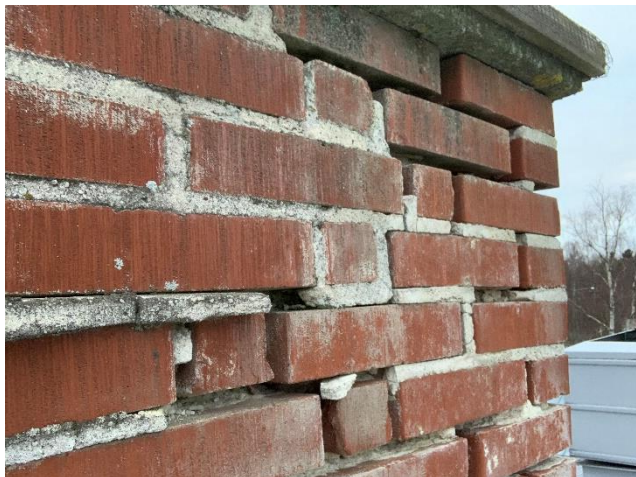
| Daghemmet | Skorstenens övre del är vittrad<br>Samtliga utrymmen ytfuktmättes, inga förhöjda värden upptäcktes. |
| 5.18.1. Skorsten | 5.18.2. Ytfuktmätning |

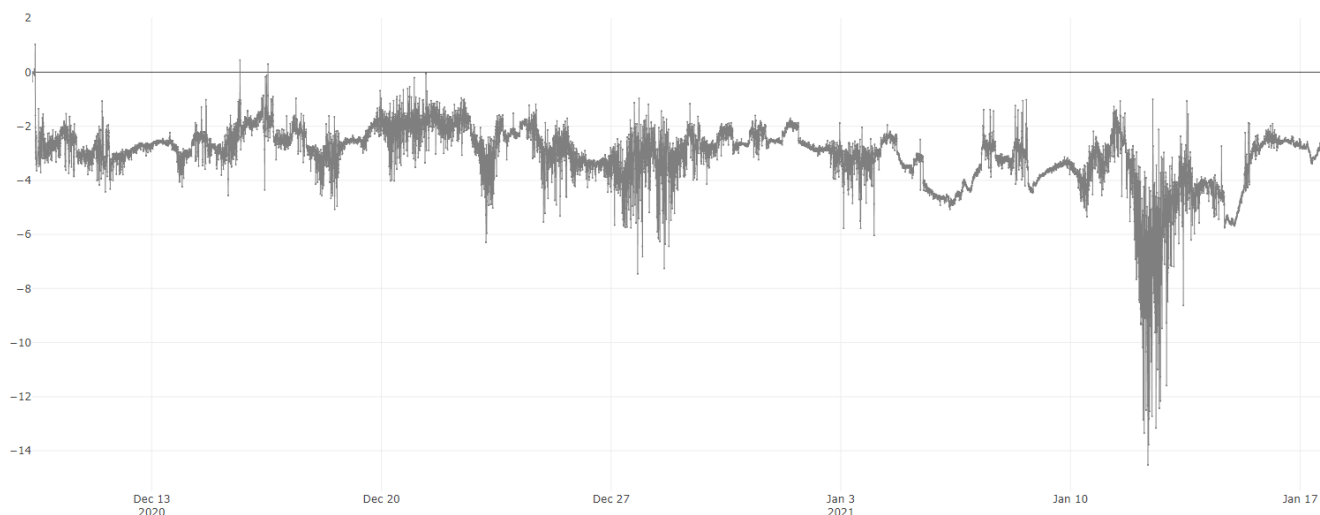
För kontrollera det partiella tryckförhållandet mellan krypgrund och inomhusluft loggades tryckförhållande under ~5 veckors tid. Man kan se från grafen att vi har ett partiellt undertryck mot krypgrunden vilket betyder att kontaminerad luft strävar inåt mot de inre utrymmena.

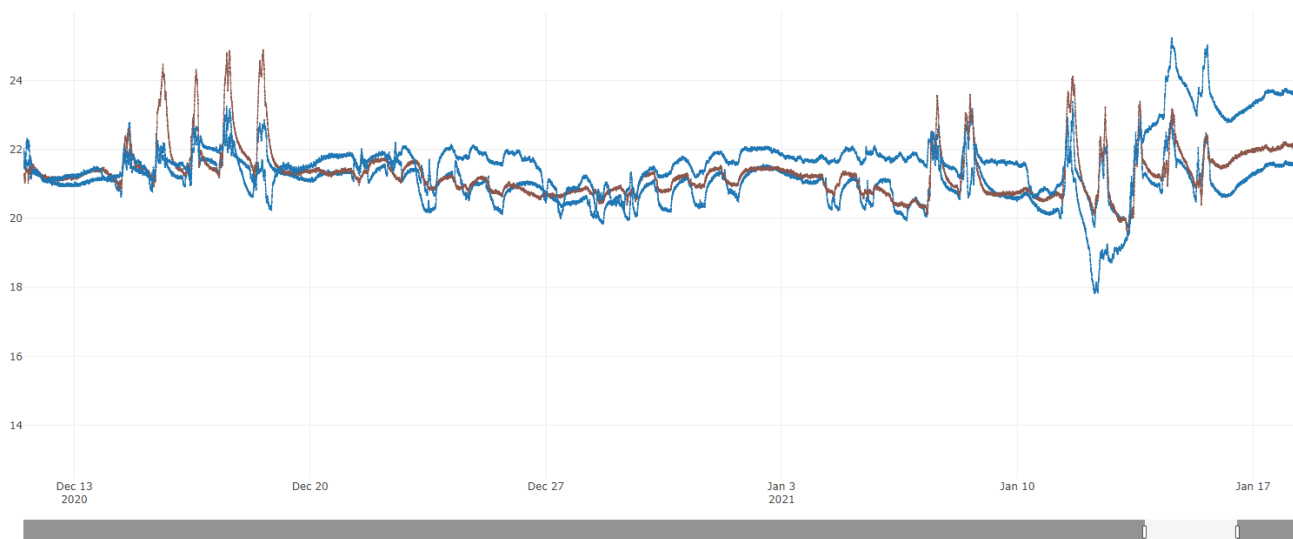
För kontrollera det temperaturen loggades inomhusluften i 5 utrymmen. Man kan se från grafen att temperaturen stiger onödigt högt stundom.

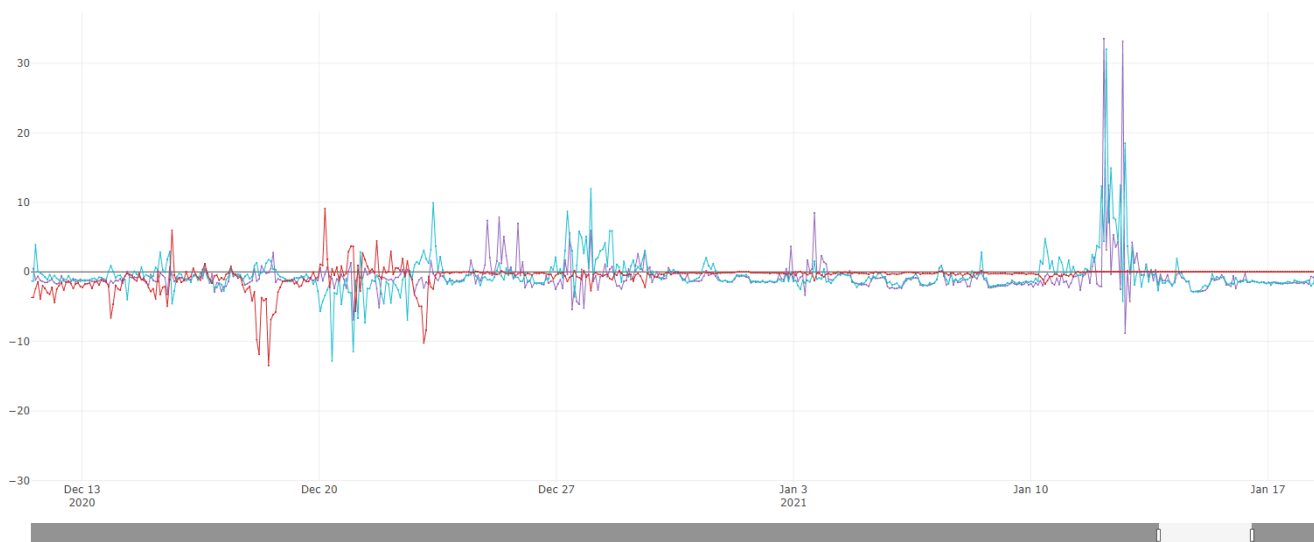
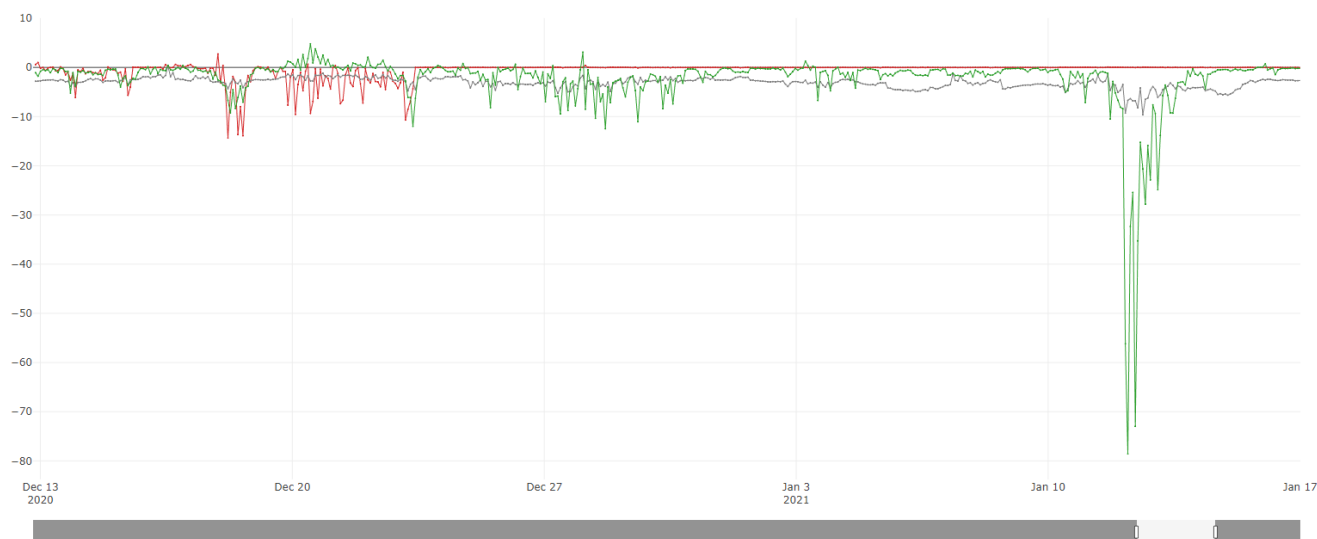
För kontrollera det partiella trycket loggades inomhusluften i 5 utrymmen. Man kan se från grafen att det råder ett undertryck i fastigheten. Toppen i slutet av grafen beror på en vinterstorm.
