# FÖRSÄLJNING AV VEIKARS SKOLA

# Försäljning av Veikars skola

## Veikars Skola

| Uppdrag: | Skolorna i skick – granskning |

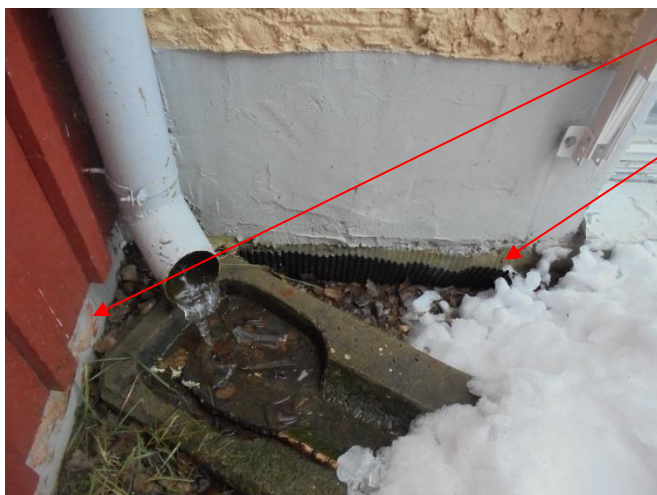
På en av långsidorna observerades en yttre vattenisolering runt sockeln, vattenisoleringen är inte tätad i övre kanten, vatten kommer åt att rinna innanför isoleringen. Ställvis flagnar målarfärgen och rostfläckar observerades ställvis på sockeln runt byggnaderna.

Bild 1. Målarfärgen flagnar ställvis från sockeln.

Yttre vattenisoleringen är otät i övre kanten.

- En yttre vattenisolering monteras runt hela byggnaderna
- Sockeln underhålls och målas

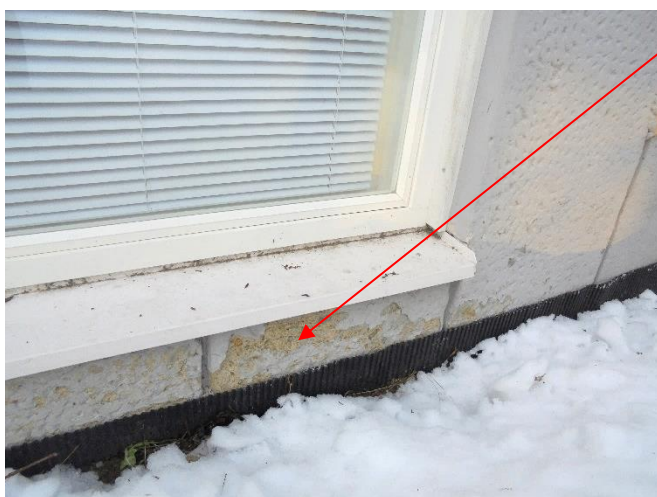
Bild 2. Målarfärgen flagnar ställvis på sockeln.

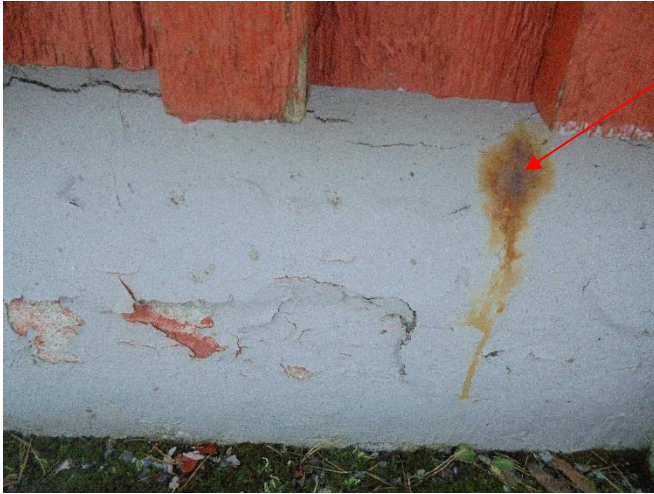
Bild 3. Målarfärgen flagnar och ställvis observerades rostfläckar på sockeln.

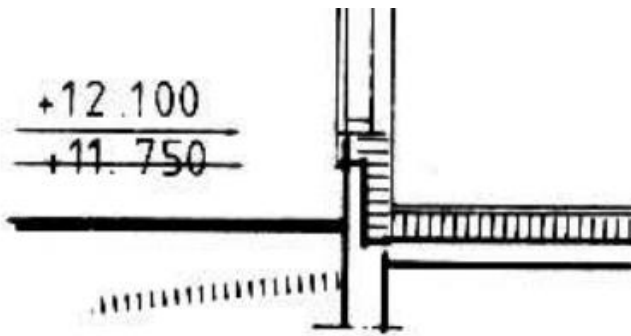
Bild 4. Daghemmets blindsockel, ytterväggen går ner till grundplattan. Grundplattan är i nivå med marken.

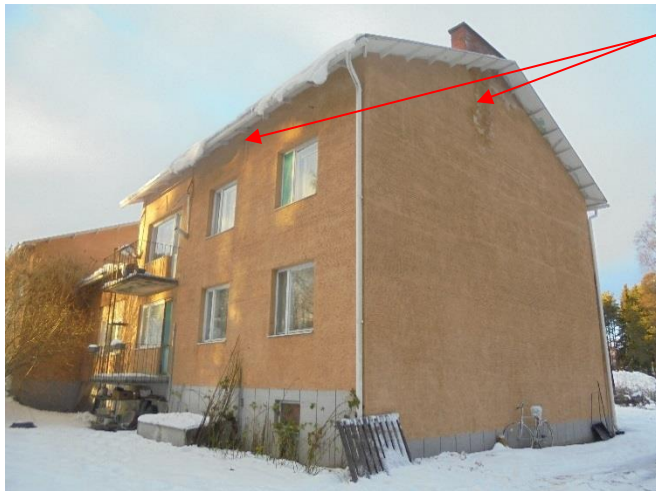
Bostadshuset är rappat, på fasaden observerades ställvis rinnmärken i övre kanten. Till lägenheterna finns balkonger vilkas kondition är dålig, betongen har ställvis spruckit och lossnat samt stål delarna rostar. I kanterna av balkongerna observerades fuktfläckar.

Bild 5. På bostadsdelen observerades rinnmärken på fasaden.

- Fasadernas ventilation förbättras.
- Balkonger underhålls.
- Områdena med rinnmärken utreds och repareras.

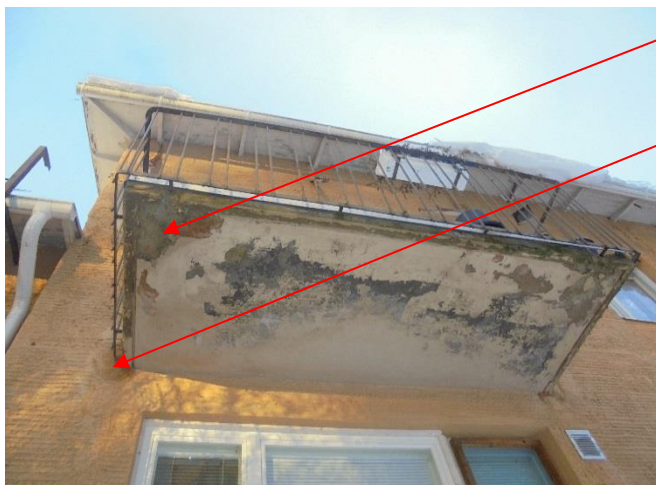
Bild 6. Delar av balkongerna har lossnat ställvis och målarfärgen flagnat.

I kanterna observerades fuktfläckar.

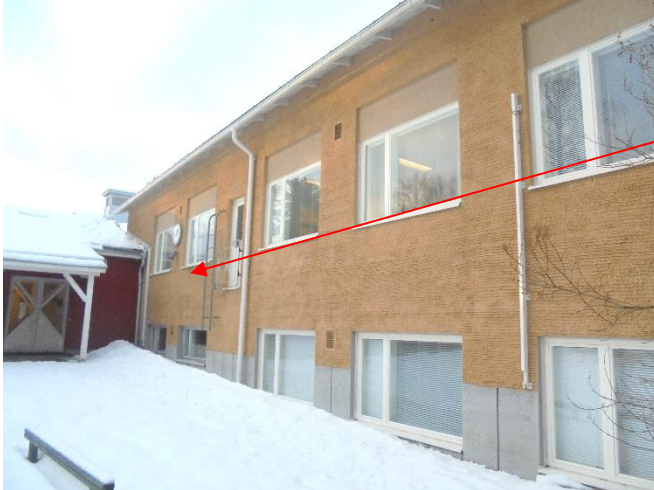
Bild 7. Äldre delen av skolan har samma konstruktion som bostadsdelen.

Fuktmärken under fönster.

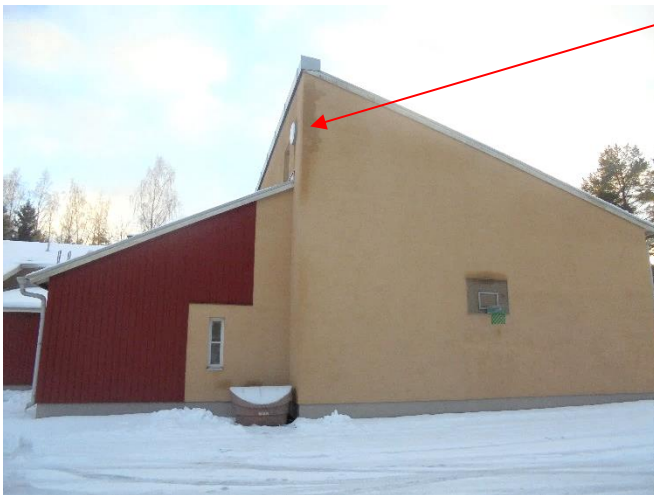
Bild 8. Fuktmärken observerades ställvis i övre kanten av väggen, utskiftet är mycket kort och vattnet kommer åt att rinna längs med fasaden.

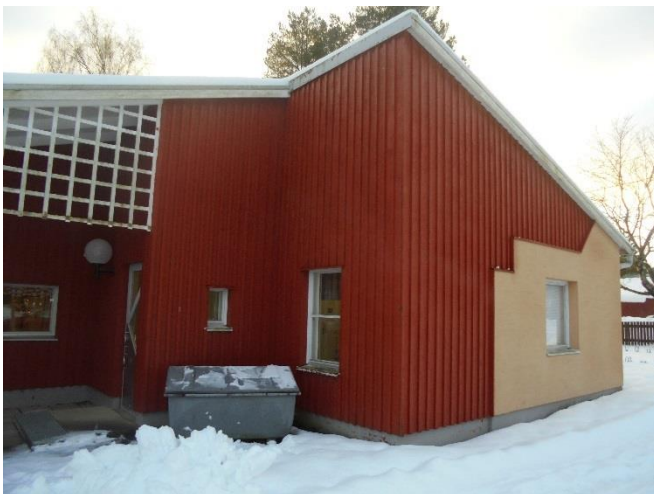
Bild 9. Panelen är bristfälligt ventilerad.

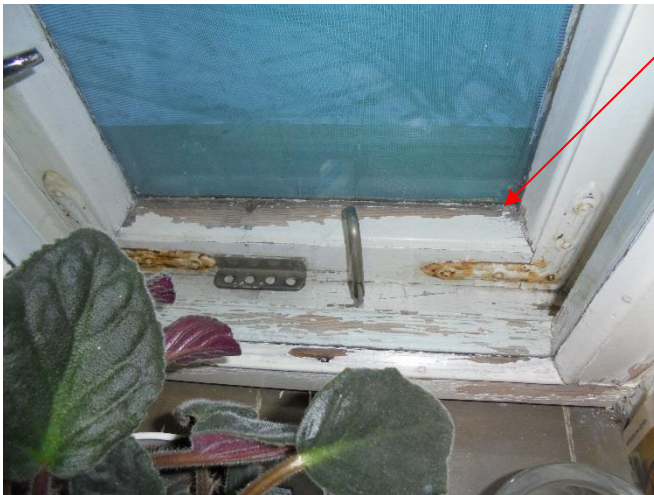
Fönstren i bostadsdelen är ursprungliga 2-glasfönster. Ursprungliga fönstren är i dåligt skick, målarfärgen flagnar samt fuktmärken observerades på träkonstruktionerna.

Bild 10. Fönstren i bostadshuset är ursprungliga och i dåligt skick.

- Fönsterplåtarna underhålls och tätas.
- Ursprungliga fönstren underhålls och förnyas vid behov.

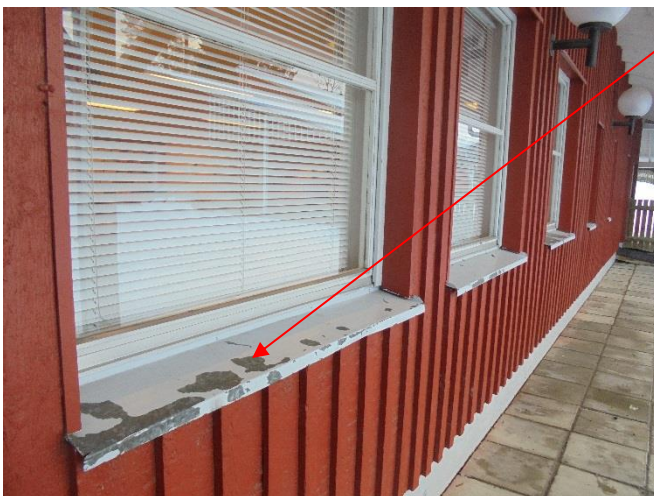
Bild 11. Målarfärgen flagnar från fönstreplåtarna.

Ställvis observerades orenheter på fönsterplåtarna.

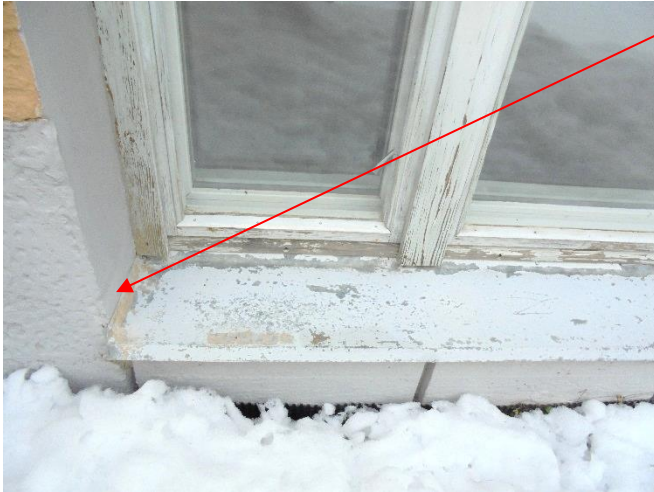
Bild 12. Fönsterplåten är otät i kanterna samt målarfärgen på fönsterkarmarna flagnar.

Snön ligger ställvis i nivå med källarfönstren.

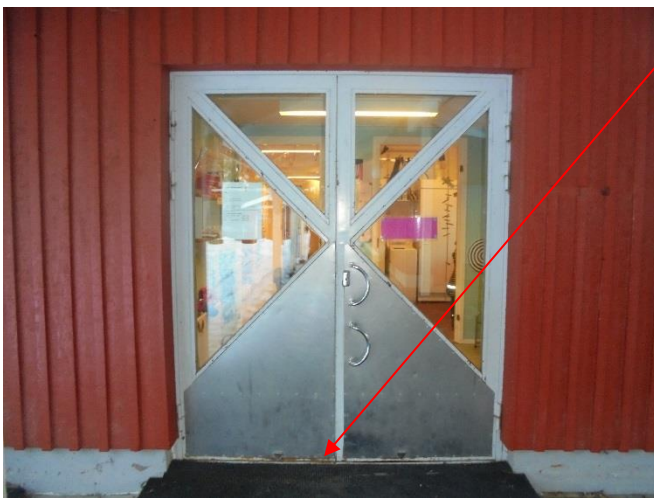
Dörrarna granskades okulärt, dörrarna är okulärt sett i gott skick. Ställvis observerades rostfläckar i nedre kanten av dörrarna.

Bild 13. Ytterdörr, ställvis observerades rostfläckar i nedre kanterna.

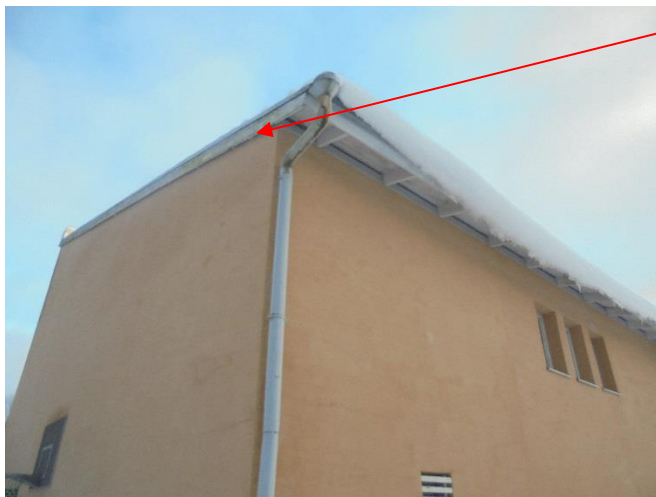
Bild 14. Ställvis är utskiften mycket korta.

- Övre bjälklagens ventilation förbättras.
- Övre bjälklag som inte granskades, granskas då vädret tillåter.

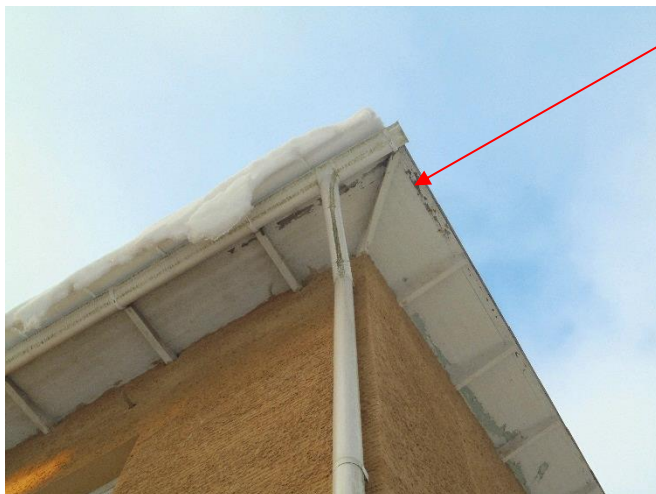
Bild 15. Målarfärgen flagnar ställvis på utskiften.

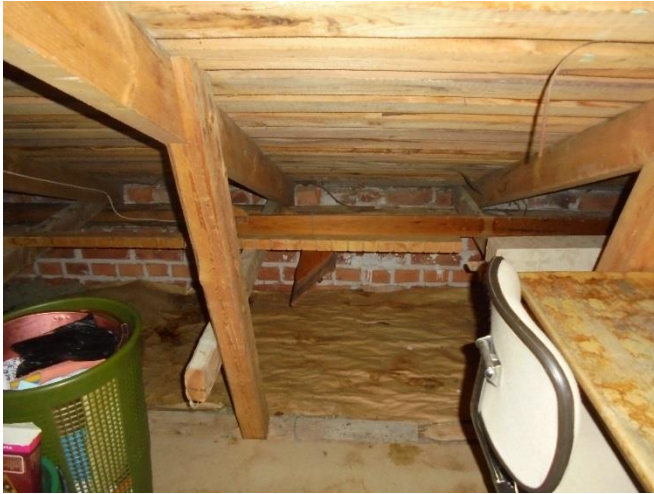
Bild 16. Bostadshusets kallvind. Utsikten är inte öppna. Takkonstruktionen ligger mot väggkonstruktionen.

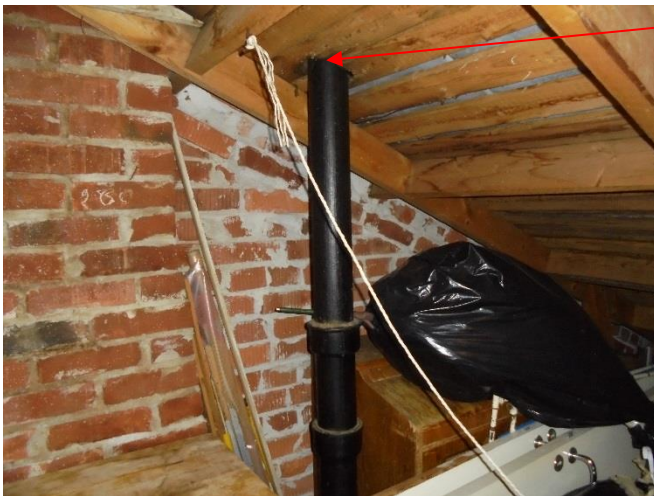
Bild 17. Träkonstruktionerna har mörknat runt genomföringarna och ställvis observerades rinnmärken.

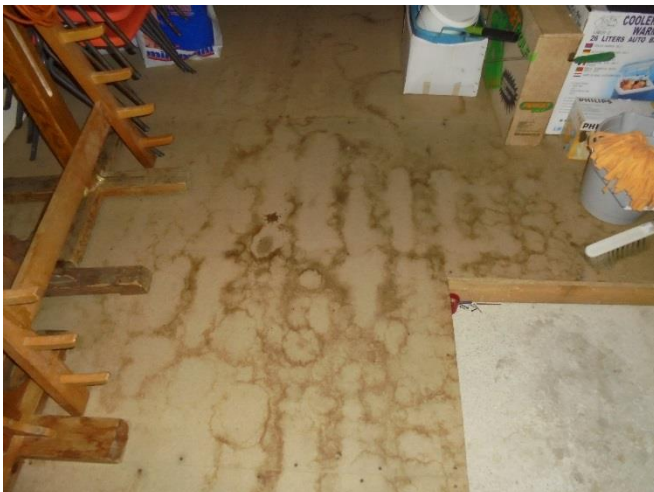
Bild 18. På golvsivorna observerades fuktmärken.

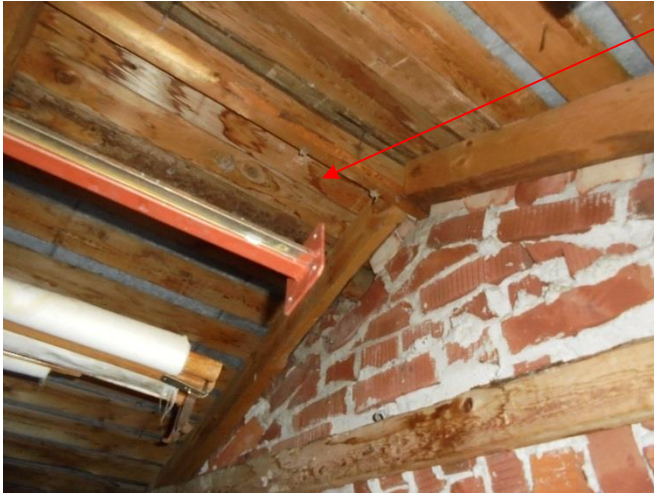
Bild 19. Rinnmärken observerades på träkonstruktionerna vidnocken samt på övriga platser.

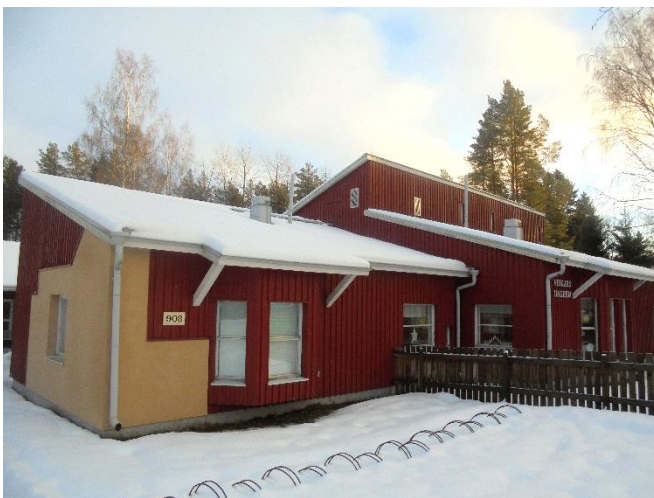
Bild 20. Utsikten är inte öppna och ställvis mycket korta på daghemmet.

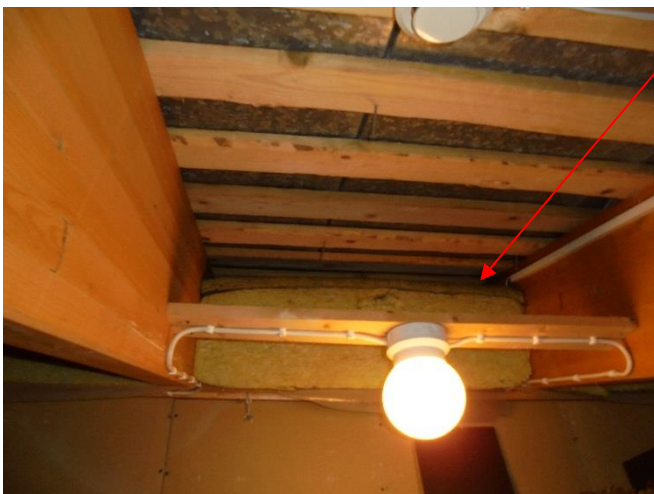
Bild 21. En ventilationsspalt observerades mellan isoleringen och vattentaket.

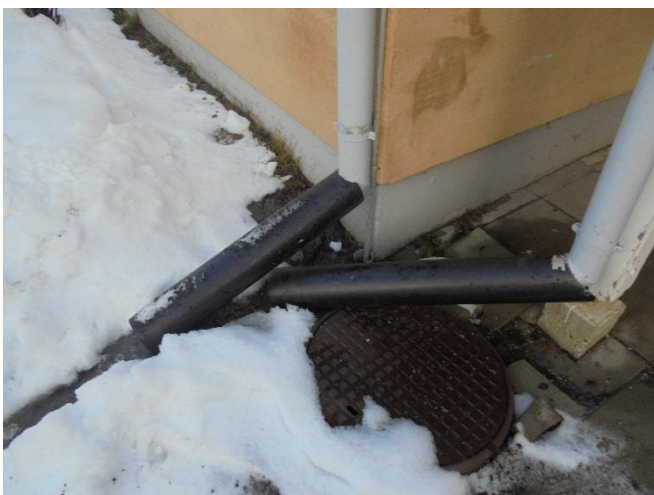
Bild 23. Regnvattnet leds inte bort från byggnaderna.

| | - Fungerande regnvattensystem monteras runt byggnaderna. | 1 |

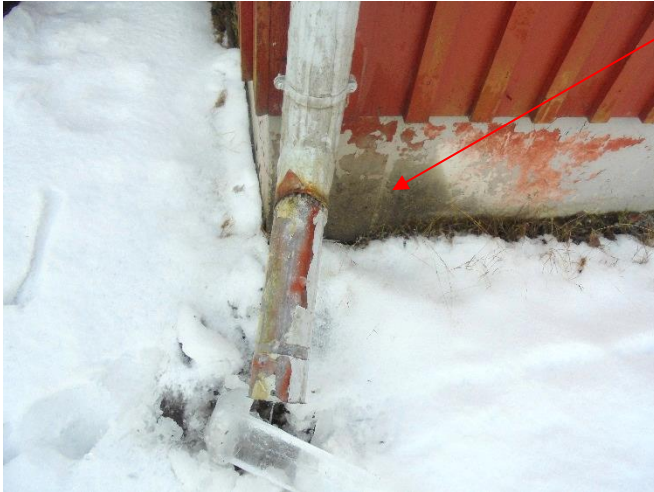
Bild 24. Regnvattnet leds inte bort i hörnet.

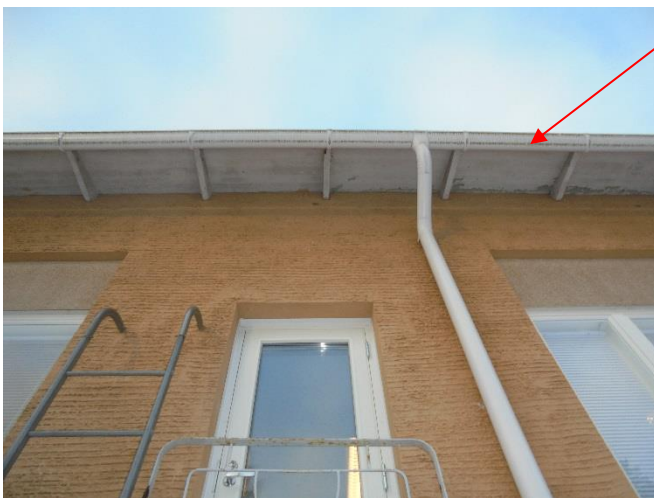
Bild 25. På undre sidan av hängrännorna observerades rinnmärken och orenheter, vilket tyder på att vattnet i rännorna inte leds bort genom stuprören.

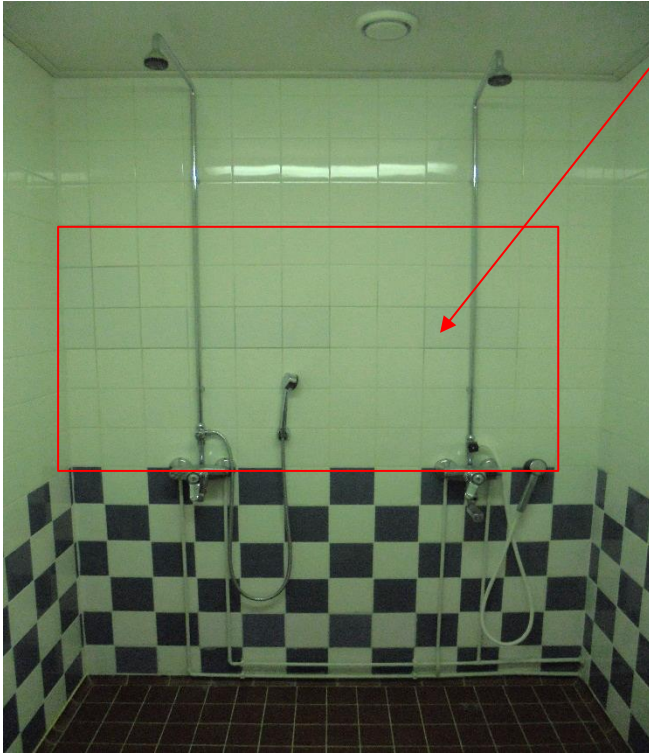
Duschutrymmen, omklädningsrummen och WC:n granskades okulärt. Ytorna i utrymmen är ställvis otäta, kakelfogarna har sprukit samt silikonfogarna är otäta. I ett av duschutrymmen har en del av kaklen blivit förnyade.

Bild 26. En del av kaklen har blivit förnyade.

- Otäta ytor i badrum och kök tätas.
- Skadat material i städskrubben saneras

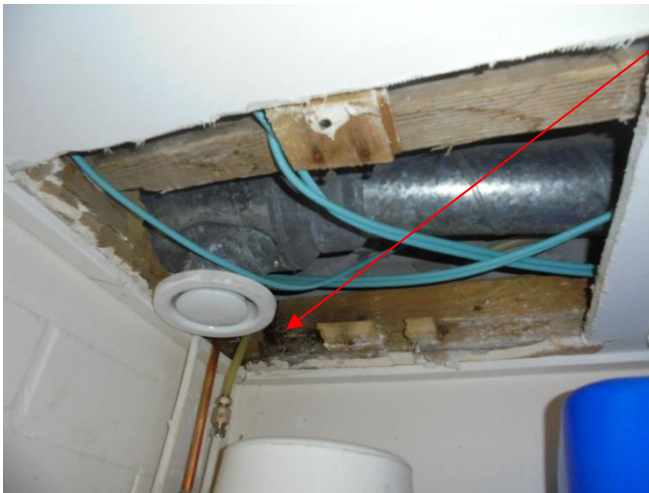
I städskrubben vid huvudingången observerades fuktmärken i det nedsänkta taket. Enligt vaktmästaren har det varit en del läckage i byggnaden.

Bild 27. I städskrubben observerades fuktmärken i takkonstruktionerna. Spikarna har rostat samt träkonstruktionerna har mörknat.

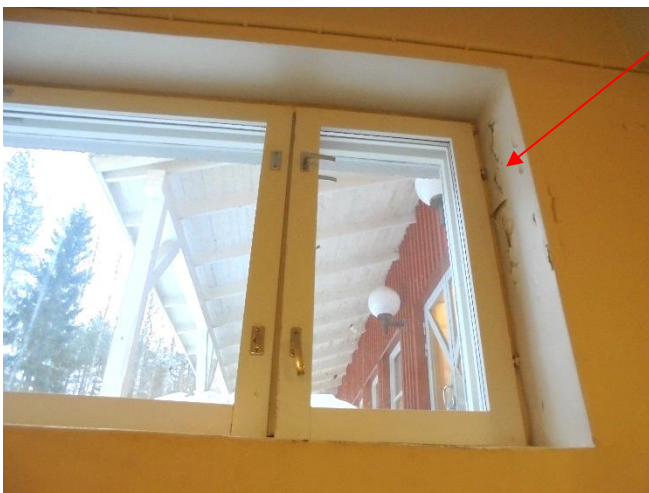
Bild 28. Ställvis flagnar målarfärgen runt fönstren i källaren. Fönstren är nära marknivå.

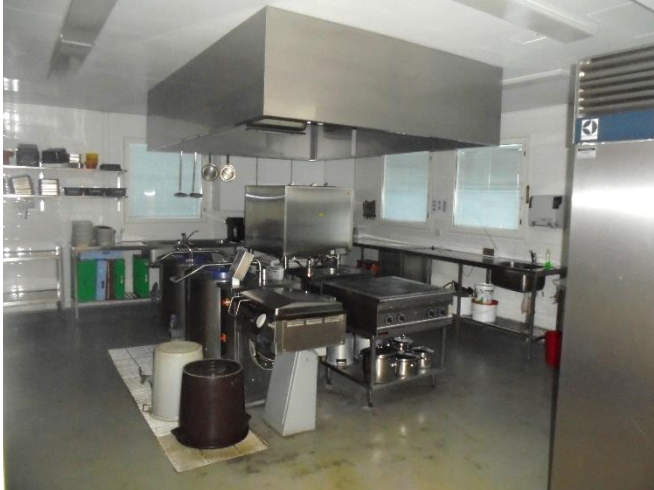
Bild 29. Kakelfogarna i köket har ställvis spruckit.

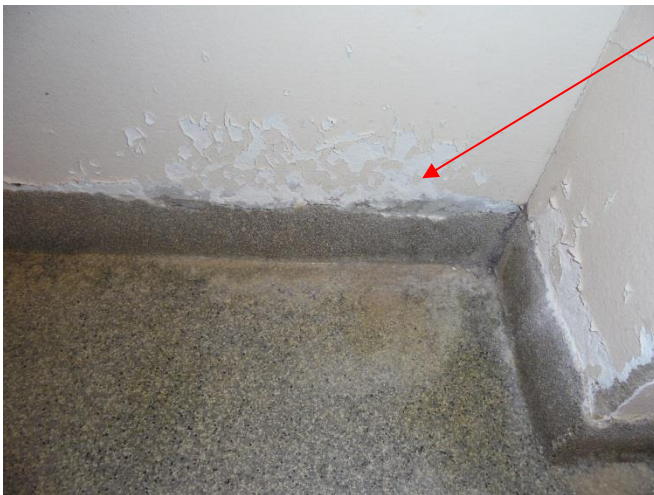
Storköket granskades okulärt, vid ingången från matsalen observerades färgflagning i nedre kanten av betongväggarna.

Bild 30. Vid ingången från matsalen flagnar målarfärgen i nedre kant av väggen.

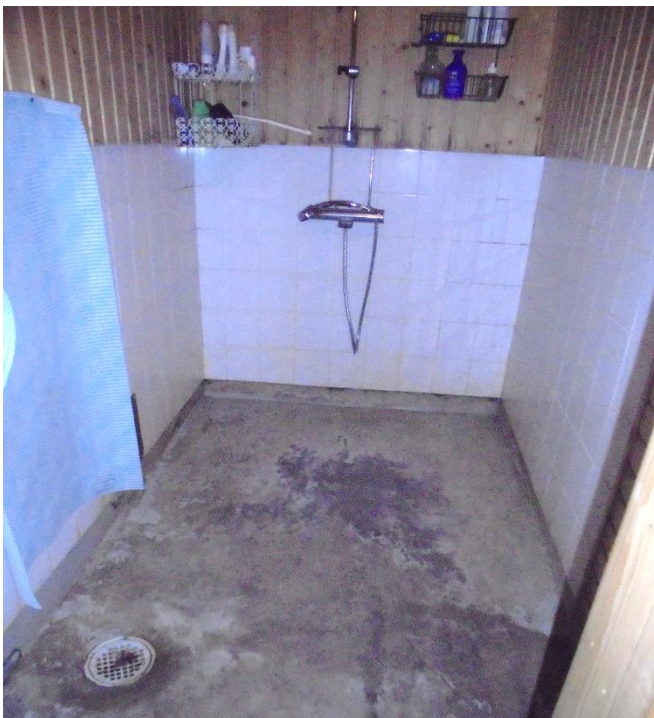
Bostadshuset granskades okulärt, i lägenheterna finns inga egna duschutrymmen, utan ett gemensamt i källaren. Duschutrymmet är ursprungligt och den tekniska livslängden i utrymmet är uppnådd. Ytorna i badrummet är obehandlad betong på golvet och panel och kakel på väggarna.

Bild 31. Golvet i badrummet är obehandlad och på väggarna finns kakel samt panel. På panelen observerades synliga skador.

Brunnen är av gjutjärn.

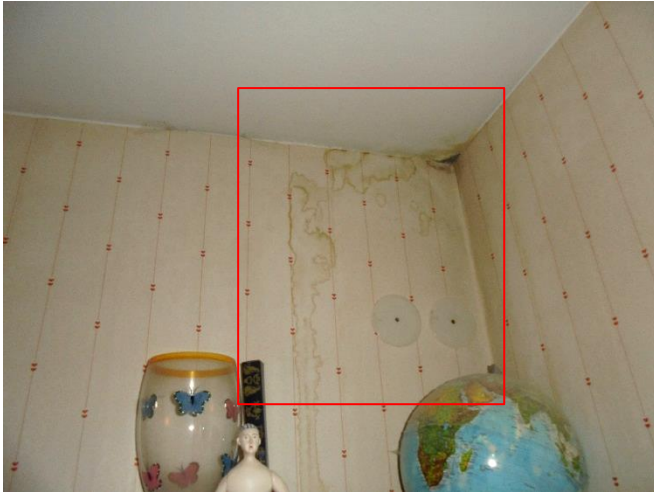
Bild 32. Rinnmärken observerades i översta lägenheten på två ställen.

- Källaren belastas av markfukt, vill man inreda källaren måste konstruktionerna planeras så de är fukttekniskt fungerande.
- Synliga skador även gamla intorkade skador saneras genom att förnya skadorna.
- Skadorna i ytterväggarna på bostadshuset undersöks och repareras.
- Sakerna i trapphuset avlägsnas.

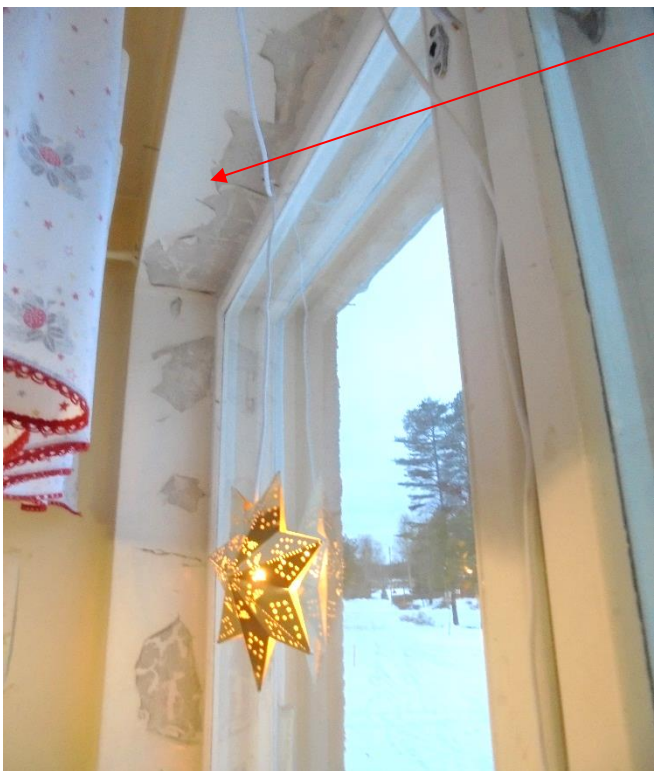
Bild 33. Målarfärgen flagnar runt fönstren på framsidan.

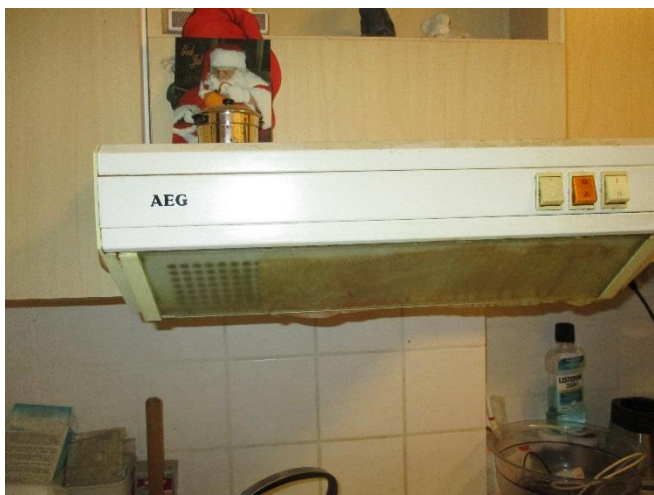
Bild 34. Lägenhet i gamla delen  
Första plan. Spisfläkt med inbyggd fläkt.

Anslutningen i kanalen otät. Vid användning av spisfläkt blåser en del av utblåsningsluften tillbaka i lägenheten.

| | - Otätheter i spisfläktens utblåsningsrör tätas. | 0 |

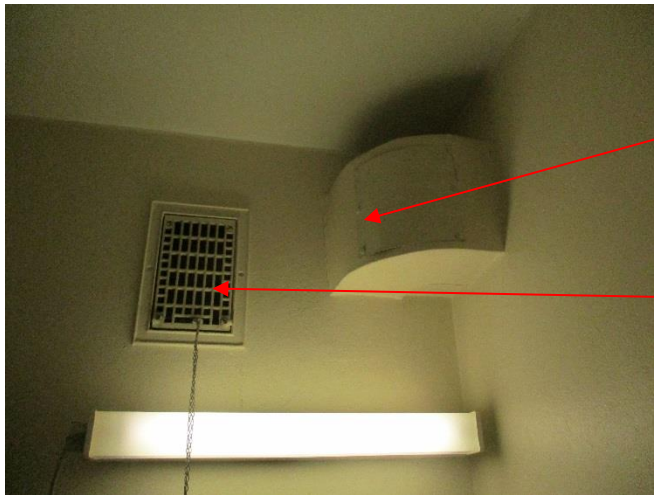
Bild 35. Lägenhet i gamla delen

Wc utrymme.

Frånluftskanalen i wc utrymme är smutsigt och i behov av rengöring.

| | - Bostadsdelens frånluftskanaler rengörs | 1 |

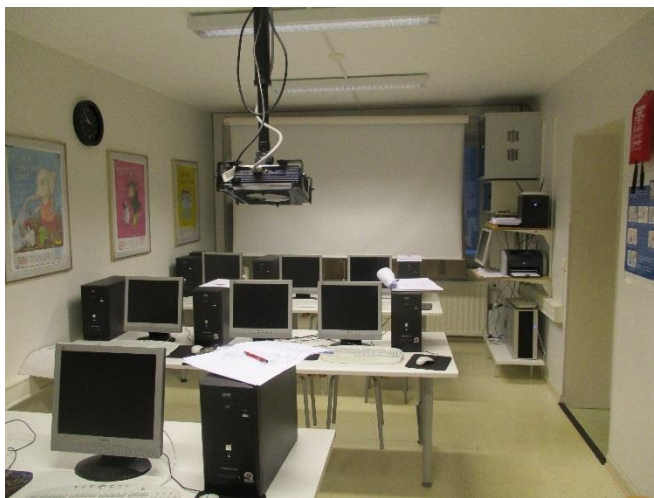
Bild 36. Datasal i A-delen.

Utrymmet har 14 platser var ventilationens luftväxlingens minikrav är 72 liter / sekund enligt personmängden som kan vara i utrymmet. Datasalen kräver förbättring av ventilationen.

| | - Datasalens ventilation monteras. | 0 |

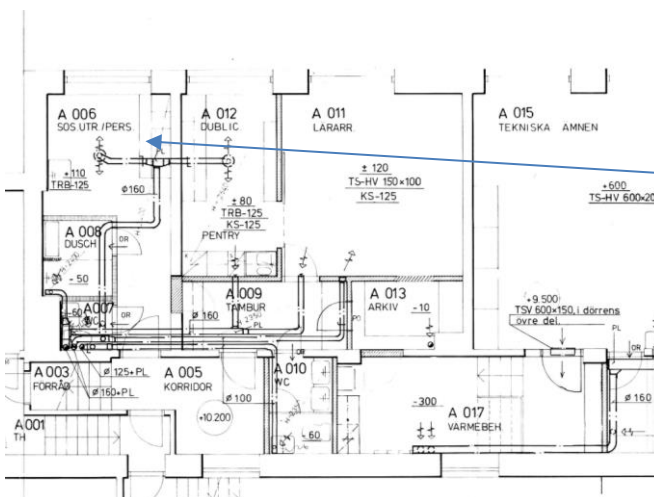
Bild 37. A-Delen källare

Lärarrummens och socialutrymmenas rumsdelningar har ändrats. Ändringen har orsakats att nuvarande rektors rum har endast tilluft, som orsakar övertryck i utrymmet när dörren är stängd, dåvis kan ej luftväxling ske i utrymmet. Det har även orsakat att dusch och wc har bristfällig ventilation, dåvis ingen tilluft.

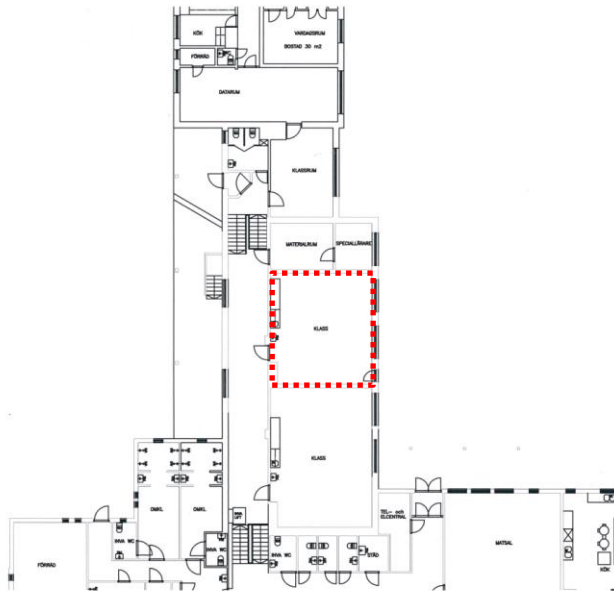
Bild 38. Klassrum A-Delen

Via stickprov granskades klassrummets luft mängder. I utrymmet sitter 14 personer. Minimikrav för luftväxlingen är 84 liter / sekund, med 14 personer i utrymmet.

Via stickprovsmätning är tilluften +60 liter / sekund och frånluft -39 liter / sekund. Utrymmets luftväxling är under minimikravet, samt är det övertryck i utrymmet. Övertryck i utrymmet kan orsaka skador i konstruktionerna. Tryckskillnaden till uteluften var i utrymmet  $\sim +4$  Pa, rekommendation är man har undertryck på ca -2 Pa.

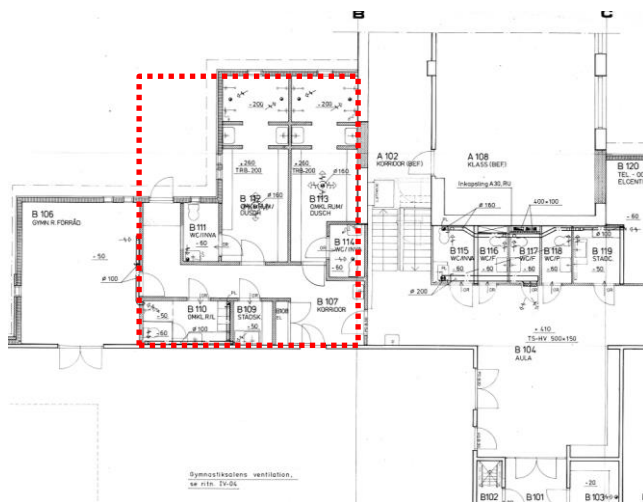
Bild 39. B-delen

Omklädningsutrymmers överluftflödes vägar granskades, på största delen av wc utrymmen hade täta trösklar, inga tillräckliga springor i dörrarna.

Via stickprovsmätning granskades aulans ventilationsmängder. Frånluftmängden i wc utrymmena är planerade till -16,7 l/s, vid granskningen varierade luftmängderna mellan -17-18 liter / sekund i utrymmena. Luftmängderna är inom felmarginalen.

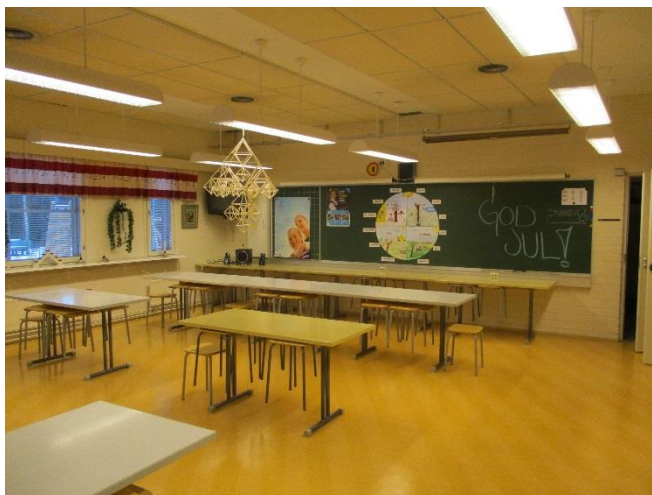
Bild 40. Matsalen

Via stickprovsmätning granskades matsalens tilluft mängder. Tilluftmängden är planerade till +167 liter/sekund, vid granskningen mättes tilluft till 118 liter / sekund. Tilluft skiljer från den planerade luftmängden 49 liter/sekund.

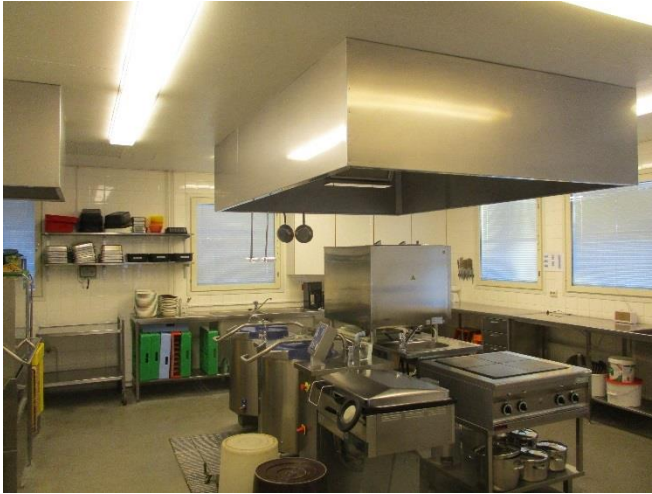
Bild 41.

Via stickprovsmätning granskades matsalens tilluft mängder. Tilluftmängden är planerade till +417 liter/sekund för kökets inblåsnings don vid spiskupan, vid granskningen mättes tilluft till 252 liter / sekund. Tilluft skiljer från den planerade luftmängden 165 liter/sekund. Kökets tilluft motsvarar ej den planerade.

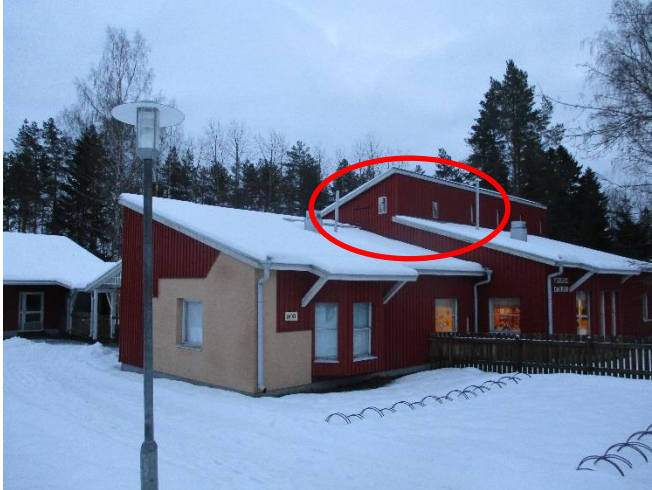
Bild 42. Dagsbyggnaden  
Avloppsventilationsrören är nära  
luftintaget.

| | - Avloppsluftningens flyttas. | 1 |

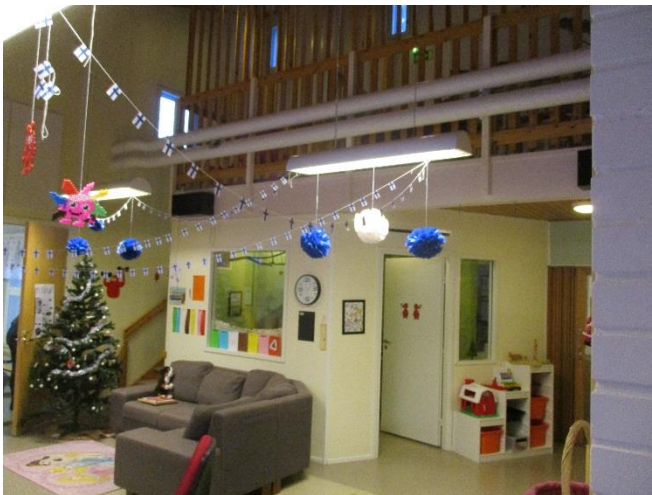
Bild 43.  
Utrymmet under trappan som byggt i  
efterhand har ej luftväxling.

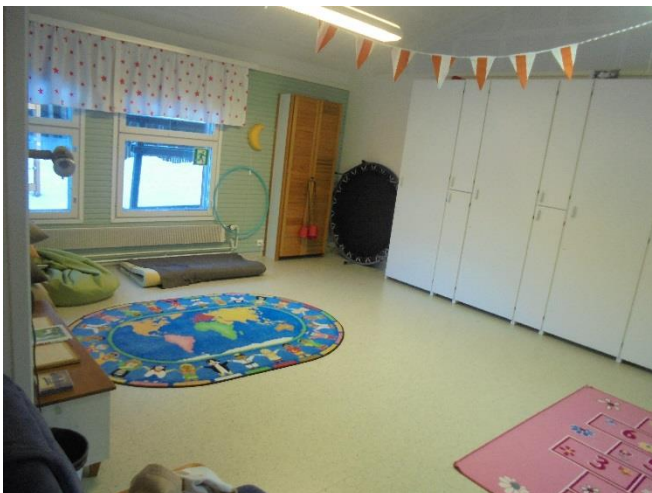
Dagisdelen har tillbyggts med ett vilorum. Ventilationskanal har monterats från ursprungliga delen till den nya. Via stickprovsmätningar granskades nya vilorummets luftmängder. Luftmängden motsvarar att man skulle ha ca 11 personer i utrymmet. Det finns 10 sängar samt 5 extra madrasser, för 15 personer är luftmängderna under minimikravet.

Bild 44. Dags tillbyggnad del  
Vilorummet som byggt i efterhand.  
Luftmängden motsvarar att man skulle  
ha ca 11 personer i utrymmet. Det finns  
10 sängar samt 5 extra madrasser. För  
15 personer är luftmängderna under  
minimikravet.  
Minimikrav för luftväxling i utrymmet  
är 90 liter / sekund ifall man räknar att  
15 personer skulle finnas i utrymmet.  
Uppmätt tillluft mättes till +59,9 liter /  
sekund och frånluft -68,9 liter / sekund.  
Luftmängder är ej tillräckliga till  
nuvarande användning.

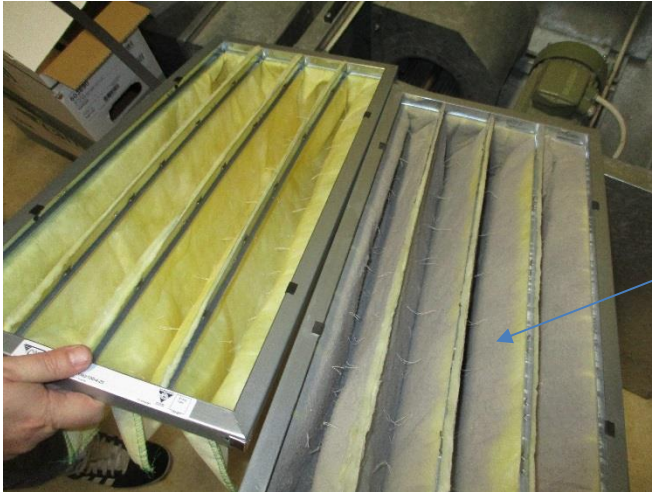
Bild 45. Daghemmet  
Frånluftmaskin PK4.  
Filterpåsen har brustit och är smutsig.

- Ventilationen rengörs, pga att filter har varit sönder och "släppt" dam igenom till kanalerna och maskin.
- Ventilationen planeras till nuvarande rumsdelningar så att man beaktar luftväxlings behovet i vilorummet samt i utrymmena som byggt under trappan. Vid behov monteras tilläggs kanaler och ventiler.
- Dörrtrösklar monteras tex. så att det bildas minst 2cm springa under mellandörrar.
- Avloppsluftningens flyttas så att kloak ej kan dras in i inblåsningsluften.
- Nya filter monteras med rätt mått.

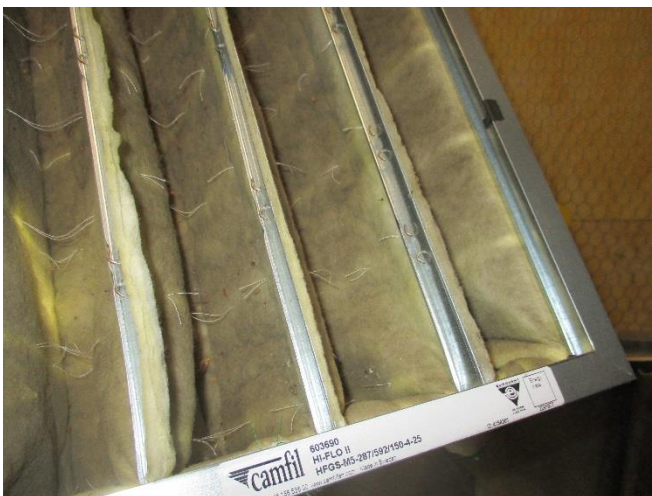
Bild 46. Daghemmet  
Tilluftmaskin TK4.  
Filterpåsen har brustit och är smutsig.

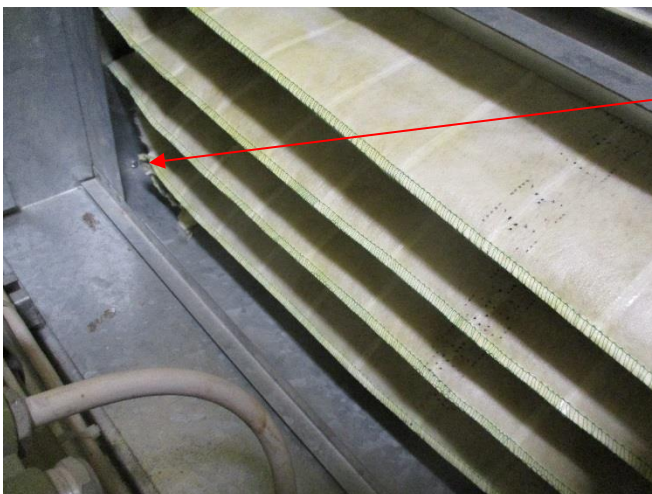
Bild 47.  
Ventilationsmaskinens filterpåsar har  
brustit i hörnet, delorsak kan vara att  
man monterat påsar som haft  
omkastade bredd och höjdmått.  
Nu finns det risk även att filterpåsar kan  
börja hänga på varandra.

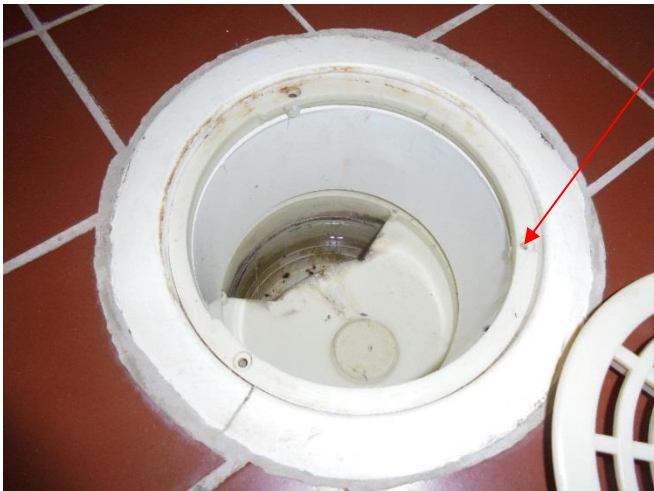
Avloppsrören är av plast, förutom i bostadshuset där rören är av gjutjärn. Golvbrunnarna granskades okulärt, i brunnen finns en förhöjningsring och spänningen är otät, saknar skruvar.

Bild 49. Spänningen saknar skruvar.

- Golvbrunnarna tätas och förhöjningsringens täthet kontrolleras regelbundet.

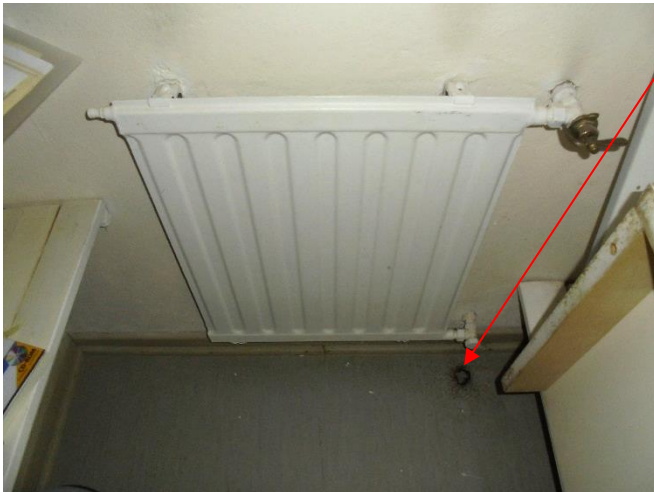
Bild 52. Läckage från värmeelementet i skrubben.

- Läckande värmeelement repareras.
- Pannrummet töms från överlopps saker och ventilationen förbättras.
- Oljetankarnas kondition utreds.
