# Spårgastest

**Korsholms Högstadium**

**Bölesundsvägen 11B, 65610 Korsholm**

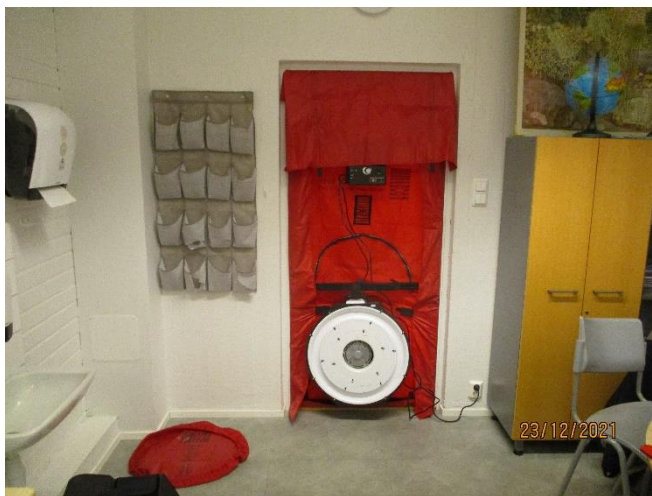
Bild 1.

Granskade klassrum sattes i undertryck med hjälp av en fläkt.

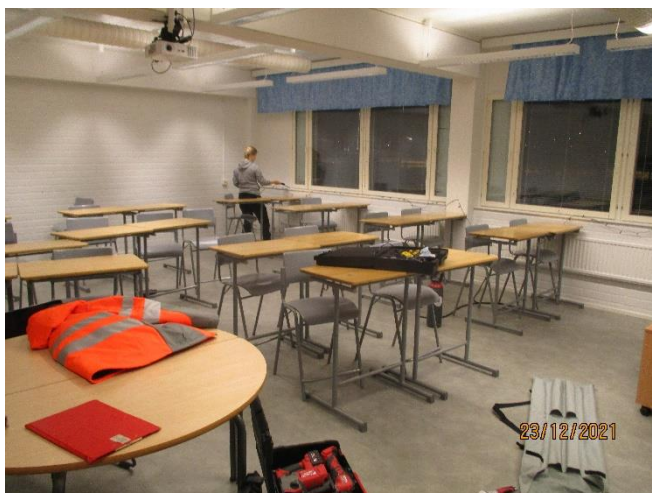
Bild 2.

Klassrum SN5: Klassrummet försattes i -10Pa undertryck och spårgas sattes in i ytterväggens nedre kant under ett fönster vid en pelare. Inget läckage kunde konstateras i SN5.

Överblicksbild av SN5.

Inga läckage konstaterades.

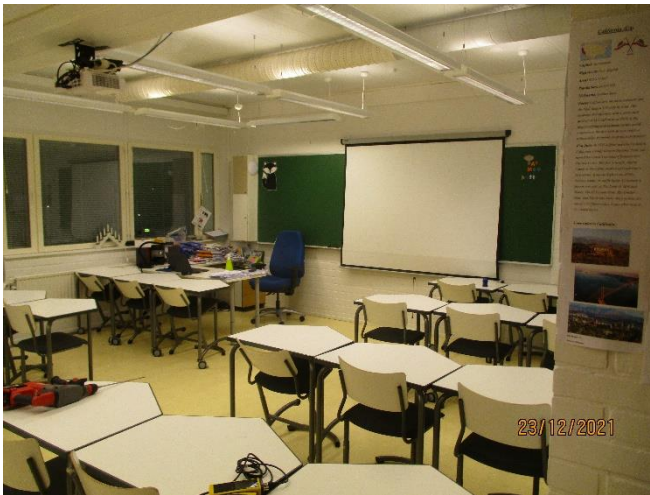
Bild 3.  
Överblicksbild av SÖ5.

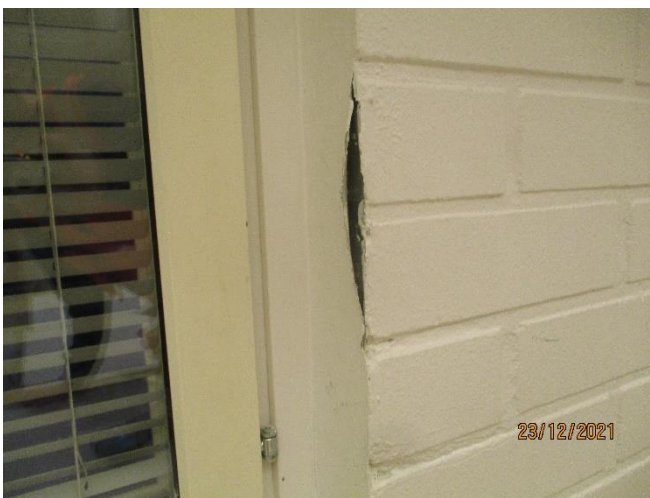
Bild 4.  
Synliga skador observerades som man misstänkte kunde orsaka otätheter.

Uppföljningsgranskningen av täthetsreparationerna av ytterväggarna gjordes stickprovsmässigt. I första testet konstaterades endast ett enskilt litet läckage. Trots att massan hade på några platser lossnat i kanterna, så hölls dessa platser tätt.

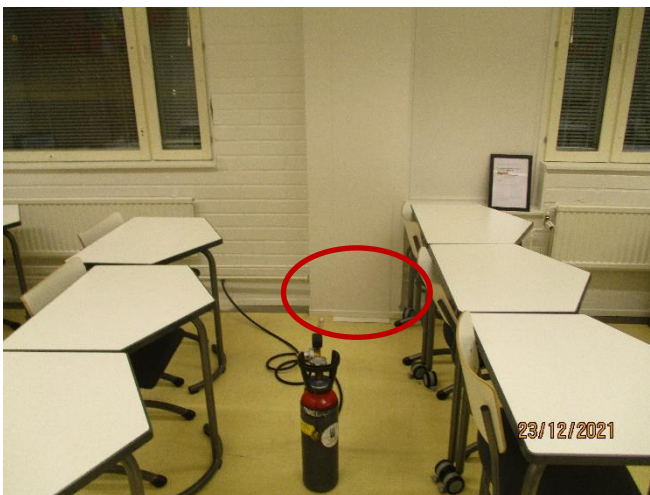
Klassrum SÖ5: Klassrummet försattes i -10Pa undertryck och spårgas sattes in i ytterväggens nedre kant under fönster med synligt skadad massa. Inget läckage kunde konstateras vid fönstret. Dock konstaterades ett litet läckage vid värmerörsgenomföringar i pelare och vid golvlister runt pelaren.

Bild 5.  
Spårgasen sattes in i ytterväggens nedre kant.  
Inget läckage konstaterades vid fönstret men nog i det markerade området vid pelaren.

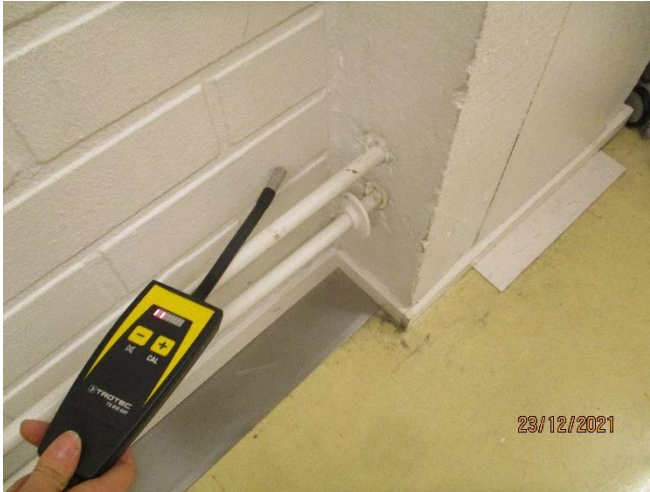
Bild 6.

Närbild av läckageområdet.

Litet läckage konstaterades vid rören i pelaren och vid golvlister runt pelaren.

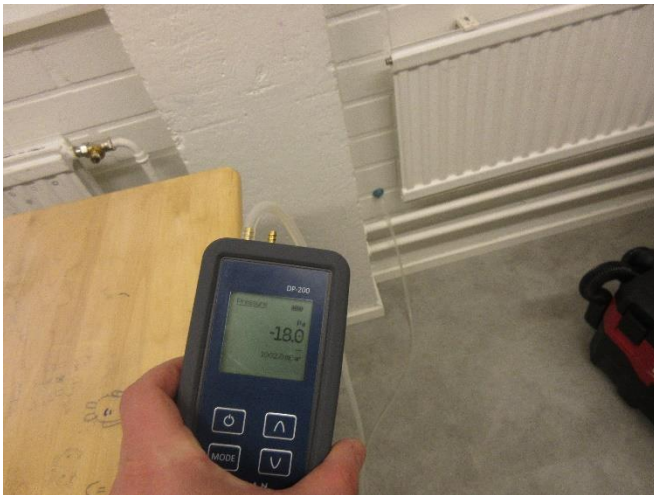
Bild 7.

I klassrum NÖ1 rådde stort undertryck utan justering av tryckskillnaderna.

Vid mätningen 29.12.2021 kunde man ej konstatera mera läckage, inte ens i NÖ1 där undertrycket var stort.

Det stora undertrycket i NÖ1 meddelades åt beställaren efter mätningen och detta skulle ses närmare på.

Vi rekommenderar man följer upp tryckskillnaderna mellan inomhus- och utomhusluften med jämna mellanrum för att inte stora undertryck skall medföra risker att orenheter sugs från konstruktioner till inomhusluften i framtiden.

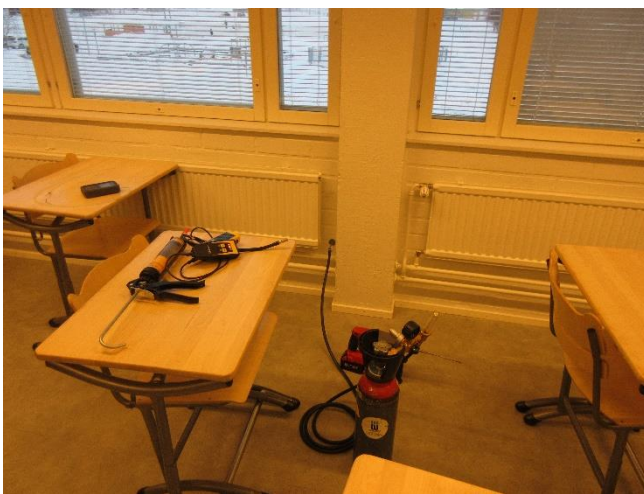
Bild 8.

Exempelbild på inmatning av gasen vid mätningen 29.12.2021.
