Veikars Skola  
Veikars Daghem  
Veikarsvägen 903  
66520 Veikars

**1. Objekt:**

| <i>Objekt:</i> | Veikars Skola<br>Veikars Daghem |

| <i>Datum:</i> | 17-18.12.2020 |

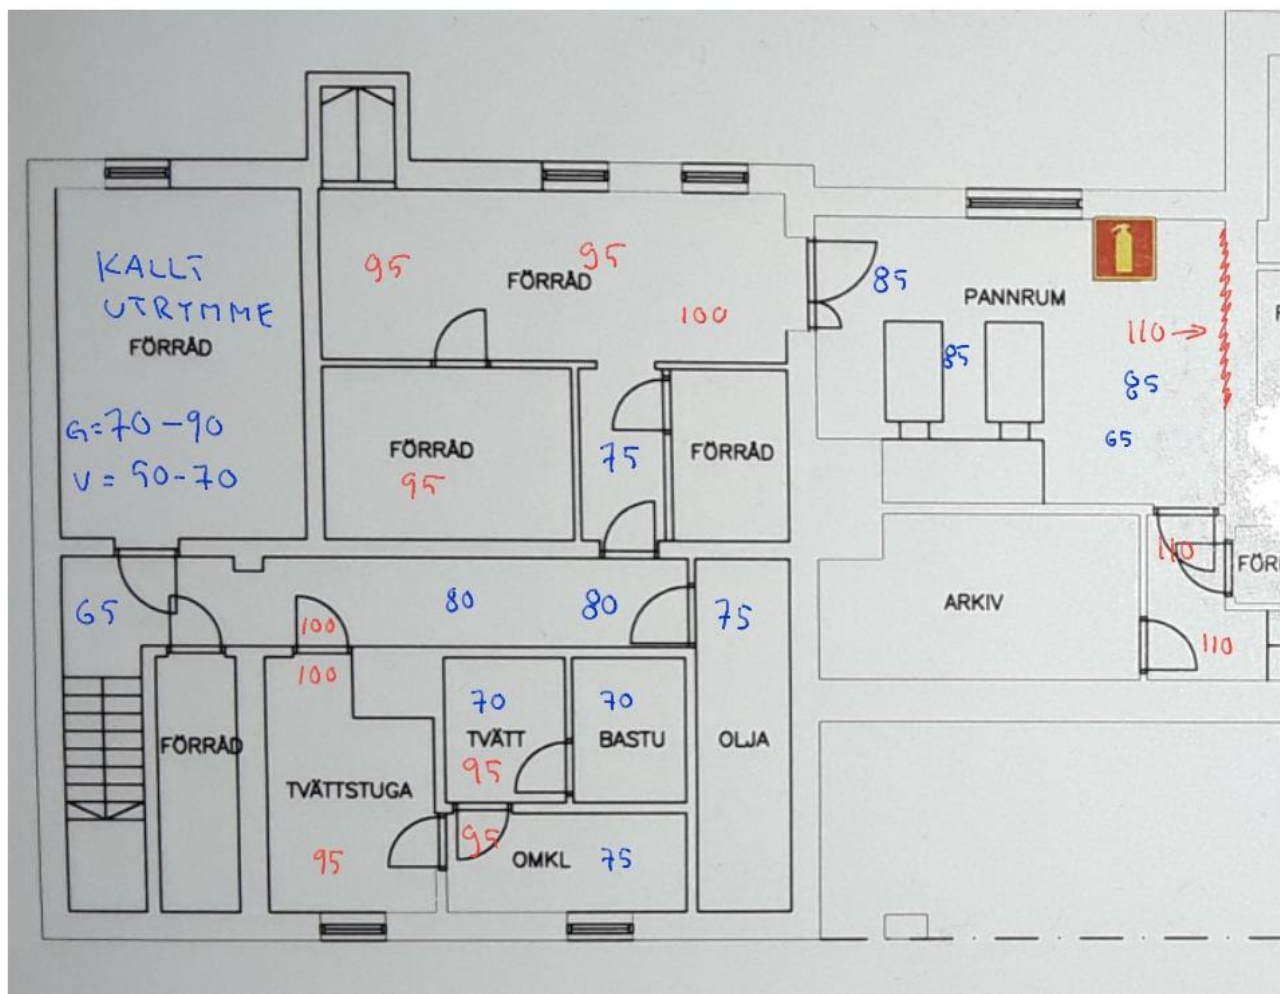
Pannrum, tekniskt utrymme, sociala utrymmen

5.1.1. I denna del av källaren uppmättes förhöjda ytfuktvärden ställvis på golvet. I pannrummet uppmättes förhöjda ytfuktvärden på den ena väggen. I de flesta utrymmen finns inget ytmaterial på betonggolvet.

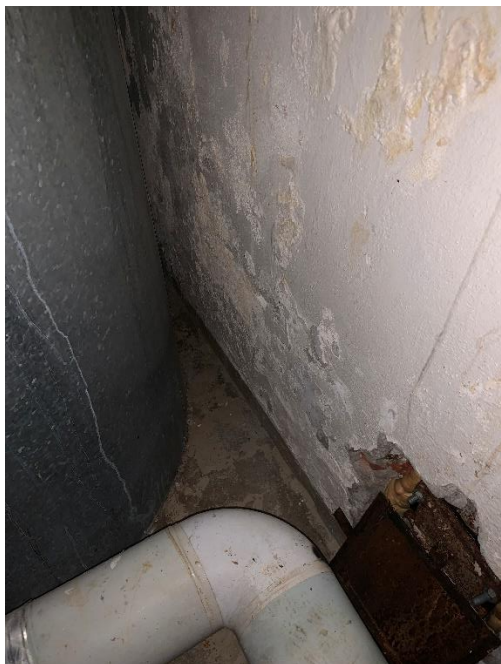
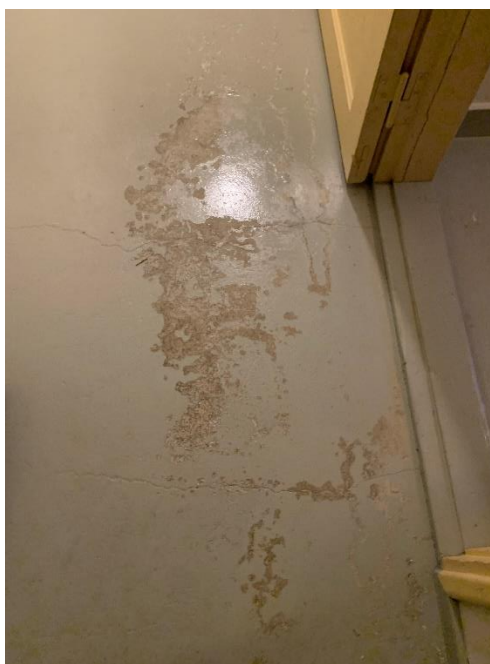
5.1.2. Förhöjda ytfuktvärden på väggen i pannrummet

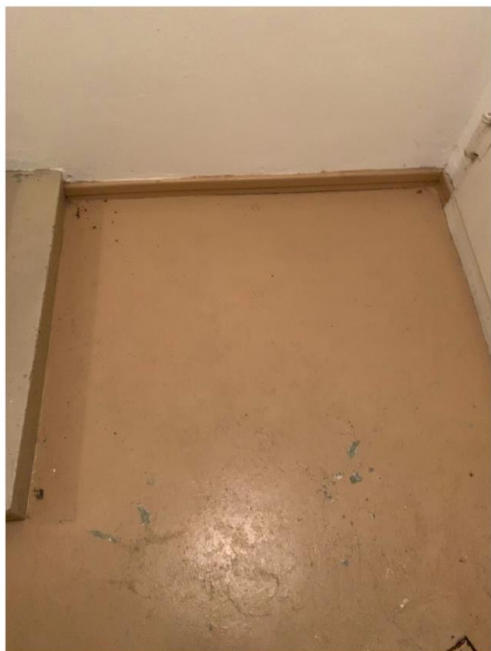
5.1.3. På golvet i korridoren uppmättes ställvis förhöjda fuktvärden

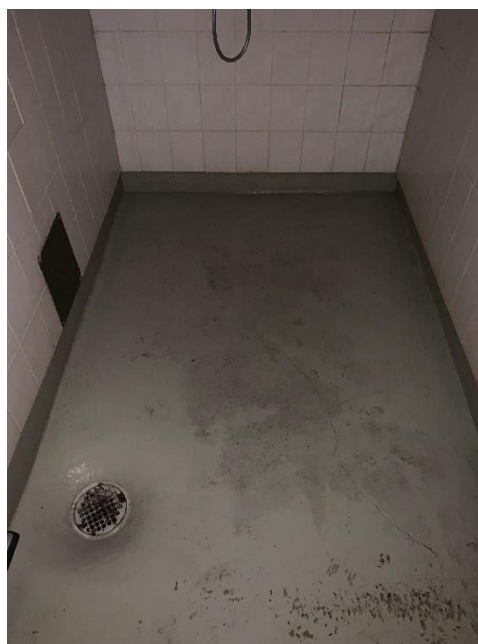
5.1.4. I trapphuset mot skolan uppmättes förhöjda fuktvärden på golvet

5.1.5. Runt golvbrunnar uppmättes förhöjda fuktvärden

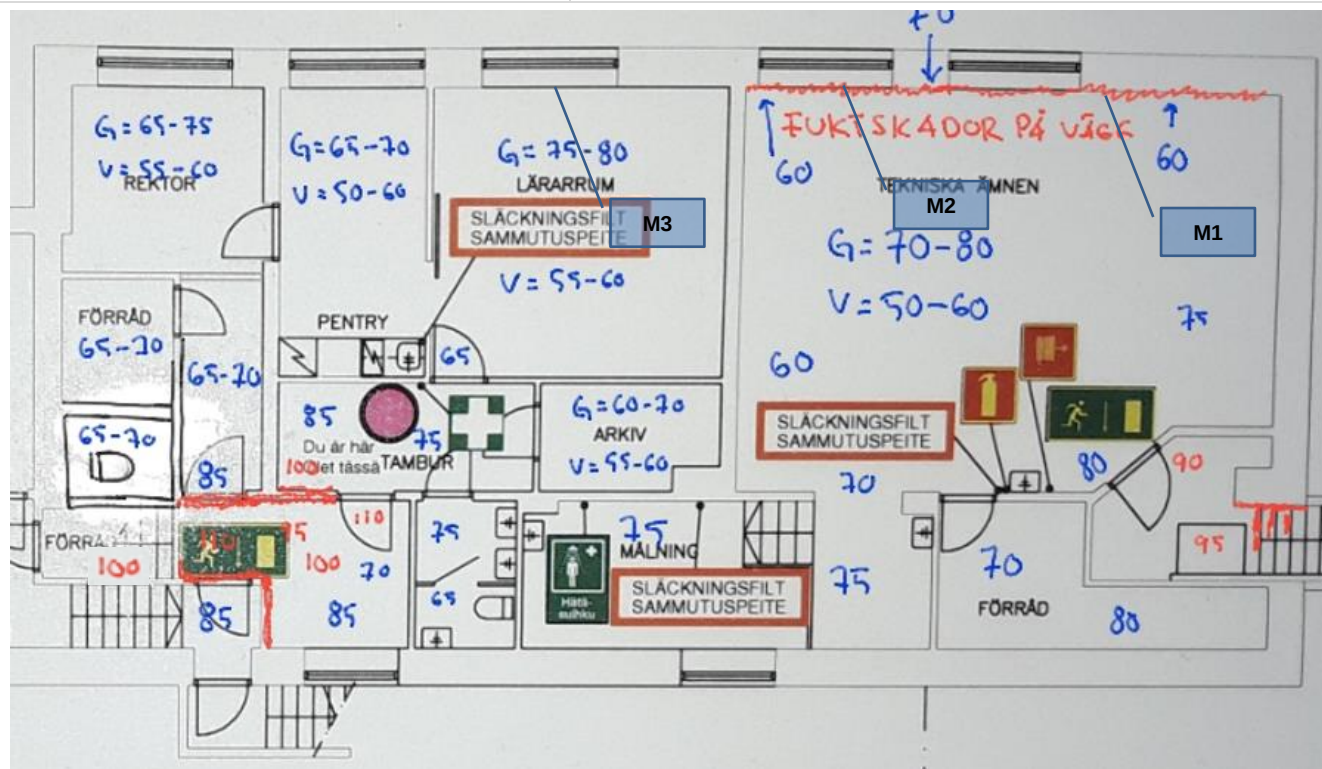
Skola, rektorsrum, lärarrum, snickeri

I denna del av källaren uppmättes förhöjda ytfuktvärden främst i trapphuset samt i korridoren. I det andra trapphuset nära snickeriet uppmättes förhöjda fuktvärden även på trappstegen. I snickeriet finns omfattande (nu torra) fuktskador på ytterväggen.

I ytterväggen utfördes borrhålsmätningar (M1, M2 och M3), inga förhöjda fuktvärden uppmättes

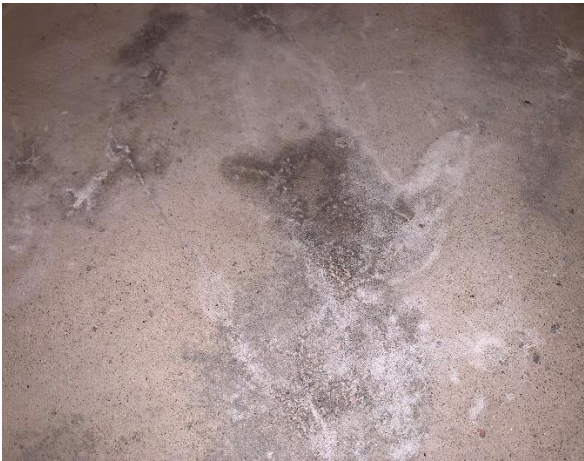
5.2.1. Golvet i tamburen påverkas av markfukt

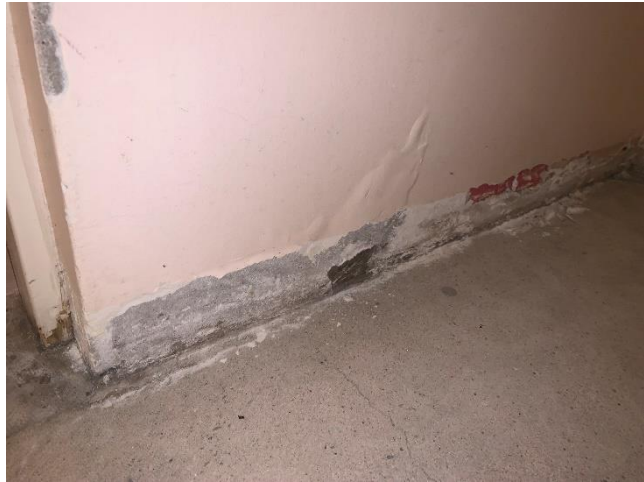
5.2.2. Väggar i tamburen påverkas av markfukt

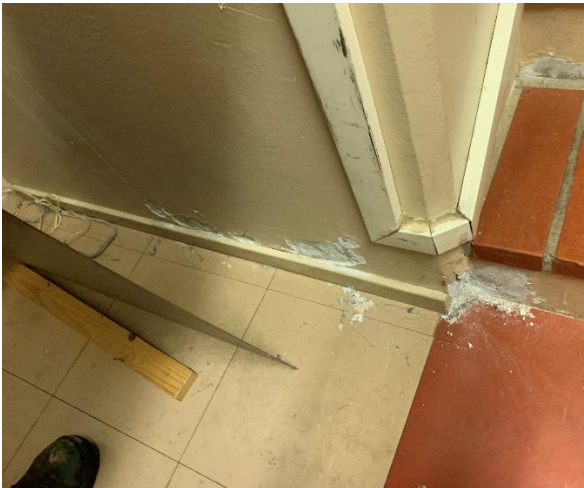
5.2.3. Golvet i andra tamburen och de nedersta trappstegen påverkas av markfukt

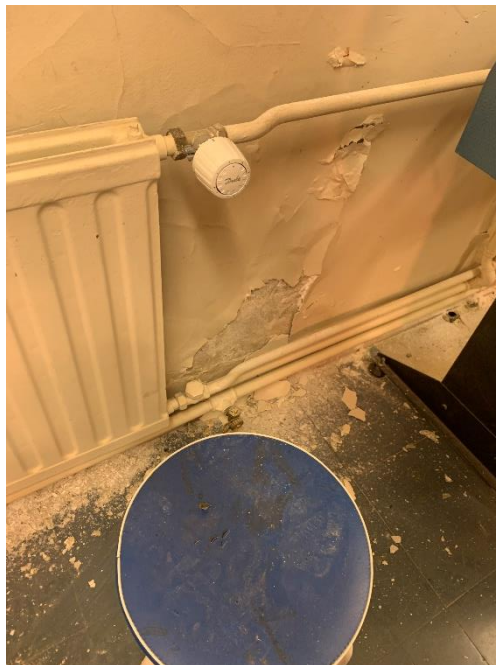
5.2.4. Ytterväggen i snickeriet var vid mätningstillfället torr men fuktskadad

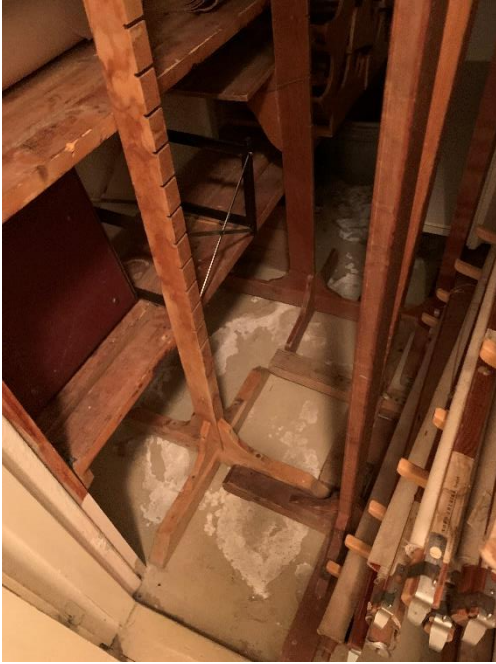
5.2.5. Golvet i förrådet belastas av markfukt

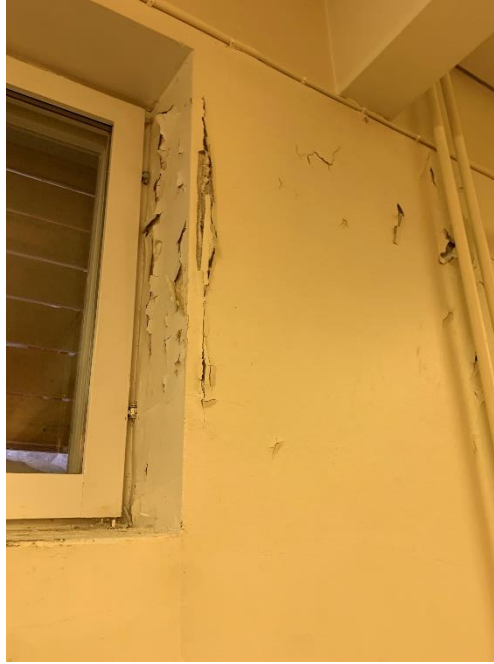
5.2.6. Ytterväggen i snickeriet var vid mätningstillfället torr men fuktskadad

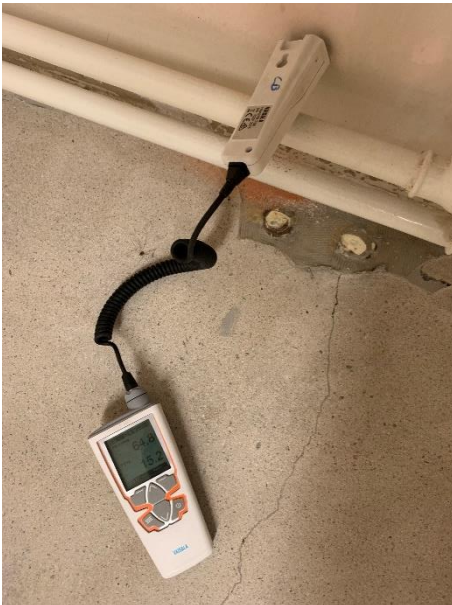
5.2.7. Borrhålsmätning M1

Borrhålsmätning i yttervägg

M1= 64,8 %Rh, 15,4°C  
M2= 61,5 % Rh, 15,1°C  
M3= 54,2 % Rh, 15,8°C

5.2.8. Resultat av borrhålsmätning

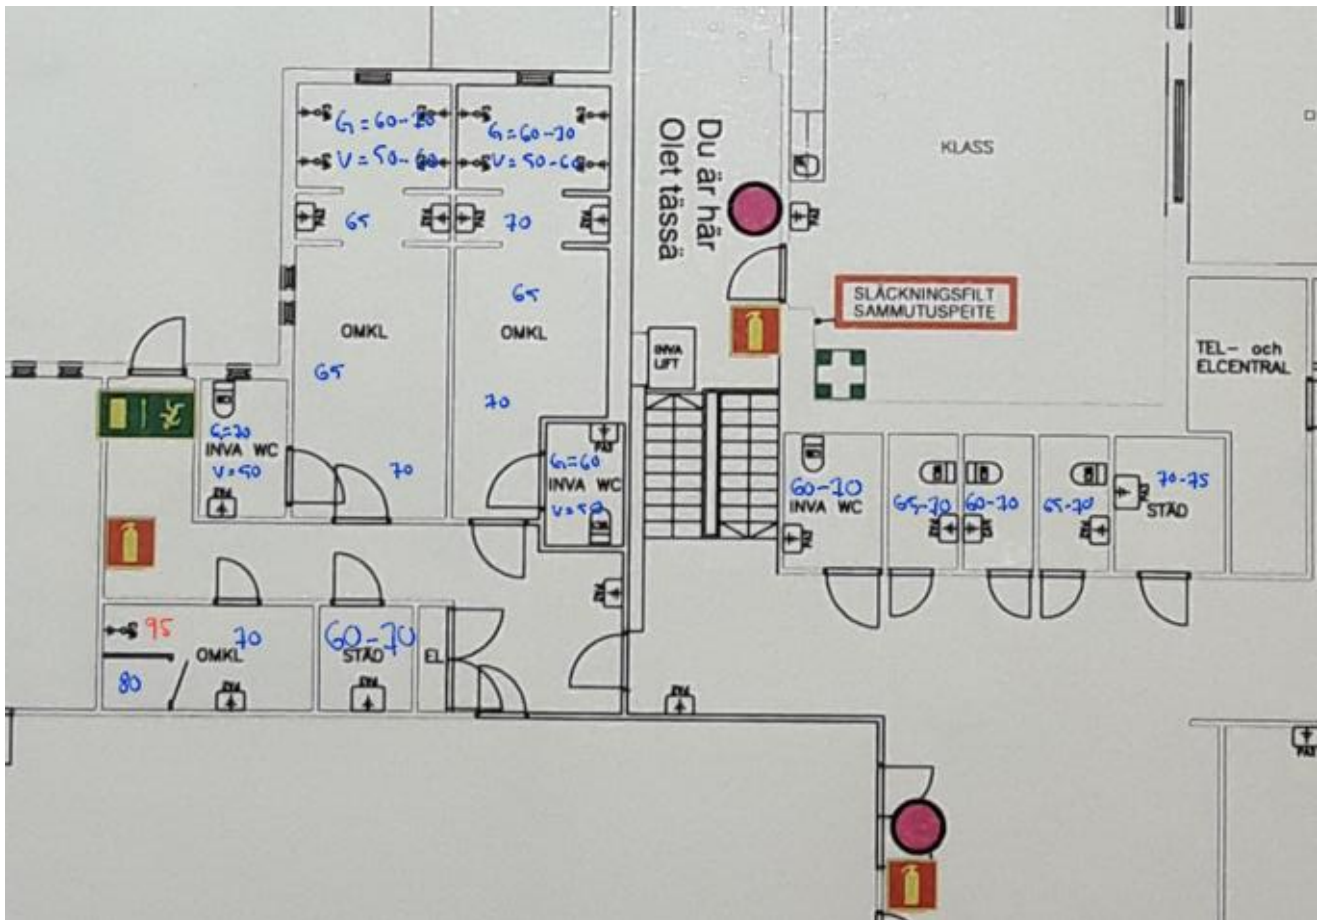
Skolans våtutrymmen

I våtutrymmena uppmättes generellt sett normala fuktvärden. Endast i lärarens dusch runt golvbrunnen uppmättes förhöjda fuktvärden. I wc-utrymmena i korridoren längs bort uppmättes även normala ytfuktvärden.

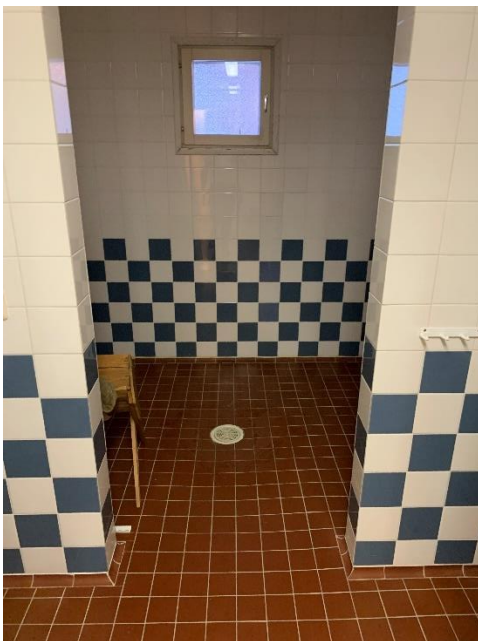
5.3.1. Våtutrymmena är ursprungliga, ställvis är klinker och kakel dåligt fast i underlaget

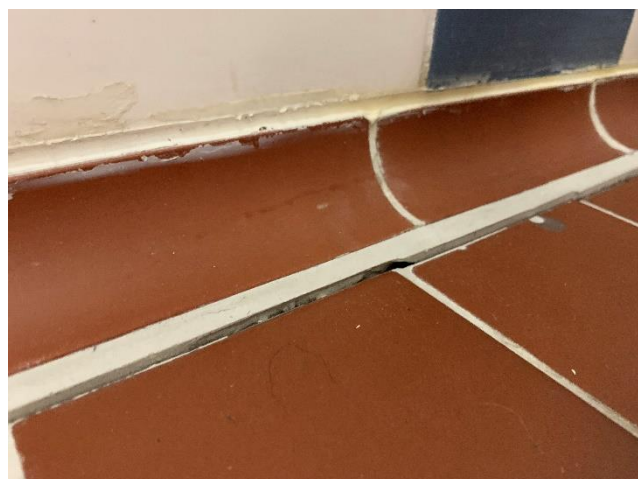
5.3.2. Fogarna i duschen är ställvis otäta

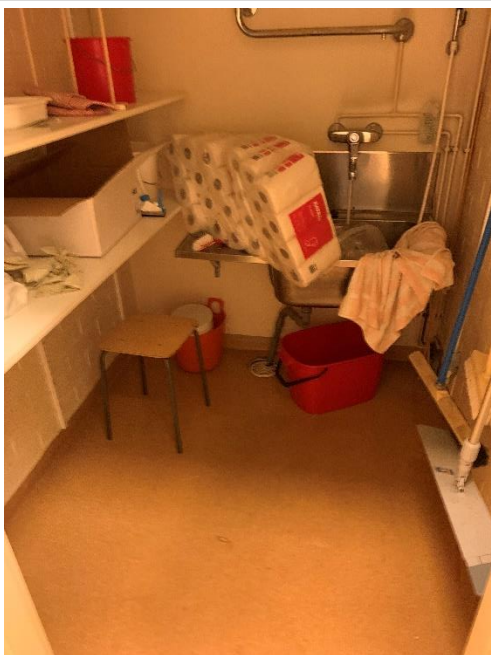
5.3.3. I städskrubben uppmättes något högre ytfuktvärden

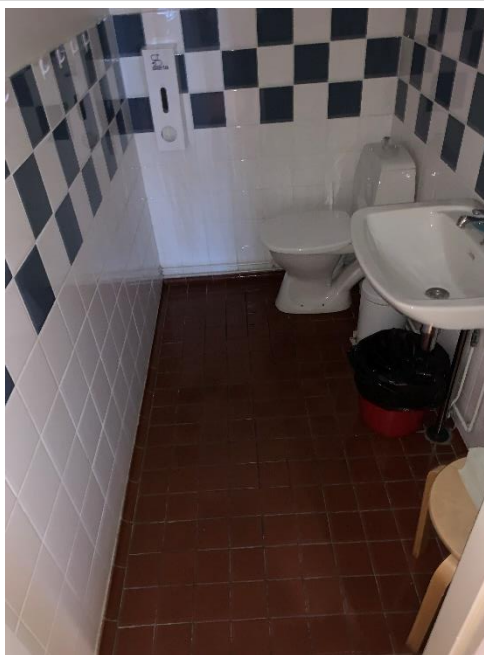
5.3.4. Wc-utrymmen, ställvist är klinker och kakel dåligt fast i underlag

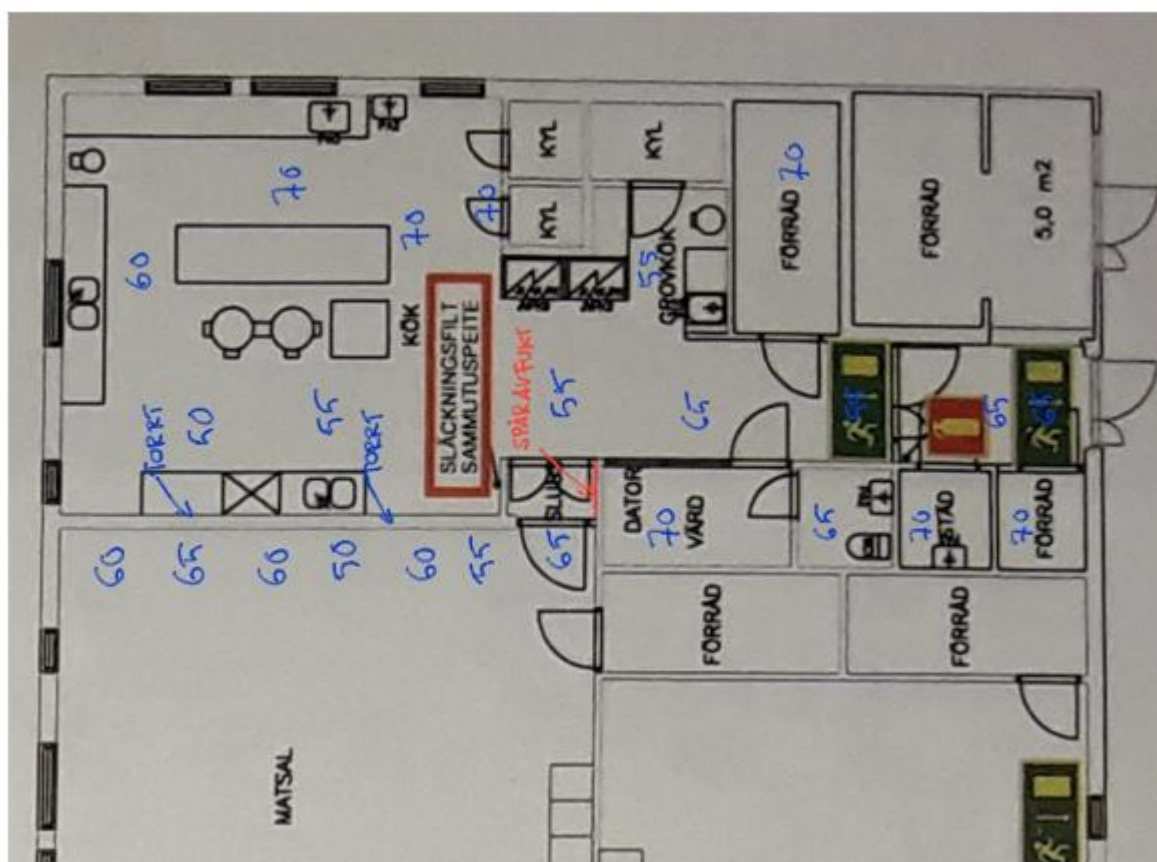
Storköket

I storköket uppmättes generellt sett normala torra fuktvärden. Vid ingången till köket noterades torra fuktskador på väggen mot kontoret.

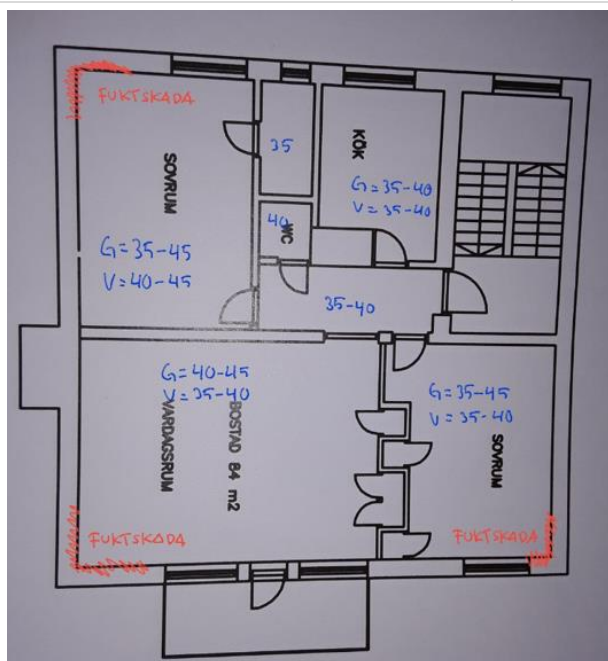
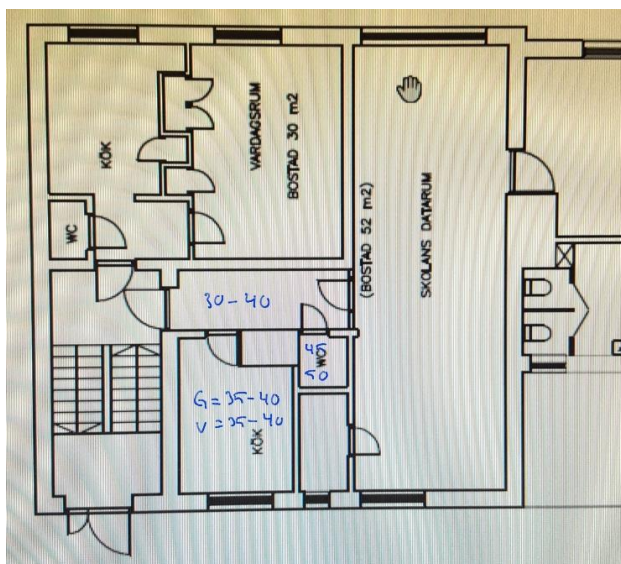
### Lägenheter, wc-utrymmen och kök

I den övre lägenheten noterades fuktskador i hörnet på ytterväggar, golv och i innertak, normala fuktvärden uppmättes

I den nedre lägenheten hade man inte tillgång till den bebodda delen. I den obebodda delen uppmättes normala ytfuktvärden.

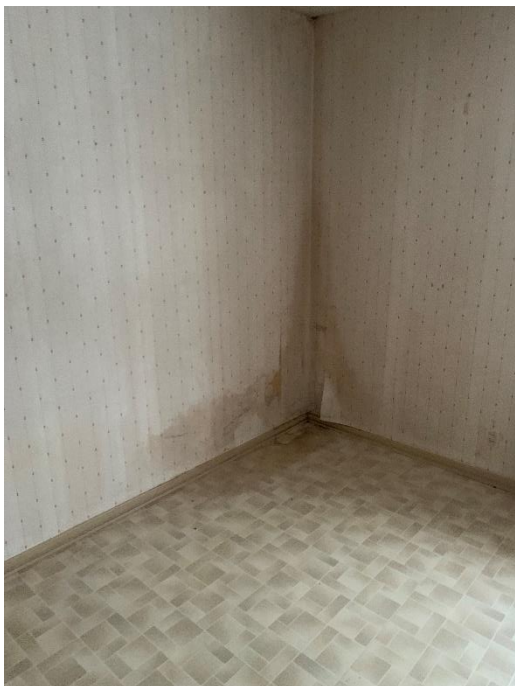
5.5.1. Fuktskador i den övre lägenheten

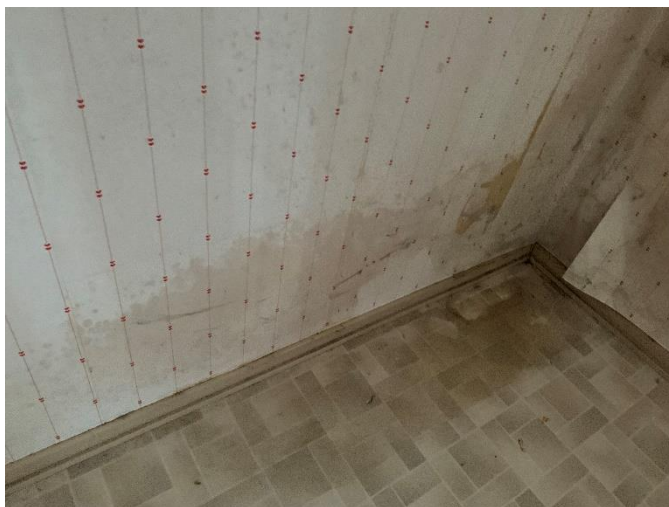
5.5.2. Fuktskador i den övre lägenheten

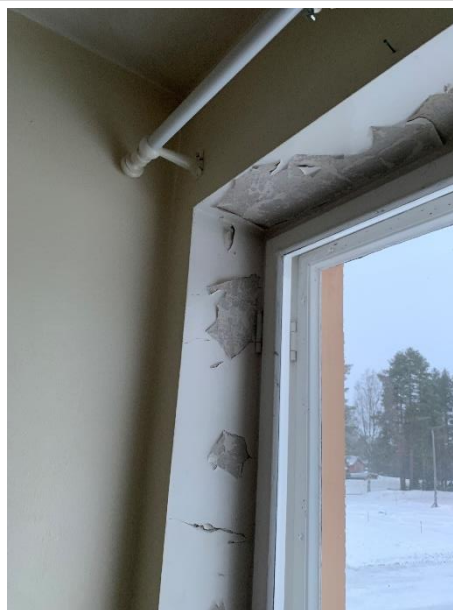
5.5.6. Fönstersmygar flagar färg och spackel

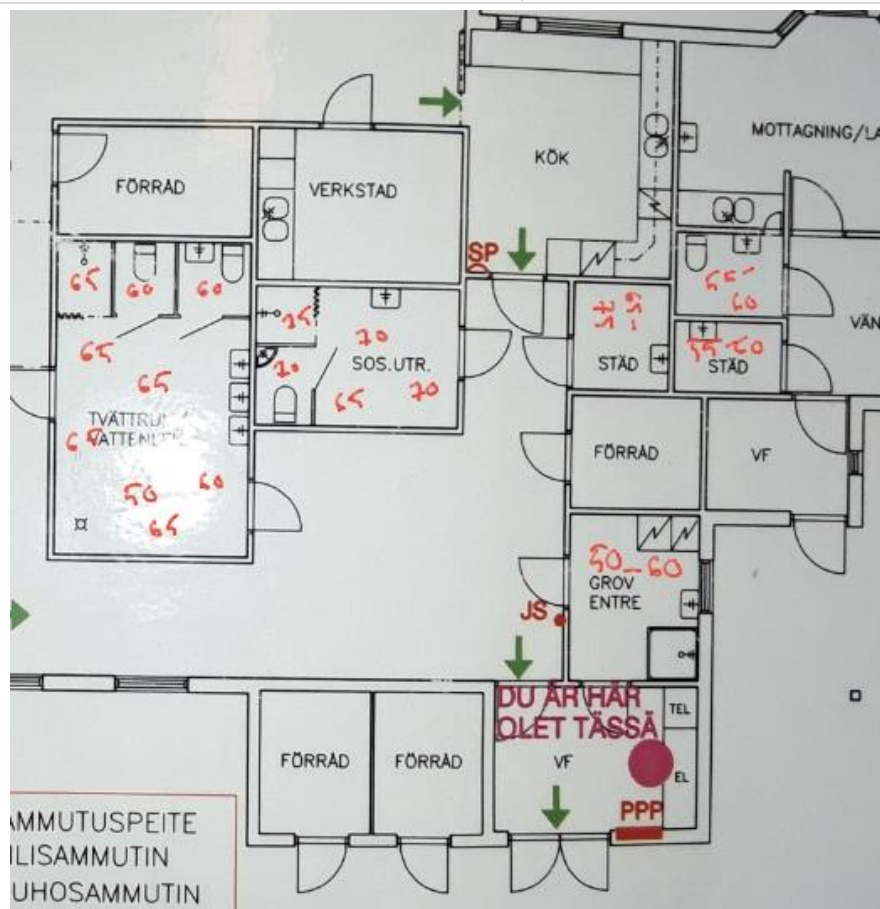
## Daghemmet

I daghemmet utfördes en ytfuktmätning i våtutrymmena. Inga avvikande ytfuktvärden noterades på golv eller väggar.

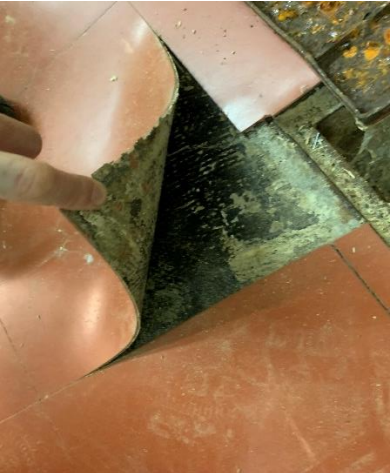
| 5.7. Övriga väsentliga noteringar | Här finns bilder med kommentarer på övriga brister och anmärkningar som är väsentliga |
|---|---|
| <p>5.7.1. <i>Det finns asbesthaltigt lim under golvmattor och vinylplattor</i></p> | <p>5.7.2. <i>Det finns en överhängande risk att källarens konstruktioner påverkas negativt av markfukt</i></p> |

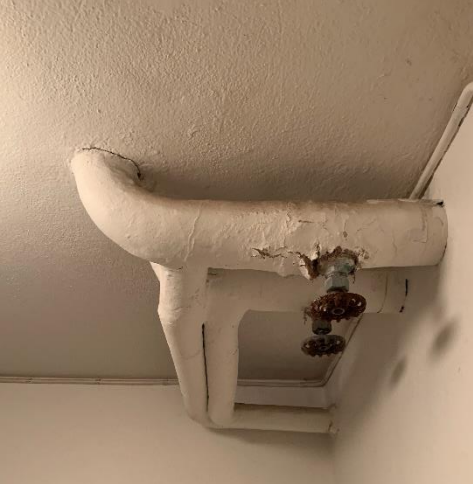
| 5.7. Övriga väsentliga noteringar | Här finns bilder med kommentarer på övriga brister och anmärkningar som är väsentliga |
|---|---|
| <p>5.7.3. <i>Det finns asbesthaltiga rörisoleringar i detta fall kan asbestfibrer även frigöras till inomhusluften (vid trapphus intill pannrum), detta bör saneras bort med det samma.</i></p> | <p>5.7.4. <i>Det finns en oljetank på insidan och en på utsidan, dessa bör tas bort när man byter uppvärmningssystem</i></p> |

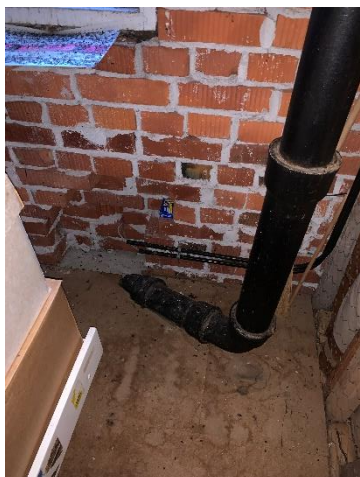
5.7.5. I den äldre delen finns avloppsrör av gjutjärn, dessa bör snarast förnyas

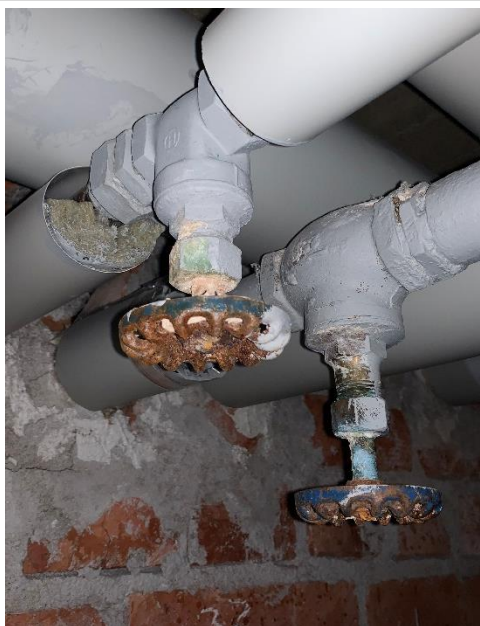
5.7.6. Gamla ursprungliga skjutventiler är en stor läckagerisk och behöver snarats bytas ut.

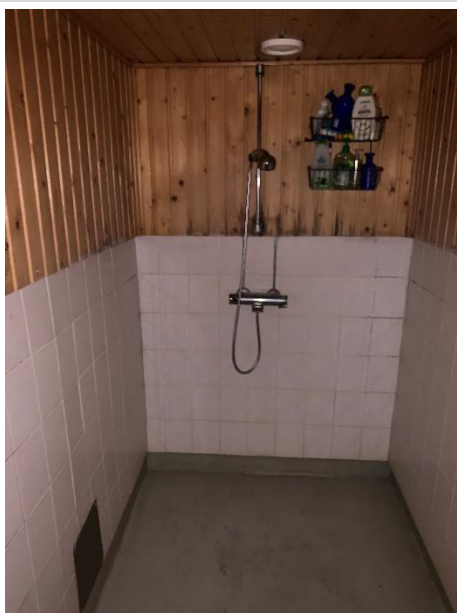
5.7.7. Samtliga våtutrymmen är ursprungliga och behöver saneras

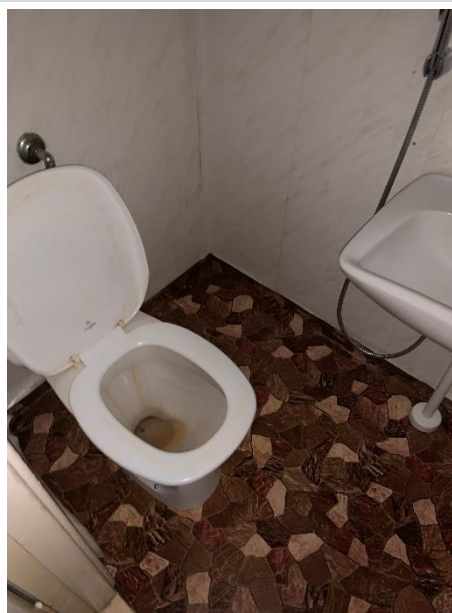
5.7.8. Samtliga lägenheter saknar egen dusch

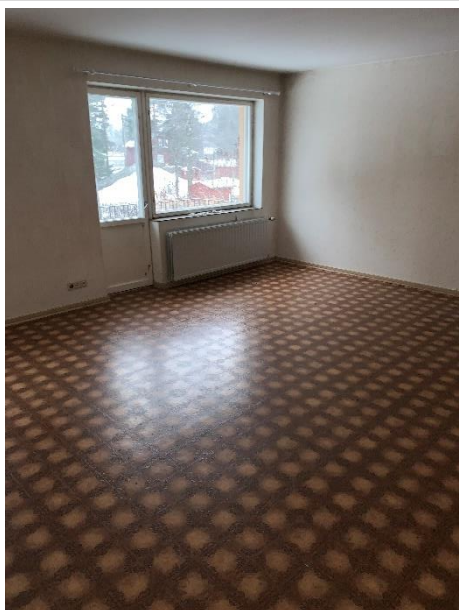
5.7.9. I den översta lägenheten finns en unken/avvikande lukt (gamla mattor avger alltid lukter) + de konstaterade fuktskadorna

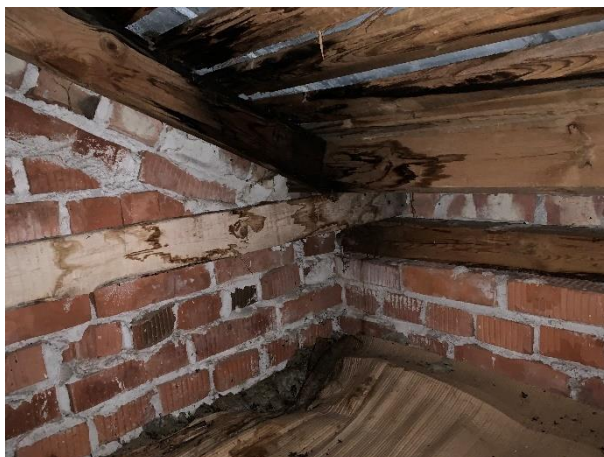
5.7.10. Det finns ett takläckage i hörnet ovanför den översta lägenheten mot nordvästra hörnet

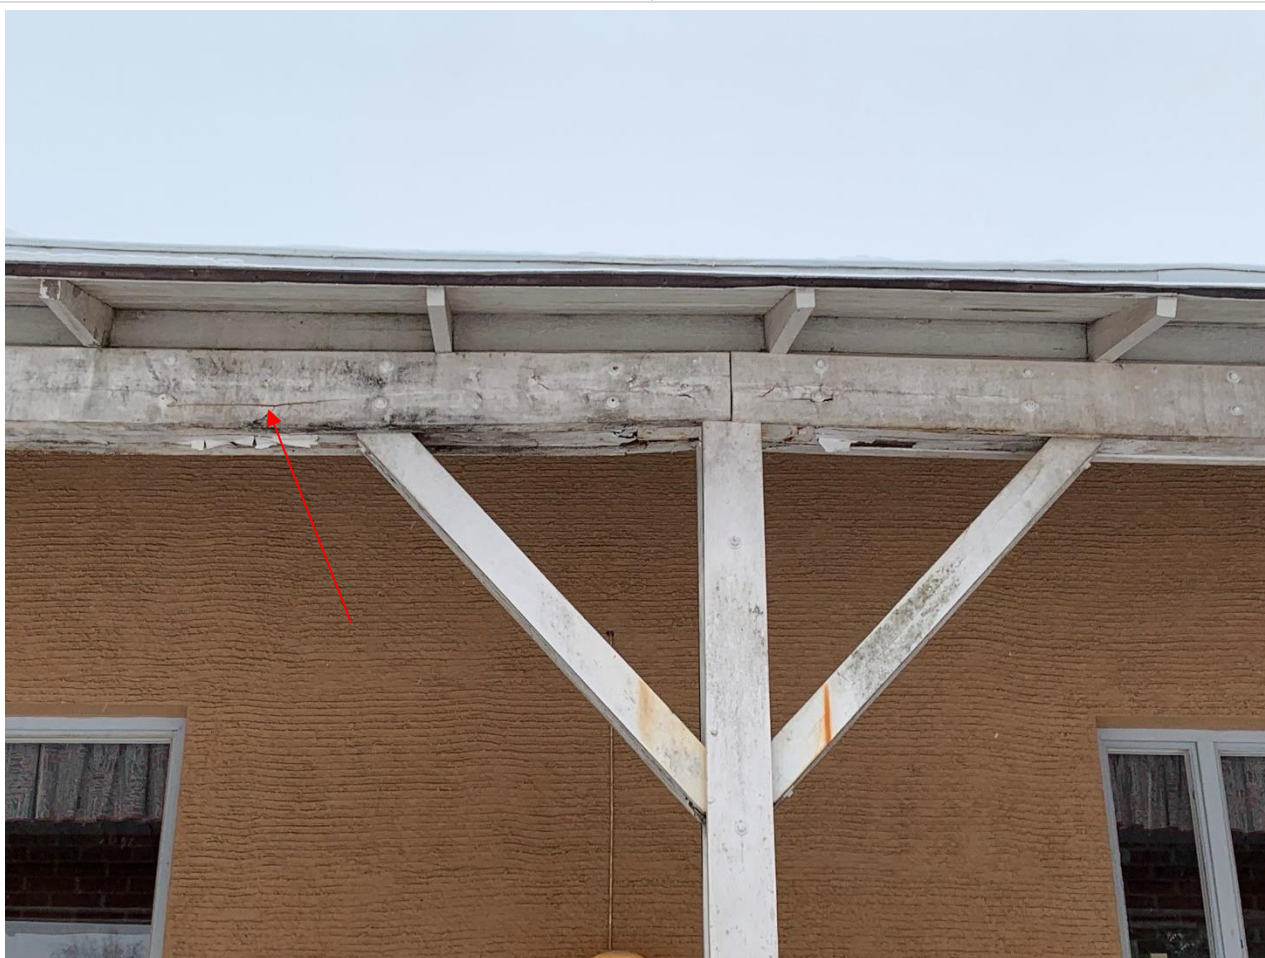
5.7.11. Träbalken ovanför skärmtaket är murken och sprucken. Området under bör spärras av och balken med dess konstruktioner bör bytas ut

- Skärmtaket med dess konstruktioner bör förnyas, omfattningen bör redas ut
- Takläckaget (se

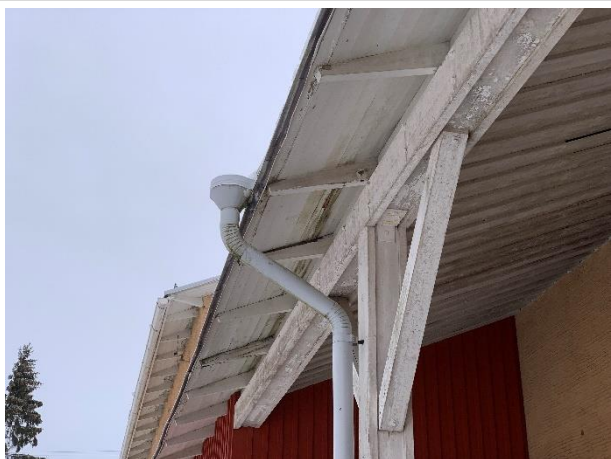
5.7.12. En del av sekundärbalkarna och tassarna på skärmtaket är murkna och bör bytas ut

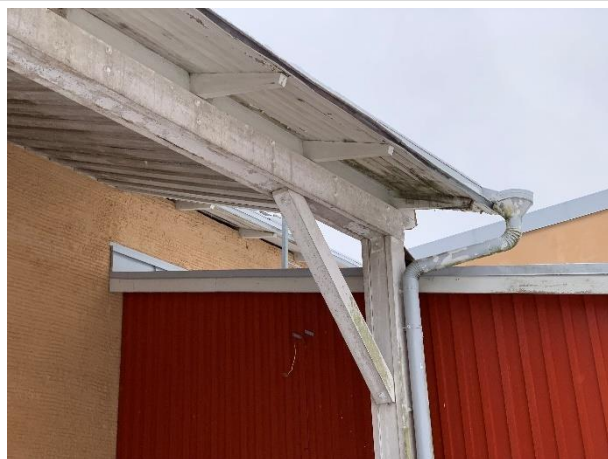
5.7.13. EN del av skärmtakets tätbrädning är murken

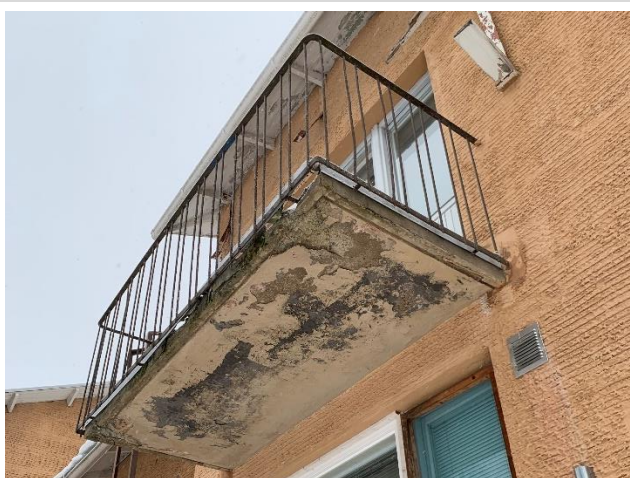
5.7.14. Balkongerna är i dåligt skick och bör läggas i användningsförbud

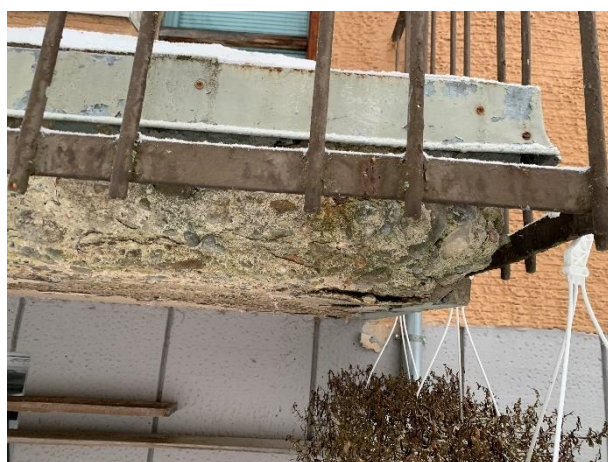
5.7.15. Balkongerna är i dåligt skick och bör läggas i användningsförbud

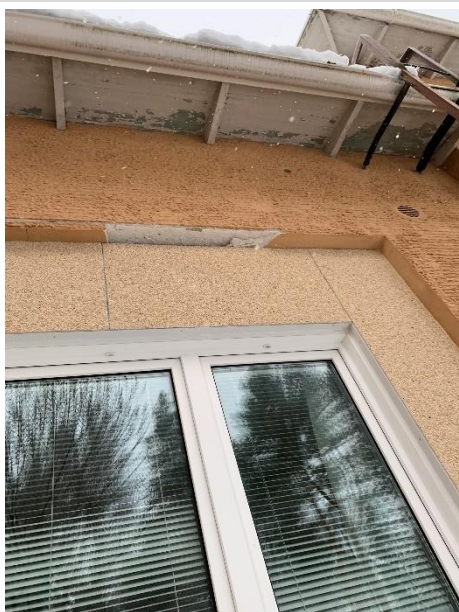
5.7.16. Rappningen runt fönstren faller ned, bör åtgärdas

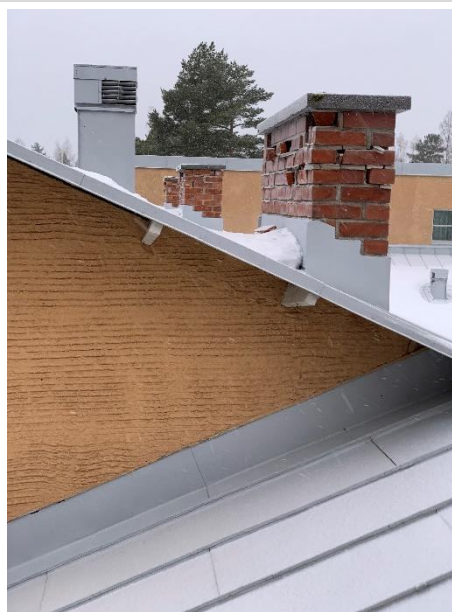
5.7.17. Övre delar av skorstenarna är i dåligt skick och bör åtgärdas
