INVENTERING AV HÄLSOVÅDLIGA BYGGNADSMATERIAL

VA1787-22

Kvevlanders  
Herrgårdsbackvägen 23  
66530 Kevlax

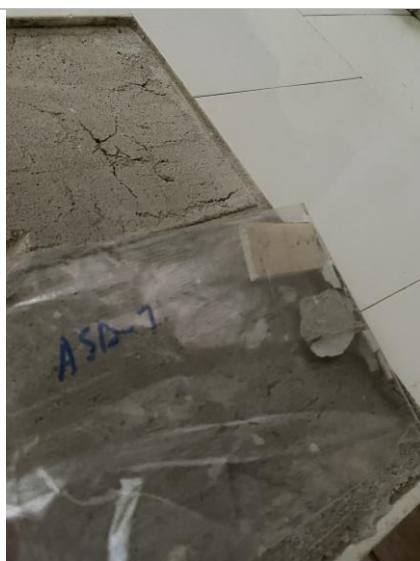
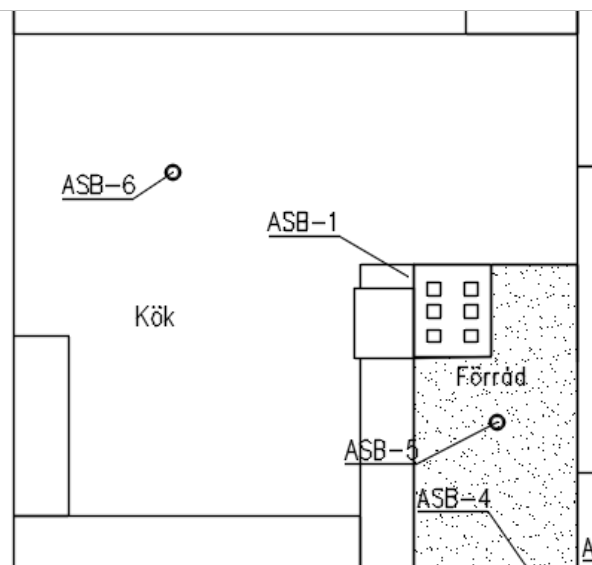
Bild 1: ASB-1

| Prov | Provtagning | Konstruktion | Utrymme | Resultat |
|---|---|---|---|---|
| ASB-1 | Klinker, fog-massa, fästbruk | Mellanvägg | Kök | Innehåller inte asbest |

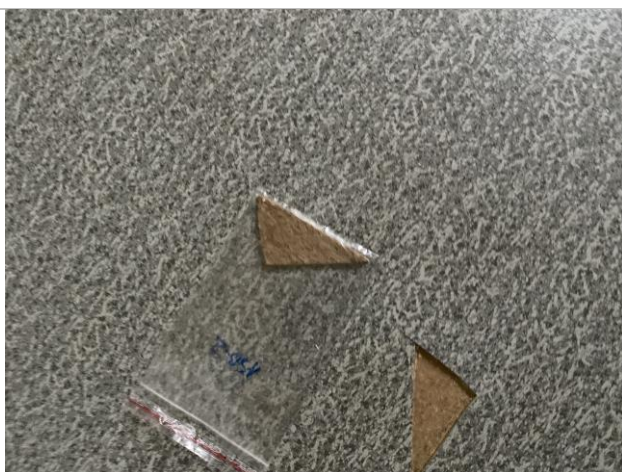
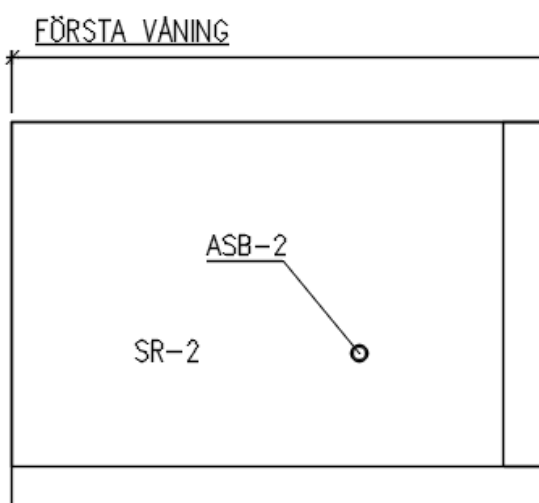
Bild 2: ASB-2

| Prov | Provtagning | Konstruktion | Utrymme | Resultat |
|---|---|---|---|---|
| ASB-2 | Plastmatta, lim | Mellanbjälklag | SR-2 | Innehåller inte asbest |

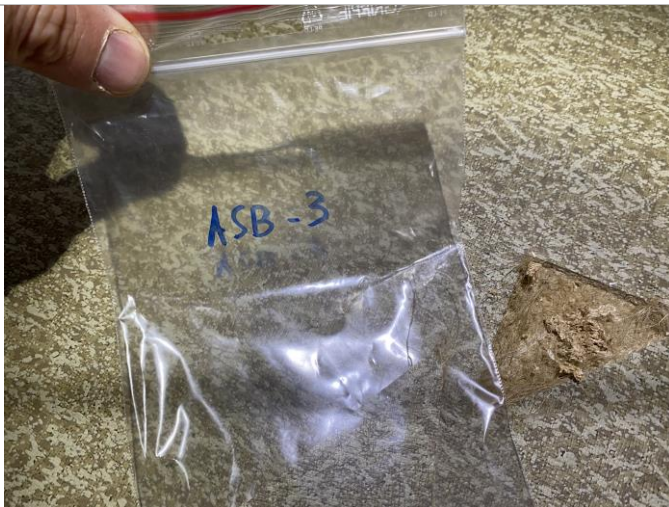
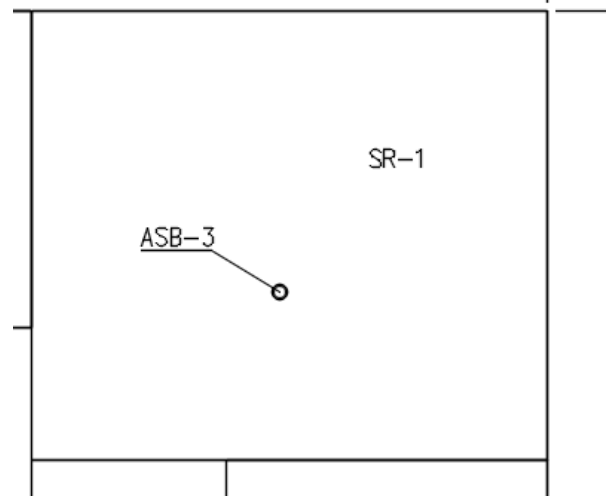
Bild 3: ASB-3

| Prov | Provtagning | Konstruktion | Utrymme | Resultat |
|---|---|---|---|---|
| ASB-3 | Golvmatte, lim | Mellanbjälklag | SR-1 | Innehåller inte asbest |

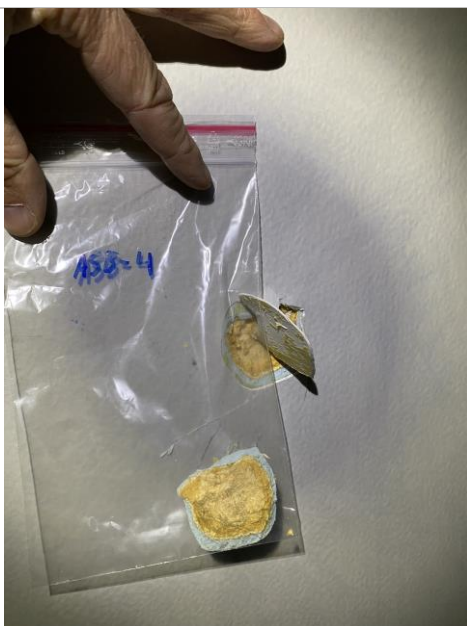
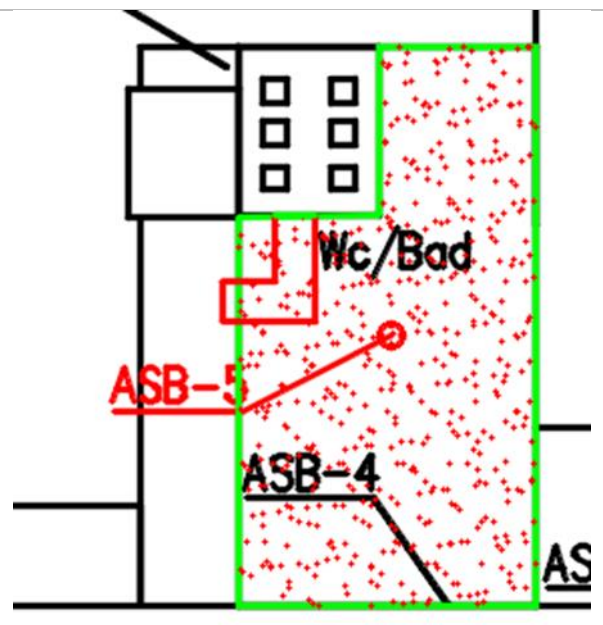
Bild 4: ASB-4

| Prov | Provtagning | Konstruktion | Utrymme | Resultat |
|---|---|---|---|---|
| ASB-4 | Badrumstapet<br>ursprunglig | Yttervägg | WC/badrum | Innehåller inte asbest |

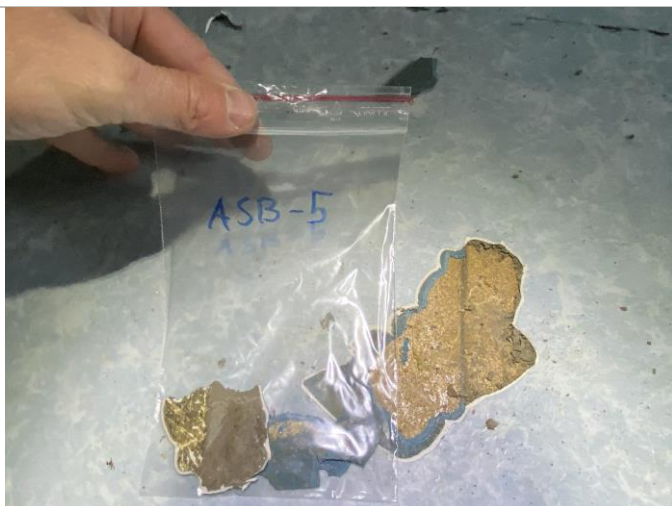
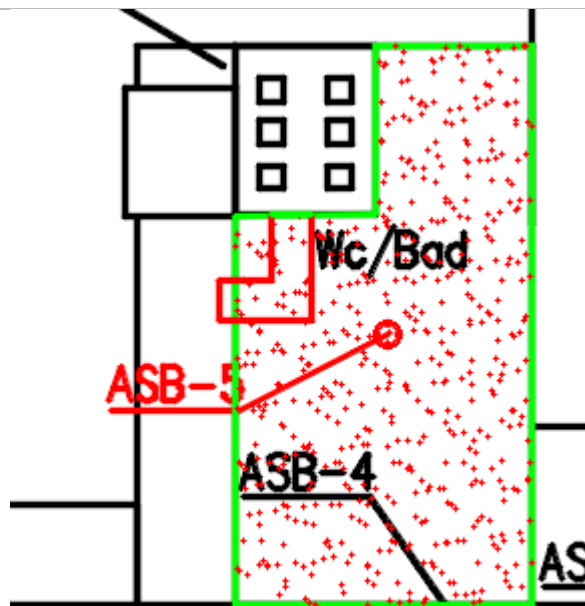
Bild 5: ASB-5

| Prov | Provtagning | Konstruktion | Utrymme | Resultat |
|---|---|---|---|---|
| ASB-5 | Golvmatta, ursprunglig | Mellanbjälklag | WC/badrum | Innehåller asbest, Krysotil |

| ANALYS | Material | Mängd | Enhet | OBS! |
|---|---|---|---|---|
| ASB-5 | Golvatta | 11 | m <sup>2</sup> | |

Vid rivning av asbesthaltigt material skall "RT 82-0347 Asbestia sisältävien rakenteiden purku" beaktas.

Avfallet klassificeras som farligt avfall. Avfallsinnehavaren ska se till att ett transportdokument finns med under avfallstransporten och ges till avfallsmottagaren efter slutförd transport. (646/2011)

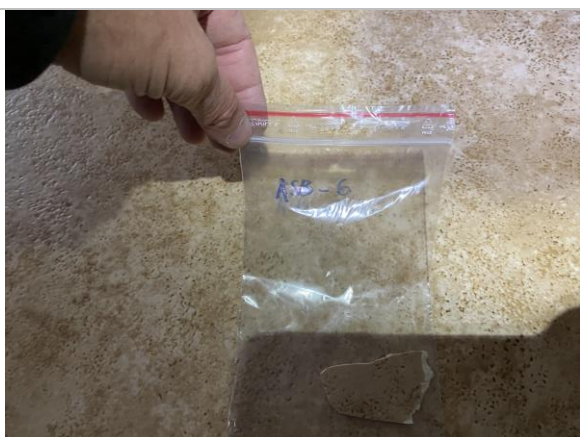
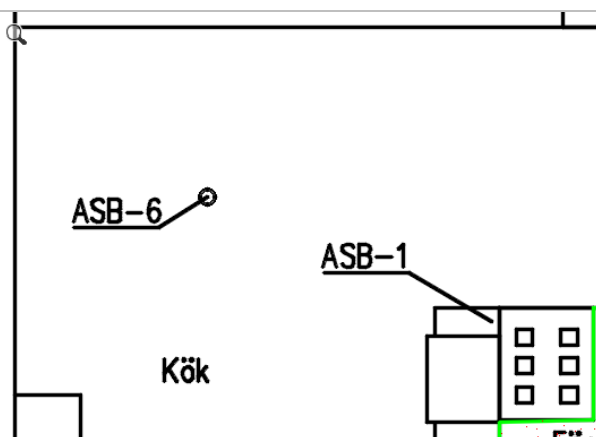
Bild 6: ASB-6

| Prov | Provtagning | Konstruktion | Utrymme | Resultat |
|---|---|---|---|---|
| ASB-6 | Golvmatta | Mellanbjälklag | Källare | Innehåller inte asbest |

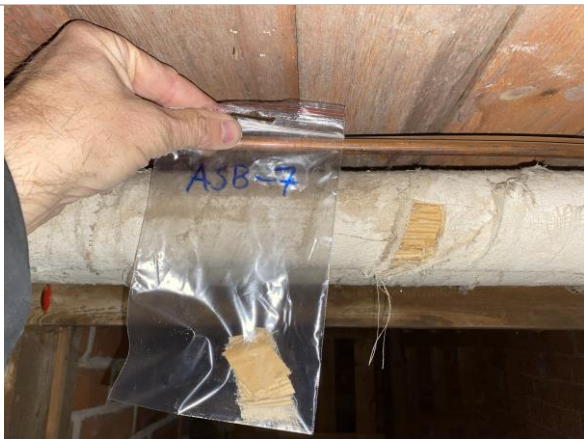
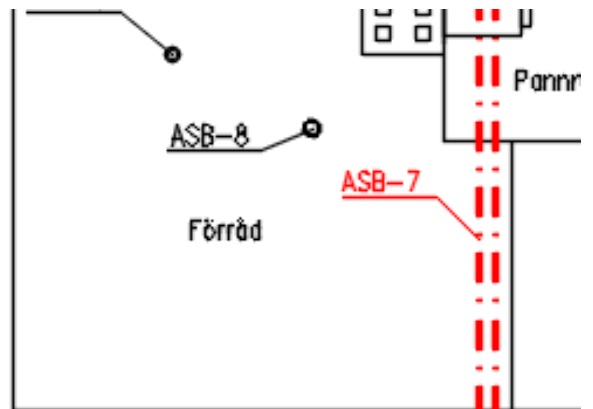
Bild 7: ASB-7

| Prov | Provtagning | Konstruktion | Utrymme | Resultat |
|---|---|---|---|---|
| ASB-7 | Rörisolering | Värmerör | Källarvåning | Innehåller asbest, Antofyllit |

| ANALYS | Material | Mängd | Enhet | OBS! |
|---|---|---|---|---|
| ASB-7 | Rörisolering 100mm | 80 | m | 18 krökar |

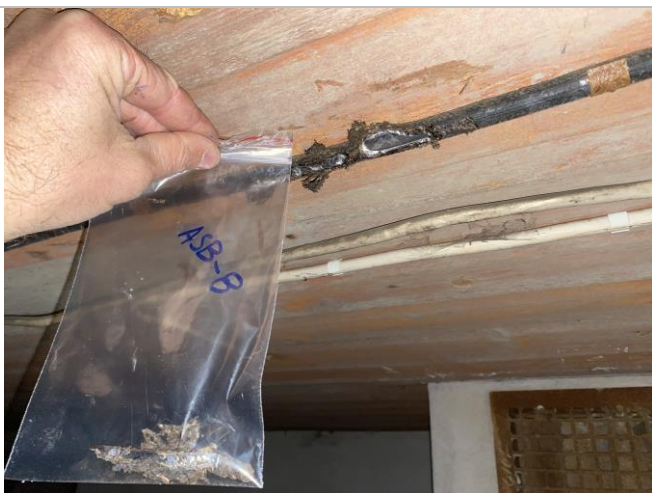
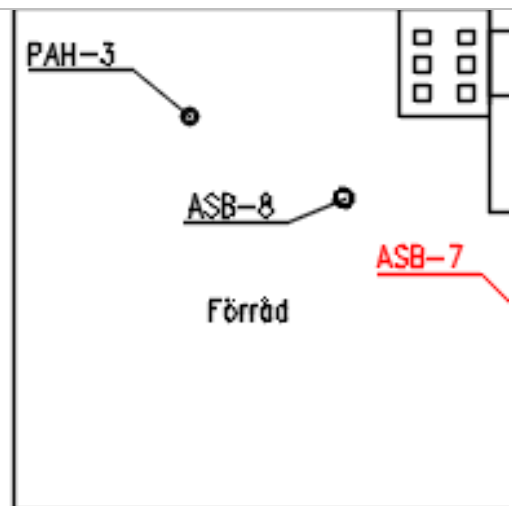
Bild 8: ASB-8

| Prov | Provtagning | Konstruktion | Utrymme | Resultat |
|---|---|---|---|---|
| ASB-8 | Textil elkabel | El-kabel | Källare inner-tak | Innehåller inte asbest |

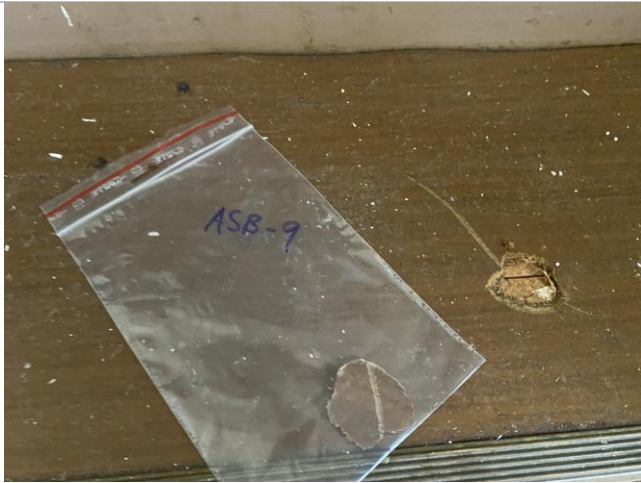
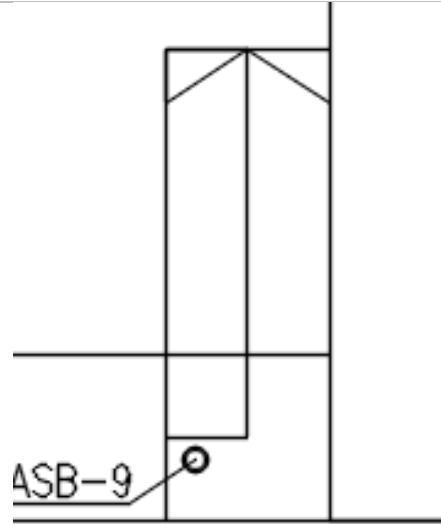
Bild 9: ASB-9

| Prov | Provtagning | Konstruktion | Utrymme | Resultat |
|---|---|---|---|---|
| ASB-9 | Golvmatta | Trappa | Första våning | Innehåller inte asbest |

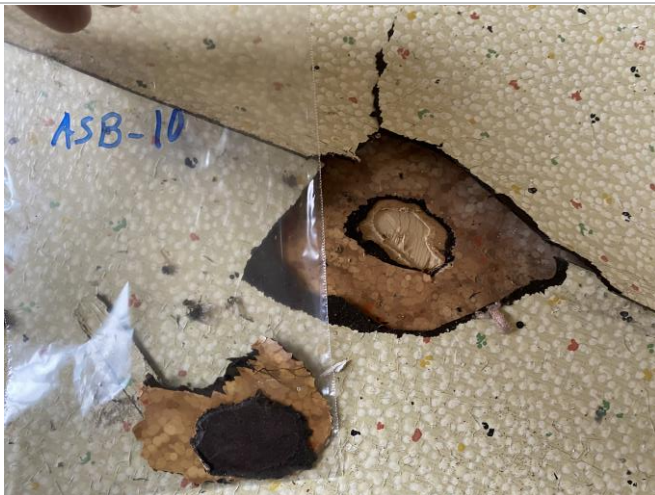
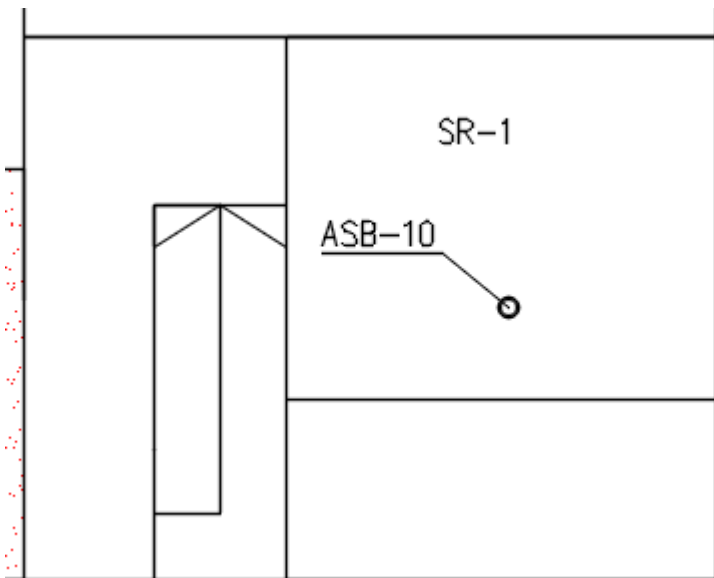
Bild 10: ASB-10

| Prov | Provtagning | Konstruktion | Utrymme | Resultat |
|---|---|---|---|---|
| ASB-10 | Golvmatta, brun | Mellanbjälklag | 2. Vån SR-1 | Innehåller inte asbest |

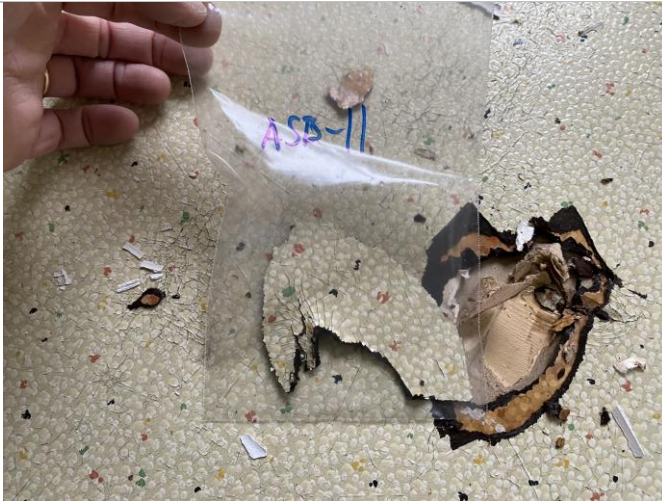
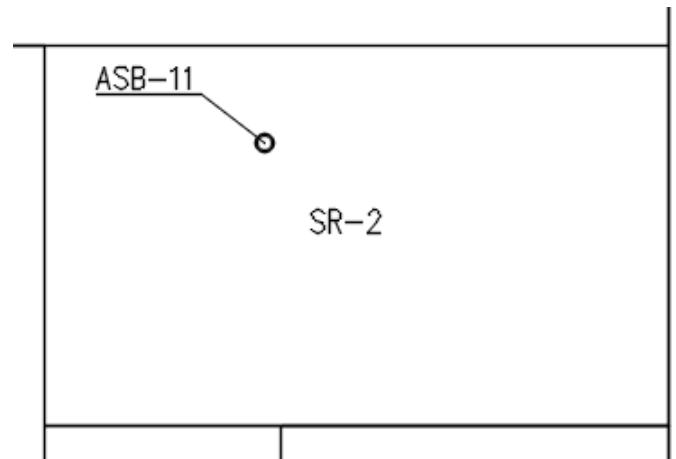
Bild 11: ASB-11

| Prov | Provtagning | Konstruktion | Utrymme | Resultat |
|---|---|---|---|---|
| ASB-11 | Golvatta, grå | Mellanbjälklag | 2 Vån SR-2 | Innehåller inte asbest |

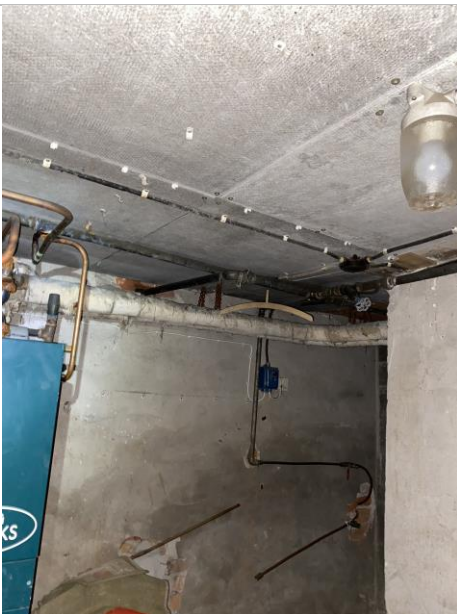
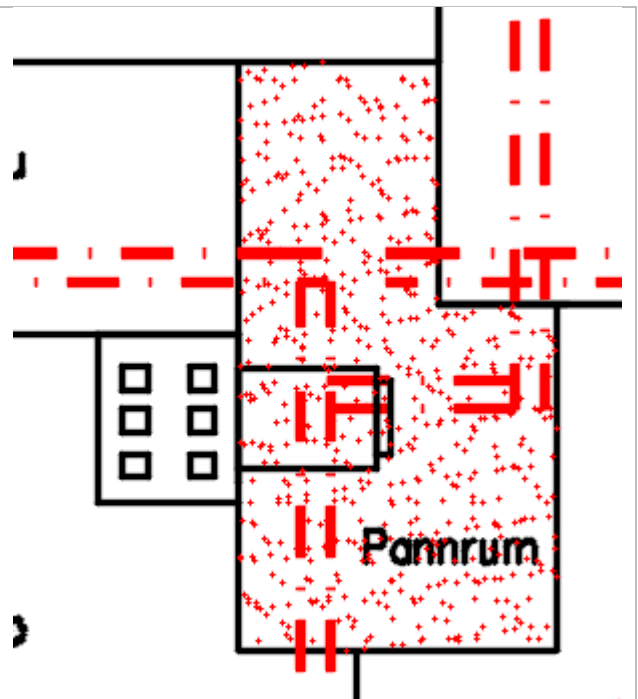
Bild 12

| Prov | Provtagning | Konstruktion | Utrymme | Resultat |
|---|---|---|---|---|
| | | Mineritskiva i in-nertak | Pannrum | Innehåller asbest |

| ANALYS | Material | Mängd | Enhet | OBS! |
|---|---|---|---|---|
| | Mineritskiva | 7 | m <sup>2</sup> | |

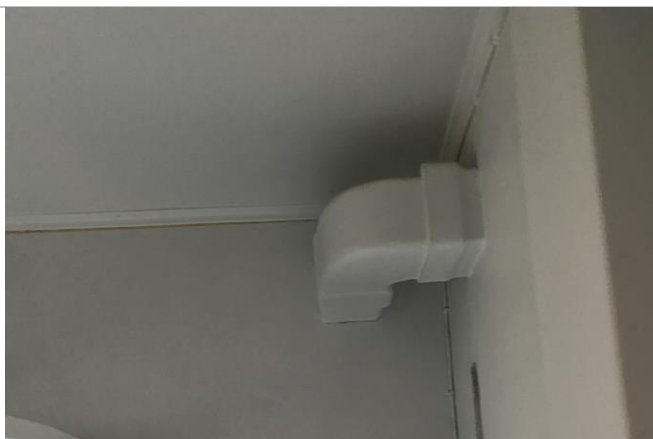
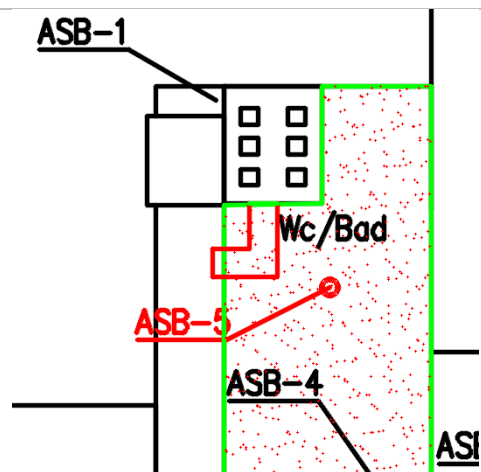
Bild 13

| Prov | Provtagning | Konstruktion | Utrymme | Resultat |
|---|---|---|---|---|
| | | Ventilationsrör | ! våning<br>wc/badrum | Innehåller asbest, Krokido-<br>lit, Krysofil |

| ANALYS | Material | Mängd | Enhet | OBS! |
|---|---|---|---|---|
| | Ventilationsrör 250x250 | 1 | m | 2 krökar |

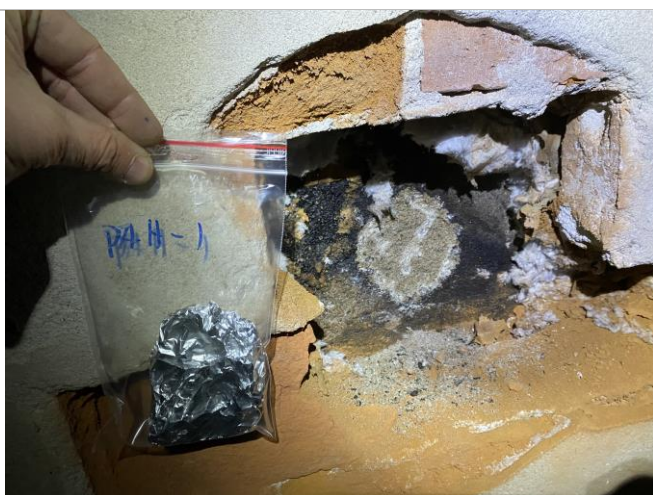
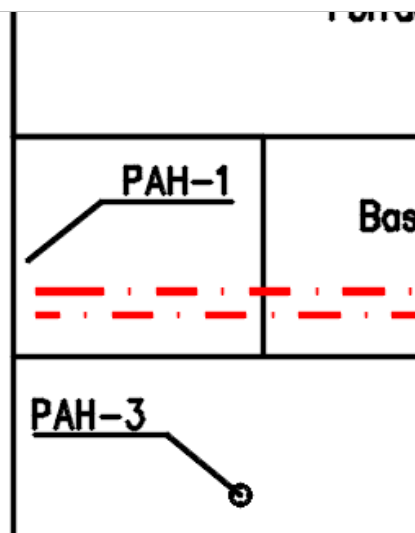
Bild 14: PAH-1

| Prov | Provtagning | Konstruktion | Utrymme | Resultat |
|---|---|---|---|---|
| PAH-1 | Bitumenstryk-<br>ning | Yttervägg | Källare | Väntar på analysvar |

Vid rivning av PAH-haltiga material skall "RT 82-0381 Kivihiilipikeä sisältävien rakenteiden purku" beaktas.

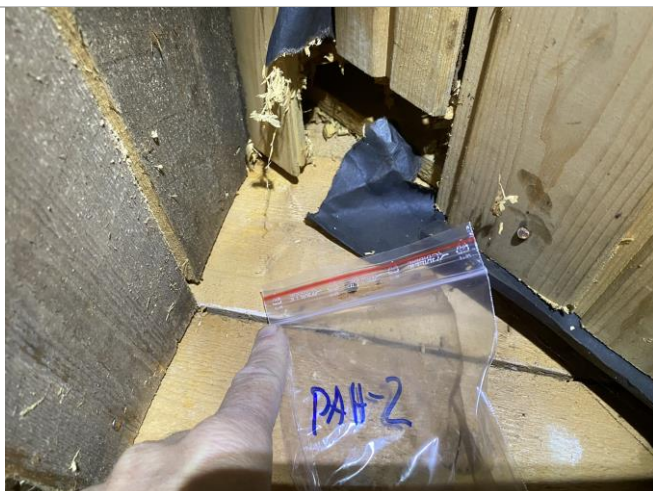
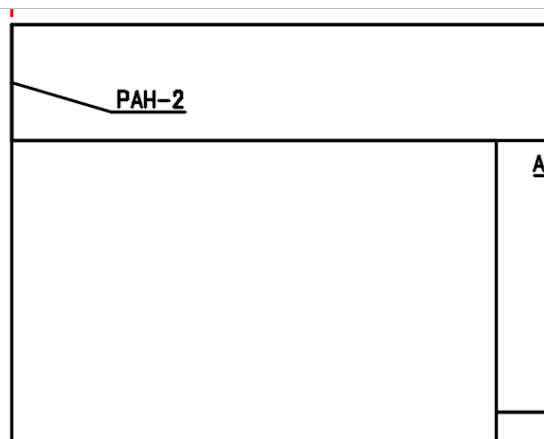
Bild 15: PAH-2

| Prov | Provtagning | Konstruktion | Utrymme | Resultat |
|---|---|---|---|---|
| PAH-2 | Tjärpapper | Innertak, yttervägg, övre bjälklag | Mellantaksutrymme | Väntar på svar |

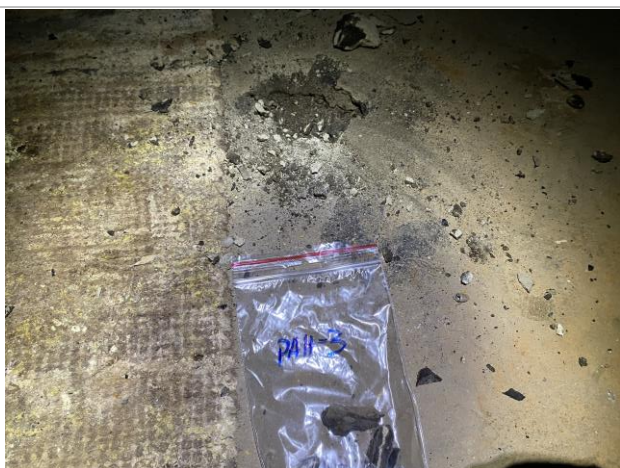
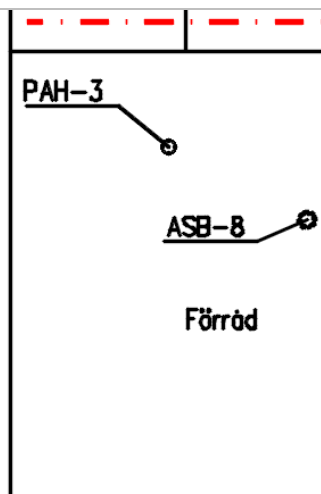
Bild 16: PAH-3

| Prov | Provtagning | Konstruktion | Utrymme | Resultat |
|---|---|---|---|---|
| PAH-3 | Bitumen betong | Golv | Källare | Väntar på svar |

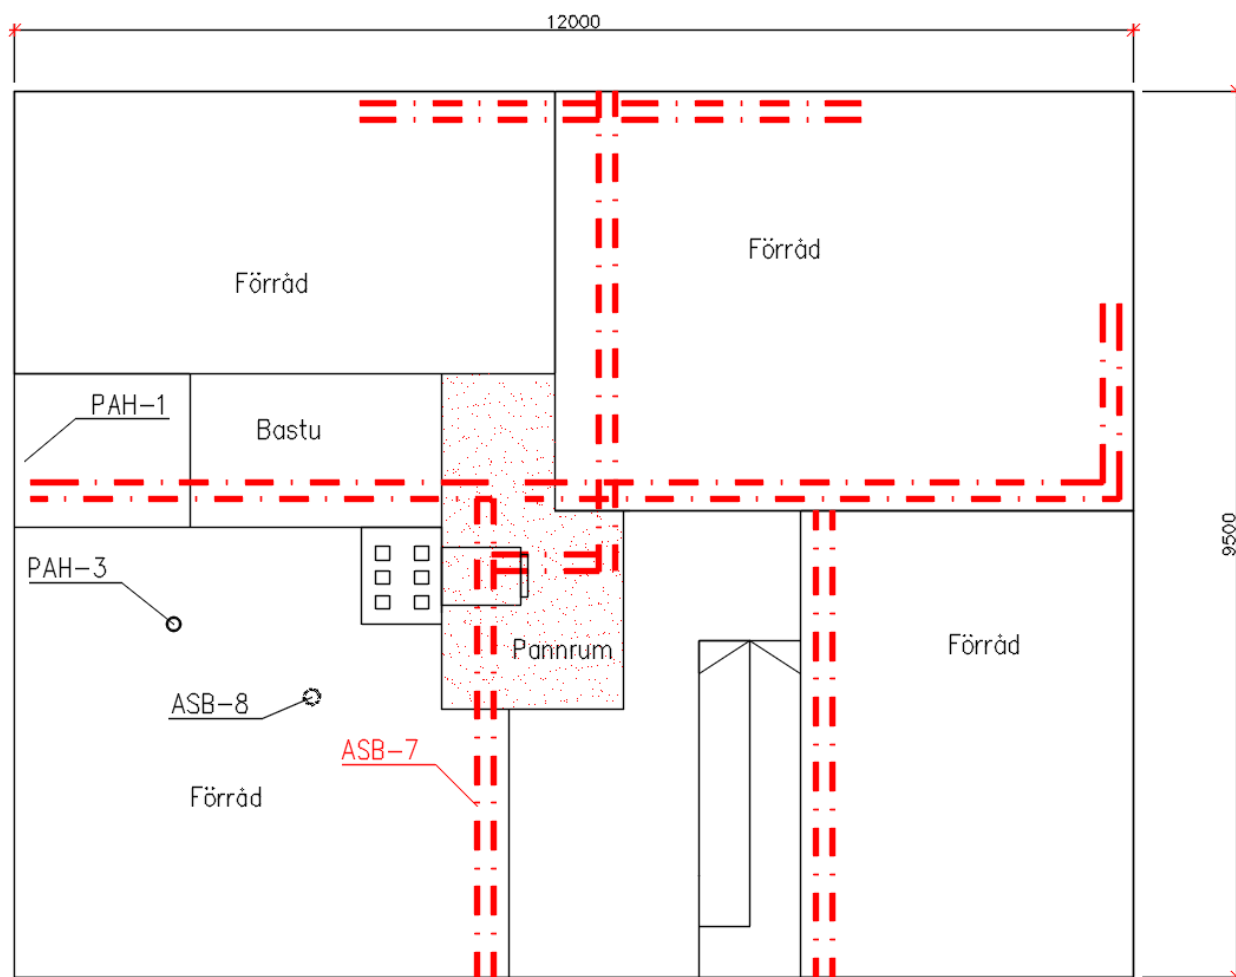
### KÄLLARVÄNING

## Källare, Röda markeringar innehåller asbest
