# Spårgastest

**Korsholms Högstadium**  
**Bölesundsvägen 11B, 65610 Korsholm**

| Orsak: | Man vill kontrollera eventuella läckage i täthetsreparerad yttervägg med hjälp av spårgastest. |

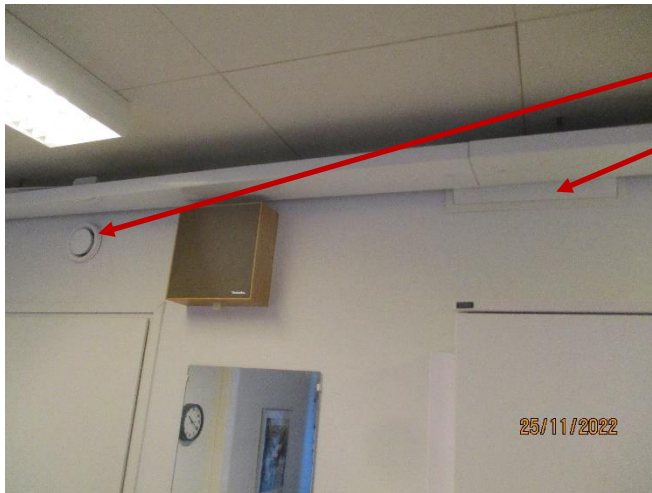
Bild 2.

Frånluftsdon

Tilluftsdon

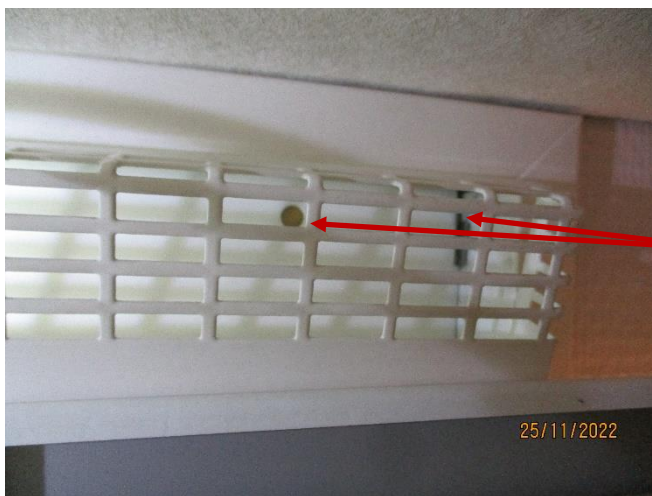
Bild 3.

Man ville även utreda eventuell fiberskiva i tilluftskanalen i biträdande rektorns rum.

Tilluftsdonet gick ej att lossa på grund av kabelhyllan men via mindre hål kunde någon typ av ullskiva observeras.

Det är oklart om denna kan avge industriella mineralullsfibrer eller ej.

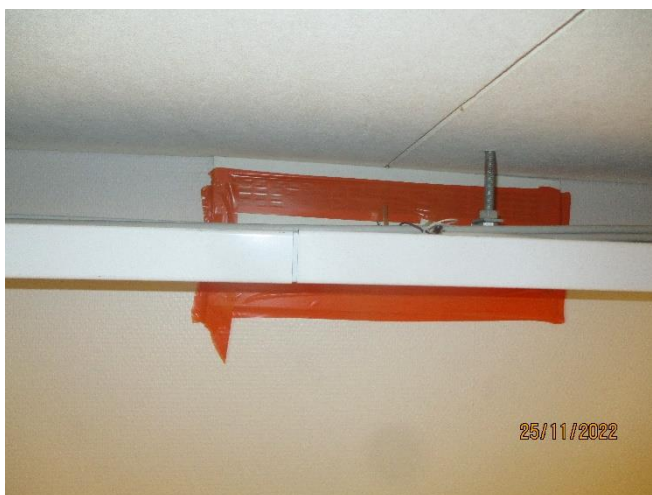
Bild 4.

Tilluftsdonet tejpades för att blockera luftflödet och få större undertryck under spårgastestet.

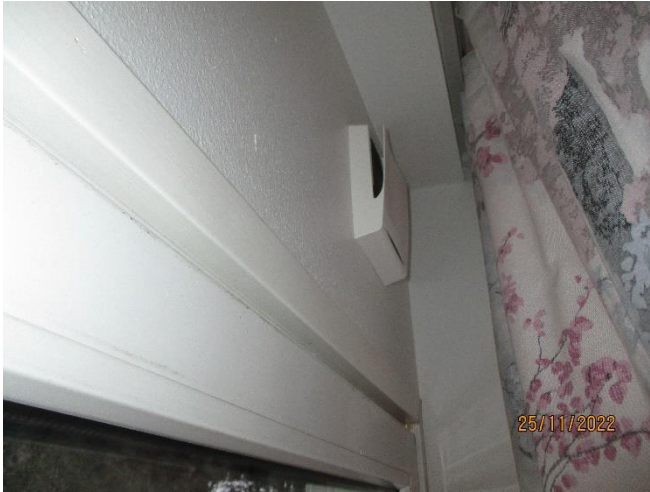
Bild 5.  
Friskluftsventil finns, även denna blockerades.

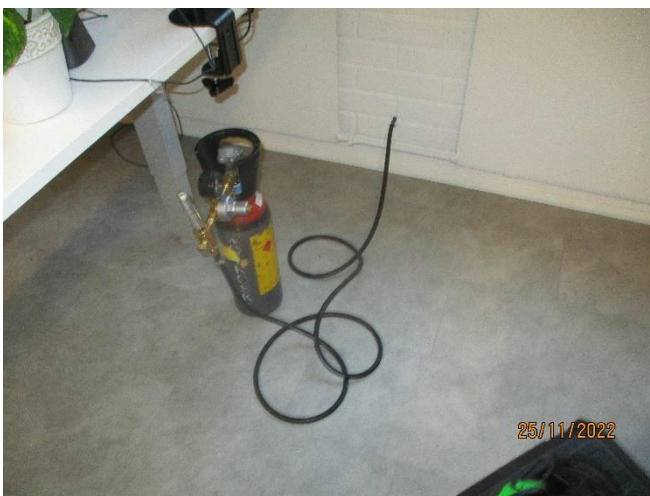
Bild 6.  
Spårgasen matades in i ytterväggens nedre kant med 6 liter per minut.

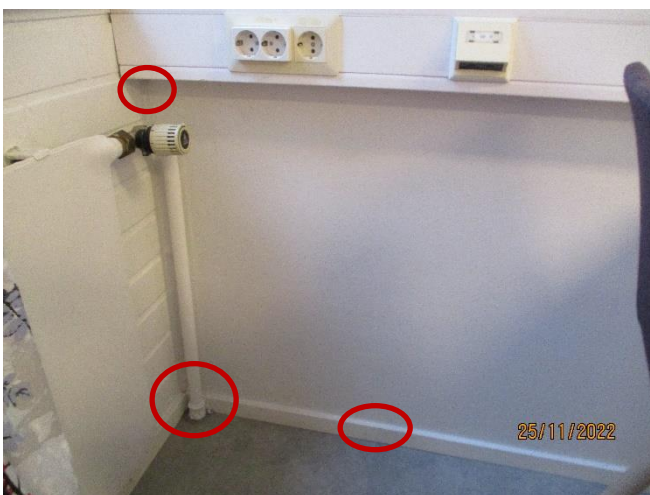
- Biträdande rektorns rum:** Tilluftdonet och friskluftventilen tätades och man erhöll ett undertryck på ca. -6,5 – -7,5 Pa. Spårgasen matades in i ytterväggens nedre kant med 6 liter per minut. Läckage konstaterades nere i hörn i anslutning mellan väggar och golv i båda ändorna av rummet, se planritning efter bilderna.

Bild 7.  
Läckage konstaterades i områden med röd ring. Läckaget noterades vara störst nere i hörnet vid värmeröret och det är möjligt att gasen spridit sig till övriga områden därifrån.

Spårgasen läckte in i lokala områden i biträdande rektorns rum och i rektorns rum. Rekommenderas att läckageplatserna tätas.

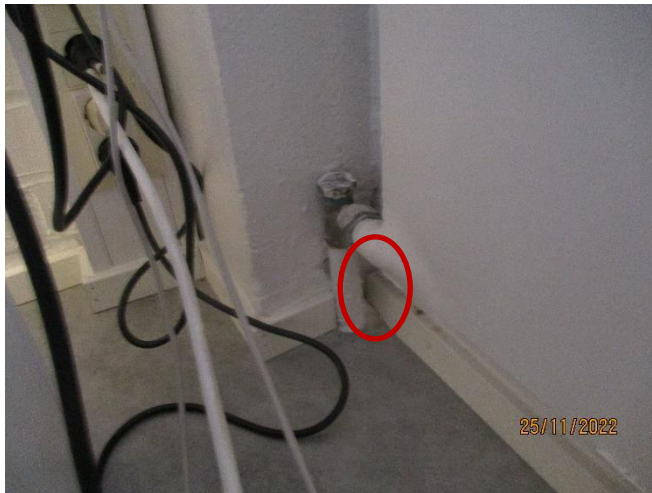
Bild 8.

Läckage konstaterades även vid värmeröret nere vid golvnivån i andra ändan av rummet.

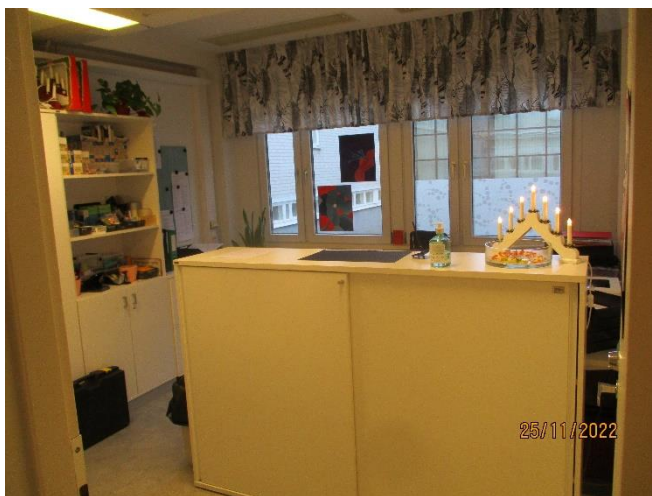
Bild 9.

Överblicksbild av kansli.

Inget läckage konstaterades.

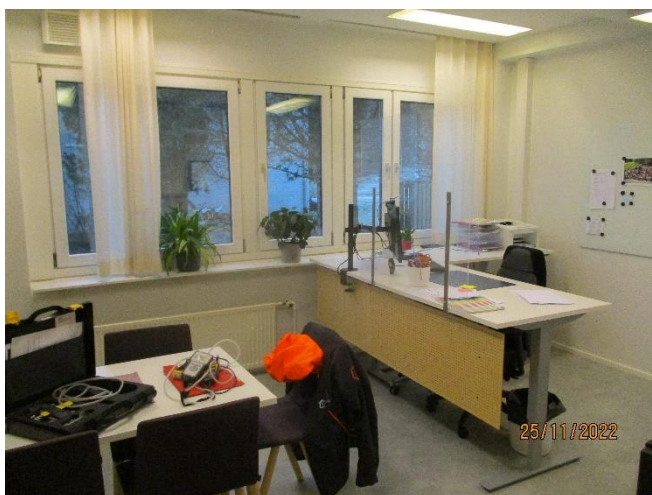
Bild 10.

Överblicksbild av rektorns rum.

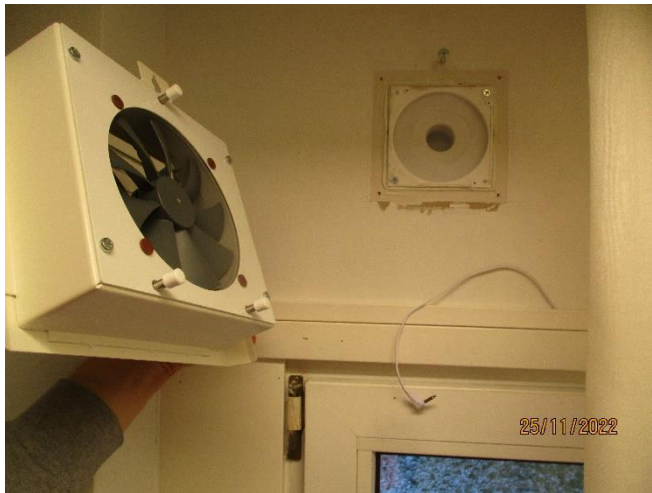
Bild 11.

Precis innan spårgastestet hade man bytt ut självdragsfriskluftsventilen mot en elfläkt. Denna avlägsnades tillfälligt och genomföringen i väggen tätades.

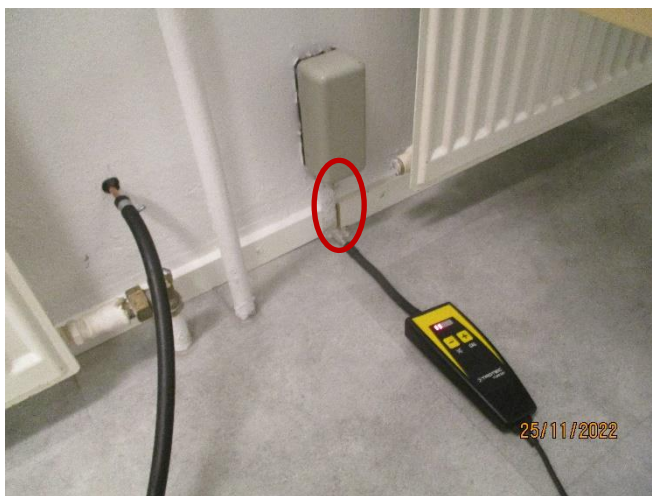
Bild 12.

- Kansli:** Samma tillvägagångssätt användes. Men ett lägre undertryck uppmättes, ca. -2,5 – -4,5 Pa. Inget läckage konstaterades.
- Rektor:** Samma tillvägagångssätt användes. Ett undertryck på -4,8 Pa uppmättes. Precis innan spårgasttestet hade man bytt ut självdragsfriskluftsventilen mot en elfläkt. Denna avlägsnades tillfälligt och genomföringen i väggen tätades. Läckage konstaterades i anslutning golv–yttervägg vid kablar som kommer upp vid golvlisten, se planritning efter bilderna.

Läckage konstaterades i anslutning golv-yttervägg, vid kablar som kommer upp vid golvlisten.

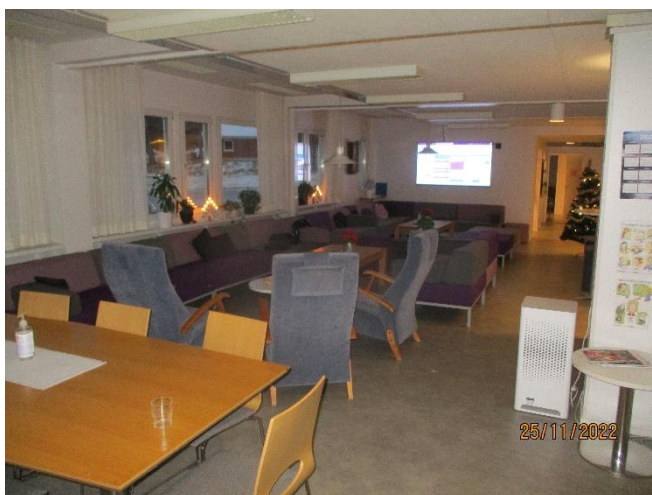
Bild 13.

Överblicksbild av lärarrummet.

Inget läckage konstaterades.

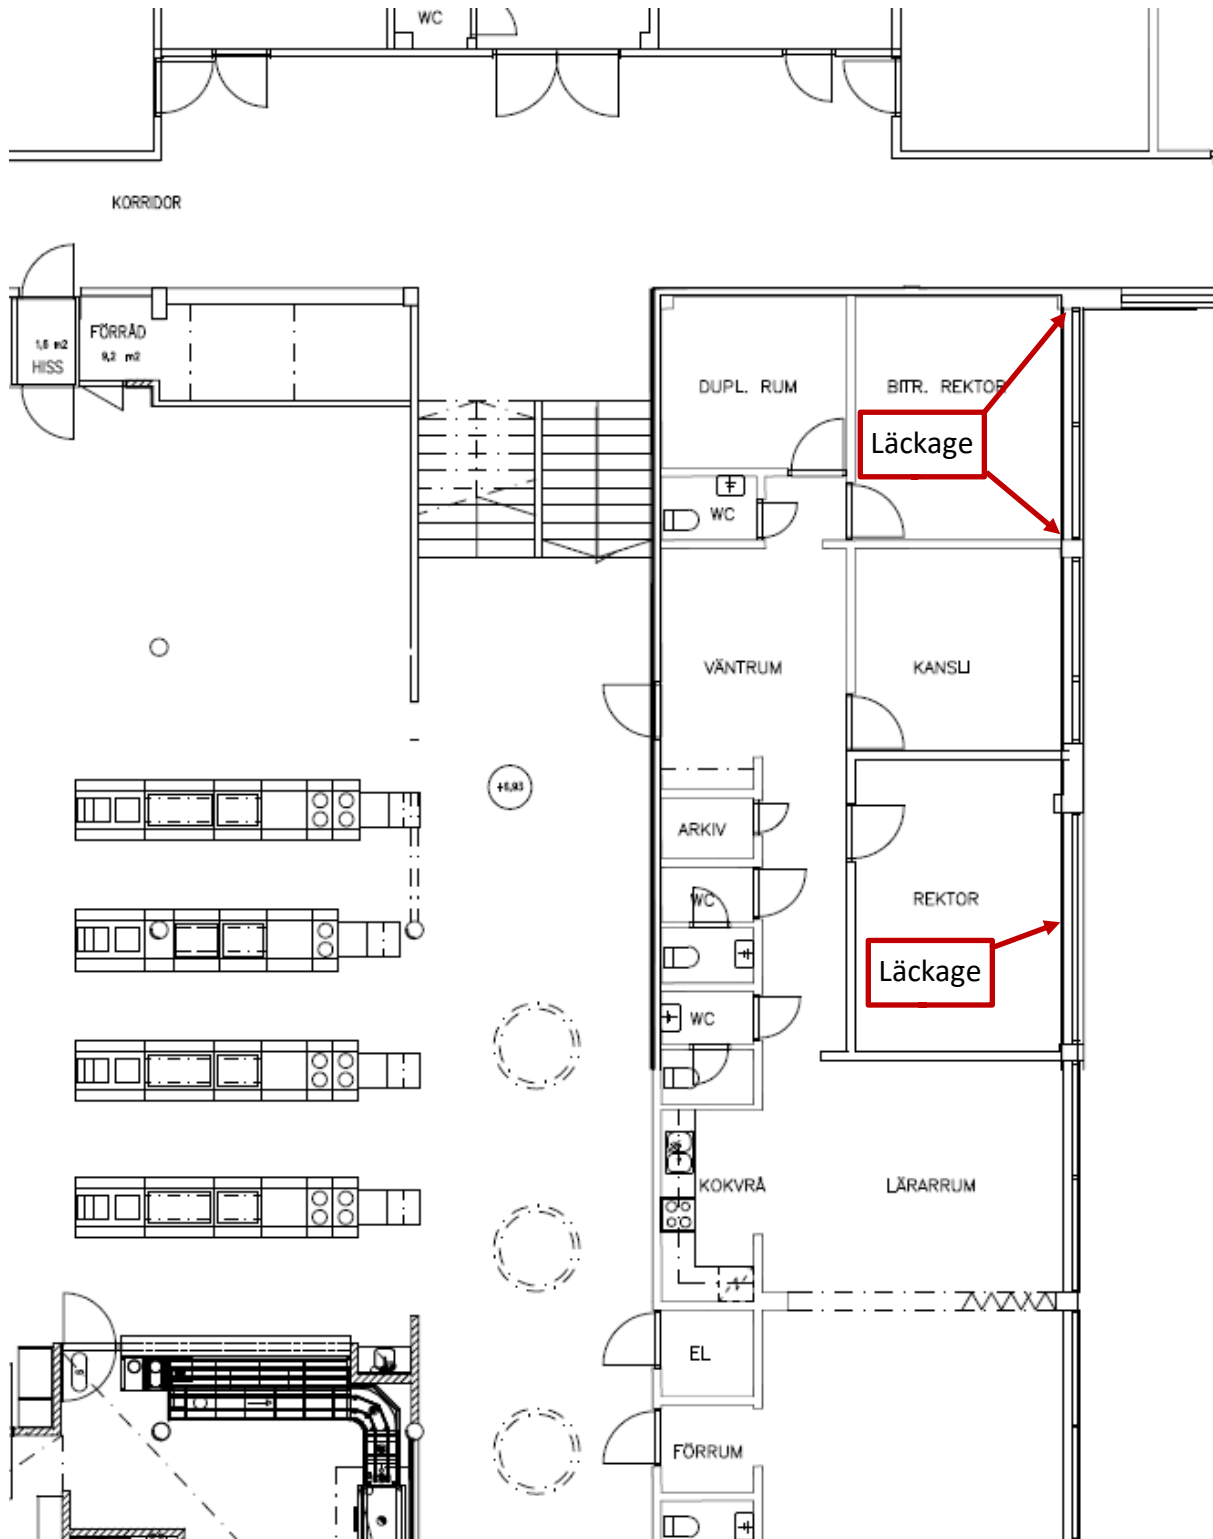
**3.2 Planritning**

Planritning av område där undersökta rum finns. Läckageplatserna finns markerade.
