Spårgastest

**Korsholms Högstadium
Bölesundsvägen 11B, 65610 Korsholm**

Datum:	27–29.12.2022
Granskare:	Sebastian Nygård, Investigo Oy Ab 010 2995136, sebastian.nygard@investigo.fi Byggn.Ing.
Orsak:	Man vill kontrollera eventuella läckage i täthetsreparerade rum med hjälp av spårgastest.
Begränsningar:	Begränsar sig till klassrummen i korridorerna SN, SÖ, NÖ samt ett rum i NN och rektorernas rum.
Kartläggningsmetod:	<i>Spårgas matades in i ytterväggs nedre kant med ca. 6 liter per minut och man granskade för läckage. Gasen matades i huvudsak inifrån men i några rum matades gasen utifrån. Stickprov utfördes i golvkonstruktion i SN-korridoren. Gasen matades i ca. 3–4 minuter i varje kontrollplats. Man säkerställde undertryck i granskat utrymme antingen med hjälp av extern fläkt eller så blockerades befintlig tilluft tillfälligt. Undertrycket var i de flesta fall -9,0 – -12,0 Pa. I SN3 (Spec3), NÖ1 och NÖ2 var undertrycket -4,0 – -6,0 Pa.</i>
Använd utrustning:	Trotec T3000 / TS250 / TS660, kalibrerad: 08 / 2022 Spårgas

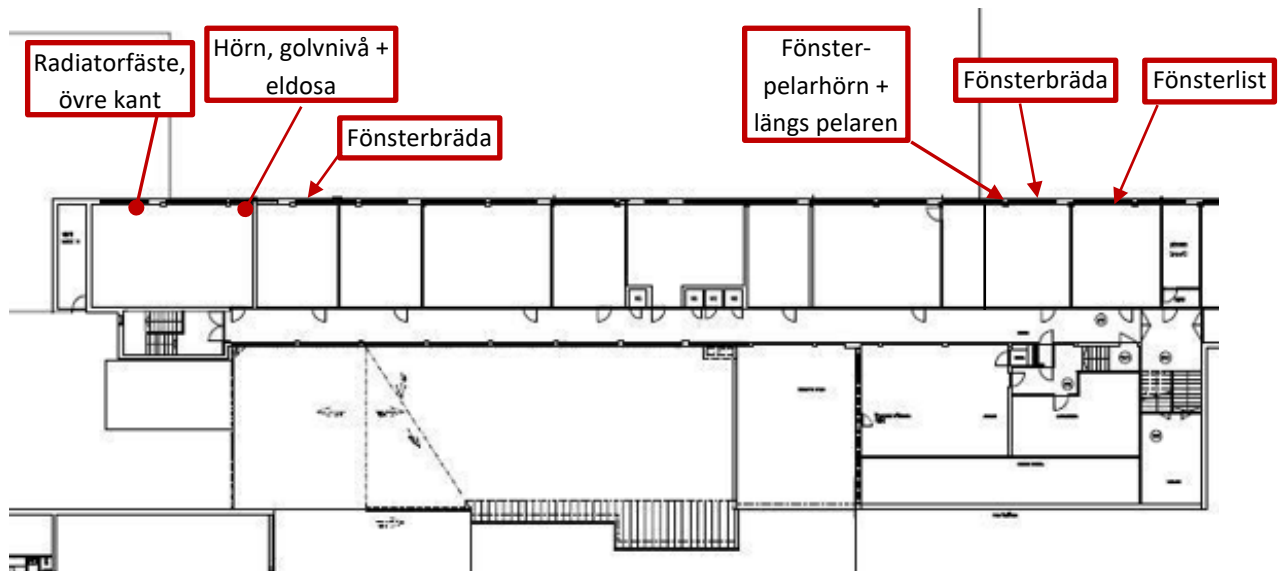
Korridor södra övre.

Läckage konstaterades vid ett radiatorfäste i övre kant och i hörn nere vid golvnivån mot SÖ1.

Läckage konstaterades vid fönsterbräda.

Läckage konstaterades i anslutning fönster–pelare på båda sidor av pelaren. Läckage konstaterades även vid fönsterbräda.

Läckage konstaterades vid fönsterlist mellan två stora fönster.

- Spårgasen läckte in i en del av klassrummen, främst vid fönstrens nedre kant mellan fönster och fönsterbräda. I husligekonomisalen konstaterades läckage från gammalt kontrollhål i ytterväggens nedre kant. Rekommenderas att läckageplatserna tätas. Från golven konstaterades inget läckage som bör åtgärdas. Inget läckage konstaterades i rektorns rum eller biträdande rektorns rum.

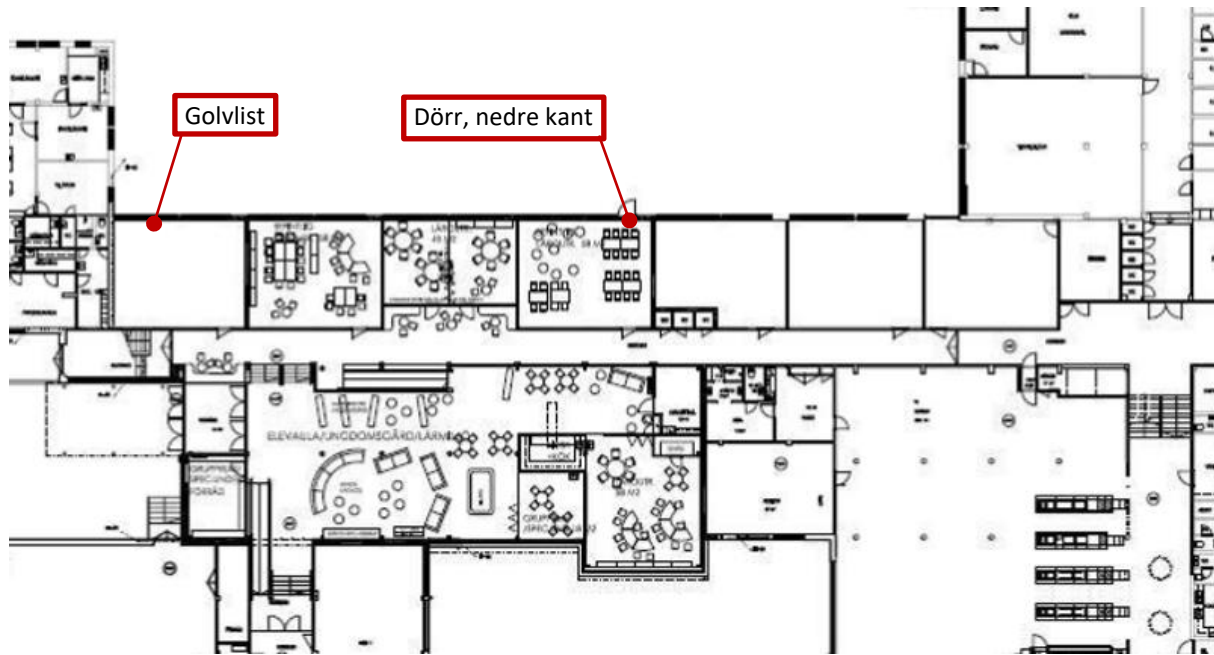
Korridor södra nedre.

Läckage konstaterades vid golvlist.

Läckage konstaterades vid utrymningsdörrens nedre kant.

SN6: Inget läckage konstaterades. I detta rum spårgastestades även golvet. Lösmonterat golv. Läckage konstaterades men detta antas bero på att gasen slipper åt att sprida sig mellan betonggolvet och golvytan, d.v.s. läckage sker ej från isoleringsskiktet under betongen.

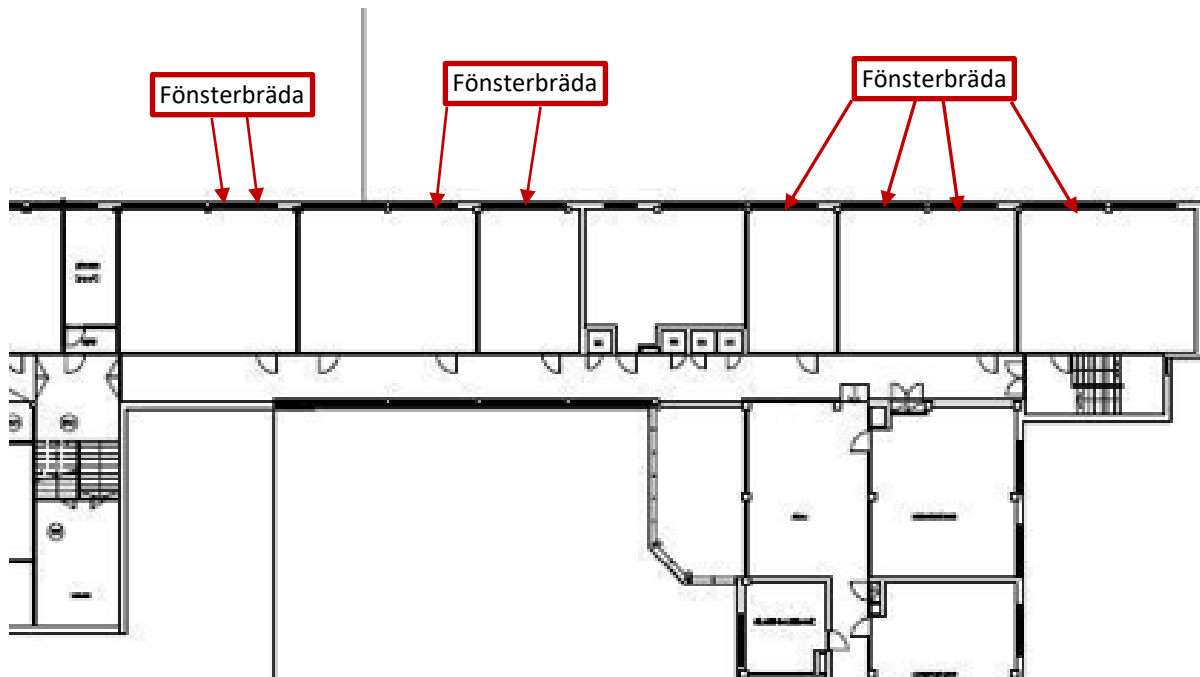
Korridor norra övre.

Läckage konstaterades vid fönsterbräda.

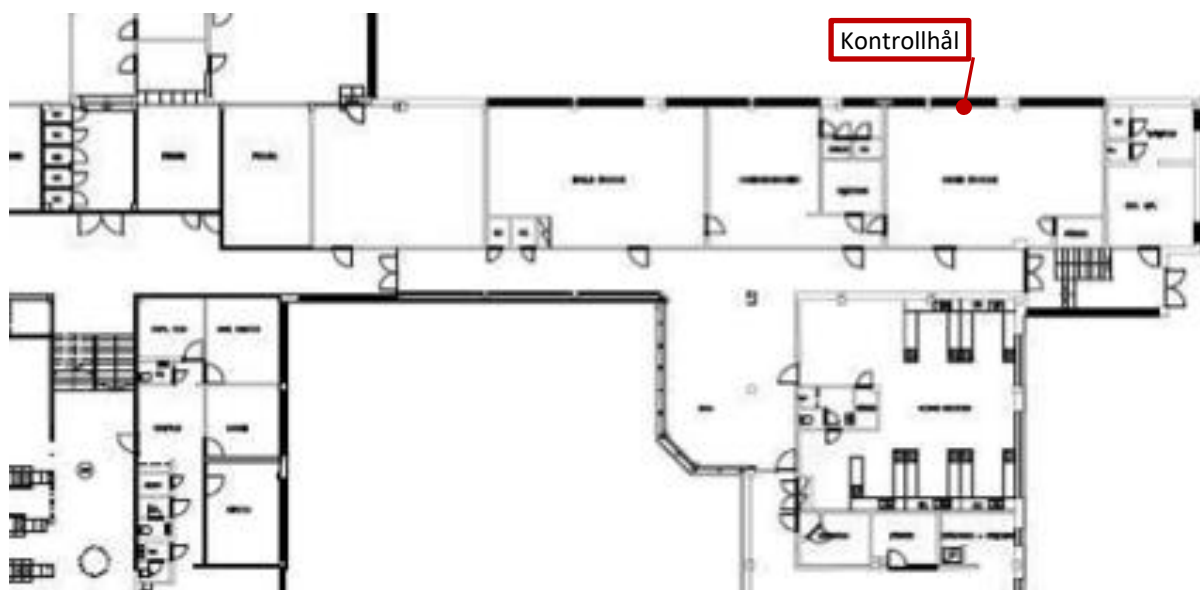
Korridor norra nedre.

Läckage konstaterades från gammalt kontrollhål i ytterväggens nedre kant. I övrigt noterades inget läckage i kontrollerad del av väggen.

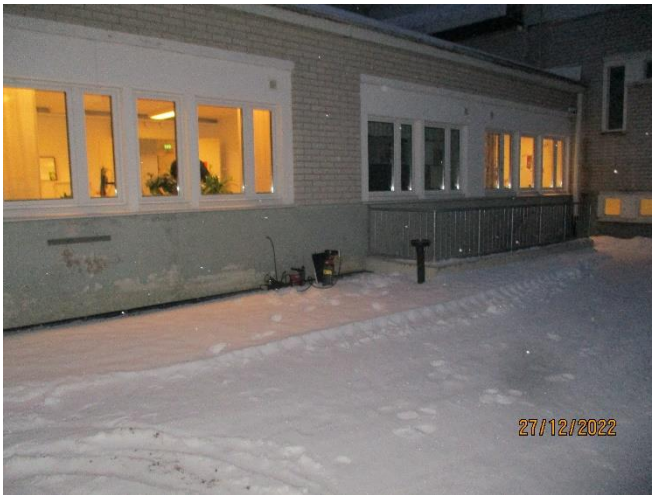
Biträdande rektors rum och rektorns rum: Den 25.11.2022 utfördes ett spårgastest i dessa rum och läckage konstaterades. Sedan dess har man utfört reparationer och nu vid det nya spårgastestet, 27.12.2022, konstaterades inget läckage.
D.v.s. täthetsreparationen lyckades.

Bild 1.
Gasen matades från utsidan i rektorsrummen.

Inget läckage konstaterades.

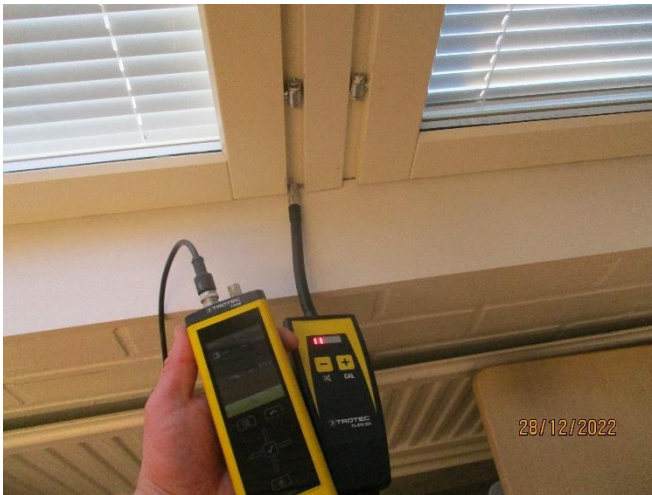
Bild 4.
Exempelbild.

Läckage konstaterades mellan fönster och fönsterbräda på flera platser, främst i norra övre korridoren.

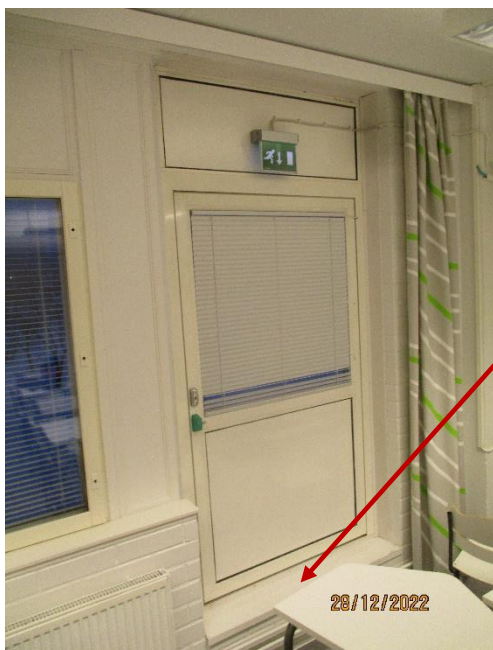
Bild 5.
Exempelbild.
Utrymningsdörr i rum SN4.
Läckage konstaterades i nedre kanten.

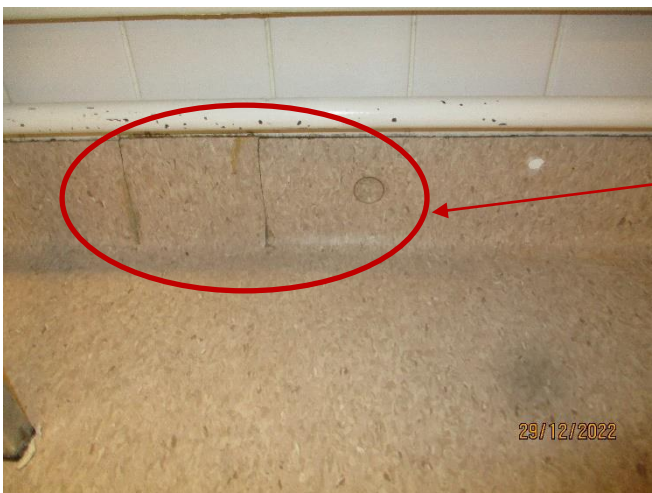
Bild 6.
I norra nedre korridoren utfördes endast ett stickprov i yttervägg i rum NNHU2.
Läckage konstaterades från gamla kontrollhål från tidigare undersökningar.
