Asiakirjatyyppi
Lausunto/altistumisolosuhteiden arviointi

Päivämäärä
19.12.2022

KORSHOLMS HÖGSTADIUM, KORSHOLM

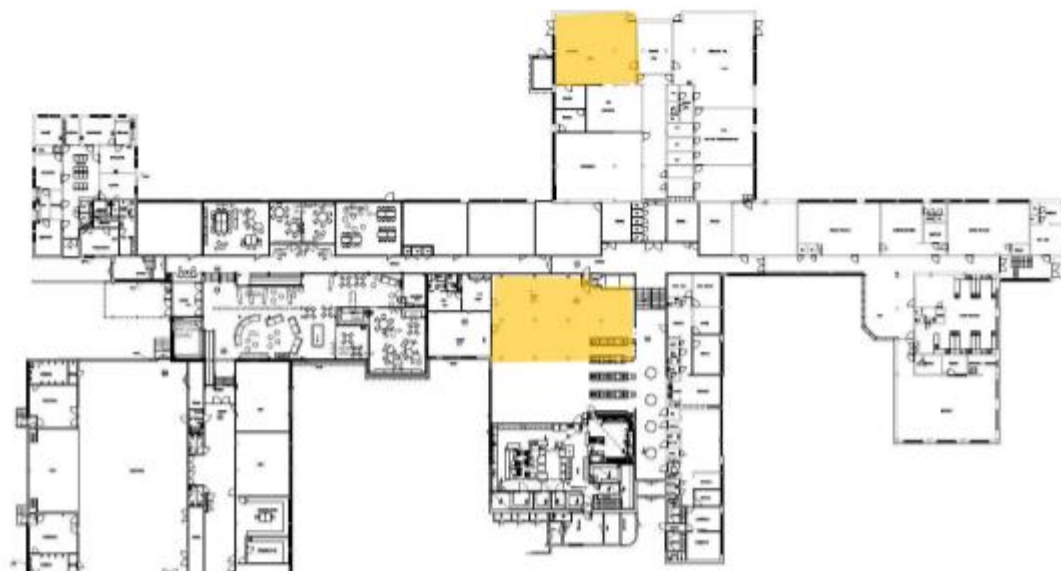
Kuvissa 2 ja 3 on esitetty vuoden 2018 kuntotutkimuksessa alapohjan eristekerroksesta otettujen materiaalinäytteiden perusteella mikrobivaurioituneiksi arvioidut alueet.

Kuva 2. 1. kerroksen puulattioiden alueilla arvioidut mikrobivaurioituneet alueet.

Molemmille alkuperäisen osan alapohjan rakennetyypeille on rakentamisajankohta huomioon ottaen tyypillistä, että eristekerroksesta on alapohjan ja pystyrakenteiden liittymissä ilmayhteys sisäilmaan eli eristekerroksessa todetut epäpuhtaudet voivat kulkeutua sisäilmaan. Lisäksi putkitunnelista ja kosteuden vaikutuksesta vaurioituvia materiaaleja sisältävistä ryömintätiloista on paikallisesti ilmayhteyksiä sisätiloihin.

Vuonna 2019 arvioitiin, että 1. kerroksen alkuperäisessä osassa tavanomaisesta poikkeava altistumisolosuhde on todennäköinen ja niissä tiloissa, joissa mikrobivaurioita esiintyy sekä alapohjassa että ulkoseinässä, jopa erittäin todennäköinen. Vuonna 1987 rakennetussa osassa tavanomaisesta poikkeava altistumisolosuhde arvioitiin mahdolliseksi/todennäköiseksi ja vuonna 1992 rakennetussa osassa mahdolliseksi.

Tehdyissä korjauksissa on estetty ilmavuodot mikrobivaurioituneista rakenteista (alapohjan ja ulkoseinän lämmöneristeistä) sisäilmaan ja korjausten onnistuminen on varmistettu merkkiainekokeilla. Lisäksi muutamissa tiloissa on poistettu epäpuhtauslähde eli vaurioituneet materiaalit kauttaaltaan.

Tehtyjen korjausten ansiosta 1. kerroksen alkuperäisessä ja vuonna 1987 valmistuneessa osassa tavanomaisesta poikkeava altistumisolosuhde on muuttunut todennäköisestä/erittäin todennäköisestä mahdolliseksi. Tiloissa, joissa on todettu toimenpiderajan ylittävä määrä teollisia mineraalikuituja, altistumisolosuhteen voidaan olevan todennäköinen. Lisäksi tiloissa, joissa korjauksia ei ole tehty vuosien 2020–2022 aikana, tilanne on luonnollisesti säilynyt ennallaan.

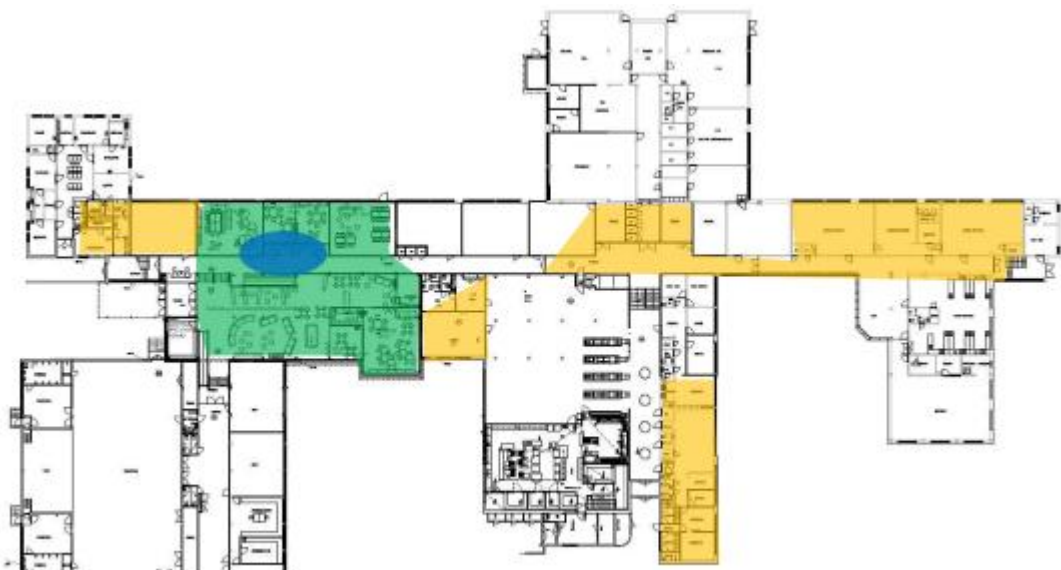
Kuva 3. 1. kerroksen betonialapohja-alueen mikrobivaurioituneet alueet (keltaisella). Vihreällä on merkitty vuonna 2017 korjattu alue ja sinisellä kosteuspoikkeama-alue.

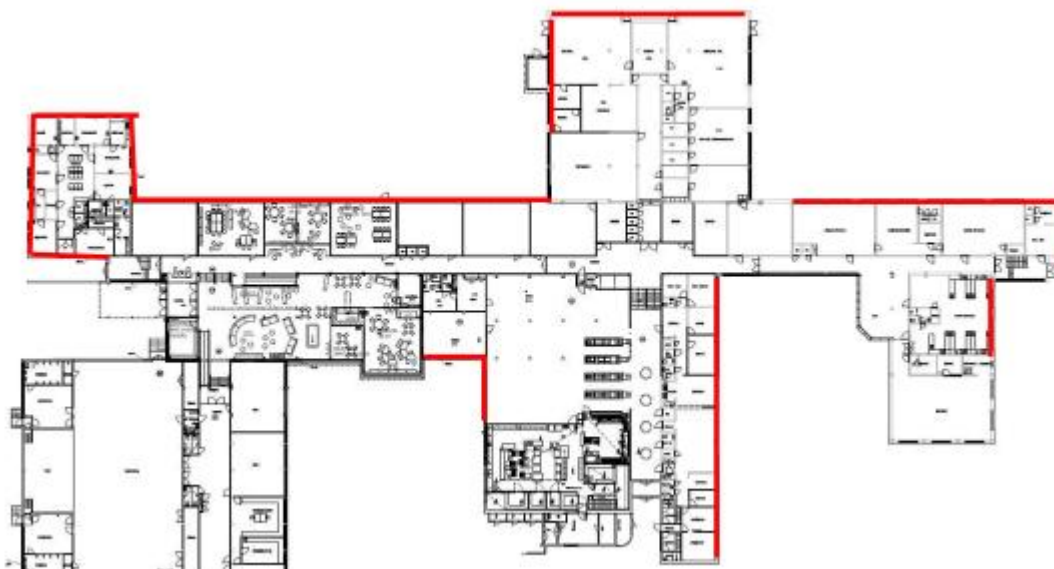
Rakennuksen ulkoseinät ovat 1. kerroksessa ilman tuuletusväliä toteutettuja tiili-mineraalivilla-tiiliseiniä. Paikoitellen sisäkuori on betonia. Kuvassa 4 on esitetty vuonna 2018 tehdyssä kuntotutkimuksessa 1. kerroksen ulkoseinän eristekerroksesta otettujen materiaalinäytteiden perusteella mikrobivaurioituneiksi arvioidut alueet.

Kuva 4. 1. kerroksen ulkoseinien mikrobivaurioituneiksi arvioidut alueet.

Koska muurattu sisäkuori ei ole täysin ilmatiivis ja koska ikkunoiden ja ulkoseinän liittymissä esiintyy aistinvaraisen arvion perusteella epätiiviyyskohtia, eristekerroksessa olevat epäpuhtaudet voivat kulkeutua näiden kautta sisäilmaan.

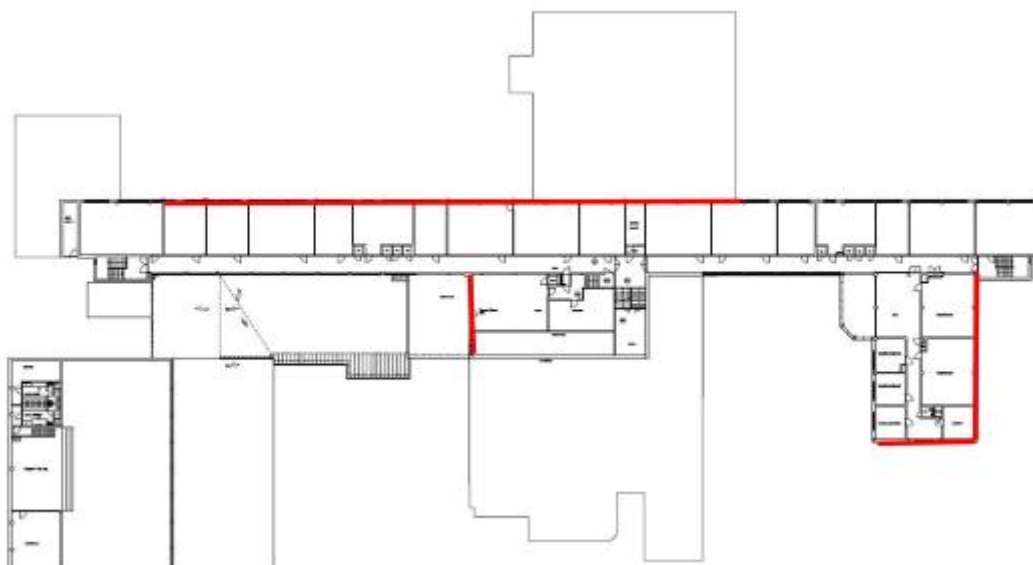
Toisen kerroksen ulkoseinissä on samanlainen rakenne kuin 1. kerroksessa. Kuvassa 5 on esitetty vuoden 2018 kuntotutkimuksessa 2. kerroksen ulkoseinän eristekerroksesta otettujen materiaalinäytteiden perusteella mikrobivaurioituneiksi arvioidut alueet.

Kuva 5. 2. kerroksen ulkoseinien mikrobivaurioituneiksi arvioidut alueet.

Vuonna 2019 arvioitiin, että 2. kerroksessa tavanomaisesta poikkeava altistumisolosuhde on mahdollinen/todennäköinen niissä tiloissa, joiden ulkoseinässä esiintyy mikrobivaurioita, ja muissa tiloissa mahdollinen.

Alkuperäisen osan 2. kerroksen käytävien SÖ ja NÖ varrella sijaitsevien luokkien sekä tilojen SÖ10 (kuvaamataidon luokan) ja entisen kirjaston ulkoseinään tehtiin tiivistyskorjaukset. Korjausten onnistuminen varmistettiin merkkiainekokeilla. Kirjastossa tiivistettiin myös yläpohjan liittymät ja uusittiin lattianpäällyste. Vuonna 1992 valmistuneessa osassa uusittiin lähinnä alkuperäistä osaa sijaitsevan luokkahuoneen ulkoseinän lämmöneristeet.

Tehdyissä korjauksissa on estetty ilmavuodot mikrobivaurioituneista rakenteista (ulkoseinän lämmöneristeistä) sisäilmaan ja korjausten onnistuminen on varmistettu merkkiainekokeilla.

Tehtyjen korjausten ansiosta tavanomaisesta poikkeava altistumisolosuhde on muuttunut 2. kerroksen tiloissa todennäköisestä mahdolliseksi. Tiloissa, joissa on todettu toimenpiderajan ylittävä määrä teollisia mineraalikuituja, altistumisolosuhteen voidaan olevan todennäköinen. Lisäksi tiloissa, joissa korjauksia ei ole tehty vuosien 2020–2022 aikana, tilanne on luonnollisesti säilynyt ennallaan.
