# Uppföljning av reparationer

**Korsholms Högstadium**

**Bölesundsvägen 11B, 65610 KORSHOLM**

Tillägg: 9.2.2021 sid 21 samt uppdatering av bilder i rapport

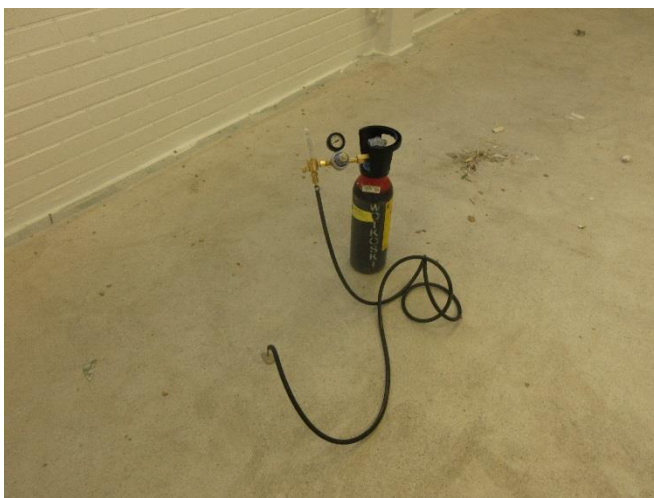
Bild 3. Spårgas matades in i konstruktionen.

För att garantera ett lyckat tätningsresultat utfördes spårgastest av yttervägg och golv, stickprovsmässigt. En spårgas matades in i isoleringsskikten och ett undertryck sattes i utrymmet. Därefter granskades alla platser där gas kan läcka in med givare. Ifall läckageplatser hittades, utfördes vidare täthetsreparationer tills gas ej kunde tränga in. I samband med renoveringen granskades även om det skulle finnas emissionsskador i golv, via provtagning, men emissionsskador kunde ej konstateras.

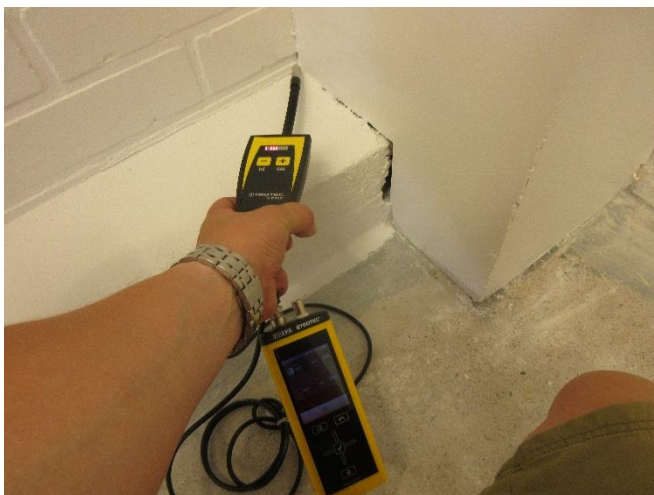
Bild 4. Läckageplatser söktes med givare.

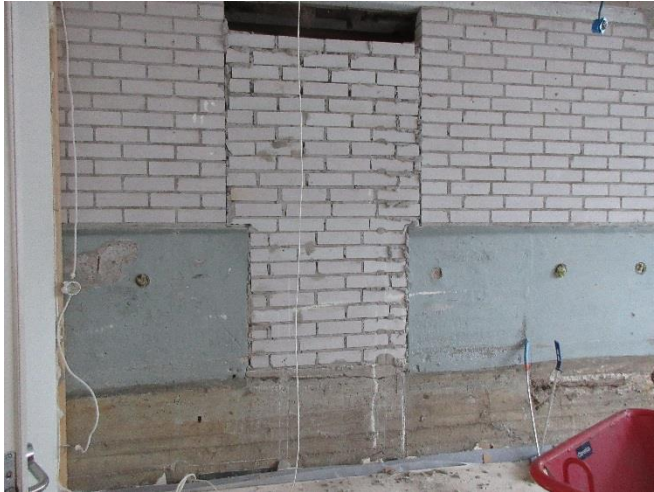
Bild 6. Väggen öppnades upp.

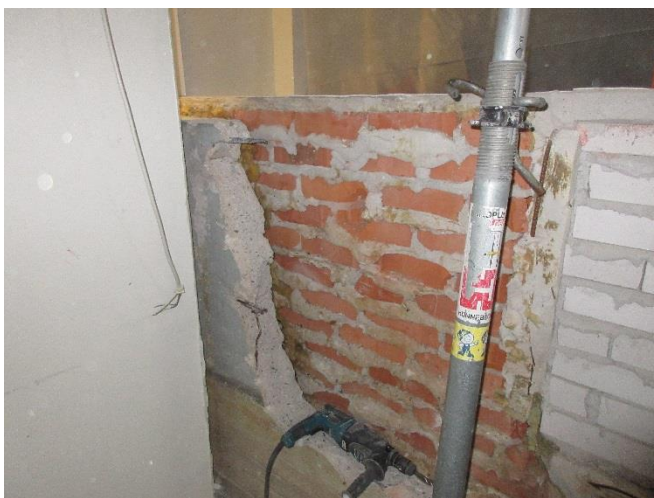
Bild 7. Gammalt murat skal (både inre och yttre) samt isolering avlägsnades. Ytor rengjordes mekaniskt innan återbyggnad.

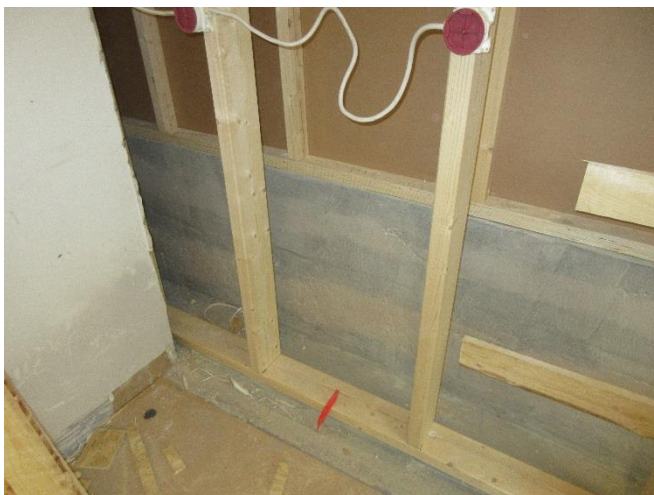
Bild 8. En ny lätt mellanvägg monterades istället för den gamla ytterväggen.

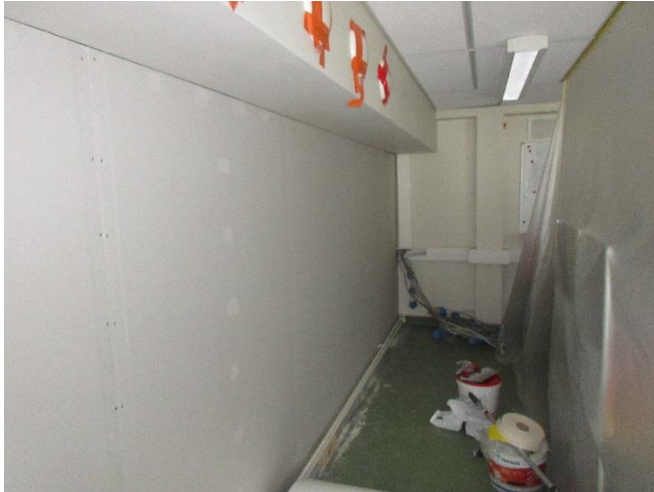
Bild 9. Lärarrumssida, innan målning.

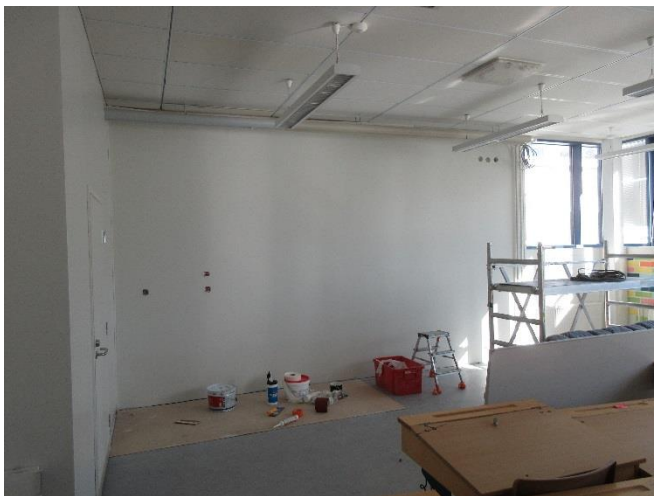
Bild 10. LM1, innan målning.

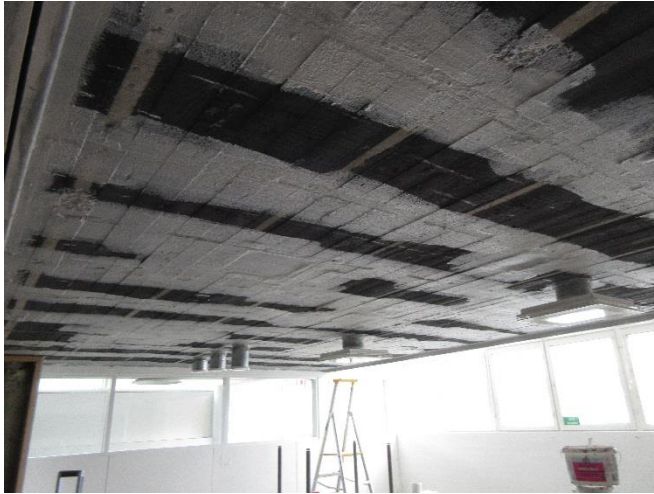
Bild 18. Täthetsreparation av tak i SÖ10.

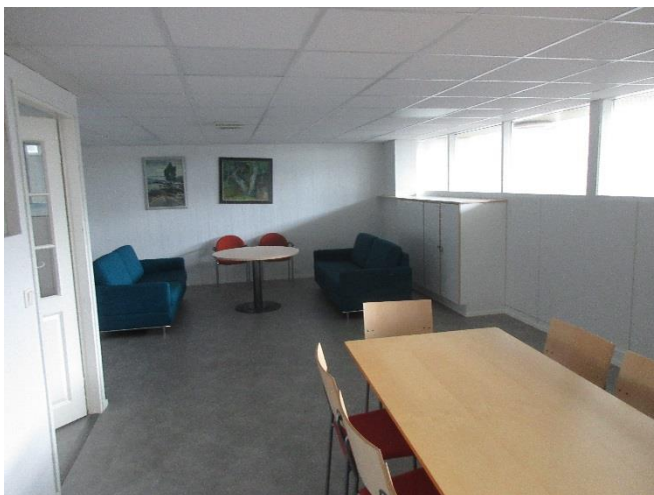
Bild 20. Bibliotek, återställt.

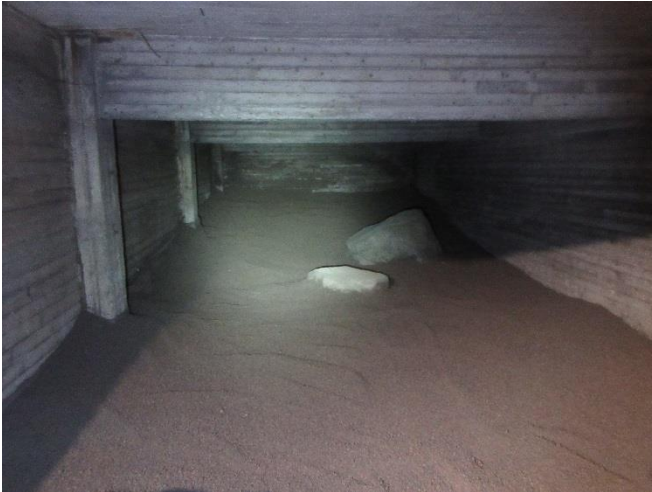
Bild 29. Krossbädd under lärarrum.

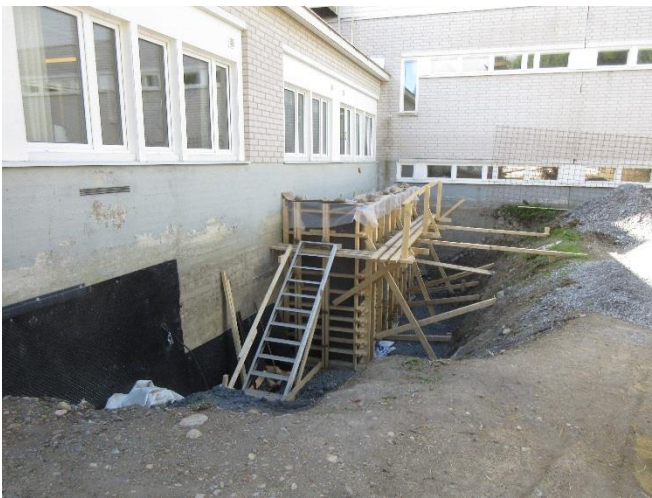
Bild 30. Trappan ner till krypgrunden utifrån under uppbyggnad.

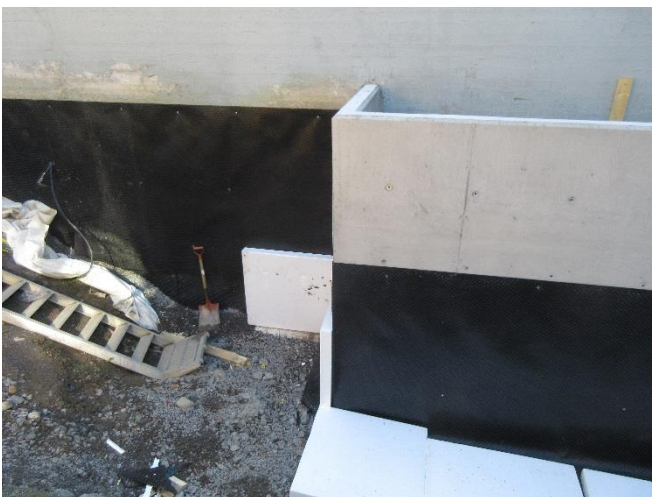
Bild 31. Ny grundmursskiva monterades på utsidan för att minimera fuktbelastningen.

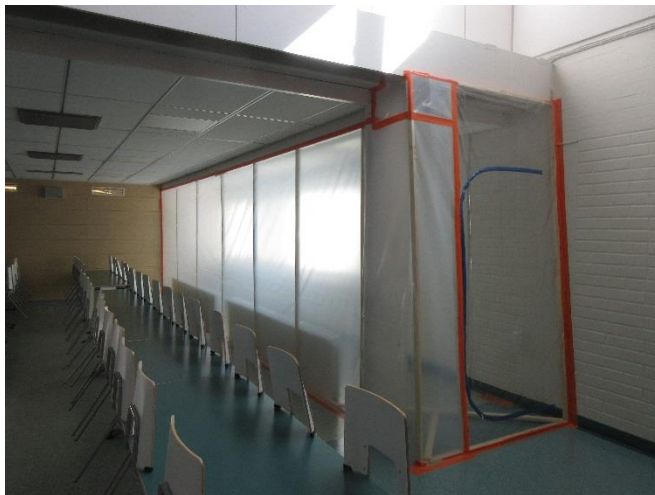
Bild 35. Matsalens yttervägg sektionerad. Väggen täthetsreparerades.

Matsalens yttervägg samt lärarrummets yttervägg. På området tätades ytterväggarnas alla anslutningar emot golv, andra väggkonstruktioner, fönsteranslutningar samt på grund av skenor som gick igenom väggen mellan utrymmena täthetsreparerades även övre kant av väggen i lärarrummet.

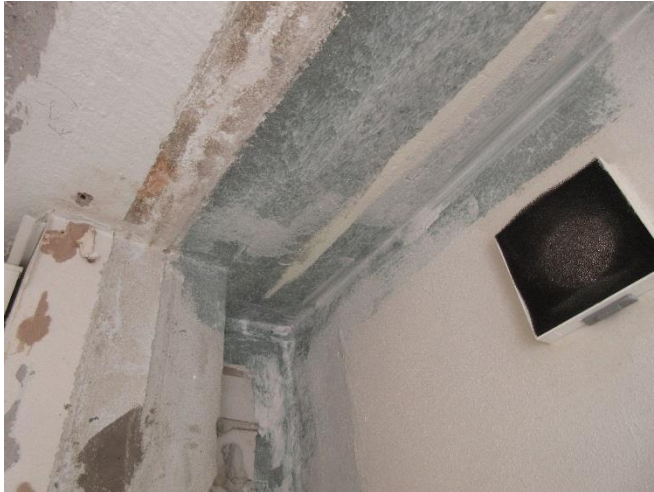
Bild 39. I lärarrummet täthetsreparerades även övre kant på grund av de skenor som gick emellan utrymmena.
