# Konditionsundersökning

**Korsholms Högstadium – 1972-delen**

**Bölesundsvägen 11B, 65610 Korsholm**

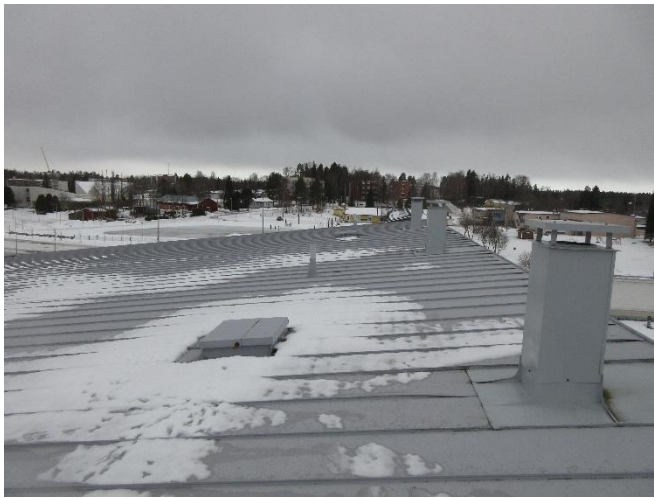
Bild 1. Överblick över vattentak.

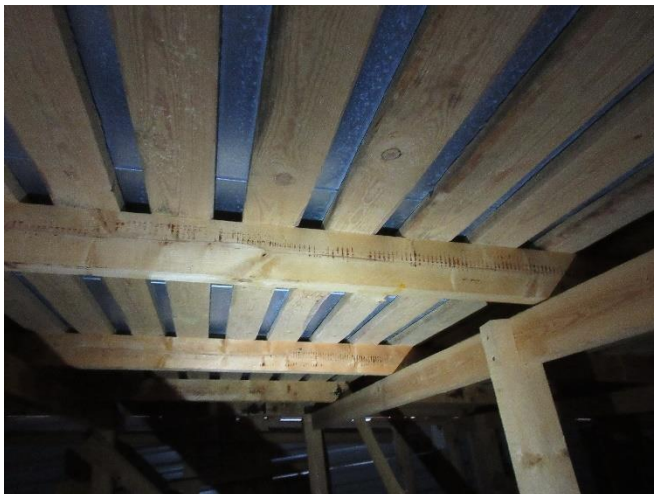
Bild 2. Något undertak finns ej.

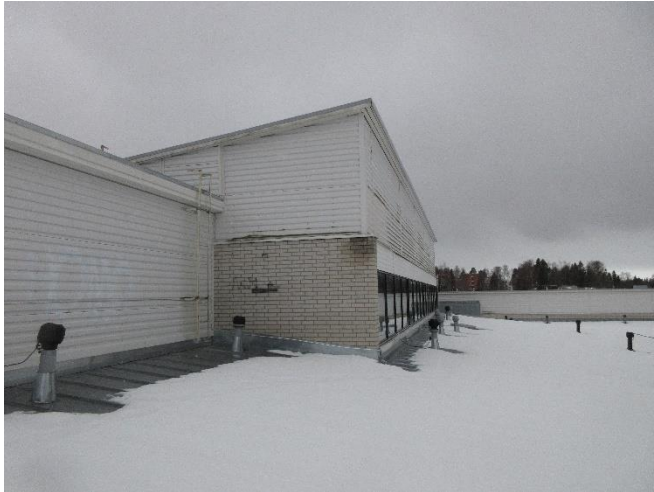
Bild 3. Vattentaket var delvist snötäckt vid granskningen.

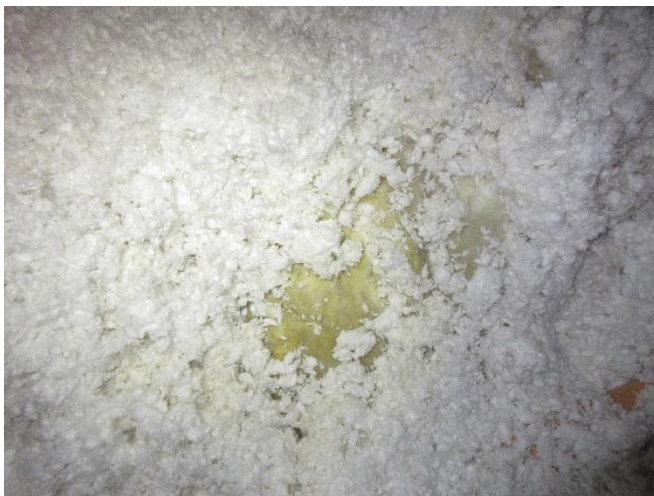
Bild 4. Under den nyare isoleringen finns en äldre glasullsisolering.

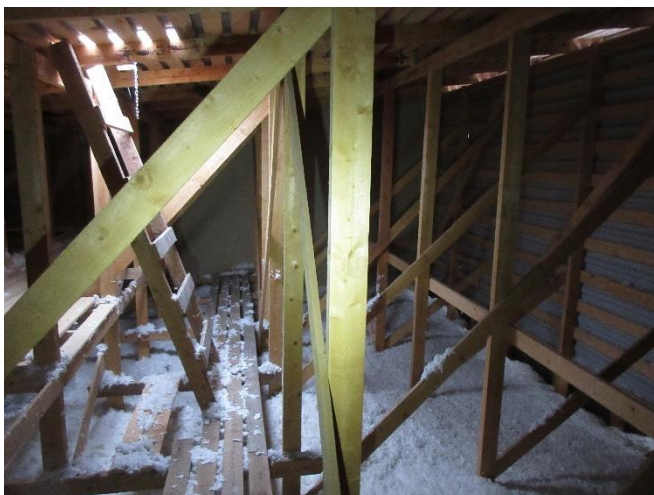
Bild 5. Luftrummet på mellantaket är högt.

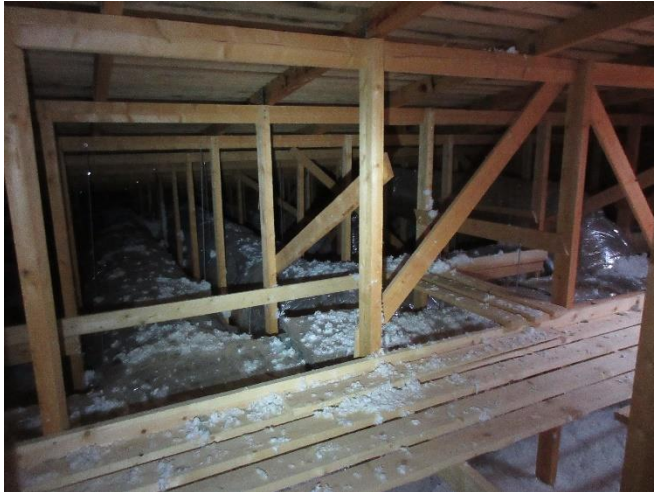
Bild 6. Synliga skador observerades ej.

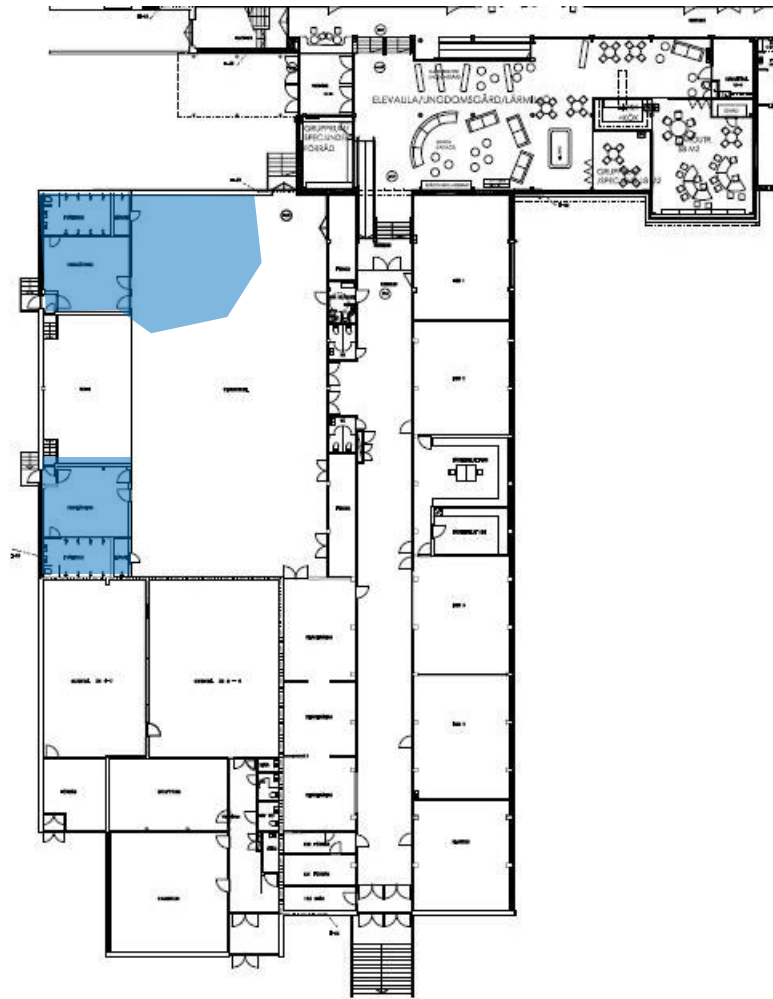
Uppskattat vått område i golv:

Förhöjda fuktvärden i isolering och under matta kunde konstateras på områden kring golvomklädningsrummet.

(observera att även mellanväggar är fuktskadade på området)

Eftersom det handlar om gråvatten som läckt in i nedre bjälklaget rekommenderar vi att golvslip, isolering och utjämningsand avlägsnas på det skadade området. Grundplattan desinficeras på grund av bakterier som gråvattnet kan innehålla.

Kontrollfuktmätning utförs för gränsdragning av skadeområdena. Grundplatta och vattenskadade stenväggars torkas maskinell (grundplattans torkningsbehov granskas efter rivning). Då alla konstruktioner som tagit skada är torra och rena, utförs återbyggnad.

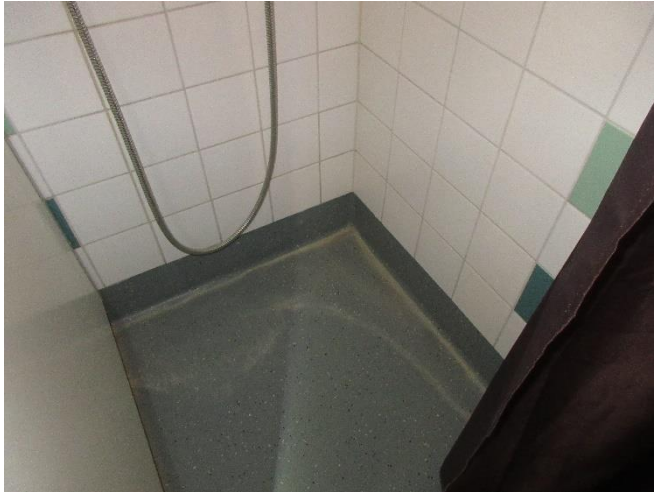
Bild 7. Duschutrymme.

I duschutrymmena är ytorna spruckna och otäta, vilket har medfört en vattenskada. Utrymmena är i något skede ytrenoverade. Därtill finns även wc:n bredvid gymnastiksalsdörrarna som är renoverade.

Duschutrymmena repareras så vidare skador ej kan ske eller så tas dessa ur bruk.

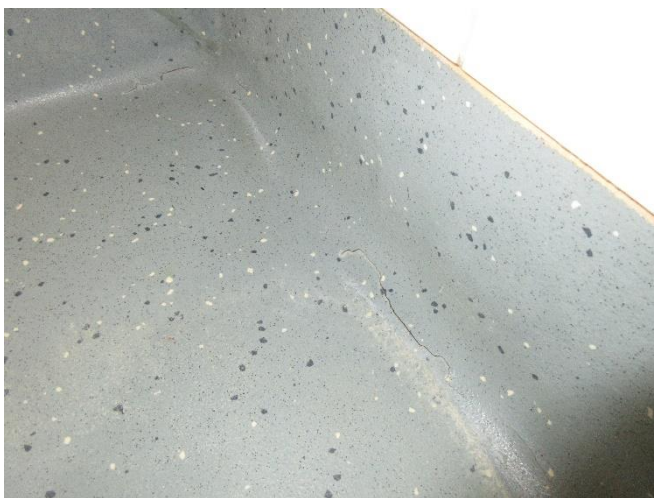
Man kunde konstatera att golv-konstruktionen var skadad på stora delar av det undersökta området. Fuktskadorna var orsakade av otätheter i duschutrymmena. Därtill kunde man konstatera avvikande lukt i mattor i omklädningsrum samt gym och den äldre gymnastiksalsmattan (det är två mattor ovanpå varandra i gymnastiksalen). I den äldre gymnastiksalsmattan var mängden 2-etyl-1-hexanol förhöjd. I gymmets isoleringsskikt kunde avvikande lukt och indikation på fuktskada konstateras. Nedre bjälklaget är i behov av reparation.

Bild 8. Snitt och sprickor vid uppviken konstaterades i plastmattan i duschutrymmena.

På skadeområdet avlägsnas ytor (golv och vägg). Vid saneringen bör man observera instruktionerna för rivningar av mikroskadade konstruktioner, asbestmaterial och PAH-material (Ratu R0383, Ratu 0347 och Ratu R0381).

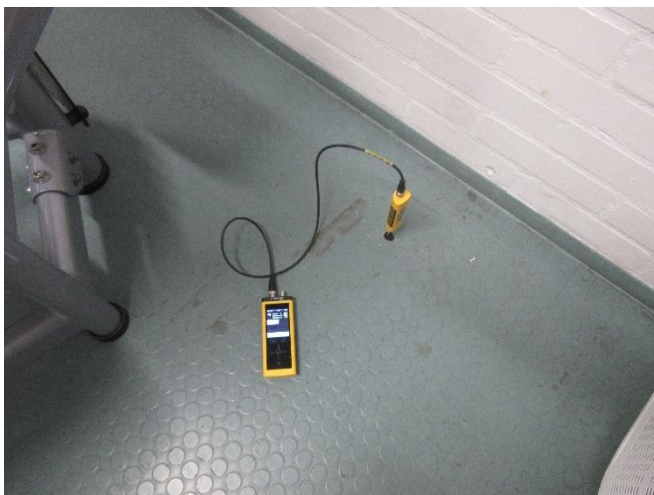
Bild 9. Golvisoleringen mättes via borrhålsmätning.

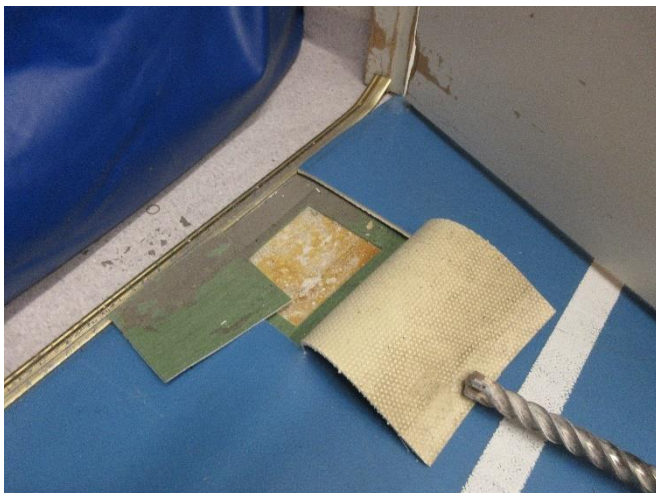
| Prov # | Konstruktion | Material | Resultat | Tolkning |
|---|---|---|---|---|
| 3 | Gymnastiksalsgolv | Plastmatta, undre | 2-etyl-1-hexanol på förhöjd nivå, mycket avvikande lukt | Emissionsskadad |

Bild 10. Stark avvikande lukt konstaterades i den undre gymnastiksalsmattan. Den övre var olimmad.

Observera att vi rekommenderar att båda mattorna i hela gymnastiksalen avlägsnas och att ytslipet fräses till ren betong och får stå öppet under torkningstiden, på grund av emissionerna i mattan. Med betongprofil kan man fastställa spärrningsbehov av ytslipet.

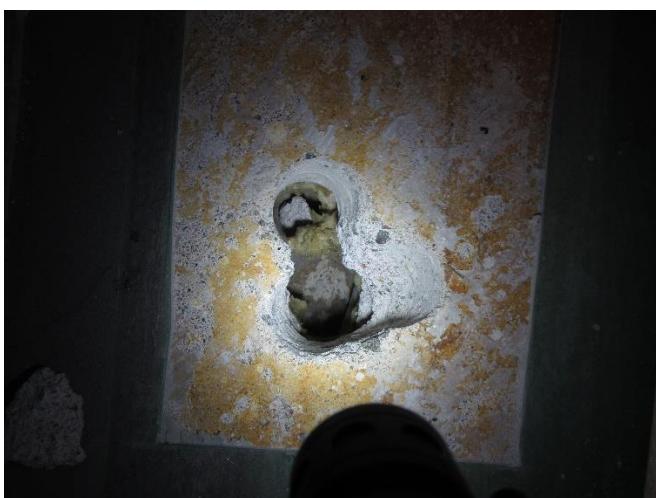
Bild 11. Grundplattan är inte behandlad med beck.

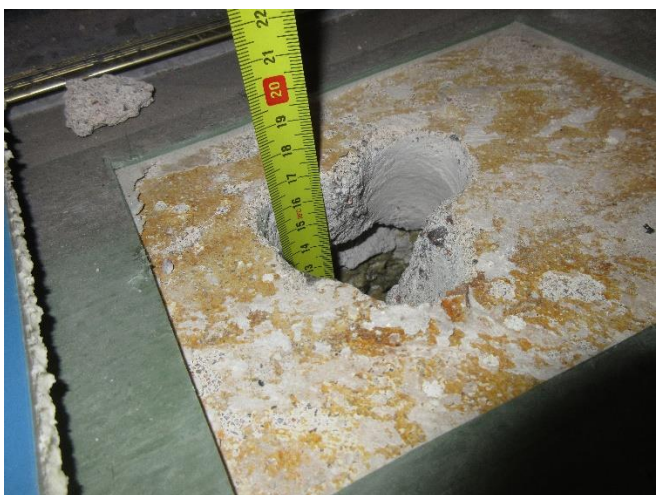
Bild 12. Total konstruktionstjocklek på ca 170mm.

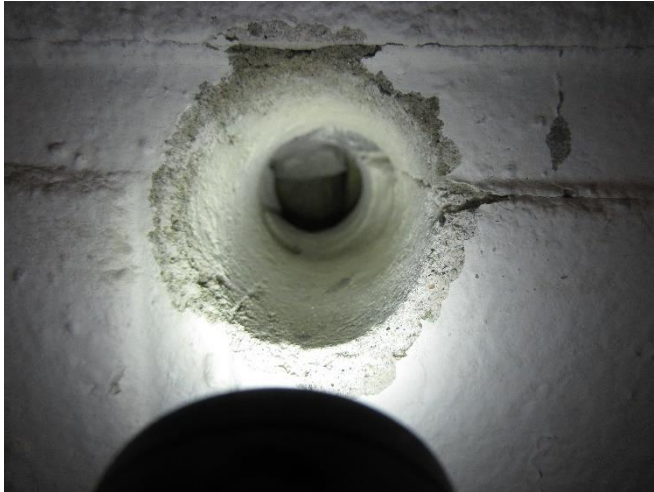
Ytterväggen är en tegel-ull-tegelkonstruktion vilken anses vara en riskkonstruktion på grund av dess dåliga upptorkningsförmåga. En del av den gamla ytterväggen är dock nu mellanvägg mot glaskorridoren. I väggen konstaterades ingen fukt och ingen avvikande lukt, men i ett av de två mikrobproverna konstaterades måttliga mängder mikrober (överskrider ej åtgärdsgränsen).

Bild 13. Den gamla ytterväggen är med tegel-ull-tegelkonstruktion

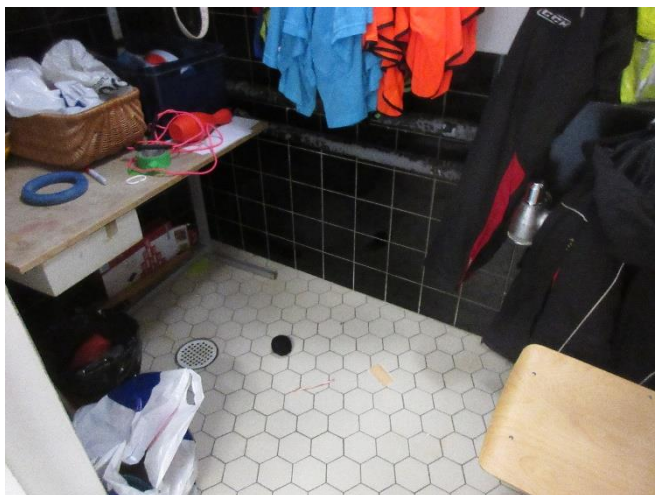
I lärarnas omklädningsrum är väggar och golv plattsatta. Utrymmena har tagit skada av läckagevattnet från omklädningsrummen. Asbestprov togs av från både vägg och golv, och man kan konstatera att asbest finns i båda materialen.

Bild 14. I lärarnas omklädningsrum (2 utrymmen) finns asbest både i golv och väggmaterial.

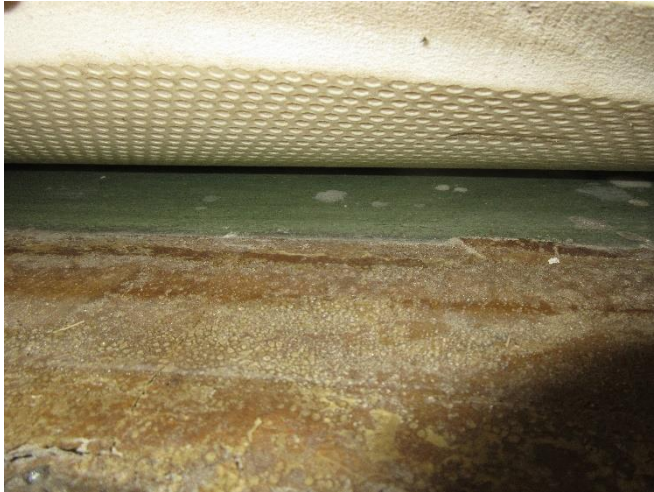
Bild 15. Gymnastiksalen har två mattor. Den övre är olimmad.

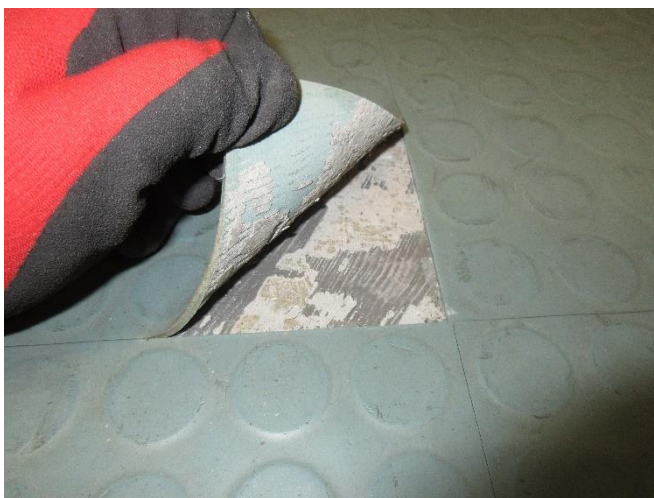
Bild 16. Plastmattan i gymmet har en avvikande lukt.

Man kan förhindra att skadorna i bottenbjälklaget belastar inomhusluften genom en täthetsreparation, där man med för ändamålet avsedd tätningsmassa (t.ex. tvåkomponents vattenisolering) och förstärkningsduk tätar alla anslutningar och genomföringar. Dessa anslutningar är anslutningarna mellan vägg mot mark och golv samt mellanväggar och golv. Även sprickor bör tätas ifall sådana observeras. Ifall detta alternativ väljs bör man beakta att fukten i utjämningsanden kan komma åt att belasta väggen i framtiden, och reparationen av väggen mot mark bör utföras så denna ej kan ta skada av fuktbelastning samt så att golvets skador ej kan via väggen mot mark komma åt att belasta inomhusluften.

Mikrobiellt skadat bottenbjälklag kan också åtgärdas genom att förnya den skadade ullisoleringen och avlägsna utjämningsanden. Ytmaterial och golvkonstruktion med isolering avlägsnas fram till grundplattan. Grundplattan rengörs mekaniskt. Ibland kan grundplattan vara väldigt tunn, och i sådana fall måste man överväga att riva denna. I vanliga fall rekommenderas det att största delen av isoleringen skall vara under betongplattan för att minska på fuktbelastningen. Grundplattan bör kontrollfuktmätas. Ifall en fuktbelastning konstateras bör man förhindra markfukten från att orsaka skador efter reparationen. Det kan man göra t.ex. genom att spärra betongplattan emot fukt, t.ex. med en fukt- och emissionsspärr. Därefter kan golvet isoleras och ett nytt ytslip gjutas.

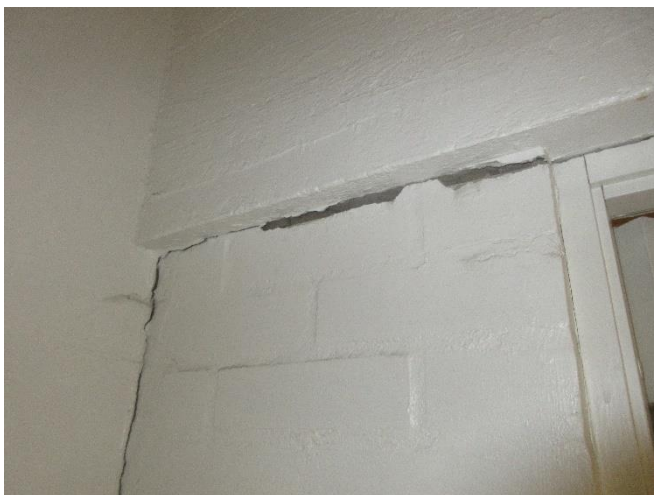
Bild 17. Gymmet. Sprickor mellan tegelvägg och balk.

I de skadade väggarna med tegel-ull-betong-konstruktion rekommenderar vi att det skadade materialet avlägsnas pga att tegelkonstruktioner i allmänhet är utmanade att täthetsreparera om man vill ha lång teknisk livslängd. Vi rekommenderar att på

skadeområdena avlägsnas de skadade isoleringsskiktet fram till betongen. Betongen fräses ren. Återbyggnad bör göras med en fukttekniskt fungerande metod.

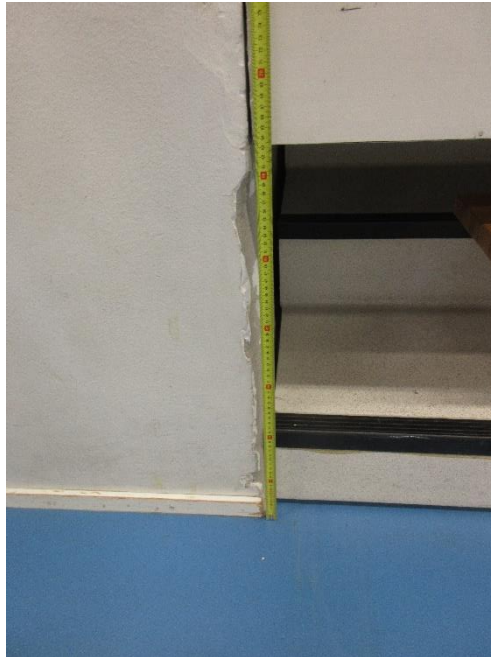
Bild 18. Under scen kunde inga förhöjda fuktvärden uppmätas vid granskningen.

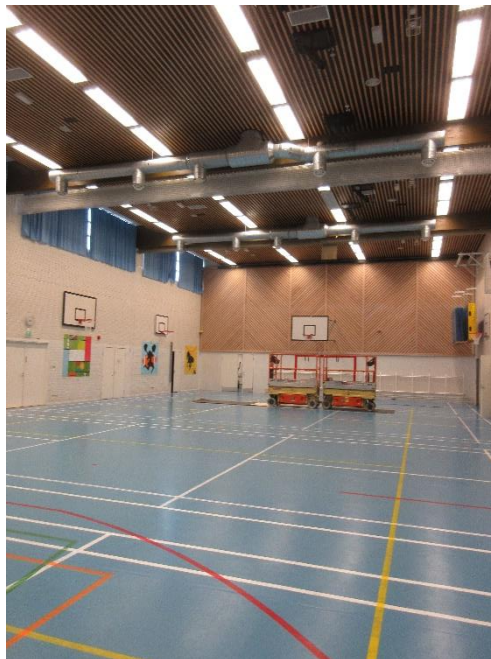
Bild 19. Allmän överblick, gymnastiksal.

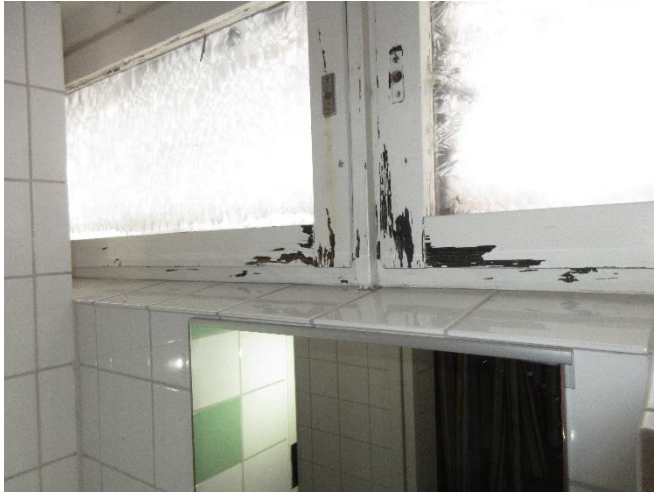
Bild 20. Ytslitage i duschutrymme på fönster. Färgen flagnar.

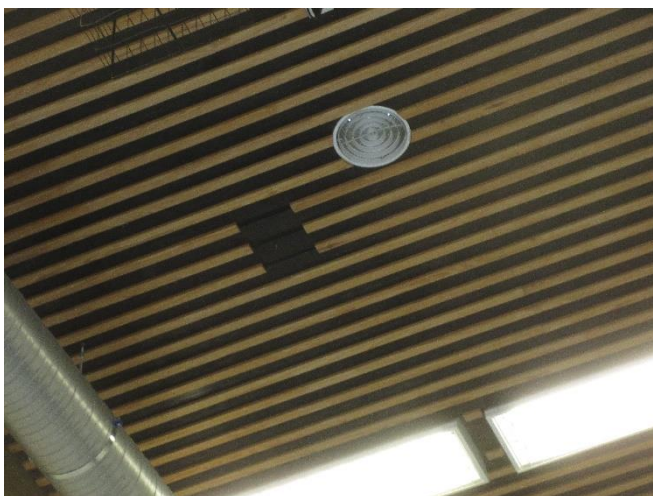
Efter två veckors nedfallsprov kunde man konstatera höga mängder industriella mineralfibrer i inomhusluften. Eftersom ventilationssystemet ej innehåller mineralull, antas dessa fibrer härstamma från akustikmaterialet som finns både på väggar och i tak i gymnastiksalen.

Mängden fibrer i båda proverna var 6,9 fibrer/cm<sup>2</sup> då åtgärdsgränsen är 0,2 fibrer/cm<sup>2</sup>. Åtgärdsgränsen i förordningen om boendehälsan överskrids.

Bild 21. På väggar och i tak finns akustikmaterial som innehåller industriella mineralfibrer.

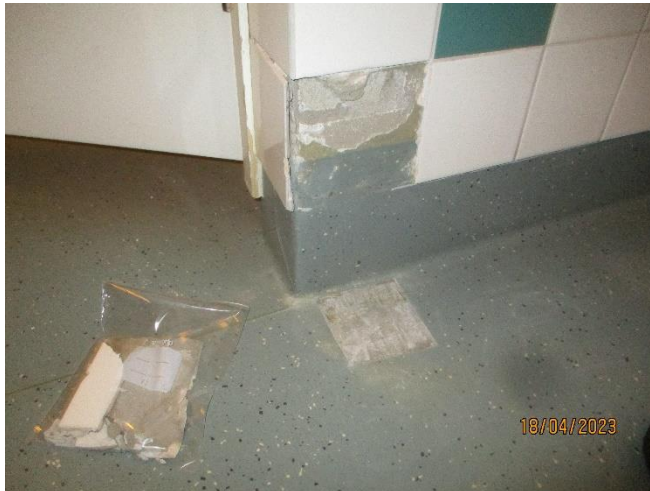
Bild 22. Asbestprov togs av ytmaterial i duschrum.

Inget av materialen innehåller asbest.
