# Uppföljning av reparationer

**Korsholms Högstadium**

**Bölesundsvägen 11B, 65610 KORSHOLM**

Senast uppdaterad: 09.2023

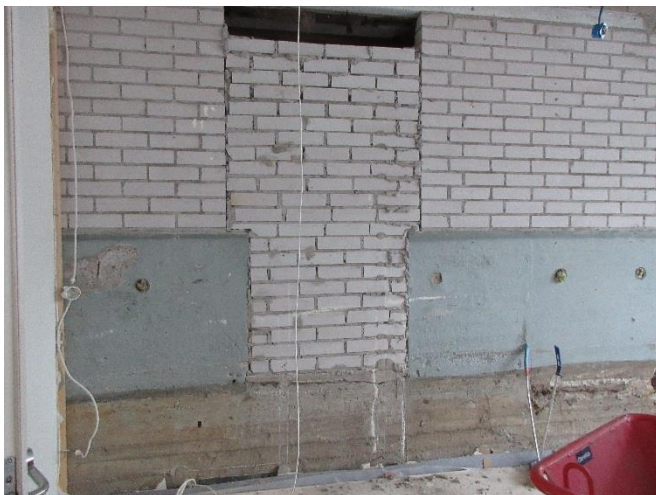
Bild 6. Väggen öppnades upp.

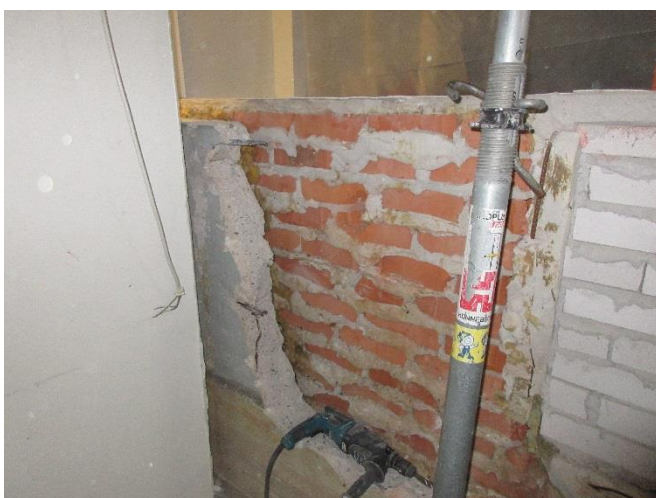
Bild 7. Gammalt murat skal (både inre och yttre) samt isolering avlägsnades. Ytor rengjordes mekaniskt innan återbyggnad.

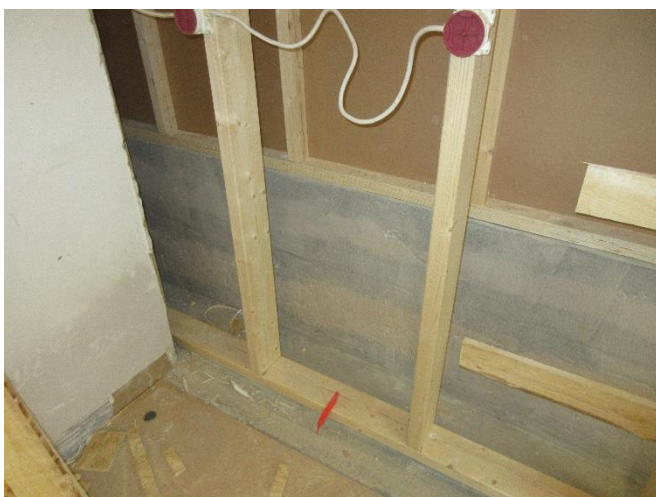
Bild 8. En ny lätt mellanvägg monterades istället för den gamla ytterväggen.

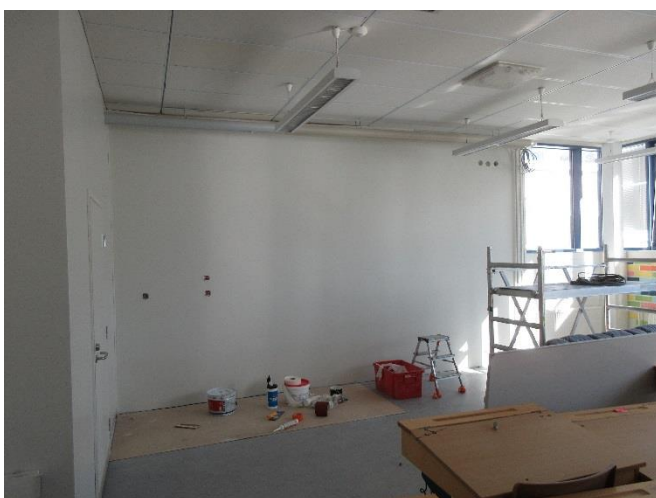
Bild 10. LM1, innan målning.

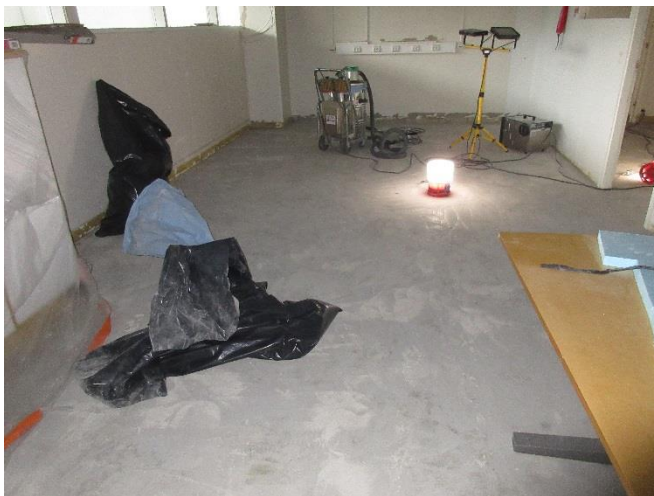
Bild 19. I biblioteket slipades golvet till ren betong.

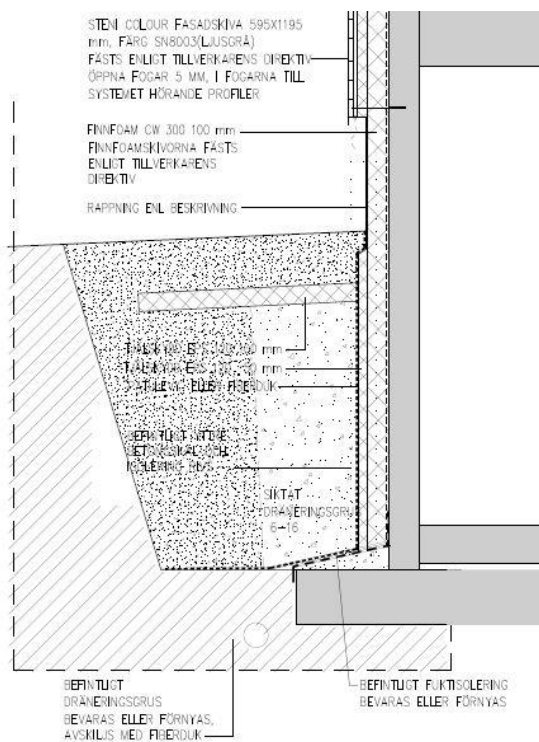
Bild 24. Väggen konstruktionstyp (återbyggnad).

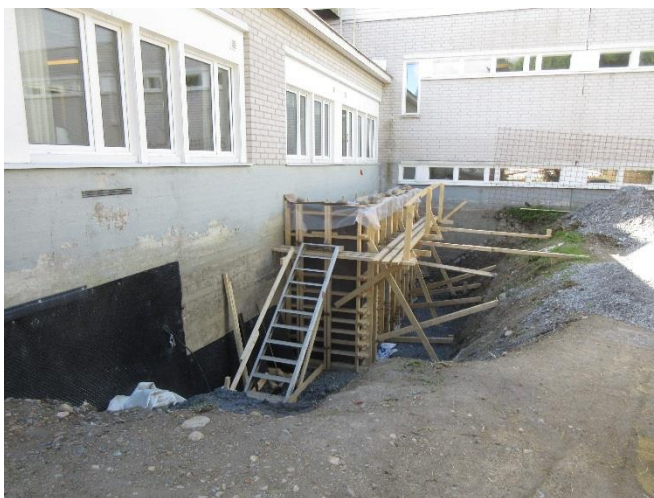
Bild 30. Trappan ner till krypgrunden utifrån under uppbyggnad.

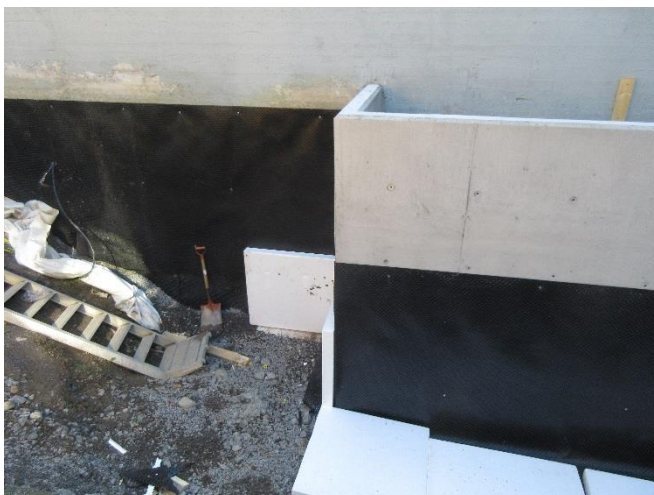
Bild 31. Ny grundmursskiva monterades på utsidan för att minimera fuktbelastningen.

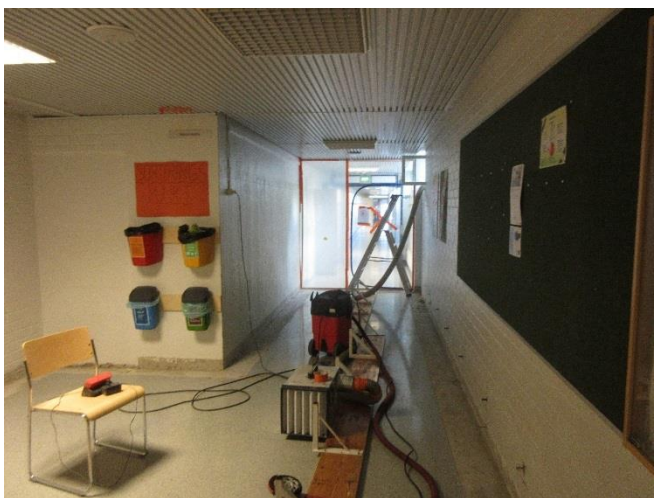
Bild 34. Täthetsarbetet under arbete.

På området tätades väggar som avgränsar mot krypgrund samt golv-vägganslutningen. Detta för att förhindra att det från krypgrund eller golvets isoleringsskikt tränger in orenheter i inomhusluften. Dessa täthetsreparationer utfördes under sensommaren 2020.

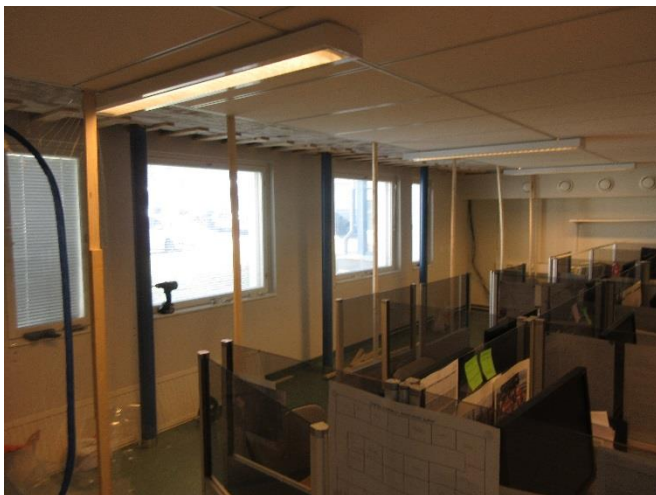
Bild 36. Sektionering av yttervägg under arbete i lärarrum.

Matsalens yttervägg samt lärarrummets yttervägg. På området tätades ytterväggarnas alla anslutningar emot golv, andra väggkonstruktioner, fönsteranslutningar samt på grund av skenor som gick igenom väggen mellan utrymmena täthetsreparerades även övre kant av väggen i lärarrummet.

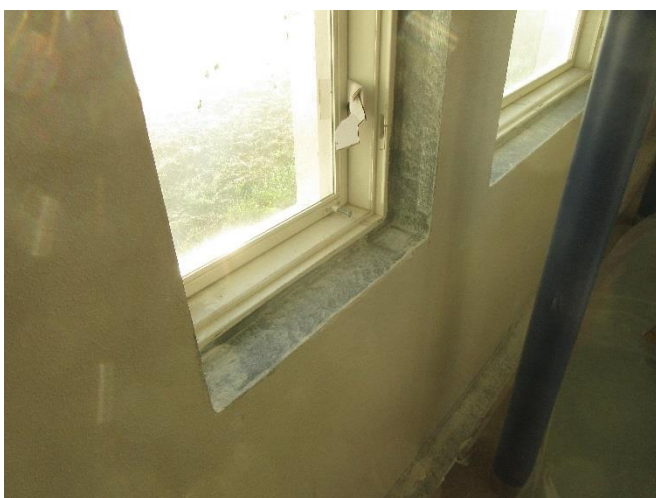
Bild 37. Täthetsreparering av fönsteranslutningar.

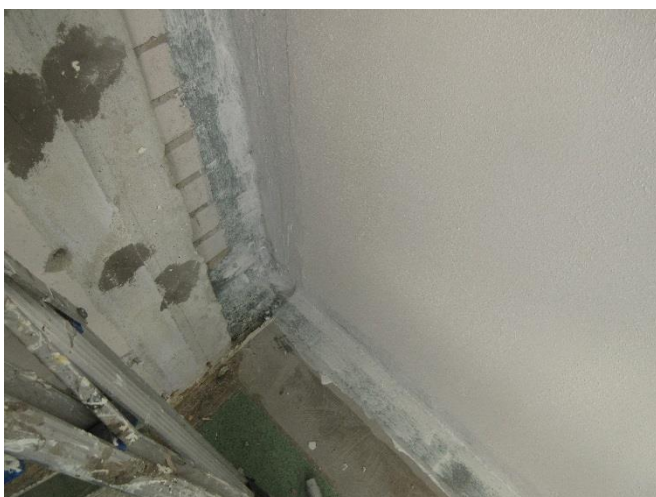
Bild 38. Täthetsreparering av golv-vägganslutning samt anslutning mellan olika väggkonstruktioner.

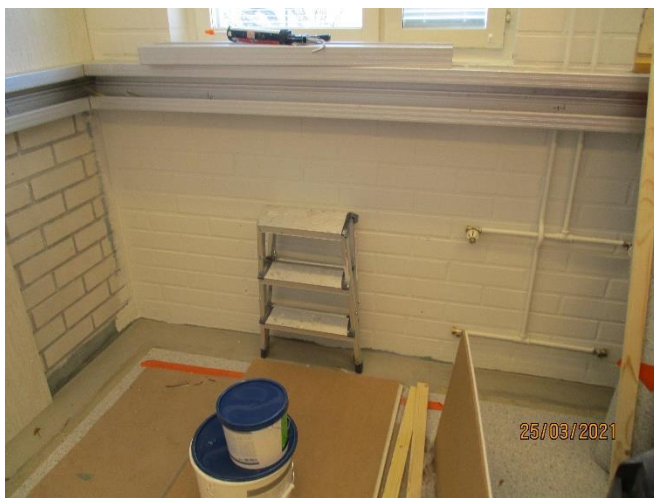
Bild 47. Arbetet har flyttat vidare till nästa rum. Samma princip för täthetsreparation används.

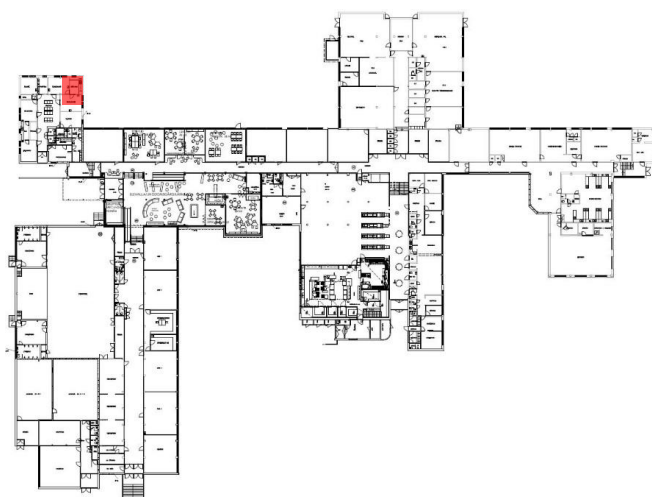
Bild 53. Markerat utrymme okulärgranskades den 8.7.2021. Detta utrymme har täthetsreparerats senare än övriga utrymmen eftersom det var i användning medan skolan var öppen.

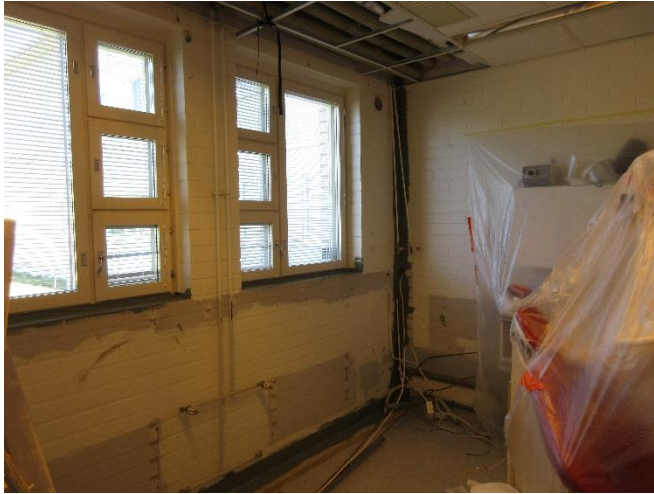
Bild 54. Bild från övervakningstillfälle 8.7.21. De sista utrymmena i skolhälsovården har täthetsreparerats men arbeten men att återmontera inredning o.s.v. är ej klart.

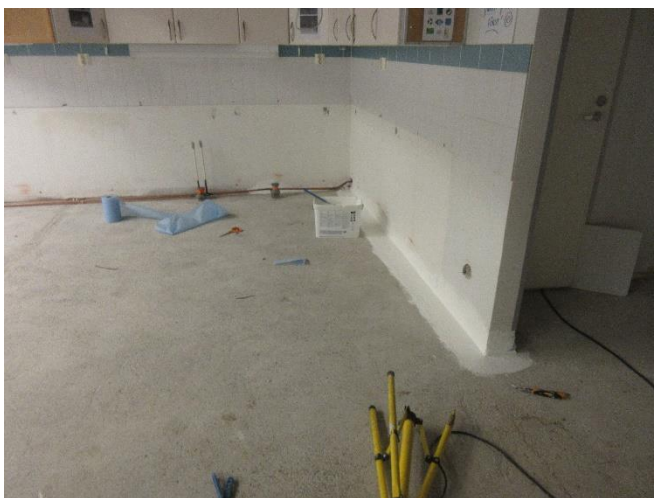
Bild 66. Täthetsarbete på gång.

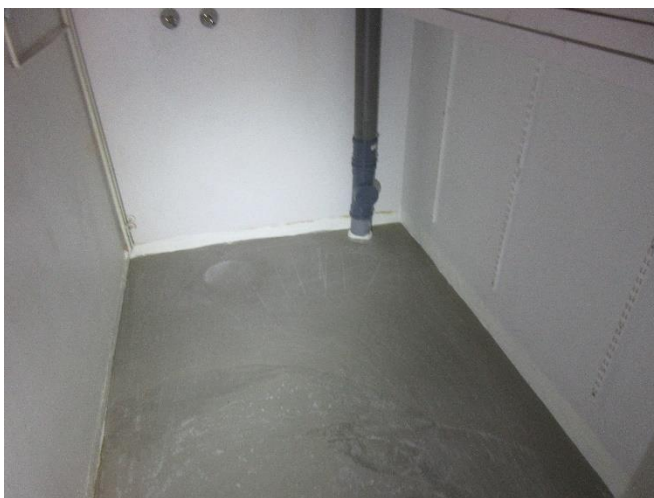
Bild 69. De bristfälliga rördelarna byttes ut och golvet torkades innan spackling.

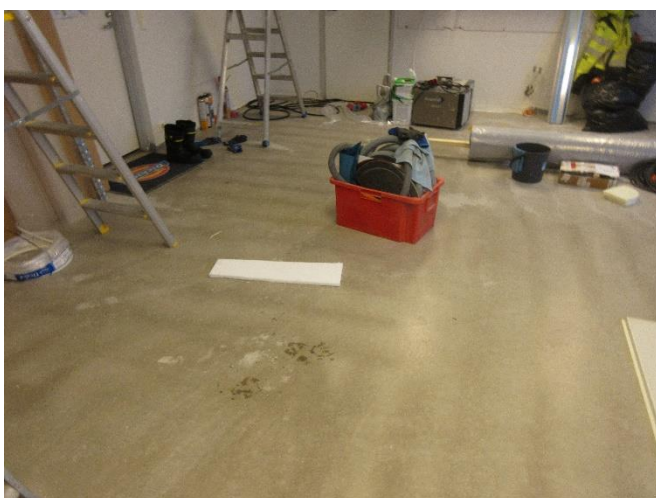
Bild 72. Golvet flytspacklat och klart för fuktmätning.

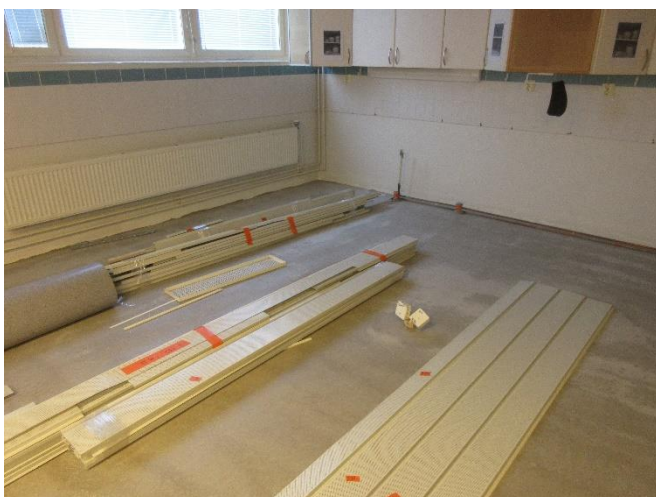
Bild 73. Innertak varit nedmonterat och mineralullsisolering har avlägsnats.

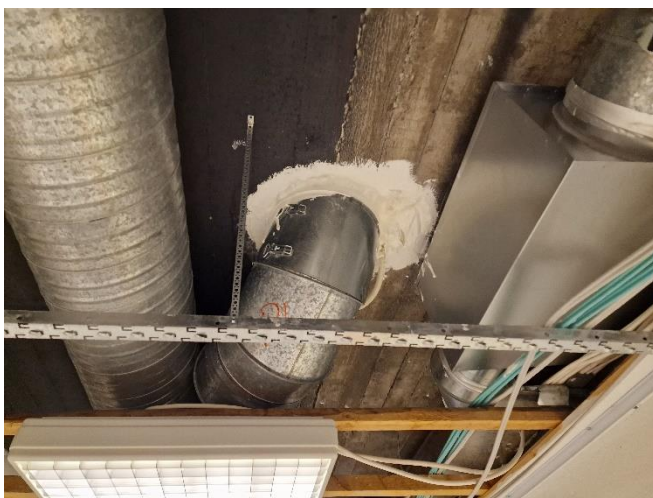
Bild 80. Ljuddämpare förnyades och genomföringar tätades.

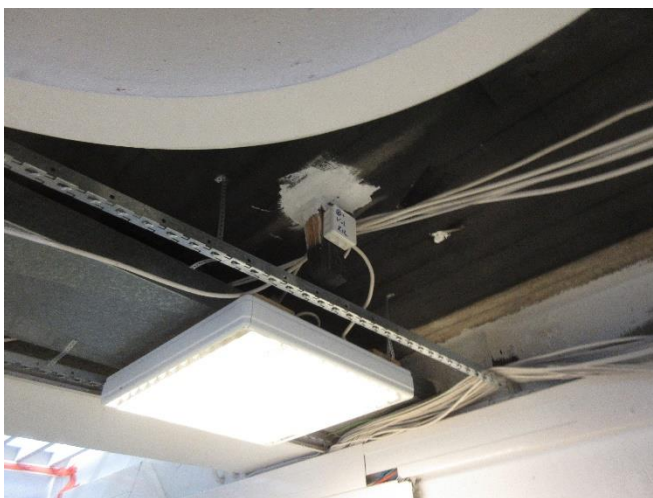
Bild 85. Genomföringar och konstruktionsanslutningar tätades.

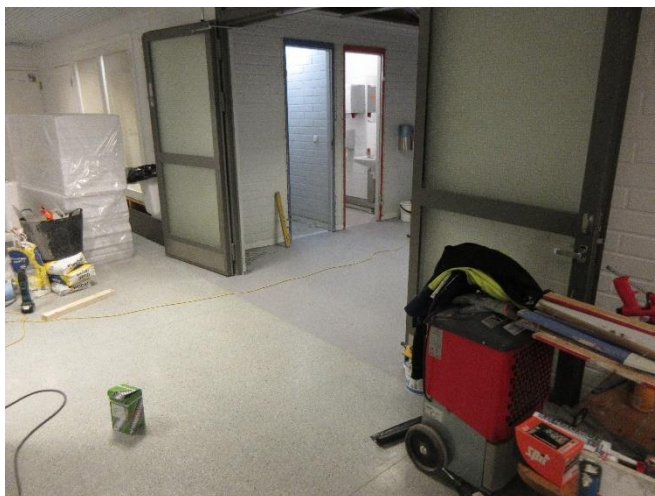
Bild 86. Från krysset och framåt har slöjdsalskorridoren blivit täthetsreparerad.

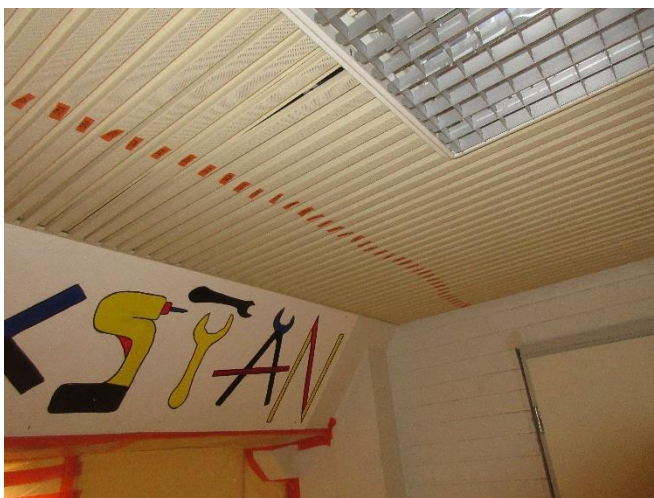
Bild 88. Nedsänkta tak med plåtskenor och mineralullsisolering plockades ner.

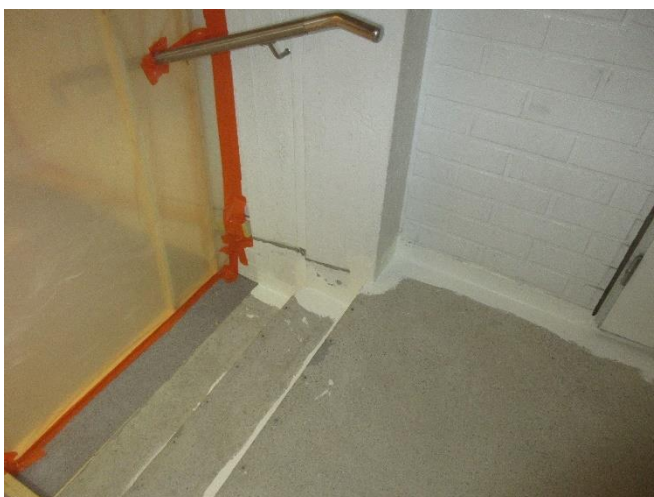
Bild 89. Tätningsarbete på gång.

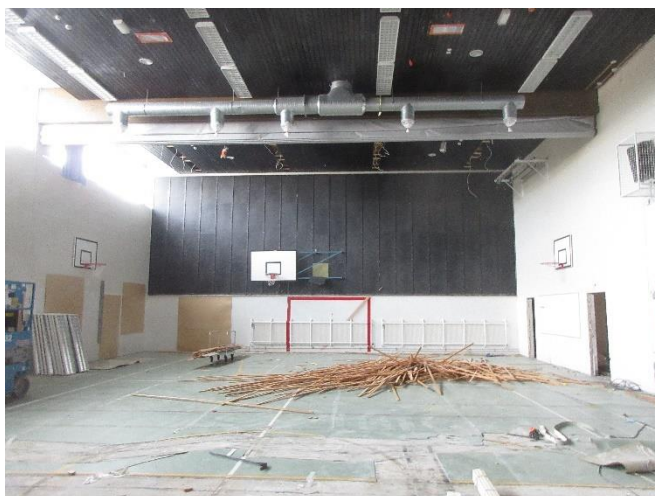
Bild 90. Rivning under arbete i gymnastiksal.

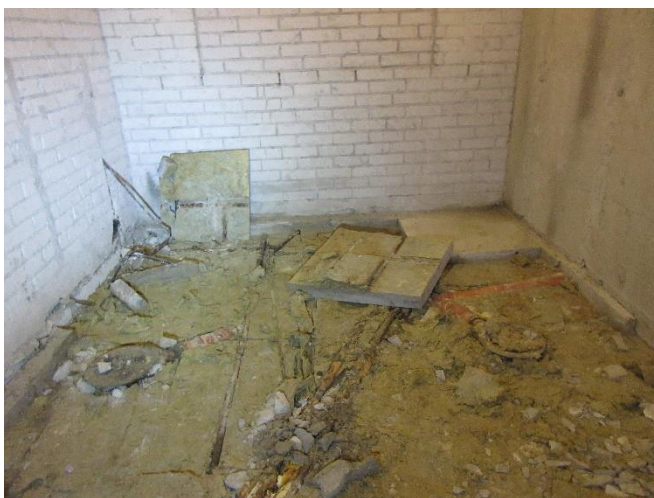
Bild 92. Ytslip avlägsnat i tvättutrymmen.

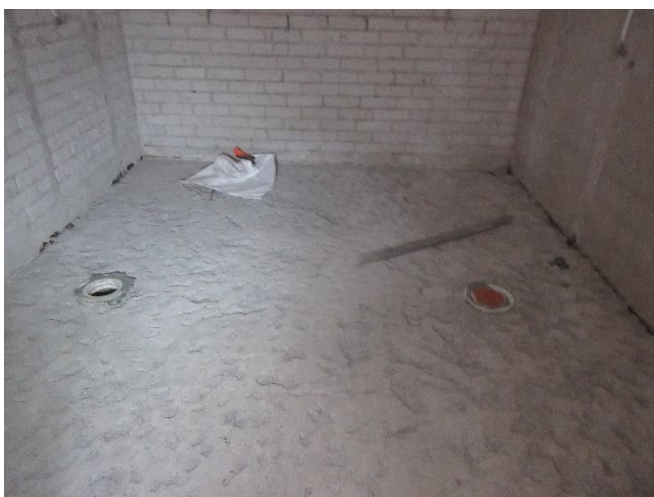
Bild 93. Isolering avlägsnades fram till ren betong.

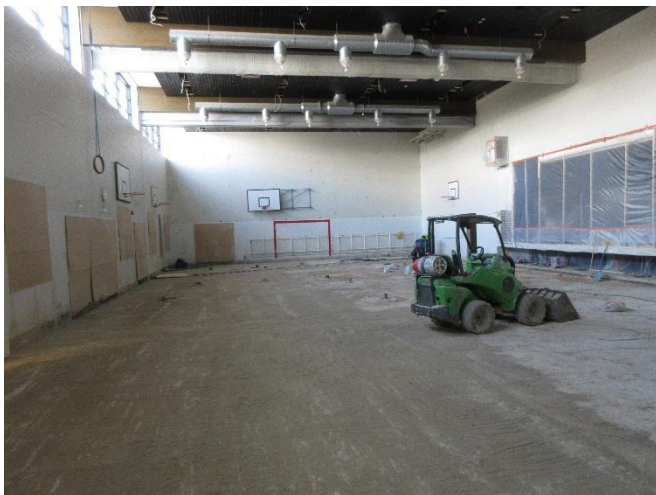
Bild 94. Ytslip, isolering och utjämningsanden avlägsnades i gymnastiksalen.

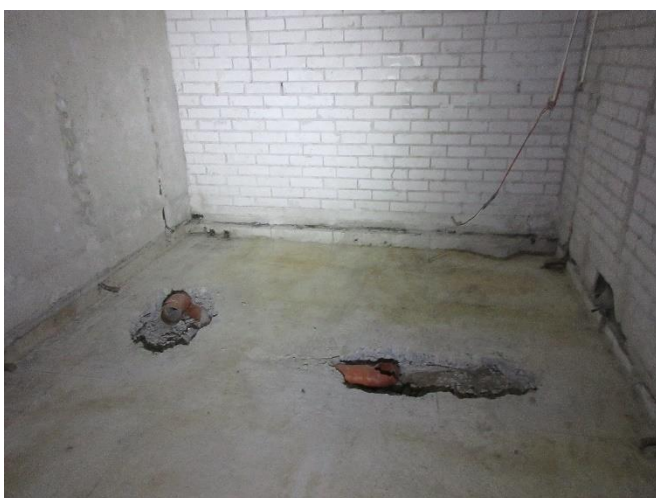
Bild 95. Golvbrunnar och delvist även avloppsrör förnyas.

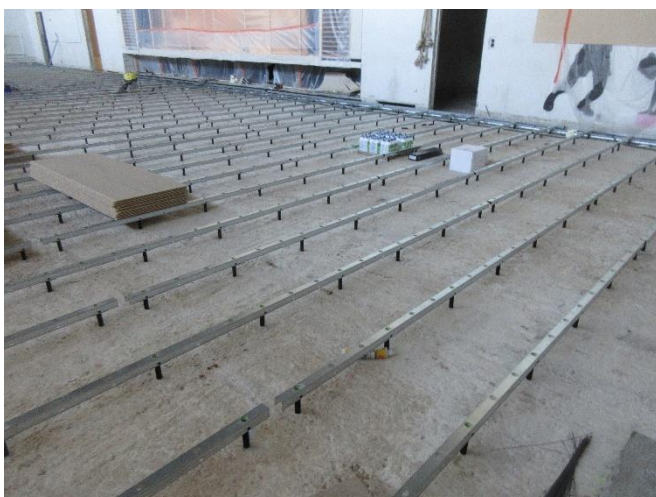
Bild 96. Montering av det ventilerade golvet under arbete i gymnastiksalen.

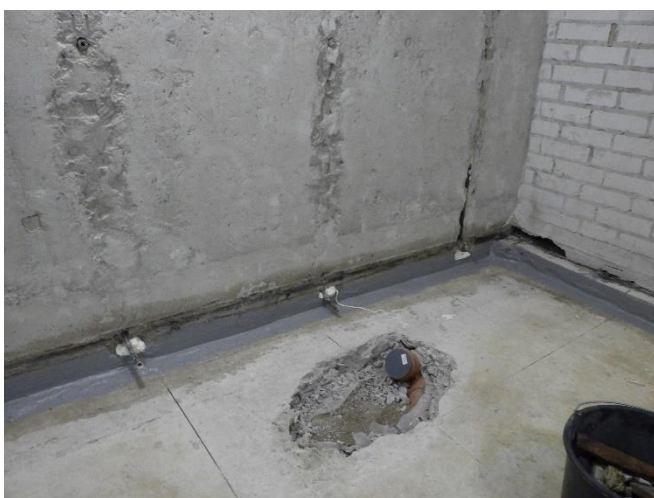
Bild 98. Konstruktionsanslutningar tätas i samband med renoveringarna i omklädningsrummen.
