Tiiviyskorjausten laadunvarmistus

| Päiväys | 23.8.2023 |
| Projekti | Tiivistyskorjausten laadunvarmistus |
| Kohde | Mustasaaren keskuskoulu Koulutie 8, 65610 Mustasaari |

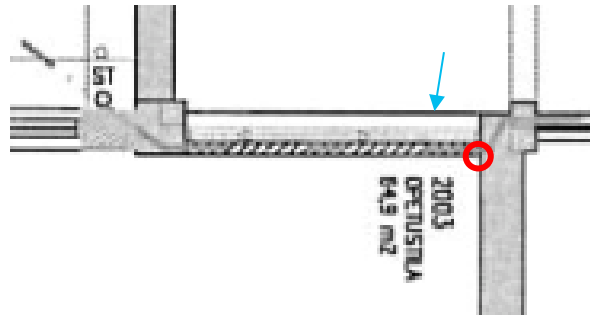
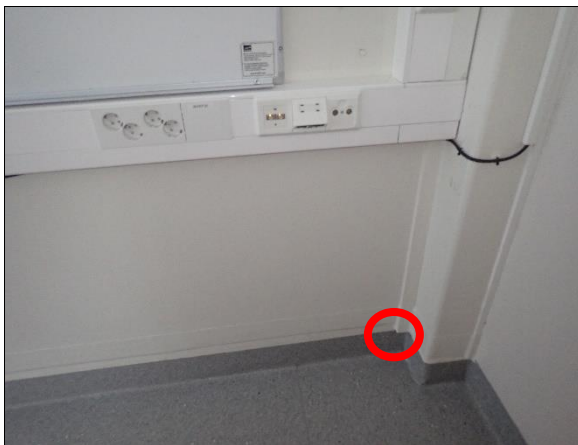
Merkkiainekoe ME.01-VS. Väliseinärakenne, luokka 2003

Merkkiainekaasu laskettiin korjaamattoman koulutilan puolelta poratun reiän kautta väliseinän eristetilaan. Kaasun syöttökorkeus lattian pinnasta noin 1,5 m. Kaasunsyöttökohta on merkitty kuvaan sinisellä nuolella. Vuoto kohta merkitty punaisella.

- Ilmanvaihdon ollessa normaalissa käyttöolosuhteissa ei havaittu ilmapuotoja.
- Ilmanvaihdon ollessa säädettyinä tilojen ulkovaipan yli alipaineiseksi n. -10 Pa havaittiin pistemäinen ilmapuoto väliseinän oikeassa reunassa listan alapäässä.

Merkkiainekoe ME.01-VS, Luokka 2003, pistemäistä ilmapuotoa listan alapäästä

Tiivistyskorjatuissa kohdissa havaitut epätiiviiit kohdat on suositeltavaa tiivistää Sitowise Oy:n vuonna 2018 laatimien korjaussuunnitelmien mukaisesti. On suositeltavaa varmistaa, että ikkunat ja tuuletusikkunat ovat tiiviisti suljettuina, jotta vältetään ilmavuodot ikkunoiden kumitiivisteiden rakojen kautta. Rakennuksen ilmanvaihtoa on suositeltavaa säätää niin, että painesuhteet ovat keskiarvioisesti ja jatkuvasti mahdollisimman lähellä tasapainotilaa.

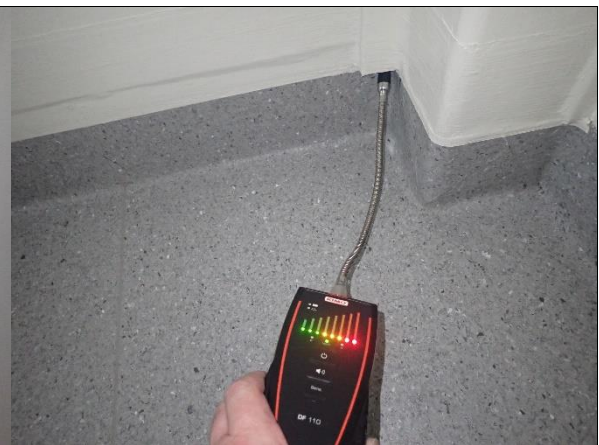
Merkkiainekoe ME.01-VS, Luokka 2003, pistemäistä ilmapuotoa listan alapäästä

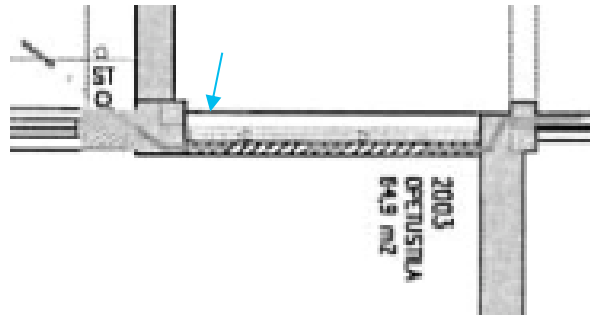
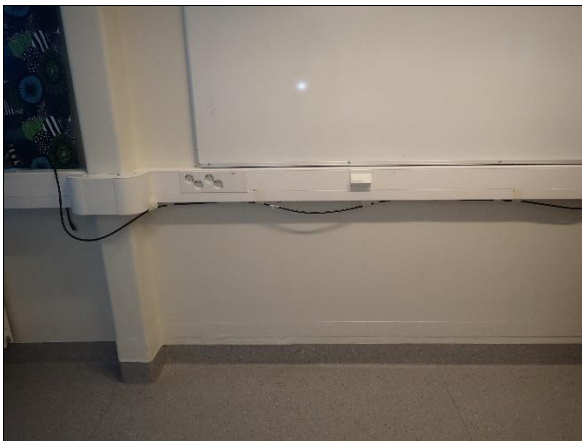
Merkkiainekoe ME.02-VS. Väliseinä rakenne, luokka 2003

Merkkiainekaasu laskettiin korjaamattoman koulutilan puolelta poratun reiän kautta väliseinän eristetilaan. Kaasun syöttökorkeus lattian pinnasta noin 0,5 m. Kaasunsyöttökohta on merkitty kuvaan sinisellä nuolella.

- Ilmanvaihdon ollessa normaalissa käyttöolosuhteessa ei havaittu ilmavuotoja.
- Ilmanvaihdon ollessa säädettyinä tilojen ulkovaipan yli alipaineiseksi n. -10 Pa ei havaittu ilmavuotoja.

Merkkiainekoe ME.02-VS, Luokka 2003, ei havaittu ilmavuotoja

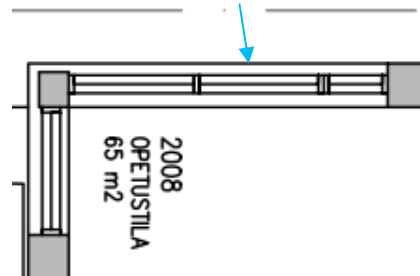
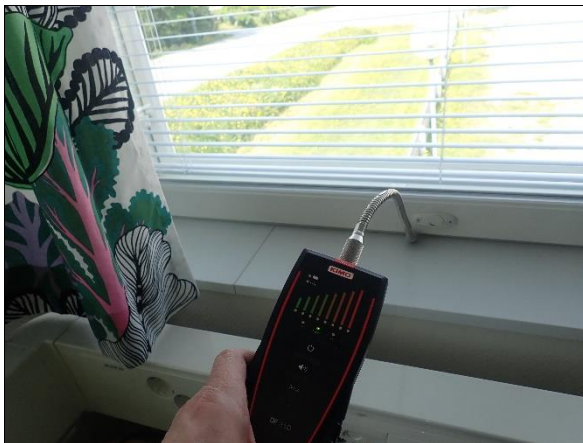
Merkkiainekoe ME.03-US. Ulkoseinärakenne, luokka 2008

Merkkiainekaasu laskettiin ulkoseinän ulkokuoren puolelta poratun reiän kautta seinän eristetilaan. Kaasunsyötökohta on merkitty sinisellä nuolella.

- Ilmanvaihdon ollessa normaalissa käyttöolosuhteessa ei havaittu ilmavuotoja.
- Ilmanvaihdon ollessa säädettyinä tilojen ulkovaipan yli alipaineiseksi n. -10 Pa ei havaittu ilmavuotoja.

Merkkiainekoe ME.03-US, Luokka 2008, ei havaittu ilmavuotoja

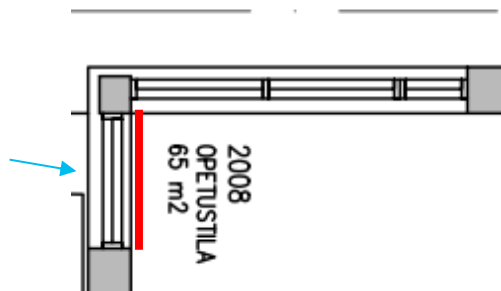
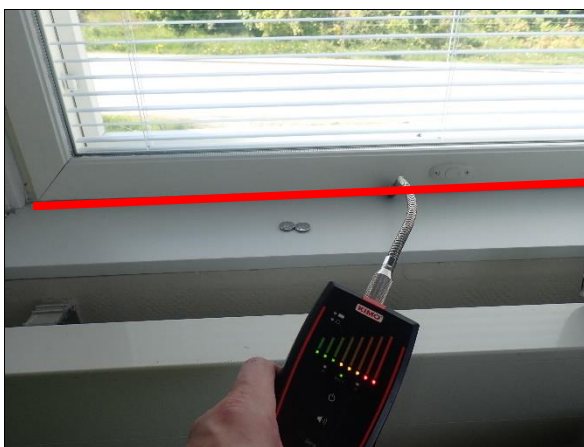
Merkkiainekoe ME.04-US. Ulkoseinärakenne, luokka 2008

Merkkiainekaasu laskettiin ulkoseinän ulkokuoren puolelta poratun reiän kautta seinän eristetilaan. Kaasunsyötökohta on merkitty sinisellä nuolella. Vuotokohta merkitty punaisella.

- Ilmanvaihdon ollessa normaalissa käyttöolosuhteessa ei havaittu ilmavuotoja.
- Ilmanvaihdon ollessa säädettyinä tilojen ulkovaipan yli alipaineiseksi n. -10 Pa havaittiin merkittävää ilmavuotoa ikkunan alareunan ja ulkoseinän välisessä liittymässä.

Merkkiainekoe ME.04-US, Luokka 2008, ilmavuotoa ikkunan alareunan / ulkoseinän välisestä liittymästä.

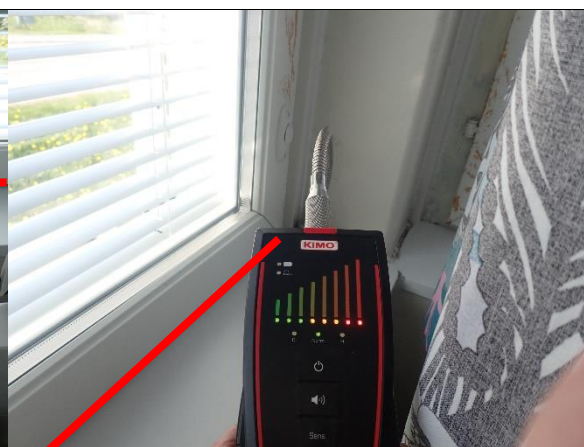
Merkkiainekoe ME.04-US, Luokka 2008, ilmavuotoa ikkunan alareunan / ulkoseinän välisestä liittymästä.

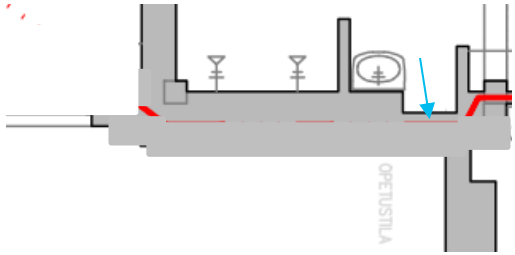
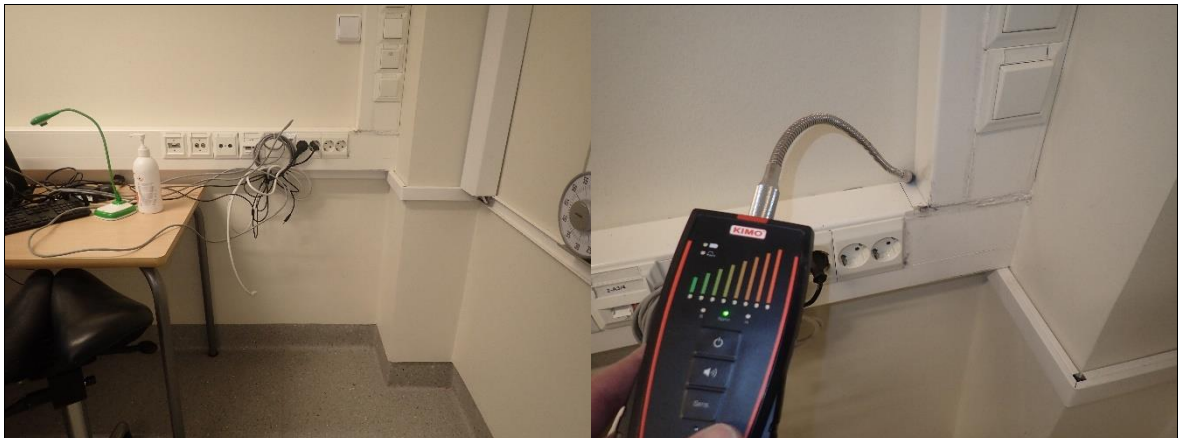
| Merkkiainekoe ME.05-VS. Väliseinärakenne, luokka 1092 | |

| Merkkiainekoe ME.05-VS. Väliseinärakenne, luokka 1092 | |
|---|--|
| <p>Merkkiainekaasu laskettiin ulkoseinän ulkokuoren puolelta poratun reiän kautta seinän eristetilaan. Kaasunsyötökohta on merkitty sinisellä nuolella.</p> <ul style="list-style-type: none"> • Ilmanvaihdon ollessa normaalissa käyttöolosuhteessa ei havaittu ilmavuotoja. • Ilmanvaihdon ollessa säädettyinä tilojen ulkovaipan yli alipaineiseksi n. -10 Pa ei havaittu ilmavuotoja. | |

| <p>Merkkiainekoe ME.05-VS, Luokka 1092, ei havaittu ilmavuotoja</p> | <p>Merkkiainekoe ME.05-VS, Luokka 1092, ei havaittu ilmavuotoja</p> |

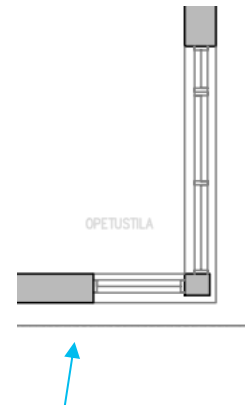
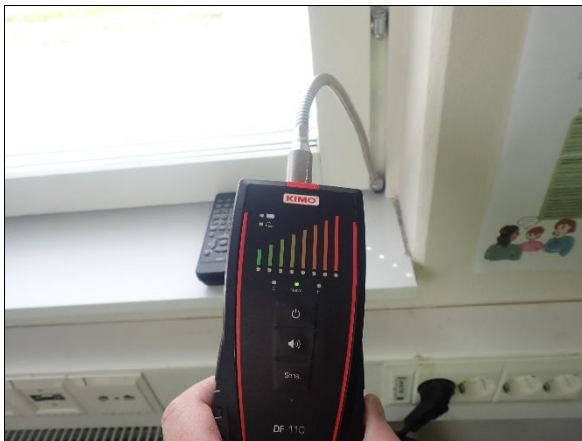
Merkkiainekoe ME.06-US. Ulkoseinärakenne, luokka 1098

Merkkiainekaasu laskettiin ulkoseinän ulkokuoren puolelta poratun reiän kautta seinän eristetilaan. Kaasunsyötökohta on merkitty sinisellä nuolella.

- Ilmanvaihdon ollessa normaalissa käyttöolosuhteessa ei havaittu ilmavuotoja.
- Ilmanvaihdon ollessa säädettynä tilojen ulkovaipan yli alipaineiseksi n. -10 Pa ei havaittu ilmavuotoja.

Merkkiainekoe ME.06-US, Luokka 1098, ei havaittu ilmavuotoja.

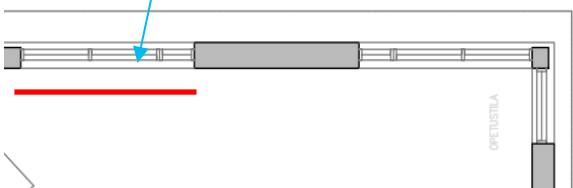
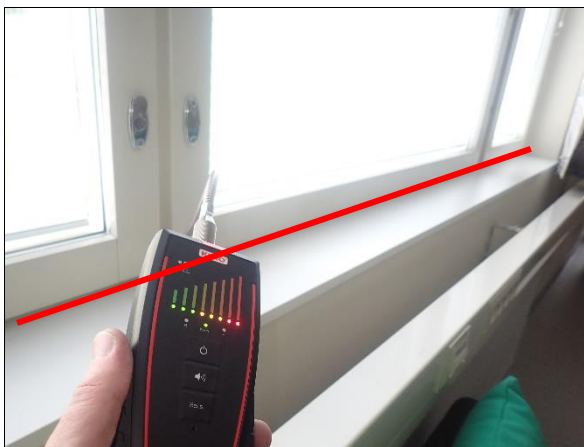
| Merkkiainekoe ME.07-US. Ulkoseinärakenne, luokka 1098 | |

| Merkkiainekoe ME.07-US. Ulkoseinärakenne, luokka 1098 | |
|--|--|
| <p>Merkkiainekaasu laskettiin ulkoseinän ulkokuoren puolelta poratun reiän kautta seinän eristetilaan. Kaasunsyötökohta on merkitty sinisellä nuolella. Vuotokohdat on merkitty punaisella.</p> | |
| <ul style="list-style-type: none"> • Ilmanvaihdon ollessa normaalissa käyttöolosuhteessa havaittiin piste-mäinen ilmavuoto oikeanpuoleisen ikkunan oikeassa päässä. • Ilmanvaihdon ollessa säädettyinä tilojen ulkovaipan yli alipaineiseksi n. -10 Pa havaittiin merkittävää ilmavuotoa ikkunoiden alareunan ja ulkoseinän välisessä liittymässä. | |

Merkkiainekoe ME.06-US, Luokka 1098, havaittiin merkittävää ilmavuotoa ikkunan alareunan ja ulkoseinän liittymässä

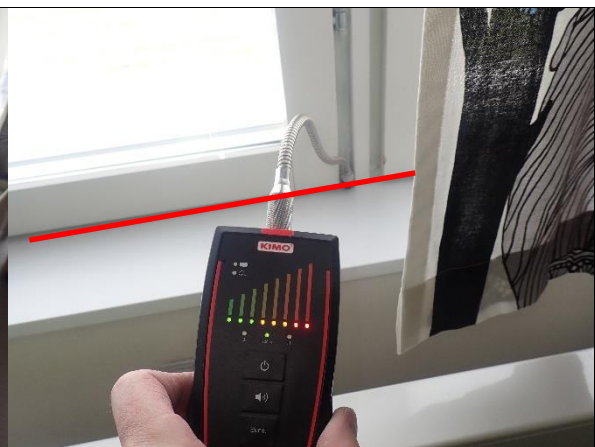
Merkkiainekoe ME.06-US, Luokka 1098, havaittiin merkittävää ilmavuotoa ikkunan alareunan ja ulkoseinän liittymässä

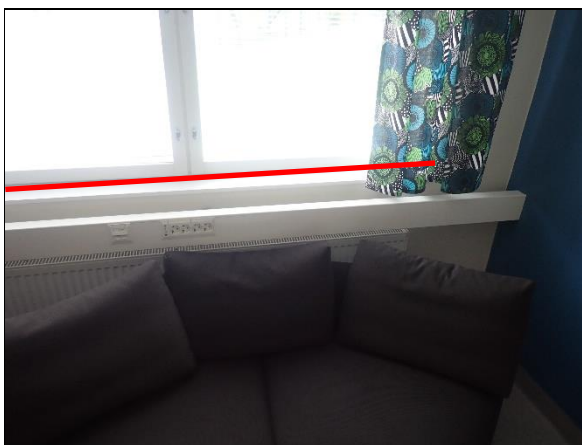
Merkkiainekoe ME.08-US. Ulkoseinärakenne, luokka 1103

Merkkiainekaasu laskettiin ulkoseinän ulkokuoren puolelta poratun reiän kautta seinän eristetilaan. Kaasunsyötökohta on merkitty sinisellä nuolella. Vuotokohdat on merkitty punaisella.

- Ilmanvaihdon ollessa normaalissa käyttöolosuhteessa ei havaittu ilmavuotoja.
- Ilmanvaihdon ollessa säädettyinä tilojen ulkovaipan yli alipaineiseksi n. -10 Pa havaittiin merkittävää ilmavuotoa ikkunan alareunan ja ulkoseinän välisessä liittymässä.

Merkkiainekoe ME.06-US, Luokka 1103, havaittiin merkittävää ilmavuotoa ikkunan alareunan ja ulkoseinän välisessä liittymässä.

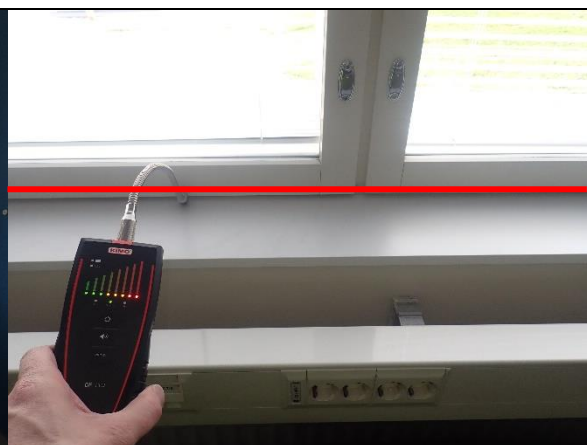
Merkkiainekoe ME.06-US, Luokka 1103, havaittiin merkittävää ilmavuotoa ikkunan alareunan ja ulkoseinän välisessä liittymässä.
