RTA-Lausunto

Mustasaaren Pilotti

Koulutie 8

Kohde:	Mustasaaren Pilotti. Koulurakennus
Tilaaaja:	Drytek Andersen Oy Ab
Tilaaajan yhdyshenkilö:	Mikael Andersen
Tilattu työ:	Rakennusterveysasiantuntijan lausunto kohteen sisäilmatilanteesta

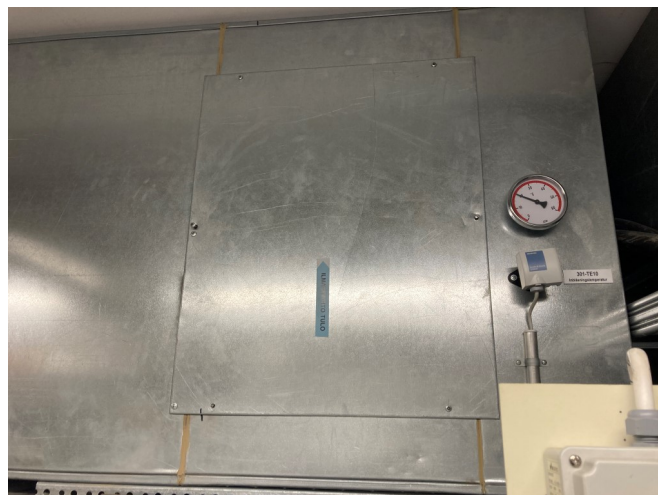
Päätelmänä kuitunäytteiden perusteella: Huoneilmaan kuidut voivat päästä rakenneilmavuotojen kautta rakenteista, sekä tuloilmasta, jossa eristekuituja emittoivat tyypillisesti äänenvaimentimet. Lievästi kohonneita arvoja on tavattu huonepölystä sekä tuloilmakanavasta.

Korjausmenettelyssä ei ilmene, että onko kuitujen lähdettä etsitty tuloilmajärjestelmästä kattavasti.

Tuloilman mahdolliset kuitulähteet tulee paikantaa ja estää mahdolliset emissiot uusimalla pölyävät äänenvaimentimet emissiovapaiksi materiaaleiksi. Kuvassa yllä mahdollinen kuitulähde. Kyseessä on tuloilmakoneen jälkeinen kammio, jossa tyypillisesti on lamellimuotoiset äänenvaimentimet tai seinämät on äänieristetty reikäpellillä suojatuilla rakenteilla. Näissä kuitujen irtoaminen on tavallista.

- Onko tuloilmalaitteissa edelleen eristekuitulähteitä. Suurin todennäköisyys on IV-koneen jälkeinen kammio, josta varsinaiset tuloilmakanavat haaraautuvat. Suositellaan, että kyseinen kammio tarkistetaan äänenvaimennuksen osalta.
- Hallittujen paine-eroja tuottavien IV- ja erillispuhallinlaitteiden mahdollinen häiriötilanne voi aiheuttaa nopeasti sisäilman laadun heikentymisen. Tästä syystä paine-eromittauksien yhteyteen suositellaan hälytysrajaa joka toteutuessaan esim. 20-30 min pituisena ajanjaksona tuottaa hälytyksen kiinteistöhuoltoon, joka puolestaan ohjeistetaan reagoimaan mahdollisimman nopeasti kyseiseen hälytykseen.
- Toteutettu korjausmenettelyn vuoksi on tarkoituksenmukaista seurata sisäilman laatua. Seuranta voidaan toteuttaa urakoitsijan esittämiä valvontamittauksia, analysoimalla esim kahden viikon pölylaskeumaa mikrobien ja eristekuitujen osalta.
