Uppföljningsgranskning

Uppföljning av åtgärder Sommaren 2023 Sid 4

<i>Objektet</i>	Mustasaaren Keskuskoulu Pilotti
<i>Beställare</i>	Korsholms kommun
<i>Kontaktperson</i>	Projektingenjör Johan Klemets
<i>Ägare</i>	Korsholms kommun
<i>Byggnadstyp</i>	Skolbyggnad
<i>Våningsantal</i>	1
<i>Byggnadsår</i>	1998
<i>Byggnadsyta</i>	1168 m ²
<i>Tak</i>	Valmat tak, tillbyggnad: pulpettak, träfackverk
<i>Ytterväggar</i>	Trästomme + panel
<i>Grund</i>	Uteluftsventilerad krypgrund Klimatstyrning sedan år 2017
<i>Ventilation</i>	Maskinell till och frånluft
<i>Uppvärmning</i>	Vattenburen uppvärmning
<i>Användare</i>	Personal: ca 10, elever: ca 30

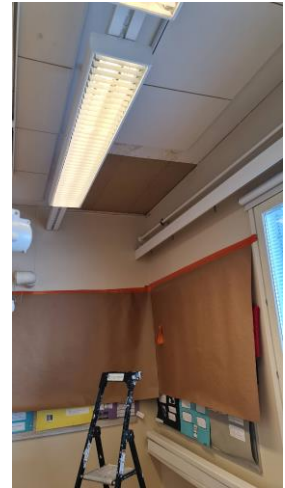
Skada i innertak i rum 17

Innertak i klassrum 17 genom att byta skadad gips och akustoskivor.

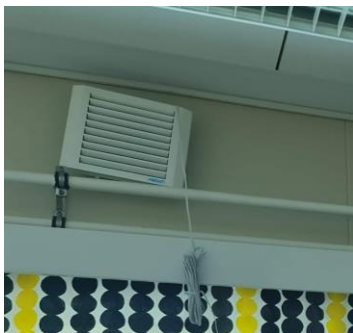
Mobair tilluftsfläkt

Vidare har ett antal Mobair friskluftsventiler med fläkt och filter monterats i ytterväggen i en del klassrum. En del av fläktarna är inte kopplade men förhindrar att undertryck gentemot kryputrymmet eller uteluften uppstår i utrymmet.

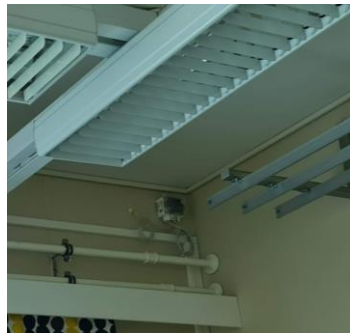
Tryckgivare över mantel
