Kvalitetssäkring och sensorisk eftergranskning

Toby skola

Lundvägen 3

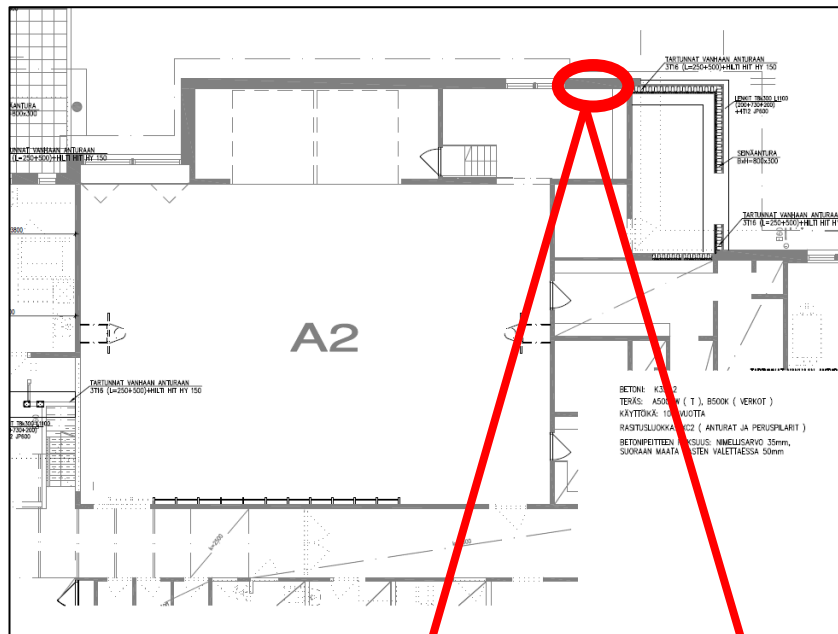
- Ytterväggskonstruktionen i redskapsförrådet har kontrollerats i Drytec rapport: *Tutkimusraportti Tuovilan koulu päivitetty 23.5.2019*, och har konstaterats enligt skärning och bild nedan

**Bild 2.**  
Konstruktioner har i tidigare undersökningar kontrollerats i redskapsförrådet

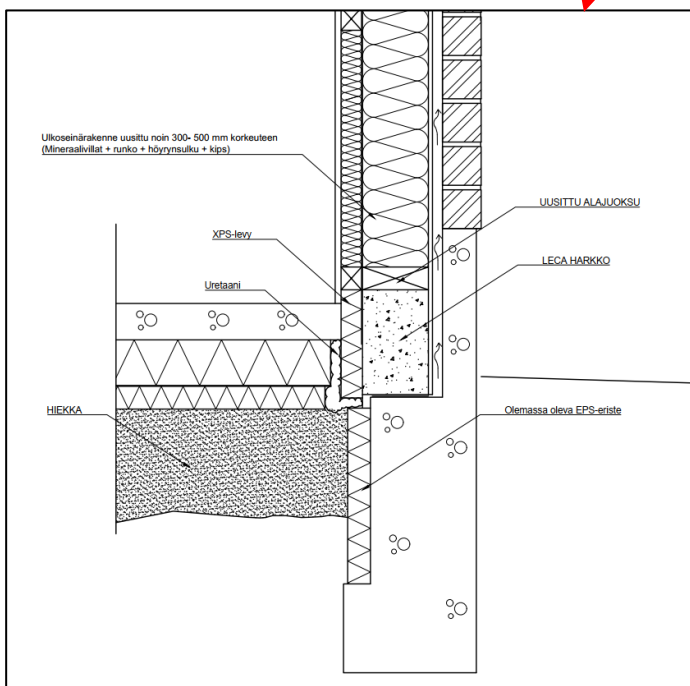
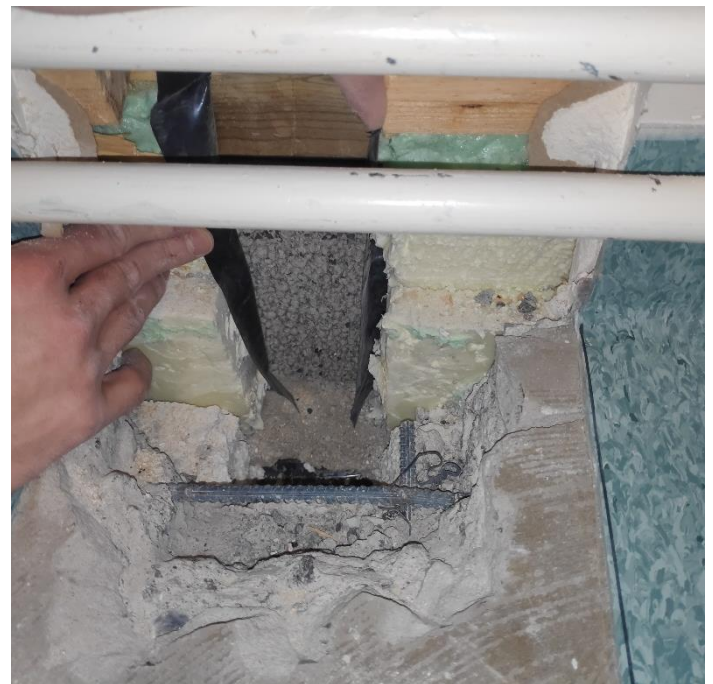
**Bild 3-4.** Skärning av ytterväggskonstruktionen samt bild genom konstruktionsöppning. Kontroll har utförts i samband med undersökningen av skolan, rapport daterad 23.5.2019

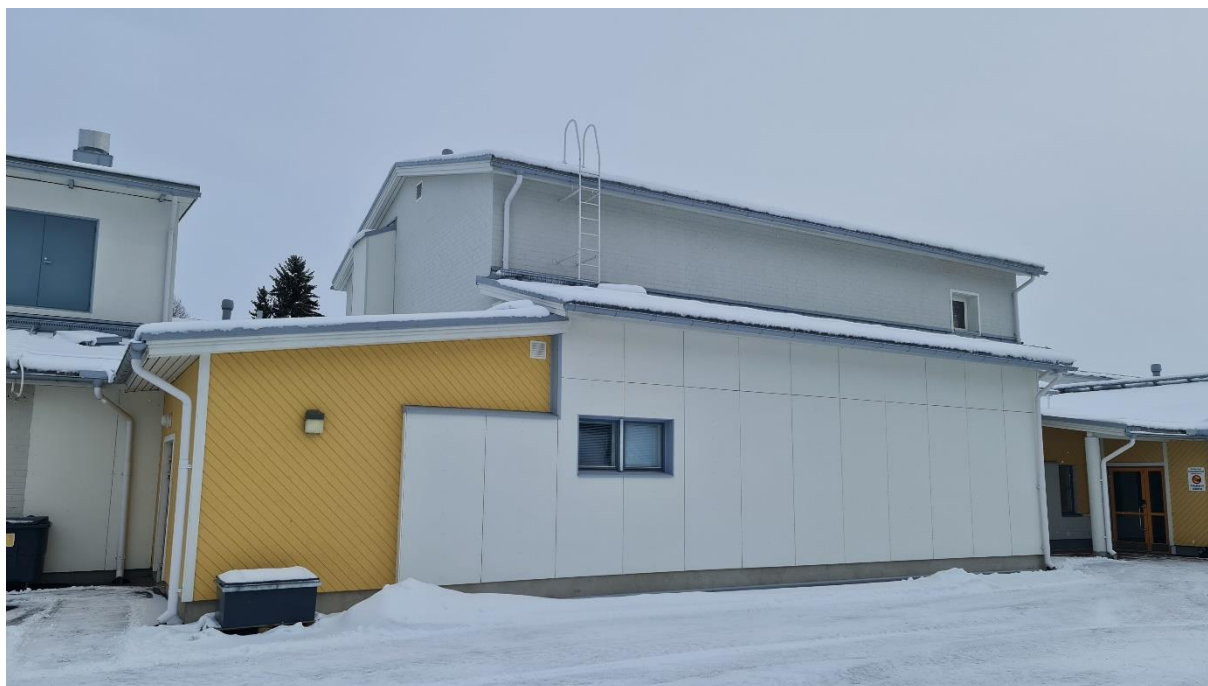
Sanering av Gymnastiksalens yttervägg redskapsförrådet samt vaktmästarens utrymmen.

Tegelreviteringen har rivits och ersatts med en ny väggskålning isolering vindskydd och fasadskiva.

Smygsockeln har sågats av för att komma åt att sanera grunden och nedre delen av väggen med samma material och teknik som övriga ytterväggar. Sockeln har murats upp med Lecablock, spacklats och platonskiva har monterats under marknivå och avslutats med en profilplåt.
