## Tiiviyskorjausten laadunvarmistus

Päiväys	10.7.2024
Projekti	Tiiviyskorjausten laadunvarmistus
Tilaaaja	Mustasaaren kunta, Johan Klemets
Kohde	Mustasaaren keskusoulu Koulutie 8, 65610 Mustasaari

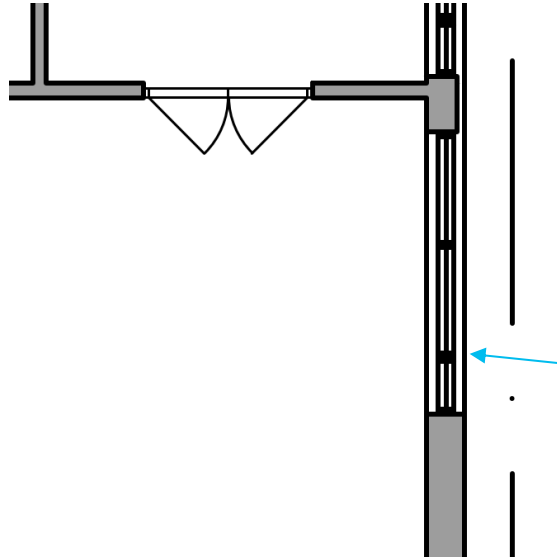
**Merkkiainekoe ME.01-VS. Ulkoseinärakenne, opetustila 15**

Merkkiainekaasu laskettiin ulkoseinän ulkokuoren puolelta poratun reiän kautta seinän eristetilaan. Kaasun syöttökorkeus lattian pinnasta noin 0,2 m. Kaasunsyöttökohta on merkitty sinisellä nuolella.

Tutkimus suoritettiin tilan ollessa alipaineinen n. 21 Pa ulkoilmaan nähden.

- Ei vuotokohtia.

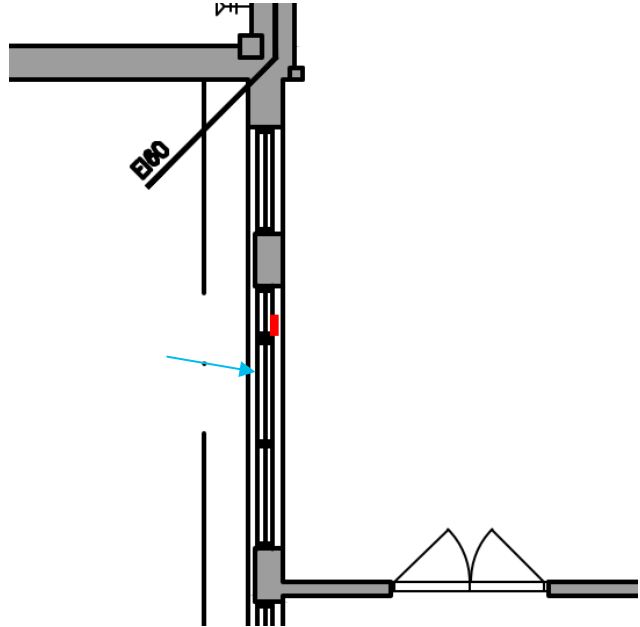
**Merkkiainekoe ME.02-US. Ulkoseinärakenne, opetustila 17**

Merkkiainekaasu laskettiin ulkoseinän ulkokuoren puolelta poratun reiän kautta seinän eristetilaan. Kaasun syöttökorkeus lattian pinnasta noin 0,5 m.

Kaasunsyöttökohta on merkitty sinisellä nuolella. Vuotopaikat on merkitty punaisella.

Tutkimus suoritettiin tilan ollessa alipaineinen n. 7 Pa ulkoilmaan nähden.

- Pistemäinen ilmavuoto ikkunalaudan ja karmin välissä.
- Pistemäisiä ilmavuotoja ikkunan sisällä karmiliitoksissa, josta ilma kulkeutuu paikoin sisäpuutteen tiivisteiden välistä huonetilaan.

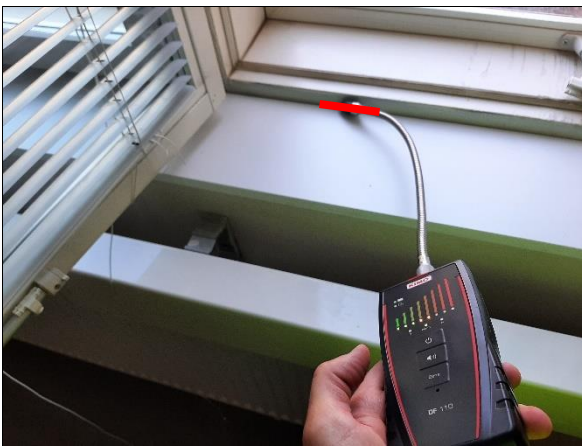
Merkkiainekoe ME.02-US, Opetustila 17, pistemäistä ilmavuotoa ikkunalaudan ja karmin välissä.

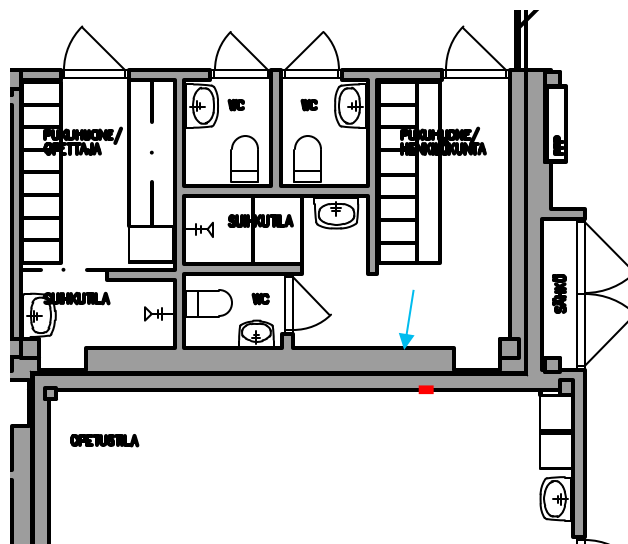
**Merkkiainekoe ME.03-VS. Väliseinärakenne, opetustila 17**

Merkkiainekaasu laskettiin korjaamattoman koulutilan puolelta poratun reiän kautta väliseinän eristetilaan. Kaasun syöttökorkeus lattian pinnasta noin 0,1 m.

Kaasunsyöttökohta on merkitty sinisellä nuolella. Vuotopaikat on merkitty punaisella.

Tutkimus suoritettiin tilan ollessa alipaineinen n. 7 Pa ulkoilmaan nähden.

- Lievä pistemäinen ilmavuoto muovimaton ylösnoston ja tiiliseinän liittymässä.

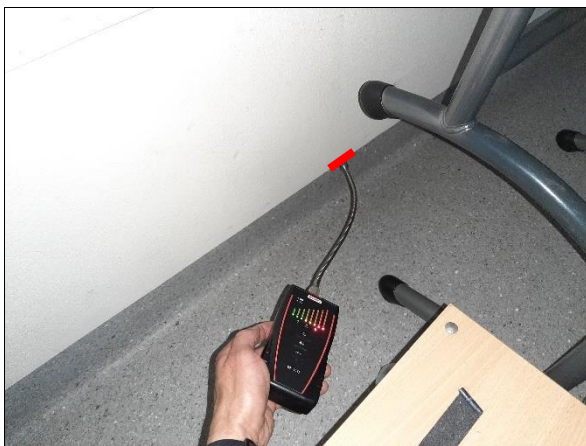
Merkkiainekoe ME.03-VS, opetustila 17, lievä pistemäinen ilmavuoto muovimaton ylösnoston ja seinän liittymässä.

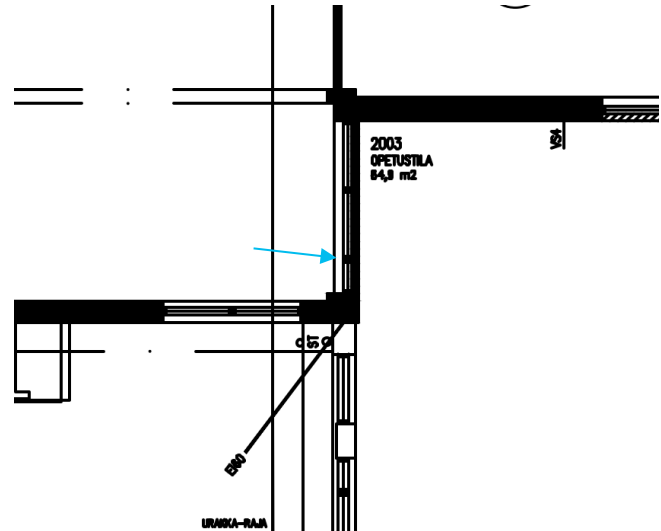
**Merkkiainekoe ME.04-VS. Väliseinärakenne, opetustila 2003**

Merkkiainekaasu laskettiin korjaamattoman koulutilan puolelta poratun reiän kautta väliseinän eristetilaan. Kaasun syöttökorkeus lattian pinnasta noin 0,5 m.

Kaasunsyöttökohta on merkitty sinisellä nuolella.

Tutkimus suoritettiin tilan ollessa alipaineinen n. 3 Pa ulkoilmaan nähden.

- Ei vuotokohtia.

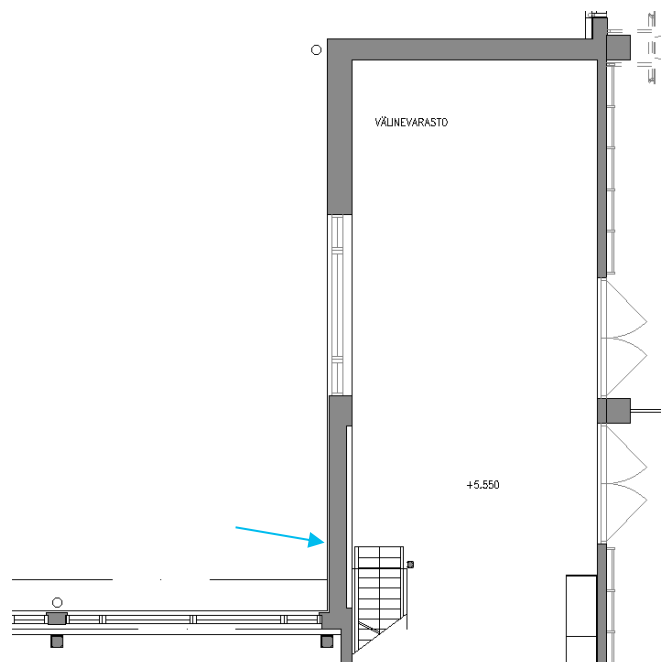
**Merkkiainekoe ME.05-US. Ulkoseinärakenne, välinevarasto**

Merkkiainekaasu laskettiin ulkoseinän ulkokuoren puolelta poratun reiän kautta seinän eristetilaan. Kaasun syöttökorkeus lattian pinnasta noin 1,5 m.

Kaasunsyöttökohta on merkitty sinisellä nuolella.

Tutkimus suoritettiin tilan ollessa alipaineinen n. 6 Pa ulkoilmaan nähden.

- Ei vuotokohtia.

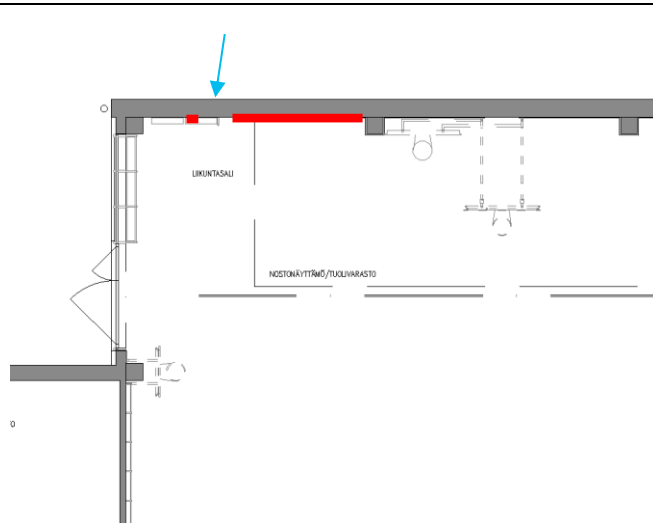
**Merkkiainekoe ME.06-US. Ulkoseinärakenne, liikuntasali**

Merkkiainekaasu laskettiin ulkoseinän ulkokuoren puolelta poratun reiän kautta seinän eristetilaan. Kaasun syöttökorkeus lattian pinnasta noin 1,5 m.

Kaasunsyöttökohta on merkitty sinisellä nuolella. Vuotopaikat on merkitty punaisella.

Tutkimus suoritettiin tilan ollessa alipaineinen n. 6 Pa ulkoilmaan nähden.

- Ilmavuotoa lattian ja ulkoseinän liittymässä.
- Pistemäinen ilmavuoto laitteen kyljessä.

Liikuntasalin lattian ja ulkoseinän ilmatiiveyttä on suositeltavaa parantaa liikuntasalin päädyssä, jossa ilmavuotoja todettiin. Tiivistykset erillisten suunnitelmien mukaisesti tai Sitowise Oy:n vuonna 2018 laatimien korjaussuunnitelmien mukaisesti. Muut tilat eivät tutkimusten perusteella vaadi toimenpiteitä. On suositeltavaa varmistaa, että ikkunat ja tuuletusikkunat ovat tiiviisti suljettuina, jotta vältetään ilmavuodot ikkunoiden kumitiivisteiden rakojen kautta.

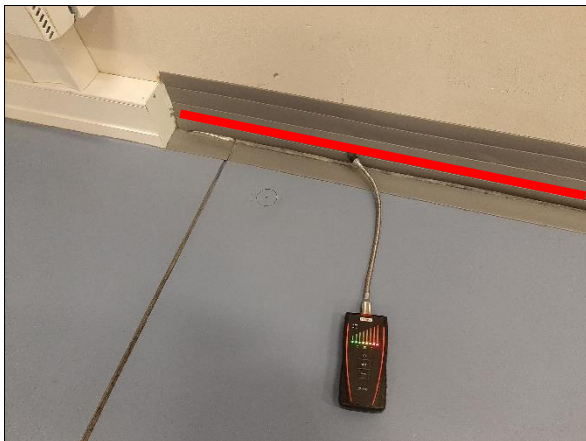
Merkkiainekoe ME.06-US, liikuntasali, ilmavuotoa lattian ja ulkoseinän liittymässä.

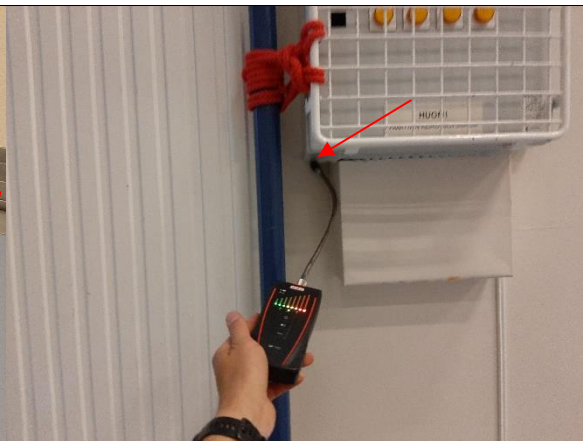
Merkkiainekoe ME.06-US, liikuntasali, ilmavuotoa laitteen kyljessä.

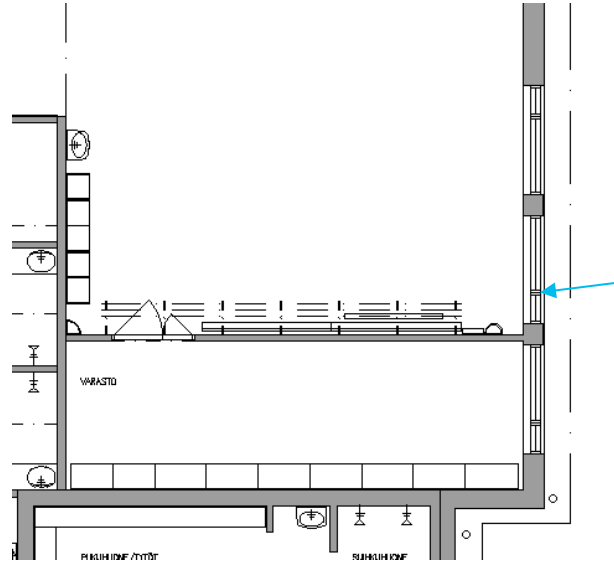
**Merkkiainekoe ME.07-US. Ulkoseinärakenne, musiikkihuone**

Merkkiainekaasu laskettiin ulkoseinän ulkokuoren puolelta poratun reiän kautta seinän eristetilaan. Kaasun syöttökorkeus lattian pinnasta noin 0,3 m.

Kaasunsyöttökohta on merkitty sinisellä nuolella.

Tutkimus suoritettiin tilan ollessa alipaineinen n. 8 Pa ulkoilmaan nähden.

- Ei vuotokohtia.

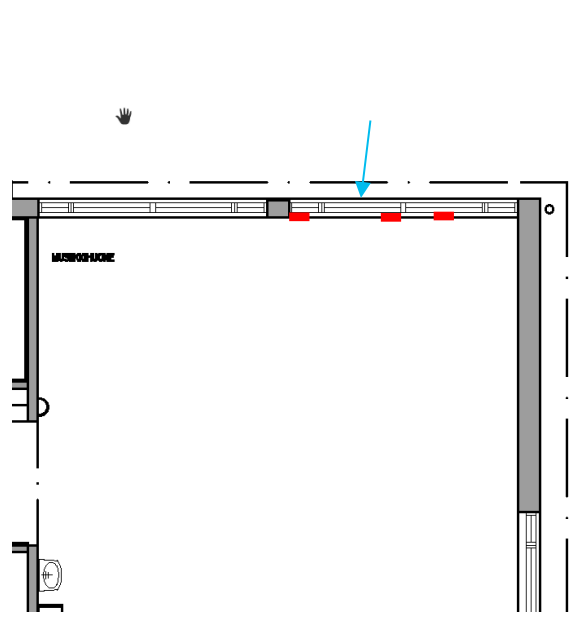
Merkkiainekoe ME.08-US. Ulkoseinärakenne, musiikkihuone	
<p>Merkkiainekaasu laskettiin ulkoseinän ulkokuoren puolelta poratun reiän kautta seinän eristetilaan. Kaasun syöttökorkeus lattian pinnasta noin 0,5 m.</p> <p>Kaasunsyöttökohta on merkitty sinisellä nuolella. Vuotopaikat on merkitty punaisella.</p> <p>Tutkimus suoritettiin tilan ollessa alipaineinen n. 8 Pa ulkoilmaan nähden.</p> <p>Merkkiaineen vuotokohtat:</p> <ul style="list-style-type: none"><li>- Lievä pistemäinen ilmavuoto muovimaton ylösnoston ja ulkoseinän liittymässä.</li><li>- Lievä ilmavuoto ulko-oven vieressä sähköjohdon läpiviennissä.</li></ul>

Merkkiainekoe ME.08-US, musiikkihuone, lievää pistemäistä ilmavuotoa lattian ja ulkoseinän liittymässä.	Merkkiainekoe ME.08-US, musiikkihuone, lievää pistemäistä ilmavuotoa ulko-oven vieressä sähköjohdon läpiviennissä.
