KONDITIONSGRANSKNING AV FASTIGHET

Replot daghem

Byhamnvägen 58

65800 Replot

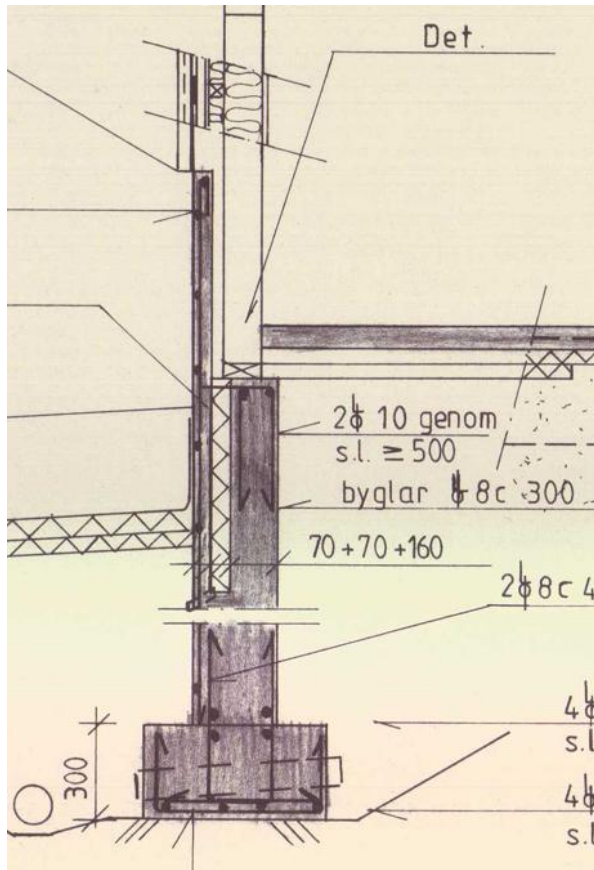
4.1.1. Skärningsritningar av nedre bjälklaget och sockel

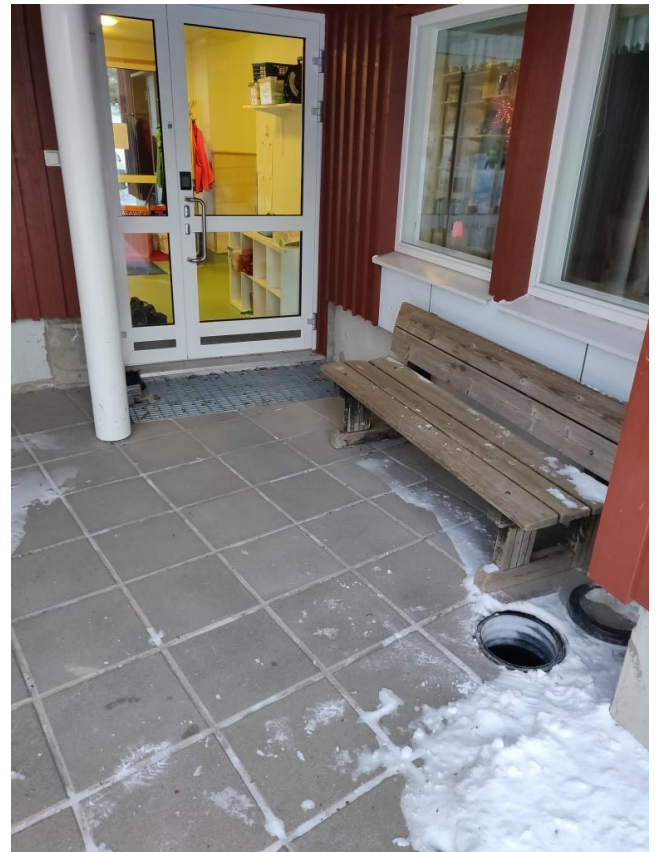
4.1.2. Fastigheten har blindsockelkonstruktion

Blindsockelkonstruktionen saneras runt fastigheten. Provtagning på en höjd av +-1m utförs för att fastställa gränsdragningen för saneringen.

Saneringen planeras innan utförande. Utvändiga problem med fukt bör åtgärdas innan invändig sanering inleds

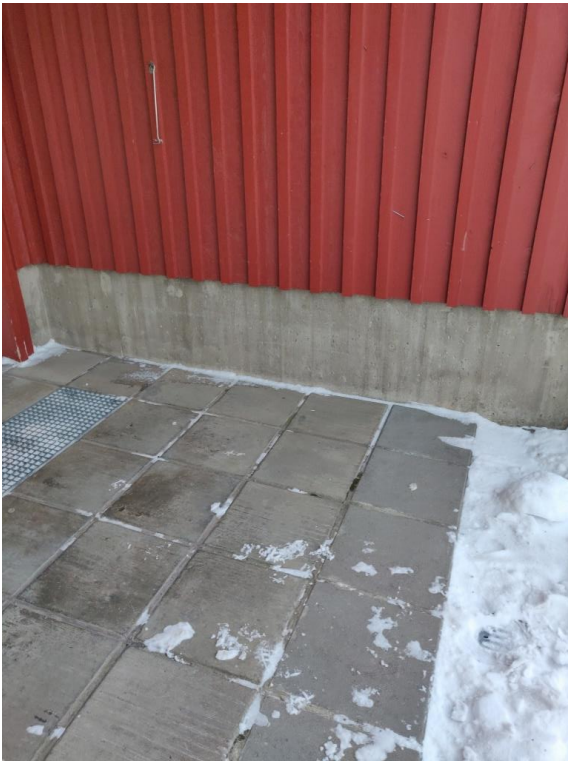
4.1.3. Fastigheten står på en ren betongsockel. Större brister i sockeln, utvändigt, konstaterades inte. Ingen sockelmatta är monterad

Ny sockelmatta och tjälisolering anläggs.

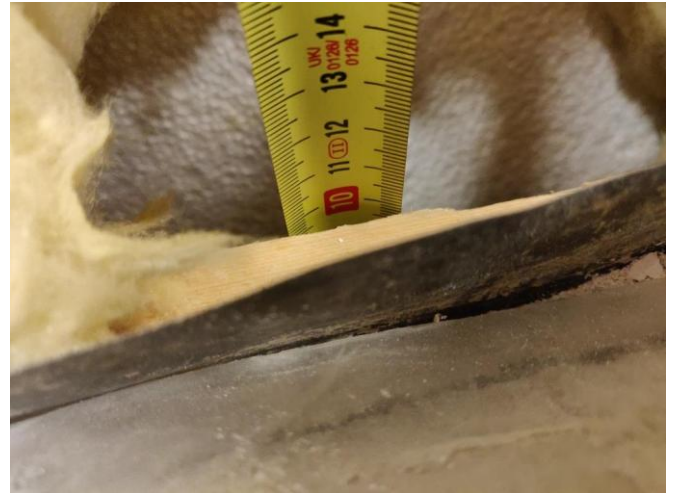
4.1.4. Nedre del av syll ca 10-12cm lägre än golvnivå

Byggnaden är uppförd med trästomme. Syllplankan är ca 10-12cm under golvnivå, i ett ogynnsamt klimat. Det finns bitumenfilt under syllen.

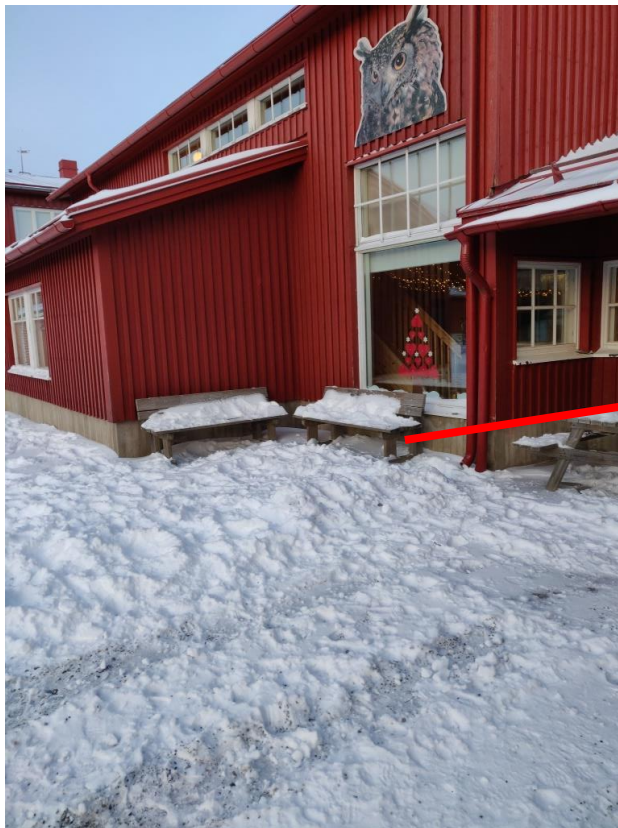
4.1.5. Innerhörn konstaterades fuktigt vid provtagning

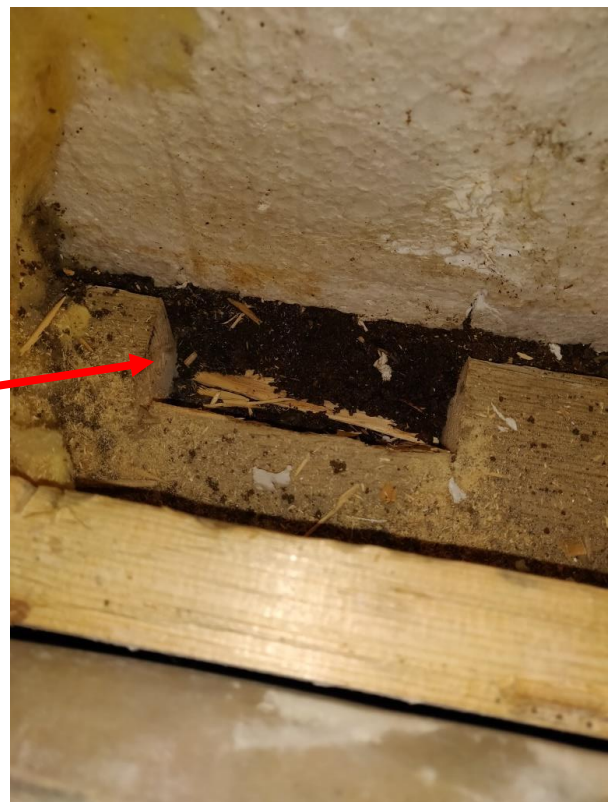
4.1.6. Fuktig styrox, sand samt syll konstaterades vid hörnet

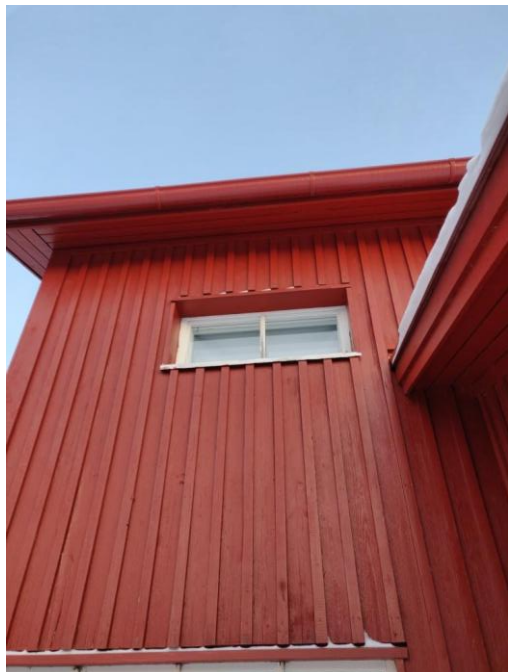
4.2.1. Stomme av trä och fasad av stående panel

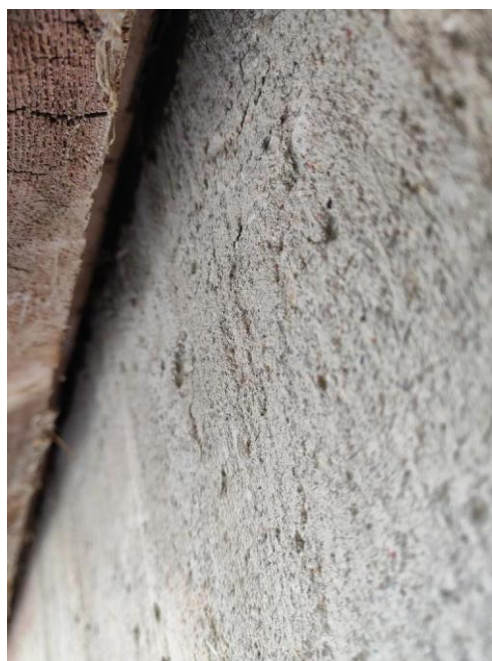
4.2.2. Bakom fasad finns ventilerande luftspalt

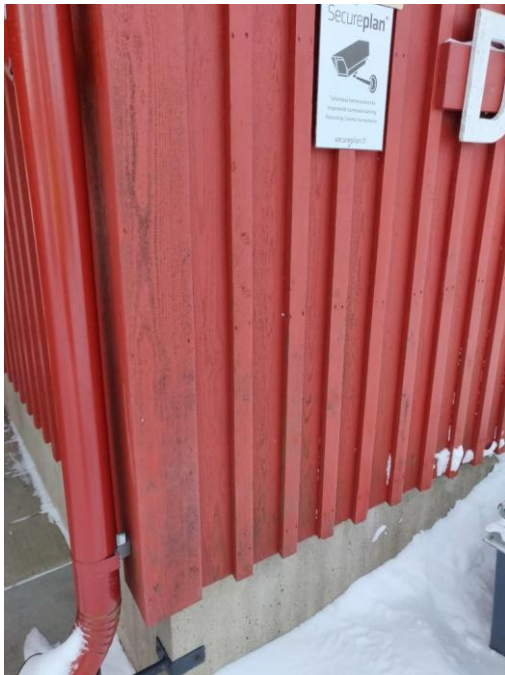
4.2.3. Fasaden har mindre områden med smuts men är överlag i gott skick

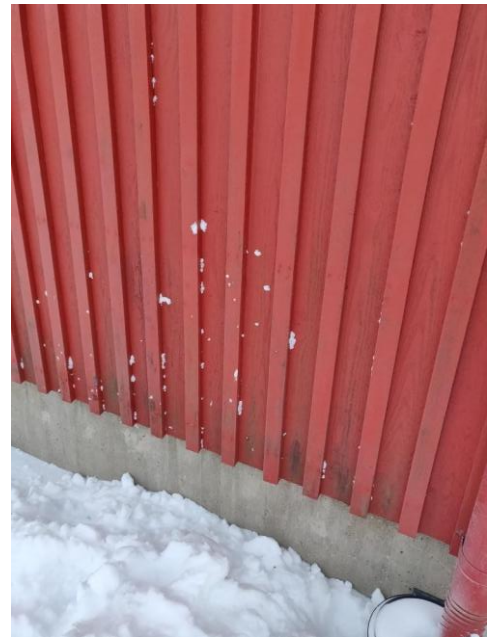
4.2.4. Fasaden har mindre områden med smuts men är överlag i gott skick

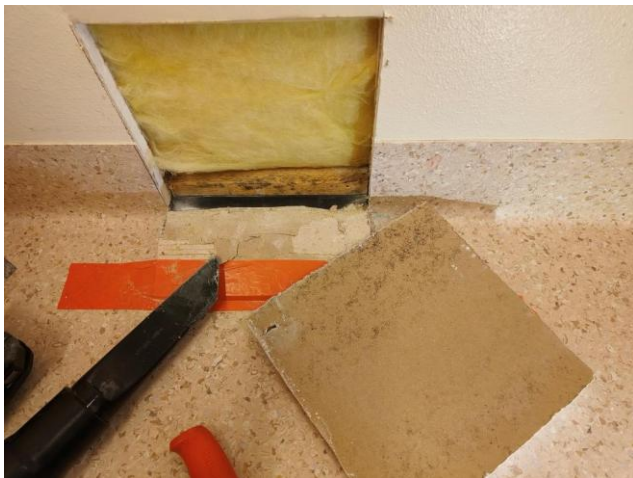
4.2.5. Invändig gipsskiva, plastfilm och spikläkt

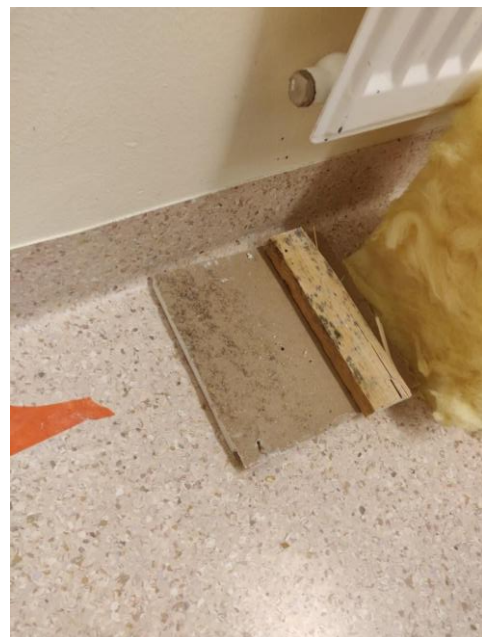
4.2.6. I samband med konstruktionsöppningar konstaterades spår av fukt på gipsskiva och spikläkt

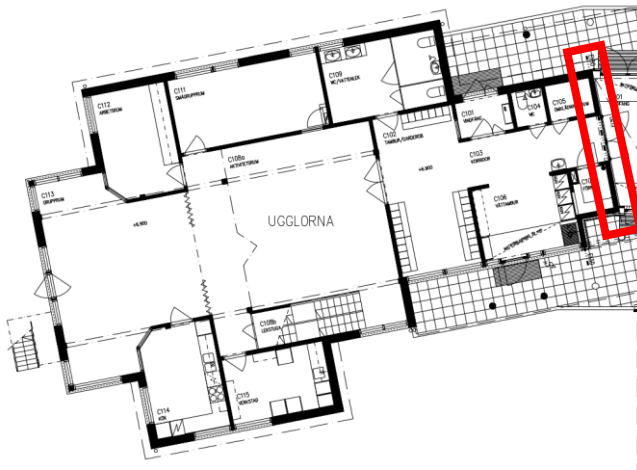
4.2.7. Mellan 1986-delen och tamburen mot byggnadsdel 2014, finns eventuellt stomme av gammal yttervägg

Eventuell inbyggd yttervägg mellan 1986- och 2014-delen saneras i samband med resterande blindsockelkonstruktioner

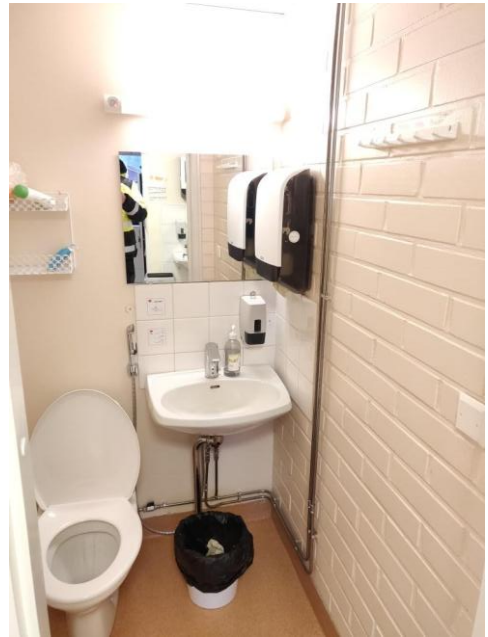
4.2.8. Murad mellanvägg i WC

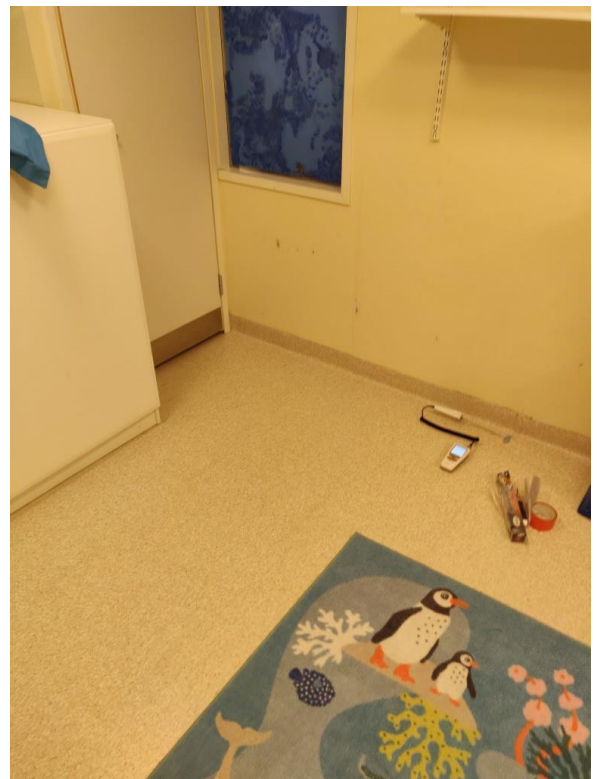
4.3.8. Snittmätning i smågrupprum C111

Snittmätningen tyder på förhöjda relativa fuktvärden i kök C114 samt smågrupprum C111.

I smågrupprum C111 konstaterades förhöjda relativa fuktvärden trots att normala ytfuktvärden uppmättes. VOC-bulkprovtagningen, i smågrupprummet, tyder på nedbrytning av mjukgörare vilket kan påverka fuktigheten under mattan

Mattbyte planeras och utförs på daghemsavdelningen. Tamburernas behov av mattbyte kan utredas efter behov.

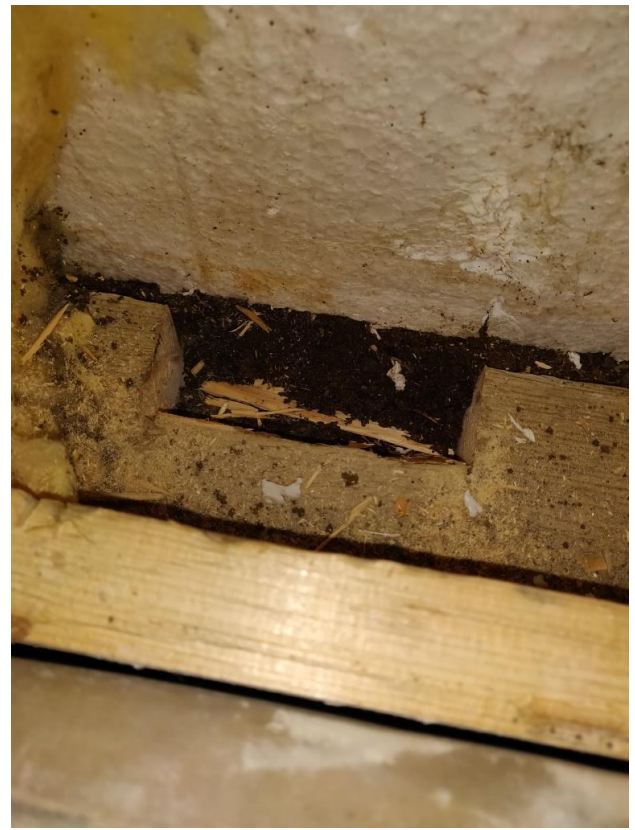
4.3.10. Materialprov av ytterväggssyll. I samband med konstruktionsöppningen konstaterades fuktig sand, syll samt styrox

Förhöjda fuktkvotvärden i ytterväggssyllen konstaterades i aktivitetsrum C108a.

Resultatet överensstämmer med att det i samband med konstruktionsöppningen konstaterades fuktig sand under syllen.

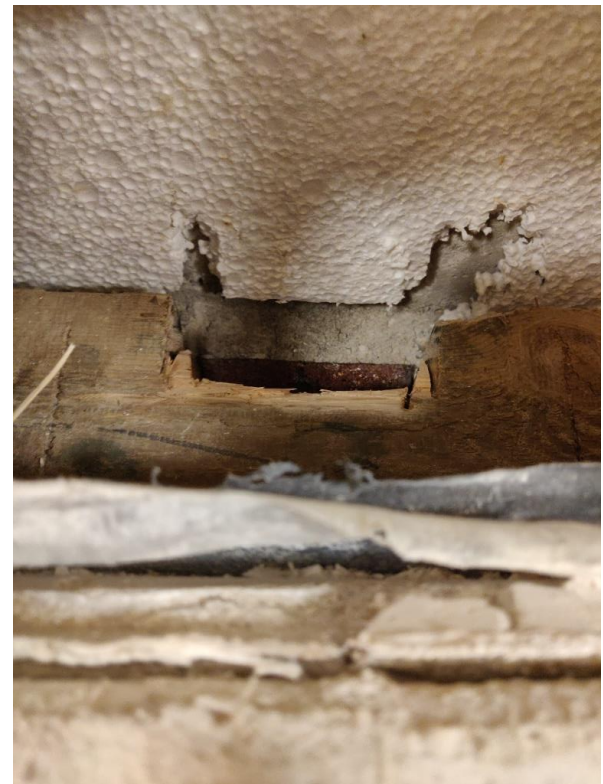
4.3.12. Materialprov av ytterväggssyll. Under syllan konstaterades bitumenfilt.

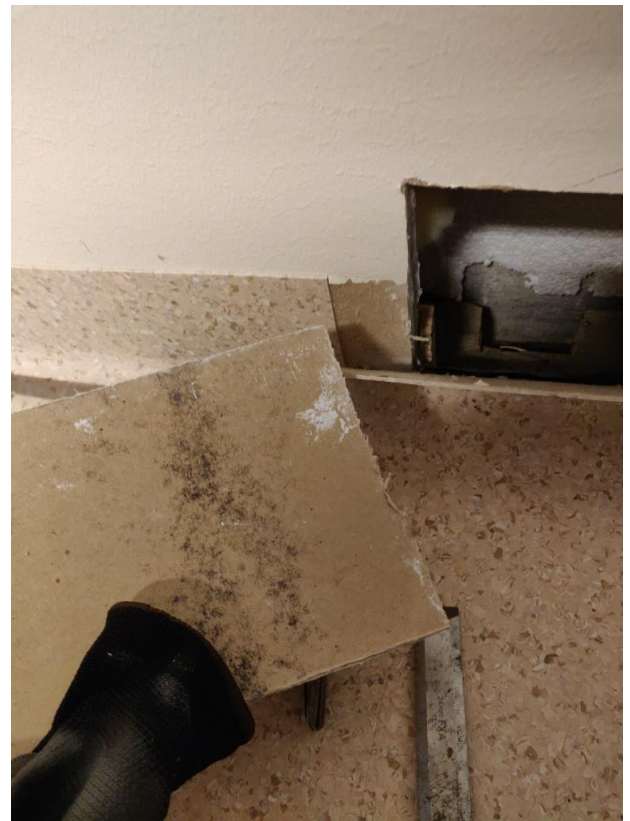
4.3.14. Materialprov av ytterväggssyll

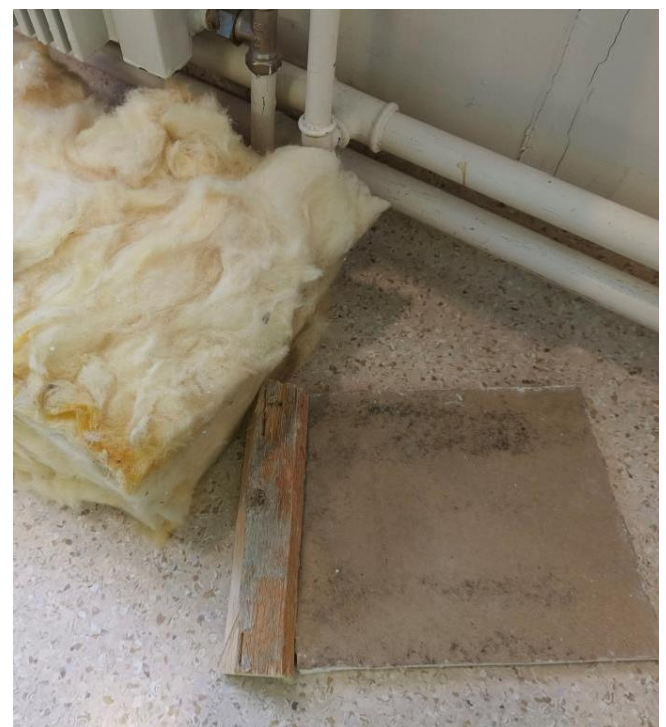
4.3.16. Materialprov av ytterväggssyll. Tecken på fuktskador på gipsskivans baksida

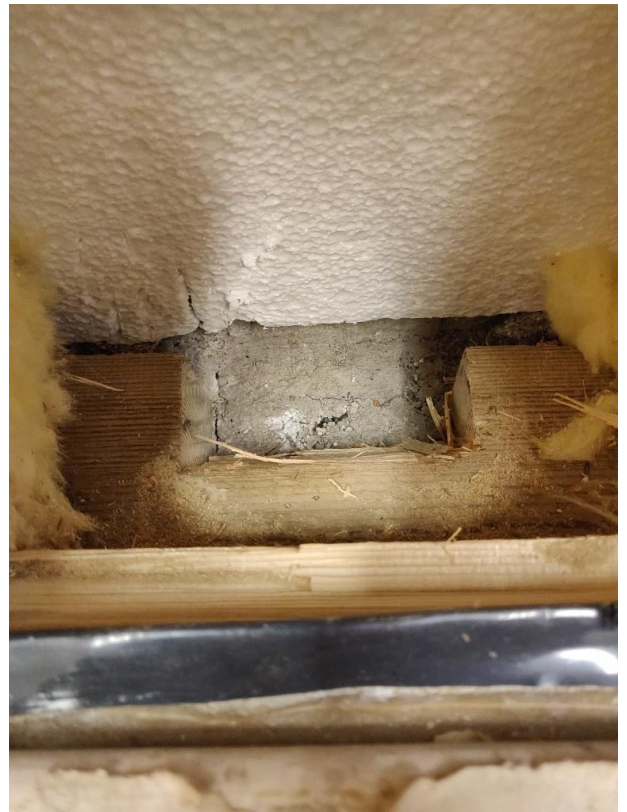
4.3.18. Materialprov av ytterväggsyll Tecken på fuktskador på gipsskivans baksida. Sockelklyvning av styrox under syllen

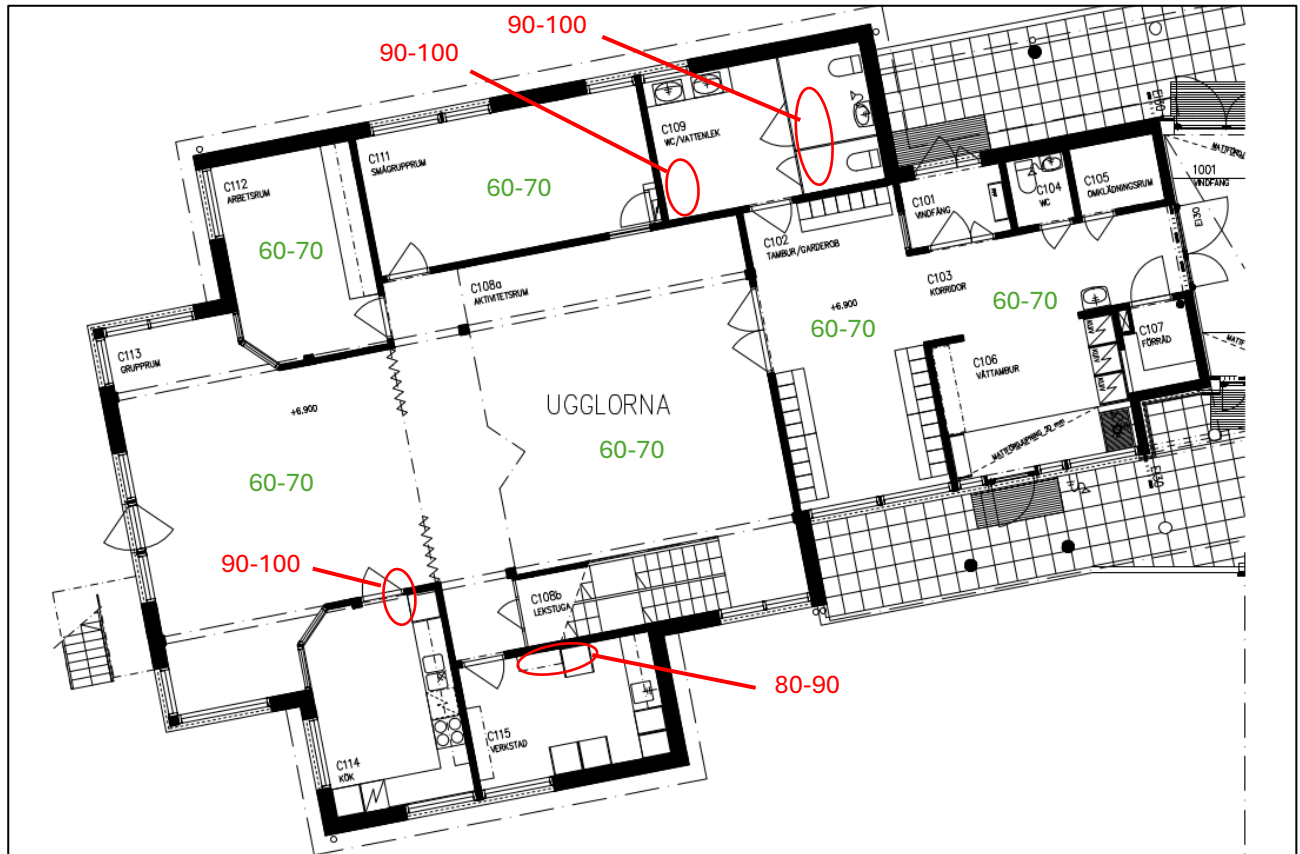
- Förhöjda ytfuktvärden noterades i WC C109 samt på mindre område i kök C114 samt verkstad C115
- Utöver de ovanstående områden konstaterades normala ytfuktvärden i avdelningen

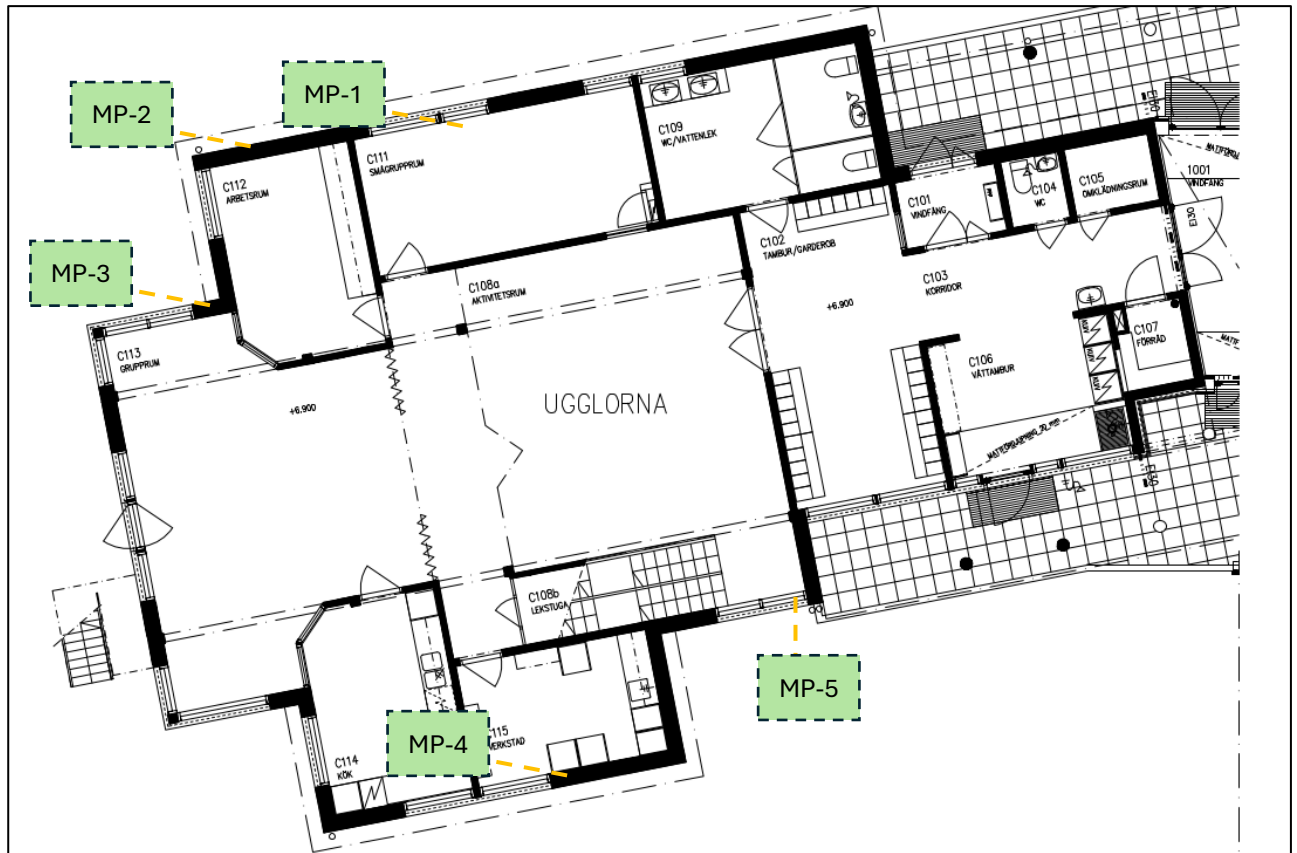
Inga förhöjda relativa fuktvärden konstaterades i isoleringsskiktet på kontrolldagen

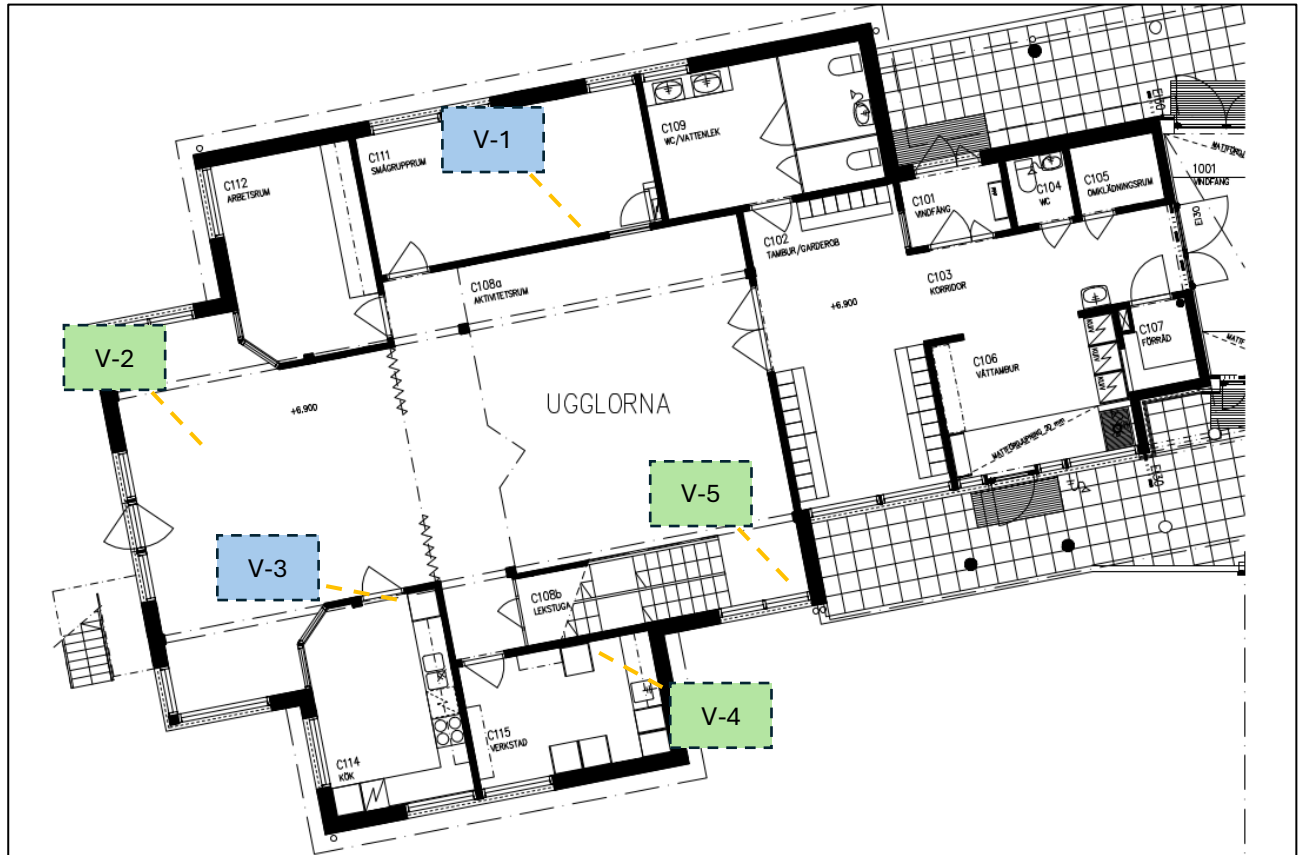
I kök C114 korrelerar ytfukt och relativa fuktvärden med varandra.
