## Tutkimusraportti

| Projekti | RTA-lausunnon mukaiset lisätutkimukset |
| Kohde | Mustasaaren keskuskoulu<br>Koulutie 8, 65610 Mustasaari |

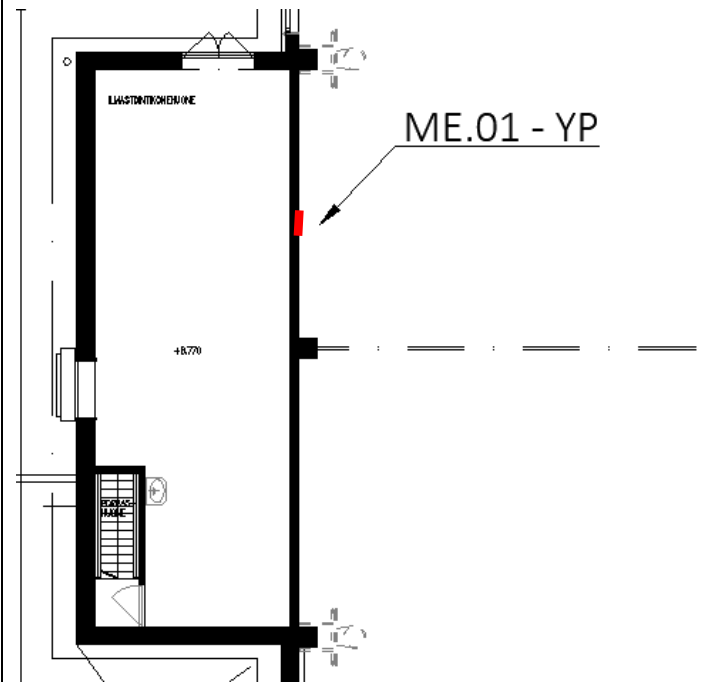
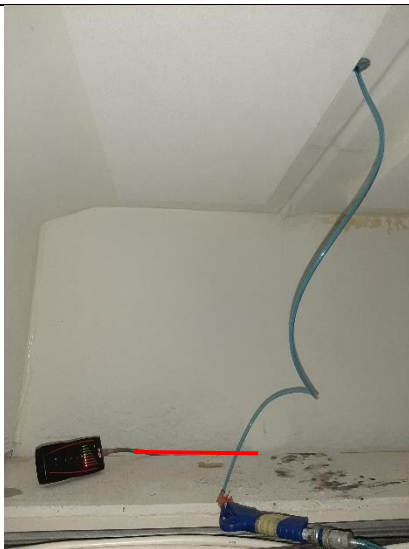
## Merkkiainekoe ME.01-YP. Yläpohja, liikuntasali (v. 2010 rakennusosa).

- Ilmavuotoa betonipalkin takaa
- Yksittäisiä vähäisiä vuotokohtia betonirakenteiden liitoksista (ei vaadi toimenpiteitä).

Merkkiainekoe ME.01-YP, liikuntasali, ilma-  
vuotoa betonipalkin ja betoniseinän välistä.  
Betonirakenteiden välissä on ~20 mm rako.

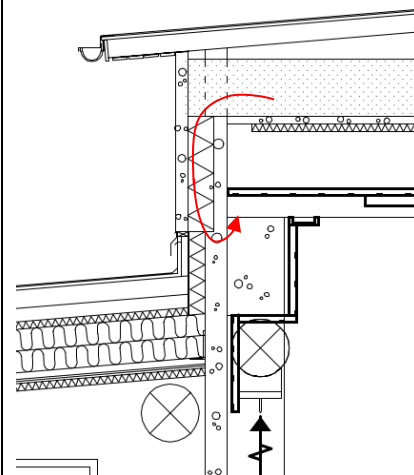
Leikkaus liikuntasalin ulkoseinän ja yläpohjan liittymästä.  
Punaisella nuolella on esitetty arvio ilmavuotoreitistä.

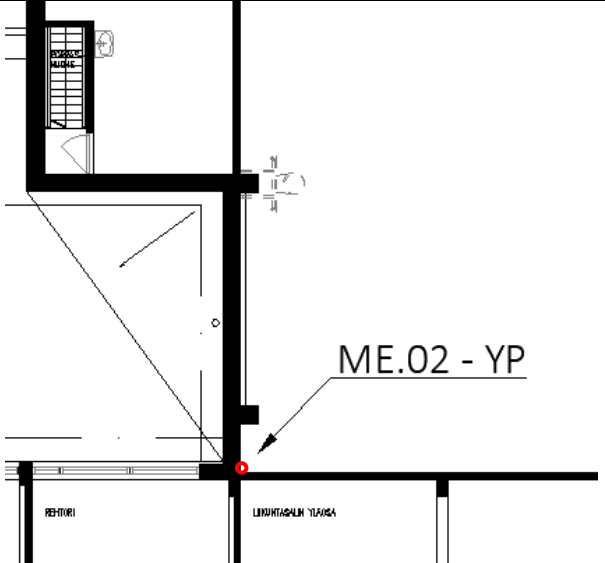
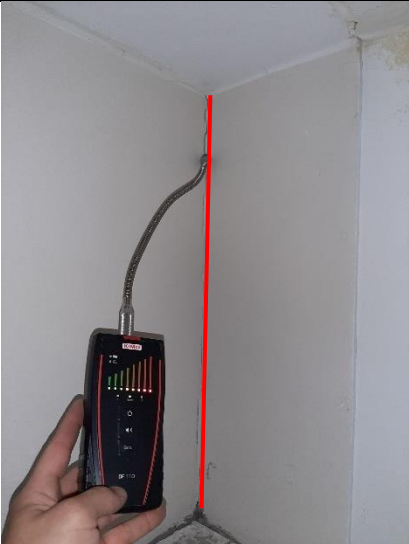
| <p><b>Merkkiainekoe ME.02-YP. Yläpohja, liikuntasali (v. 2010 rakennusosa).</b></p> <p>Merkkiaineakaasu laskettiin sisätilan puolelta poratun reiän kautta yläpohjan eristetilaan nuolen osoittamasta kohdasta. Vuotopaikat on merkitty punaisella.</p> <p>Tutkimus suoritettiin sisätilan ollessa alipaineinen n. 10 Pa eristetilaan nähden.</p> <p>Merkkiaineen vuotokohtat:</p> <ul style="list-style-type: none"> <li>- Ilmavuotoa kipsilevyseinän ja betoniseinän liitoksista alueilla, joissa saumaussmassat halkeilevat.</li> <li>- Yksittäisiä vähäisiä vuotokohtia rakenneliitoksista (ei vaadi toimenpiteitä).</li> </ul> | |
| <p>Merkkiainekoe ME.02-YP, liikuntasali, ilma-<br/>vuotoa kipsilevyliitoksesta.</p> | |

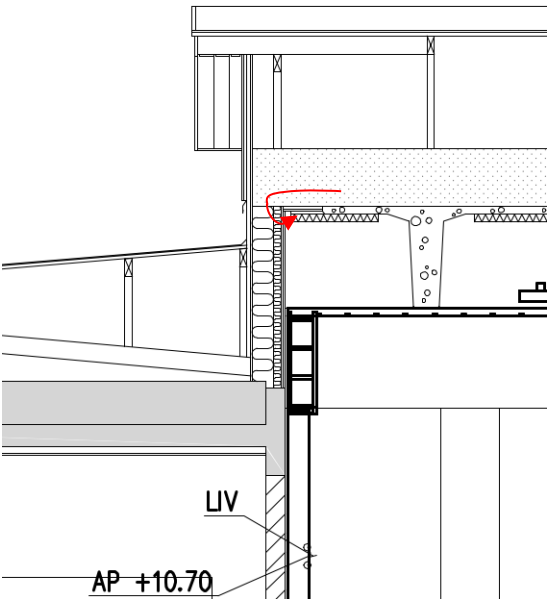
| | <p>Leikkaus liikuntasalin päätyseinän ja yläpohjan liittymästä. Punaisella nuolella on esitetty arvio ilmavuotoreitistä.</p> |

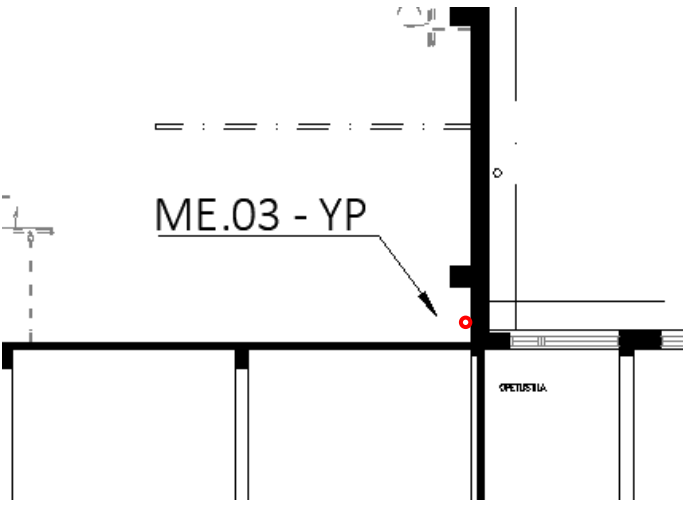
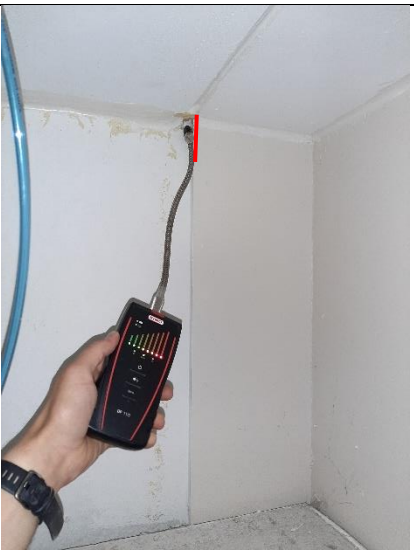
| Merkkiainekoe ME.03-YP. Yläpohja, liikuntasali (v. 2010 rakennusosa). | |
|---|---|
| <p>Merkkiainekeasu laskettiin sisätilan puolelta poratun reiän kautta yläpohjan eristetilaan nuolen osoittamasta kohdasta. Vuotopaikat on merkitty punaisella.</p> <p>Tutkimus suoritettiin sisätilan ollessa alipaineinen n. 10 Pa eristetilaan nähden.</p> <p>Merkkiaineen vuotokohdat:</p> <ul style="list-style-type: none"><li>- Ilmavuotoa kipsilevyseinän ja betoniseinän liitoksesta pienellä alueella.</li><li>- Yksittäisiä vähäisiä vuotokohtia rakenneliitoksista (ei vaadi toimenpiteitä).</li></ul> | |
| Merkkiainekoe ME.03-YP, liikuntasali, ilmavuotoa kipsilevyliitoksesta. | |

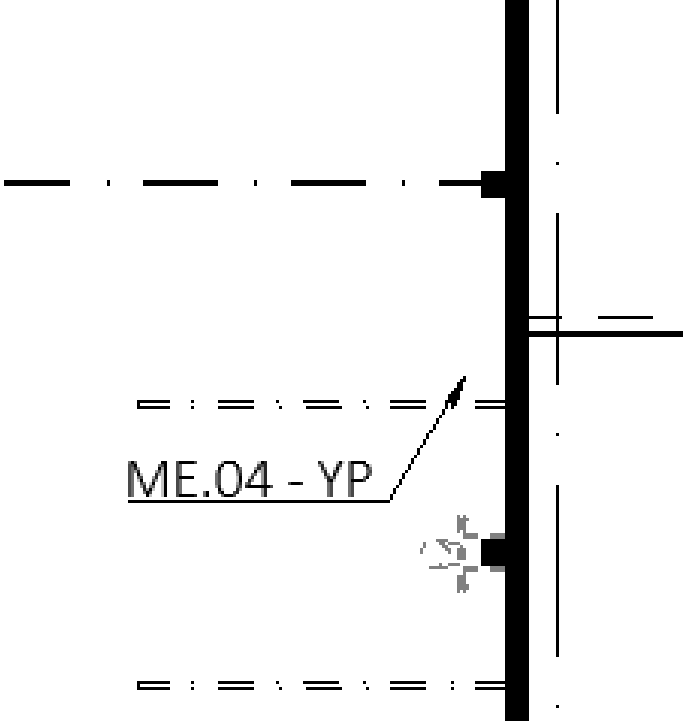
| Merkkiainekoe ME.04-YP. Yläpohja, liikuntasali (v. 2010 rakennusosa). | |
|---|---|
| <p>Merkkiainekeasu laskettiin sisätilan puolelta poratun reiän kautta yläpohjan eristetilaan nuolen osoittamasta kohdasta.</p> <p>Tutkimus suoritettiin sisätilan ollessa alipaineinen n. 10 Pa eristetilaan nähden.</p> <p>Merkkiaineen vuotokohdat:</p> <ul style="list-style-type: none"><li>- Yksittäisiä vähäisiä vuotokohtia rakenneliitoksista (ei vaadi toimenpiteitä).</li></ul> | |

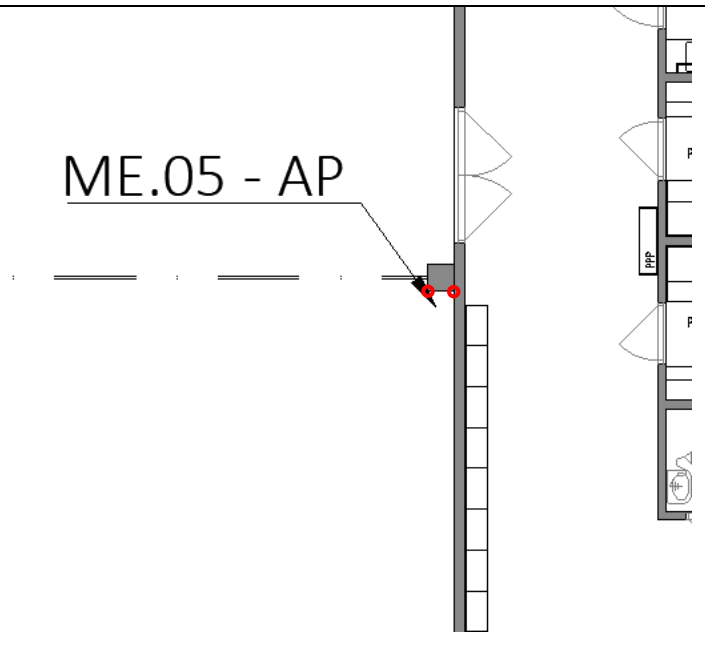
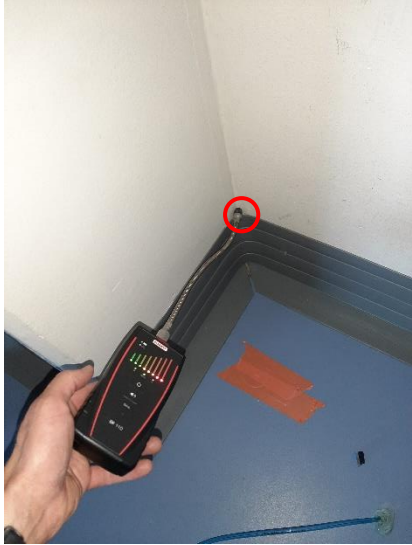
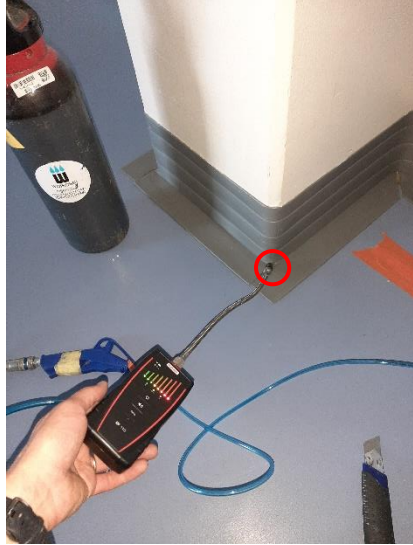
| <p>Merkkiaineekaasu laskettiin sisätilan puolelta poratun reiän kautta alapohjan eristetilaan nuolen osoittamasta kohdasta. Vuotopaikat on merkitty punaisella.</p> <p>Tutkimus suoritettiin sisätilan ollessa alipaineinen n. 10 Pa eristetilaan nähden.</p> <p>Merkkiaineen vuotokohtat:</p> <ul style="list-style-type: none"> <li>- Yksittäisiä ilmavuotoja muovijalkalistan isommista raoista.</li> <li>- Yksittäisiä vähäisiä vuotokohtia rakenneliitoksista (ei vaadi toimenpiteitä).</li> </ul> | |
| <p>Merkkiaineekoe ME.05-AP, liikuntasali, pistemäinen ilmavuutokohta pilarin ja väliseinän liitoksessa muovisen jalkalistan yläpuolelta.</p> | <p>Merkkiaineekoe ME.05-AP, liikuntasali, pistemäinen ilma-<br/>vuotokohta pilarin nurkassa.</p> |

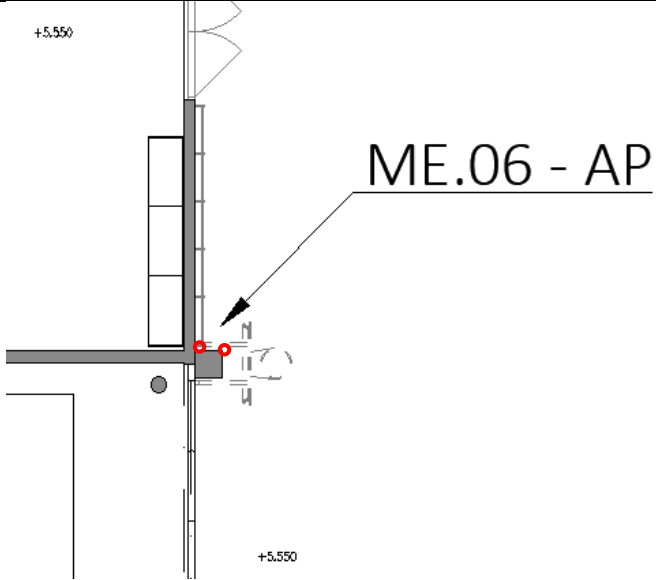
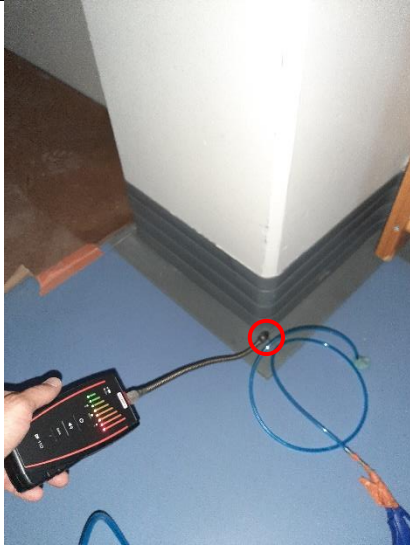
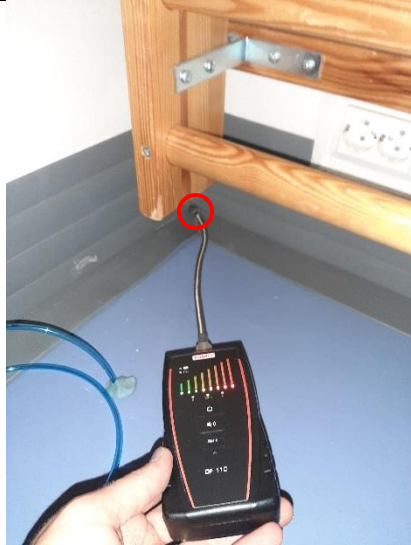
| Merkkiaineekoe ME.06-AP. Alapohja, liikuntasali (v. 2010 rakennusosa). | |
|---|---|
| <p>Merkkiaineekaasu laskettiin sisätilan puolelta poratun reiän kautta alapohjan eristetilaan nuolen osoittamasta kohdasta. Vuotopaikat on merkitty punaisella.</p> <p>Tutkimus suoritettiin sisätilan ollessa alipaineinen n. 10 Pa eristetilaan nähden.</p> <p>Merkkiaineen vuotokohtat:</p> <ul style="list-style-type: none"> <li>- Yksittäisiä ilmavuotoja muovijalkalistan isommista raoista.</li> <li>- Yksittäisiä vähäisiä vuotokohtia rakenneliitoksista ja pistorasiasta (ei vaadi toimenpiteitä).</li> </ul> | |
| <p>Merkkiaineekoe ME.06-AP, liikuntasali, pistemäinen ilmavuotokohta pilarin nurkassa.</p> | <p>Merkkiaineekoe ME.06-AP, liikuntasali, pistemäinen ilma-<br/>vuotokohta pilarin ja väliseinän liitoksessa muovisen jalkalistan alapuolelta.</p> |

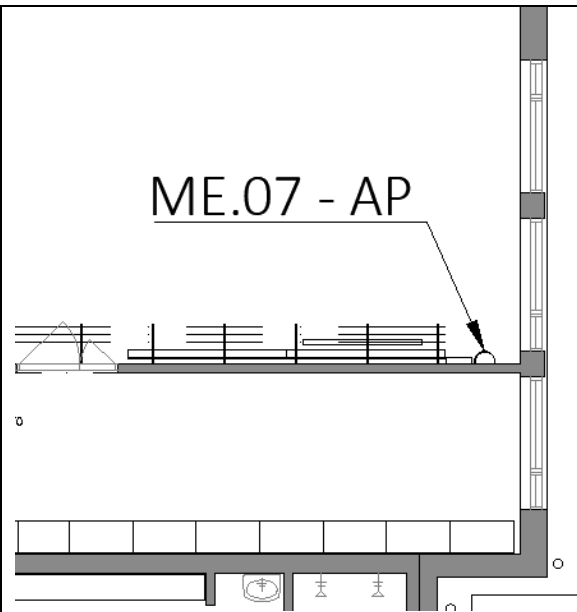
**Merkkiainekoe ME.07-AP. Alapohja, musiikkihuone (v. 2010 rakennusosa).**

- Ei ilmavuotoja.

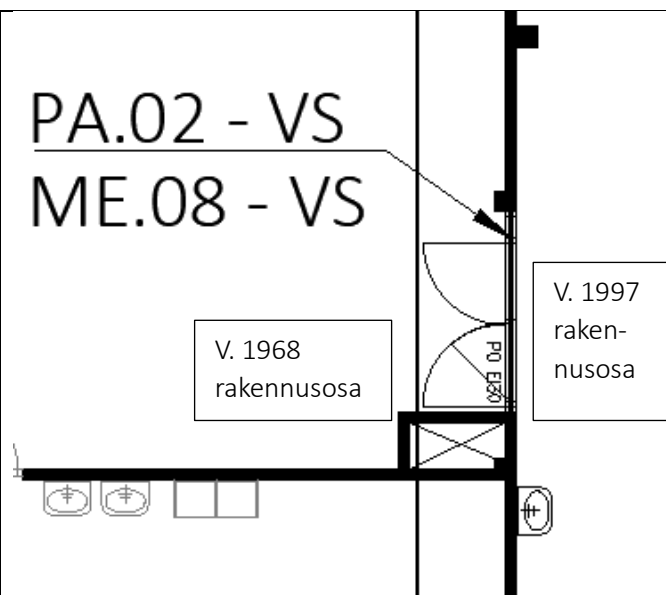
**Merkkiainekoe ME.8-VS. Väliseinä, käytävä (v. 1997 rakennusosa, 2. kerros).**

- Ei merkittäviä ilmavuotoja.

- Yksittäisiä vähäisiä vuotokohtia sähkökaapeliä läpivienneistä (ei vaadi toimenpiteitä).

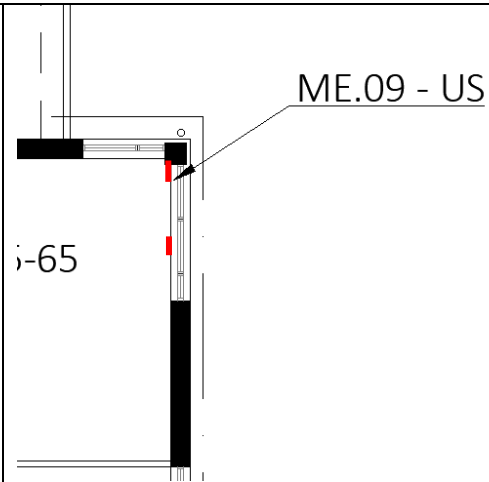
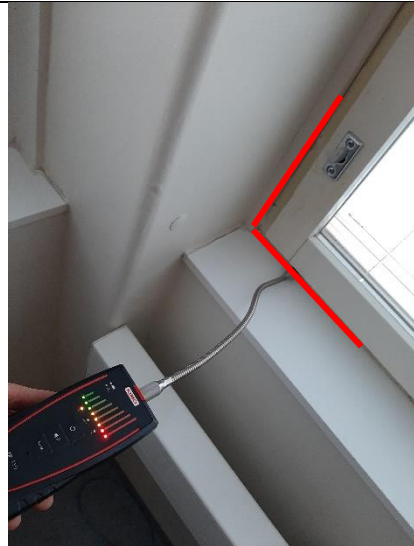
**Merkkiainekoe ME.09-US. Ulkoseinä, opettajien huone (v. 1997 rakennusosa, 2. kerros).**

- yksittäisiä ilmavuotoja ikkunan karmiliitoksessa, ikkunalaudan alapinnassa, muovimaton ylösnostoissa ja sähkökourun kiinnikkeissä.

Merkkiainekoe ME.09-US, opettajien huone, ilmavuotoa ikkunan nurkka-alueella. Ilmavuoto tapahtuu joko ikkunan karmiliitymästä tai vaihtoehtoisesti ilmavirtaus kulkeutuu rakenteesta ikkunan sisälle ja ikkunativisteen läpi sisälle.

Merkkiainekoe ME.09-US, opettajien huone, pistemäinen ilmavuotokohta ikkunalaudan alapuolella.

V. 1997 opettajien huoneen näkyvät ilmatiiveyspuutteet suositellaan korjaamaan elastisella massalla, joka toimii riittävänä tiivistystoimenpiteenä tulevaan suunniteltuun peruskorjaukseen asti. Muille tutkituille tiloille ei ole tutkimusten perusteella välttämätöntä tehdä toimenpiteitä.

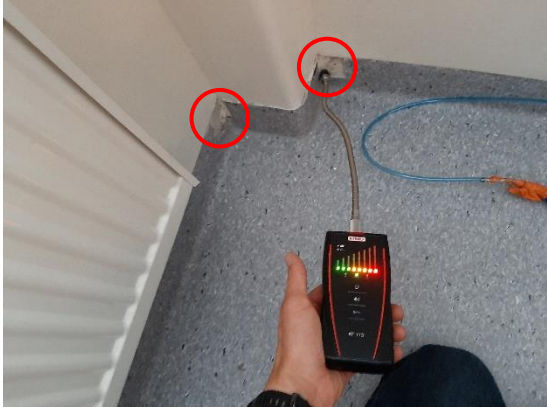
| <p>Merkkiainekoe ME.09-US, opettajien huone, ilmavuotoa alueilla, joissa muovimatto on irrotettu.</p> | <p>Merkkiainekoe ME.09-US, opettajien huone, pistemäinen ilmavuotokohta sähkökaapelikourun kiinnikkeessä.</p> |

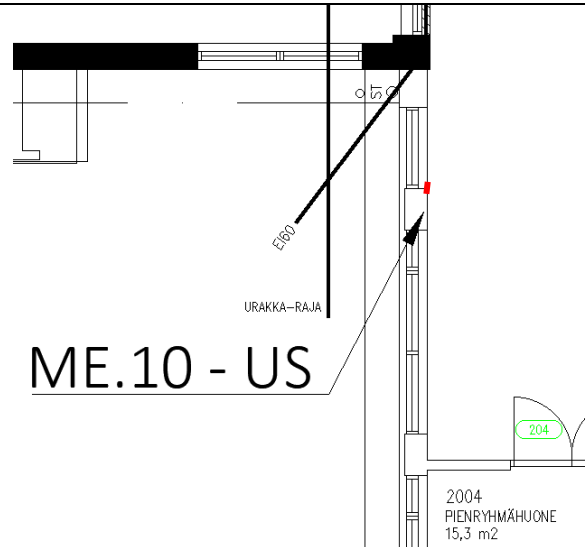
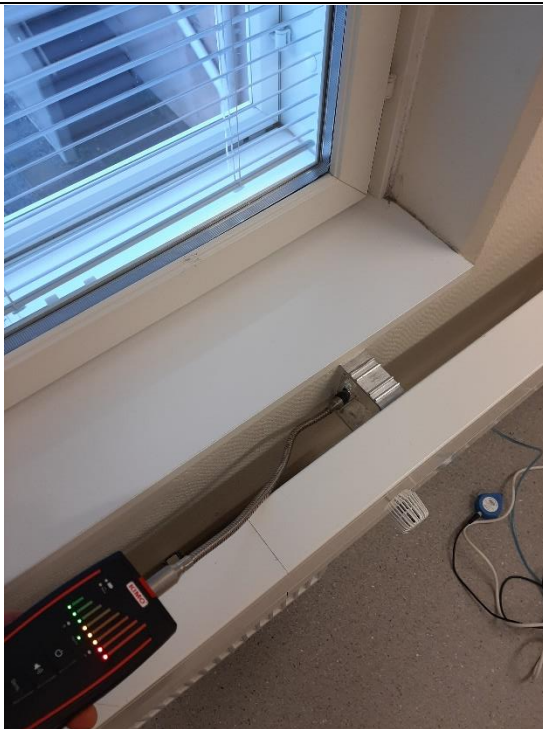
## Merkkiainekoe ME.10-US. Ulkoseinä, opetustila (v. 2012 rakennusosa, 2. kerros).

- pistemäinen ilmavuoto ikkunalaudan ja betoniseinän liittymässä.
- pistemäiset ilmavuodot sähkökaapelikourun kiinnikkeissä.

Merkkiainekoe ME.10-US, opetustila, pistemäinen ilmavuotokohta kahdessa sähkökaapelikourun kiinnikkeessä.

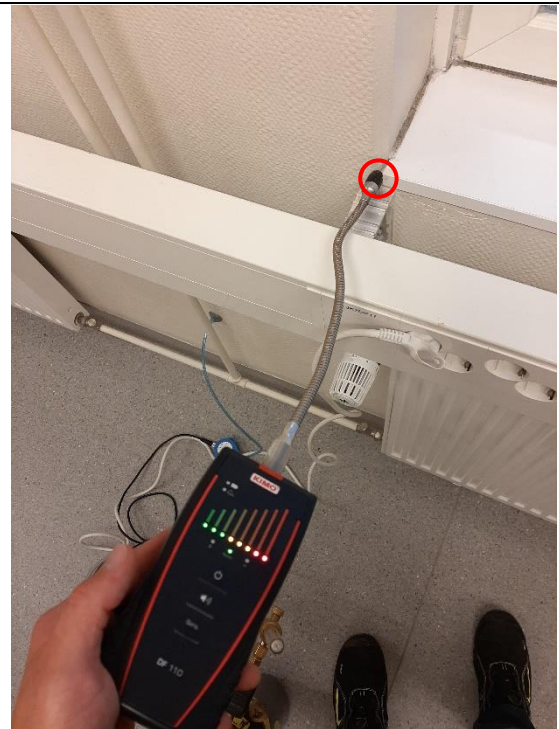
Merkkiainekoe ME.10-US, opetustila, pistemäinen ilmavuotokohta ikkunalaudan ja betoniseinän liittymässä.

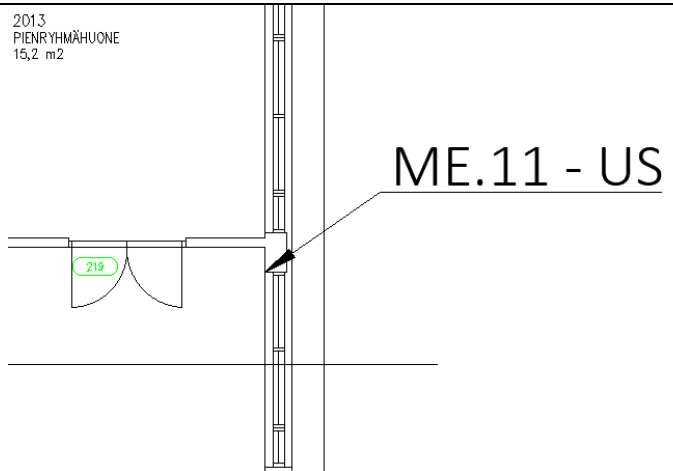
**Merkkiainekoe ME.11-US. Ulkoseinä, opetustila (v. 2012 rakennusosa, 2. kerros).**

- ei ilmavuotoja

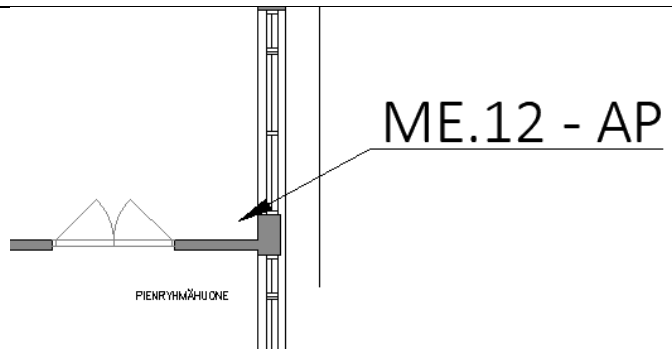
**Merkkiainekoe ME.12-AP. Alapohja, opetustila**

- Ei merkittäviä ilmavuotoja.
- Yksittäinen vähäinen vuotokohta nurkassa muovimaton ylösnoston yläpinnasta (ei vaadi toimenpiteitä).

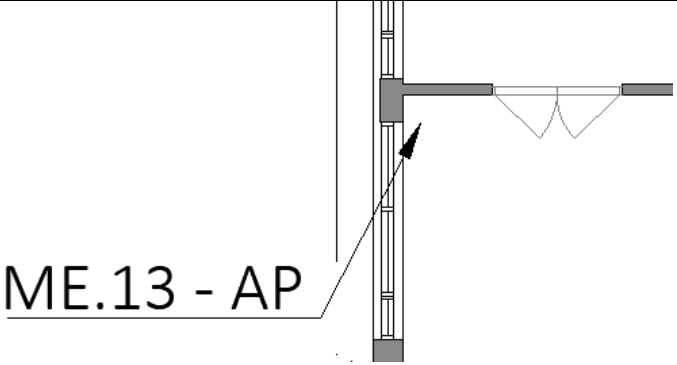
| Merkkiainekoe ME.13-AP. Alapohja, opetustila | |
|---|---|
| <p>Merkkiainekeasu laskettiin sisätilan puolelta poratun reiän kautta alapohjan eristetilaan nuolen osoittamasta kohdasta.</p> <p>Tutkimus suoritettiin sisätilan ollessa alipaineinen n. 15 Pa eristetilaan nähden.</p> <p>Merkkiaineen vuotokohdat:</p> <ul style="list-style-type: none"><li>- Ei ilmavuotoja.</li></ul> | |

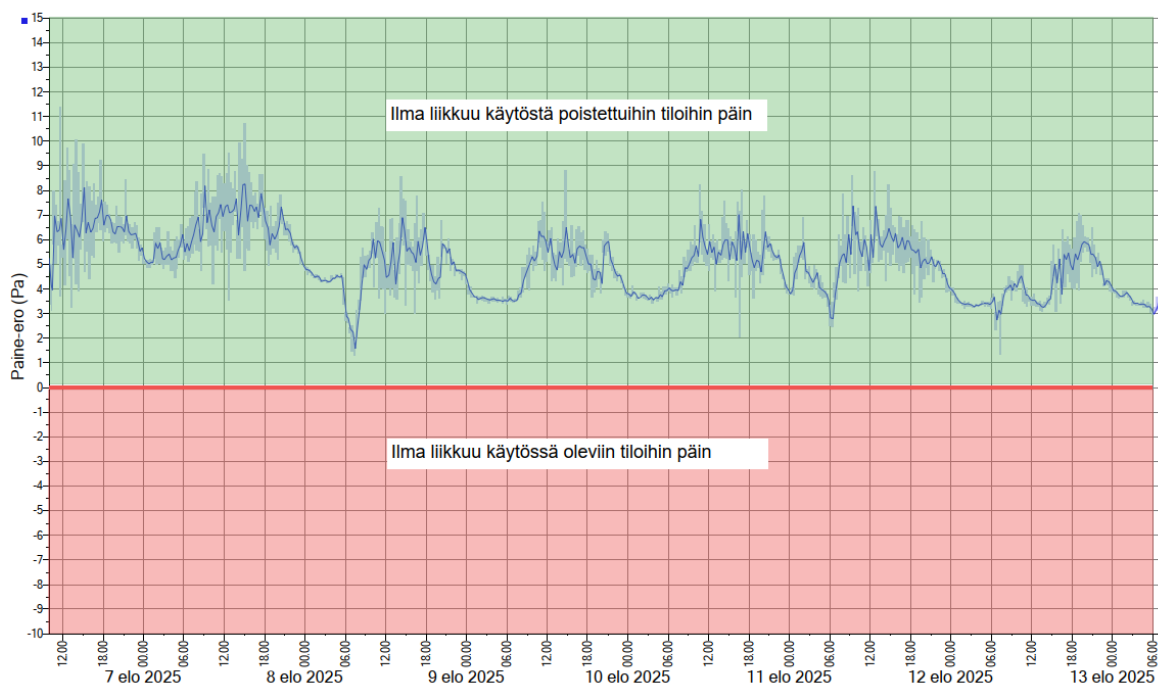
PA.01-VS, Liikuntasalien välinen väliseinä

Tarkastelujakson aikana v. 2010 rakennusosan liikuntasali (PA.01) oli v. 1968 liikuntasaliin nähden jatkuvasti ylipaineinen. Paine-ero oli samanlainen arki- ja viikonloppuaikaan. Päiväaikaan ylipainetta on enemmän kuin yöaikaan. Koko jaksolla v. 2010 liikuntasali on ollut keskimäärin noin +5,1 Pa ylipaineinen v. 1968 liikuntasaliin nähden. Tutkimuskäynneillä havaittiin, että v. 1968 rakennusosassa suoritettiin purkutöitä, joiden takia ovia ja ikkunoita oli auki.

Paine-eromittausten mukaan v. 2010 liikuntasali on asianmukaisesti ylipaineinen v. 1968 liikuntasaliin nähden, jolloin epäpuhtauksien kulkeutuminen käytössä oleviin tiloihin on epätodennäköistä. V. 1997 ja v. 1968 rakennusosien käytävien välillä paine-ero oli lähellä tasapainotilaa vaihdellen lievän ali- ja ylipaineen välillä, jolloin ilmavirtauksien mukana kulkeutuvat epäpuhtaudet käytössä oleviin tiloihin ovat mahdollisia.

Suosittellaan jatkuvaa paine-eromittausta v. 1997/2009/2012 ja v.1968 rakennusosien välille ja alipaineistamaan v. 1968 rakennusosaa n. 10 Pa alipaineisemmaksi kuin käytössä olevat tilat, jotta varmistutaan ettei käytöstä poistetusta tilasta kulkeudu ilmavuotoja käytössä oleviin tiloihin.

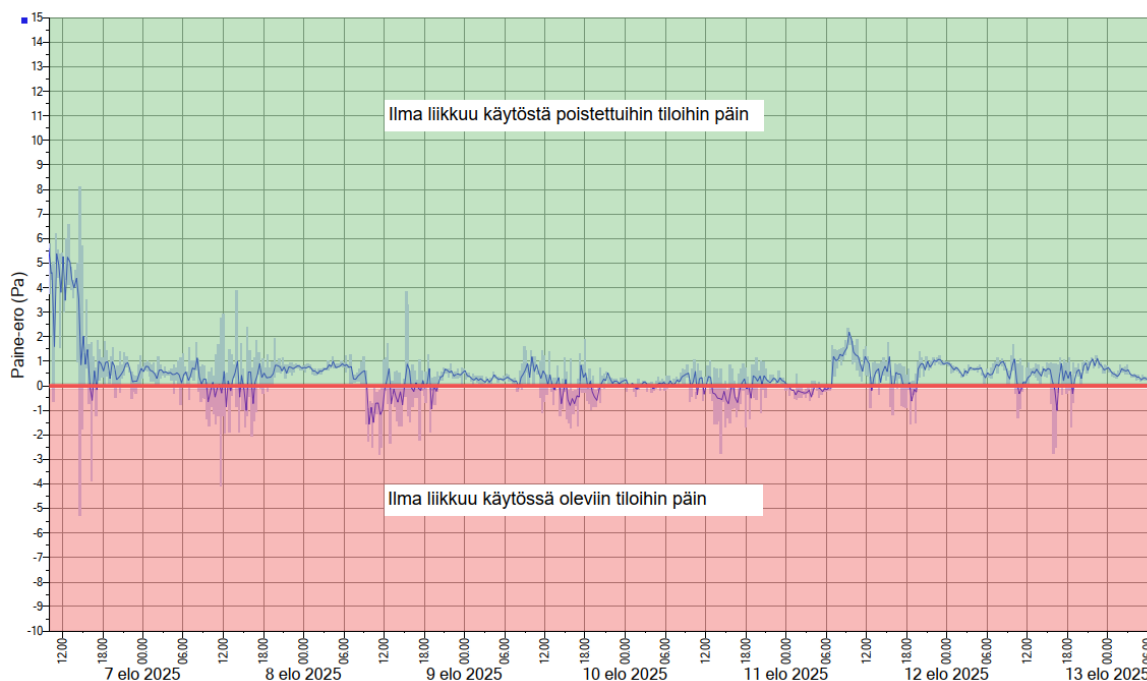
PA.02-VS, v.1997 ja v.1968 käytävien välinen väliseinä

Tarkastelujakson aikana v. 1997 rakennusosan käytävä (PA.02) oli v. 1968 käytävään nähden oli osan aikaa ylipaineinen ja osan aikaa alipaineinen. Päiväaikaan v. 1997 rakennusosa oli tyypillisesti lievästi alipaineinen ja muina ajankohtina lievästi ylipaineinen. Paine-ero oli samanlainen arki- ja viikonloppuaikaan. Koko jaksolla v. 1997 käytävä oli keskimäärin noin +0,4 Pa ylipaineinen v. 1968 käytävään nähden. Tutkimuskäynneillä havaittiin, että v. 1968 rakennusosassa suoritettiin purkutöitä, joiden takia ovia ja ikkunoita oli auki.

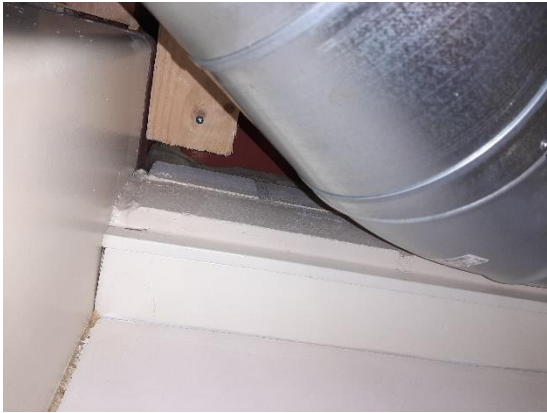
| Rakennetarkastus RT.01-VS. Väliseinä, v. 1997 käytävä ja v. 2012 opetustila | |
|---|--|
| <p>Kuva käytävän puolelta alakaton yläpuolelta. Tiilemuurauksen yläpuolella on havaittavissa villaa ja todennäköisesti ilmayhteys väliseinän eristetilaan.</p> | |

V. 1997 ja v. 2012 rakennusosien välisessä väliseinässä on todennäköisesti alkuperäiset ulkoseinän lämmöneristeet. Lähtötietojen mukaan eristeiden kuntoa ei ole tutkittu. Rakenteessa olevat epätiiviit liittymät ja läpiviennit mahdollistavat ilmavirtaukset ympäröiviin tiloihin, mikäli tilojen välille syntyy paine-ero esim. ilmanvaihdosta tai tuulesta johtuen. Ilmavuotojen mukana voi kulkeutua epäpuhtauksia käytössä oleviin tiloihin.

Mikäli väliseinän vastaisissa tiloissa koetaan sisäilmanlaadussa puutteita, voidaan rakenteen kuntoa tutkia materiaalinäyttein tai rakenne voidaan ilman tutkimista tiivistää molemmin puolin esim. elastisilla tiivistysmassoilla. Mikäli tilojen peruskorjausta ei aloiteta seuraavan 3 vuoden kuluessa suositellaan elastisen tiivistysmassan sijasta käyttämään pitkäikäisempiä tiivistyskorjaustuotteita ja -ratkaisuja. Suunnitellun tulevan peruskorjauksen yhteydessä rakennetta on suositeltavaa avata ja poistaa vanhat lämmöneristeet.

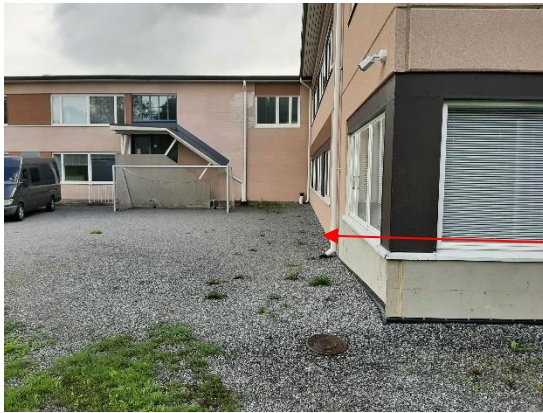
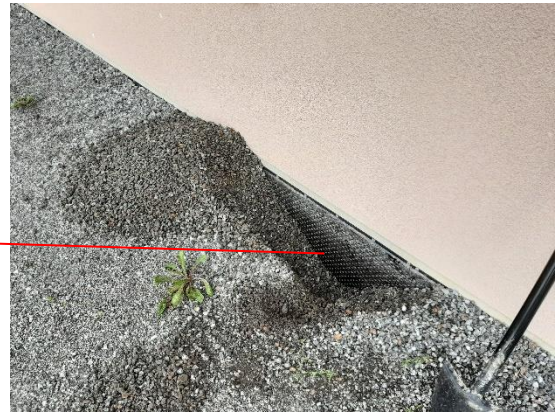
## Sokkelin tarkastus 1

Pohjoissivulla maanpinta kallistaa vähäisesti rakennuksesta pois päin.

Rakennuksen sokkelia vasten on asennettu perusmuurilevy, ja sen yläpintaan peitelistä. Sokkelin vierellä on pestyä sepeliä.

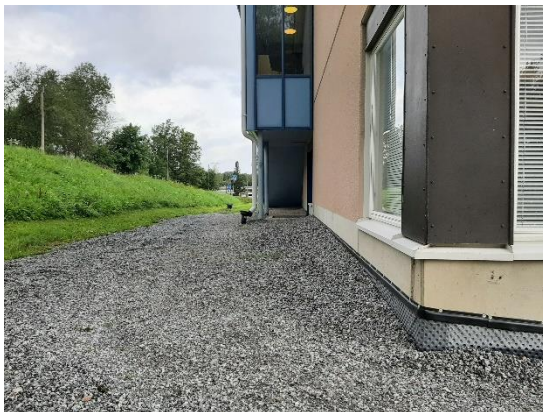
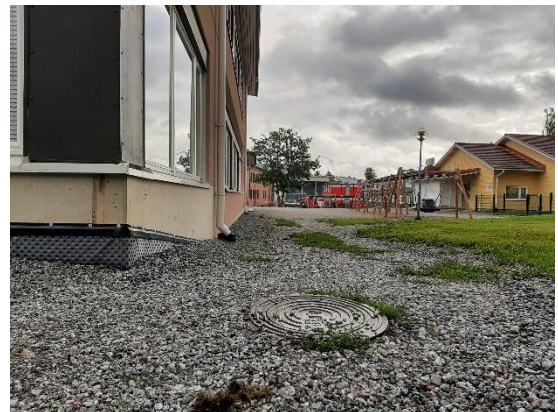
Länsisivulla maanpinta kaataa kohtalaisesti rakennuksesta pois päin.

Eteläisivulla maanpinta kallistaa noin 1-2 m pituudelta rakennuksesta pois päin, jonka jälkeen nurmialueella maanpinta nousee ylöspäin. Maanpinta kallistaa myös länteen pääsisäänkäyntiä kohti.

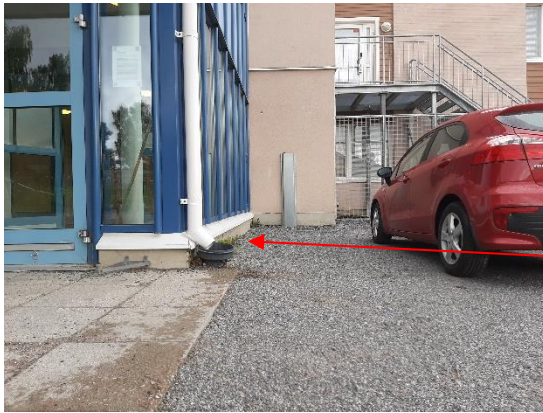
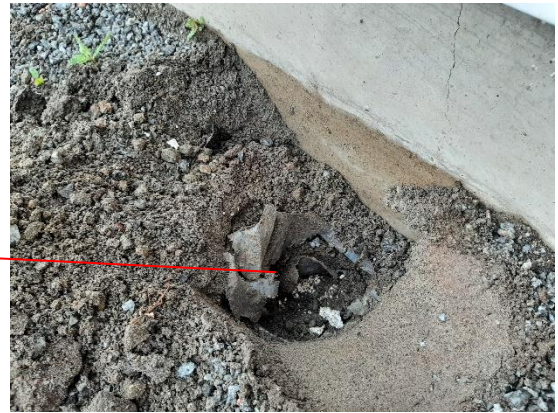
## Sokkelin tarkastus 2

Pääsisäänkäynnin ympärillä maanpinta kallistaa vähäisesti rakennuksesta poispäin.

Pääsisäänkäynnin sokkelin ulkopinnassa ei ole havaittavissa perusmuurilevyä tai vedeneristystä. Noin 150 mm syvyydellä sijaitsee muovi, ja sen alla on n. 50 mm maa-ainesta sekä routaeristys (EPS). Maa-aineksessa on seassa hienojakoista kapillaarista ainesta.

Pääsisäänkäynnin ympärillä ja osin v. 1997 rakennusosan länsipäädyn sokkelin ulkopinnassa ei ole perusmuurilevyä eikä salaojasoraa. Näiden puuttuminen aiheuttaa sokkelirakenteelle merkittävää kosteusrasitusta ja mahdollisesti myös alapohjarakenteelle.

Rakennuksen ympärillä olevia maanpinnan kallistuksia on suositeltavaa parantaa kaltevuudelle >1:20 3 m etäisyydelle sokkelista tulevan suunnitellun peruskorjauksen yhteydessä. Puuttuvat perusmuurilevytykset ovat suositeltavaa asentaa seuraavan vuoden kuluessa.

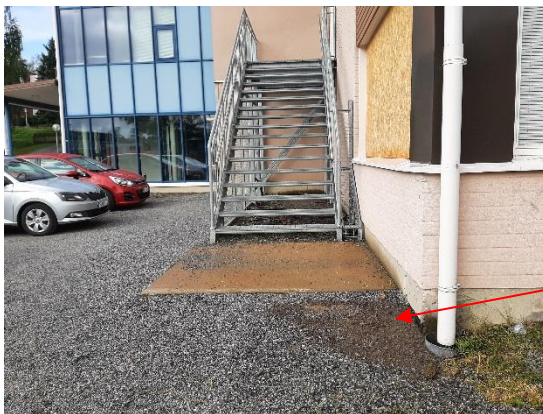
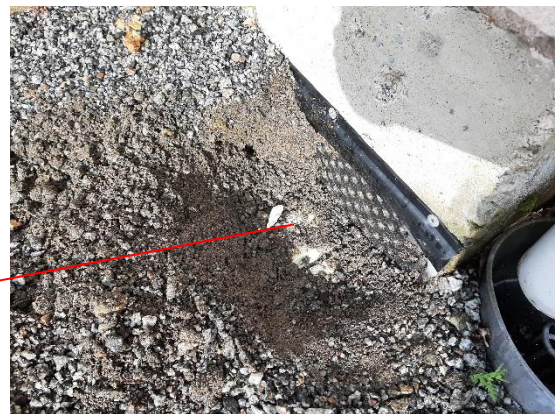
## Sokkelin tarkastus 3

Maanpinta kallistaa kohtalaisesti rakennuksesta poispäin.

Rakennuksen sokkelia vasten on asennettu perusmuurilevy, ja sen yläpintaan peitelistä. Perusmuurilevy on asennettu ainoastaan ulkonurkkaan asti. Noin 100 mm syvyydellä on XPS-eristelevy.

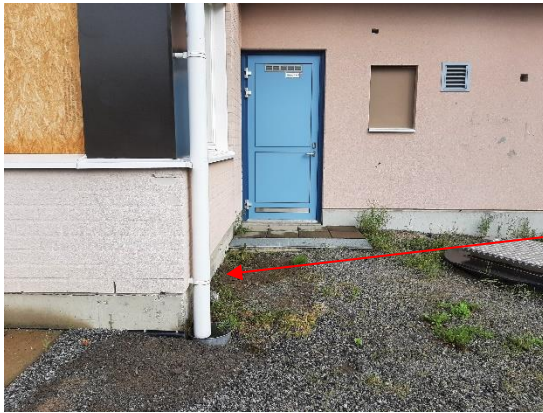
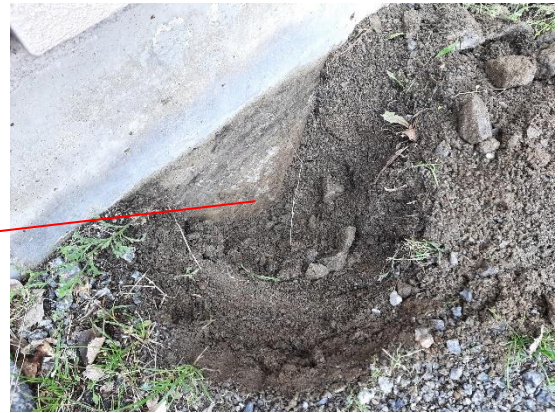
## Sokkelin tarkastus 4

Maanpinta kallistaa kohtalaisesti rakennuksesta pois päin.

Sokkelin ulkopinnassa ei ole havaittavissa perusmuurilevyä tai vedeneristystä. Maa-aineksessa on seassa hienojakoista kapillaarista ainesta.

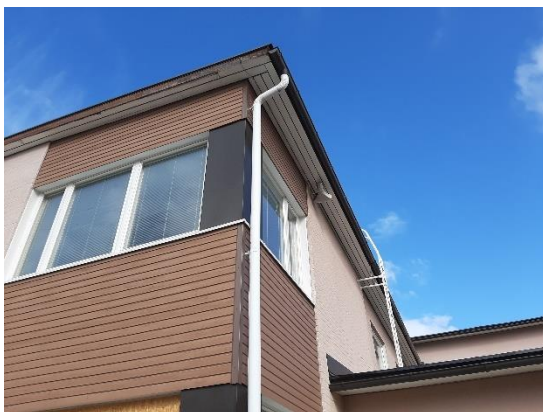
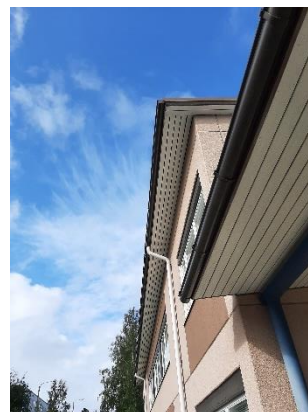
## Yläpohjien tarkastus

V. 1997 rakennuksen molemmilla räystäillä on havaittavissa asianmukaiset tuuletusraot räystäslautojen väleissä.

V. 2009/2012 rakennuksen kaikilla räystäillä ja katoksessa on havaittavissa asianmukaiset tuuletusraot räystäslautojen väleissä.

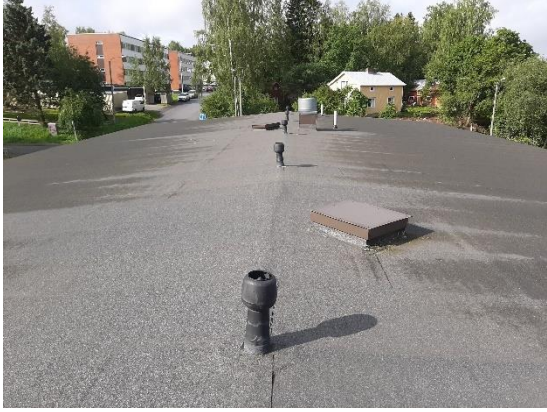
| <p>V. 2012 katon harjalla on alipainetuulettimia 5 kpl.</p> | <p>Kuva alipainetuulettimien sisältä. Raakaponttilaudoitukseen on porattu aukko asianmukaisesti.</p> |

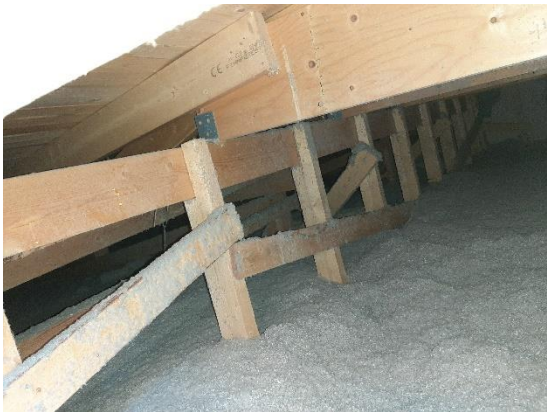
| <p>V. 2012 yläpohjan puurakenteissa ei ole aistinvaraisesti havaittavissa kosteusvaurioita.</p> | <p>V. 2012 vesikaton raakaponttilaudoituksessa ei havaittu tarkastellulla osuudella kosteusvaurioita.</p> |

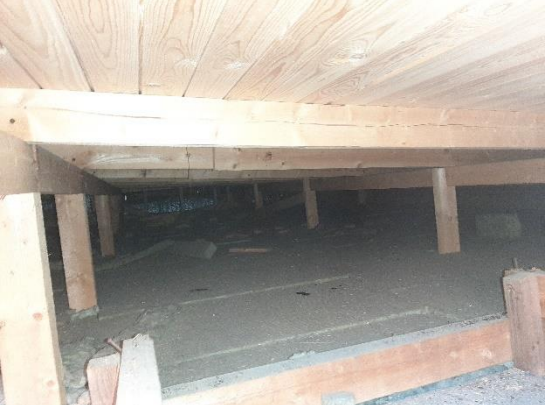
| <p>V. 1997 rakennuksen yläpohjaa tarkastettiin v. 1968 rakennuksen puolelta kattoluukusta.</p> | <p>Kuva v. 1997 rakennusta kohti. V. 1968 ja v.1997 rakennusosien välillä ei ole palo-osastoivaa seinää vaan yläpohjatila on avoin. Puurakenteissa ei ole havaittavissa kosteusvaurioita.</p> |

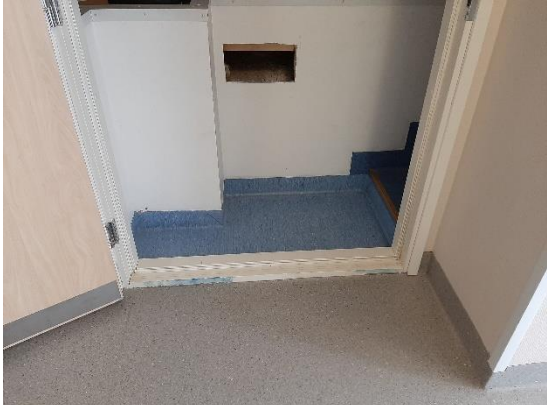
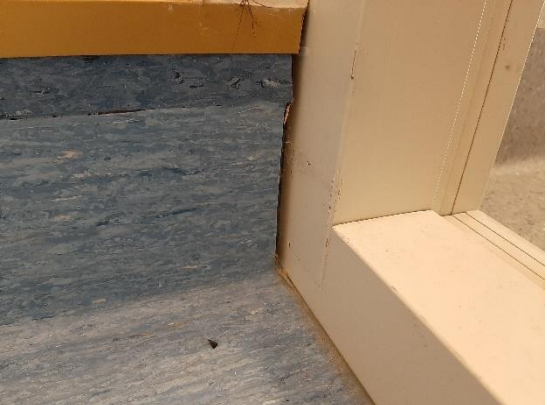
| IV-konehuoneiden kynnykset | |
|---|---|
| <p>2. kerros iv-konehuone.</p> | <p>Porrasaskelman karmin välissä tiivistämätön rako.</p> |

V. 2009 ja v. 2012 iv-konehuoneiden kynnysten tiiveydessä on todettu aiemmin puutteita, joka mahdollistaisi vesivahingon yhteydessä veden kulkeutumisen käytävätilan puolelle.

IV-konehuoneiden ovikynnykset ja karmiliitokset suositellaan tiivistämään elastisella saumaussmassalla.
