# Byggnadsinventering Myrvägen 90

Planläggningsavdelningen

27.5.2025

Byggnadsinventeringen uppgjord av  
Planläggare Jim Åkerholm  
05/2025

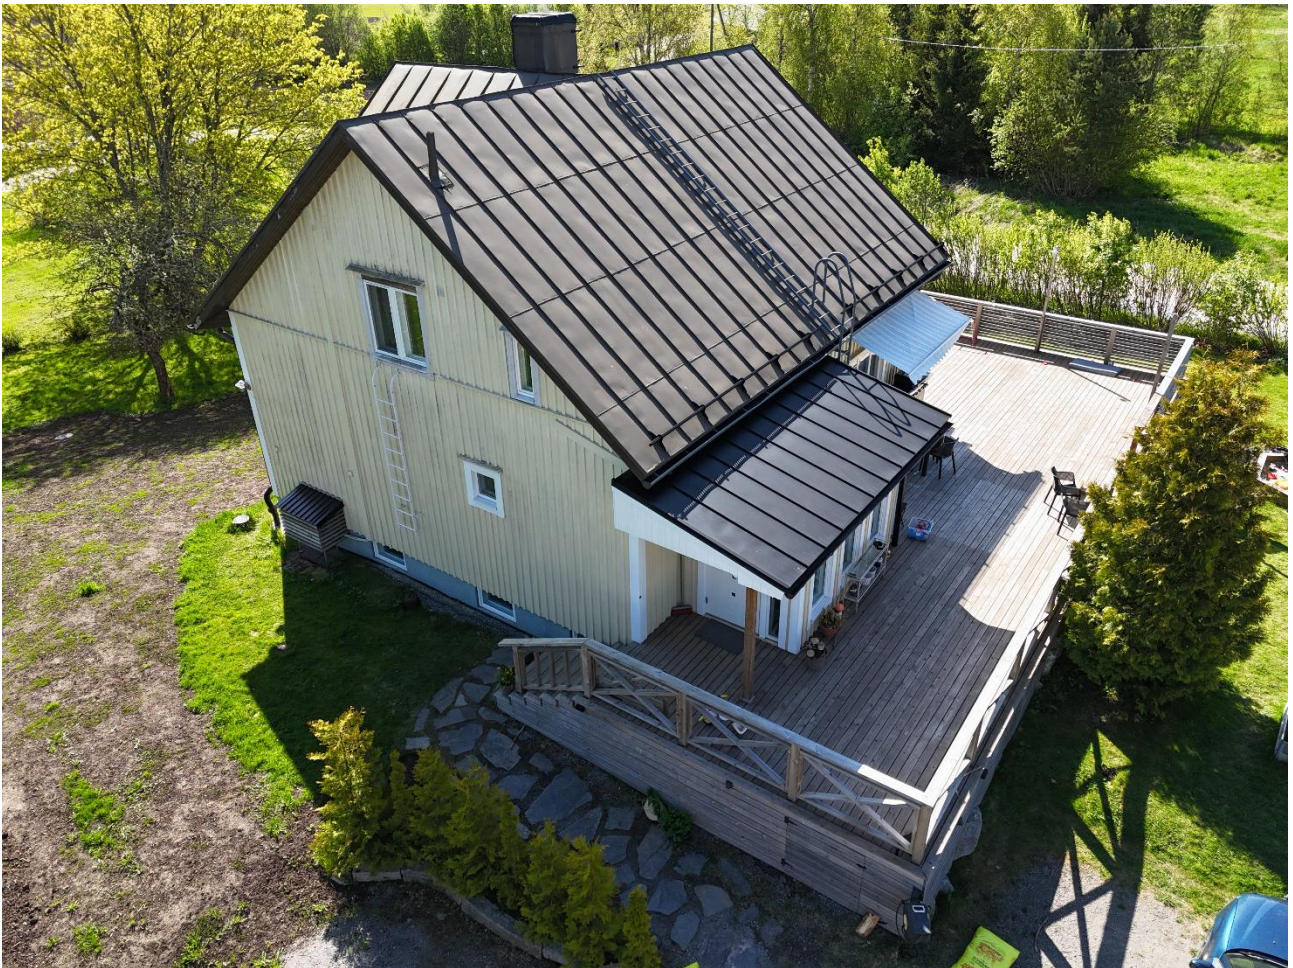
Bostadshus i två våningar och källare, huset är byggt 1949 med stockstomme och har en träfasad samt plåttak.

År 2014–2015 har en invändig ytrenovering gjorts och bergvärme har samtidigt installerats, kvisten vid ingången har byggts om och terrassen på framsidan har byggts.

Bild 2. Bild av bostadshuset taget från nordväst.

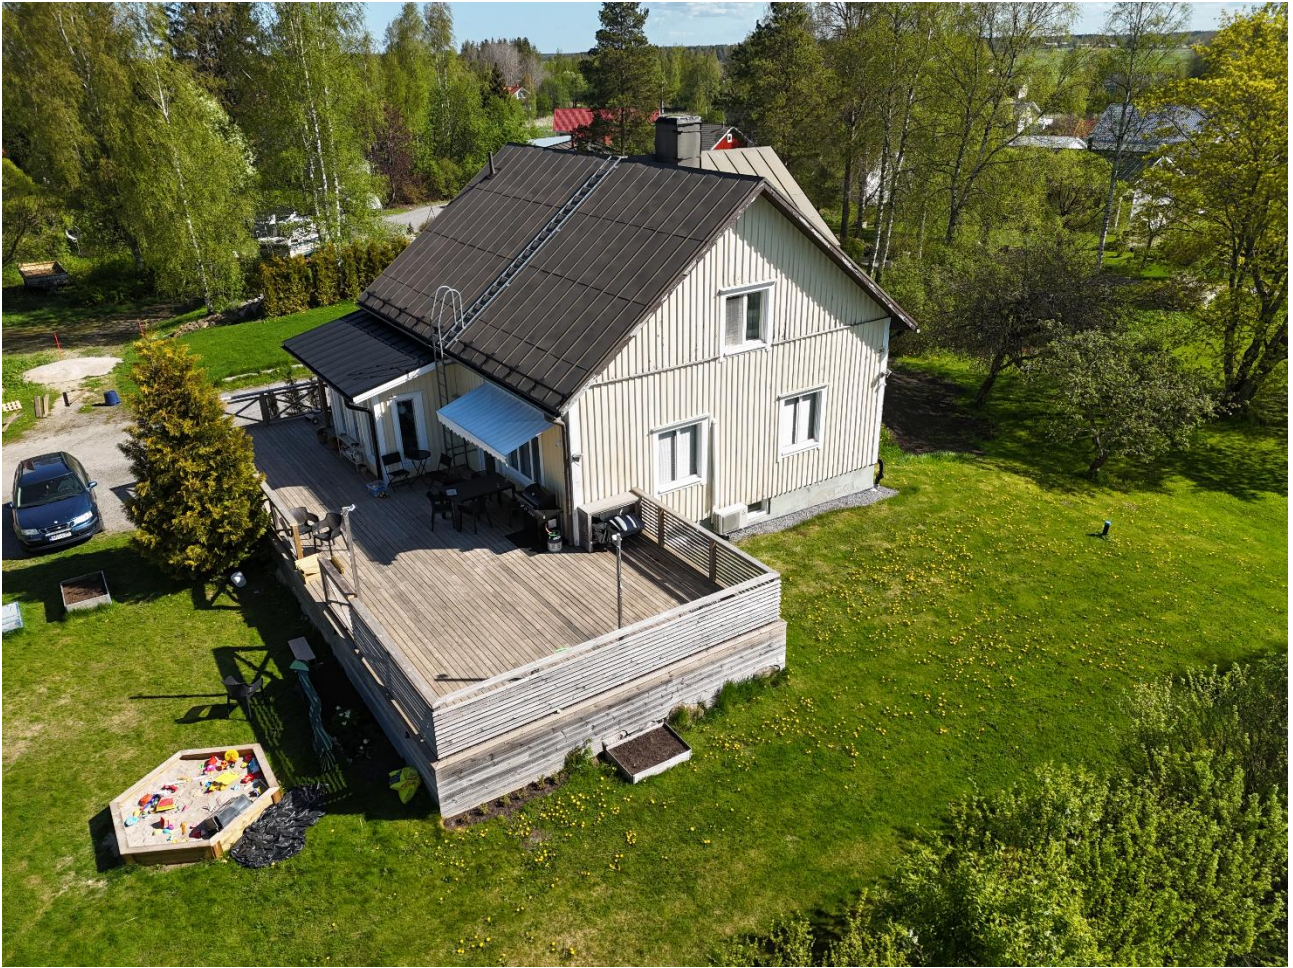
Bild 3. Bild av bostadshuset taget från sydväst.

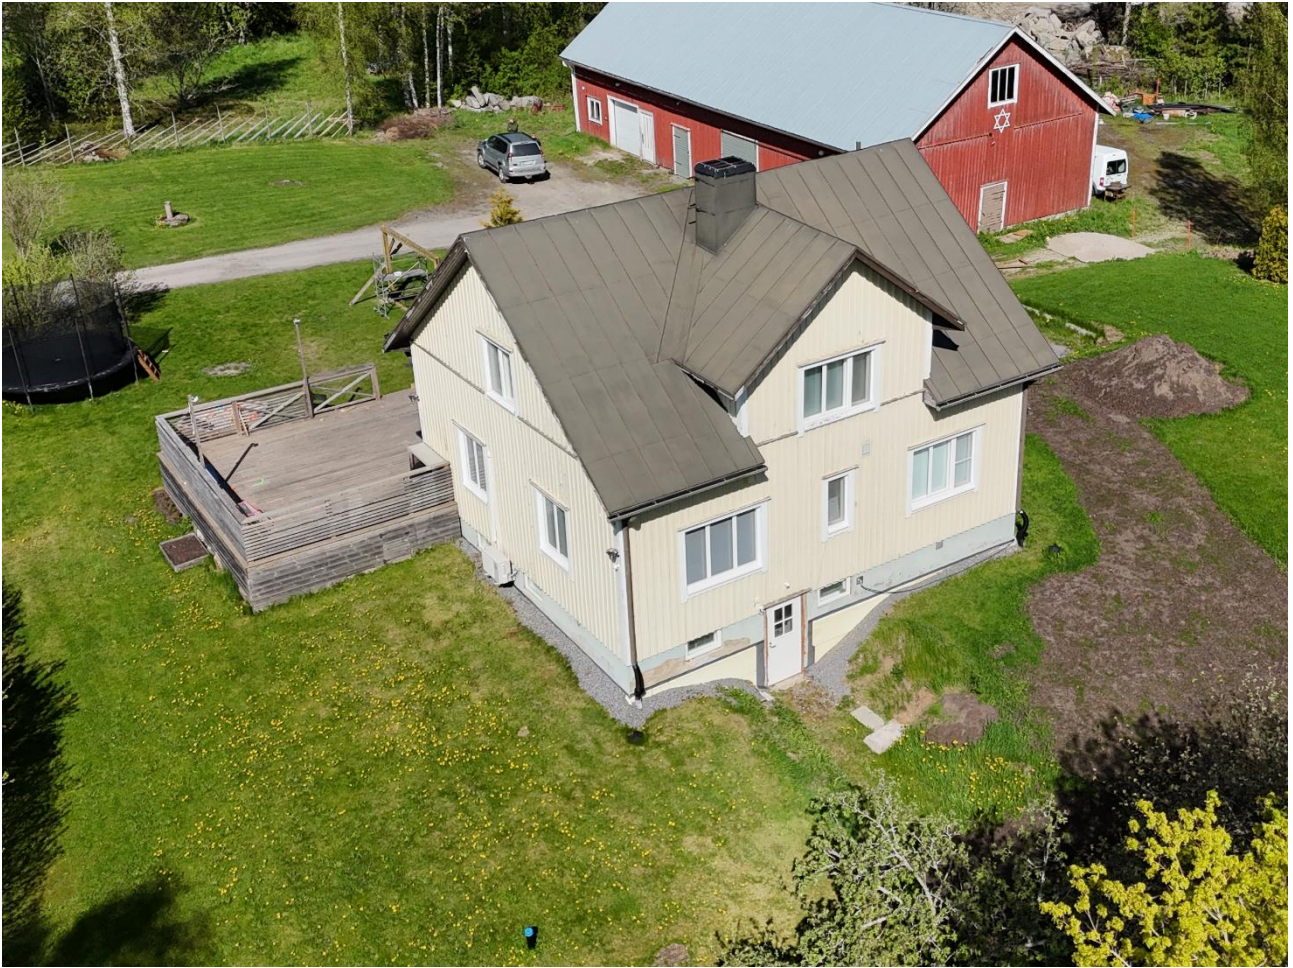
Bild 4. Bild av bostadshuset taget från sydost.

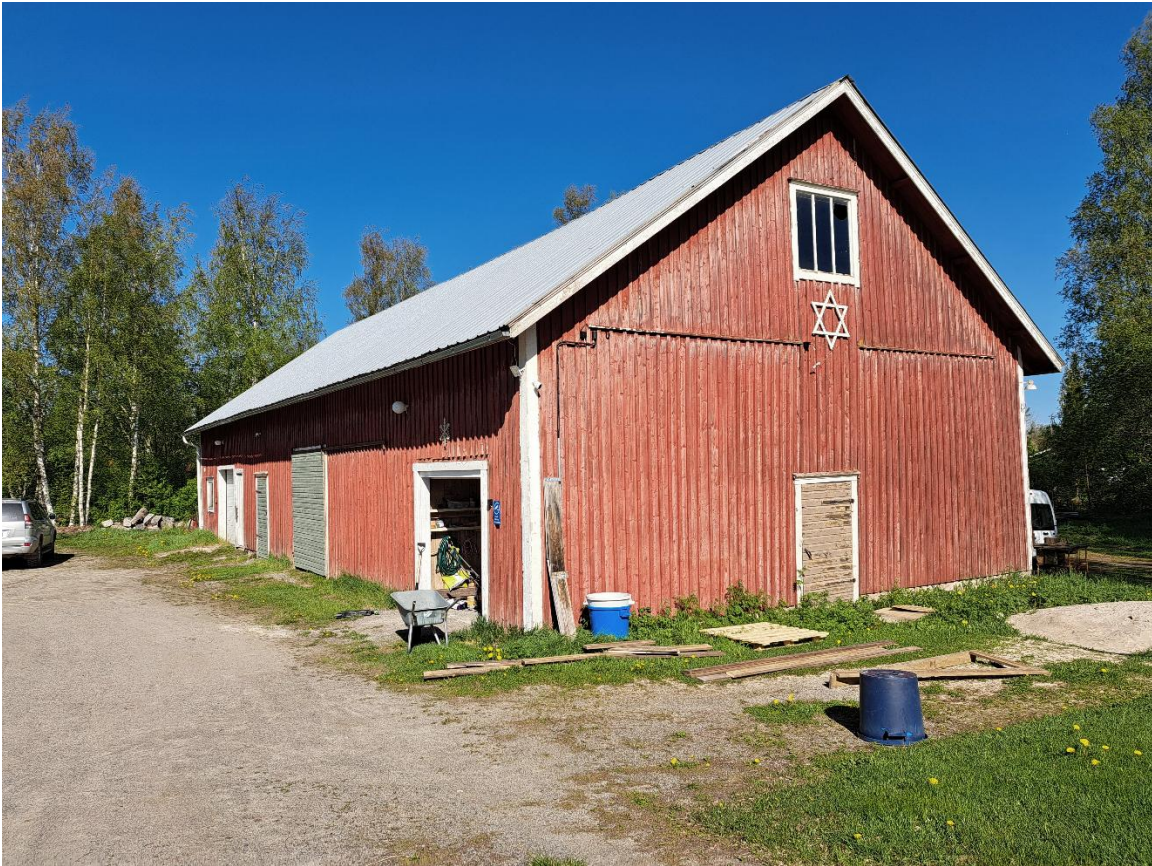
Uthus byggt på 1950-talet med stockstomme. Uthuset har en träfasad samt ett plåttak som är lagt ovanpå det ursprungliga pärttaket. Fasaderna är i stort sett i ursprungligt utförande bortsett från några dörrar som har moderniserats.

Bild 5. Bild av uthuset taget från sydost.

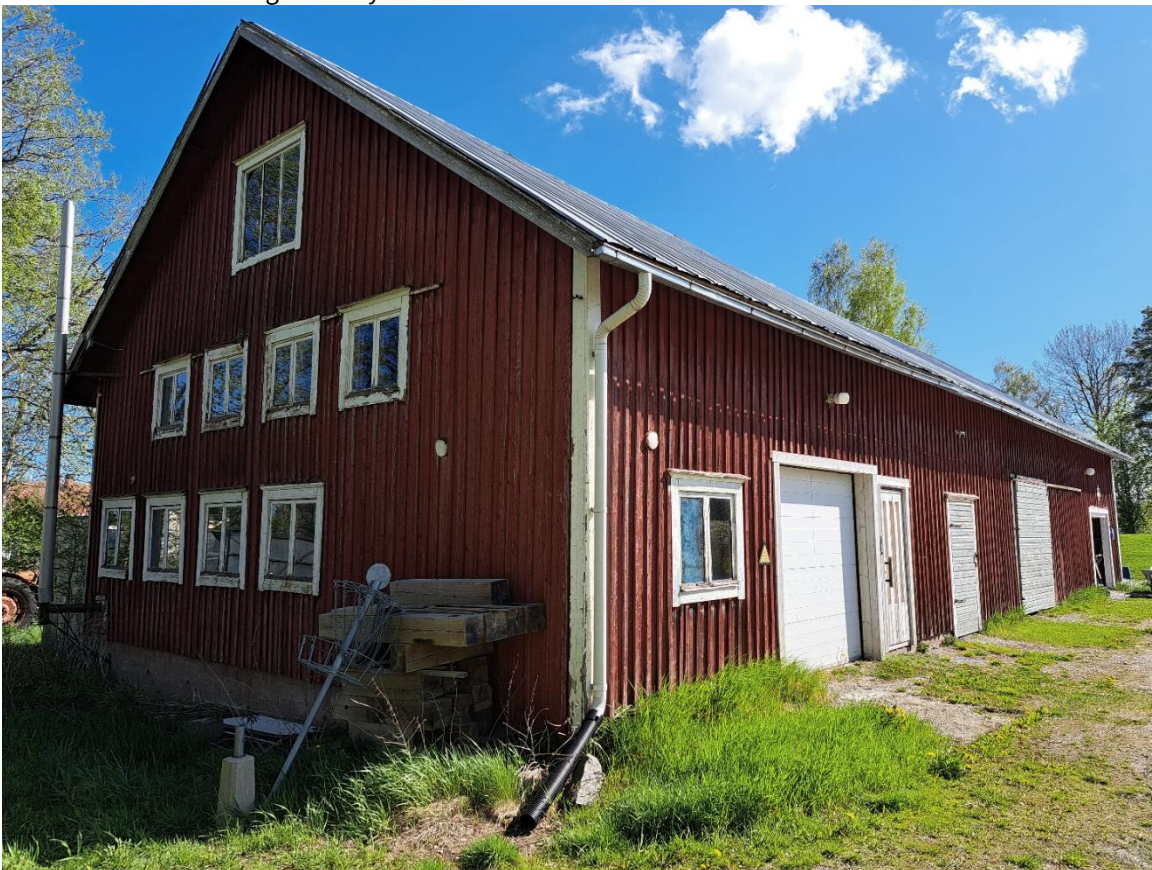
Bild 6. Bild av uthuset taget från sydväst.

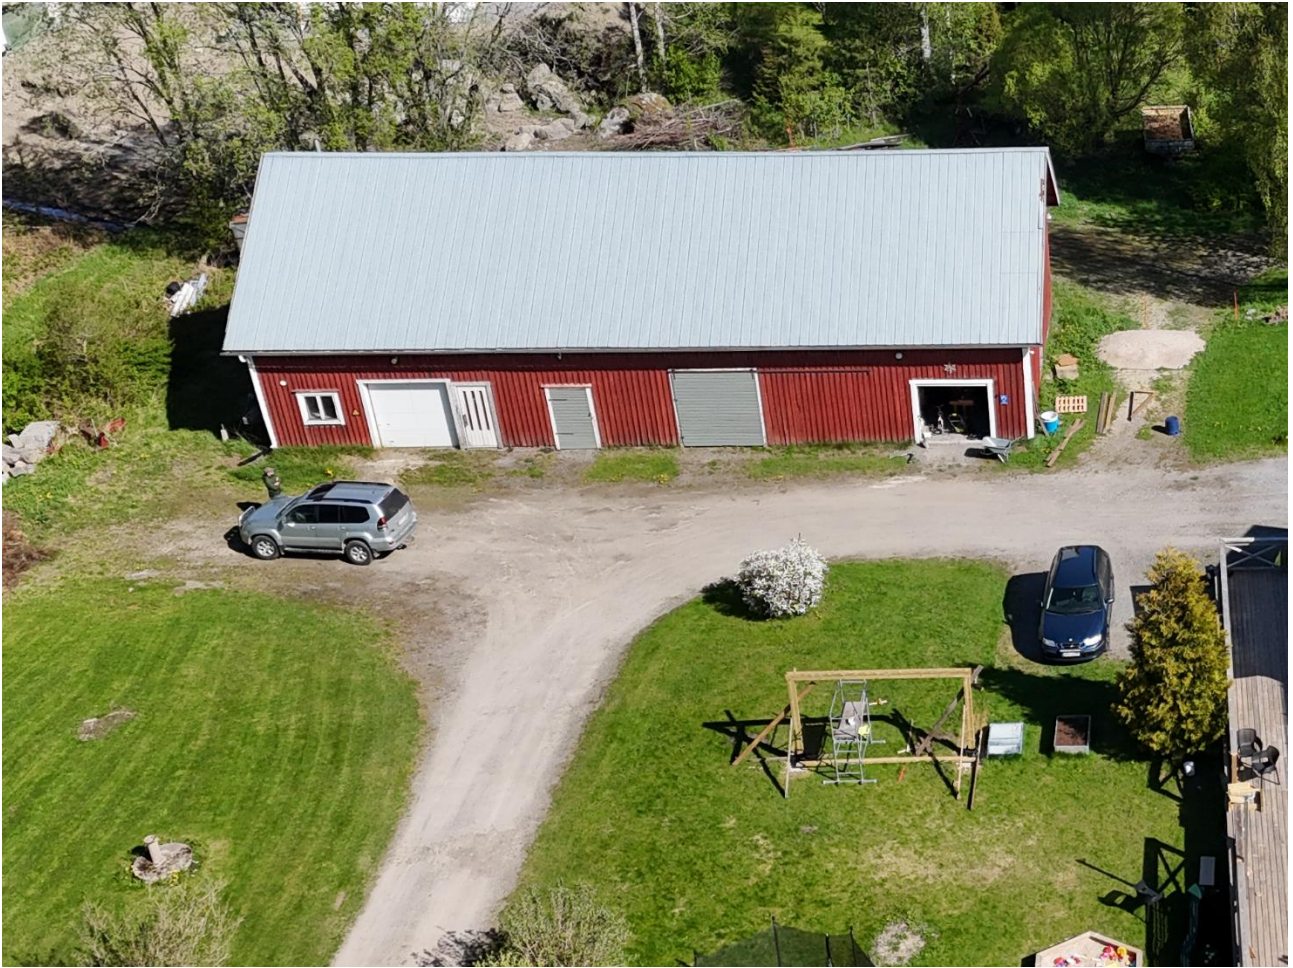
Bild 7. Bild av uthuset taget från söder.
