## Undersökning av fiberförekomster i inomhusluften samt förekomst av mineralull i ventilationsaggregaten.

*Undersökningarna görs på basen av Lars Erik Warghs RTA utlåtande 12939 02.10.2023*

| Objektet | Mustasaaren Keskuskoulu Pilotti |

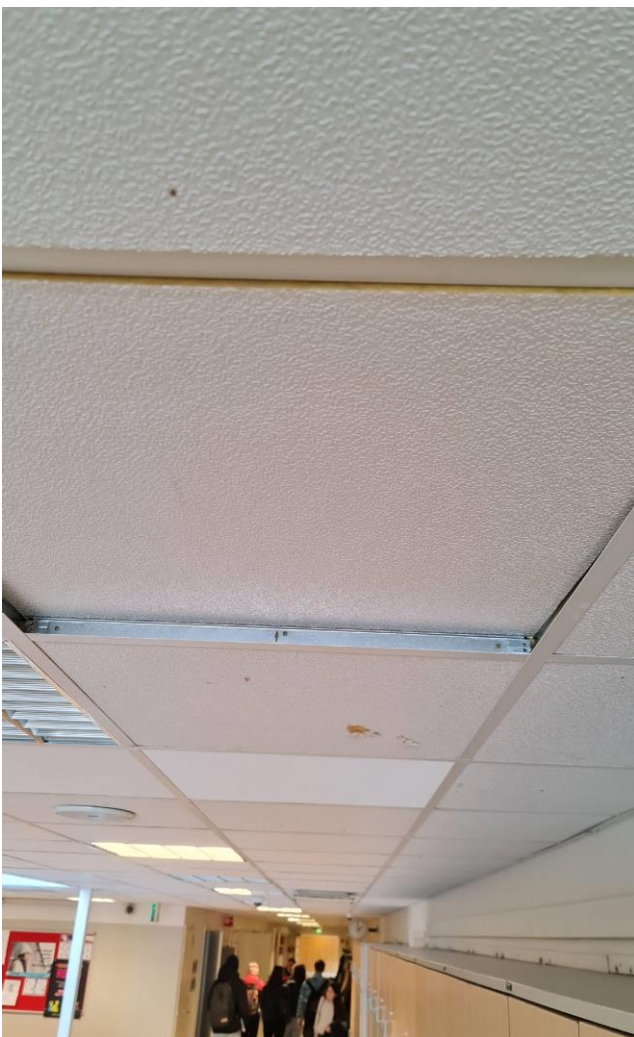
Korridortaken har akustikskivor av glasull med glasfiberyta. Bild 1

Akustikskivorna i korridortaket har partiella skador där glasullsfibrer kan frigöras. Bild 1

Akustiktaket i korridoren borde bytas till nya kantbehandlade skivor med bättre bindemedel.

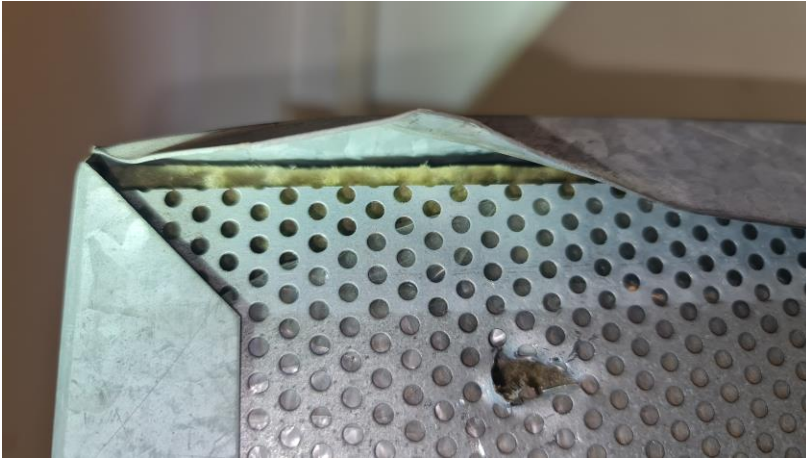
TK 1 Tilluftens kammare är isolerad med glasullskivor och perforerad plåt. Bild 2-3

Bild 2 Ljuddämpning i tilluftskammaren i Tk 1 av glasull

I ventilationsaggregat TK 1 och TK 2 bör kamrarna saneras och ljuddämpningen bytas till t.ex Dacron eller motsvarande.

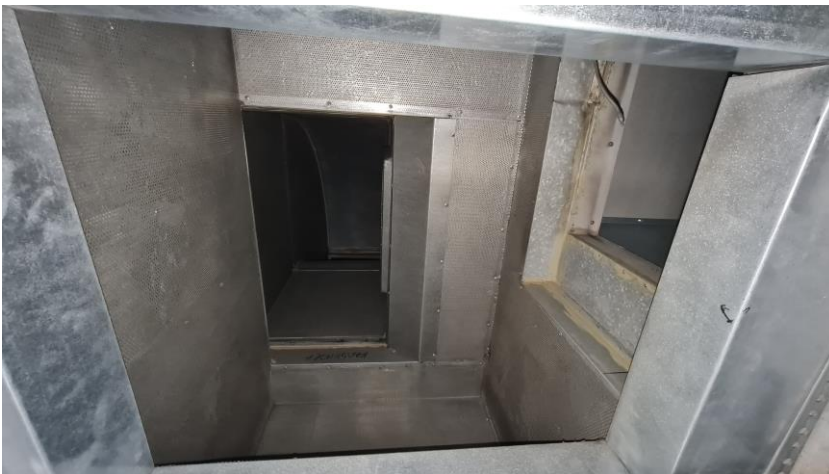
Bild 3 Tilluftskammaren Tk 1 Bild 3

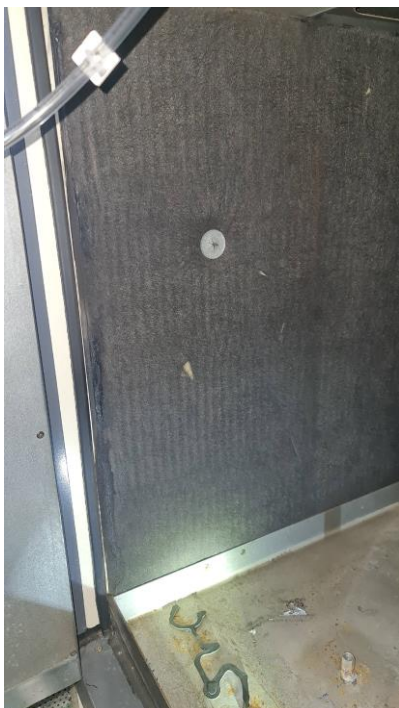
TK 2 Tilluftens kammare är isolerad med glasullskivor och glasfiberväv. Bild 4

Bild 4 Tilluftskammare TK 2

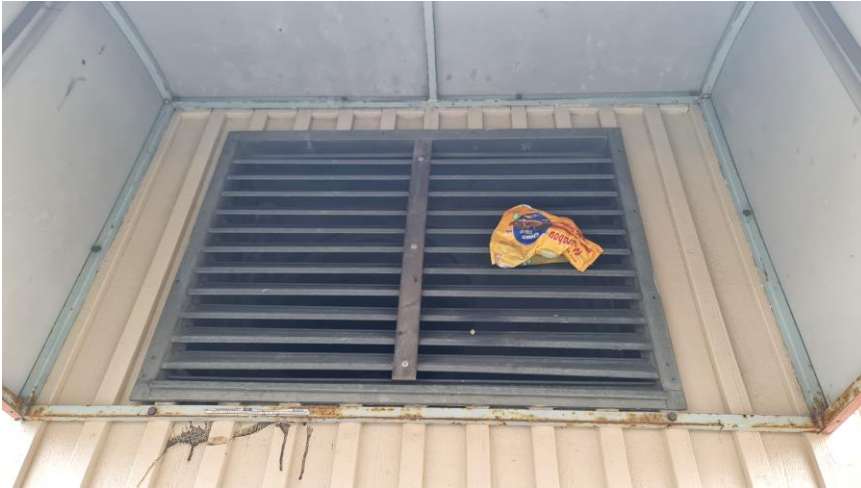
Den stora mängden stendamm i proverna påverkas av uteluftsintaget i fasaden som tidvis belastas från grusplanen utanför byggnaden. Bild 5

Uteluftsintag Bild 5

Tilluftsintagets placering borde utredas samt filterboxarnas täthet och möjlighet att filtrera tilluften effektivare.

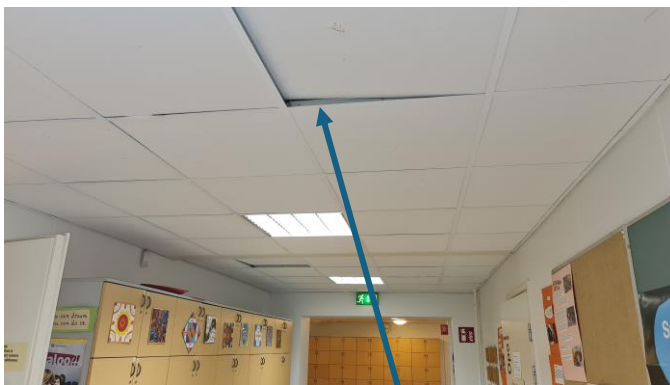
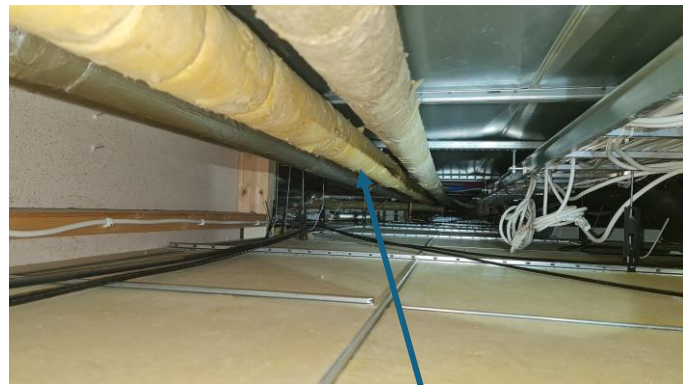
En del av akustoskivorna är uppskuffade på ramverket och bildar luftförbindelse mellan nedsänkta taket och inneluften. Värme och vattenledning är upphängda i ventilationskanalerna och vibrationer gör att det frigörs partiklar från isoleringen.

Regelbunden kontroll att akustoskivorn ligger tätt mot bärverkett
