# Rakennusinventointi, Myrvägen 90

Kaavoitusosasto

27.5.2025

Rakennusinventoinnin on laatinut  
kaavoittaja Jim Åkerholm  
5/2025

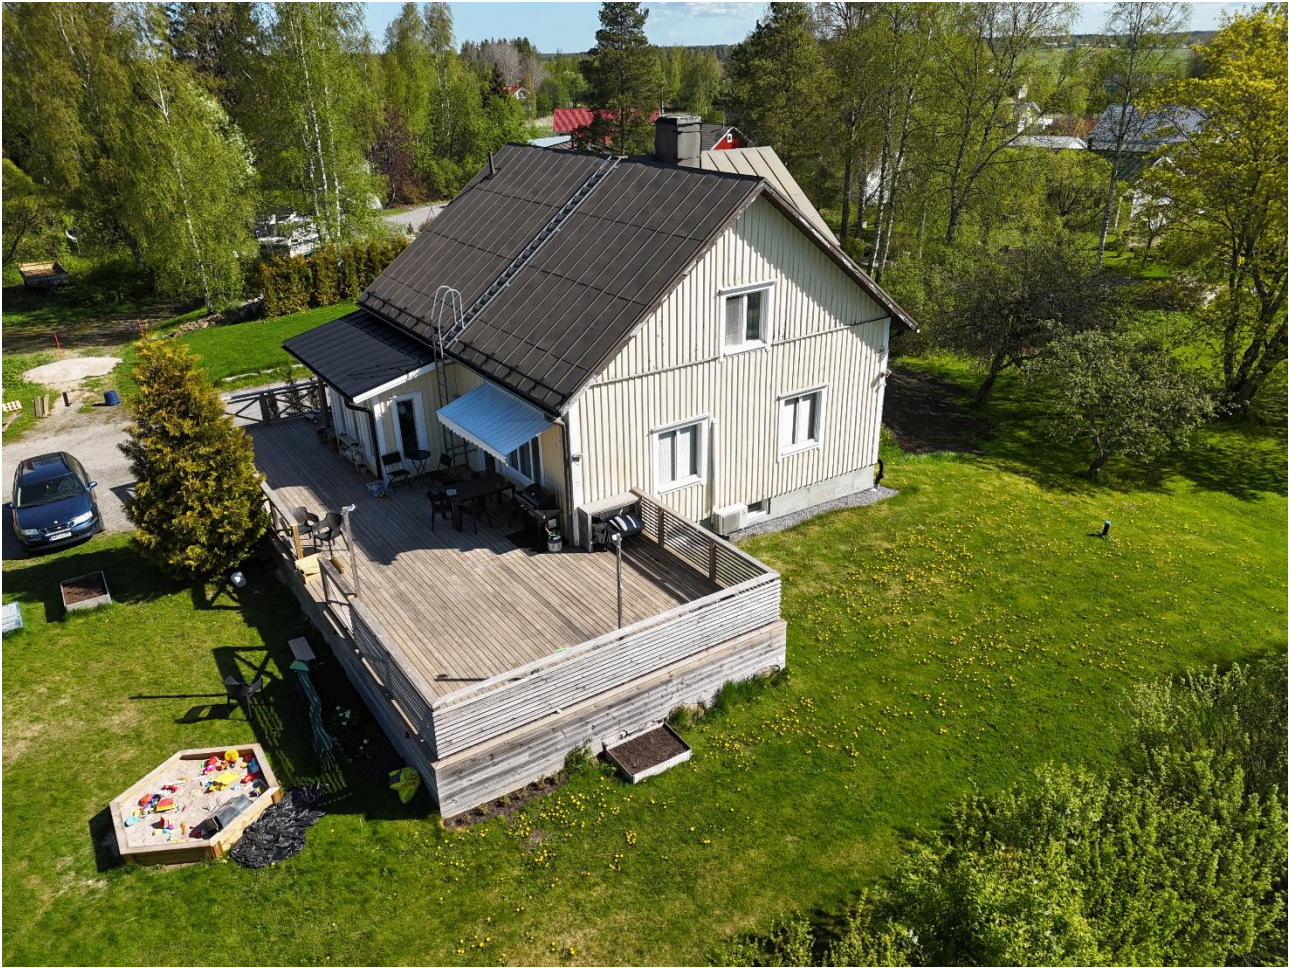
Kuva 3. Asuintalo lounaasta kuvattuna.

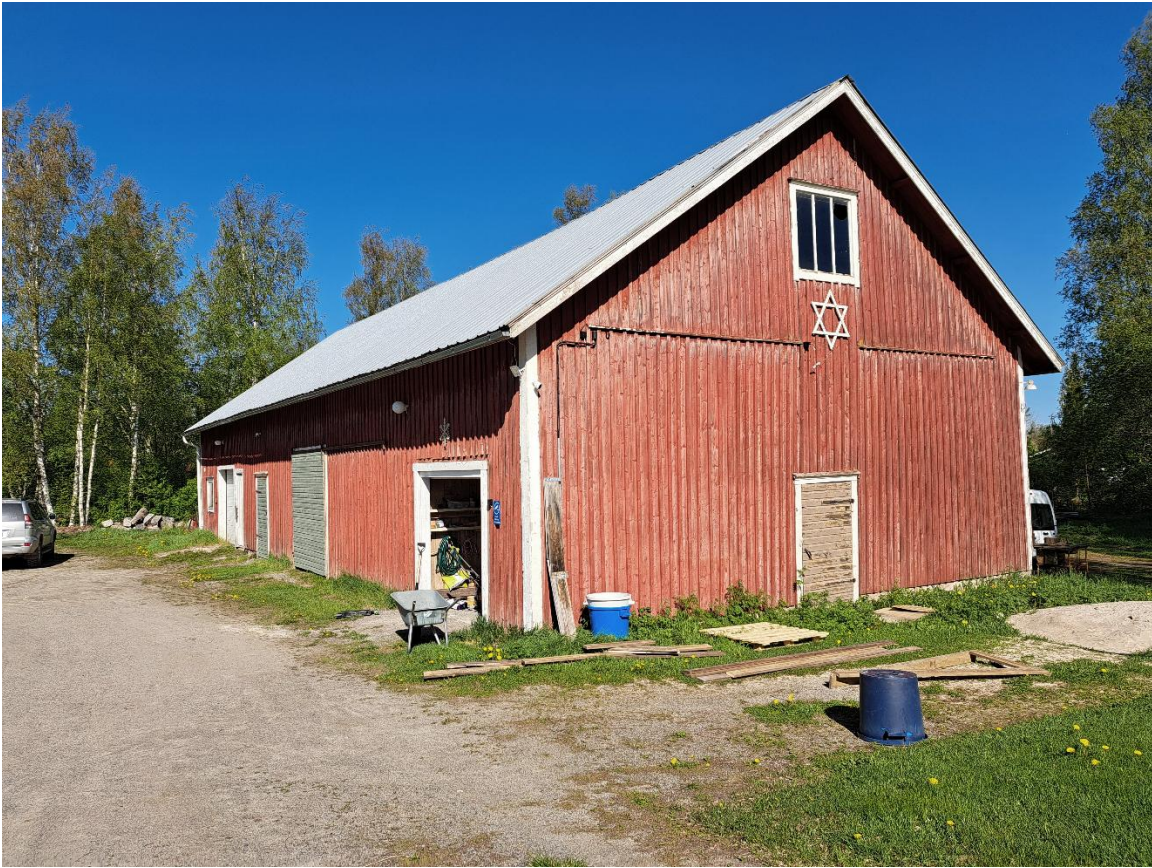
Hirsirunkoinen ulkorakennus on rakennettu 1950-luvulla. Ulkorakennuksessa on puinen julkisivu sekä peltikatto, joka on asennettu alkuperäisen pärekaton päälle. Julkisivu on pääosin alkuperäinen lukuun ottamatta muutamaa uudistettua ovea.

Kuva 5.Ulkorakennus kaakosta kuvattuna.

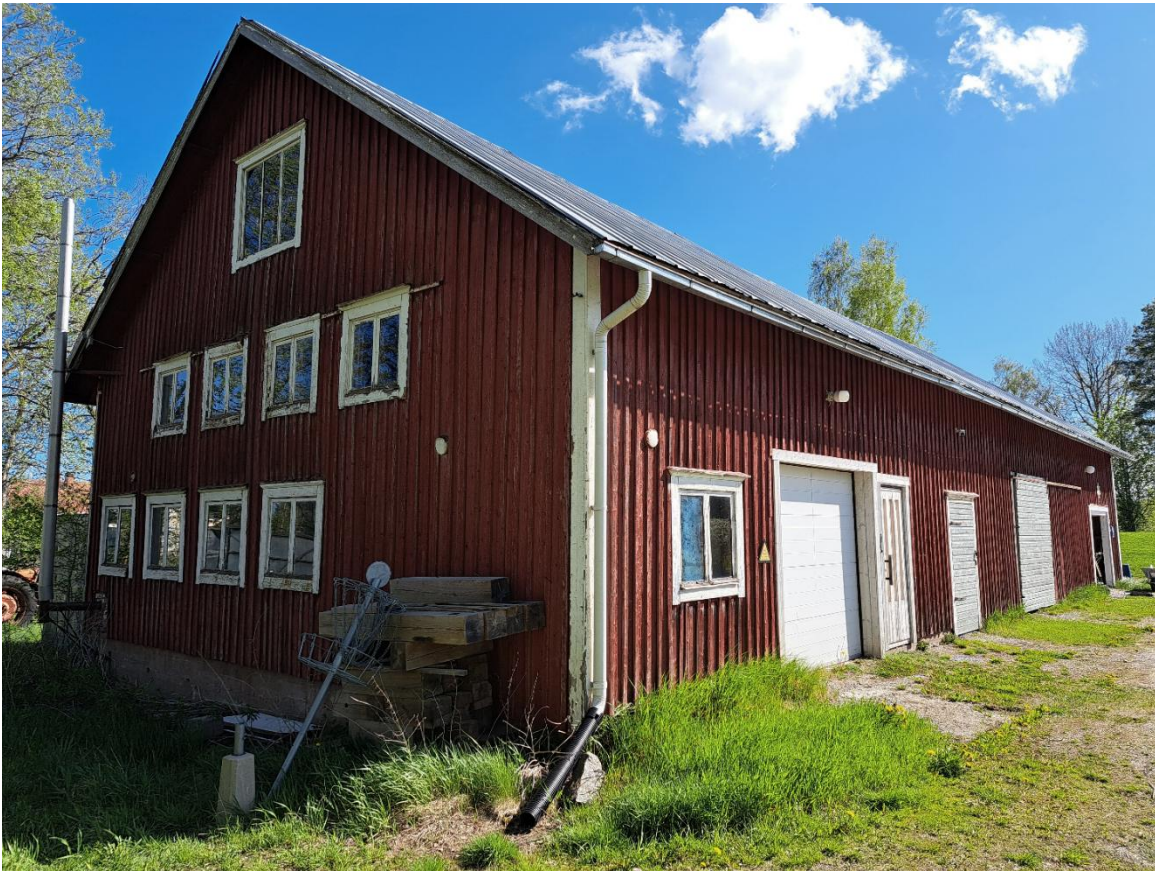
Kuva 6.Ulkorakennus lounaasta kuvattuna.
