UIMAVESIPROFIILI ÅMINNEN UIMARANTA 2023

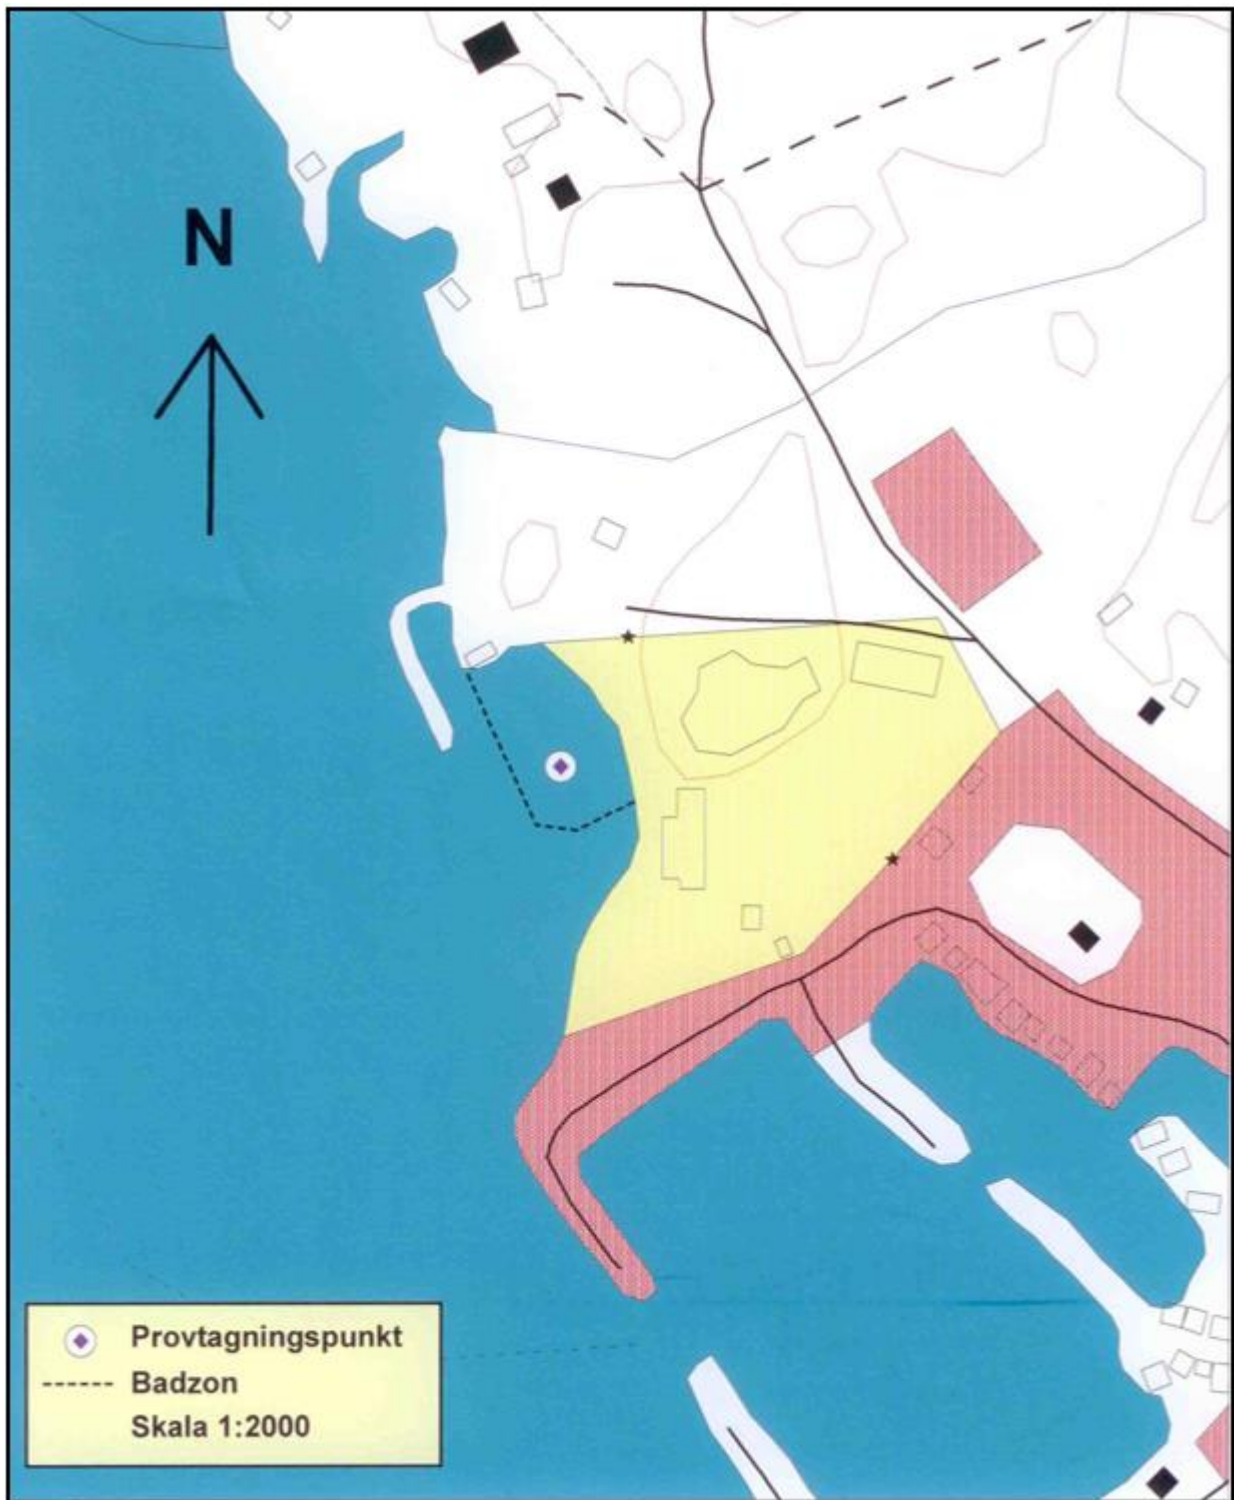
Kuvio 2. Åminnen uimaranta ja uima-alue sekä näytteenotto kohta.

Uimaveden laadun säännöllistä seuranta varten laaditaan vuosittain seurantasuunnitelma ennen uimakauden alkua. Näytteitä otetaan yhteensä neljä, joista yksi otetaan kaksi viikkoa ennen uimakauden alkua. Loput kolme näytteenottoa jaetaan uimakauden ajalle niin, että näytteenottojen väli ei ylitä yhtä kuukautta. Näytteenottokohdaksi valitaan paikka, jossa uimavedestä on käytännössä mahdollista ottaa vesinäyte. Näytteenottokohdan tulee edustaa uimarannan sitä osaa, jossa suurin osa uimareista käy uimassa tai jossa on odotettavissa suurin saastumisen riski. Åminnen uimarannan näytteenottokohta sijaitsee laiturin uimaportaiden vieressä noin 20 metrin etäisyydellä rantaviivasta. Vedenkorkeus näytteenottokohdassa on noin 1,5 metriä (kuvio 2).
