BADVATTENPROFIL FÖR KARPERÖ BADSTRAND 2024

Karperö badstrand

Badstrandens ID-nummer är FI1 43499001 (enligt Social- och hälsovårdsministeriet).

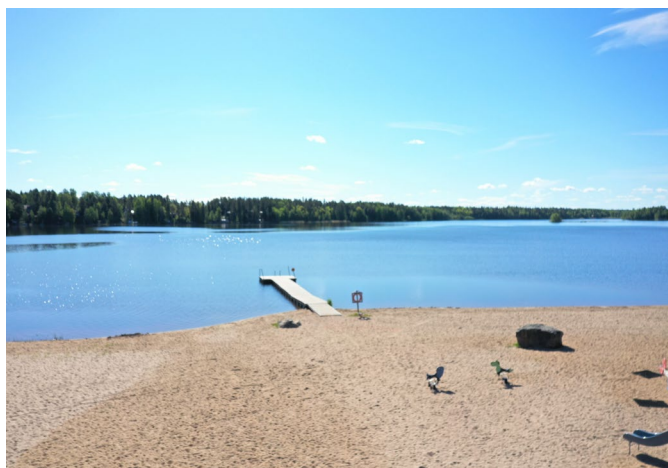
Bild 1: Karperö badstrand i juni 2022.

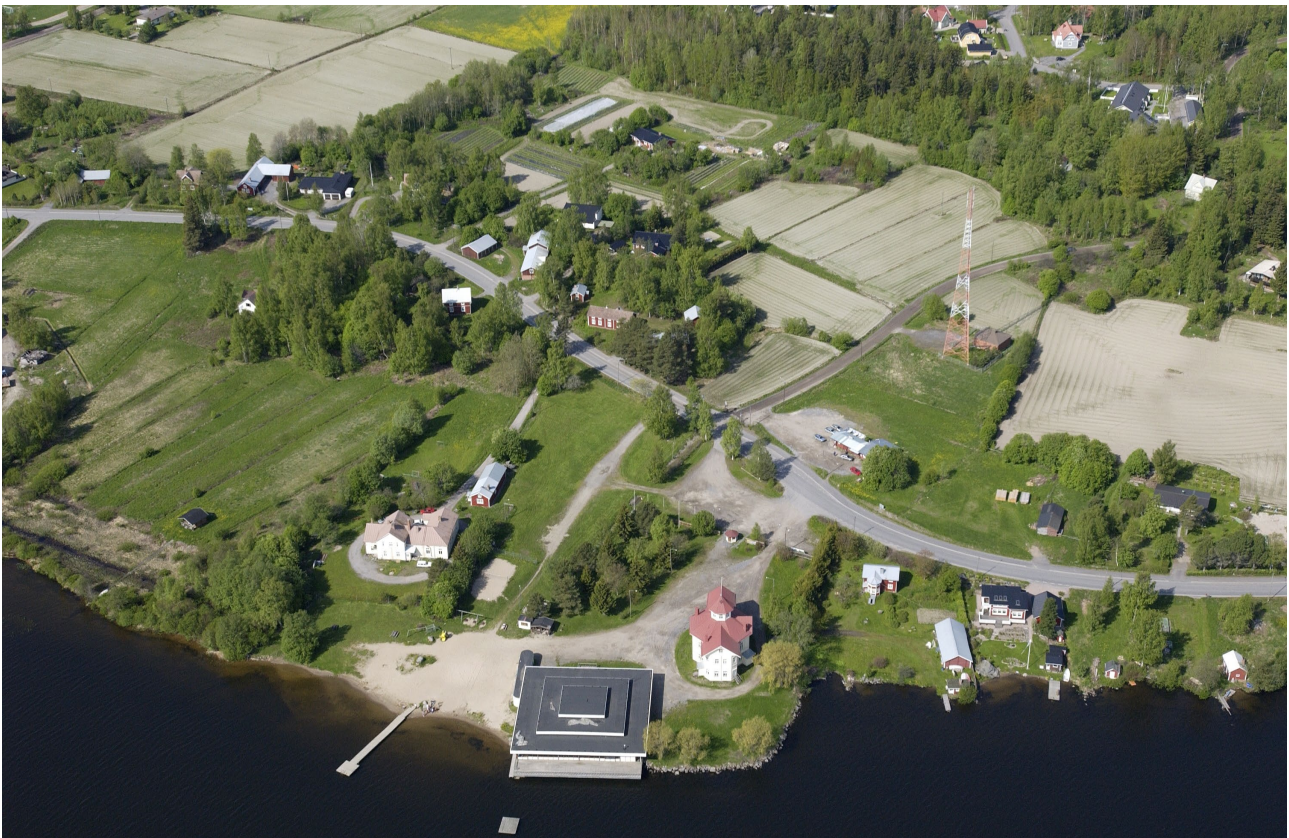
Bild 2: En äldre flygbild över Karperö badstrand och dess näromgivning. De två byggnaderna på paviljongens högra och vänstra sida är numera borta.

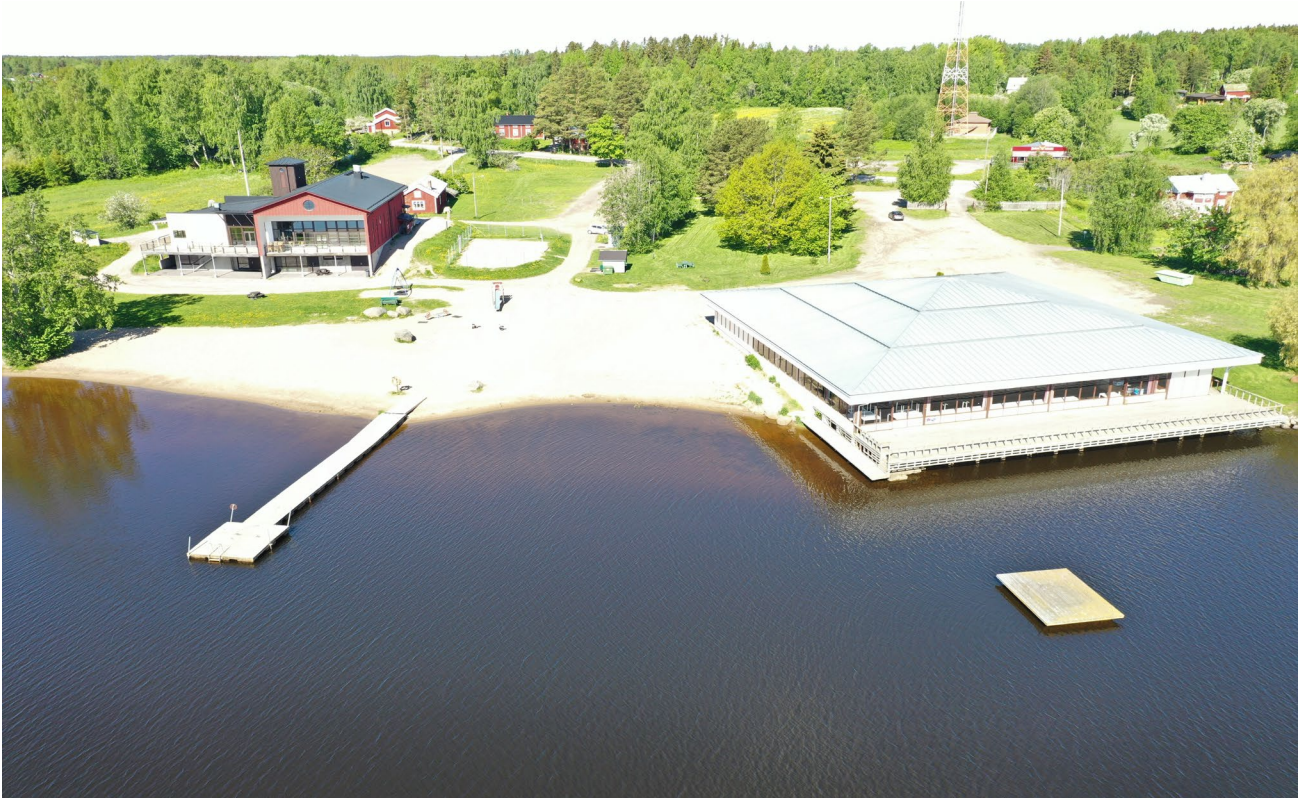
Bild 3: Karperö badstrand i juni 2022. Stranden gränsar i väster och norr till Karperö ungdomsförenings lokaler Carpella Strandlid och Carpella Paviljong och i söder till växtlighet.
