KONDITIONSGRANSKNING AV FASTIGHET

VA1584-20

Singsby Daghem  
Maravägen 10  
65710 Singsby

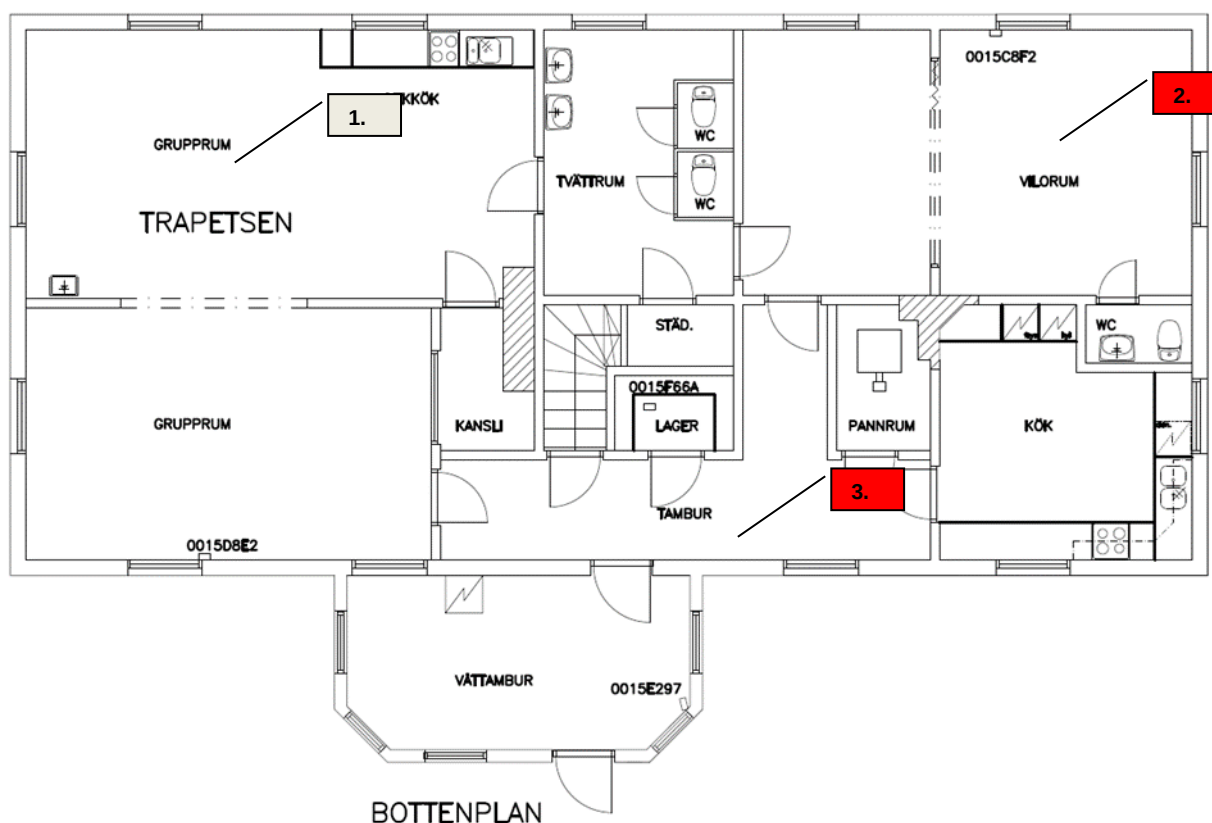
### Indexritning för damm-analys och analys av industriella fibrer

Enligt analysvaret finns inga avvikande dammpartiklar på de analyserade ställena.

Enligt analysvaret överskrider åtgärdsgränsen i två av rummen.

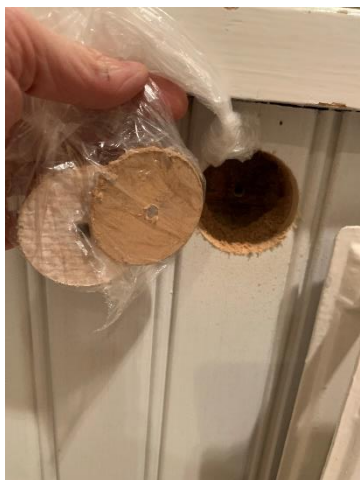
| # | Prov | Utrymme | Resultatsammandrag | Slutsats |
|---|---|---|---|---|
| 8 | Träfiberskiva, byggpapp | 1 vån, vilorum, yttervägg | Halten mikrober överstiger riktvärdet. <b>Det förekommer fuktskadeindikerande arter i provet.</b> | Provet kan anses ha mikrobtiltväxt. |

| 1.1. Bilder från granskningen | Materialprov för mikrobanalys |
|---|---|
| 1.1.1. Prov 8 som var kontaminerat | 1.1.2. Prov 7, spånskiva |

- De nedersta stockvarven bör bytas ut pga. att de är murkna.
- Golvbjälklaget mot krypprunden är murket och mycket fuktskadat, golvbjälklaget bör bytas ut snarast.
- Ytterväggen som visar på mikrobiltillväxt skall saneras (prov 8)
- Fiberkällorna bör lokaliseras och tas bort
- Fuktskadorna i innertaket bör saneras
- Alla spånskivor bör tas bort eftersom de innehåller Formaldehyd
- De sneda innertaken visar spår av fukt/kondens, detta bör ses över och byggas om så att inte kondensproblematiken börja påverka inomhusklimatet.

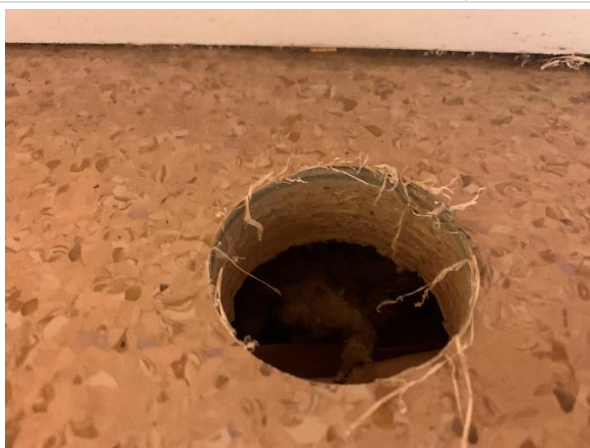
| Yhdiste | Tulos | Yksikkö |
|---|---|---|
| Formaldehydi | 0,26 | mg/m <sup>3</sup> |

1.2.1. Materialprov, Formaldehyd 3

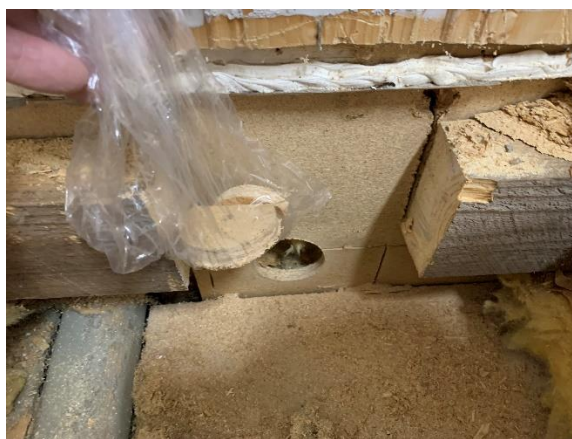
| Yhdiste | Tulos | Yksikkö |
|---|---|---|
| Formaldehydi | 0,063 | mg/m <sup>3</sup> |

1.2.2. Materialprov, Formaldehyd F1

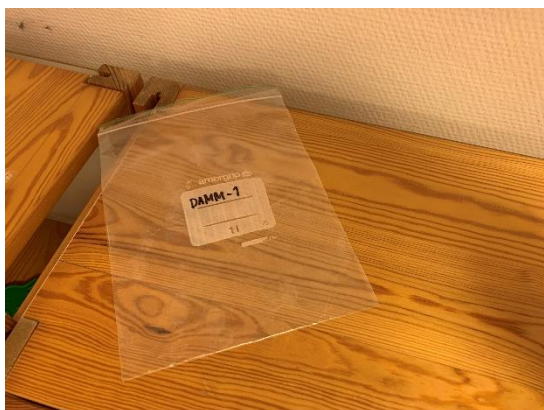
| Mittauskohde 1: Damm-1, grupprum, skåp 2m<br><br>Näyte sisältää tavanomaista huonepölyä. |

1.3.1. Dammanalys, prov 1

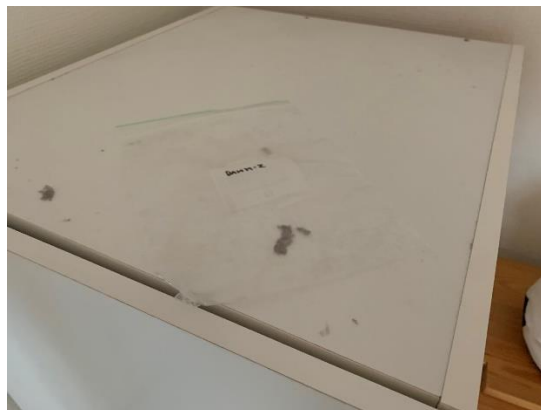
| Mittauskohde 2: Damm-2, vilorum, skåp 2m<br><br>Näyte sisältää tavanomaista huonepölyä. |

1.3.2. Dammanalys, prov 2

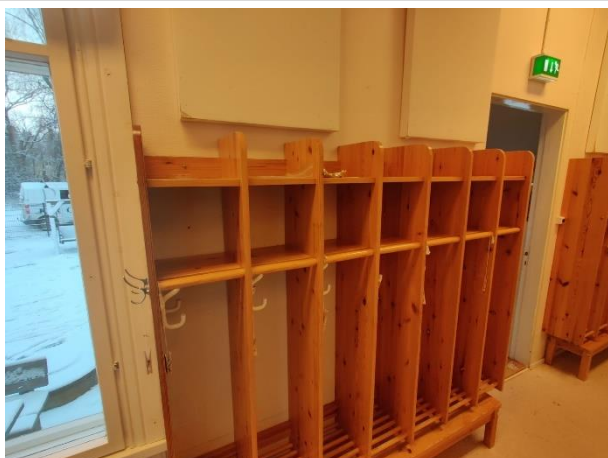
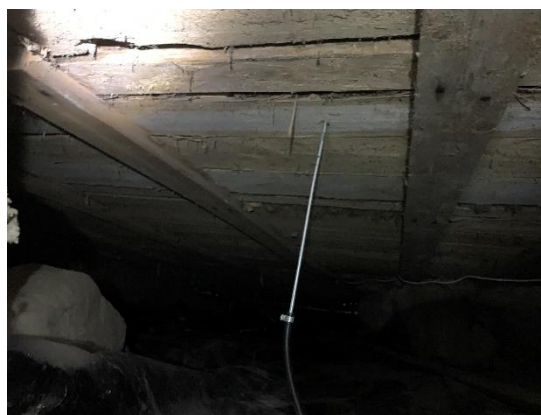
1.4.1. Prov av industriella fibrer

1.4.2. Prov av industriella fibrer

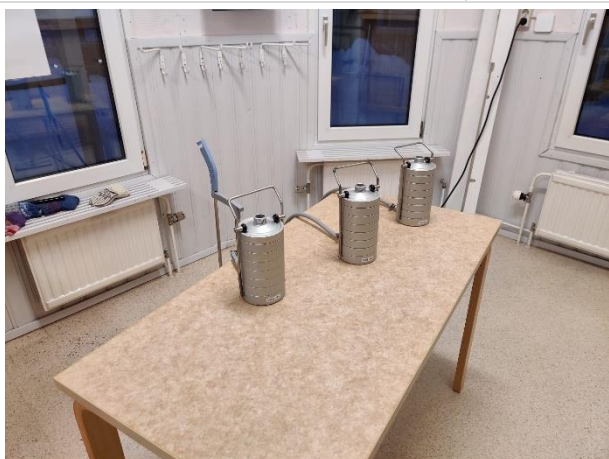
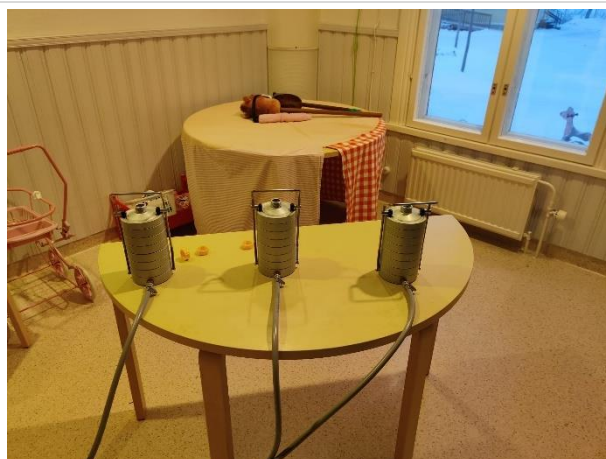
1.5.1. Andersen-mätning

1.5.2. Andersen-mätning

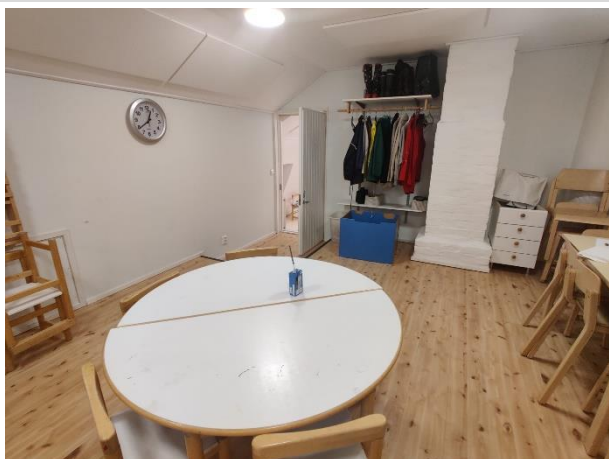
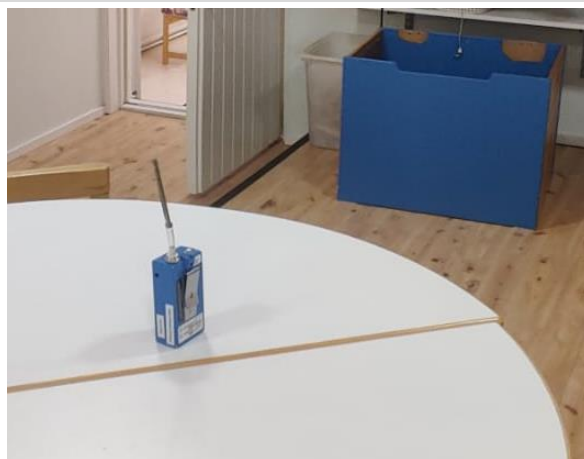
1.6.1. Luft VOC-prov

1.6.2. Luft VOC-prov

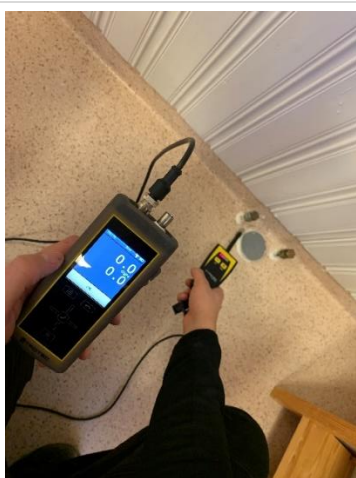
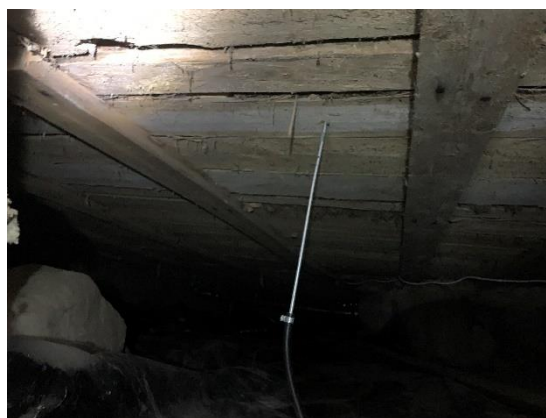
1.7.1. Spårgasttest

1.7.2. Spårgasttest
