# **BADVATTENPROFIL ÅMINNE BADSTRAND 2022**

Badstrandens ID: FI1 43475003  
Koordinater (WGS84): long. 21.4832 & lat. 62.9750

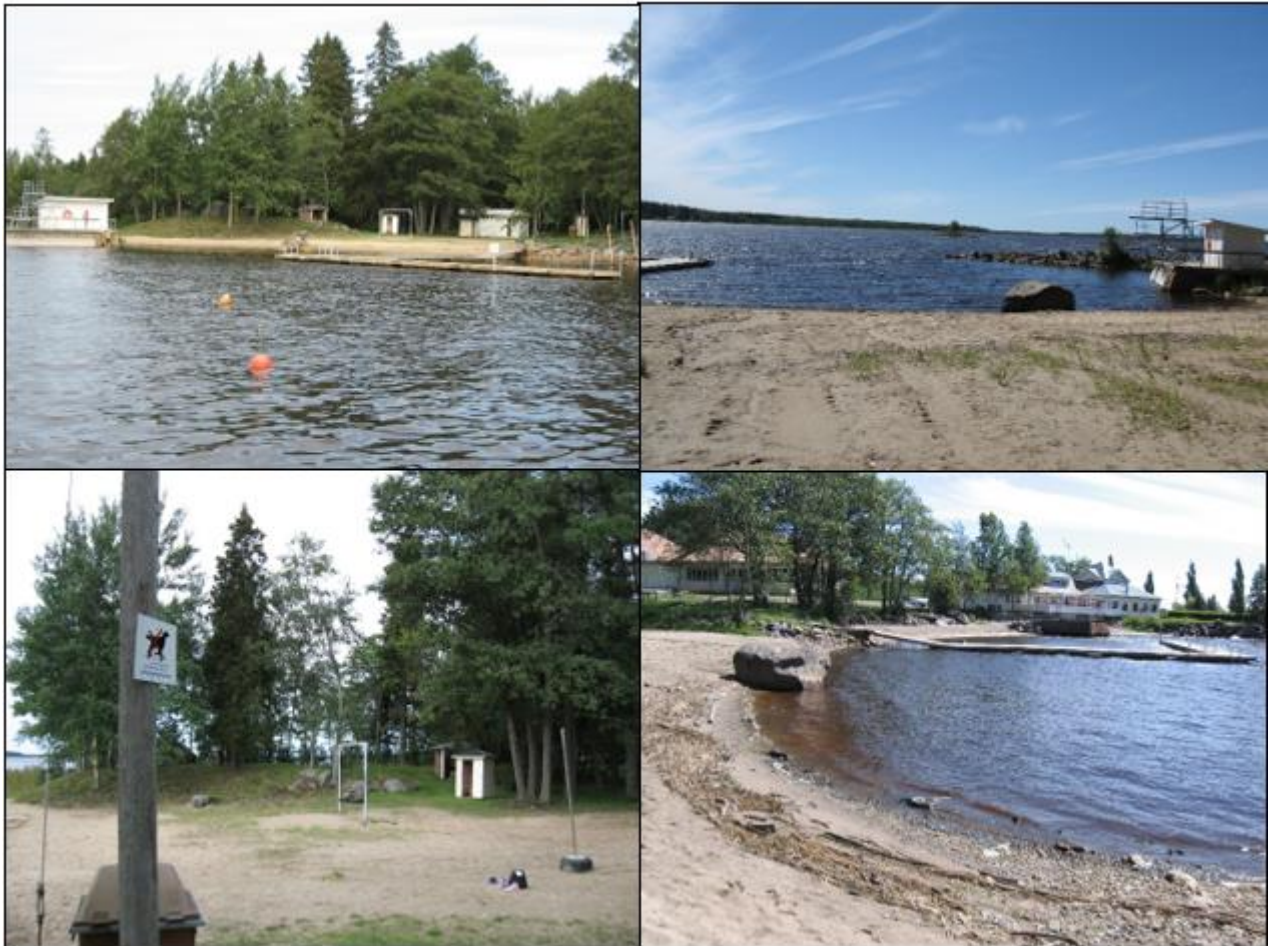
**Foto 1.** Åminne badstrand.

Badstrandens strandlinje är totalt ca 73 m lång, varav 40 m används av badare och är ca 5 meter bred. Ovanför sandzonen finns naturgräsmatta. Ingen vass växer vid strandlinjen. Stranden avgränsas i norr av ett högre beläget område med träd bl.a. gråal (*Alnus incana*) men även gran (*Picea abies*) och björk (*Betula pubescens*).

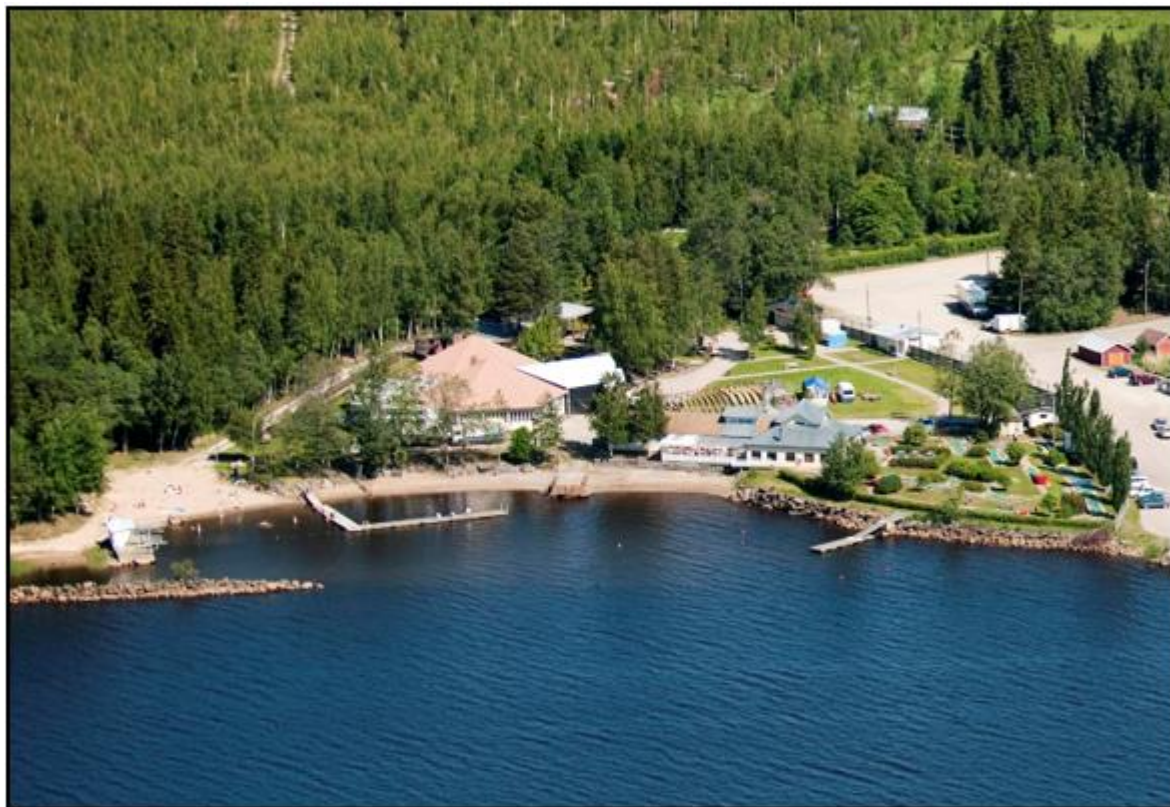
**Figur 3.** Flygfotografi av Åminne badstrand och dess näromgivning.

Malax å har sitt utlopp ca 800 meter (fågelvägen) söder om Åminne badstrand och är den största belastaren av stranden med mycket näringsrikt och humusfärgat vatten. Inom åns tillrinningsområde finns jord- och skogsbruk, glesbebyggelse, två vattenverk samt en nedlagd avstjälningsplats som är övertäckt med jord. Inom tillrinningsområdet bedrivs även djurskötsel och pälsdjurshållning. Enligt en undersökning av Marcus Roos är Malax å den tredje mest metallbelastade vattendraget i Österbotten (Roos, M & Åström, M., 2005).

Söder om Åminne badstrand finns kommunens småbåtshamn med plats för ca 267 båtar, fiskehamnen ligger söder om kommuns hamn och där finns även många båtplatser. Totalt finns det i området över 600 båtplatser för fritidsbåtar. Vid fiskehamnen ligger Åminne fiskeservicehus, vilken är en fiskeanläggning som används av lokala fiskare. Båttrafiken i området är livlig under sommaren. Till stranden går ingen direkt väg utan vägen slutar vid Åminne folkpark. En privat väg (Kumletvägen) med låsbar grind vid folkparkens parkering går ca 100 m öster om badstranden.
