# UIMAVESIPROFIILI ÅMINNEN UIMARANTA 2022

Äminnen uimaranta sijaitsee Paviljongintien oikealla puolella osoitteessa Paviljongintie 21, 66100 Maalahti.

Uimarannan ID-tunnus: FI1 43475003  
Koordinaatit (WGS84): pituus 21.4832 ja leveys 62.9750

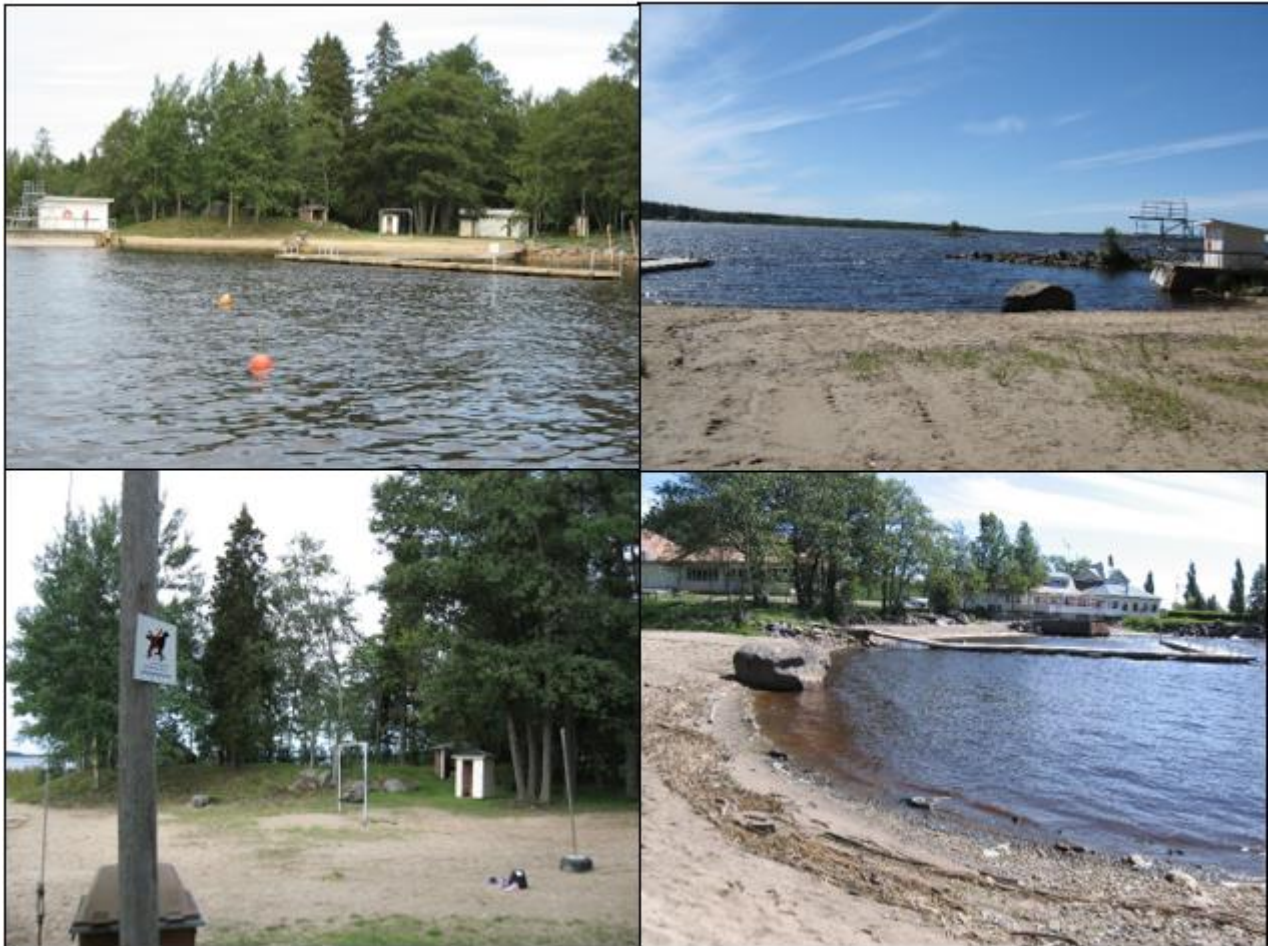
**Kuva 1.** Åminnen uimaranta.

Rantaviivan pituus on yhteensä noin 73 metriä, josta 40 metriä on uimareiden käytössä. Rantavyöhyke on noin 5 metriä leveä. Rantavyöhykkeen yläpuolella on luonnonnurmikko. Rantaviivassa ei kasva ruokoa. Ranta rajautuu pohjoisessa ylävämpään alueeseen, jossa kasvaa puita, muun muassa harmaaleppää (*Alnus incana*), mutta myös kuusta (*Picea abies*) ja koivua (*Betula pubescens*).

Uimarannalla on pukukoppi, suihku (ulkona), jäteastioita ja kuivakäymälä. Noin 30 metriä pitkä L-kirjaimen muotoinen laituri sekä hyppytorni, jossa on kolme ponnahduslautaa (1 metriä, 2 metriä ja 3 metriä). Rannalla on kahden keinun keinuteline. Rannan vieressä on Åminne folklark, jonka palveluihin kuuluvat pub, ravintola ja minigolfrata.

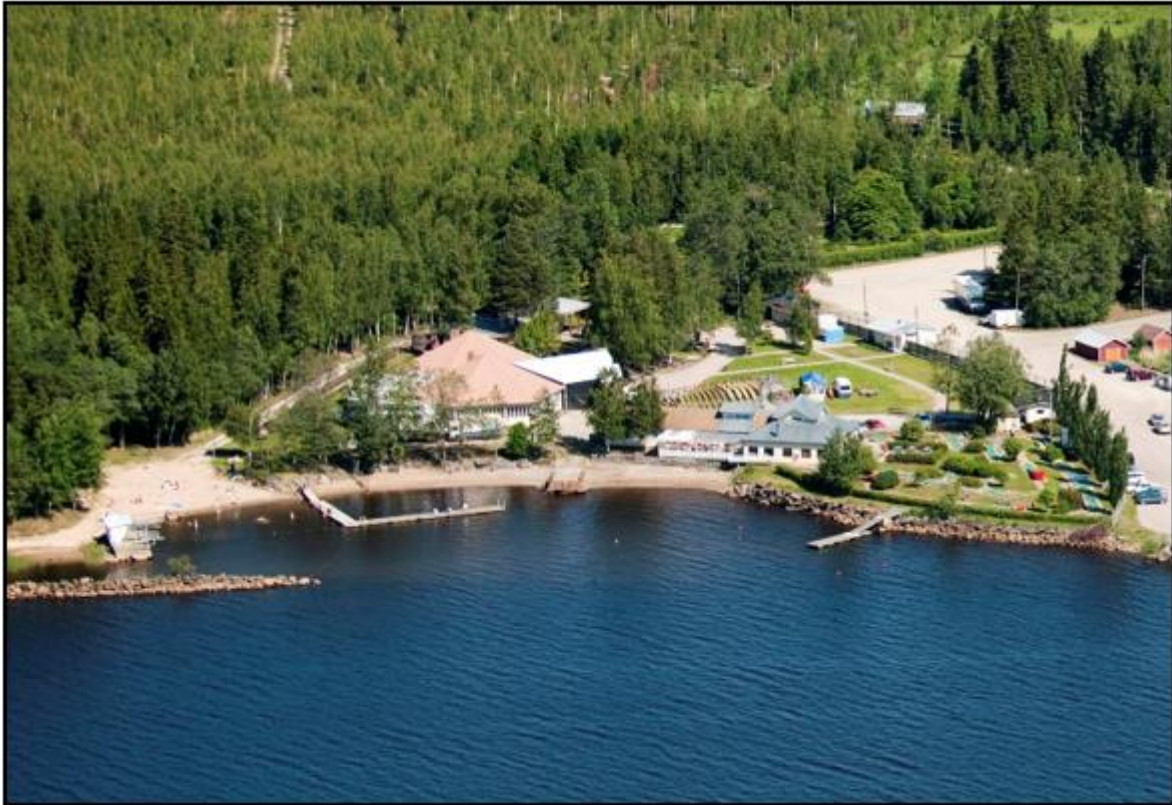
**Kuva 3.** Ilmakuva Åminnen uimarannasta lähiympäristöineen.

Kunnan jätevesiverkostoa on laajennettu viime vuosina. Tällä hetkellä viemärijohtot on vedetty Åminnen mökkikylään ja Åminnen paviljonkiin, jotka on liitetty jätevesiverkostoon. Lisäksi paviljongin ohi on vedetty noin 600 metriä viemärijohtoa, johon loma-asuntoja voidaan liittää painejohdoilla. Alueella on noin 50–60 kiinteistöä, jotka on määrä liittää kunnan uuteen viemäriverkostoon. Näillä kiinteistöillä käytetään ennestään pääsääntöisesti saostuskaivoja.

Maalahdenjoki laskee mereen noin 800 metriä etelään (linnuntietä) Åminnen uimarannasta. Joen ravinteikas ja humuksen värjäämä vesi on rannan suurin kuormittaja. Maalahdenjoen valuma-alueella on maa- ja metsätaloutta, haja-asutusta, kaksi vesilaitosta sekä yksi lakkautettu kaatopaikka, joka on peitetty maakerroksella. Alueella on myös eläintiloja ja turkistarhoja. Marcus Roosin tekemän tutkimuksen mukaan Maalahdenjoen metallikuormitus on Pohjanmaan vesistöjen vertailussa kolmanneksi suurin (Roos, M. & Åström, M., 2005).

Åminnen uimarannan eteläpuolella on kunnan pienvenesatama, jossa on venepaikat noin 267 veneelle. Venesataman eteläpuolella on kalasatama, jossa on niin ikään monta venepaikkaa. Yhteensä alueella on yli 600 venepaikkaa vapaa-ajan veneille. Kalasatamassa toimii Åminnen kalastajia palveleva huoltorakennus. Alueella on kesäisin vilkasta veneliikennettä. Rantaan ei kulje varsinaista tietä, vaan tie päättyy Åminne folkparkin kohdalla. Folkparkin pysäköintialueen vierestä kulkee yksityistie (Kumletvägen) noin 100 metriä uimarannan itäpuolelta.
