# **BADVATTENPROFIL MOLPE BADSTRAND 2022**

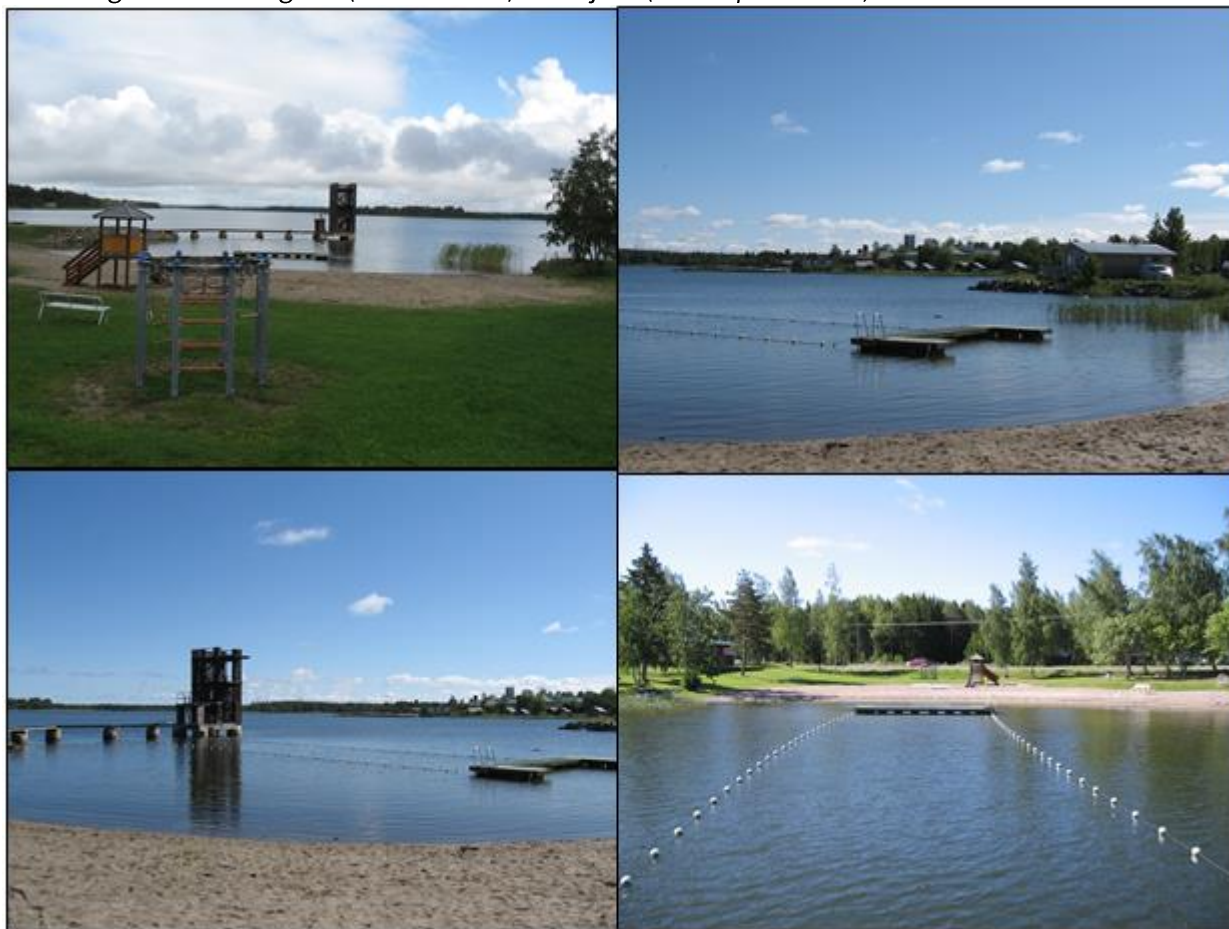
**Foto 1.** Molpe badstrand och dess näromgivning.

Badstrandens strandlinje är ca 55 m lång. Strandzonen med finkorig sand är ca 25–30 m bred och ovanför sandzonen finns gräsmatta (Foto 1). Lite vass växer vid östra delen av strandlinjen. Västra delen av stranden avgränsas av en stenpir/brygga som går ut till hopptornet. I närheten av stenpiren fanns under badsäsongen 2010 små mängder av ålnate och grönalger. Stranden avgränsas i söder av gräsmatta som har inslag av träd bl.a. gråal (*Alnus incana*) och björk (*Betula pubescens*).
