# **BADVATTENPROFIL FÖR TJÄRLAX BADSTRAND 2022**

Västkustens miljöenhet  
Maria Nylund

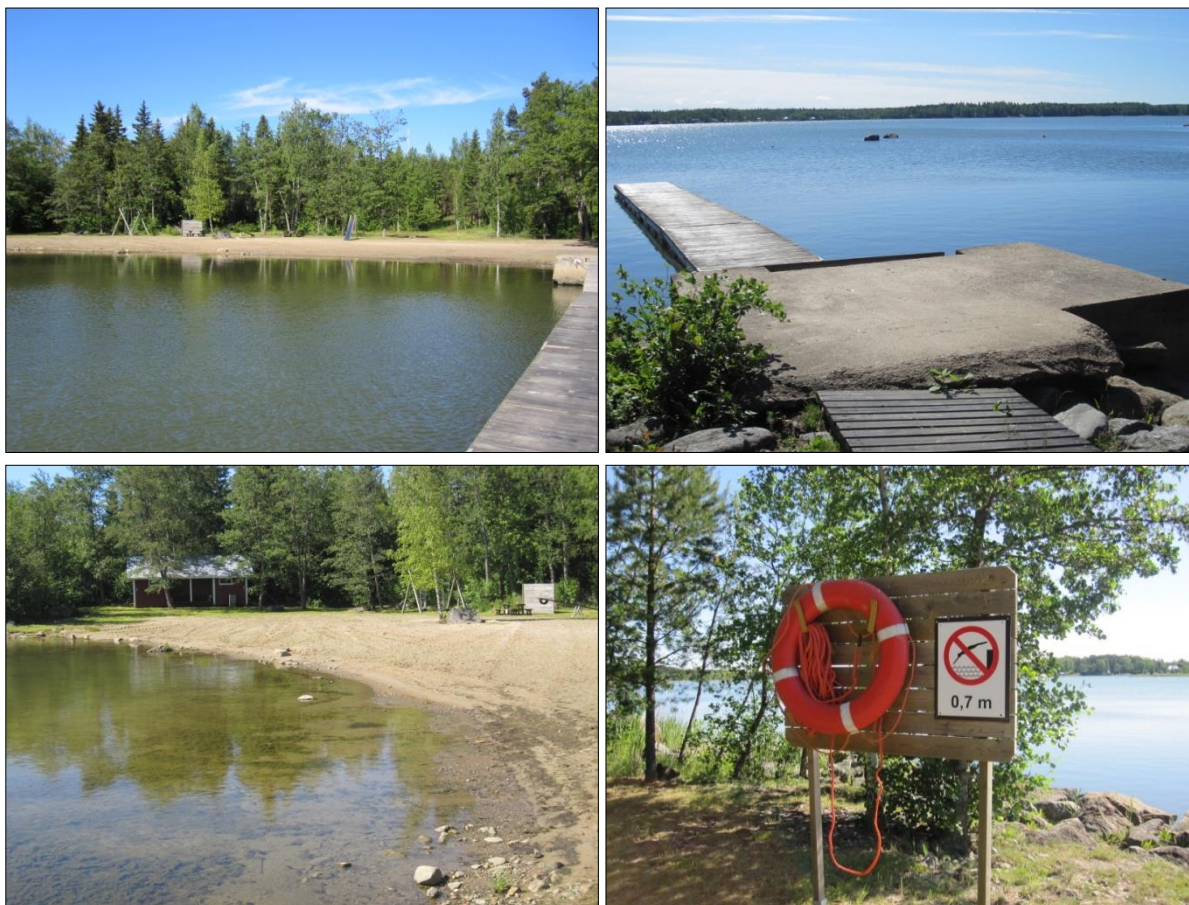
Figur 2: Tjälrlax badstrand (foton tagna 21.6.2010).

Strandzonen är smal, omkring 20 m bred och strandlinjen är omkring 50 m lång. Stranden är omgiven av granskog (*Picea abies*) med inslag av gråal (*Alnus incana*), klibbal (*Alnus glutinosa*), björk (*Betula pubescens*) och rönn (*Sorbus aucuparia*). Stranden är i stort sett vegetationsfri.

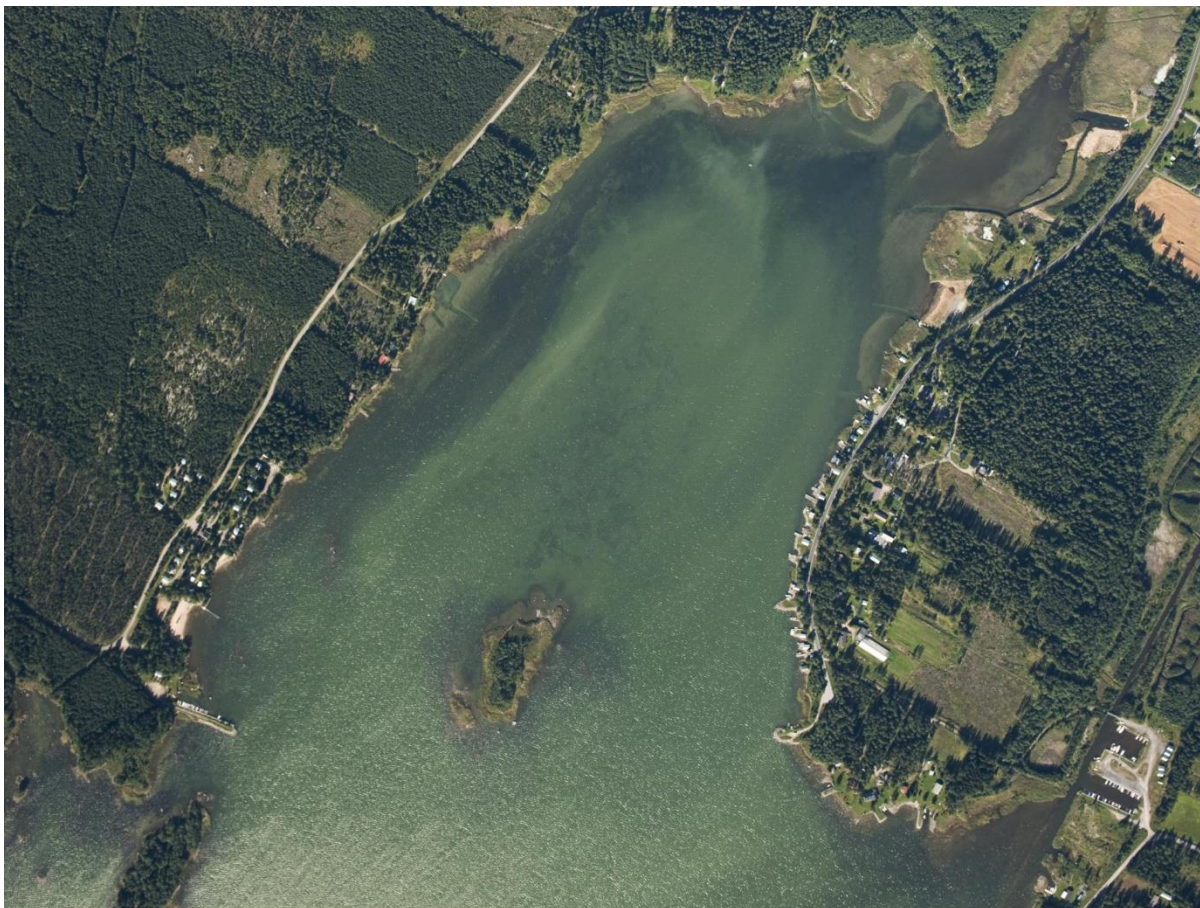
Figur 6: Flygfoto av Tjårlax badstrand och dess näromgivning (våren 2009).

I badstrandens närområde (ca 1,2 km öster om stranden) rinner Norrgårdsdiket via Vargholmssundet ut i Järvöfjärden. Inom tillrinningsområde finns glesbebyggelse i Tjårlax och Kalax samt jord- och skogsbruk. På området bedrivs även djurskötsel och pälsdjurshållning.

Strandnära boende samt sommarbosättning kan påverka badvattnets kvalitet, liksom omfattande muddringarna i området. Nära stranden finns en båthamn med ca 20 platser för mindre fritidsbåtar. I Vargholmen finns en småbåtshamn med över 50 båtplatser för främst mindre fritidsbåtar, men även några större.
