BADVATTENPROFIL ÅMINNE BADSTRAND 2023

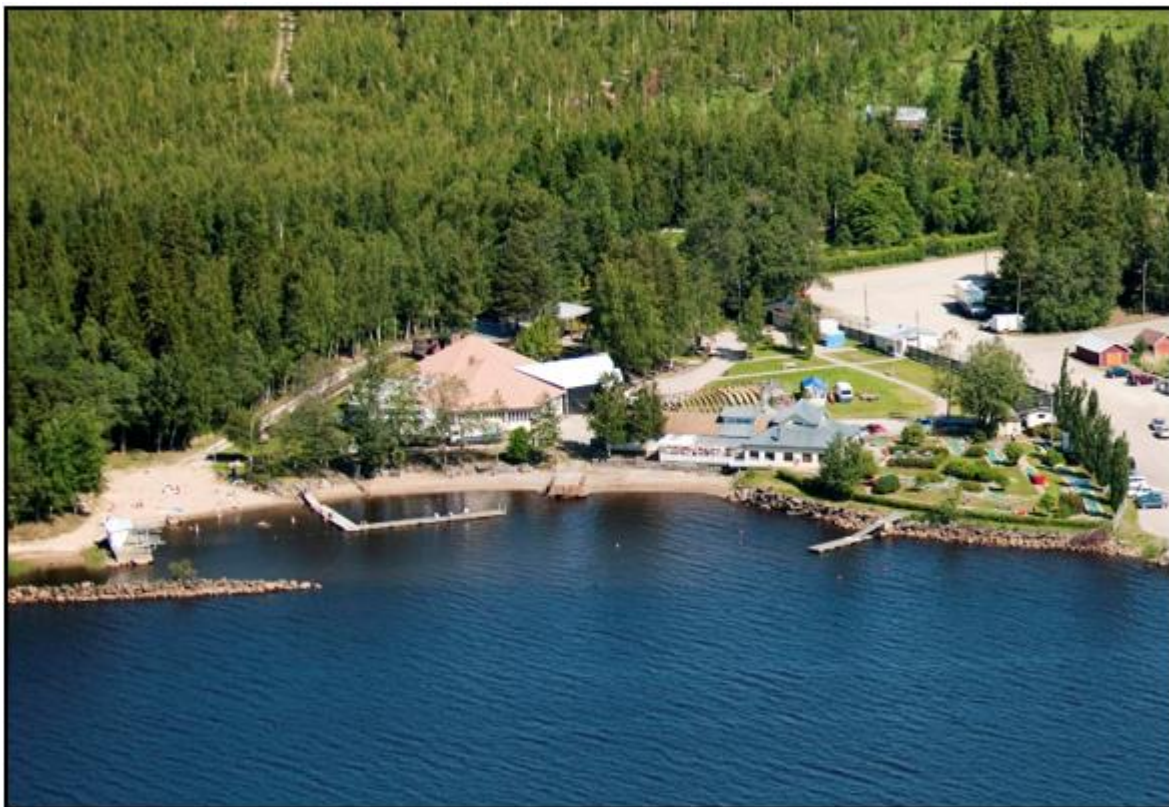
Figur 3. Flygfotografi av Åminne badstrand och dess näromgivning.

Det kommunala avloppsnätet har under de senaste åren byggts ut och är idag dragen ner till Åminne stugby och Åminne folkpaviljong, som är anslutna till avloppsnätet. En avloppsledning har dragits ca 600 m förbi paviljongen, till vilken sommarbostäder kan ansluta sig med tryckledningar. Det finns ca 50-60 fastigheter som skall anslutas till det nybyggda kommunala avloppsnätet i området. Dessa fastigheter har i regel sedimenteringsbrunnar från gammalt.

Malax å har sitt utlopp ca 800 meter (fågelvägen) söder om Åminne badstrand och är den största belastaren av stranden med mycket näringsrikt och humusfärgat vatten. Inom åns tillrinningsområde finns jord- och skogsbruk, glesbebyggelse, två vattenverk samt en nedlagd avstjälningsplats som är övertäckt med jord. Inom tillrinningsområdet bedrivs även djurskötsel och pälsdjurshållning. Enligt en undersökning av Marcus Roos är Malax å den tredje mest metallbelastade vattendraget i Österbotten (Roos, M & Åström, M., 2005).

Söder om Åminne badstrand finns kommunens småbåtshamn med plats för ca 267 båtar, fiskehamnen ligger söder om kommuns hamn och där finns även många båtplatser. Totalt finns det i området över 600 båtplatser för fritidsbåtar. Vid fiskehamnen ligger Åminne fiskeservicehus, vilken är en fiskeanläggning som används av lokala fiskare. Båttrafiken i området är livlig under sommaren. Till stranden går ingen direkt väg utan vägen slutar vid Åminne folkpark. En privat väg (Kumletvägen) med låsbar grind vid folkparkens parkering går ca 100 m öster om badstranden.
