# BADVATTENPROFIL HARRSTRÖM BADSTRAND 2023

Harrström badstrand ligger vid slutet av Salterivägen, 66290 Harrström.

Badstrandens ID: FI1 95280003 (enligt social och hälsovårdsministeriet)  
Koordinater (WGS84): long. 21.1758 & lat. 62.7318

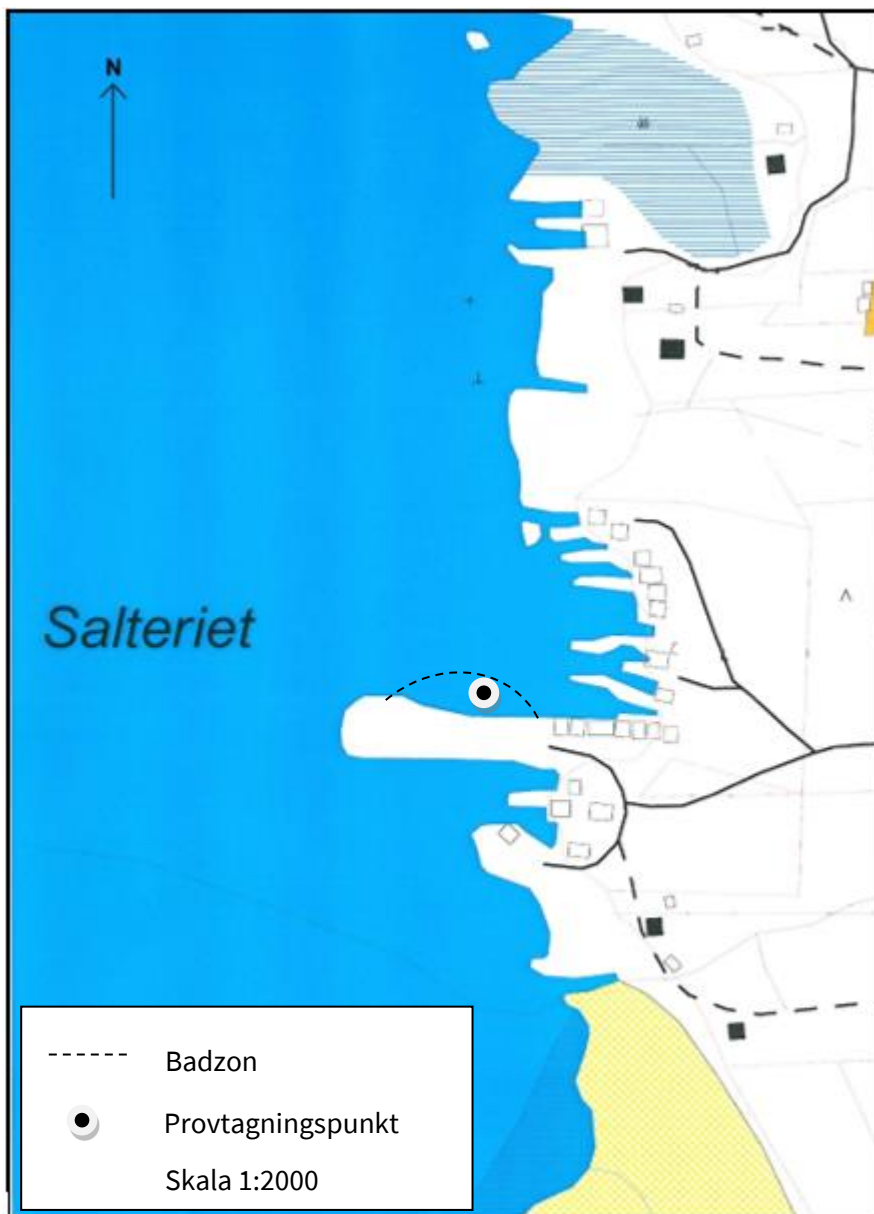
**Figur 2.** Harrström badstrand med badzon och provtagningspunkt utmärkt (1:2000).

Innan badsäsongen inleds upprättas årligen en kontrollplan för regelbunden kontroll av badvattnets kvalitet. Totalt tas i regel fyra prov, varav ett prov tas två veckor innan badsäsongen börjar. De övriga tre proven fördelas under badsäsongen så att intervallet mellan provtagningarna inte överskrider en månad. Kontrollpunkten där provet tas, har valts där det praktiskt är möjligt att ta ett vattenprov från badvattnet. Samtidigt skall kontrollpunkten representera det vatten där flest personer förväntas bada eller där den största risken för förorening förväntas. Kontrollpunkten vid Harrström badstrand är långt ut på den norra flytbryggan där vattendjupet är ca 1,5 m (Figur 2).

Vattendjupet vid kontrollpunkten ska om möjligt vara minst en meter och provet ska tas på 30 centimeters djup. Provet tas enligt anvisning och badvattnet analyseras på intestinala enterokocker och *Escherichia coli* bakterier.
