UIMAVESIPROFIILI HARRSTRÖMIN UIMARANTA 2023

Harrströmin uimaranta sijaitsee Salterivägen-nimisen tien päässä osoitteessa Salterivägen, 66290 Harrström.

Uimarannan ID-tunnus: FI1 95280003 (sosiaali- ja terveysministeriö)
Koordinaatit (WGS84): pituus 21.1758 ja leveys 62.7318

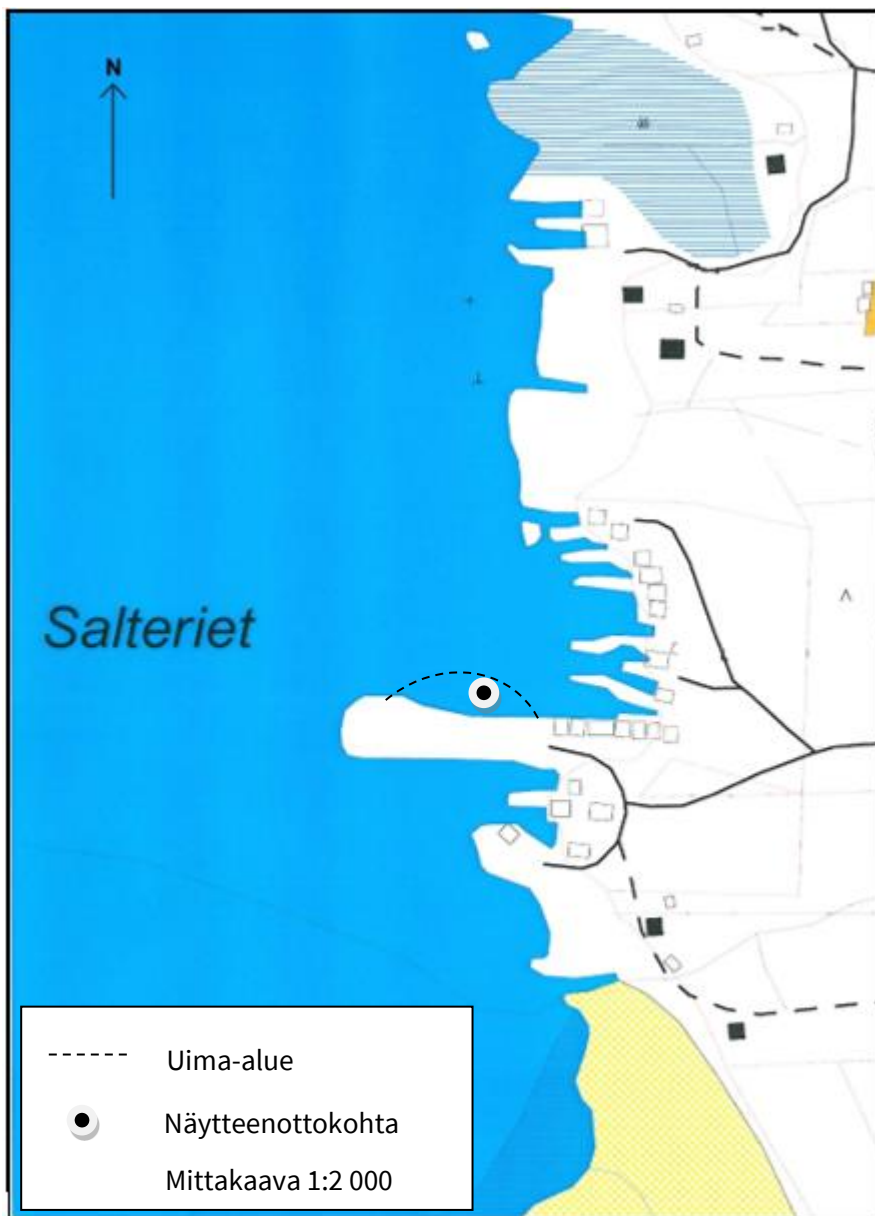
Kuvio 2. Harrströmin uimaranta ja uima-alue sekä näytteenotto kohta (1:2 000).

Uimaveden laadun säännöllistä seuranta varten laaditaan vuosittain seurantasuunnitelma ennen uimakauden alkua. Näytteitä otetaan yhteensä neljä, joista yksi otetaan kaksi viikkoa ennen uimakauden alkua. Loput kolme näytteenottoa jaetaan uimakauden ajalle niin, että näytteenottojen väli ei ylitä yhtä kuukautta. Näytteenottokohdaksi valitaan paikka, jossa uimavedestä on käytännössä mahdollista ottaa vesinäyte. Näytteenottokohdan tulee edustaa uimarannan sitä osaa, jossa suurin osa uimareista käy uimassa tai jossa on odotettavissa suurin saastumisen riski. Harrströmin uimarannan näytteenottokohta sijaitsee pohjoisemman kelluvan laiturin päässä, jossa veden syvyys on noin 1,5 metriä (kuvio 2).
