BADVATTENPROFIL FÖR SANDBANKEN BADSTRAND 2023

Västkustens miljöenhet
Jennie Klockars

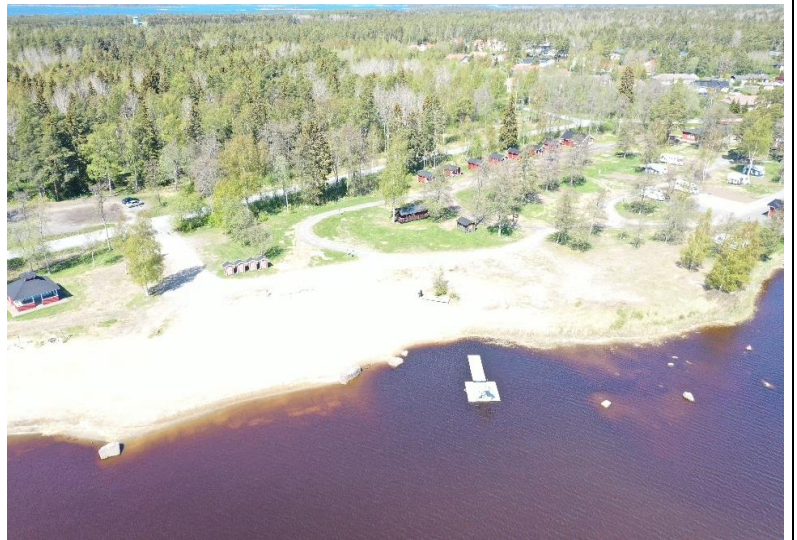
2.7 Fotografier

3.1 Vattentyp	Havsvatten (bräckt vatten)
3.2 Strandtyp	Sandstrand/gräsplan. Sand har körts till stranden.
3.3 Strandzon och näromgivning	Badstranden ligger ca 1 km från stadens centrum. I närheten av stranden finns egnahemshus. Bockholmens campingområde finns i omedelbar närhet av simstranden. Badstrandens strandlinje är 73 meter lång. Vid hoppturnet är vattendjupet 2,4 meter.
