# **BADVATTENPROFIL FÖR MARIESTRAND BADSTRAND 2023**

Västkustens miljöenhet  
Maria Nylund

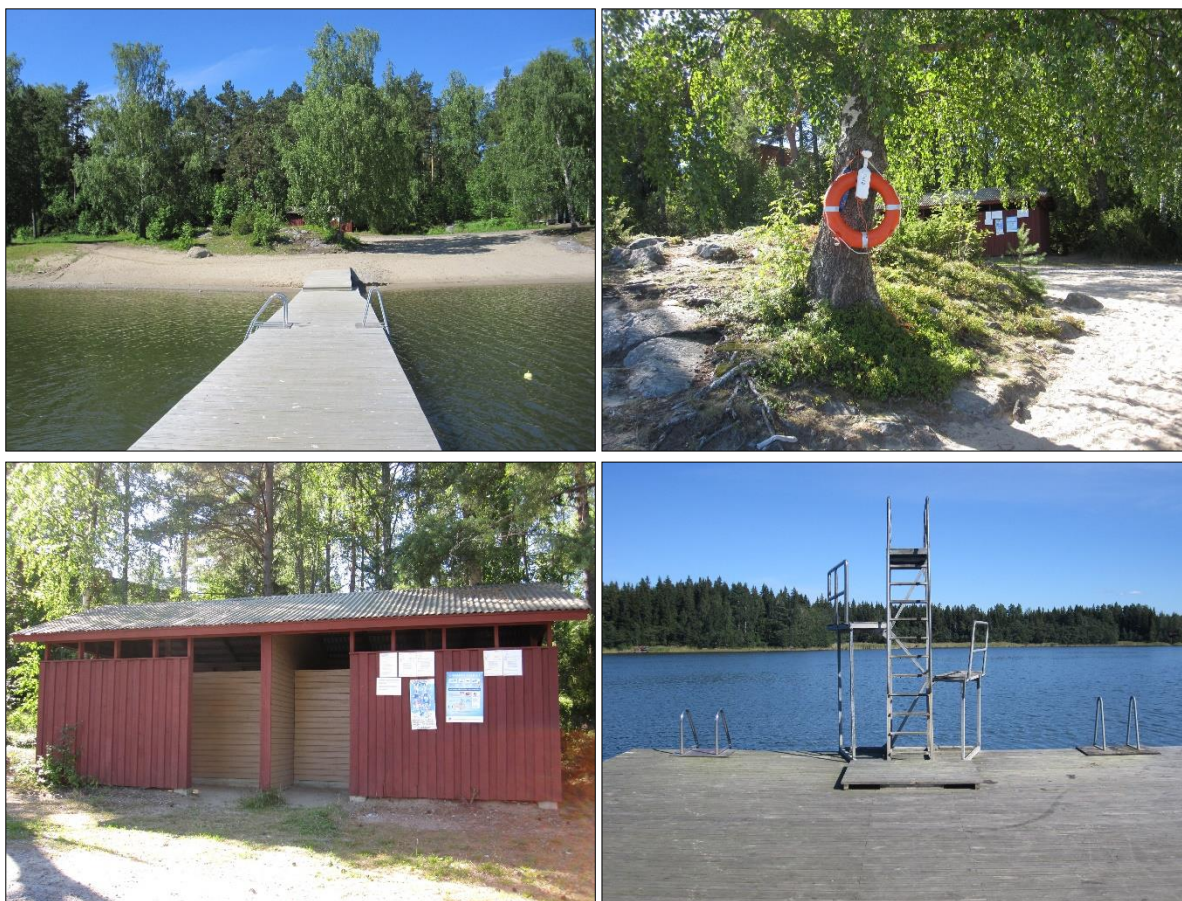
Figur 2: Mariestrand badstrand (foton tagna 2.6 och 20.8.2010).

Strandzonen är smal, omkring 30 m bred och strandlinjen är omkring 100 m lång. Stranden är omgiven av tallskog (*Pinus sylvestris*) med inslag av gråal (*Alnus incana*), björk (*Betula pubescens*) och rönn (*Sorbus aucuparia*) närmast stranden. Bostadsområde finns alldeles i närheten.

Djupet vid stranden ökar relativt och djupet når ca 3 meter vid slutet av bryggan.

Botten utgörs av sand tills djupare vatten nås. Bottenvegetationen är gles och består av enstaka exemplar av ålnate (*Potamogeton perfoliatus*).

Vid strandens finns omklädningsrum, avfallskärl och torrklosett. En badbrygga finns. Högre upp på stranden finns tre gungor. I närheten finns ett campingområde. Söder om stranden finns en mindre båthamn för uppskattningsvis omkring 20 fritidsbåtar. Även norr om stranden finns båthus och båtplatser.
