# **BADVATTENPROFIL FÖR TJÄRLAX BADSTRAND 2023**

Västkustens miljöenhet  
Maria Nylund

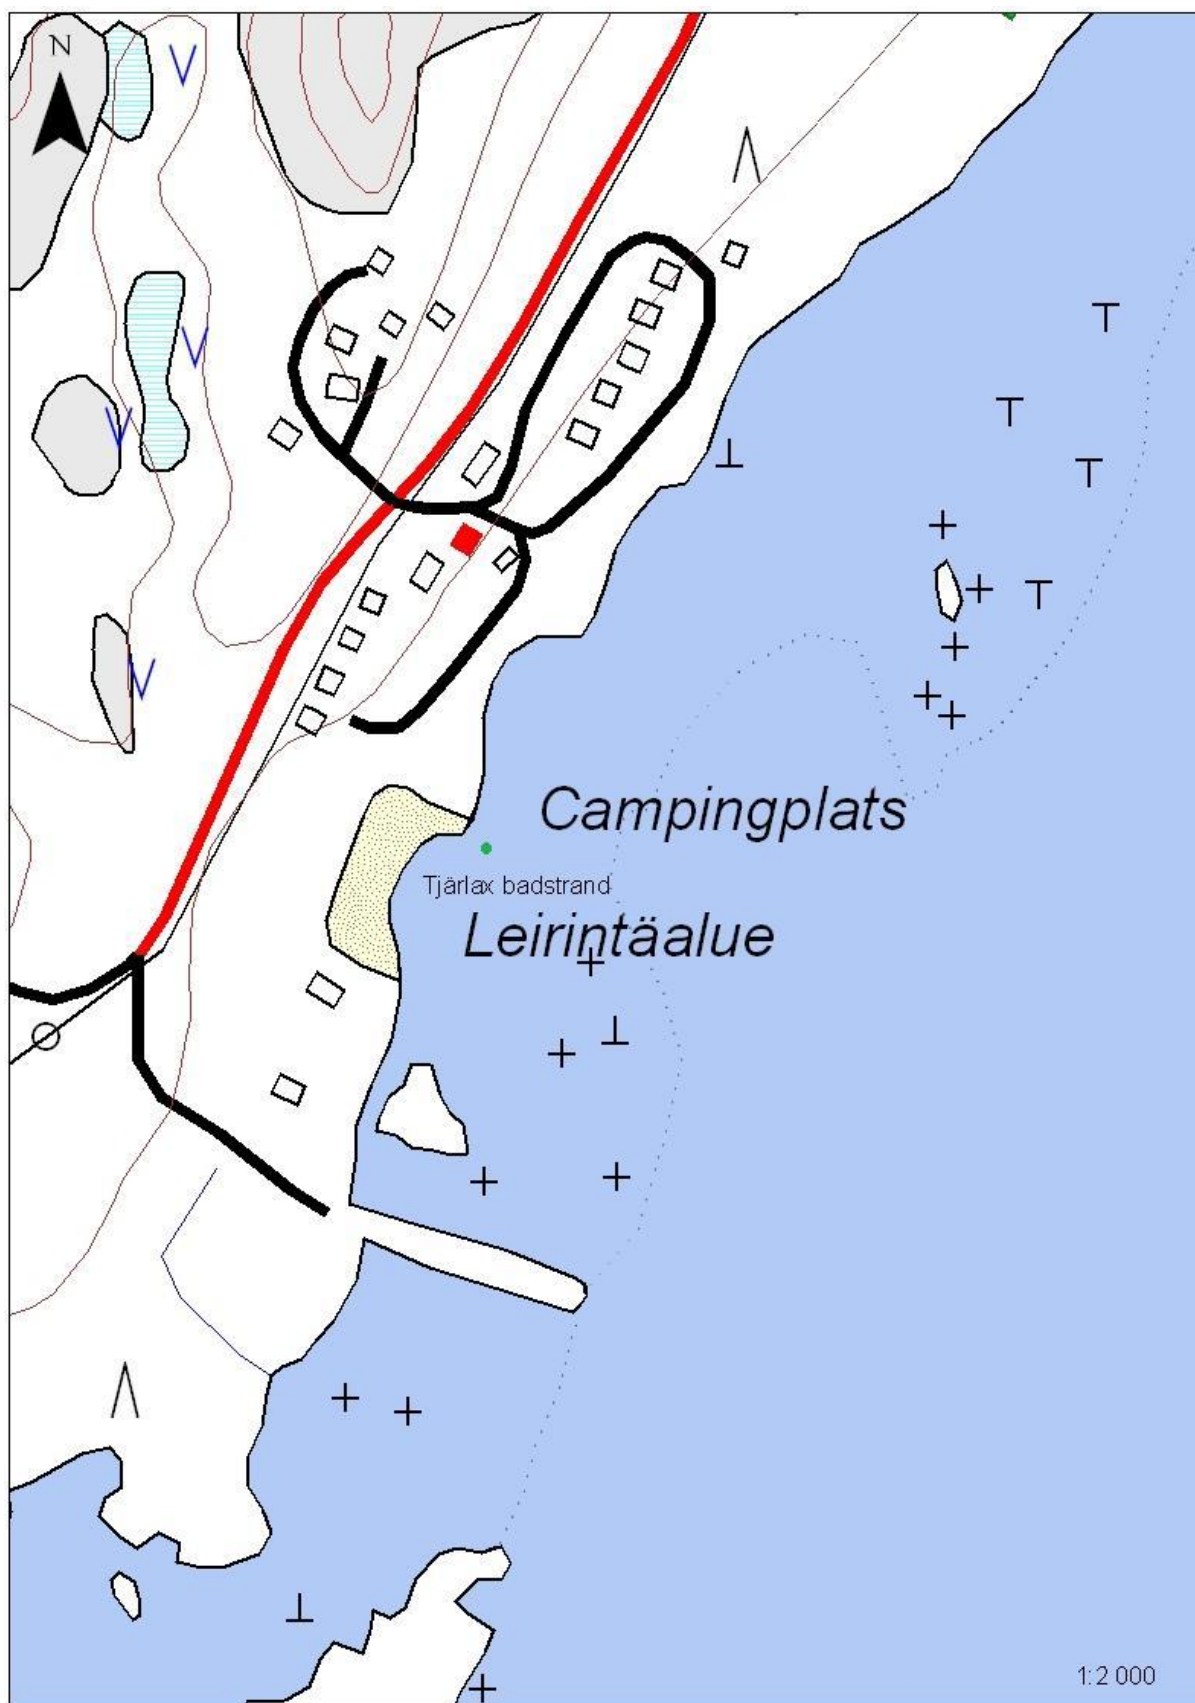
Figur 3: Karta över Tjälax Stugbyområde och Tjälax badstrand med provtagningspunkten utmärkt (●).

Vattendjupet vid kontrollpunkten ska om möjligt vara minst en meter och provet ska tas på 30 centimeters djup. Provet tas enligt anvisning och badvattnet analyseras på intestinala enterokocker och *Escherichia coli* bakterier. Analyserna utförs av KVVY Botnialab.
