# Turvallisuusasiakirja Mustasaaren kunta Uimarannat

## 4.2. Mustasaaren kunnan ylläpitämät uimarannat, toimenpiteet turvallisuuden parantamiseksi

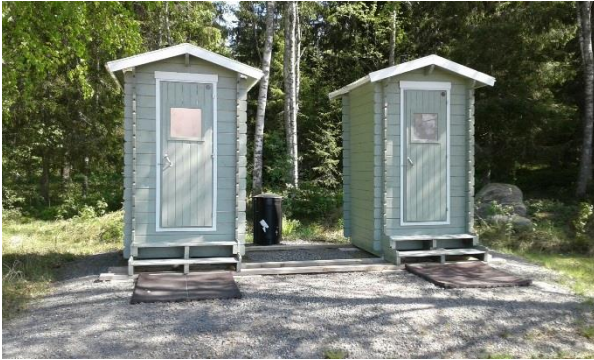
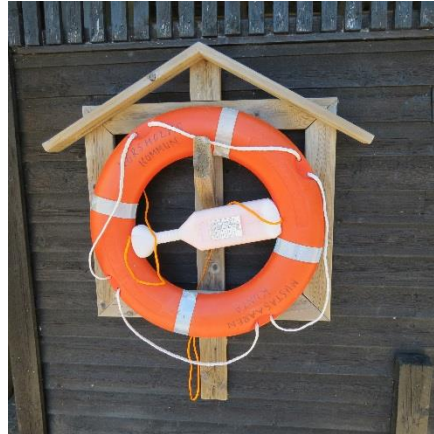
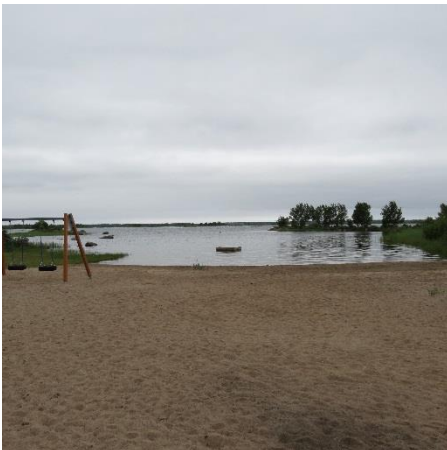
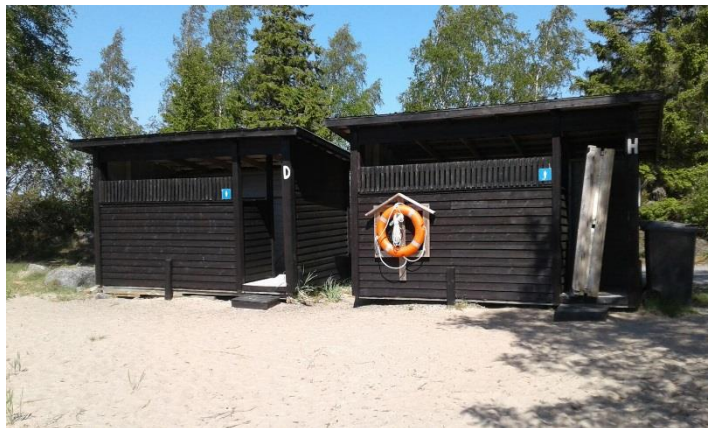
### 4.2.1. Björköby uimaranta – Björköby simstrand

Yleinen uimaranta minkä laadun tavoitetaso on vähimmäistaso. Meren ranta

- **Opastetaulu on puutteellinen→ Suunnitteilla kattavampi opastetaulu.**
- **Uuteen opastetauluun kuvasymboleita (ulkomaalaiset ymmärtävät myös)**
- **Avotulenteko kielletty kyltti metsäpalovaroituksen aikana puuttuu**
- **Tie huonokuntainen, pelastusajoneuvojen vaikea päästä paikalle**
- **Ohjeet havaituista puutteista ilmoittamista varten.**
- **Kieltotaulu** (kuvallinen ensisijainen)
- Laiturit, joilta hyppääminen on sallittu, tulee varustaa syvyyden tarkistus mahdollisuudella ja varmistuttava siitä, että syvyys on riittävä hyppypaikalla
- **Suosittelaa Folkhälsania poistamaan laituri Mustasaaren kunnan yleiseltä uimarannalta, koska se ei vastaa turvallisuusvaatimuksia**

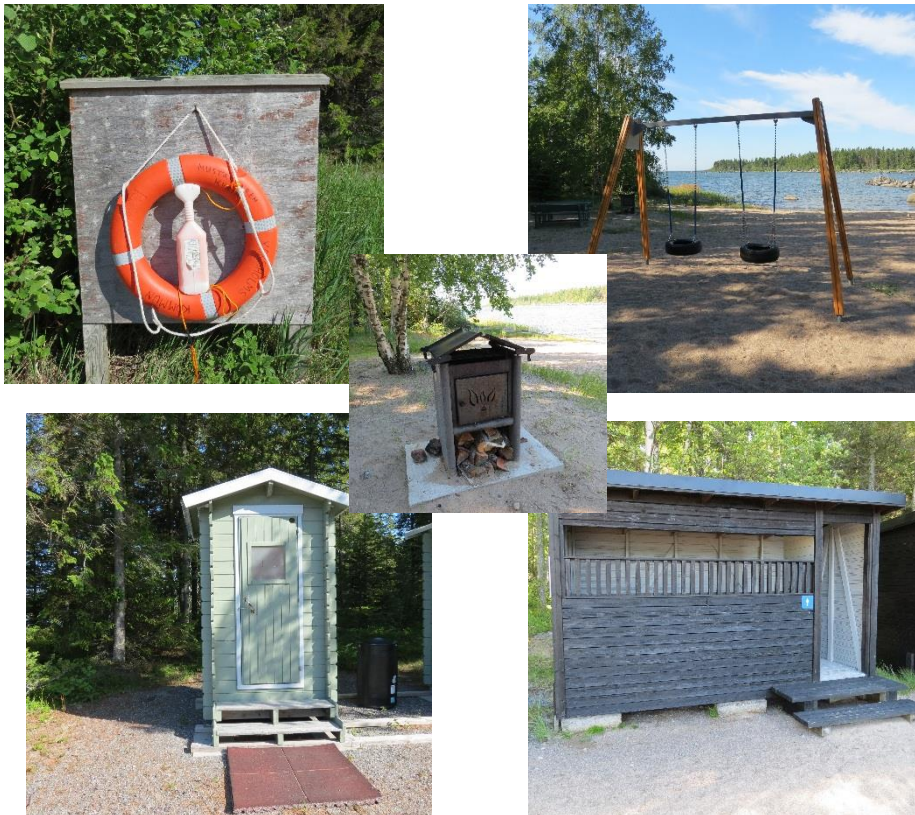
#### 4.2.2. Bullerås uimaranta – Bullerås simstrand

Yleinen uimaranta minkä laadun tavoitetaso on vähimmäistaso. Meren ranta

- Bulleråsvägen 355, 65930 Södra Vallgrund
- Kulku uimarannalle tapahtuu naapurissa olevan omakotitalon pihan läpi
- Käyttäjä määrä vähäinen
- Uimaranta sijaitsee vierasvenesataman kupeessa
- Melko matala hiekkaranta; **pohjan muoto ei ole tiedossa**
- Veden laatu ollut yleensä hyvä
- Rantaviivaan ajautuu avomereltä paljon meriruohoa, kuolleita pikkukaloja, kaislaa ja muuta moskaa
- Hiekka-alueilla kasvaa kaislaa ja ruohoa

- Opastetaulu on puutteellinen→ Suunnitteilla kattavampi opastetaulu
- Opastetauluun kuvasymboleita (ulkomaalaiset ymmärtävät myös)
- Avotulenteko kielletty- kyltti metsäpalovaroituksen aikana puuttuu
- Ohjeet havaituista puutteista ilmoittamista varten
- Kieltotaulu (kuvallinen ensisijainen)

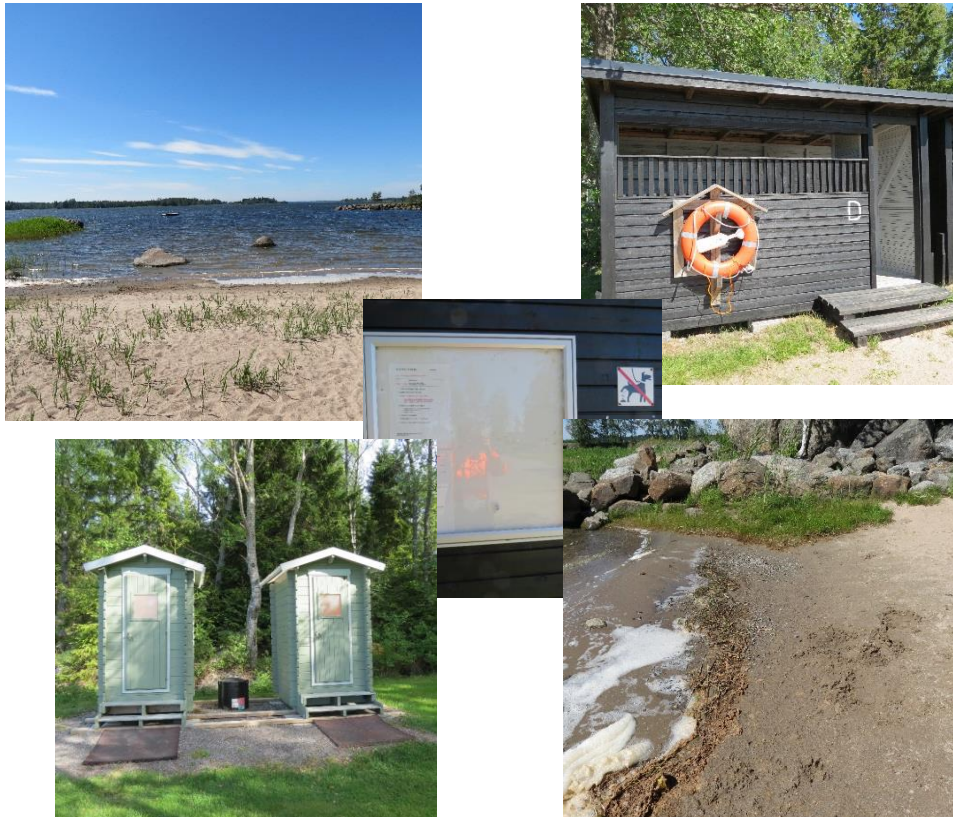
#### 4.2.3. Grönvik uimaranta – Grönvik simstrand

Yleinen uimaranta, minkä laadun tavoitetaso on vähimmäistaso. Meren ranta

- 2,5 x 3,5 kelluva laituri
- *HF Bryggan* valmistama; valmistusvuosi ei ole tiedossa
- Kiinnitetään pohjassa olevaan betonianturaan kulmista kettingillä
- Laiturissa on yhdet metalliset uimatikkaat
- Laituri nostetaan maihin talven ajaksi, tehdään tarvittavat huoltotoimenpiteet
- Lasketaan paikoilleen ennen uimakauden alkua
- Laiturin kansi uusittu 2020

- **Opastetaulu on puutteellinen→ Suunnitteilla kattavampi opastetaulu.**
- **Uuteen opastetauluun kuvasymboleita (ulkomaalaiset ymmärtävät myös)**
- **Avotulenteko kielletty- kyltti metsäpalovaroituksen aikana puuttuu**
- **Ohjeet havaituista puutteista ilmoittamista varten.**
- **Kieltotaulu (kuvallinen ensisijainen)**
- **Laiturit, joilta hyppääminen on sallittu, tulee varustaa syvyyden tarkistus mahdollisuudella ja varmistuttava siitä, että syvyys on riittävä hyppypaikalla**

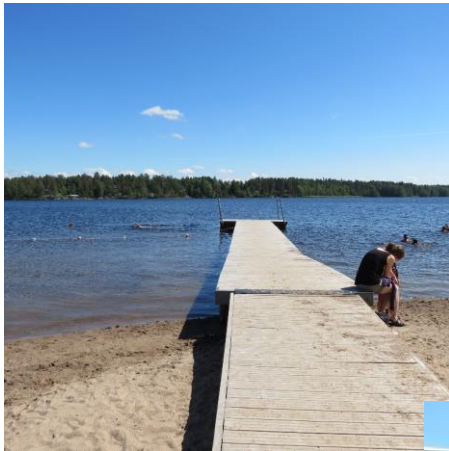
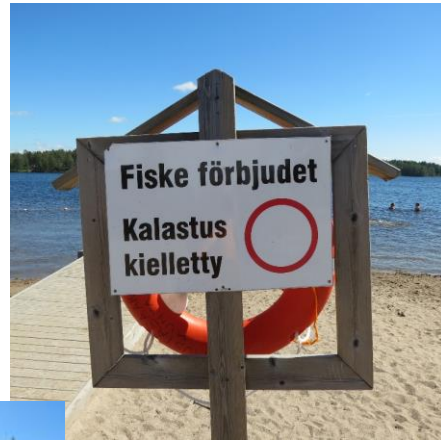
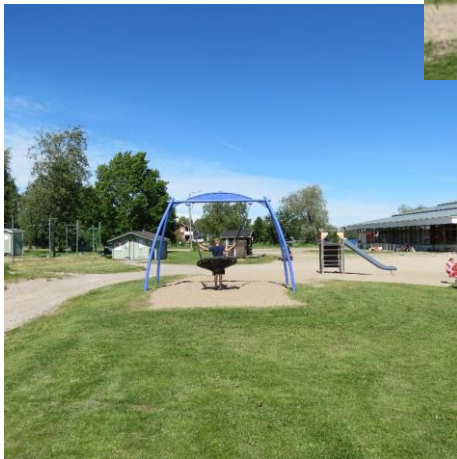
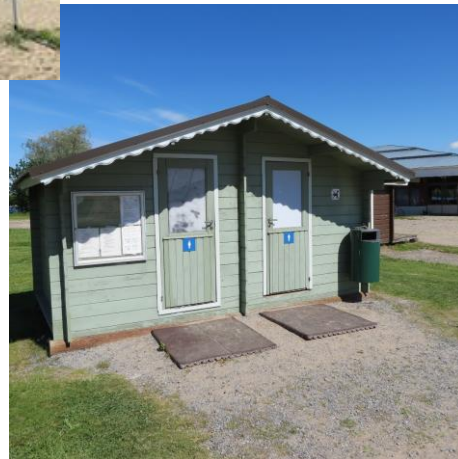
#### 4.2.5. Karperö uimaranta – Karperö simstrand

Yleinen EU uimaranta minkä, laadun tavoitetaso on vähimmäistaso. Sijaitsee Karperöjärven rannalla

- Kelluva laituri, mikä koostuu kuudesta osasta:
  - 1kpl.laituri 4 x 4 m
  - 4kpl.laituri 5 x 2 m
  - 1kpl.kävelysilta 160 x 4,60 m
- *HF Bryggan* valmistama. Valmistusvuosi ei tiedossa.
- Laiturin kolme osaa on kiinnitettyä pohjassa oleviin betonianturoihin kulmista kettingillä
- Laiturissa on yhdet metalliset uimatikkaat
- Laituri on korjattu 2018

- Opastetaulu on puutteellinen→ Suunnitteilla kattavampi opastetaulu.
- Uuteen opastetauluun kuvasymboleita (ulkomaalaiset ymmärtävät myös)
- Avotulenteko kielletty- kyltti metsäpalovaroituksen aikana puuttuu
- Ohjeet havaituista puutteista ilmoittamista varten
- Kieltotaulu (kuvallinen ensisijainen)
- Laiturit, joilta hyppääminen on sallittu, tulee varustaa syvyyden tarkistus mahdollisuudella ja varmistuttava siitä, että syvyys on riittävä hyppypaikalla

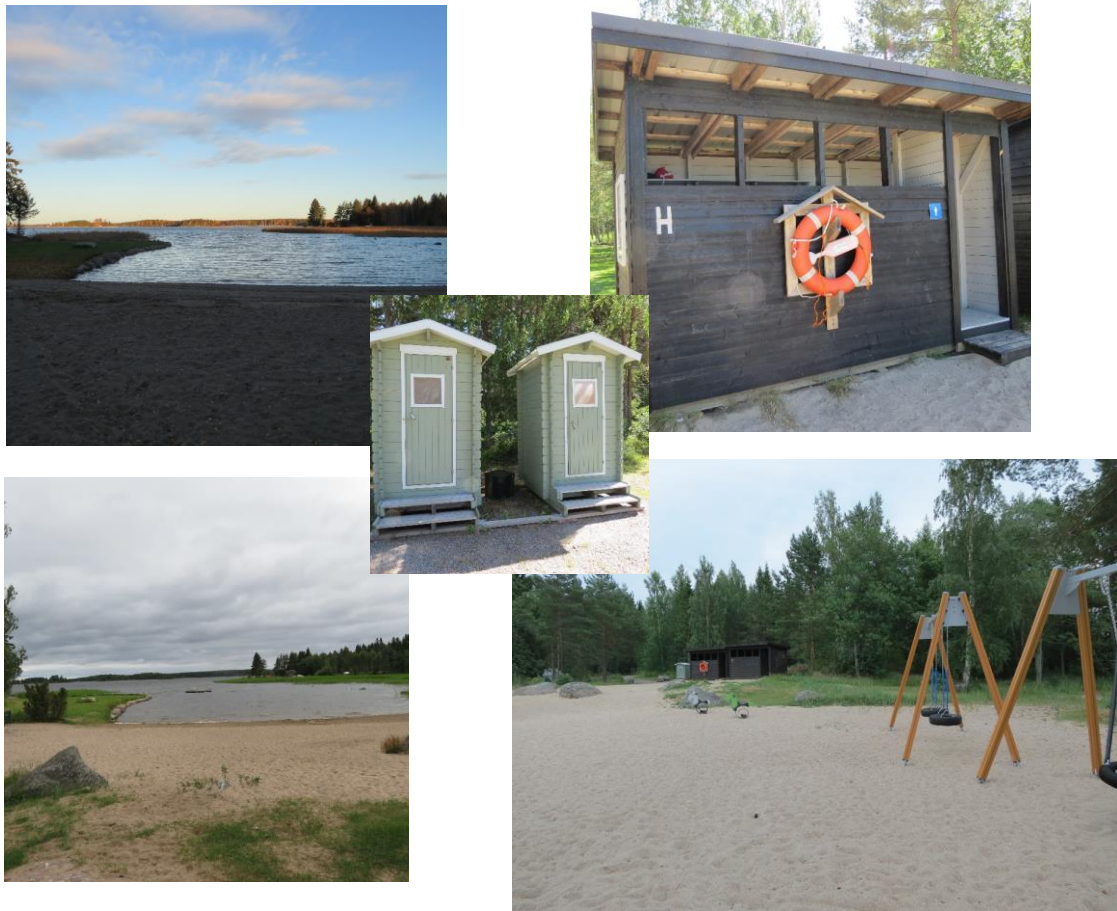
#### 4.2.6. Petsmo uimaranta – Petsmo simstrand

Yleinen uimaranta, minkä laadun tavoitetaso on vähimmäistaso. Meren ranta

- Kelluva laituri 2 x 5 m
- *HF Bryggan* valmistama. Valmistusvuosi ei tiedossa
- Laituri kiinnitetään kahdella kettingillä pohjassa oleviin betonianturoihin
- Laiturissa on yhdet metalliset uimatikkaat
- Laituri nostetaan ylös syksyisin uintikauden lopussa ja lasketaan paikoilleen uintikauden alussa
- Laituriin rakennettu uusi kansi 2020

- Opastetaulu on puutteellinen → Suunnitteilla kattavampi opastetaulu.
- Uuteen opastetauluun kuvasymboleita (ulkomaalaiset ymmärtävät myös)
- Ohjeet havaituista puutteista ilmoittamista varten.
- Kieltotaulu (kuvallinen ensisijainen)
- Laiturit, joilta hyppääminen on sallittu, tulee varustaa syvyyden tarkistus mahdollisuudella ja varmistuttava siitä, että syvyys on riittävä hyppypaikalla

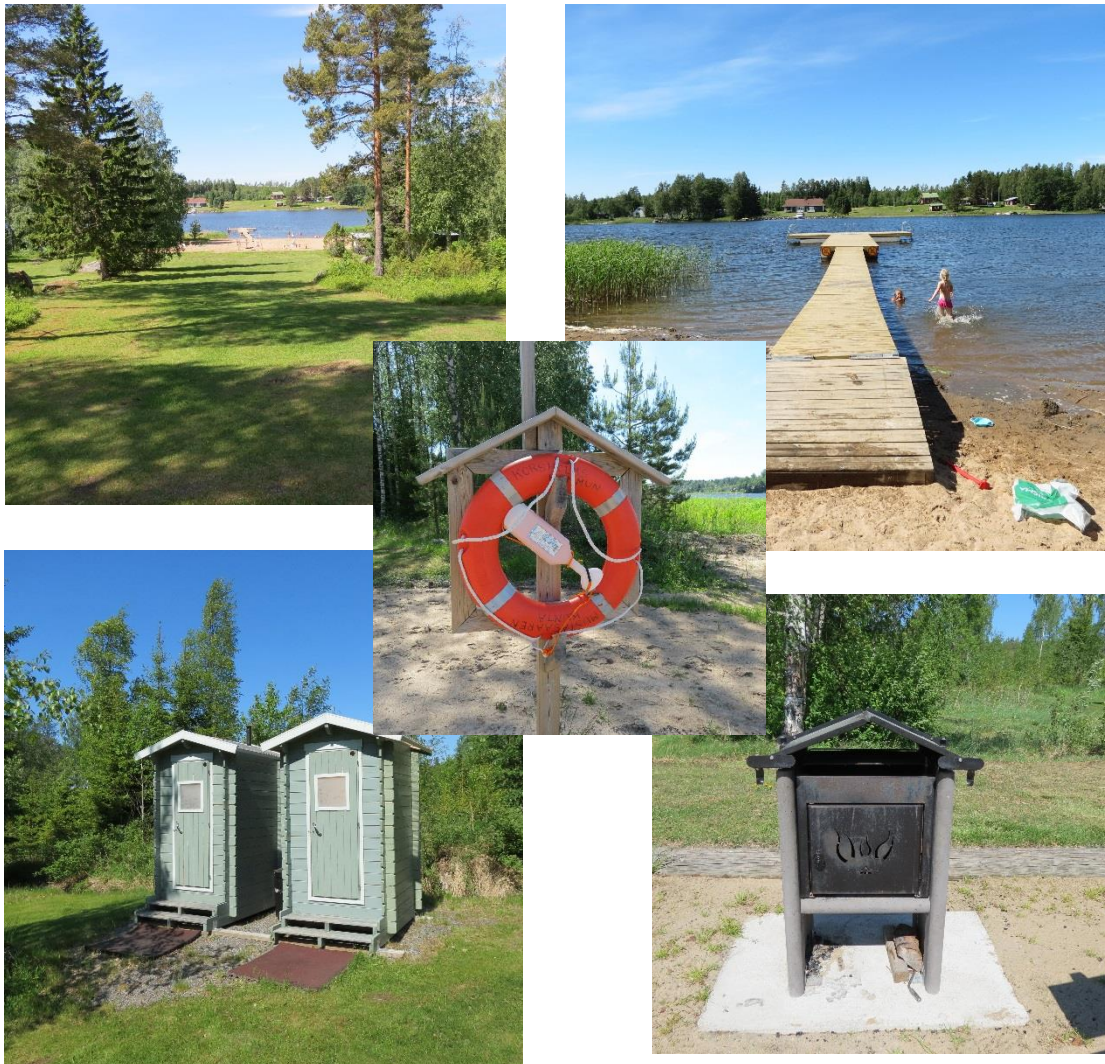
#### 4.2.7. Österhankmo uimaranta – Österhankmo simstrand

Yleinen uimaranta, minkä laadun tavoitetaso on vähimmäistaso. Merenlahden ranta

- Kelluva laituri joka koostuu kuudesta osasta (betoni ponttonit)
  - 1kpl laituri 3,5 x 8 m
  - 1kpl laituri 2,4 x 12 m
  - 3kpl laituri 8 x 1,5 m
  - 1kpl alkuosa 2 x 1,5 m
- *HF Bryggan* valmistama. Valmistusvuosi 2019
- Laituri kiinnitetään kahdella kettingillä pohjassa oleviin betonianturoihin
- Laiturissa on kolmet uimatikkaat
- ”Hyppääminen pääedellä” kieltokylttiä 2 kpl

- Opastetaulu on puutteellinen→ Suunnitteilla kattavampi opastetaulu.
- Uuteen opastetauluun kuvasymboleita (ulkomaalaiset ymmärtävät myös)
- Avotulenteko kielletty kyltti metsäpalovaroituksen aikana puuttuu
- Ohjeet havaituista puutteista ilmoittamista varten.
- Kieltotaulu (kuvallinen ensisijainen)
- Laiturit, joilta hyppääminen on sallittu, tulee varustaa syvyyden tarkistus mahdollisuudella ja varmistuttava siitä, että syvyys on riittävä hyppypaikalla

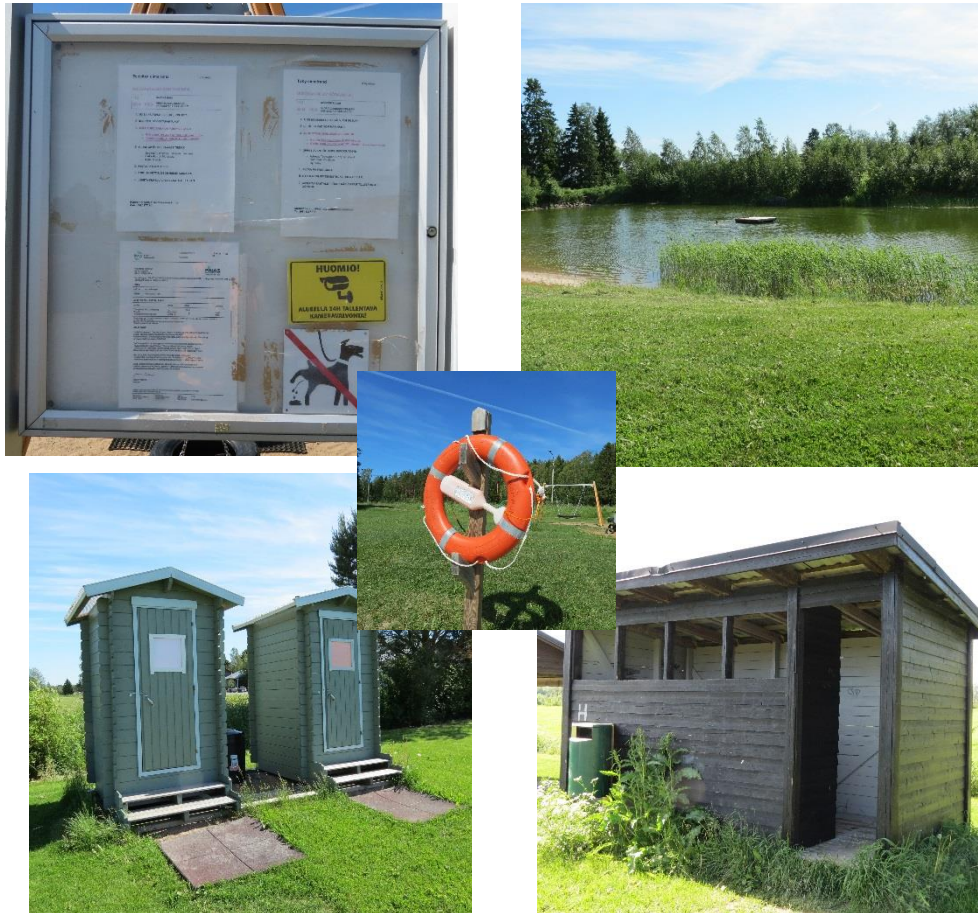
#### 4.2.8. Tuovila uimaranta – Toby simstrand

Yleinen uimaranta, minkä laadun tavoitetaso on vähimmäistaso. Entinen soranotto paikka, mihin nyt nousee pohjavesi.

- Kelluva laituri 2 x 5 m (Österhankmon vanha laiturinosa)
- *HF Bryggan* valmistama. Valmistusvuosi ei tiedossa
- Laituri kiinnitetään kahdella kettingillä pohjassa oleviin betonianturoihin
- Laiturissa on kahdet uintitikkaat
- Laituri nostetaan ylös syksyisin uintikauden lopussa ja lasketaan paikoilleen uintikauden alussa
- Laituriin rakennettu uusi kansi 2020

- Opastetaulu on puutteellinen→ Suunnitteilla kattavampi opastetaulu.
- Uuteen opastetauluun kuvasymboleita (ulkomaalaiset ymmärtävät myös)
- Ohjeet havaituista puutteista ilmoittamista varten.
- Kieltotaulu (kuvallinen ensisijainen)
- Laiturit, joilta hyppääminen on sallittu, tulee varustaa syvyyden tarkistus mahdollisuudella ja varmistuttava siitä, että syvyys on riittävä hyppypaikalla
