BADVATTENPROFIL ÅMINNE BADSTRAND 2024

Åminne badstrand ligger till höger om Paviljongvägen 21, 66100 Malax.

Badstrandens ID: FI1 43475003
Koordinater (WGS84): long. 21.4832 & lat. 62.9750

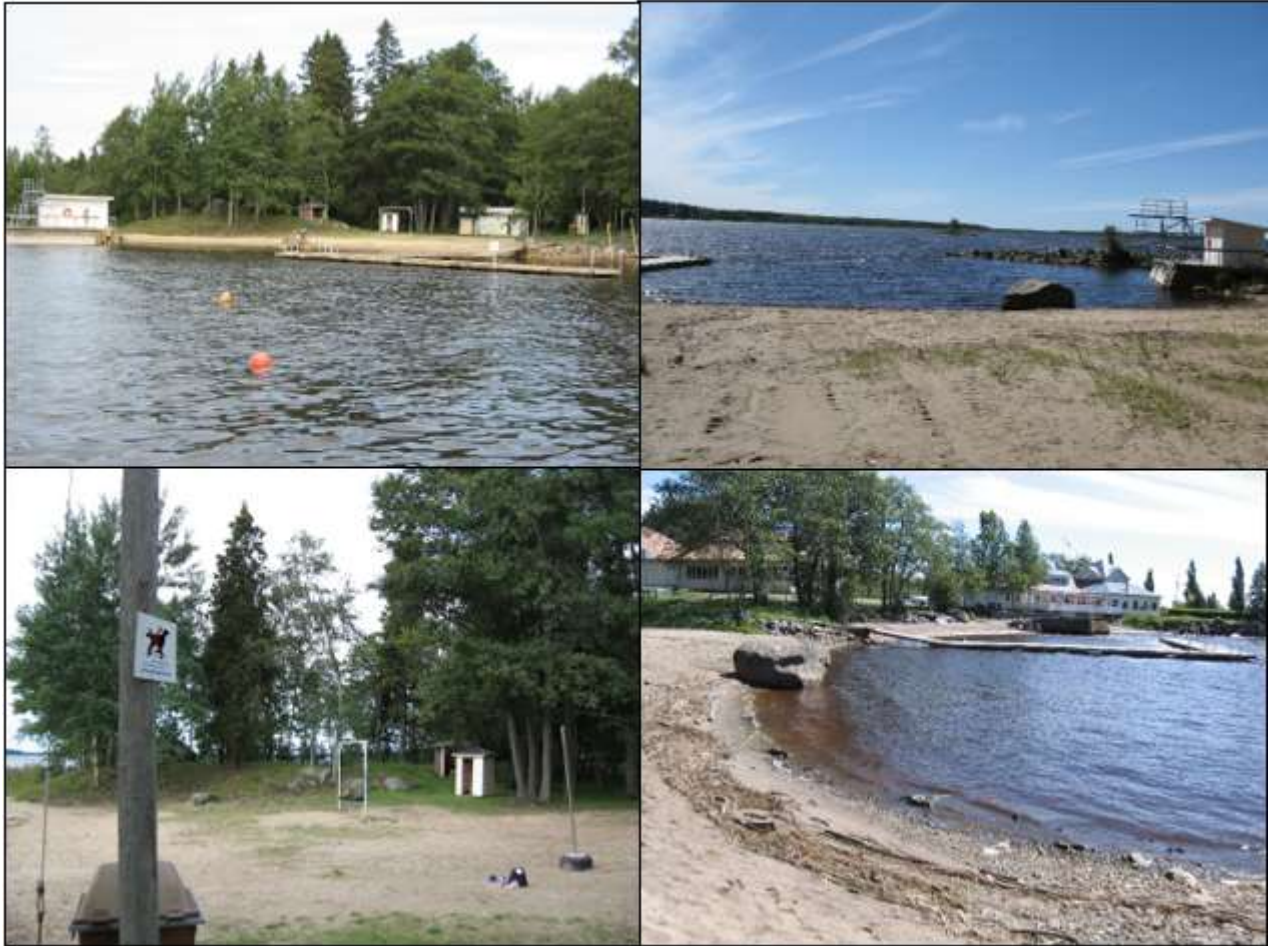
Foto 1. Åminne badstrand.

Badstrandens strandlinje är totalt ca 73 m lång, varav 40 m används av badare och är ca 5 meter bred. Ovanför sandzonen finns naturgräsmatta. Ingen vass växer vid strandlinjen. Strandens avgränsas i norr av ett högre beläget område med träd bl.a. gråal (*Alnus incana*) men även gran (*Picea abies*) och björk (*Betula pubescens*).

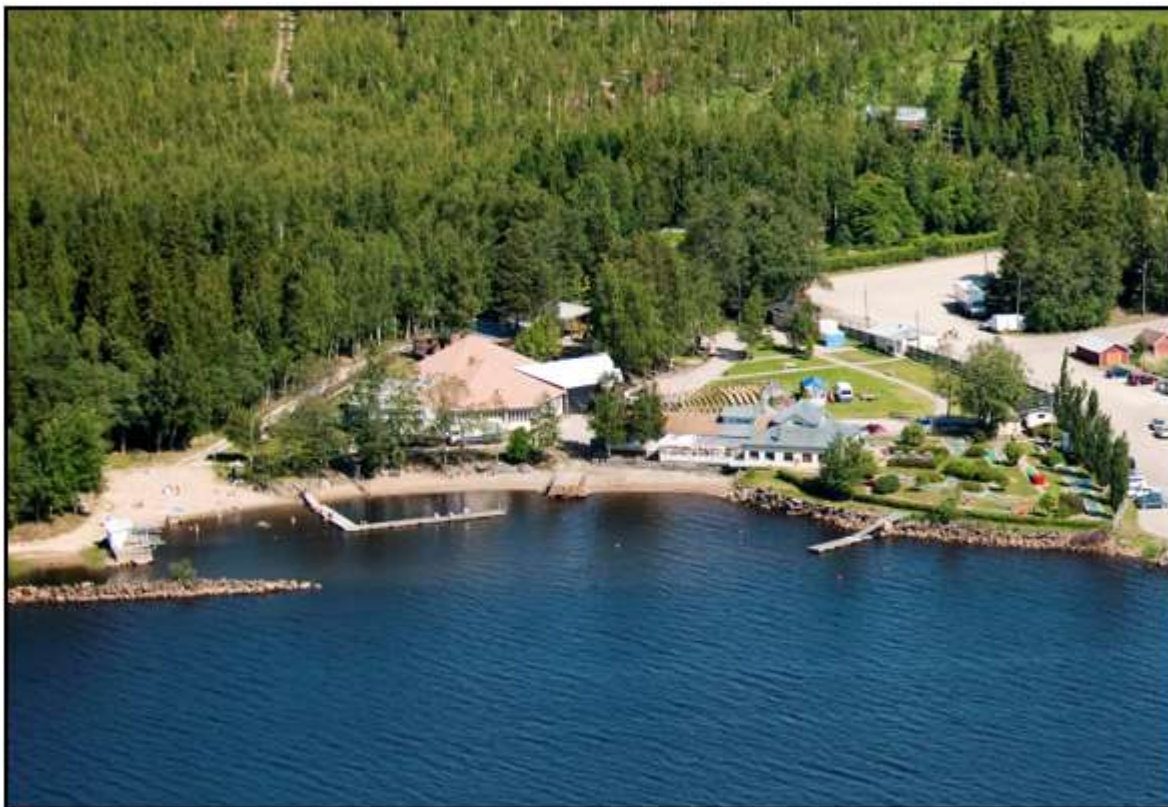
Figur 3. Flygfotografi av Åminne badstrand och dess näromgivning.

Det kommunala avloppsnätet har under de senaste åren byggts ut och är idag dragen ner till Åminne stugby och Åminne folkpaviljong, som är anslutna till avloppsnätet. En avloppsledning har dragits ca 600 m förbi paviljongen, till vilken sommarbostäder kan ansluta sig med tryckledningar. Det finns ca 50-60 fastigheter som skall anslutas till det nybyggda kommunala avloppsnätet i området. Dessa fastigheter har i regel sedimenteringsbrunnar från gammalt.

Malax å har sitt utlopp ca 800 meter (fågelvägen) söder om Åminne badstrand och är den största belastaren av stranden med mycket näringsrikt och humusfärgat vatten. Inom åns tillrinningsområde finns jord- och skogsbruk, glesbebyggelse, två vattenverk samt en nedlagd avstjälningsplats som är övertäckt med jord. Inom tillrinningsområdet bedrivs även djurskötsel och pälsdjurshållning. Enligt en undersökning av Marcus Roos är Malax å den tredje mest metallbelastade vattendraget i Österbotten (Roos, M & Åström, M., 2005).

Söder om Åminne badstrand finns kommunens småbåtshamn med plats för ca 267 båtar, fiskehamnen ligger söder om kommuns hamn och där finns även många båtplatser. Totalt finns det i området över 600 båtplatser för fritidsbåtar. Vid fiskehamnen ligger Åminne fiskeservicehus, vilken är en fiskeanläggning som används av lokala fiskare. Båttrafiken i området är livlig under sommaren. Till stranden går ingen direkt väg utan vägen slutar vid Åminne folkpark. En privat väg (Kumletvägen) med låsbar grind vid folkparkens parkering går ca 100 m öster om badstranden.
