# **BADVATTENPROFIL FÖR MARIESTRAND BADSTRAND 2024**

Västkustens miljöenhet  
Maria Nylund

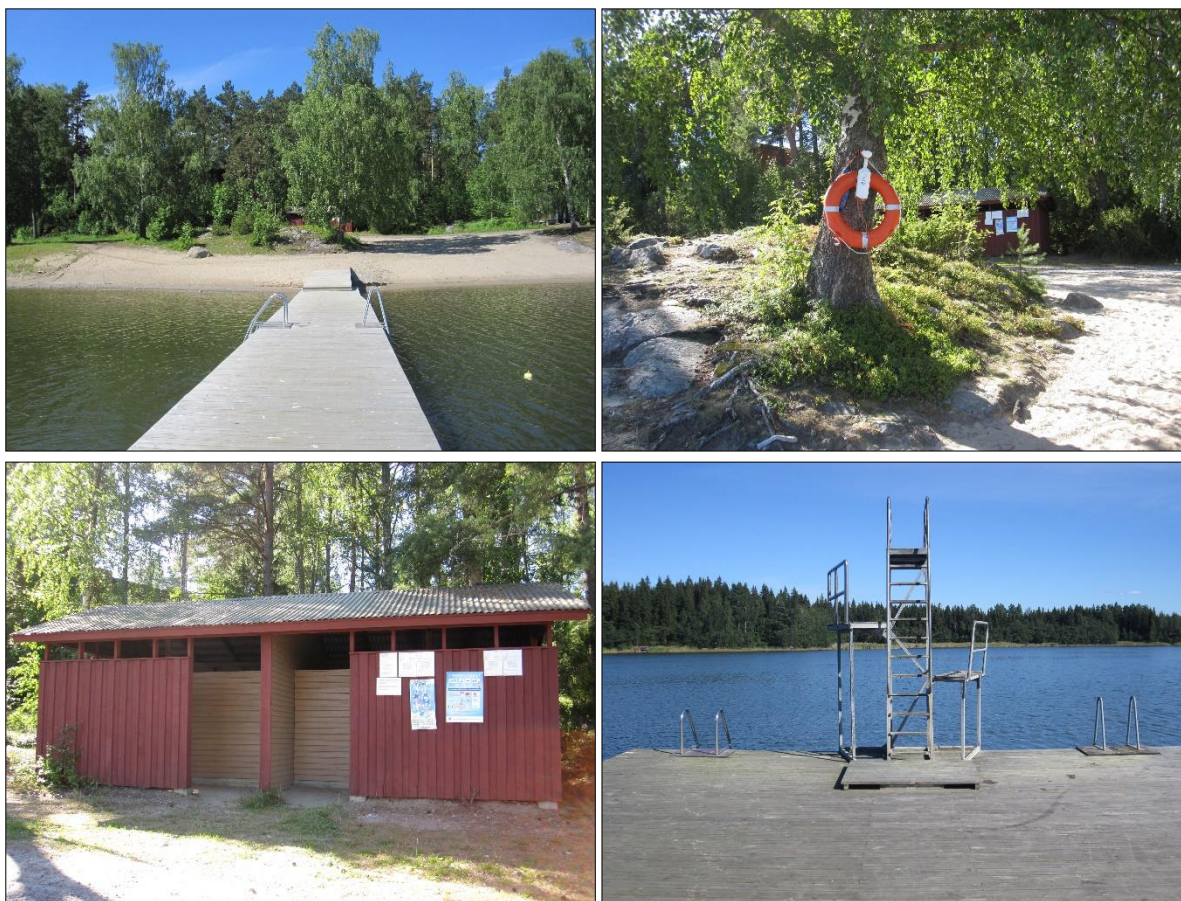
Strandzonen är smal, omkring 30 m bred och strandlinjen är omkring 100 m lång. Strandens omgivning består av tallskog (*Pinus sylvestris*) med inslag av gråal (*Alnus incana*), björk (*Betula pubescens*) och rönn (*Sorbus aucuparia*) närmast stranden. Bostadsområde finns alldeles i närheten.

Figur 2: Mariestrand badstrand (foton tagna 2.6 och 20.8.2010).

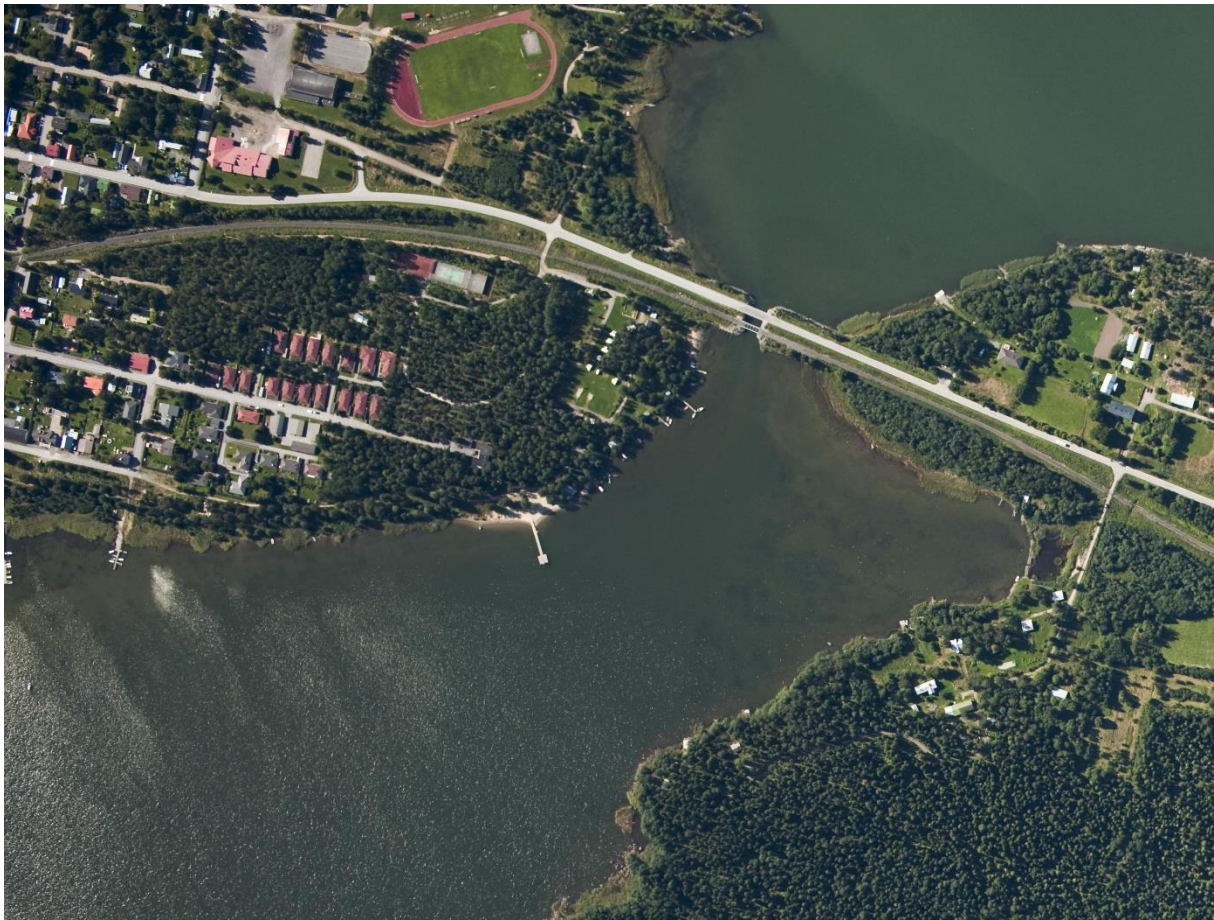
Mariestrand badstrand omges av Kaskö stad. Stadens avloppsnät, avledning av dagvatten, industrier, hamnar, båttrafik, landsvägstrafik och spårtrafik är alla faktorer som kan påverka badvattenkvaliteten.

Strandnära boende samt sommarbosättning kan påverka badvattnets kvalitet, liksom omfattande muddringarna i området.

Figur 4: Flygfoto av Mariestrand badstrand och dess näromgivning (våren 2009).
