BADVATTENPROFIL MOLPE BADSTRAND 2024

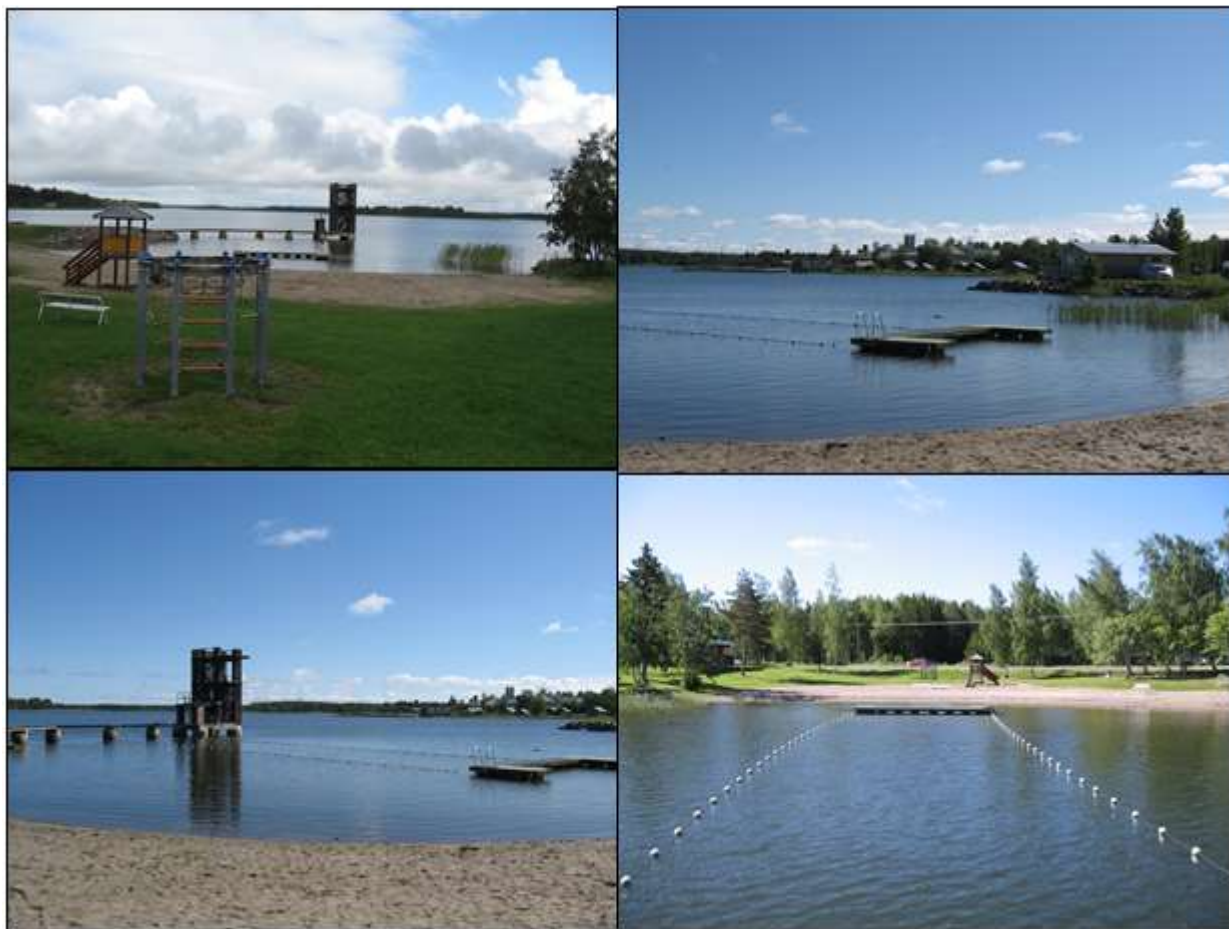
Foto 1. Molpe badstrand och dess näromgivning.

Badstrandens strandlinje är ca 55 m lång. Strandzonen med finkorig sand är ca 25–30 m bred och ovanför sandzonen finns gräsmatta (Foto 1). Lite vass växer vid östra delen av strandlinjen. Västra delen av stranden avgränsas av en stenpir/brygga som går ut till hopptornet. Stranden avgränsas i söder av gräsmatta som har inslag av träd bl.a. gråal (*Alnus incana*) och björk (*Betula pubescens*).

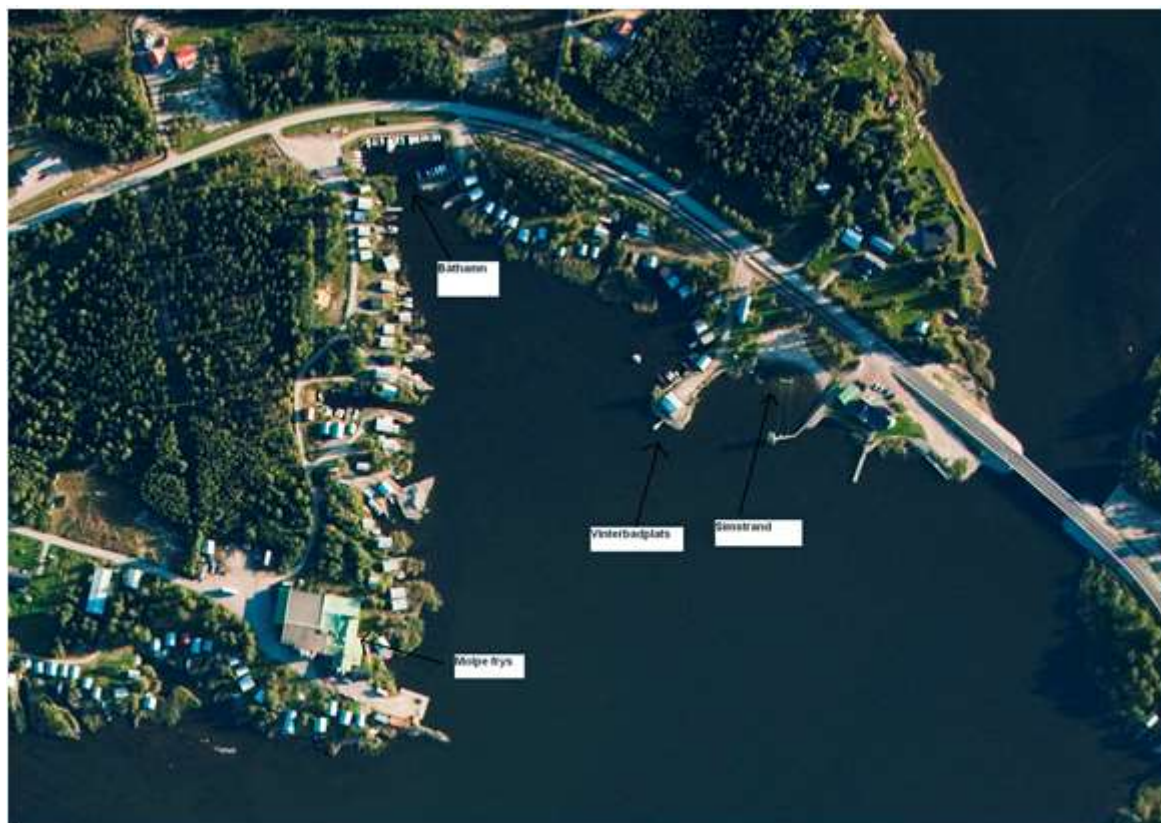
En tryckledning är utbyggd till badstranden och några fastigheter i området är anslutna till denna ledning med egna pumpstationer. Fastigheter som finns invid stranden har slutna tankar. I området finns troligen ett stort antal fritidsbebyggelse vars gråvatten infiltreras i marken. Till fritidsstugorna i Bredskär finns vattenledning dragen. Restaurang Strand-Mölle bredvid badstranden är ansluten till det kommunala avloppsnätet liksom även toaletterna vid strandens omklädningsrum. Foderfabriken Molpe frys som har avslutat sin verksamhet i januari 2022, ligger ca 400 m öster om badstranden. Fabriken ledde tidigare sitt avlopp till en sluten tank som dagligen tömdes och fördes till Stormossen.
