BADVATTENPROFIL FÖR TJÄRLAX BADSTRAND 2024

Västkustens miljöenhet
Maria Nylund

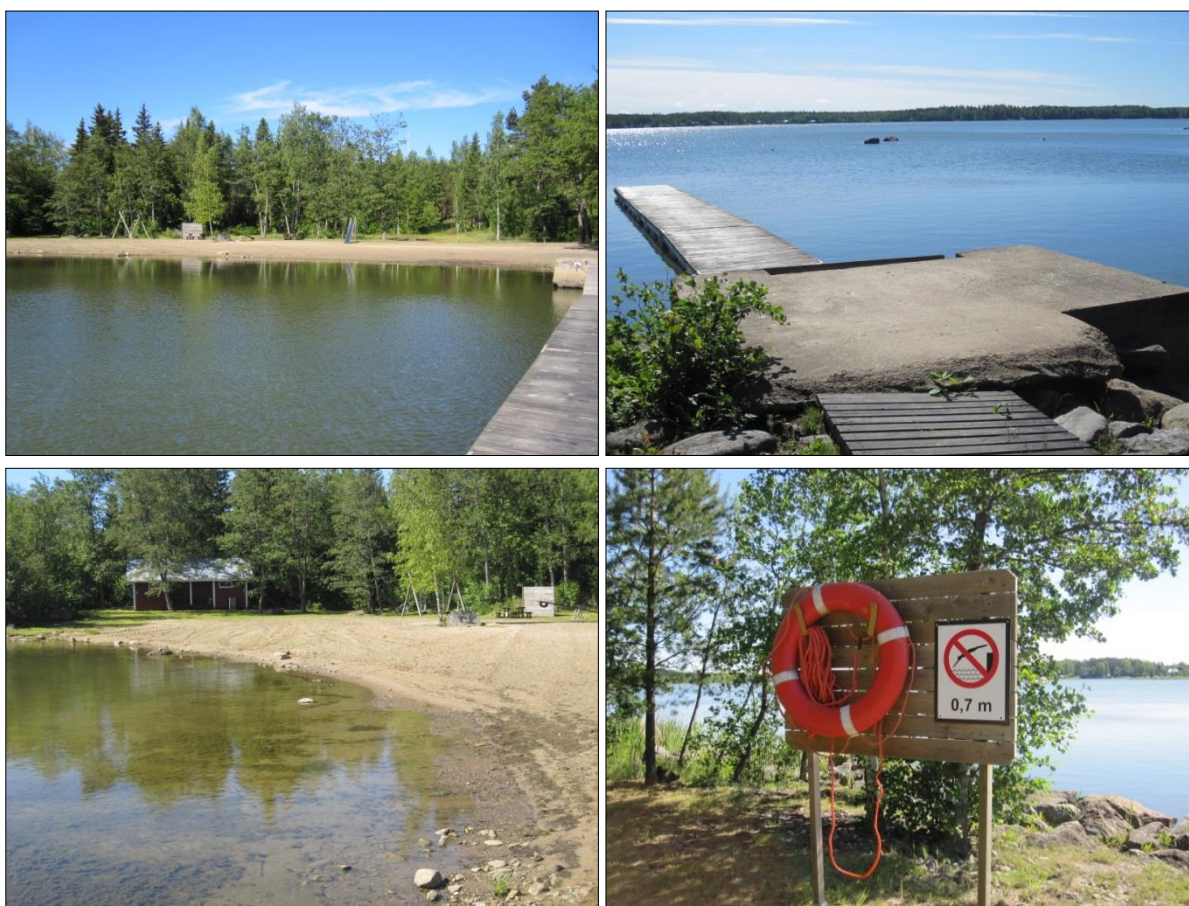
Figur 2: Tjårlax badstrand (foton tagna 21.6.2010).

Strandzonen är smal, omkring 20 m bred och strandlinjen är omkring 50 m lång. Strandens är omgiven av granskog (*Picea abies*) med inslag av gråal (*Alnus incana*), klibbal (*Alnus glutinosa*), björk (*Betula pubescens*) och rönn (*Sorbus aucuparia*). Strandens är i stort sett vegetationsfri.
