# UIMAVESIPROFIILI

## TJÄRLAXIN UIMARANTA

### 2024

Länsirannikon ympäristöyksikkö  
Maria Nylund

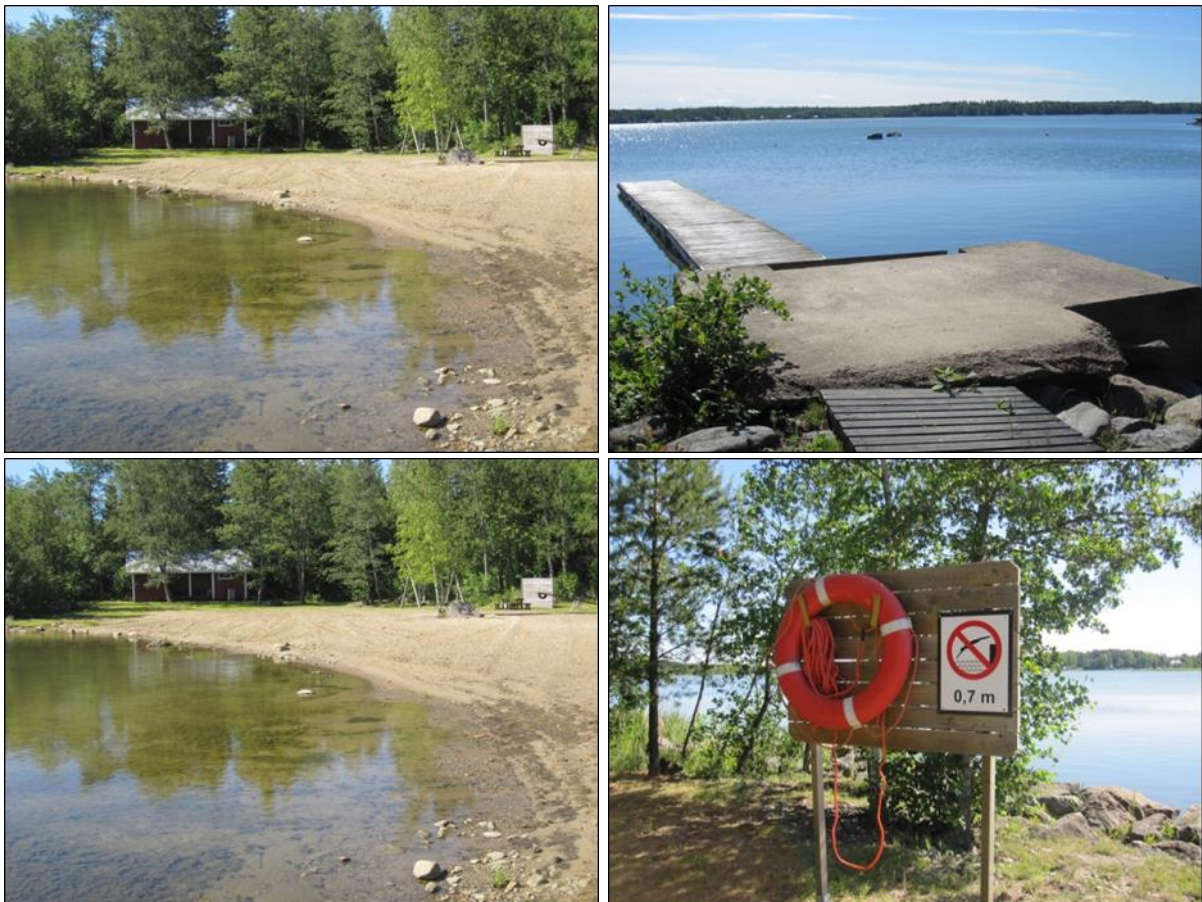
Rantavyöhyke on kapea, noin 20 metrin levyinen. Rantaviivaa on noin 50 metriä. Rantaa ympäröi kuusimetsä (*Picea abies*), jossa on myös harmaaleppää (*Alnus incana*), tervaleppää (*Alnus glutinosa*), koivua (*Betula pubescens*) ja pihlajaa (*Sorbus aucuparia*). Rannalla ei pääasiassa ole kasvillisuutta.

Kuva 2. Tjårlaxin uimaranta (kuvat otettu 21.6.2010).

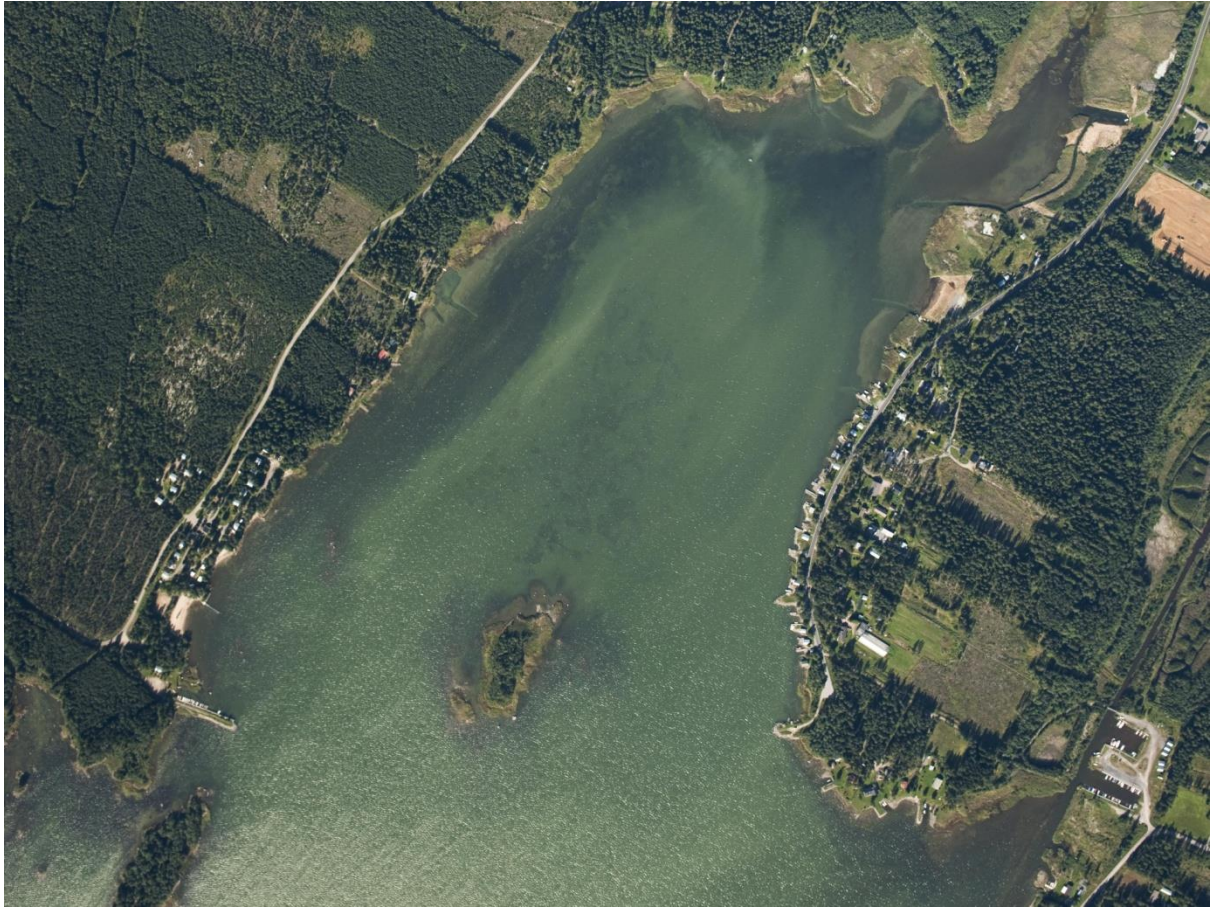
Rannanläheinen asutus ja kesäasunnot voivat vaikuttaa uimaveden laatuun, kuten myös alueen laajat ruoppaustyöt. Rannan lähellä on noin 20-paikkainen venesatama pienehköille vapaa-ajan veneille. Vargholmenissa on 50-paikkainen pienvenesatama lähinnä pienehköille vapaa-ajan veneille, mutta myös muutamalle isommalle veneelle.

Kuva 4. Ilmakuva Tjårlaxin uimarannasta lähiympäristöineen (kevät 2009).
