HELSINGBY-TOBY-KARKMO

KULTURMILJÖUTREDNING, 2021

KORSHOLMS KOMMUN

TIDORUM - ARKITEKTUR OCH BYGGNADSVÅRD

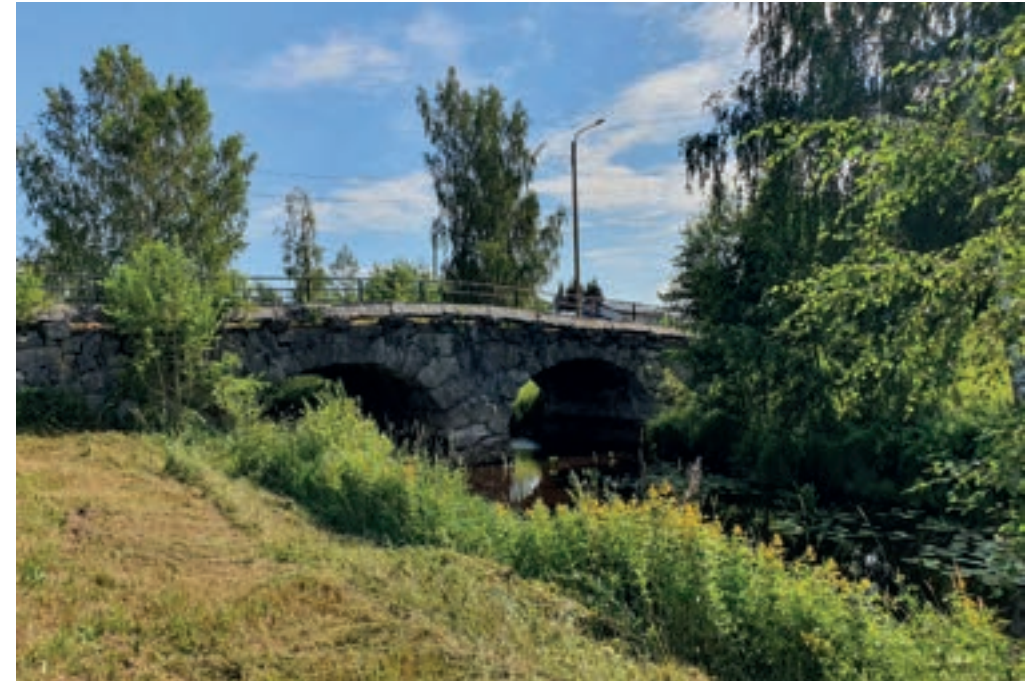
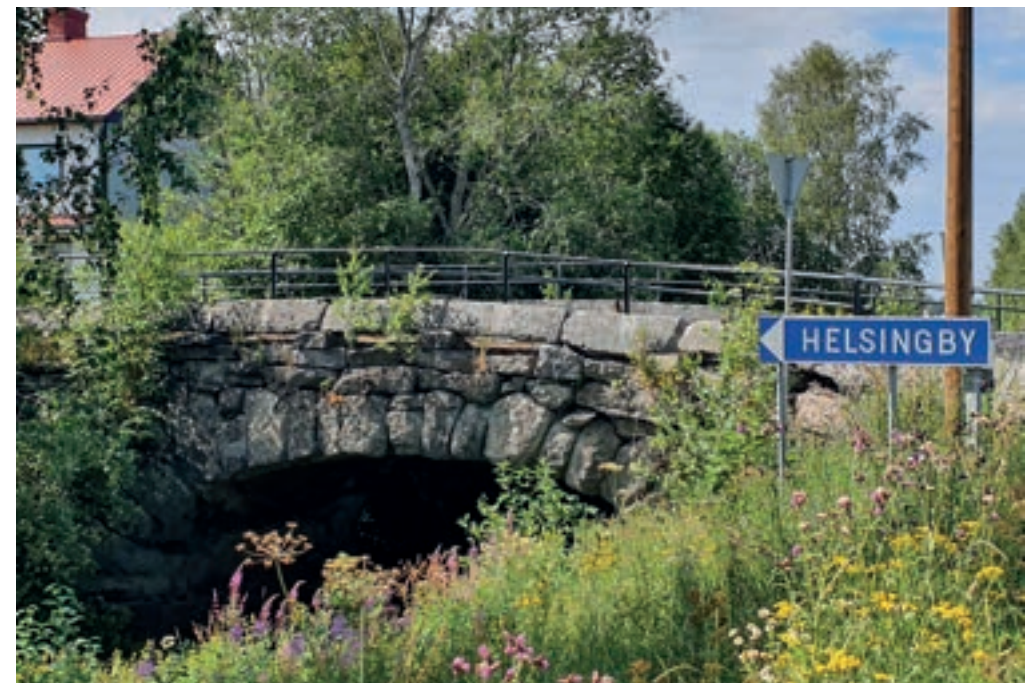
Toby stenbro är således unik på riksnivå. Den representerar det sena 1700-talets ökade byggande av stenbroar vid livligt trafikerade vägar, vilket möjliggjordes av förbättrade kunskaper i stenhantering och valvbyggnadsteknik. Dessförinnan hade rid- och vagnvägar korsat vattendrag på spänger eller träbroar. Denna äldre typ av bro fanns före byggandet av stenbron i Kvarnforssen, se kapitel 5.2.1.4.

Uppe till höger: Toby stenbrons södra brospann med dubbla valv, sedd från Holmen.
Uppe till vänster: bron är kallmurad i granit. På bild dess norra brospann med ett valv. Till vänster anas den gamla bybutiken, numera i bruk som bostad (objekt 13, Toby).

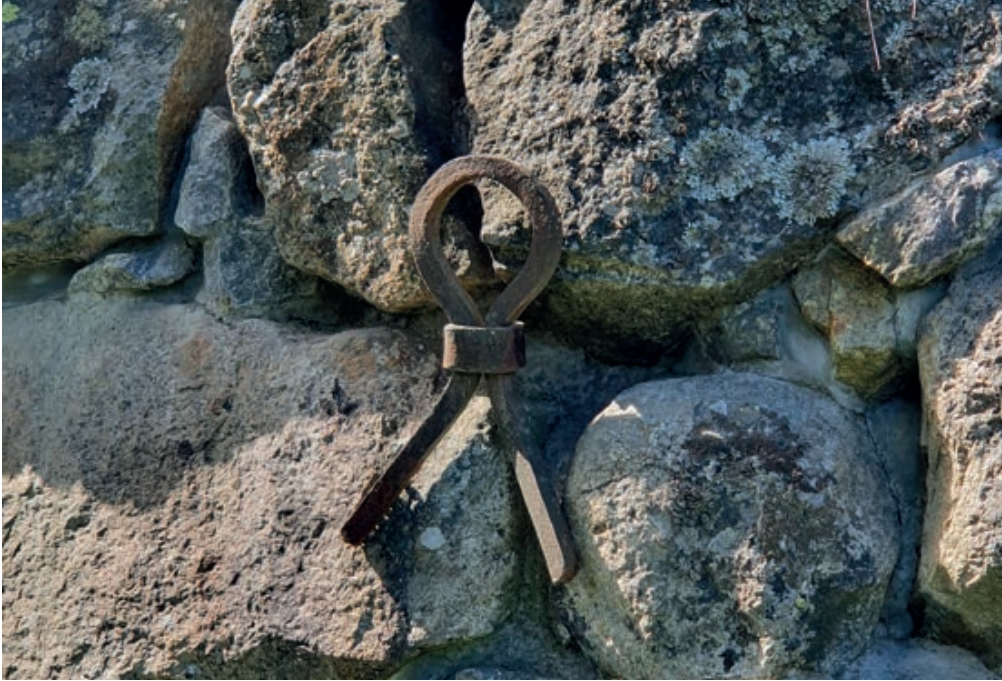
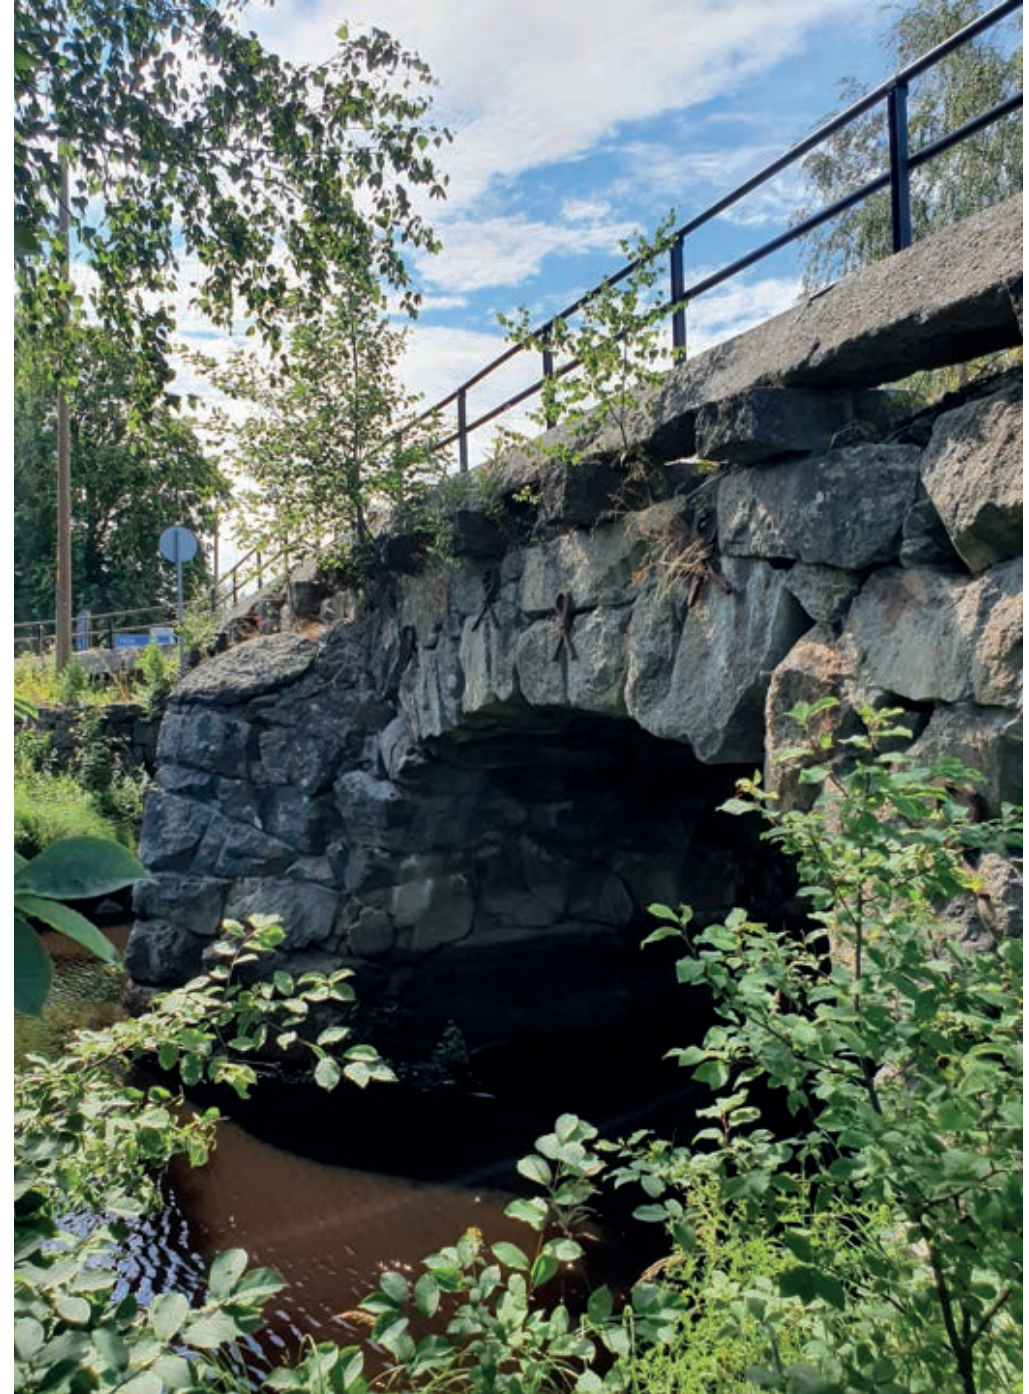
*Uppe till vänster: Detaljbild på ett ankarslut på ankarjärnen, som stadgar valvbågen i söder.
Till höger: Södra valvbågen med sina dekorativa ankarslut i järn.*

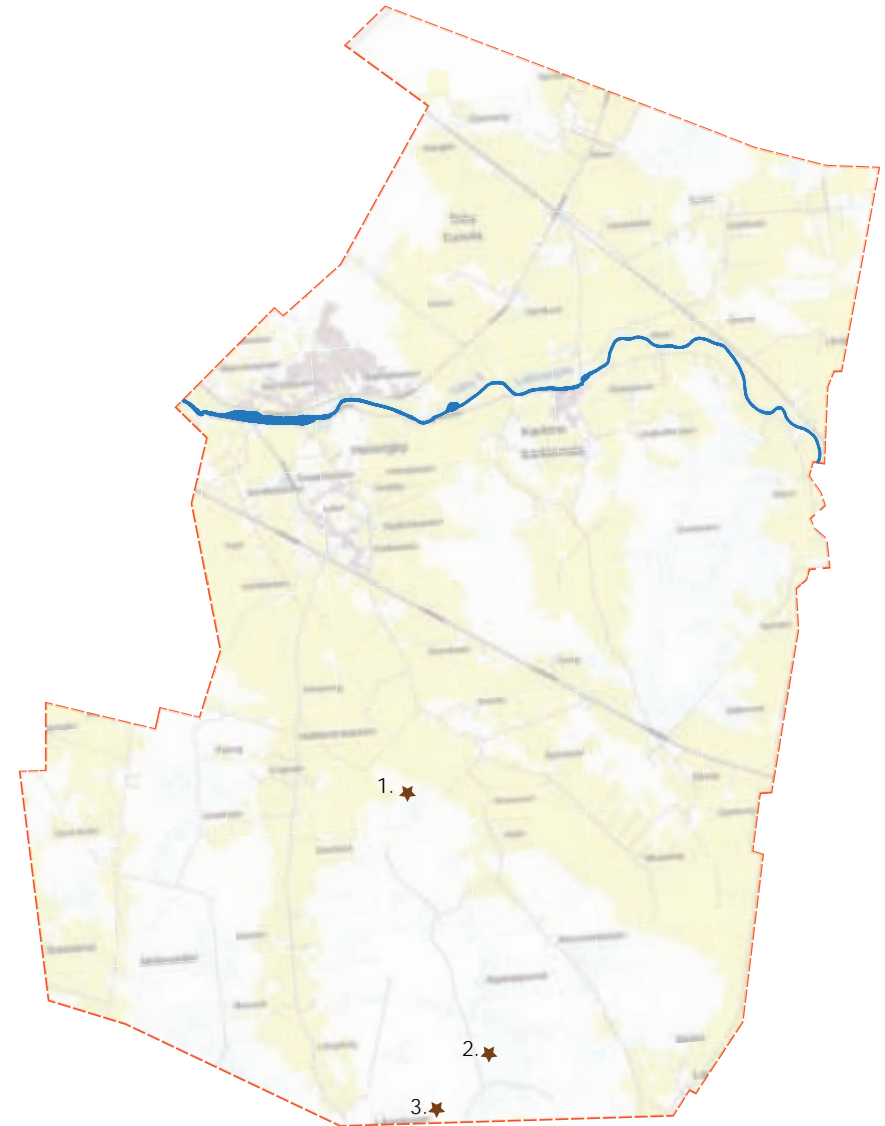
Fornminnen inom området.

1. Middagshult, forngravar/gravrösen från järnåldern FMR 499010001
2. Rosenlund, forngravar, tidig järnålder FMR 499010008
3. Storhällorna-norra, medeltida stenläggning i form av en kompassros, 1400-tal FMR499010006

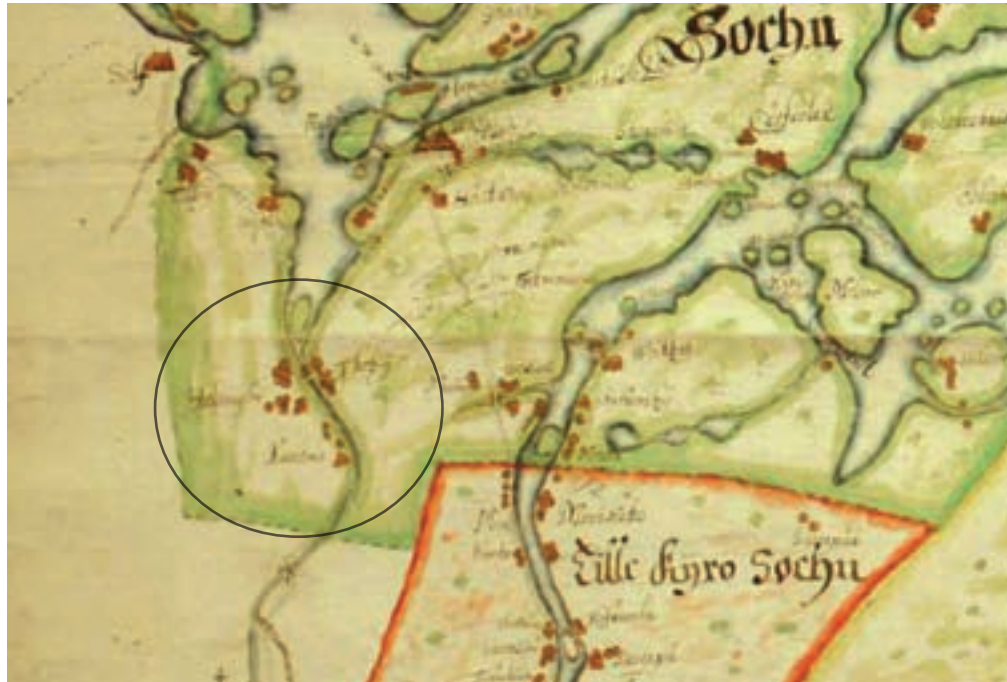
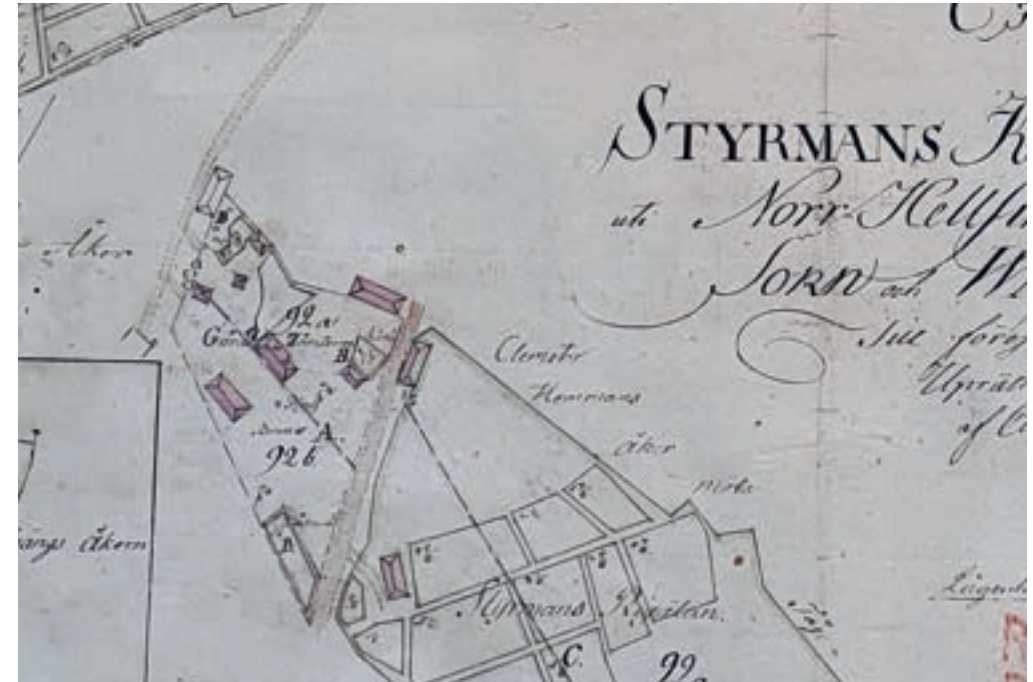
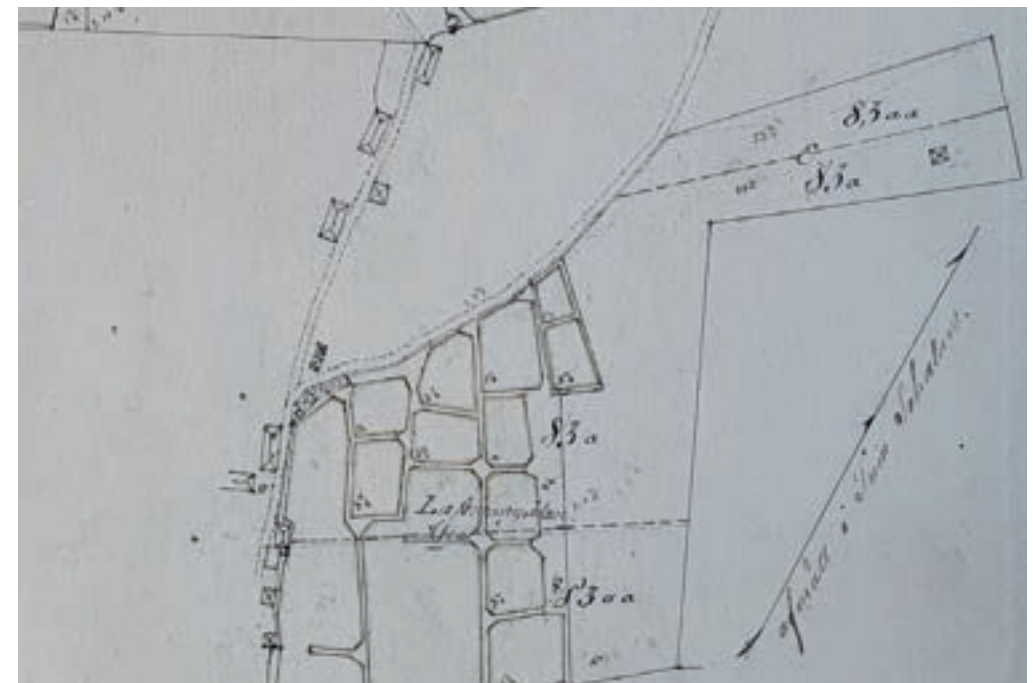
Uppe till vänster: De tre byarna markerade i Claes Claessons österbottenskartan från 1651, väster är uppåt i bild. (VMA)
 Uppe till höger: Styrman's hemman nr. 5 i Helsingby var utsett till kaplansbol, dvs. prästbo-stad. Kartan från 1811 visar på byggnadsdispositionen vid tiden för en hemmansklyvning. Flaggstång samt brunn stod mitt på tunet. Inget av detta är bevarat. (VMA)
 Nere till höger: Kartan över åkrar tillhörande Sands hemman nr 4 i Helsingby (objekt 14) visar på ekonomibyggnadernas typiska placering invid vägen år 1811. (VMA)

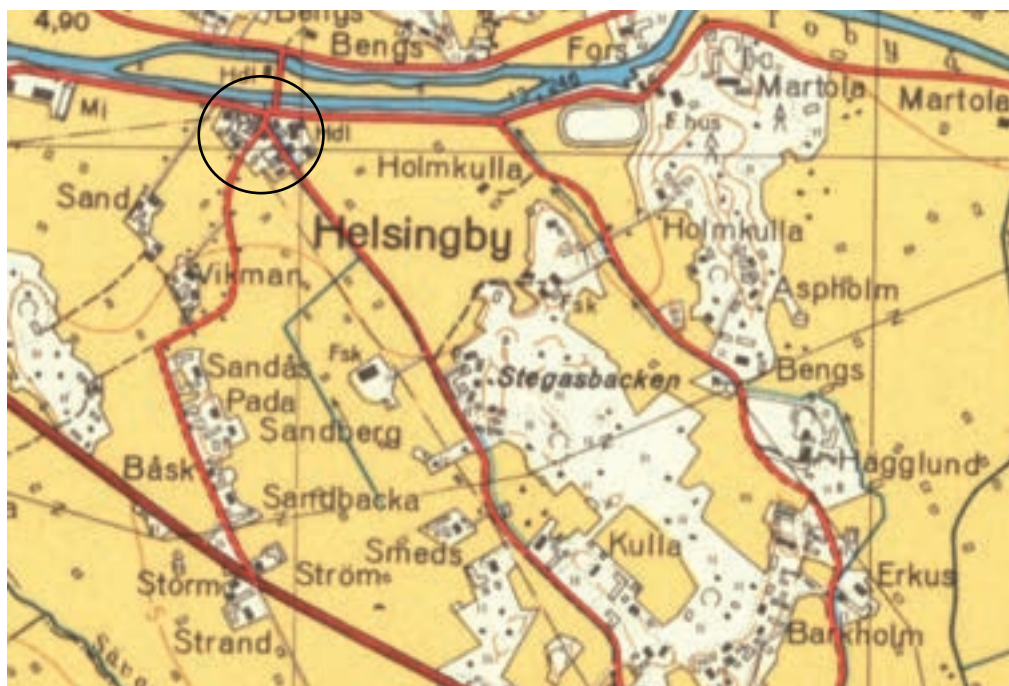
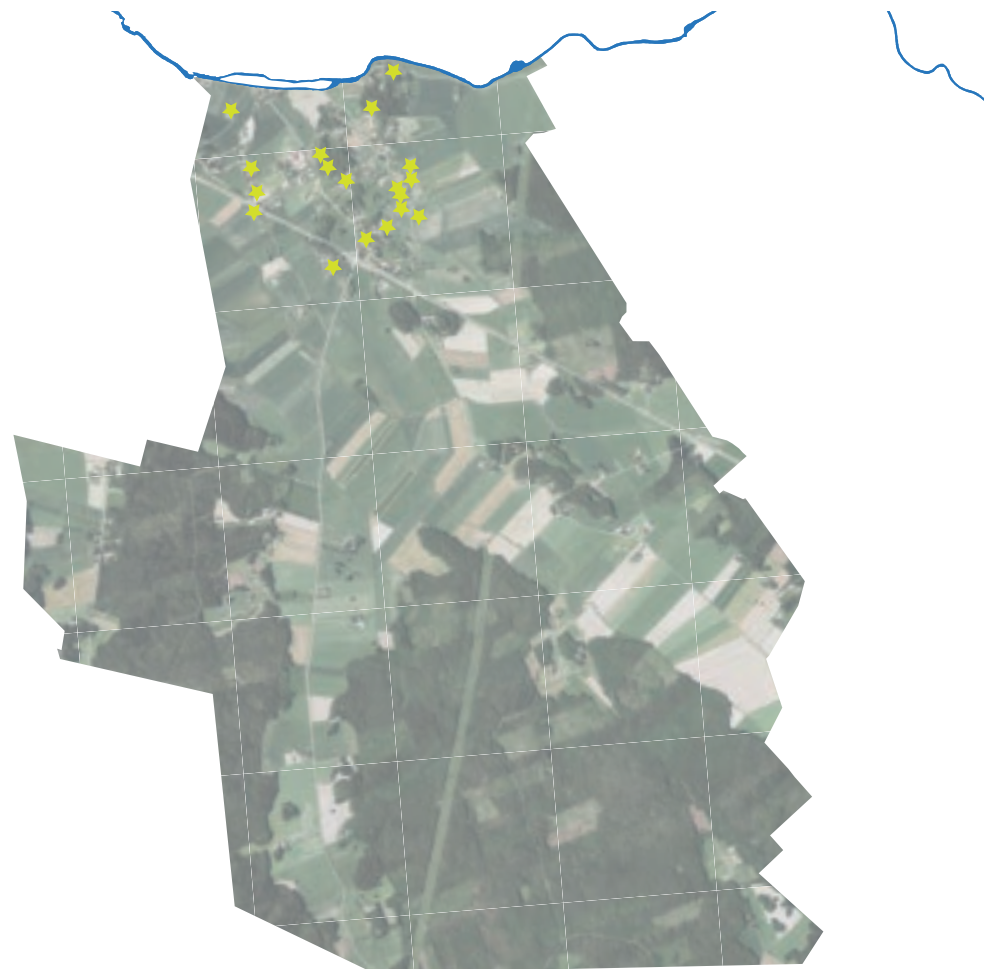
Till vänster: 1960-talskartan (MML) visar på den vid tiden ännu välbevarade allmogebebyggelsen och dess struktur. Uptill i bilden är byns främsta handelsområde markerat med en cirkel. I detta läge vid det södra brofästet uppstod en handelsnod i slutet av 1800-talet, se sid 36.

Upe: Stomhemmanens placering i Helsingby enligt storskiftesuppmätningar.

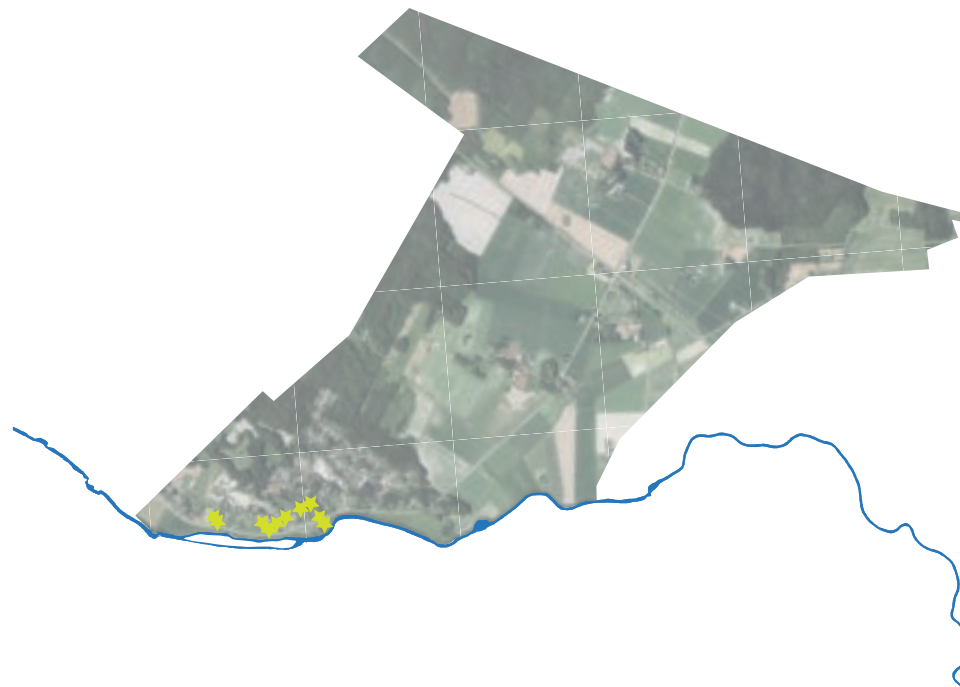
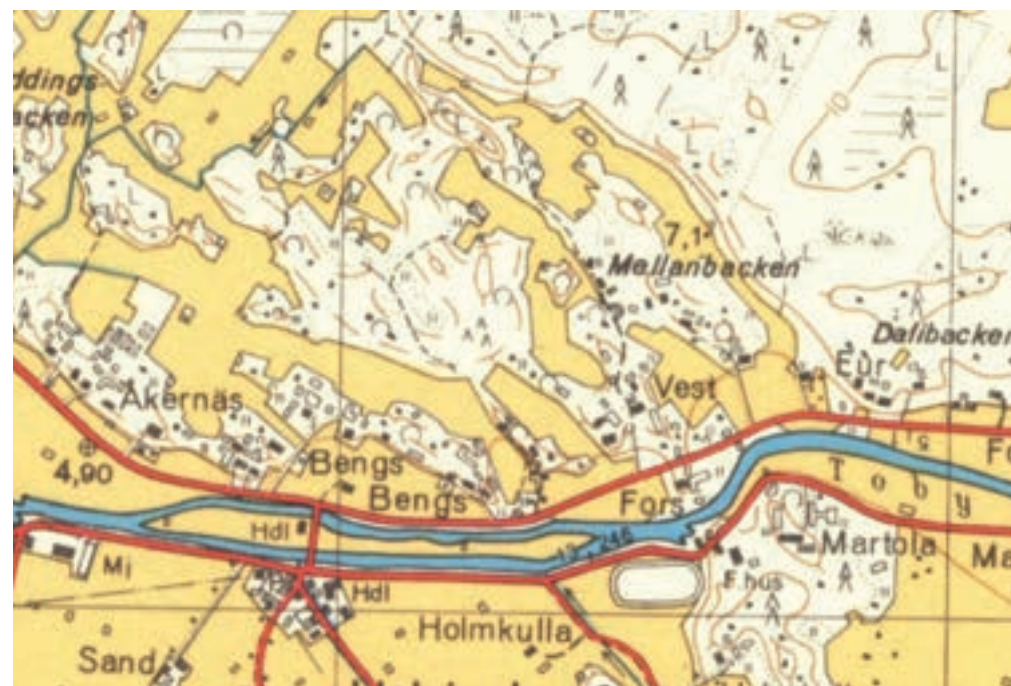
Till vänster: 1960-talskartan (MML) visar på den vid tiden ännu välbevarade allmogebebyggelsen och dess struktur.

Uppre: Stomhemmanens placering i Toby enligt storskiftesuppmätningar.

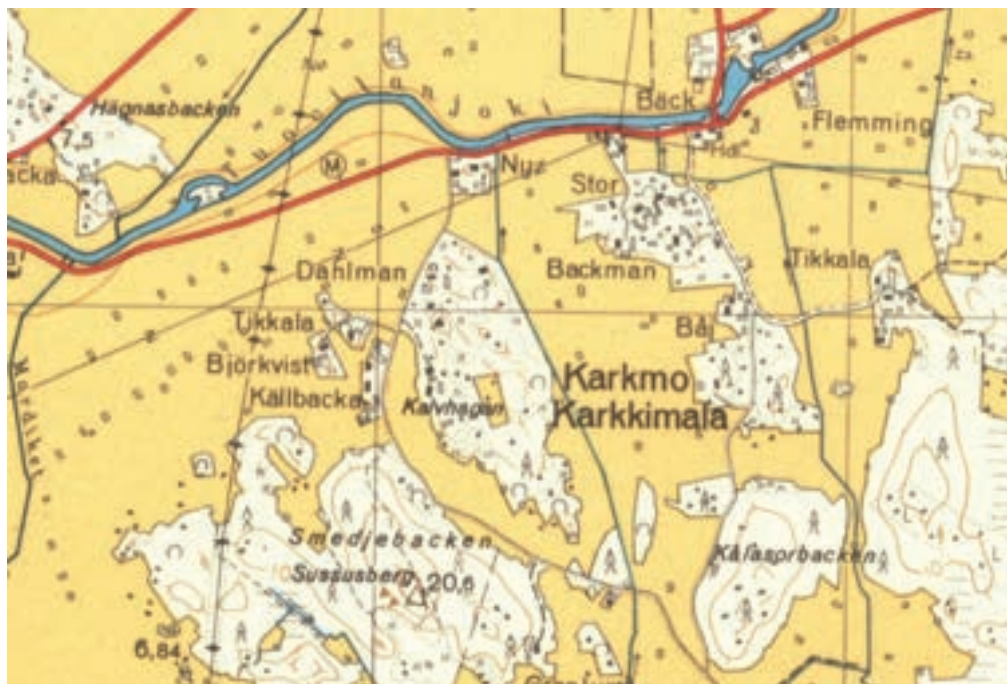
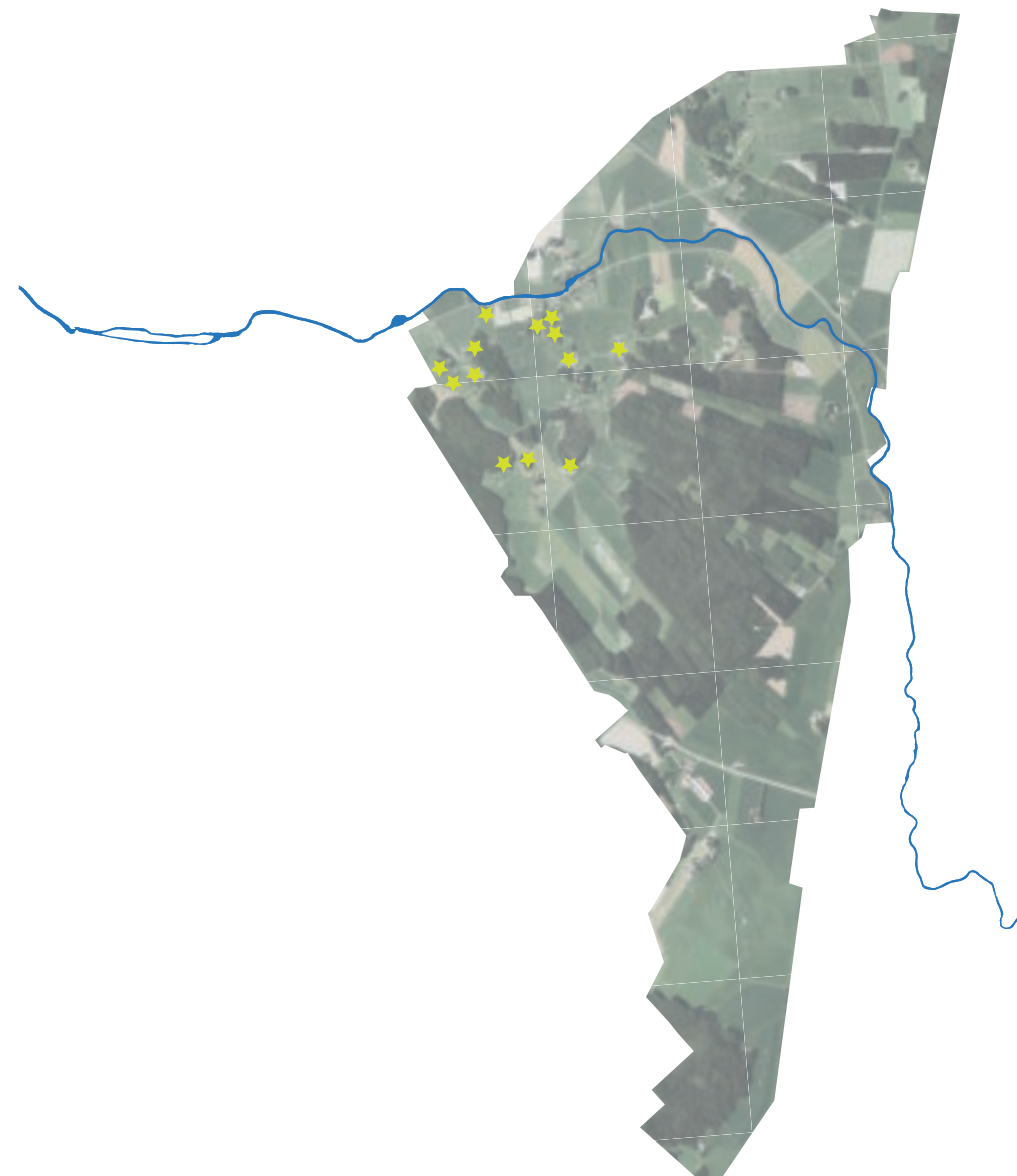
Till vänster: 1960-talskartan (MML) visar på den vid tiden ännu välbevarade allmogebebyggelsen och dess struktur.

Uppe: Stomhemmanens placering i Karkmo enligt storskiftesuppmätningar.

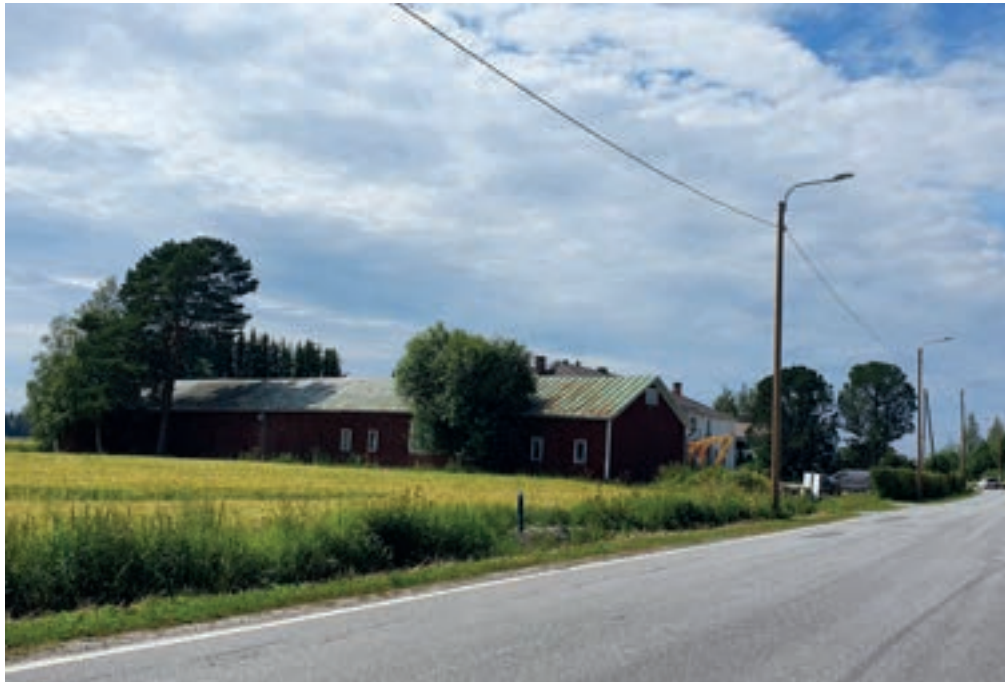
Uppe till höger: Mejeribyggnadens (A) fasad mot vägen har förvanskats gravt genom rivning av det karakteristiska skärmtaket över inlastningen samt genom bristande anpassning av ny fönstersättning.

Bevarandegrad och värdering: Trots tillbyggnad är den ursprungliga delen till sin övergripande gestalt bevarad och väl avläsbar. Dess fasaduttryck är dock svårt förvanskad efter senare ändringar. Representerar efterkrigstidens verksamhetsbyggnader på landsbygden. Vittnar om den för landsbygdens utveckling under det tidiga 1900-talet så viktiga andelsrörelsens historia och

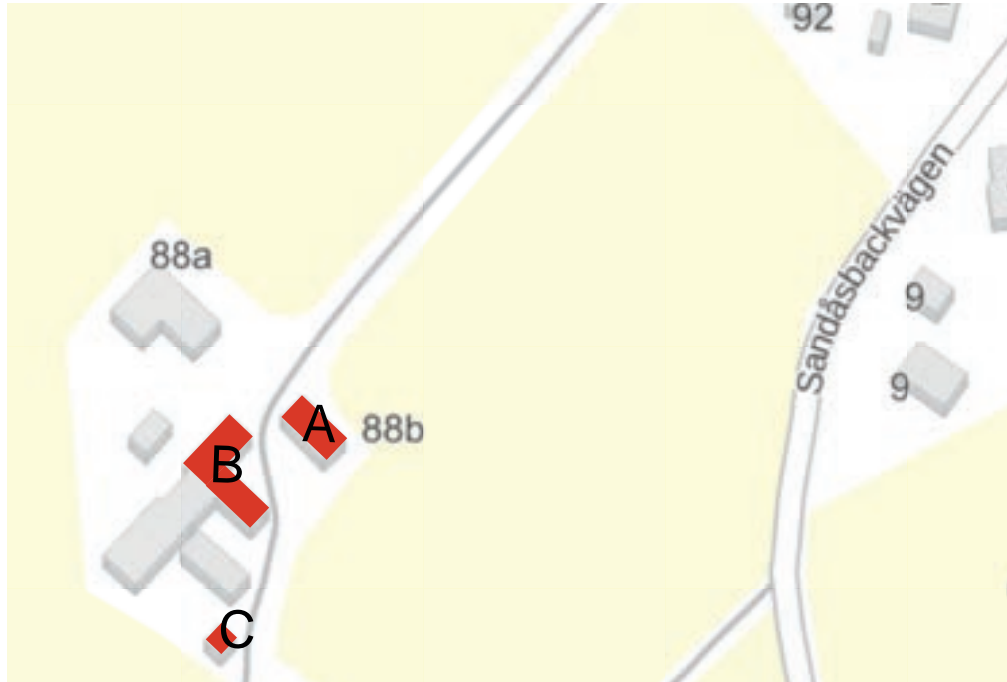
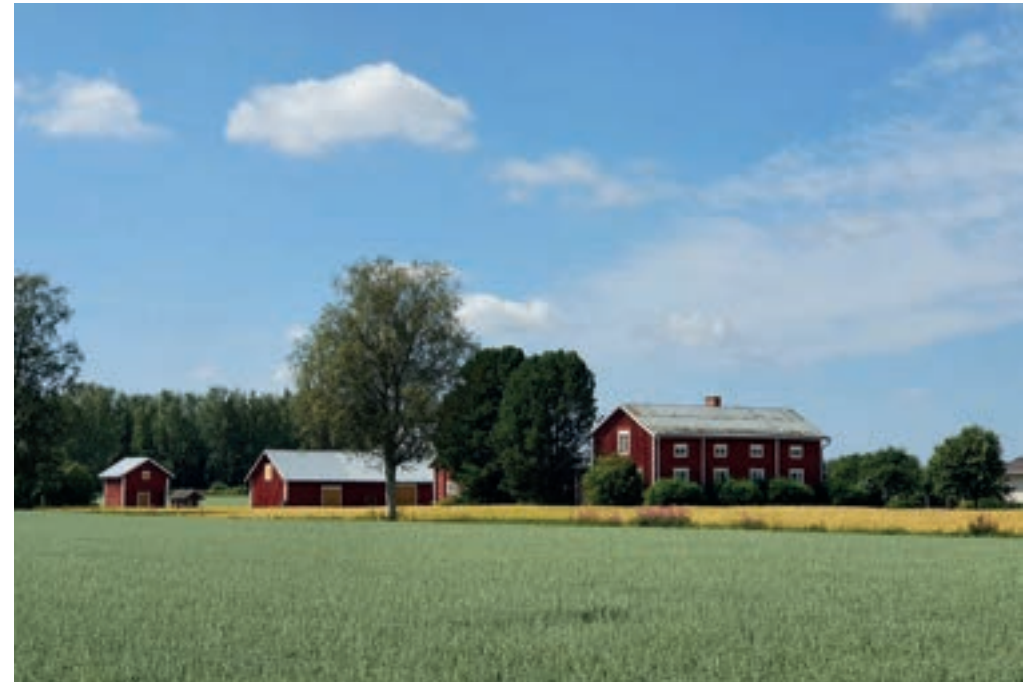
har därmed ett samhällshistoriskt värde. Dess gestalt syns långa vägar även till andra sidan ån, vilket ger den en betydande roll i bybilden. Uthusbyggnaden har stort miljöskapande värde i väglandskapet.

*Uppe till vänster: Uthusbyggnaden (B) har ett högt miljöskapande värde.
Till höger: Uthusbyggnaden (B) fotograferad från byvägen, mejeriet bakom till höger.*

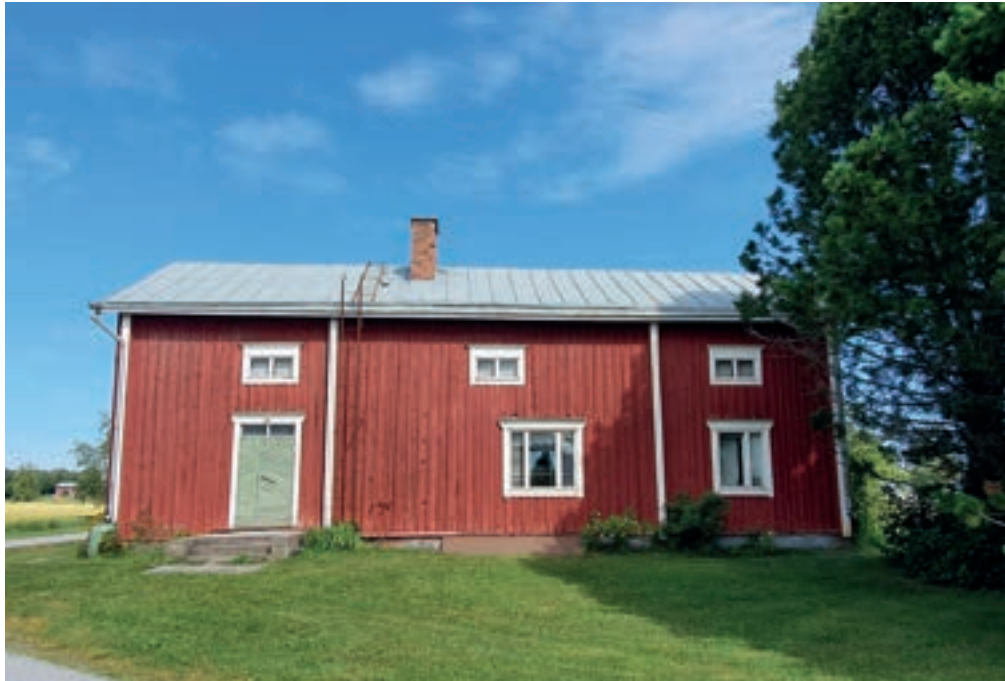
Uppe till höger: Gården har ett synligt läge i landskapet och en viktig roll i bymiljön

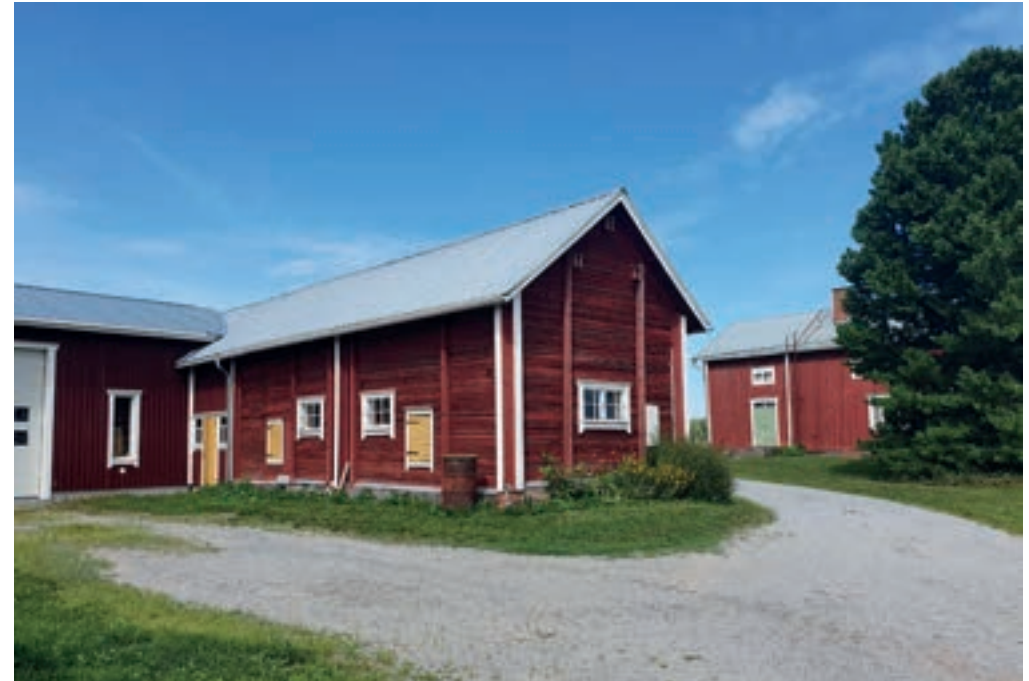
Bevarandegrad och värdering: Med undantag av 1960-talets fönsterbyte en till sitt yttre välbevarad bondstuga av äldre karaktär, vilket ger den ett högt byggnads- och kulturhistoriskt värde. Mycket synligt läge i landskapet, och välhållen vilket ger den även ett påtagligt miljövärde. Återställande av fasaduttrycket rekommenderas.

Uppe till vänster: Bondstugans (A) fönster i bottenvåningen är bytta till en avvikande fönstertyp under 1960-talet. Ytterdörren är likaså utbytt men är kvar i sitt ursprungliga läge i liv med fasaden vilket ger den ett ålderdomligt uttryck.

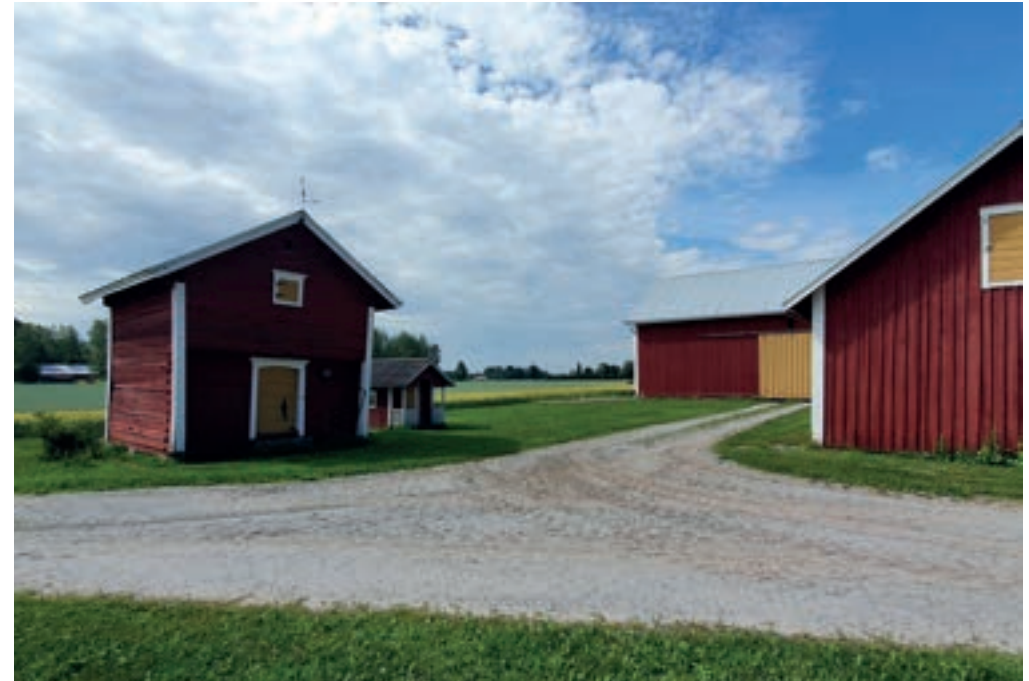
Uppe till höger: Sammansatt uthusbyggnad med en timrad äldre del (B) fotograferad från söder.

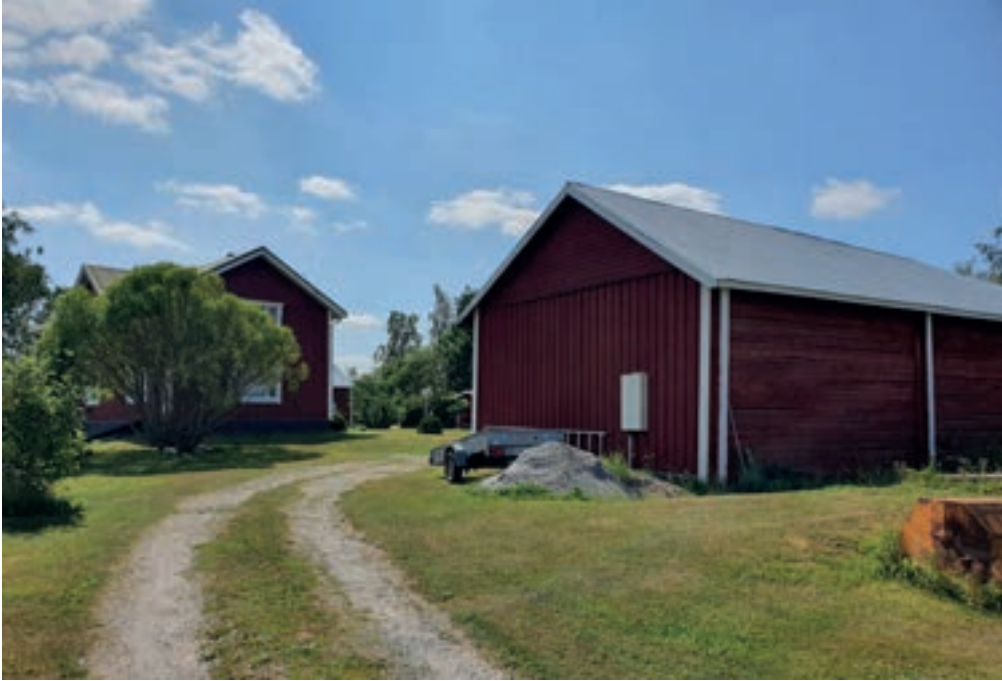
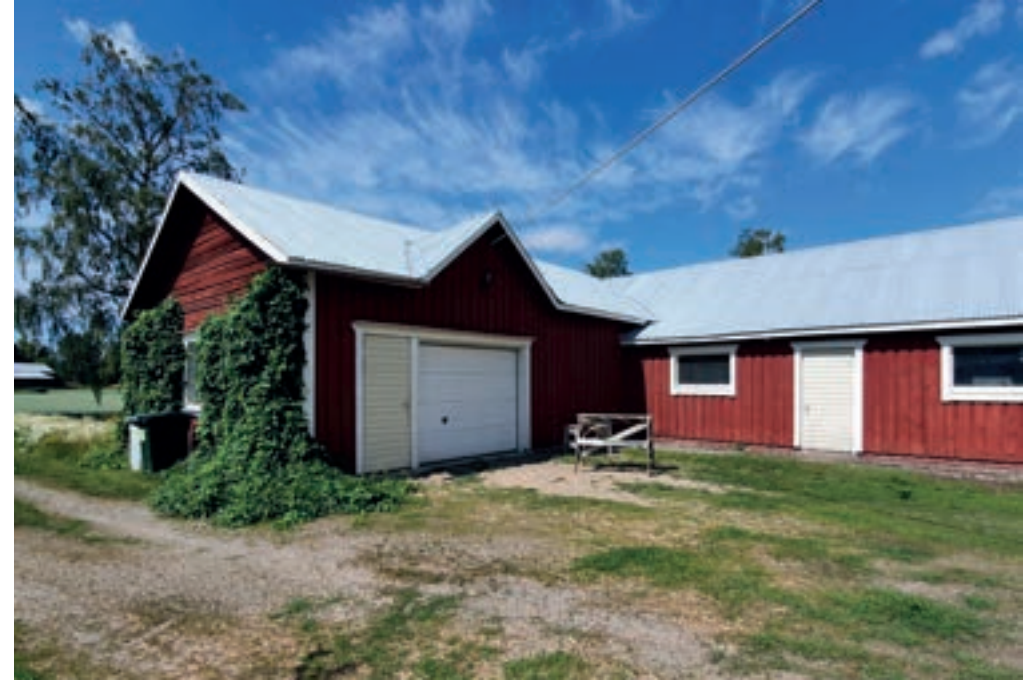
Uppe till höger: Bondstugans fasaduttryck präglas av 1960-talets fönsterbyte.

Bevarandegrad och värdering: Till sin övergripande gestalt bevarad bondstuga med byggnads- och kulturhistoriskt värde. Synligt läge i landskapet, och välhållen, vilket ger den även ett miljövärde. Återställande av fasaduttrycket rekommenderas.

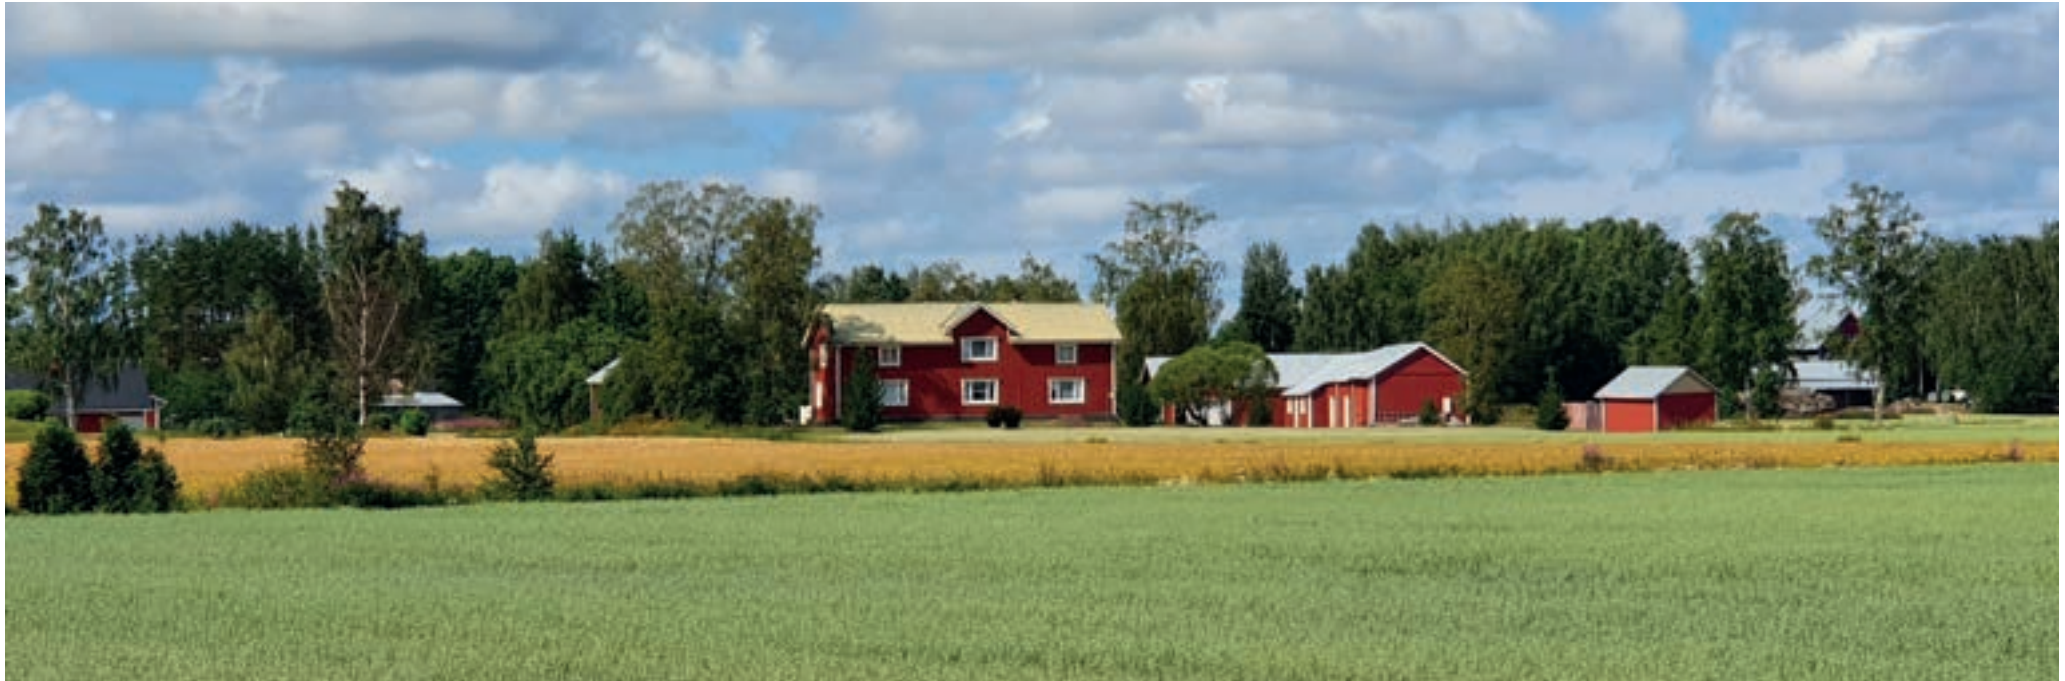
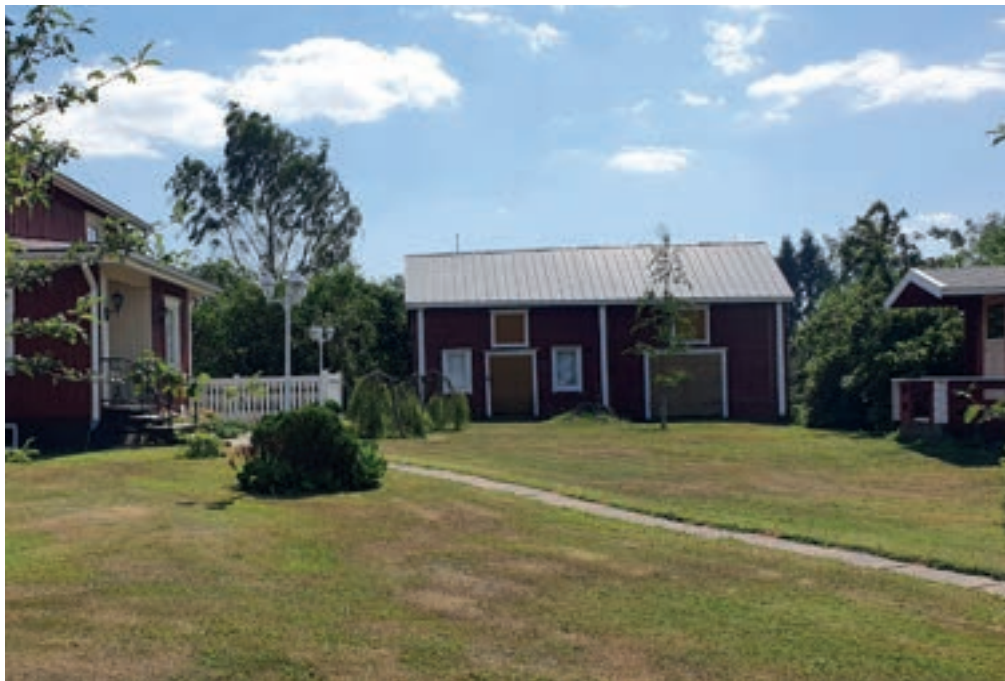
Uppe till vänster: Bondstugans (A) norra gavel och uthuset (B).

Uppe till höger: Uthuslängan (B) är sammansatt av delar från olika tider och anpassad över tid till nya funktioner och behov. Den avgränsar gården mot vägen och har en miljöskapande roll.

*Uppe: Gården har ett synligt läge i landskapet och en viktig roll i bymiljön
Till vänster: Det tvådelade magasinet (C) avgränsar mot söder och skapar en på tre sidor kringbyggd gård av traditionell karaktär.*

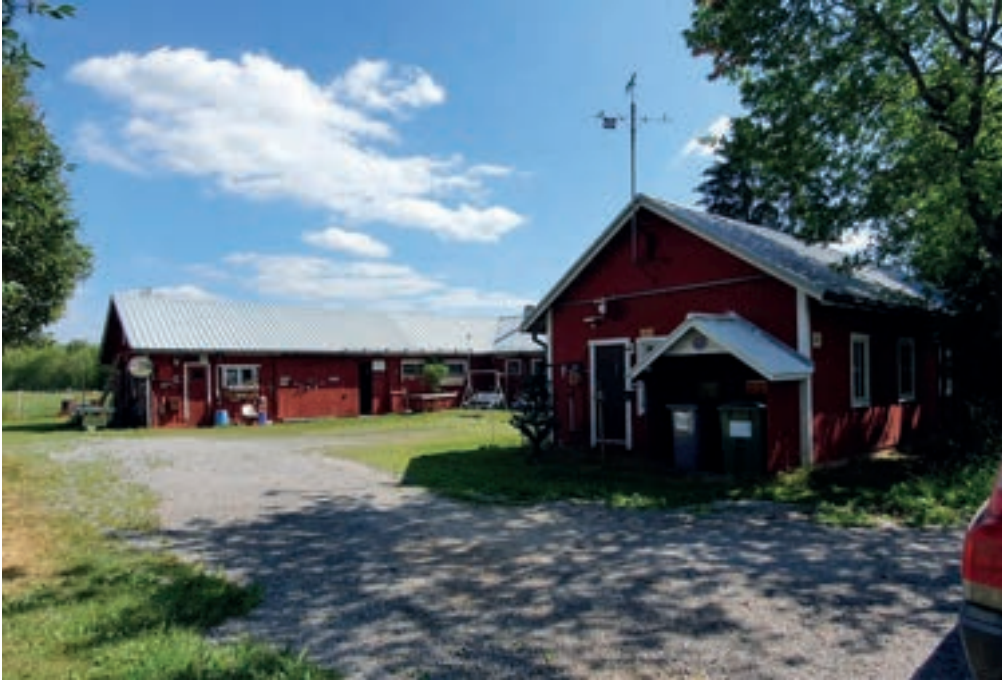
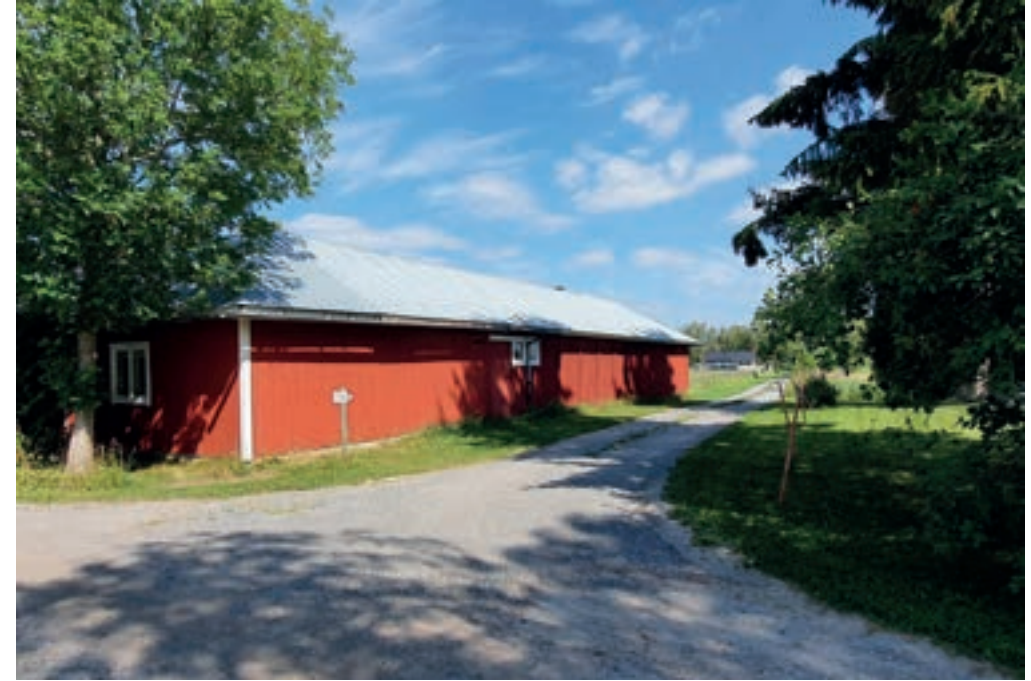
Uppe till höger: Bondstugans (A) placering längs vägen ger den ett högt miljövärde. Återstäl-lande av det ursprungliga fasaduttrycket rekommenderas.

Bevarandegrad och värdering: Till sitt uttryck förvanskad traditionell bondstuga som tidigare fungerat som småskola i byn, vilket stärker dess kulturhistoriska värde. Miljöskapande placering invid vägen, vilket ger den även ett miljövärde. Återställande av fasaduttrycket i synnerhet mot vägen rekommenderas.
