HELSINGBY-TOBY-KARKMO

KULTURMILJÖUTREDNING, 2021

KORSHOLMS KOMMUN

TIDORUM - ARKITEKTUR OCH BYGGNADSVÅRD

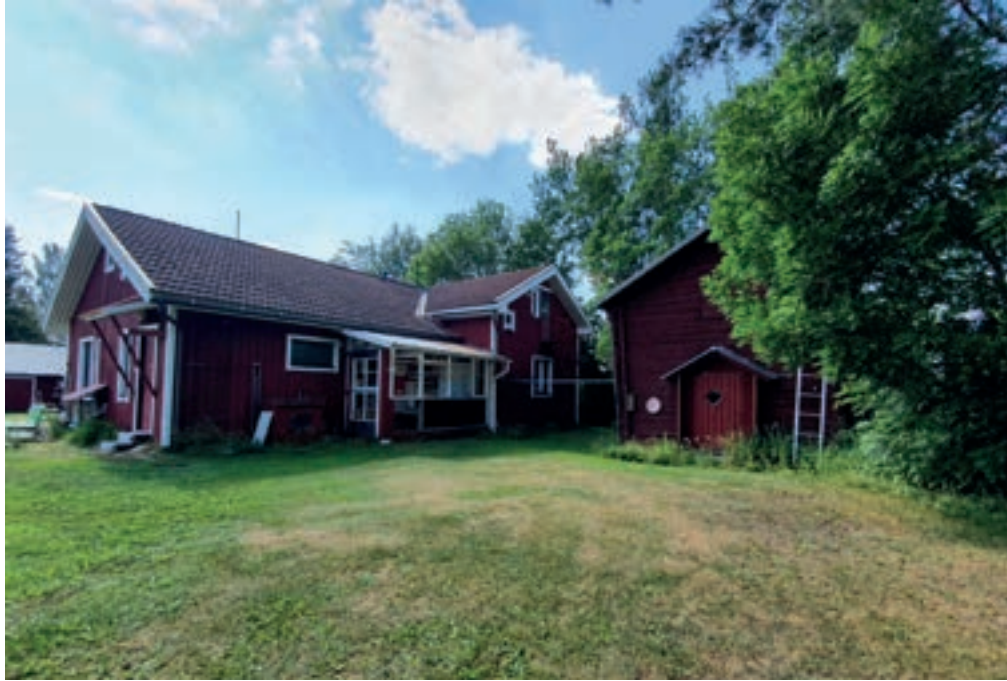
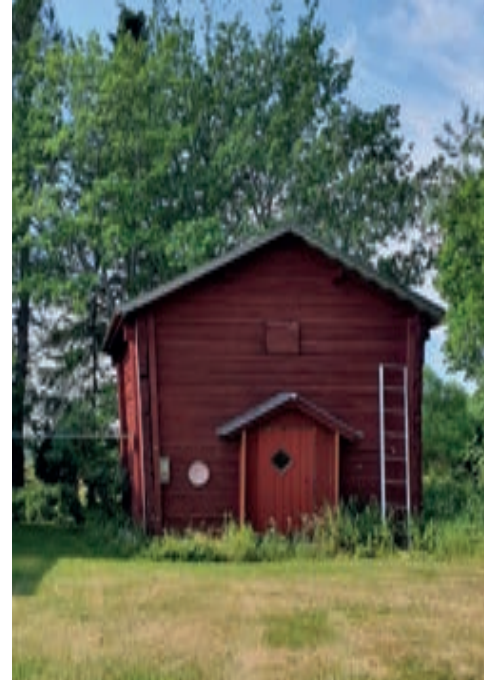
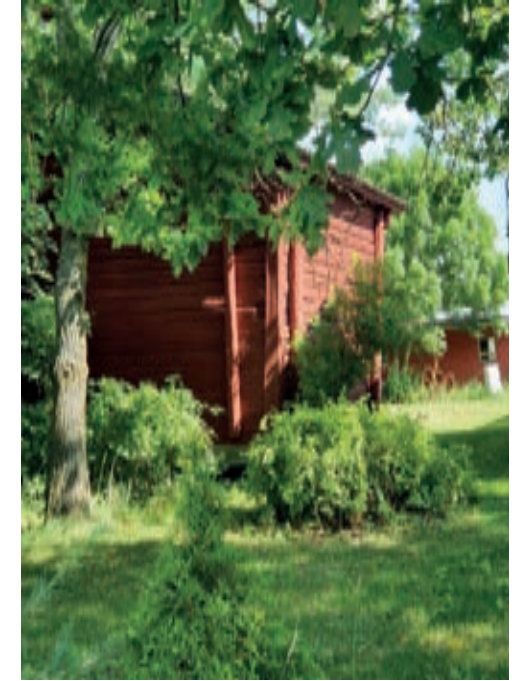
Uppe till vänster: Den kringbyggda uthuslängan (B) skapar en trivsamt gårdsbildning av traditionell karaktär.

Uppe till höger: Uthuslängan bidrar även stort till vägmiljön, vilket ger den ett högt miljövärde.

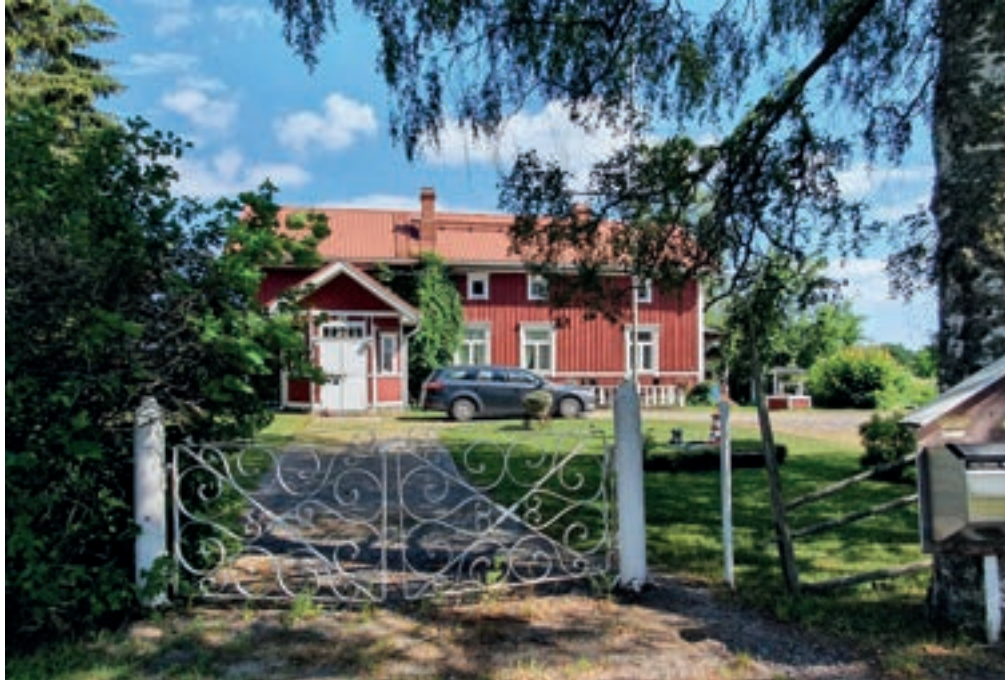
Uppe till höger: Bondstugan (A) har en karakteristisk farstuvist.

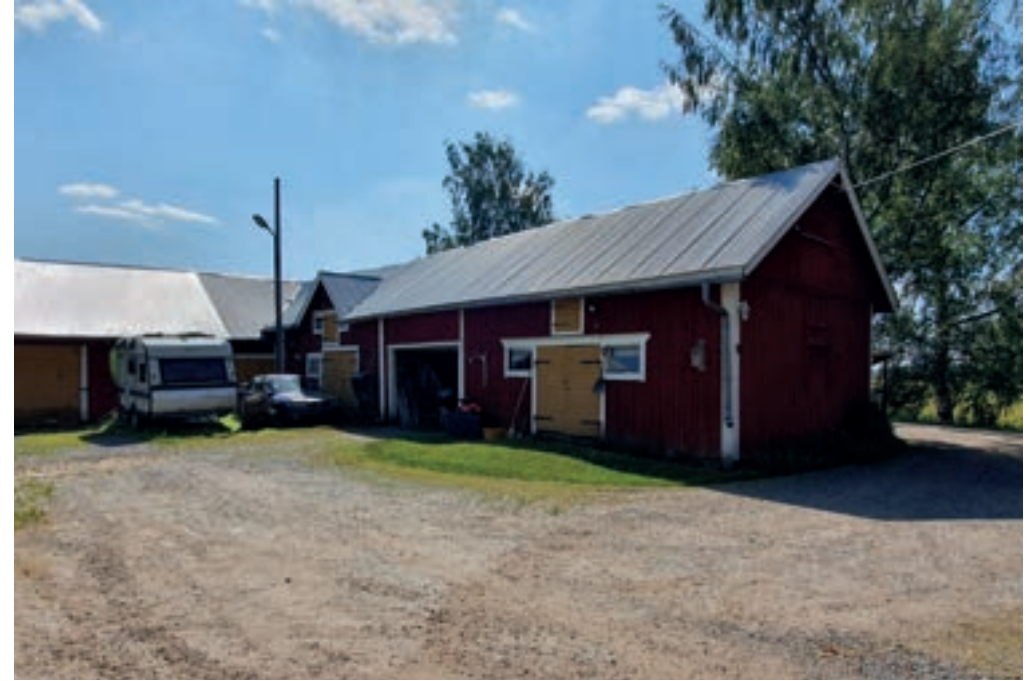
*Uppe till vänster: Bondstugan (A) sedd från grinden vid vägen.
Uppe till höger: Uthuslängan i vinkel (B) avgränsar gårdsrummet mot vägen.*

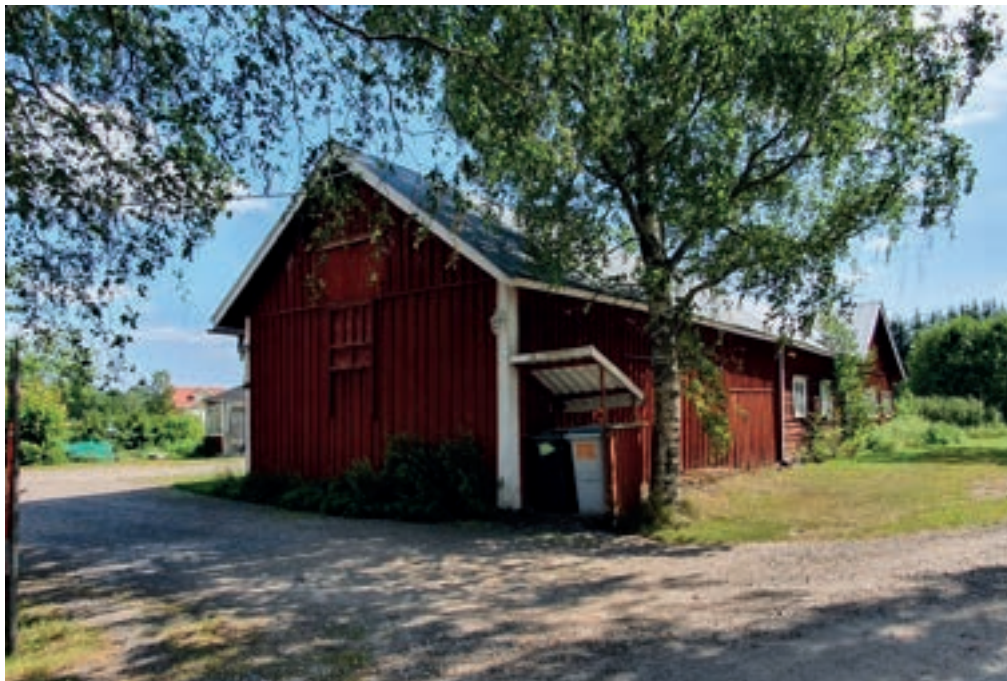
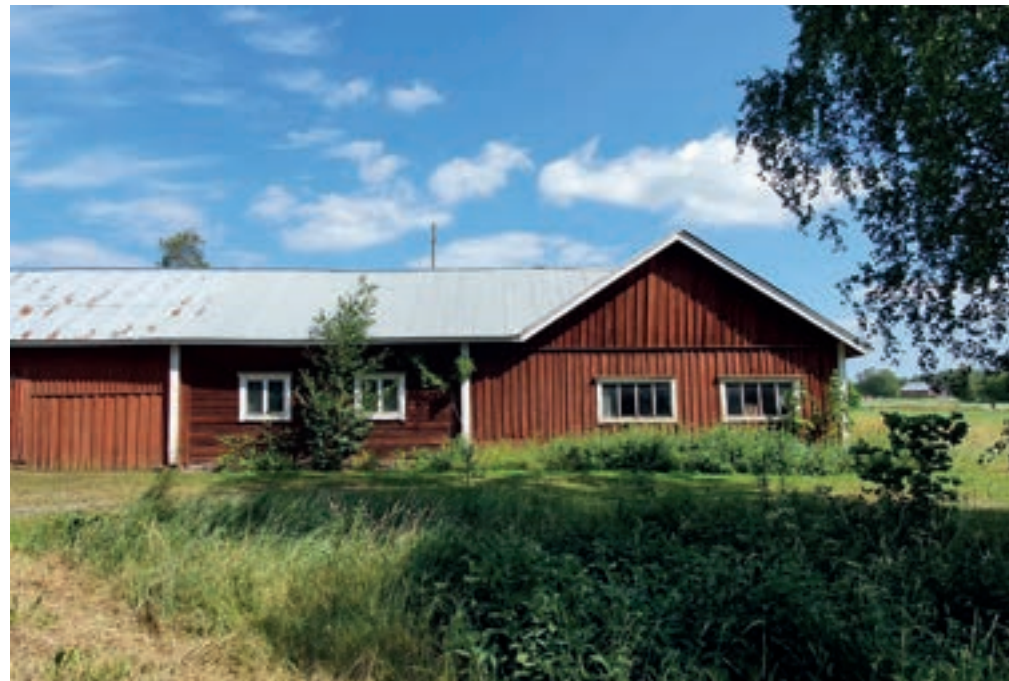
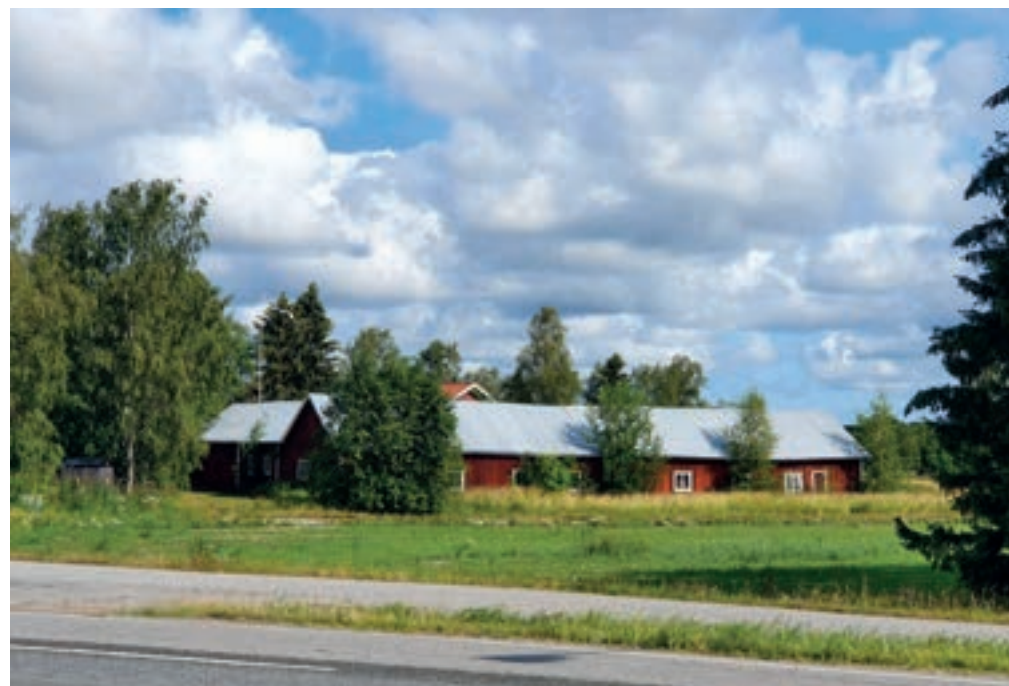
Uppe: Uthuslängan (B) bidrar starkt till vägmiljön och har ett högt miljöskapande värde. Till höger: Längan syns även till Laihelavägen och har således en viktig roll i landskapet.

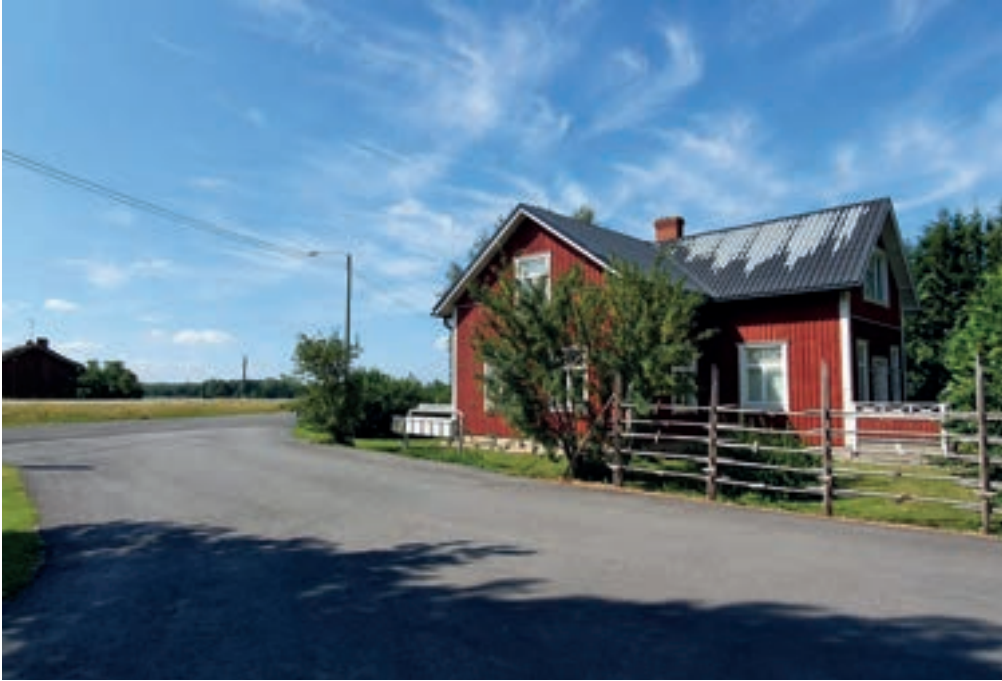
Uppe till höger: Den ursprungliga fasadbilden på bondstugan (A) av 1930-talstyp har gått förlorad. Här fotad från sydväst.

Bevarandegrad och värdering: Till sitt uttryck förvanskad traditionell bondstuga med visst kulturhistoriskt värde. Miljöskapande placering invid vägen. Återställande av fasaduttrycket i synnerhet mot vägen rekommenderas.

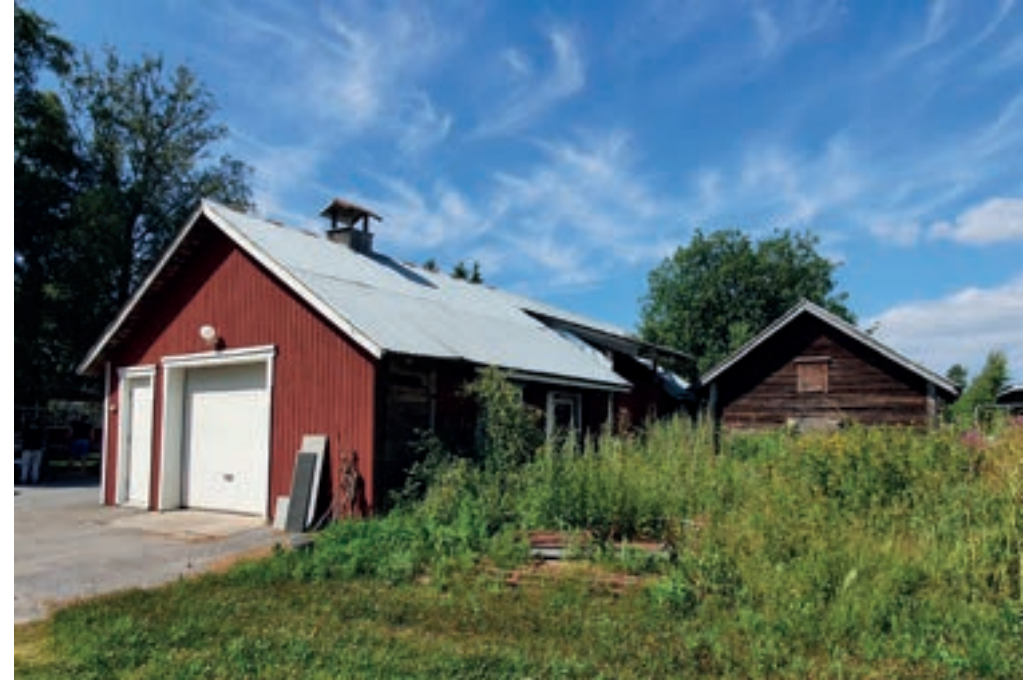
Uppe till vänster: Bondstugan (A) fotograferad från nordost.

Uppe till höger: En välbevarad timrad spannmålsbod står gömd i långgräset bakom uthuslängan (B) med såväl äldre som nyare delar.

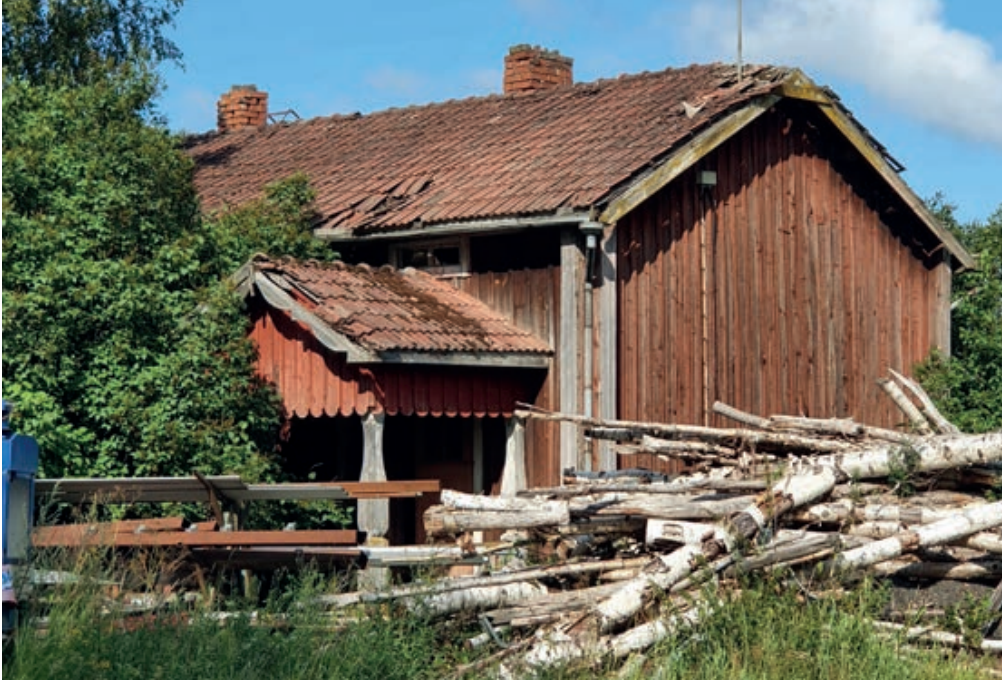
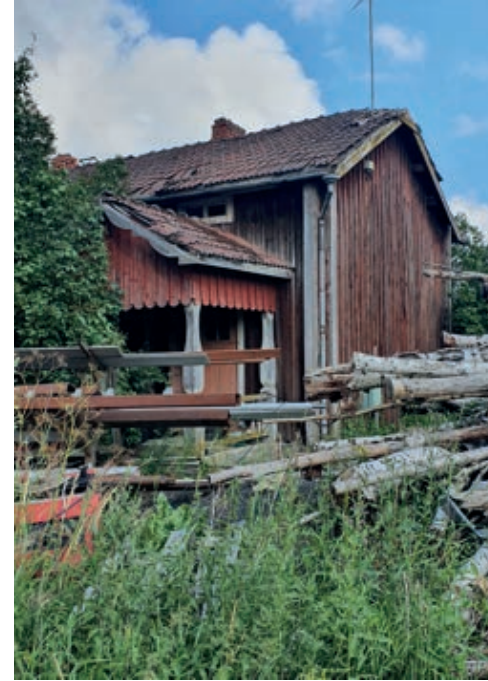
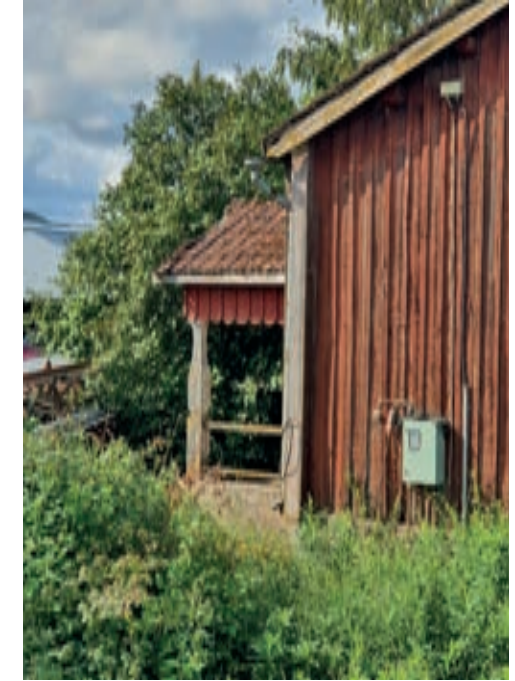
Uppe till höger: Då Laihelavägen under 1940-talet drogs genom byn drabbades denna gård ofördelaktigt och ligger nu väldigt nära vägen. På bild den 170-åriga bondstugans (A) fasad mot vägen.

brokvist som på bondstugan. Förfallen.

Bevarandegrad och värdering: Högt byggnadshistoriskt värde, men är förfallen. Flytt och återuppförande på annan plats rekommenderas. Dokumentation genom uppmätning rekommenderas.

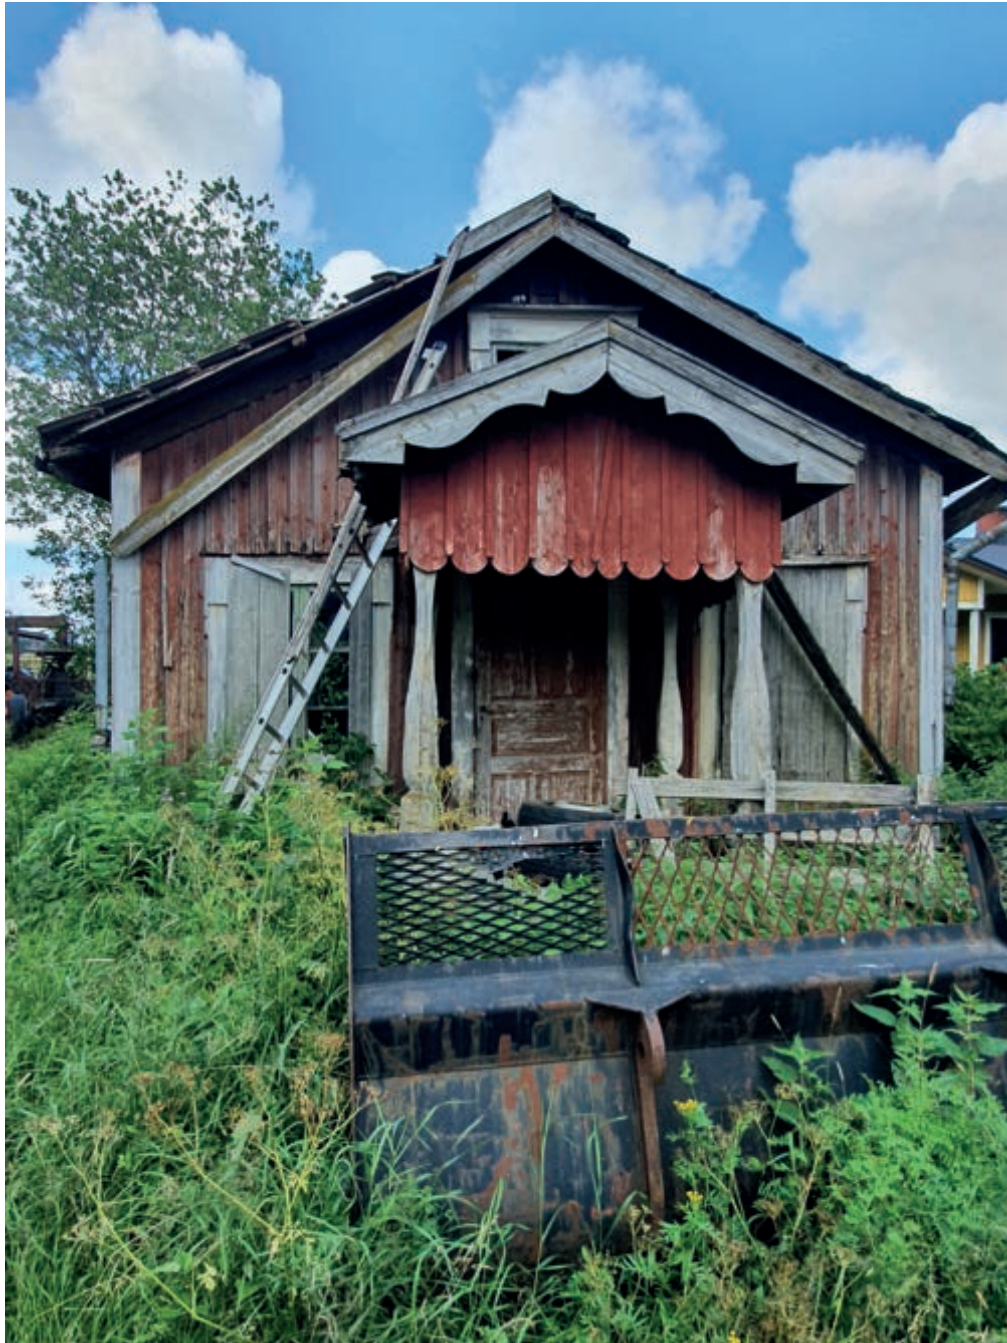
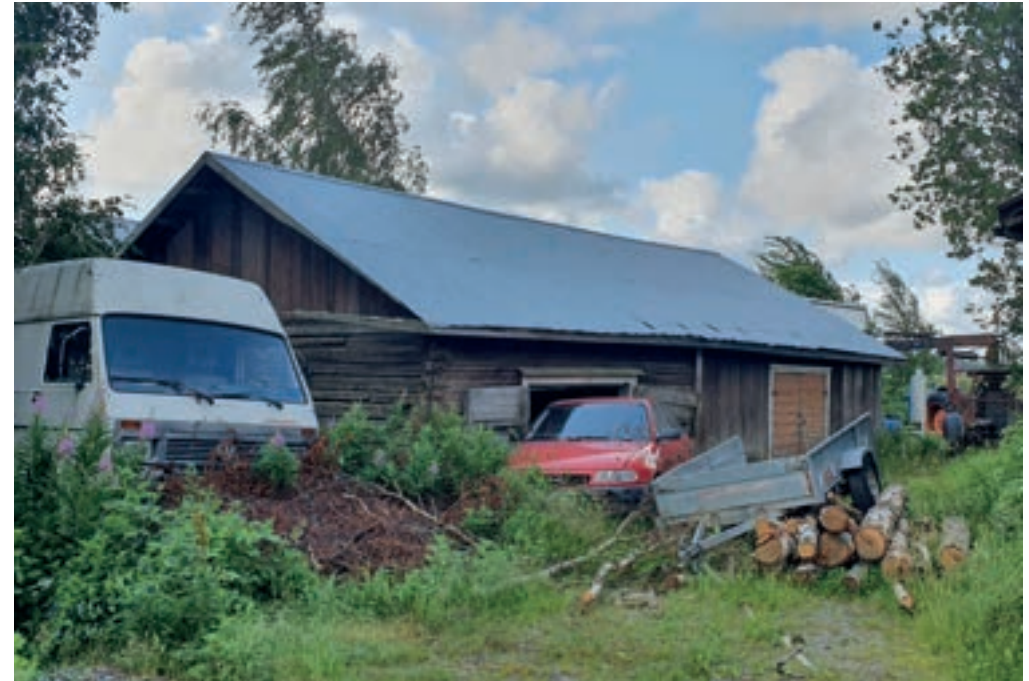
Uppe: Bondstugan (A) har välarbetad detaljering och brokvist av lokalt särpräglad typ med dekorativt snidade stolpar och bågavslut på panelfodringen.

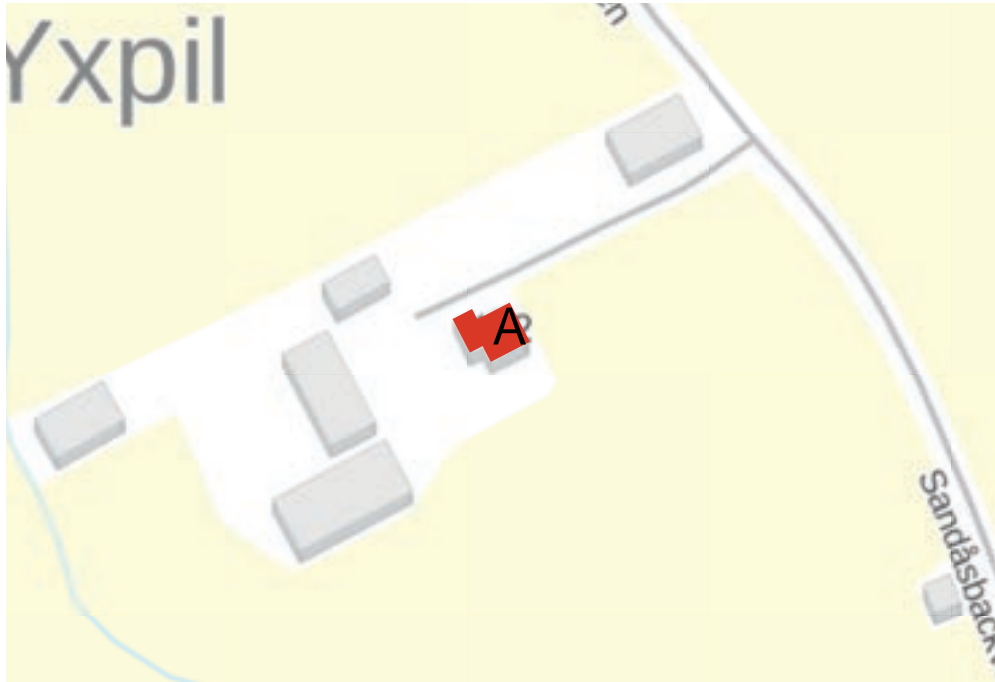
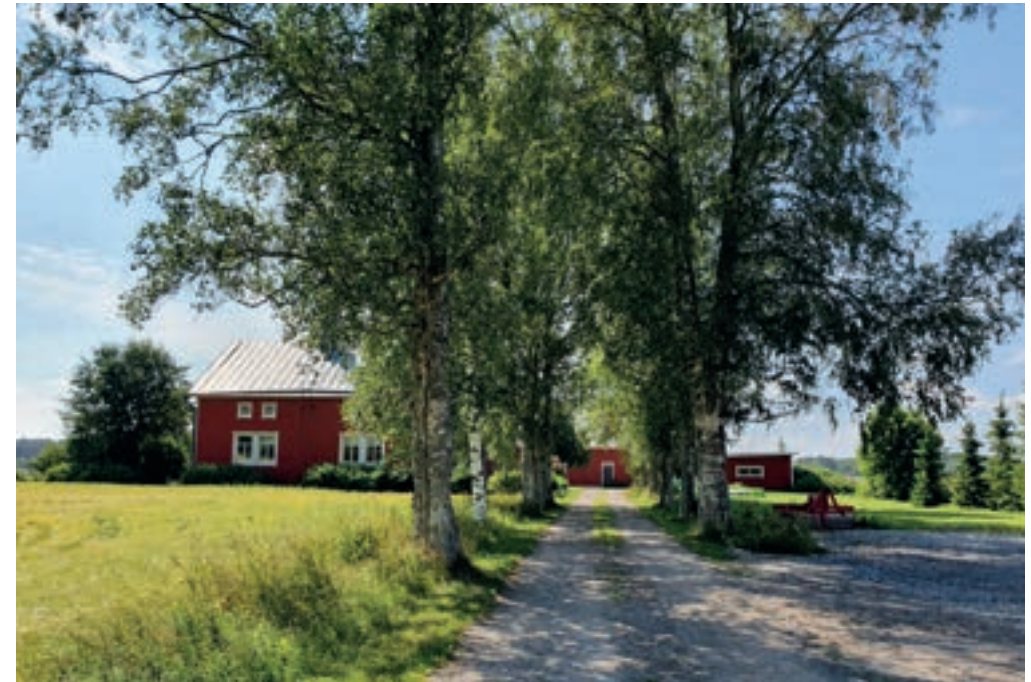
*Till vänster: Lillstugan (B) har en brokvisit med särskilt påtaglig arkitektonisk verkshöjd.
Uppe till höger: Till den gamla gården hör även ett delvis timrat uthus (C).*

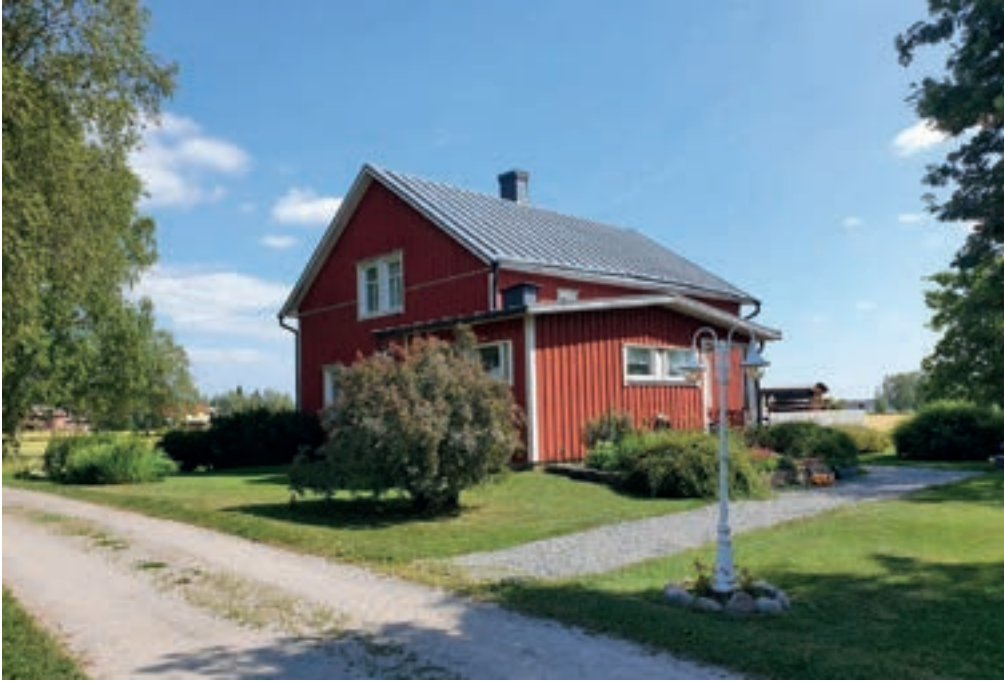
Uppe till höger: En regionalt typisk björkallé med högt miljövärde leder till bondstugan (A) av välbevarad 1930-talstyp.

Skyddsåtgärd: markeras i delgeneralplanen som kulturhistoriskt värdefull
byggnad, björkalléns bevarande bör säkerställas.

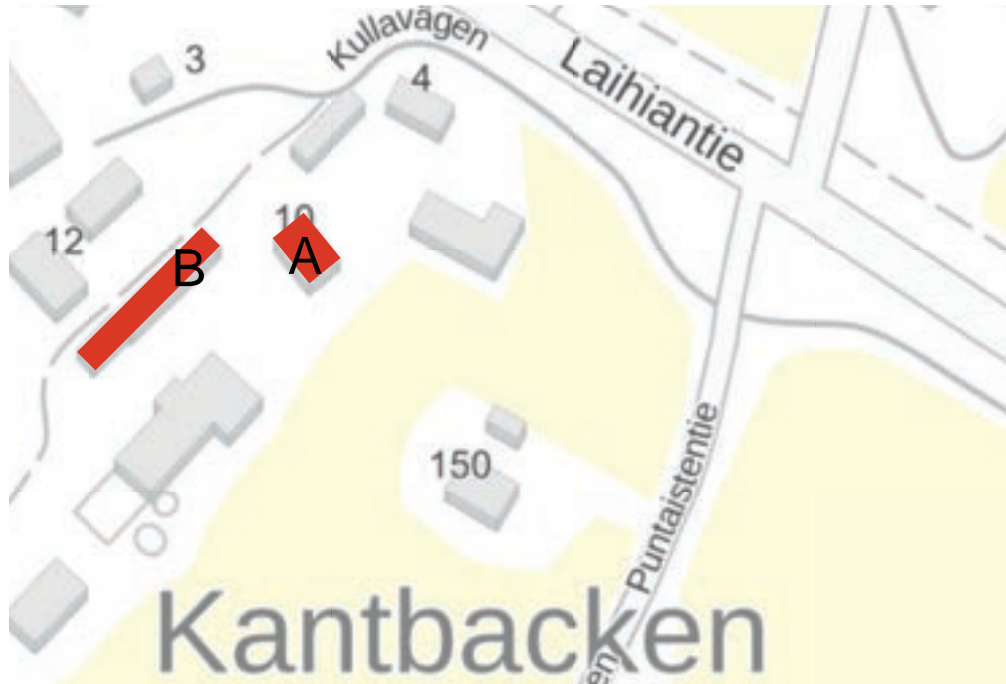
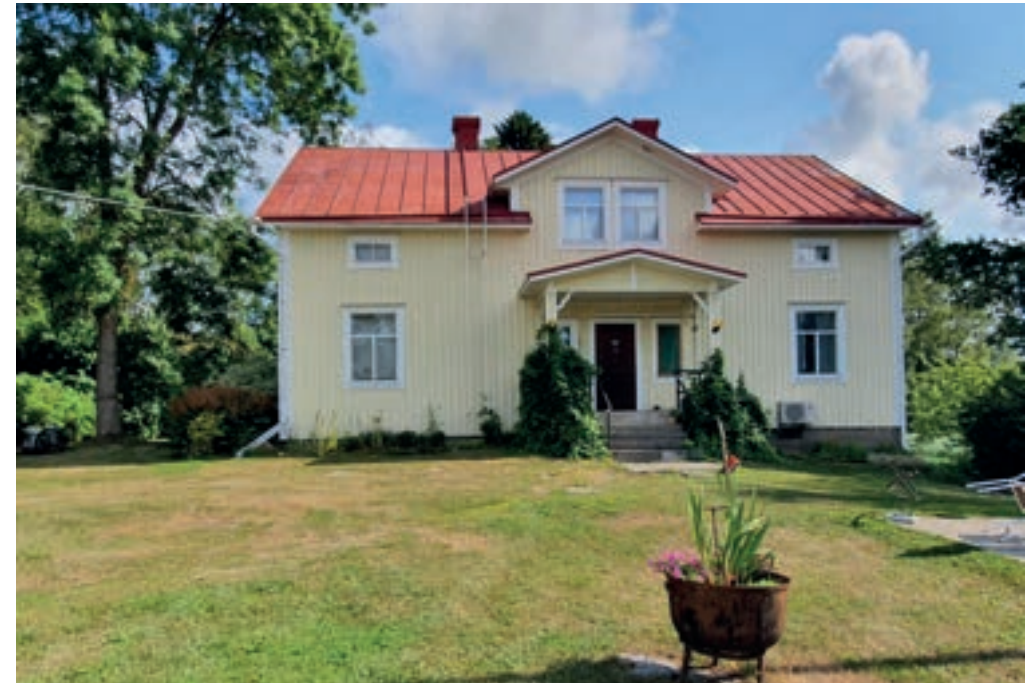
Uppe: Bondstugan (A) har en tillbyggnad från 1970-talet på gårdssidan.

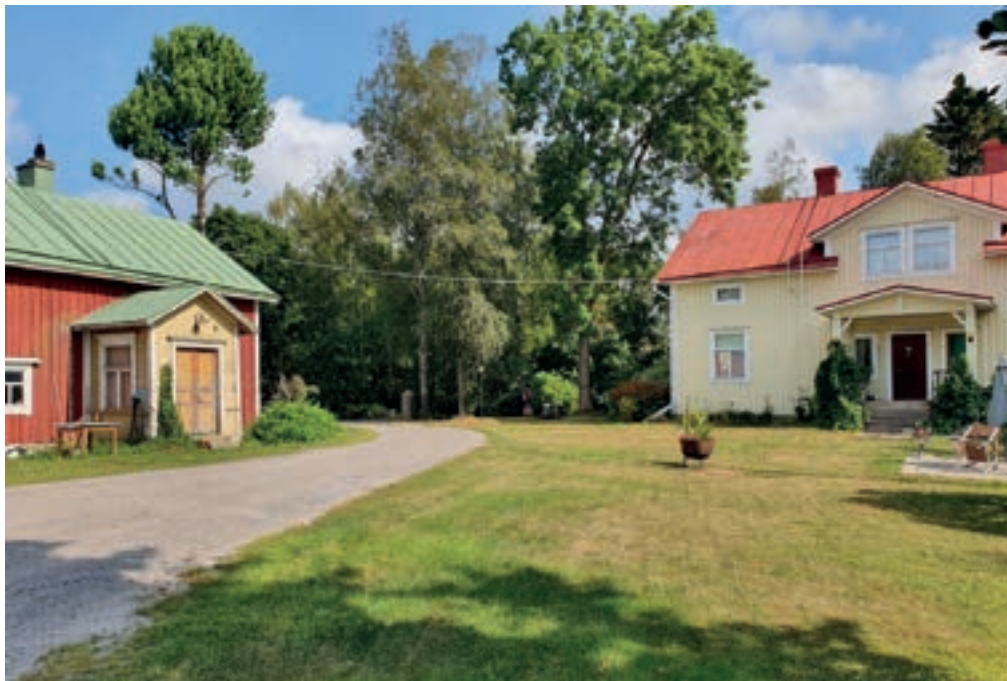
Uppe till höger: Bondstugan (A) har en nyare färgsättning som ger den en yngre karaktär. På bild dess fasad mot gården.

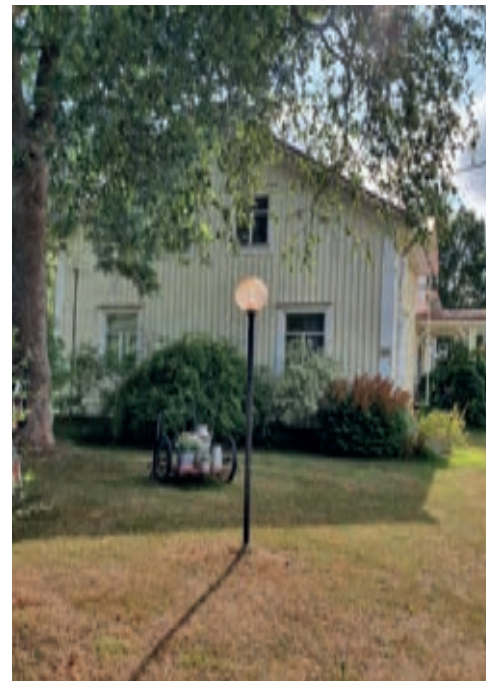
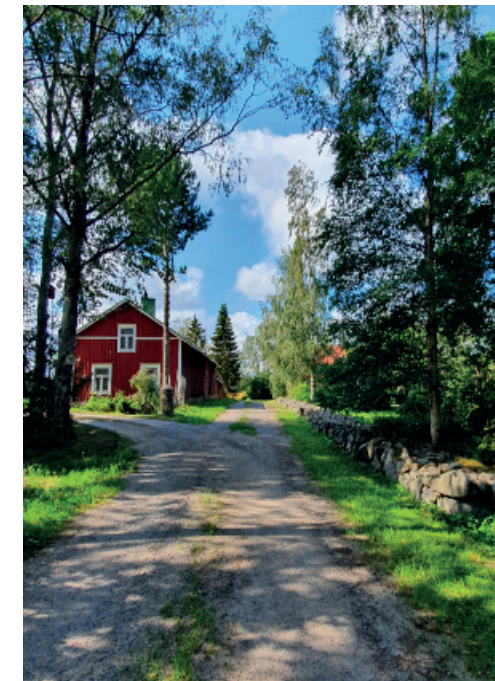
Uppe till vänster: Gården är gammal. Nuvarande bostadshus (A) ersatte på 1930-talet en äldre bondstuga som stod på samma plats. Uthuset till vänster i bild är äldre än bostadshuset.

I mitten: Bostadshusets fasad mot vägen.

Till höger: Uthuset (B) står med sin långsida mot Kullavägen och bidrar starkt till dess starka traditionella karaktär med högt miljövärde. Bevarandet av stengärdesgården till höger i bild måste säkerställas.

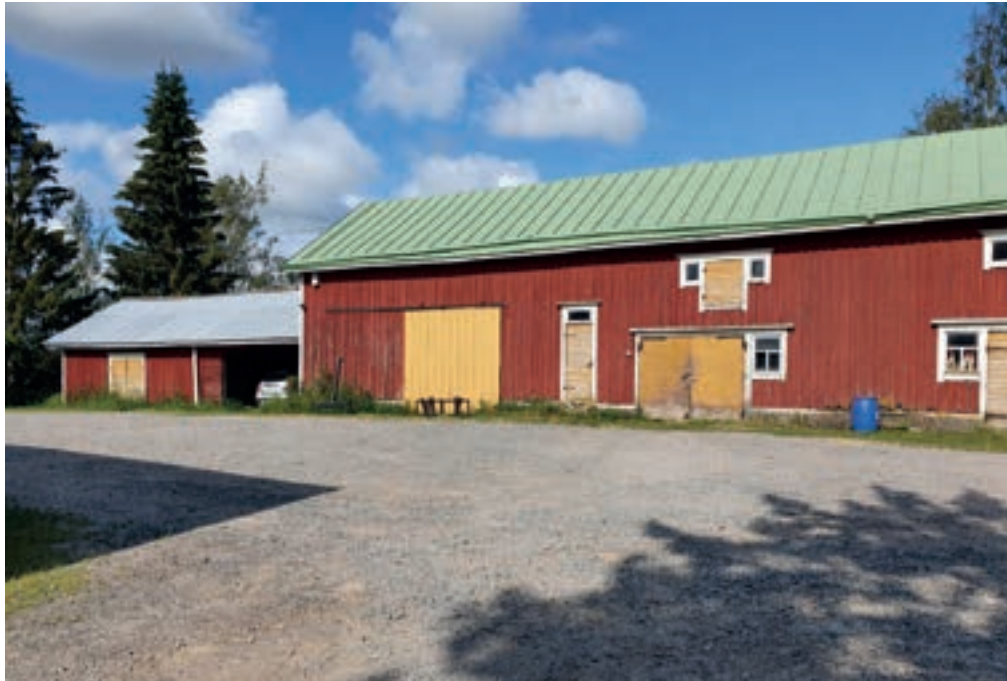
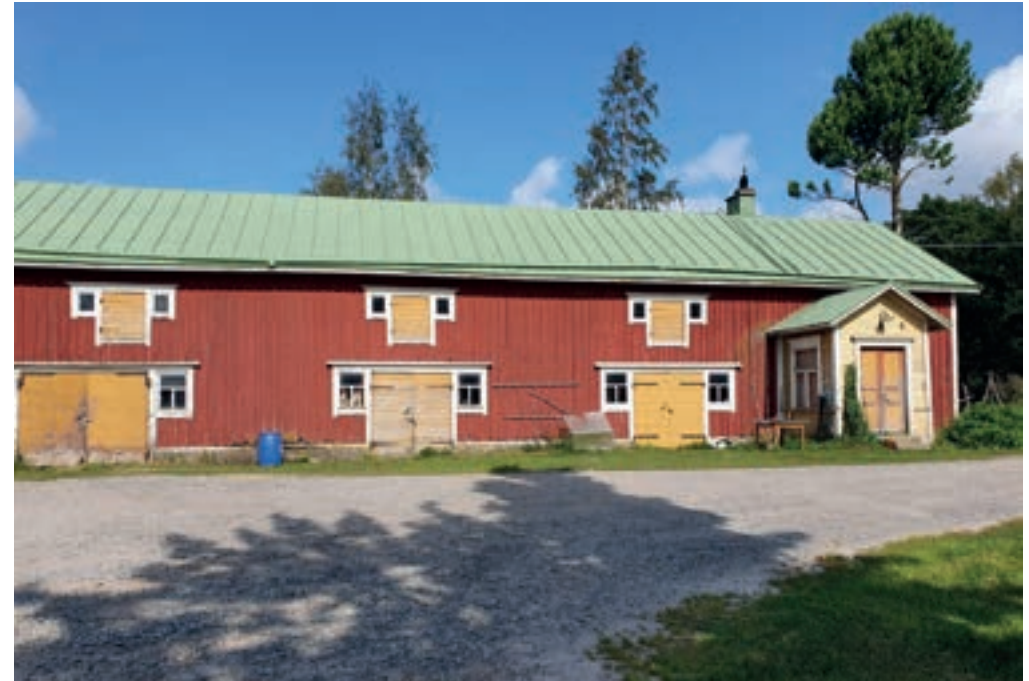
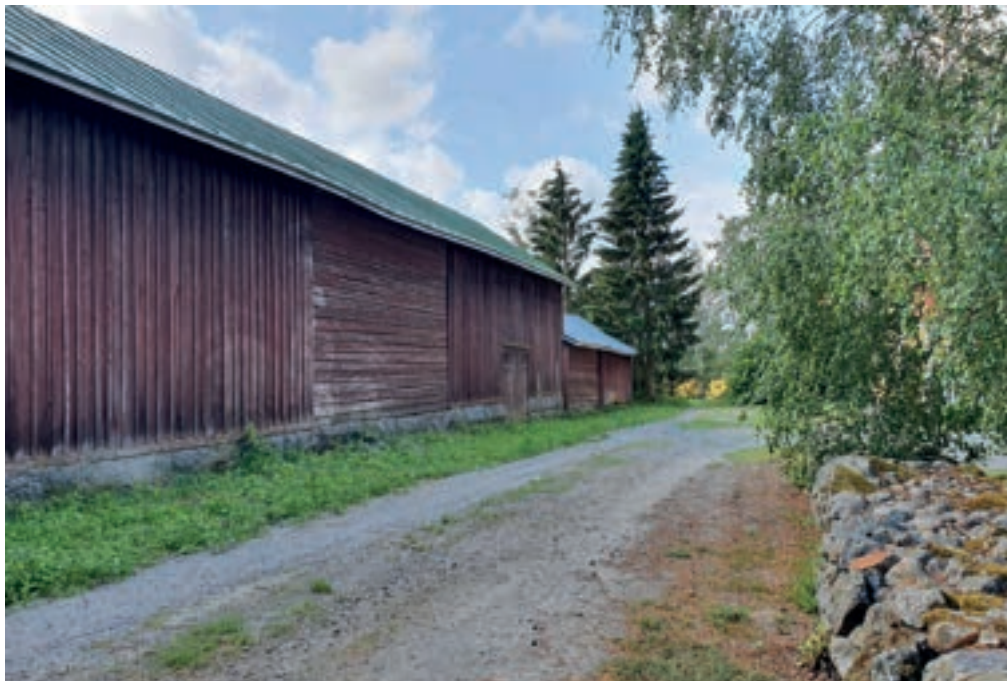
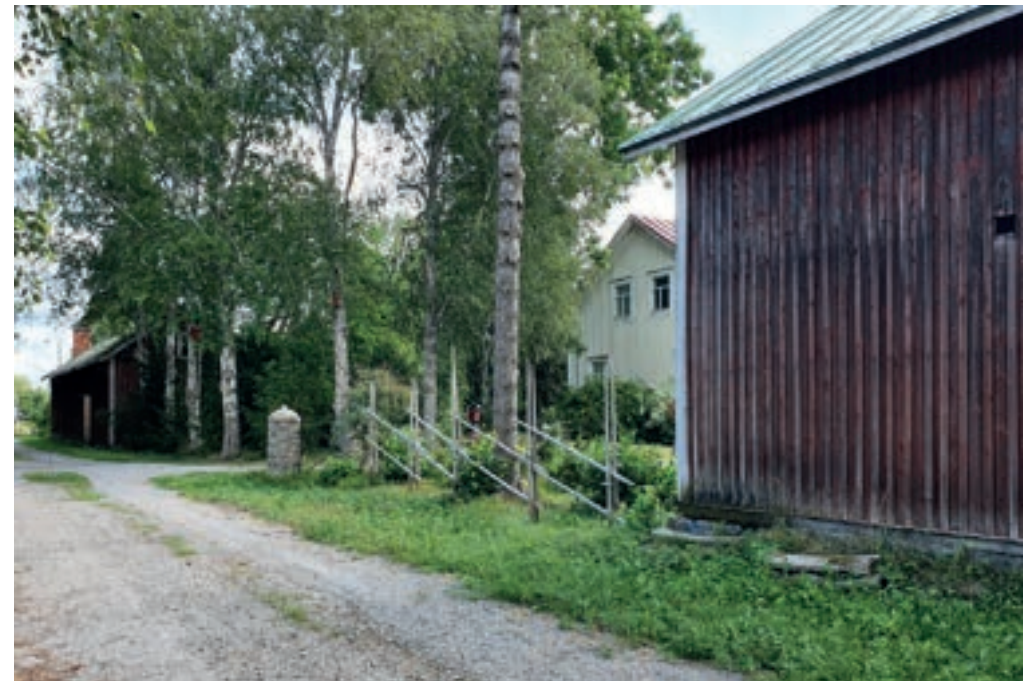
Nästa sida: Ytterligare bilder på det långa uthuset med lillstuga i främre ändan, samt på den värdefulla, ålderdomliga karaktären på denna sträckning av Kullavägen och uthusets samt stengärdesgårdens betydelse för denna.

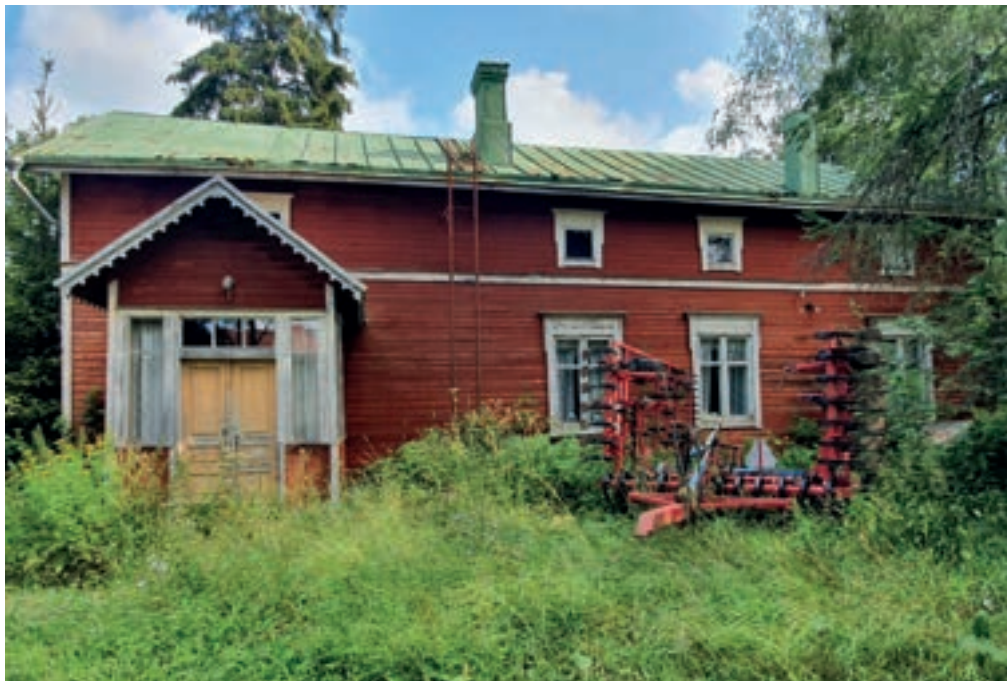
Uppe till höger: Bondstugan (A) på den mycket välbevarade gården har en intakt fasadbild av 1920-talstyp med tidstypisk liggande fasspontpanel. Uthuslängan med lillstuga i främre ändan (B) har en äldre karaktär.

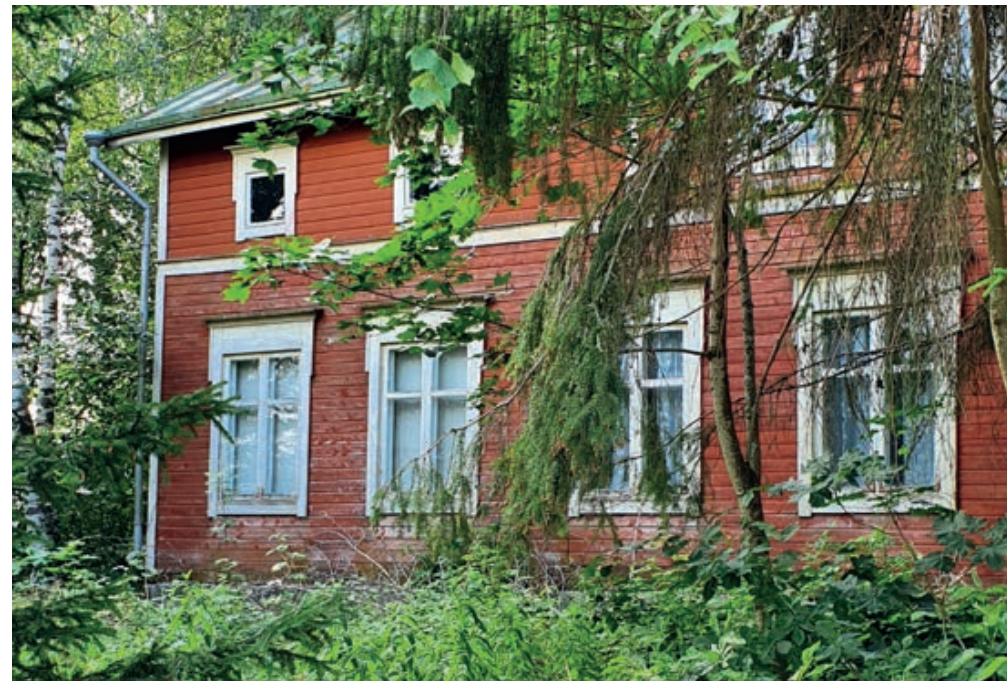
Bevarandegrad och värdering: En unik äldre bondgård i omoderniserat utförande och ett högt byggnads- och kulturhistoriskt värde. Bildar tillsammans med objekt 23 en unik miljö längs Kullavägen och bidrar även till omgivande vägmiljöer, vilket ger gården ett högt miljövärde.

Uppe till vänster: Bondstugans (A) kvadratiska vindsfönster är lokalt tidstypiska. Den asymmetriska fönstersättningen mot gården avviker från den täta symmetrin i fasaden mot vägen på bild till höger.

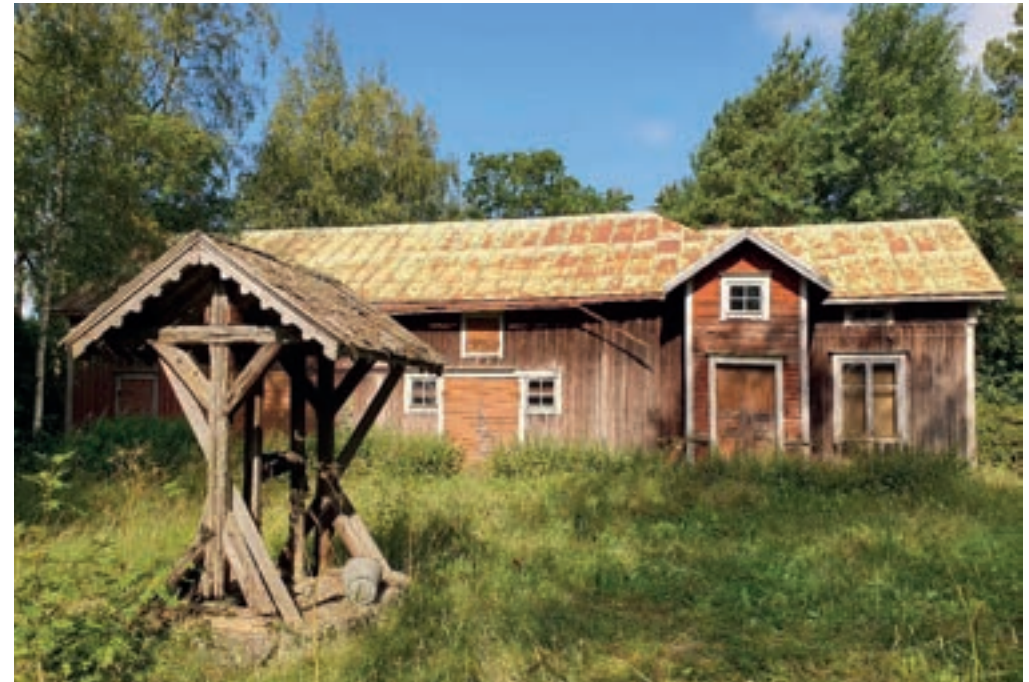
Uppe till vänster: Bondstugans (A) gavel till vänster i bild och uthuslängan med lillstuga till höger. Uthuslängan (B) avgränsar vägmiljön och bidrar starkt till Kullavägens värdefulla ålderdomliga karaktär.

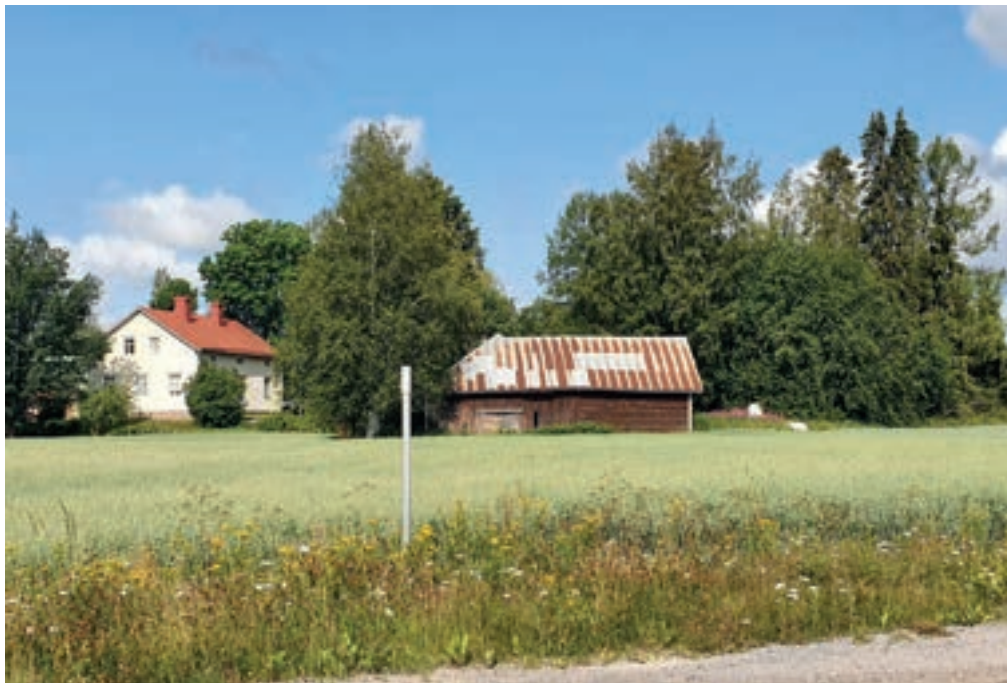
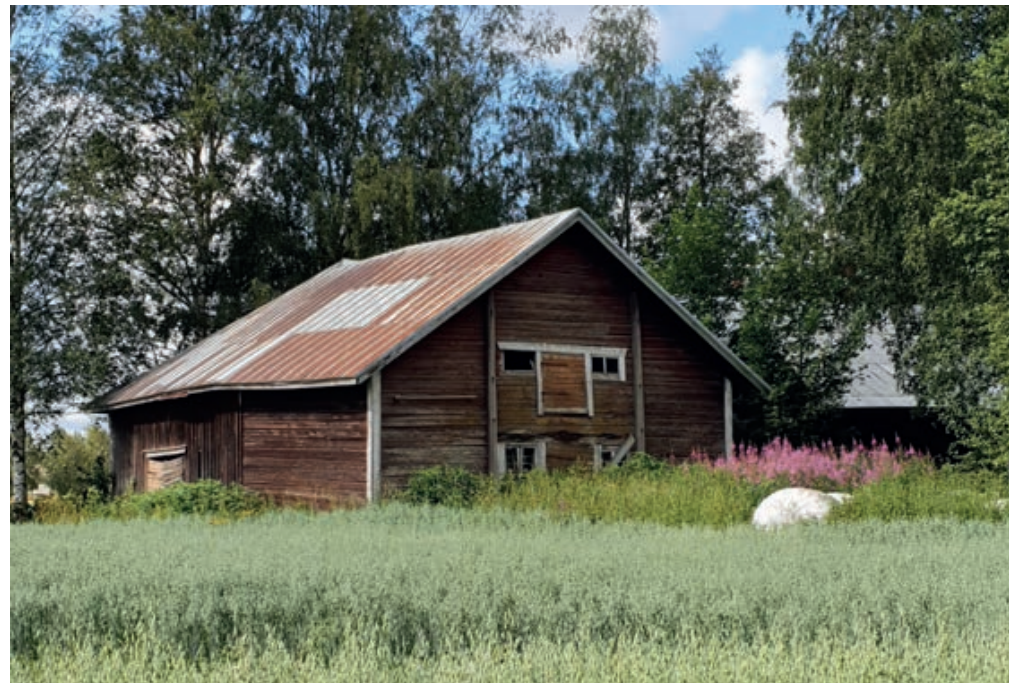
Uppe till höger: En ovanlig bevarad brunn med tak står mitt på gårdstunet. Uthuslängan (B) med lillstuga i fonden. Gården i sin helhet utstrålar stark historisk autenticitet genom sitt välbevarade yttre och sina patinerade ytskikt.
