HELSINGBY-TOBY-KARKMO

KULTURMILJÖUTREDNING, 2021

KORSHOLMS KOMMUN

TIDORUM - ARKITEKTUR OCH BYGGNADSVÅRD

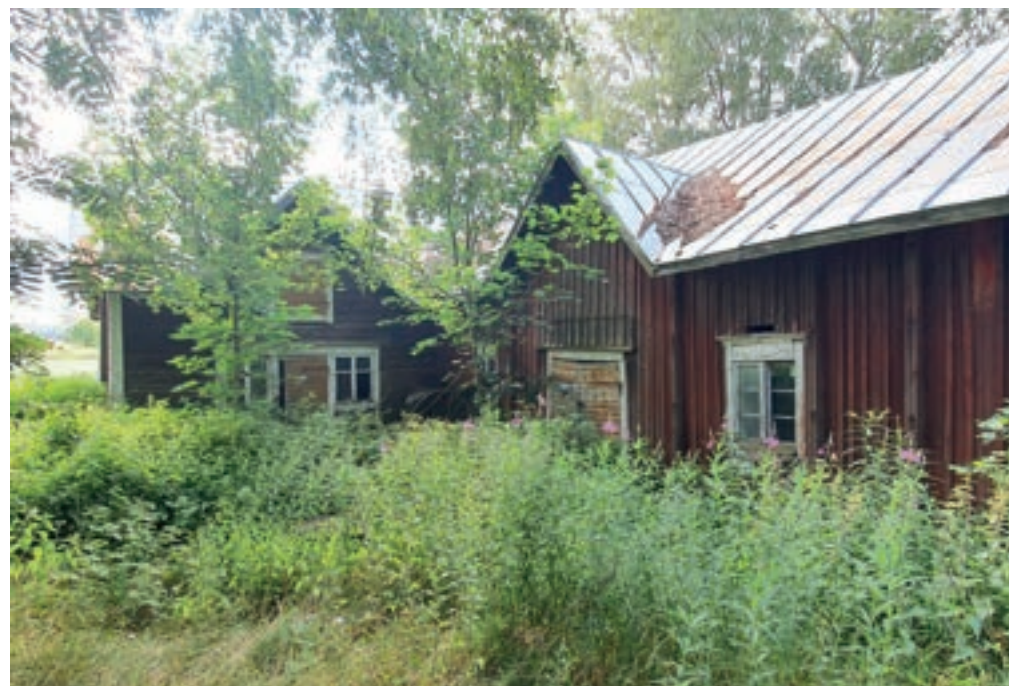
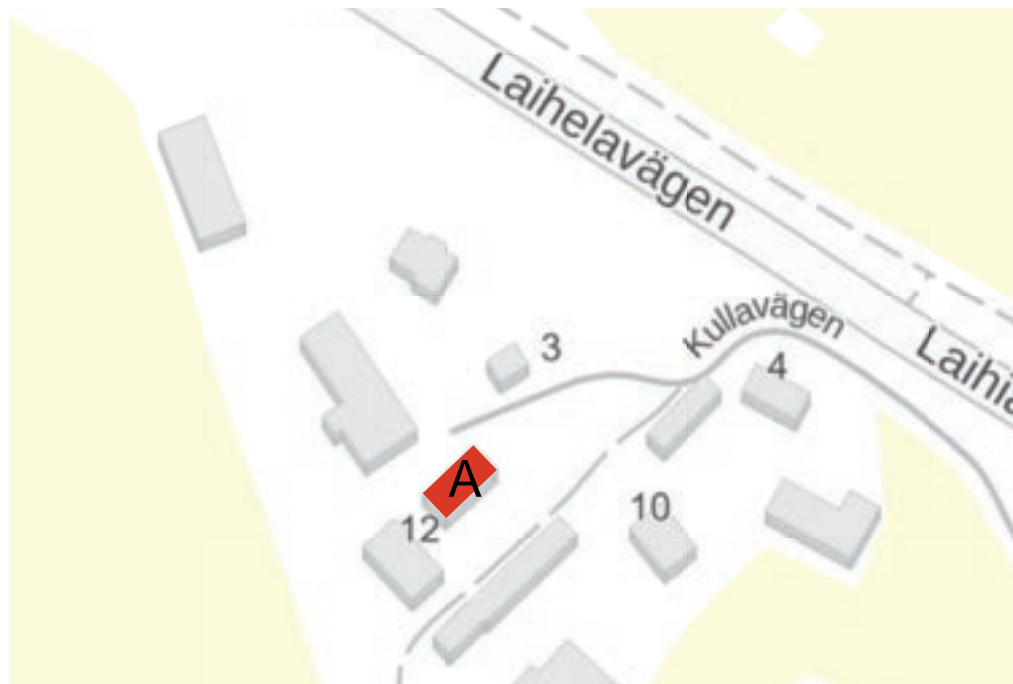
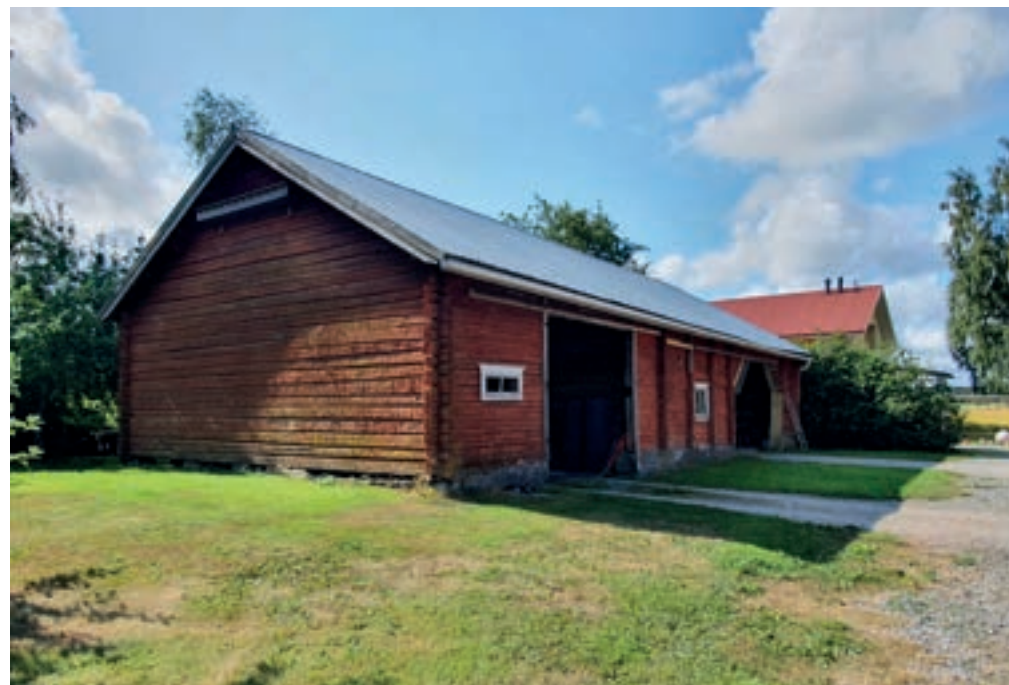
Uppe till vänster: Det ljusa grannhuset (objekt 23) till vänster i bild och till höger uthuset i vinkel (C) som hör till detta objekt. Fotograferat från Pundarsvägen.

Till höger, uppe och nere: Det vinkelställda uthuset skapar genom sin form en åtskild ekonomigård.

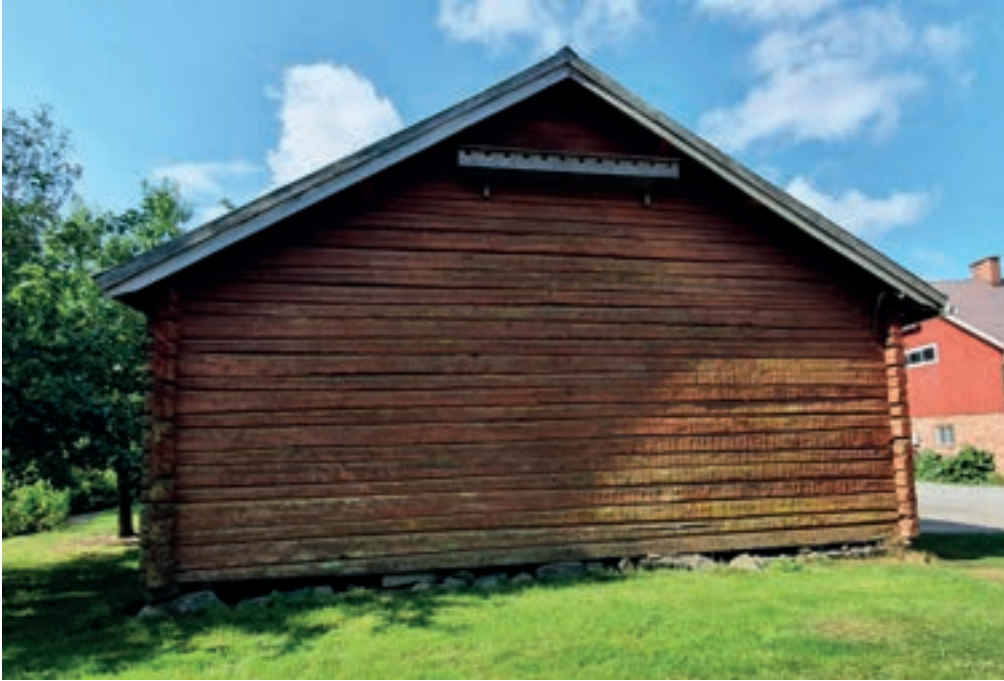
Uppe till höger: Uthuset (A) är det enda som kvarstår av den gamla bondgården, vars stora huvudbyggnad rivits efter senaste inventering. Fotograferad från norr.

Bevarandegrad och värdering: Ett ensamt uthus vittnar om gårdens långa i övrigt raderade historia. Byggnads- och kulturhistoriskt värde.

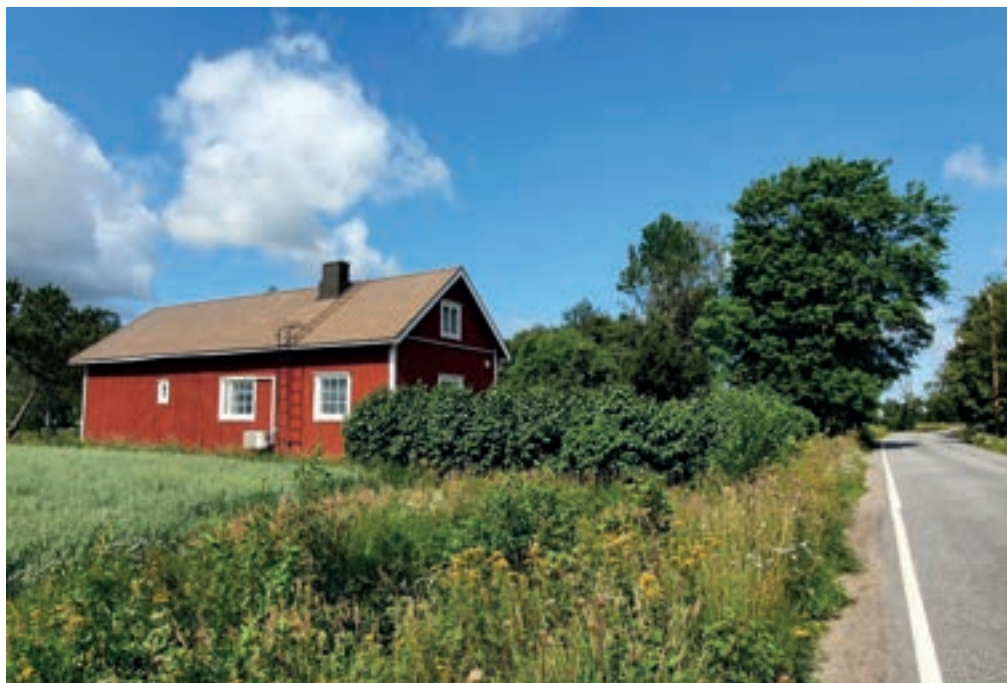
Uppe till höger: Bostadshuset (A), här fotograferat från norr, har ett förvanskat yttre som gör dess tillkomst svåravläst.

Bevarandegrad och värdering: Svårt förvanskat och till sitt uttryck otydligt bostadshus, med ett visst kulturhistoriskt värde och ett visst miljövärde. Traditionell timrad bod med sällsynt storlek och med kulturhistoriskt värde bör bevaras.

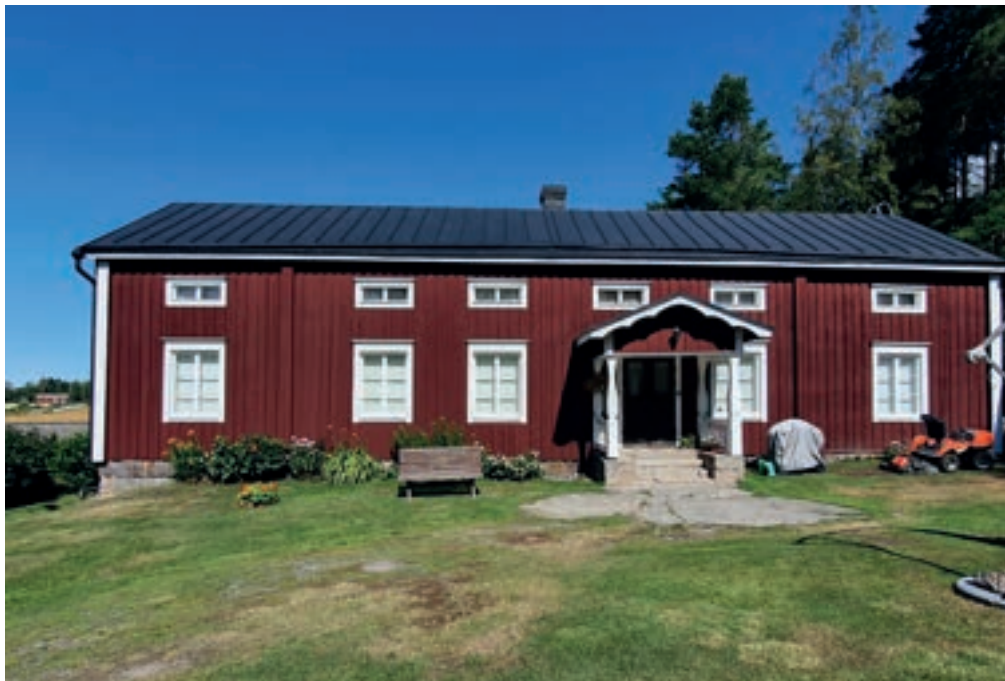
Uppe till höger: Den välbevarade kompletta gården har en betydande roll för bybilden och ett högt miljövärde. Bondstugan (A) till vänster och fähuset (F) till till höger med gaveln mot vägen. Fotograferat från vägen i norr.

Bevarandegrad och värdering: Välbevarad och sällsynt komplett gårdshelhet med högt byggnads- och kulturhistoriskt värde. Även ett högt miljövärde.

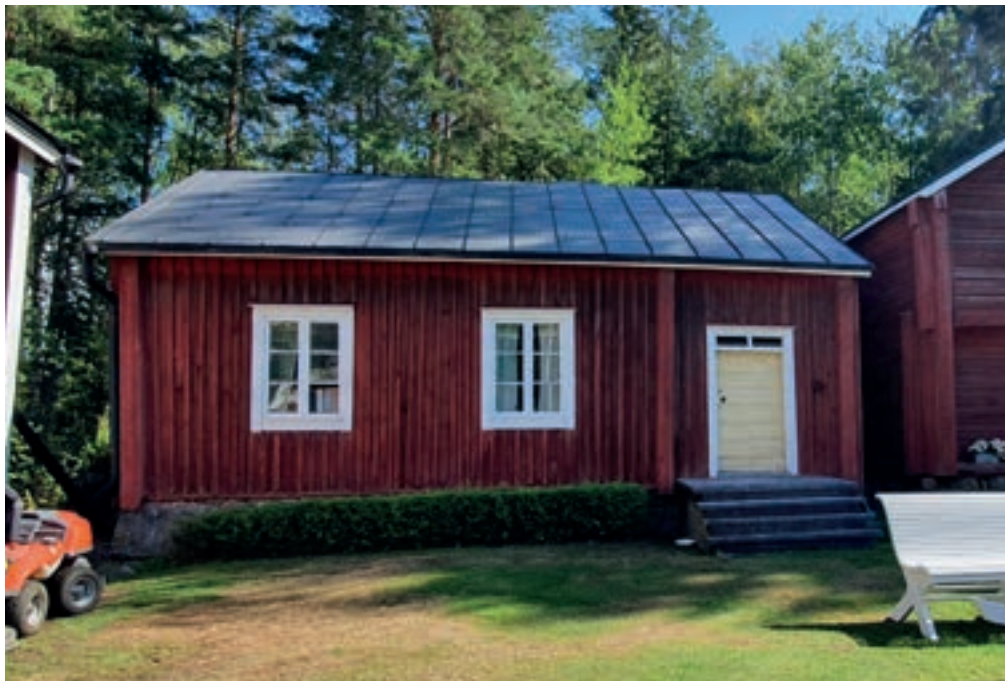
Uppe till höger: Den skarpa vita nyansen på snickerierna är inte historiskt korrekt, men i övrigt är den stora bondstugan (A) välbevarad.

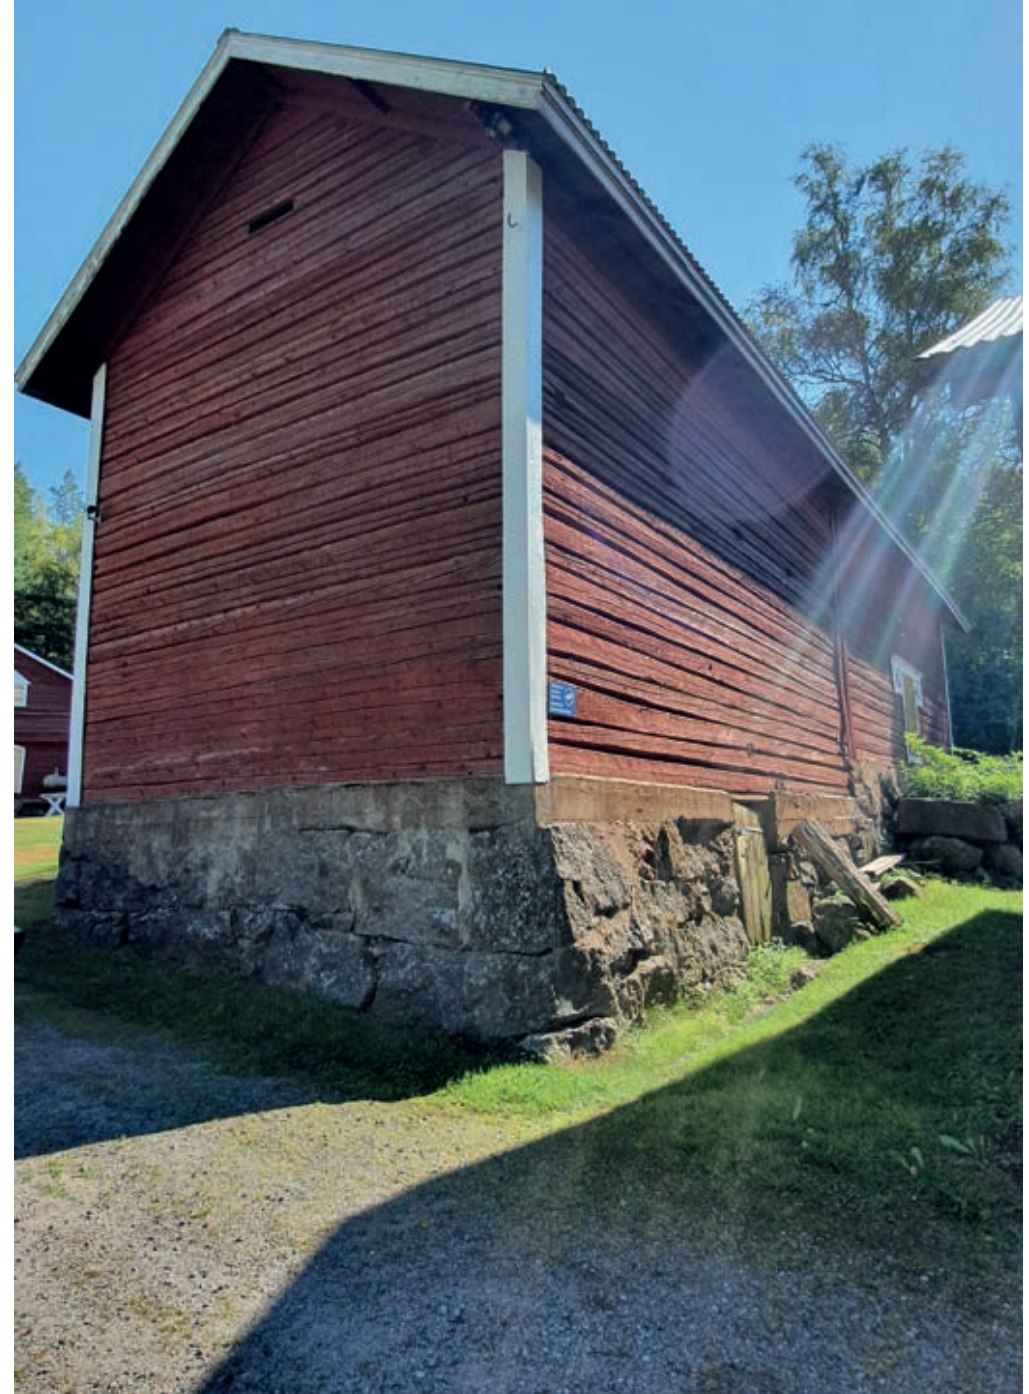
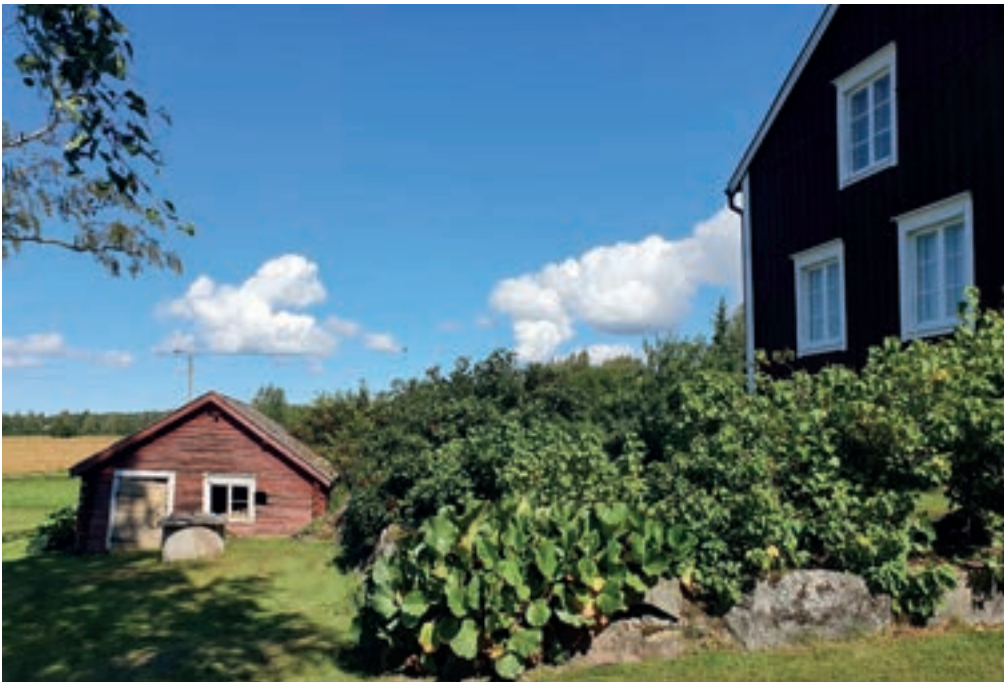
Uppe till höger: Alldeles intill bagarstugan står två timrade spannmålsbodrar av ålderdomlig typ med utskjutande överdel och med luckomfattningar i empireutförande typiska för tiden straxt före mitten av 1800-talet.

Uppe till vänster: Det ofodrade uthuset (E) med lokalt tidstypisk fönstersättning, avgränsar den på alla sidor löst kringbyggda gården mot väster.

Till höger: samma uthus fotograferat från infartsvägen. Uthuset står på en hög kilstensgrund. Nere till vänster: Den lilla boden/källarbyggnaden (G) ligger i slänten nedanom bondstugan.

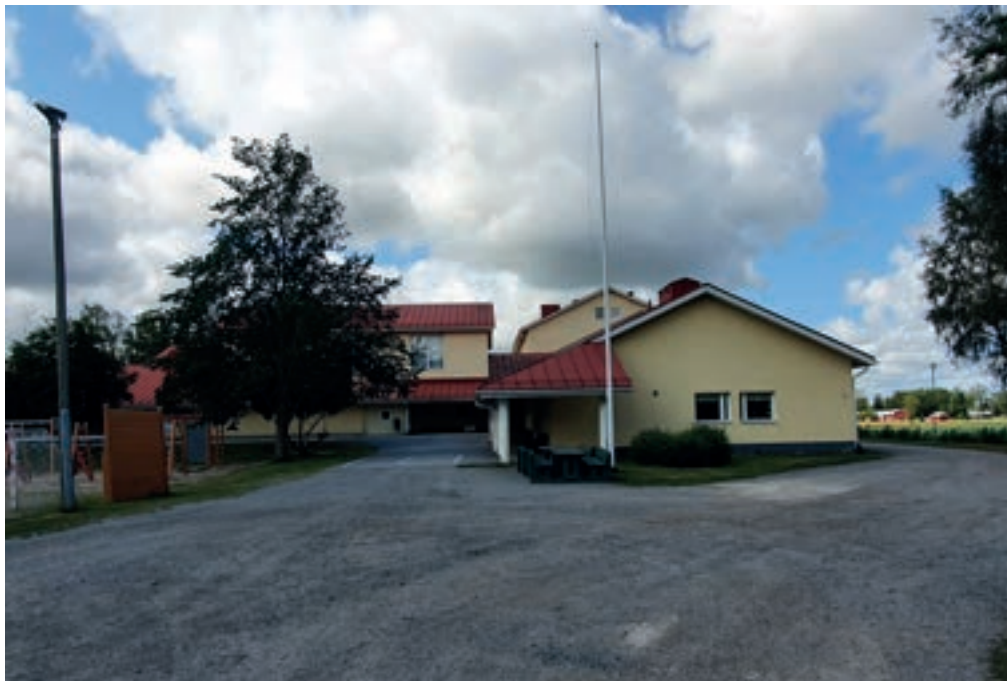
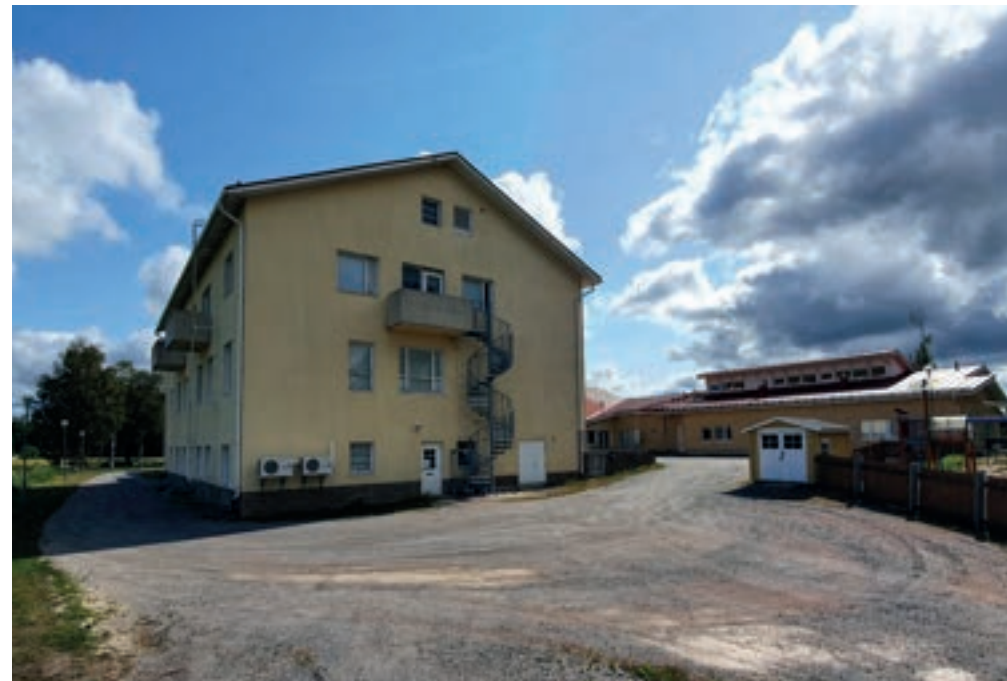
Uppe till höger: Skolans ursprungliga del från slutet av 1950-talet är tydligt avläsbar i helheten med sin strama trevåningsvolym. Den stora tillbyggnaden från 1980-talet är lägre och avviker med sin postmoderna fasadkomposition från ursprunget. Tack vare färgsättningen och taktäckningen bildas en enhetlig helhet med en viktig roll för byn.

Bevarandegrad och värdering: Den ursprungliga delen är till sin övergripande gestalt och till sitt fasaduttryck bevarad, representerar efterkrigstidens skolbyggande på landsbygden. Den delen har ett visst kulturhistoriskt värde. Skolans gestalt syns långa vägar i byn, vilket ger den en betydande roll i bybilden och ett miljövärde.

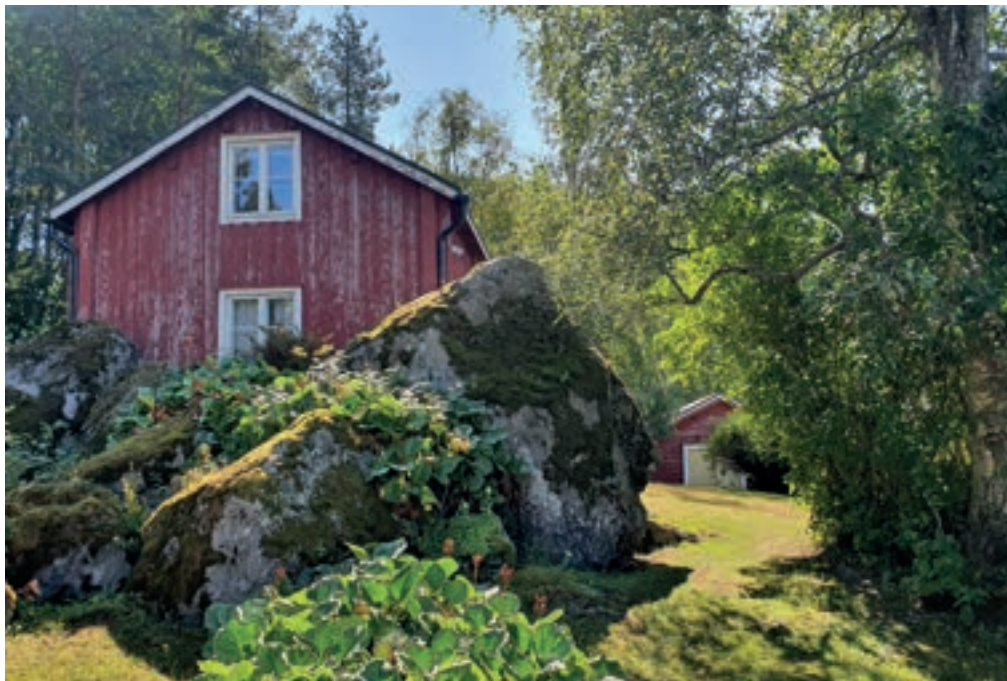
Uppe till höger: Den välbevarade lillstugan (A) från slutet av 1700-talet är av samma ålder och typ som bagarstugan på gården intill, objekt 27. Här entréfasaden mot gården.

Bevarandegrad och värdering: Välbevarad och sällsynt gammal stuga på gård med högt byggnads- och kulturhistoriskt värde. Även ett högt miljövärde.

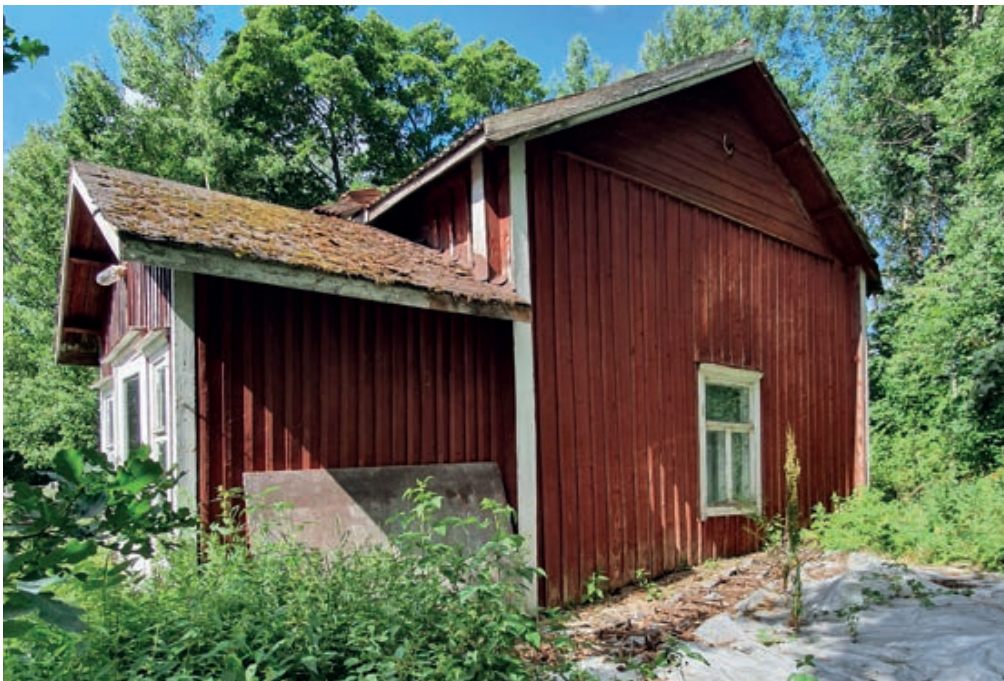
Uppe till höger: Den välbevarade lillstugan (A) från 1915 med tidtypiska T-fönster och tillbyggd farstuvist från 1950-talet.

Bevarandegrad och värdering: Välbevarad stuga vittnar om gårdens äldre historia, har ett byggnads- och kulturhistoriskt värde. Har även ett miljövärde på sitt höga läge. Bodens historiska uttryck förvanskas av pågående renovering.

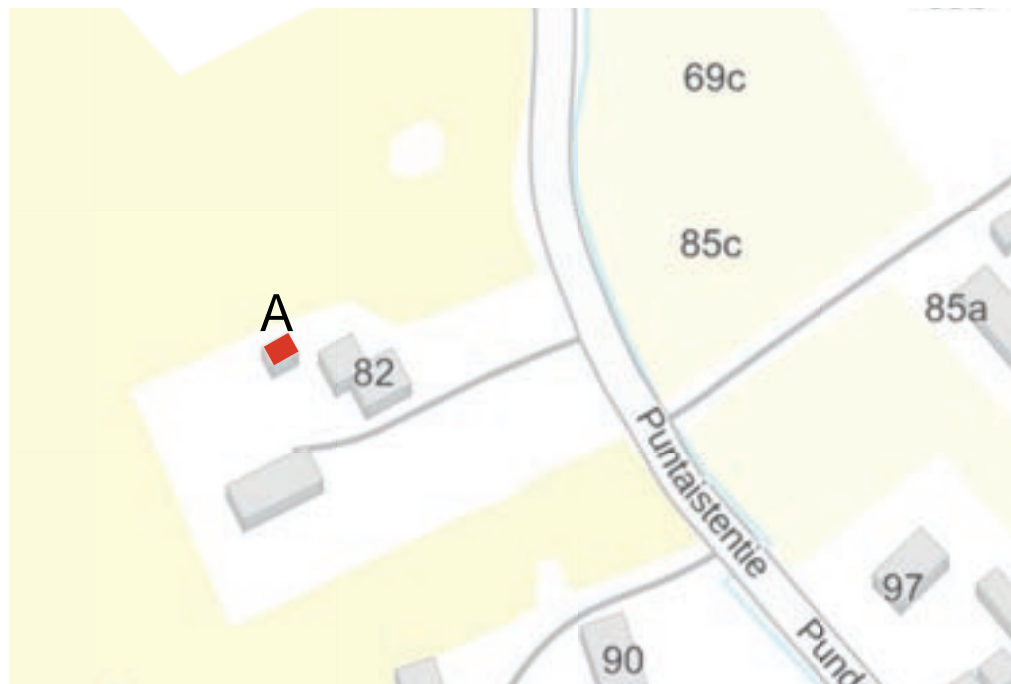
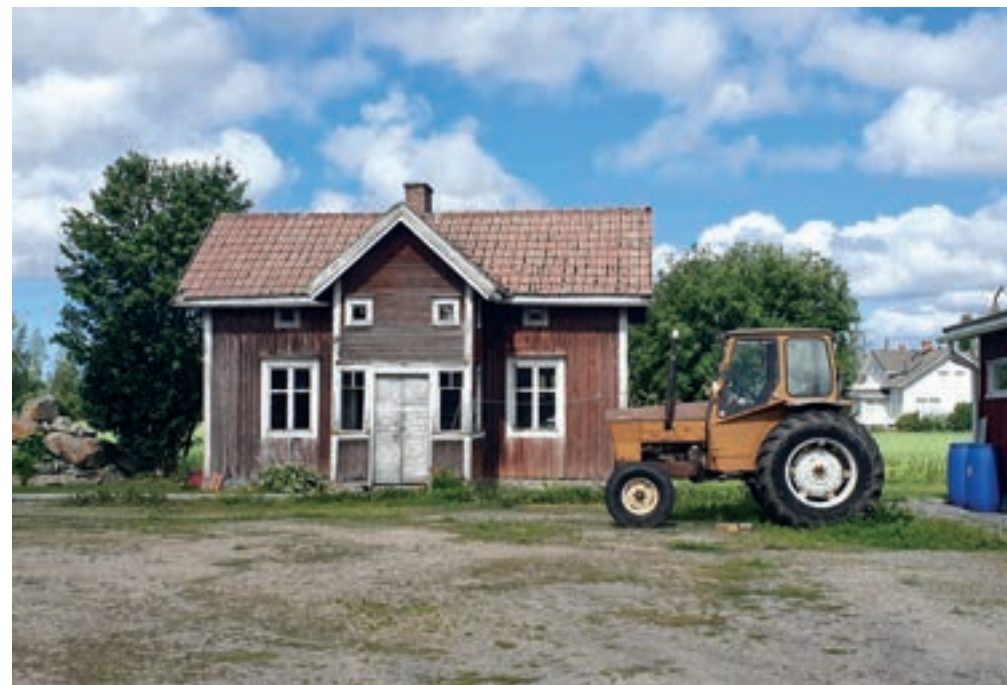
Uppe till vänster: lillstugan sedd från öster.

Uppe till höger: På gården står även en spannmålsbod (B) av ålderdomlig modell med utskjutande överdel.

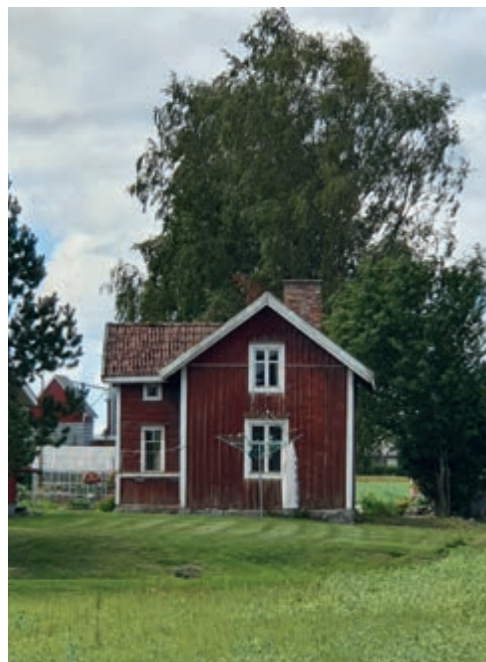
Uppe till höger: Lillstugan (A) från 1916 med flaggfönster och karaktärsstark farstukvist är bevarad i original.

Bevarandegrad och värdering: Välbevarad stuga vittnar om gårdens äldre historia, har ett byggnads- och kulturhistoriskt värde. Har även ett miljövärde för sitt synliga läge och sin roll i väglandskapet.

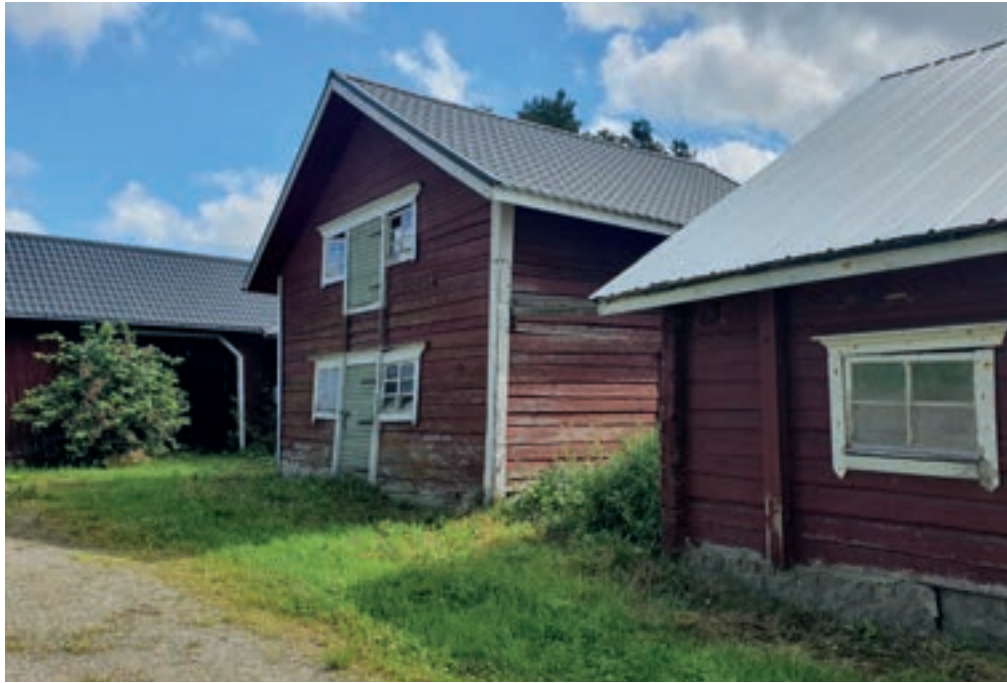
*Uppe till vänster: Uthuset (D) och fähuset (E) fotograferade mot vägen.
Uppe till höger: I det vinkelställda uthuset (C) finns en körport för häst och vagn.*

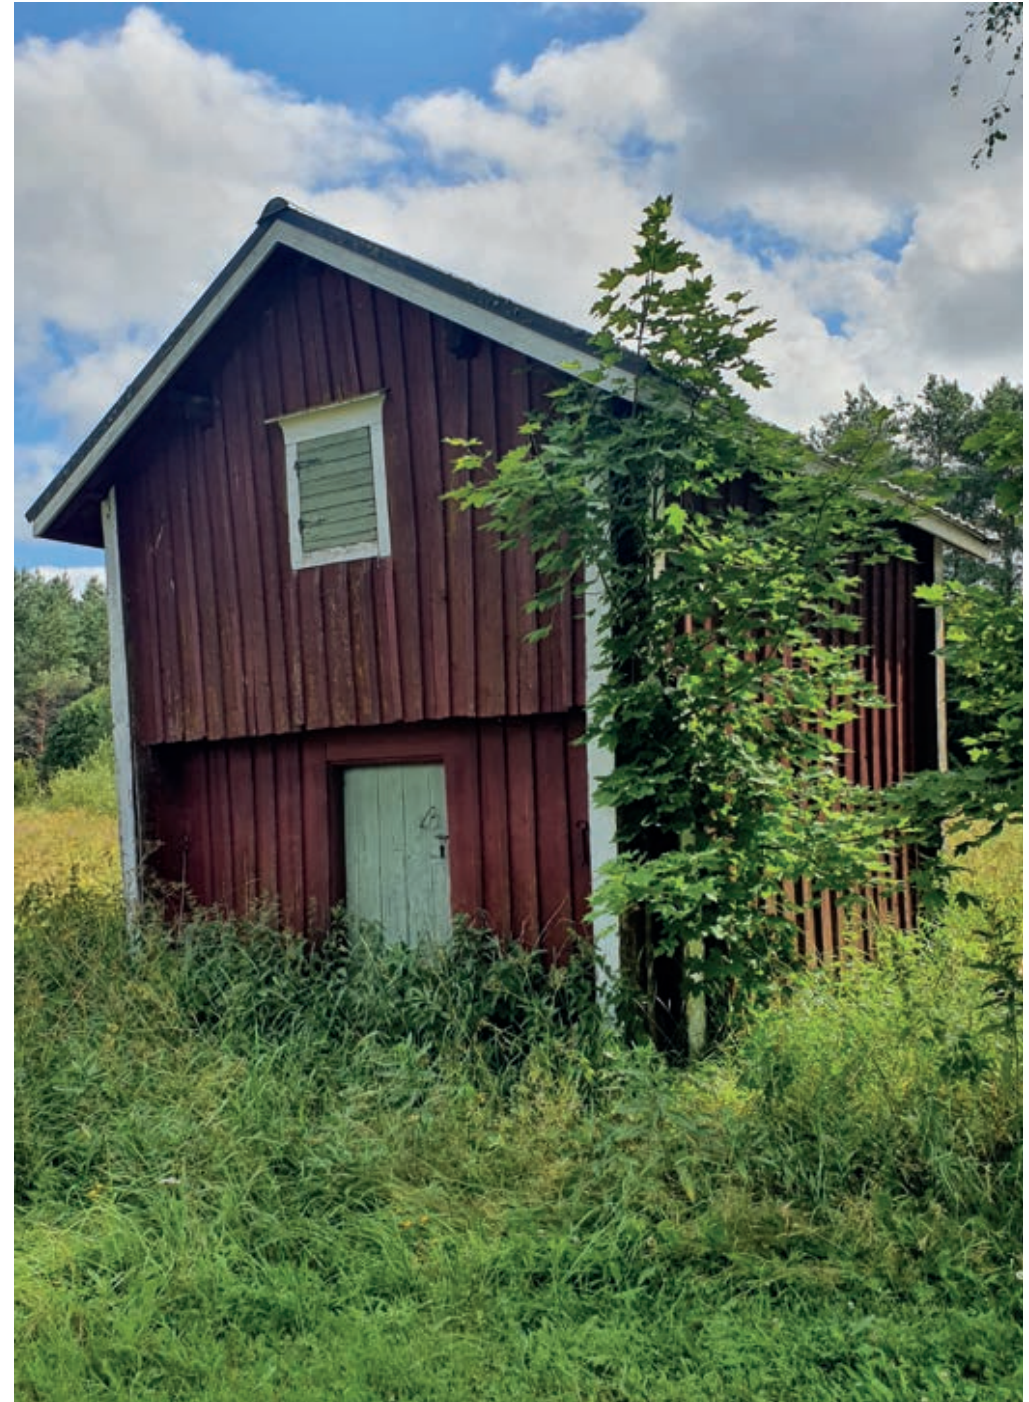
*Uppe till vänster: Uthusen (C, D) och fähuset (E) fotograferade från infarten.
Till höger: Spannmålsboden (B) är av ålderdomlig typ med utskjutande överdel.*

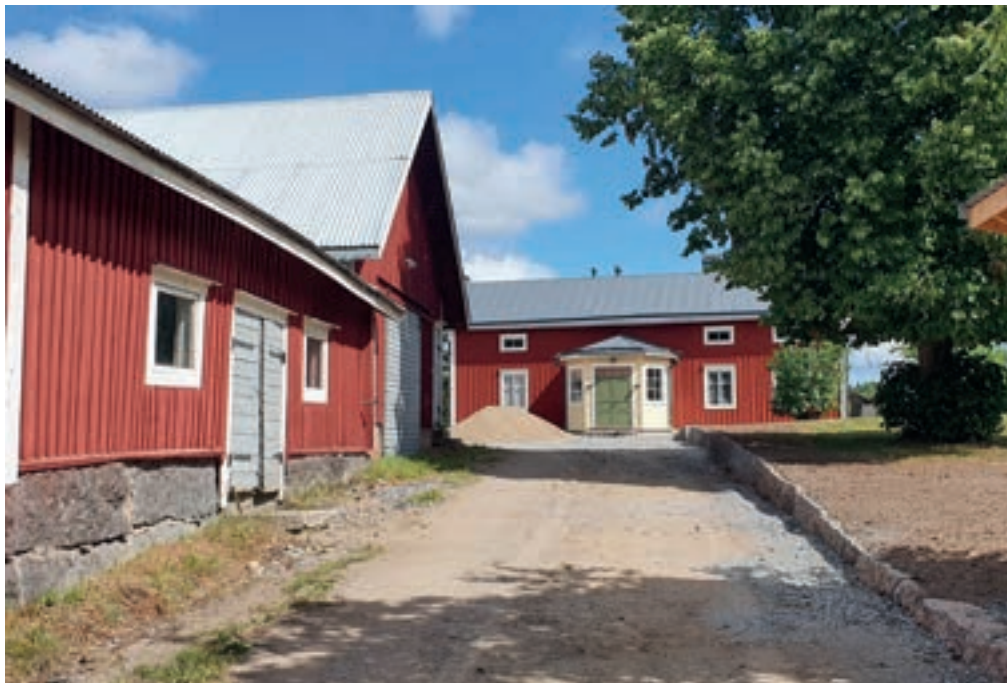
Uppe till höger: Bondstugan (A) är nyligen renoverad och återställd i tidigare utförande. Farkstuvisten är nyuppförd.

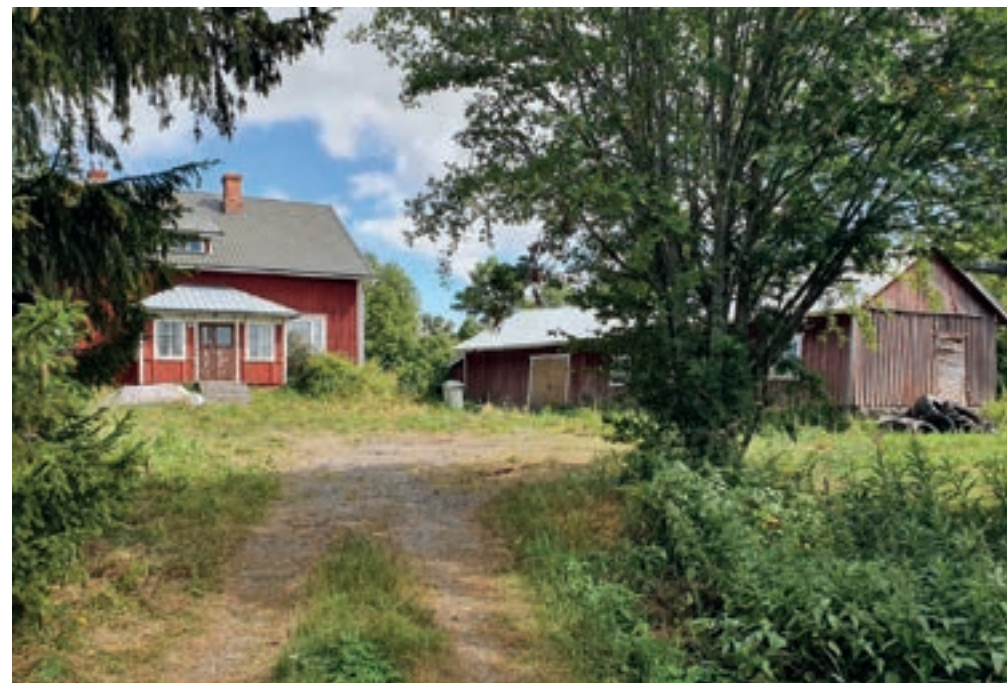
Uppe till höger: Uthuset har en påtaglig betydelse för vägmiljön, vilket ger den ett högt miljövärde.

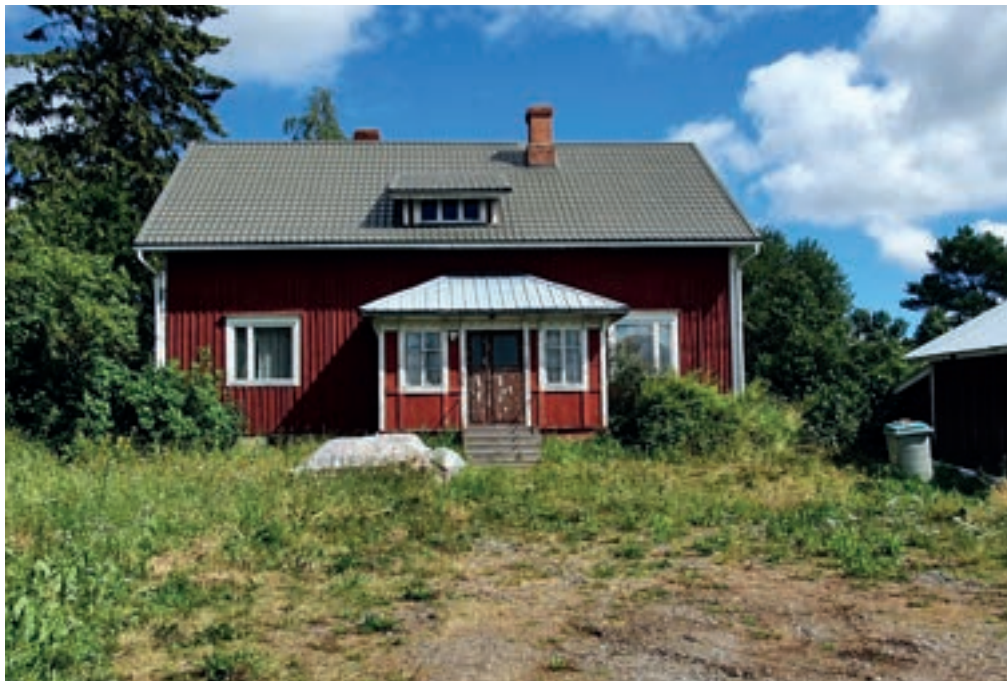
Uppe till höger: Gården fotograferad från infarten, 1920-talsbondstugan (A) till vänster i bild.

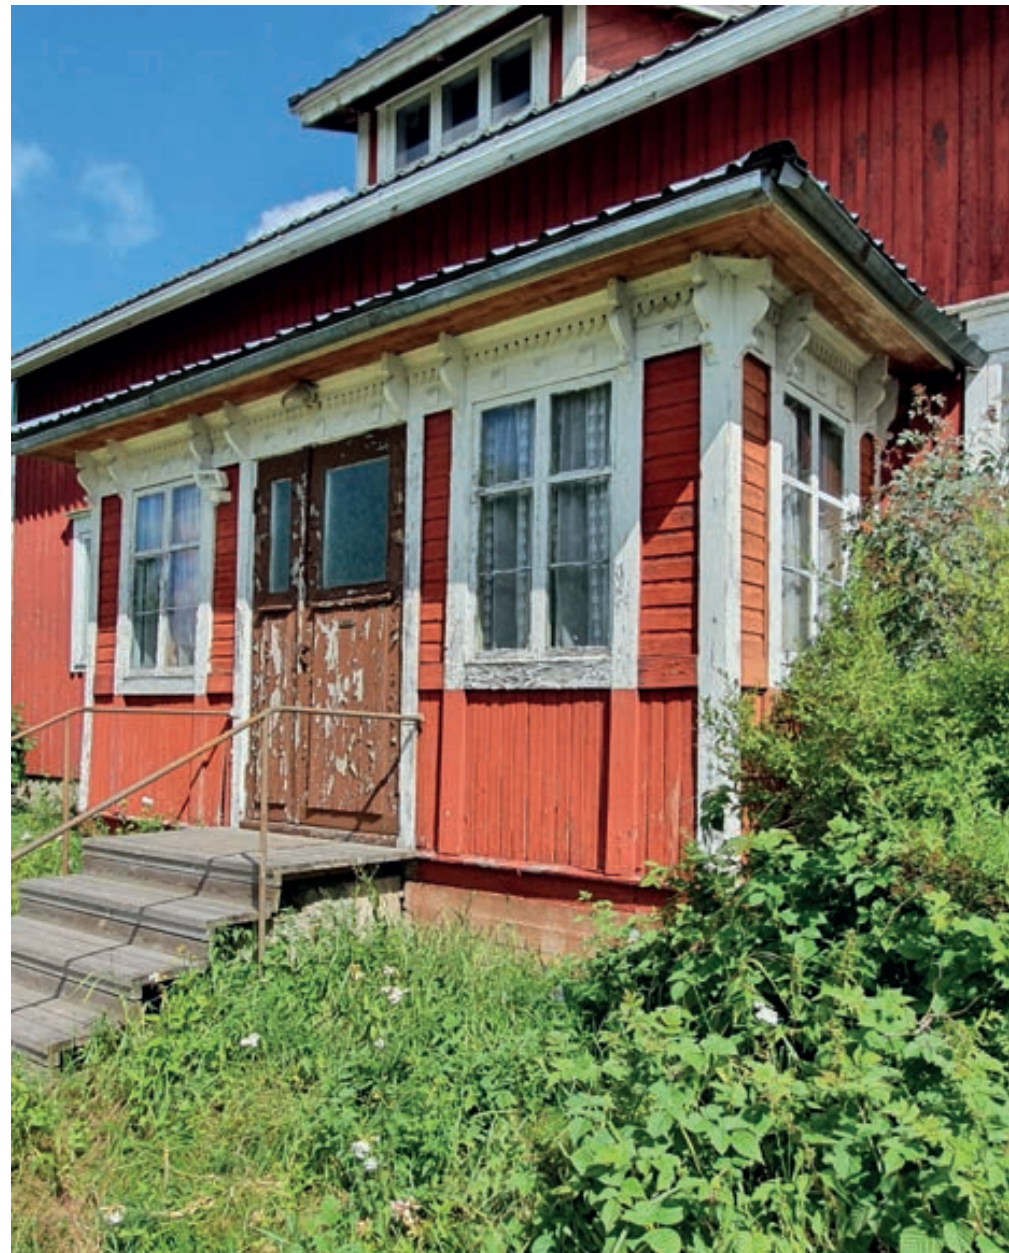
Uppe till vänster: 1920-talsbondstugan (A) är moderniserad under 1950-talet, vilket syns i dess fasadbild och den låga takkupan.

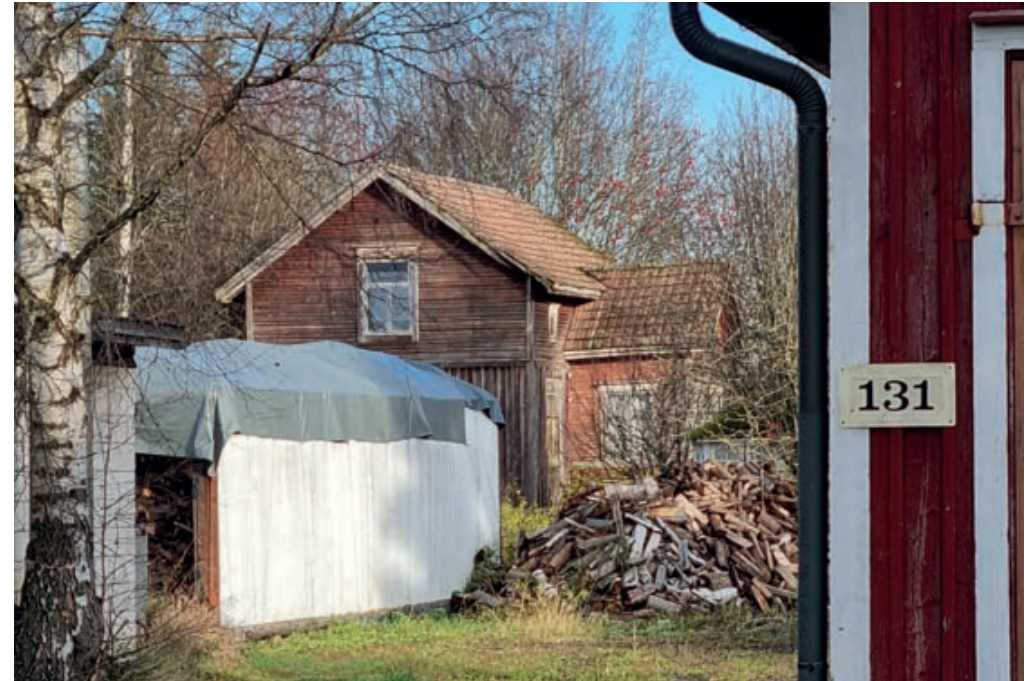
Uppe till höger: Den dekorativa 1920-talsbondstugan (A) i originalutförande bakom det nyare egnahemshuset, fotograferad från byvägen.

Bevarandegrad och värdering: Mycket välbevarad lillstuga med lokalt tidstypisk utformning och detaljer, har ett byggnads- och kulturhistoriskt värde. Har även ett visst värde för Pottsbacksvägens värdefulla vägmiljö.

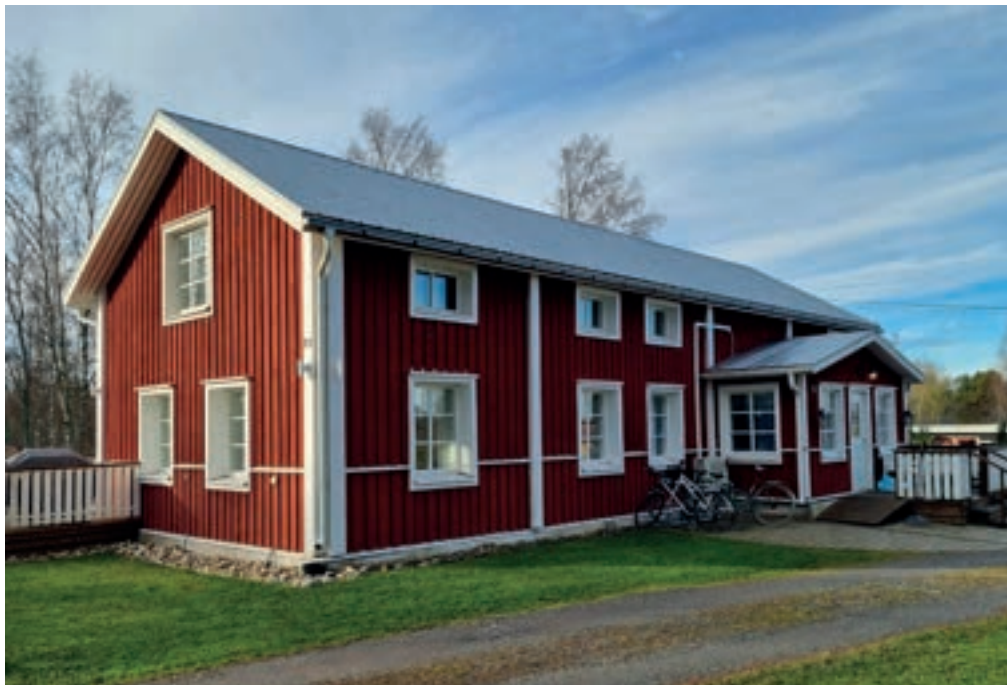
Uppe till höger: Gården sedd från infarten med bondstugan (A) till vänster i bild.

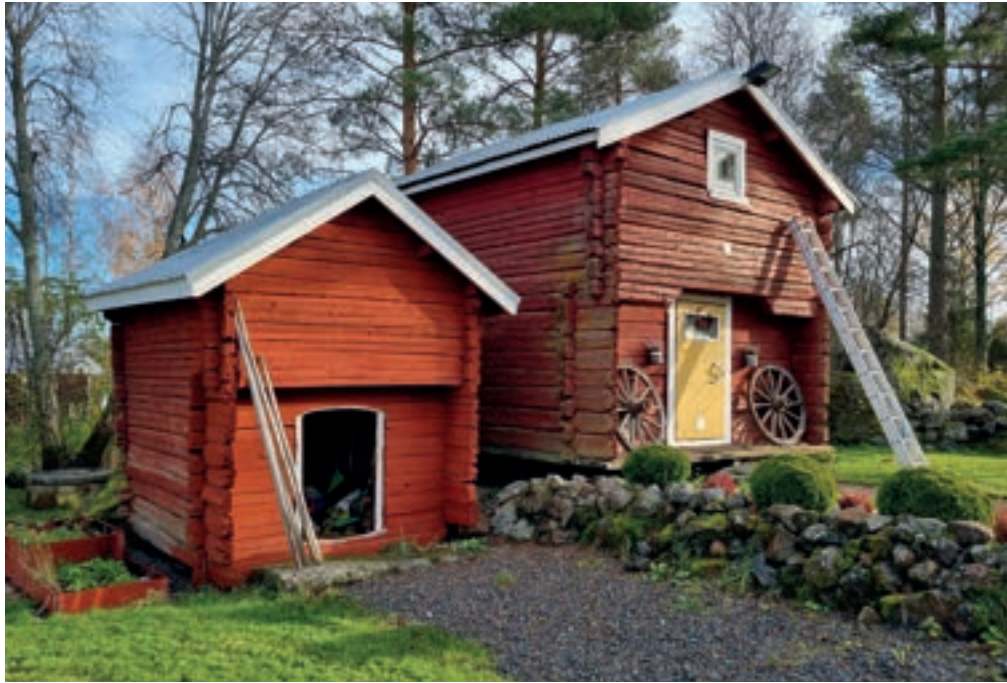
*Uppe till vänster: Den utvändiga tilläggsisoleringen, fönster- och panelbytet har förvanskat bondstugans (A) historiska karaktär.
Uppe till höger: Uthuset (B) sett från gården.*

Bevarandegrad och värdering: Byggnaderna är bevarade till sin övergripande gestalt, men till sitt ursprungliga fasaduttryck förvanskade. Byggnads- och kulturhistoriskt värde. Återställande av byggnadernas uttryck rekommenderas. Miljöskapande roll i Pottbacksvägens värdefulla väglandskap, vilket ger gården ett miljövärde.

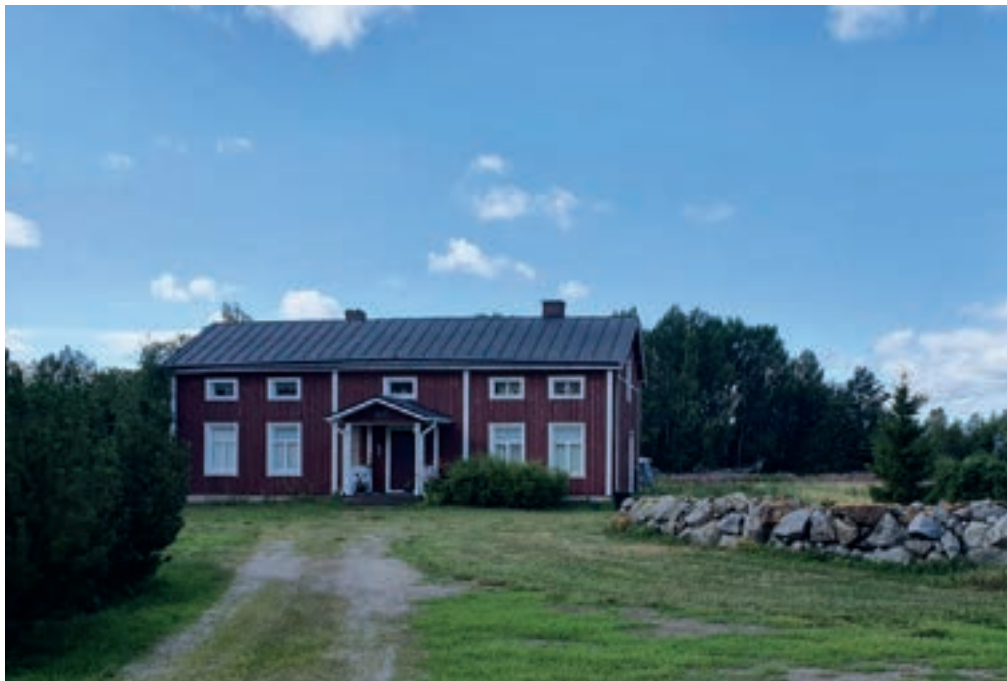
Uppe till höger: Gården med högt miljövärde sedd från vägen med bondstugan (A) i fonden och uthuset i vinkel (B) till höger i bild.

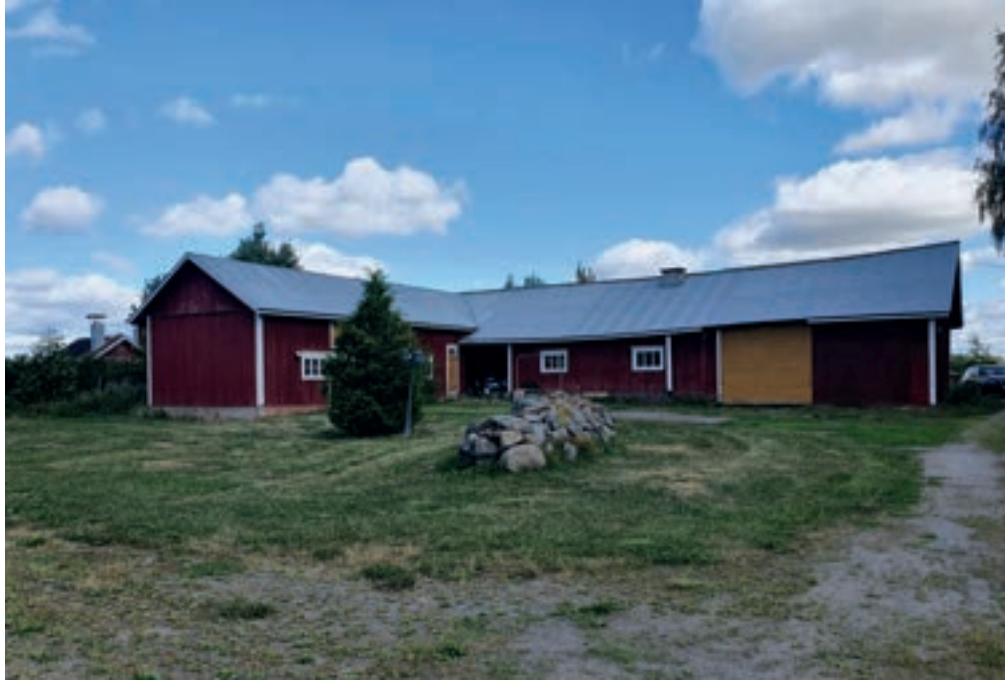
Uppe till vänster: En lillstuga har rivits efter senaste inventering från platsen för stenröset höger om den välbevarade bondstugan (A).

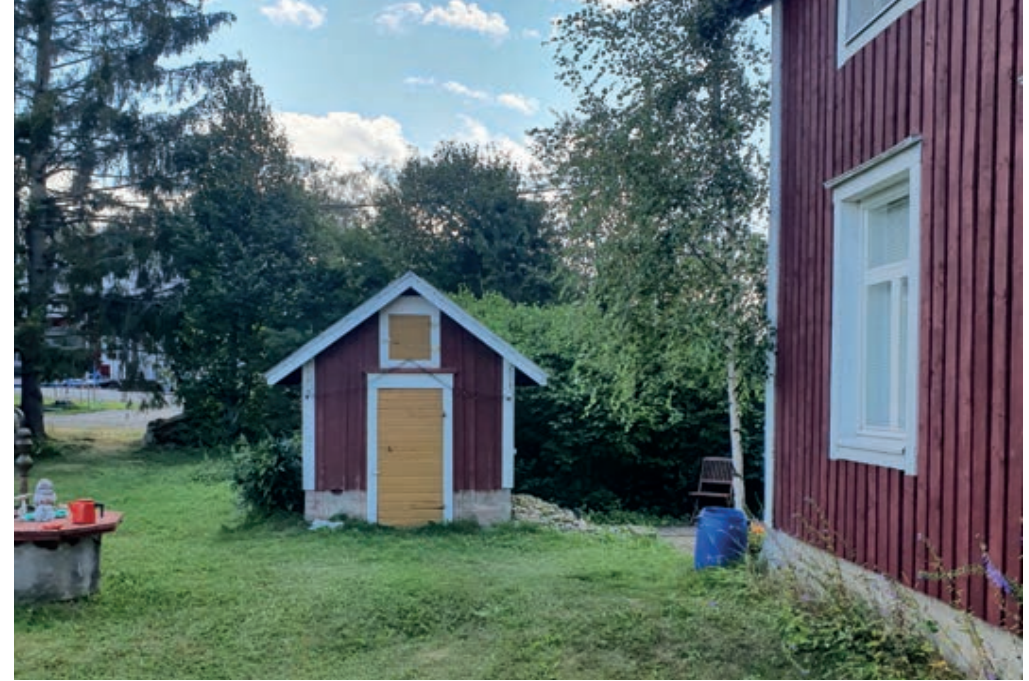
Uppe till höger: Det lilla uthuset (C) samt bodarna (D och E) sedda från norr. Boden längst till höger i bild är av ålderdomlig typ med utskjutande överdel men har senare moderniserats med hjälp av brädfodring.
