HELSINGBY-TOBY-KARKMO

KULTURMILJÖUTREDNING, 2021

KORSHOLMS KOMMUN

TIDORUM - ARKITEKTUR OCH BYGGNADSVÅRD

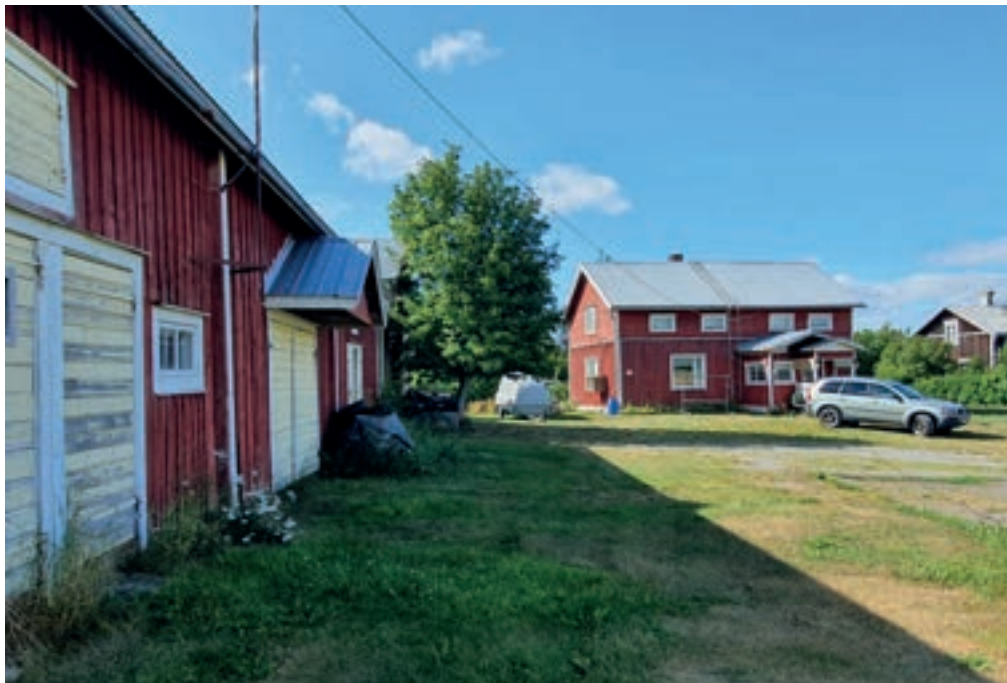
Upe till höger: Bebyggelsen längs Pättbackvägens norra sträckning ligger på en låglänt ås som går i sydvästlig-nordostlig riktning. Kärnan i den traditionella bebyggelsestrukturen på platsen består av bondstugan i samma riktning som vägen och nedanom denna en lång uthuslänga på tvären ner mot vägen. Objekt 38 och 39 är bevarade exempel på detta sätt att gruppera byggnader och skapa gårdsrum. På bild objekt 38 sett från Helsingbyvägen i sydost, med uthuset tillhörande objekt 39 till höger i bild.

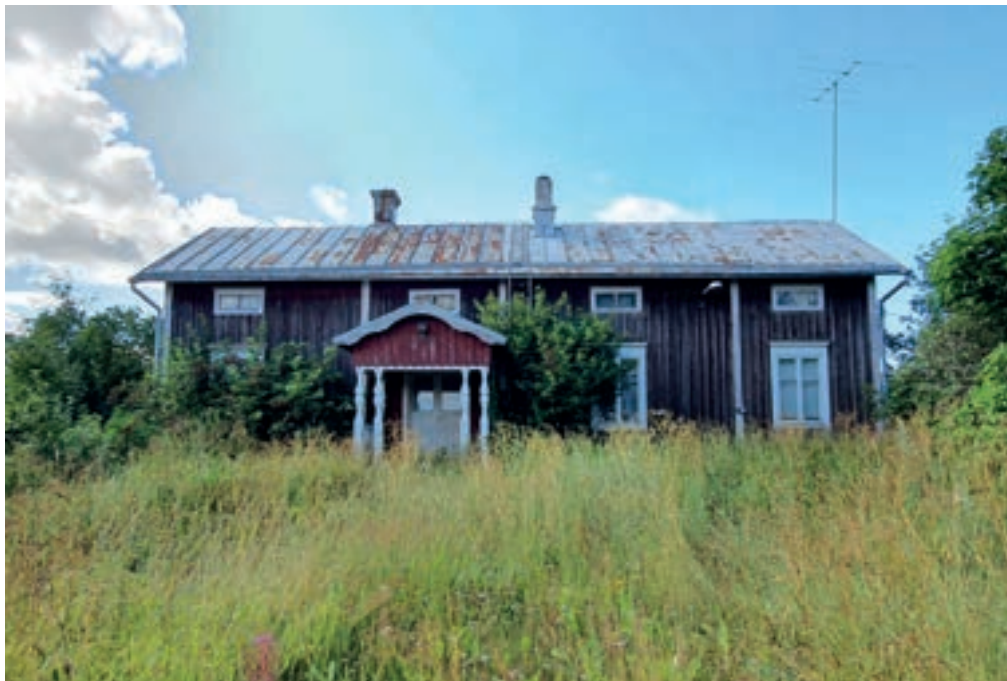
Upe till höger: Bebyggelsen längs Påtbackvägens norra sträckning ligger på en låglänt ås som går i sydvästlig-nordostlig riktning. Från vänster i bild bondstugan tillhörande objekt 38, därefter den långa uthuslängan (B) med bondstugan indragen högre upp på tomten. Boden (E) nere vid vägen och därefter uthus tillhörande granngården i norr.

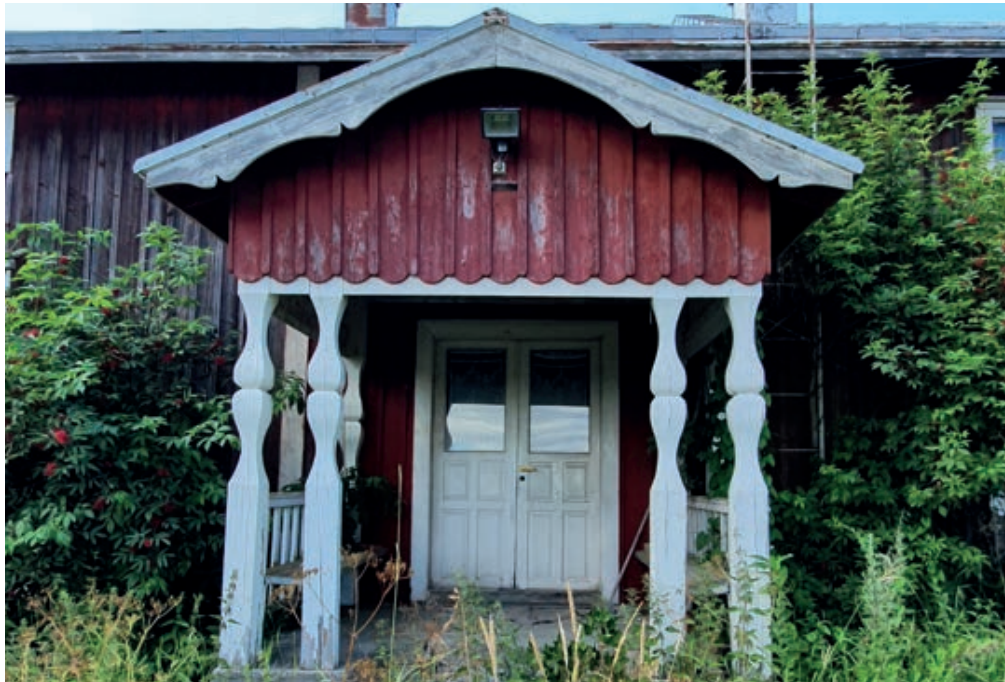
Uppe till vänster: Bondstugan (A) är av 1800-talstyp och uppfördes ursprungligen i Gamla Vasa och flyttades till denna plats efter stadsbranden.

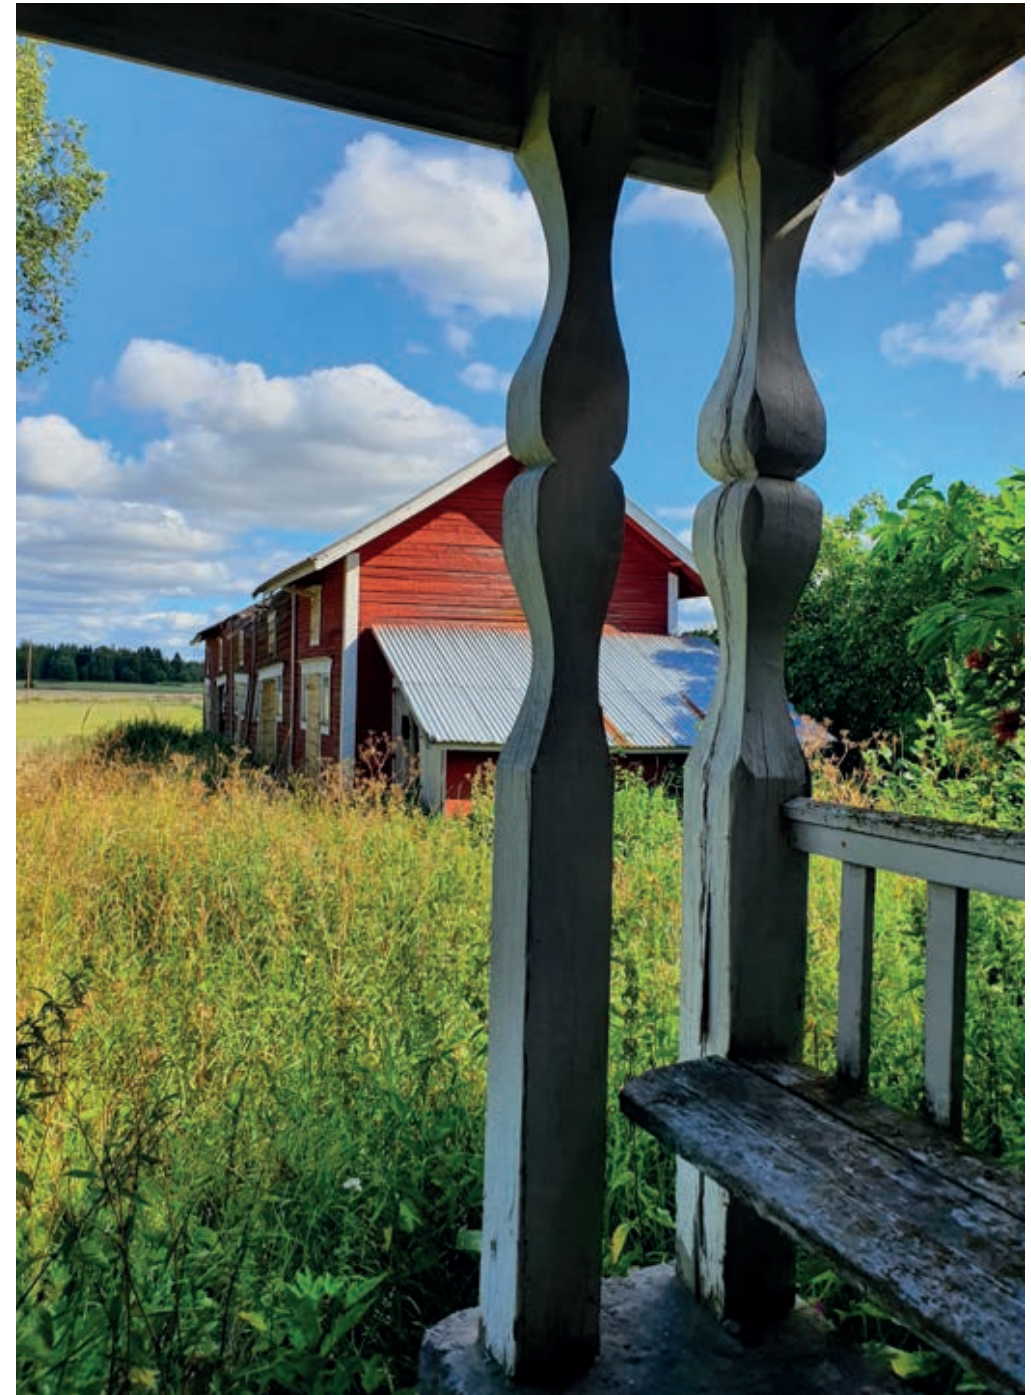
Uppe till höger: Uthuslängan (B) avgränsar gården mot grannen i söder och har en stor betydelse för Pottsbacksvägens värdefulla vägmiljö.

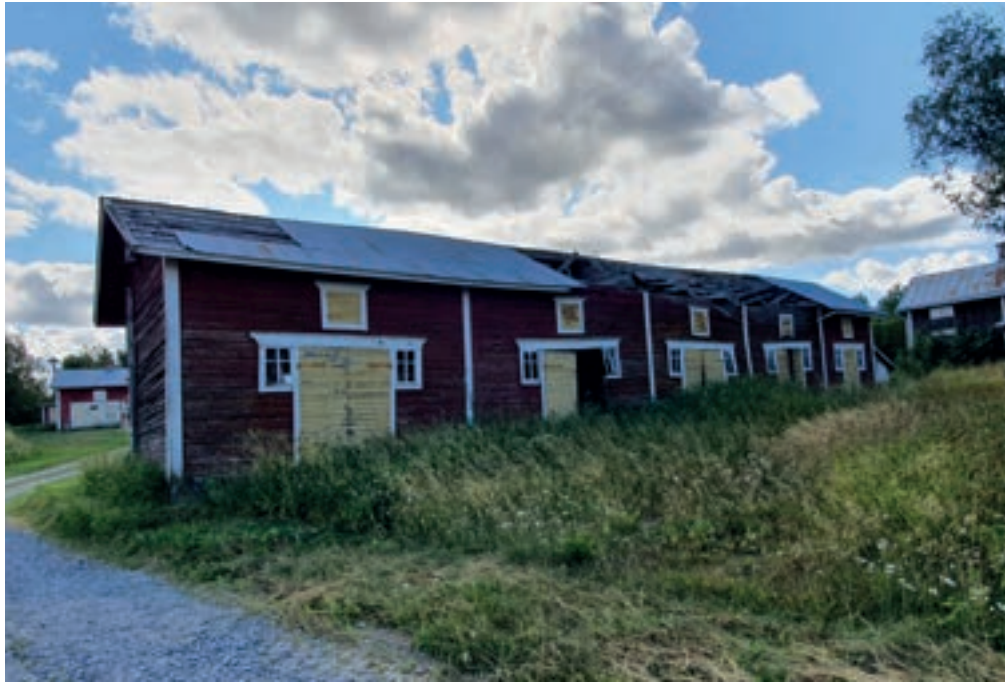
Uppe: Bondstugan (A) har en lokalt typisk brokvist med påtaglig arkitektonisk verkshöjd med sina balanserade proportioner och sitt omsorgsfulla snideri.

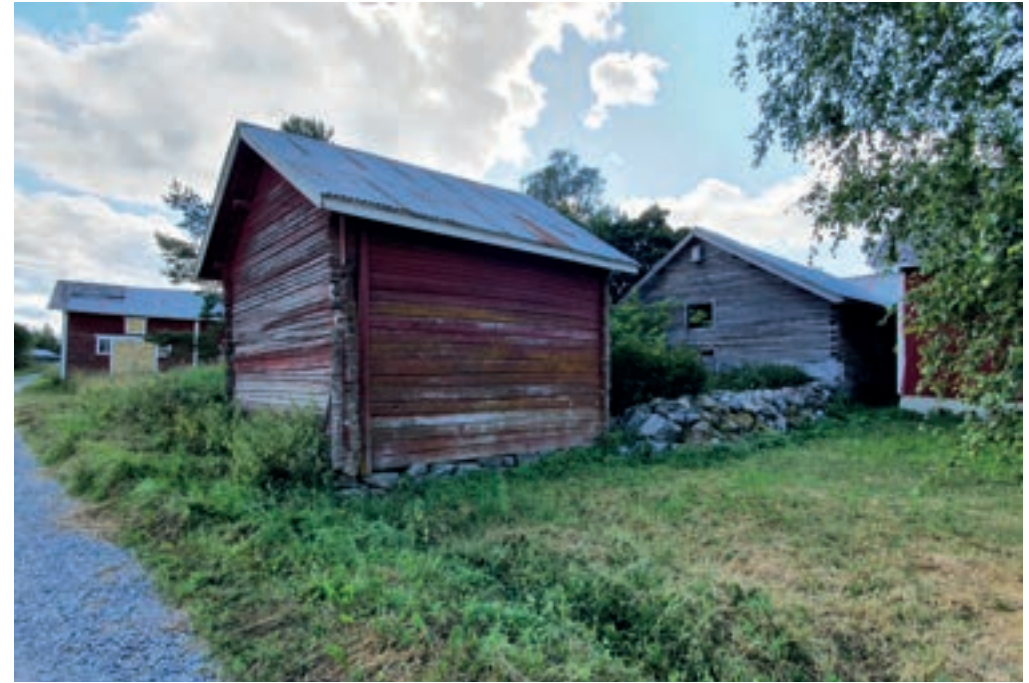
Till höger: Utsikten ner mot byvägen från brokvisten med de formstarka stolparna. Uthuset (B) mitt i bild.

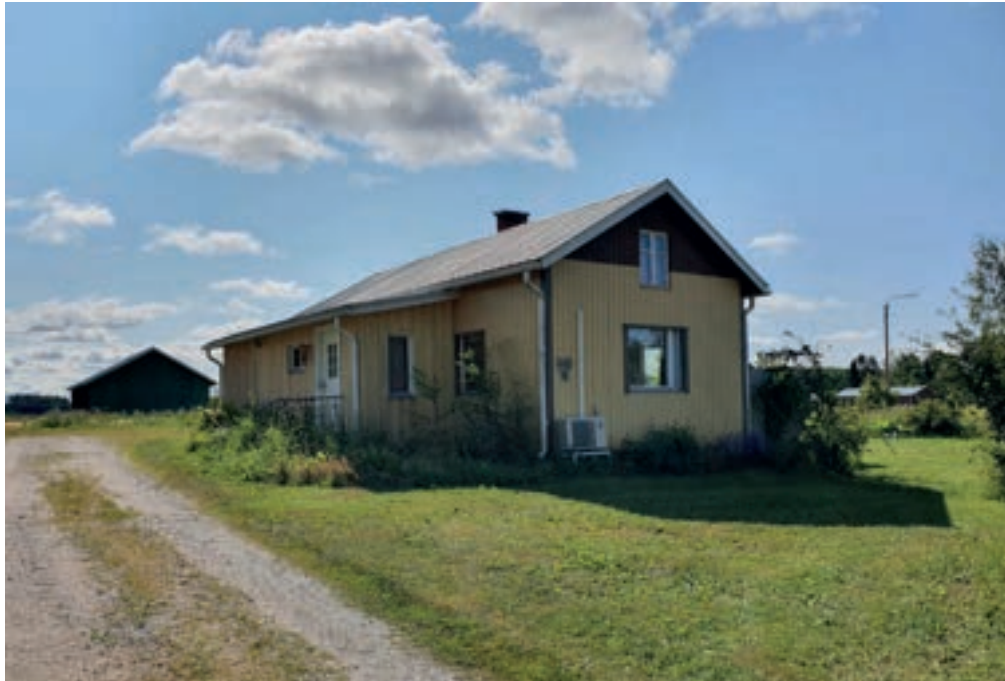
Uppe till höger: Med undantag av tillbyggnaden på taket har bostadshuset (A) ett yttre som är tidstypiskt för återuppbyggnadstidens egnahemsbyggande.

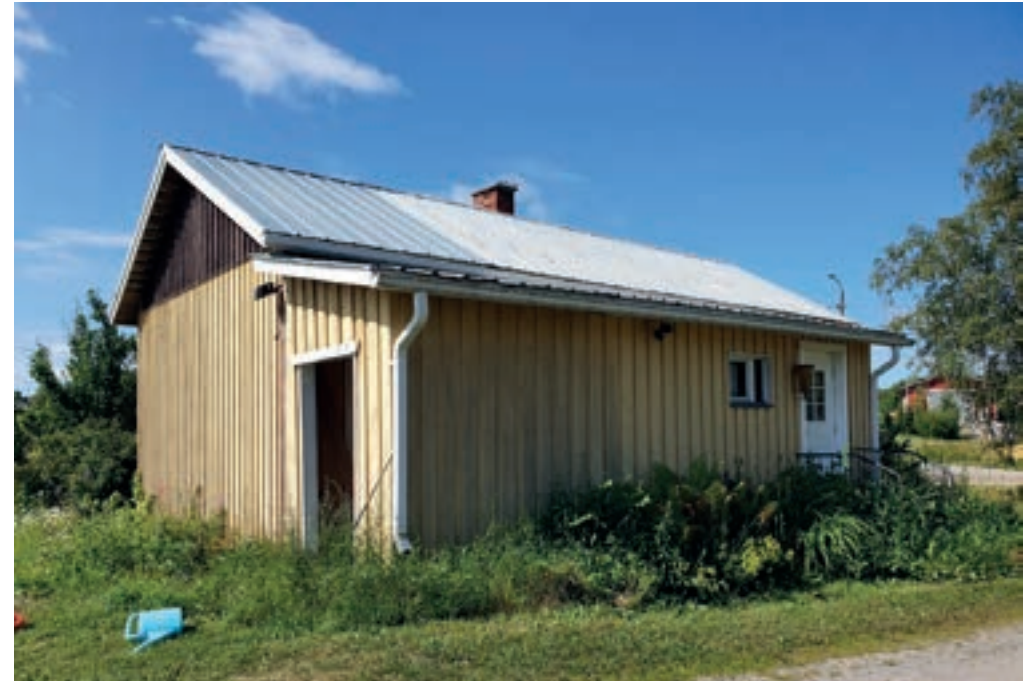
*Uppe till vänster: Lillstugan (B) är av 1800-talstyp men dess gestalt och uttryck är svårt förvanskad. Sett från byvägen
Uppe till höger: Lillstugans (B) tillbyggnad mot gården gör det svåridentifierbart.*

Bevarandegrad och värdering: Bostadshuset är välbevarat och tidstypiskt, representerar väl återuppbyggnadstidens bostadsbyggande. Återställande av balkongsituation rekommenderas. Har ett visst byggnads- och kulturhistoriskt värde. Lillstugans karaktär är kraftigt förvanskad. Återställande av fasadtyp och -uttryck rekommenderas.

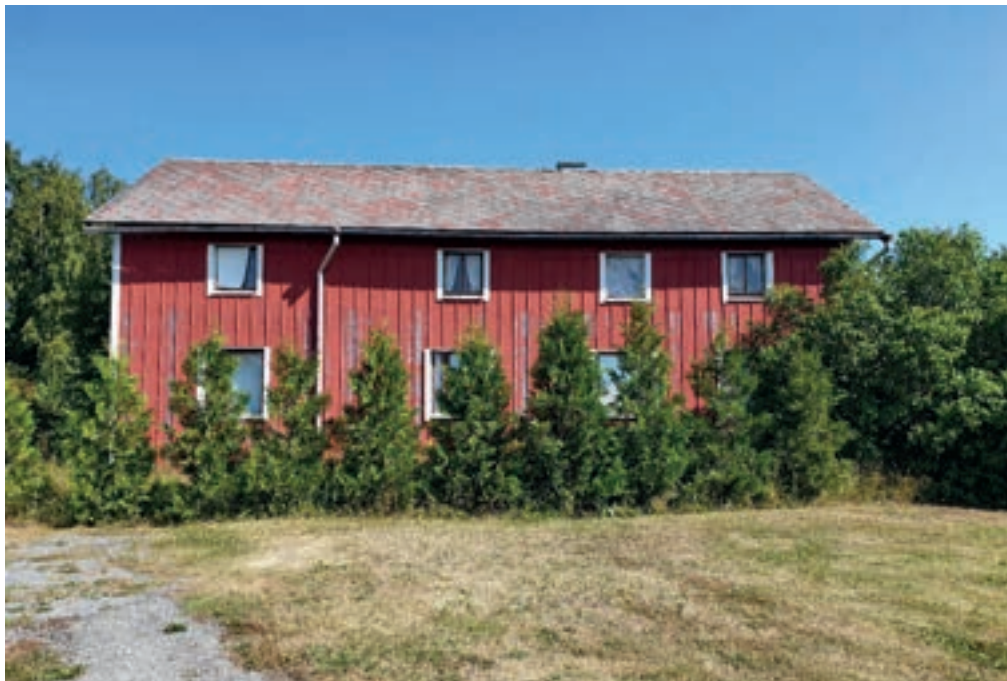
Uppe till höger: Den höga bondstugan (A) från 1800-talets mitt har försetts med plåtfasad och fönstren är utbytta mot annan typ. Sedd från gården mot norr.

Bevarandegrad och värdering: Till sin övergripande gestalt bevarad, men till sitt fasaduttryck svårt förvanskad. Återställande av fasaduttrycket rekommenderas. Byggnads- och kulturhistoriskt värde. Står på högt och synligt läge i landskapet, och bidrar till Påttbackavägens värdefulla vägmiljö, så har även ett miljövärde.

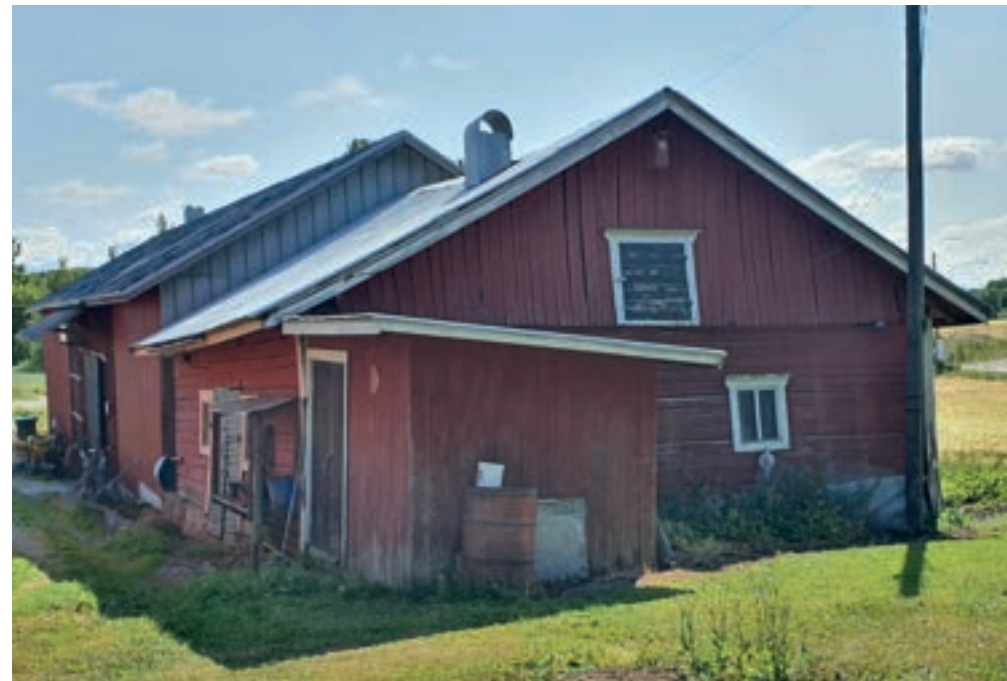
Uppe till vänster: Bondstugans (B) fasad mot grannen i söder.

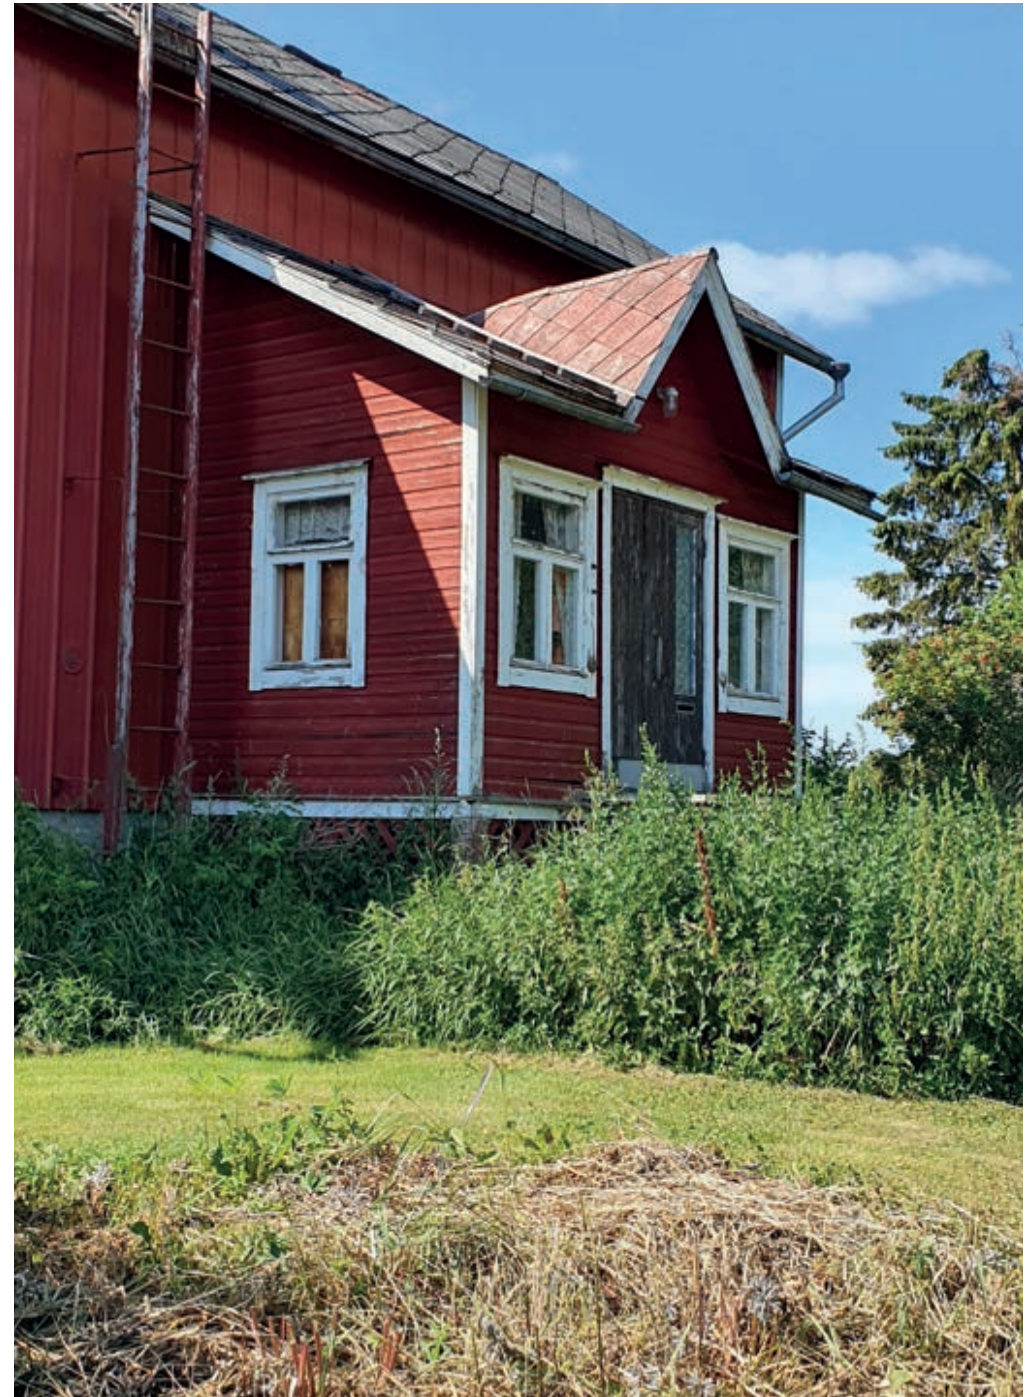
Till höger: Bondstugan (A) har en välbevarad farstuvist från tidigt 1900-tal.

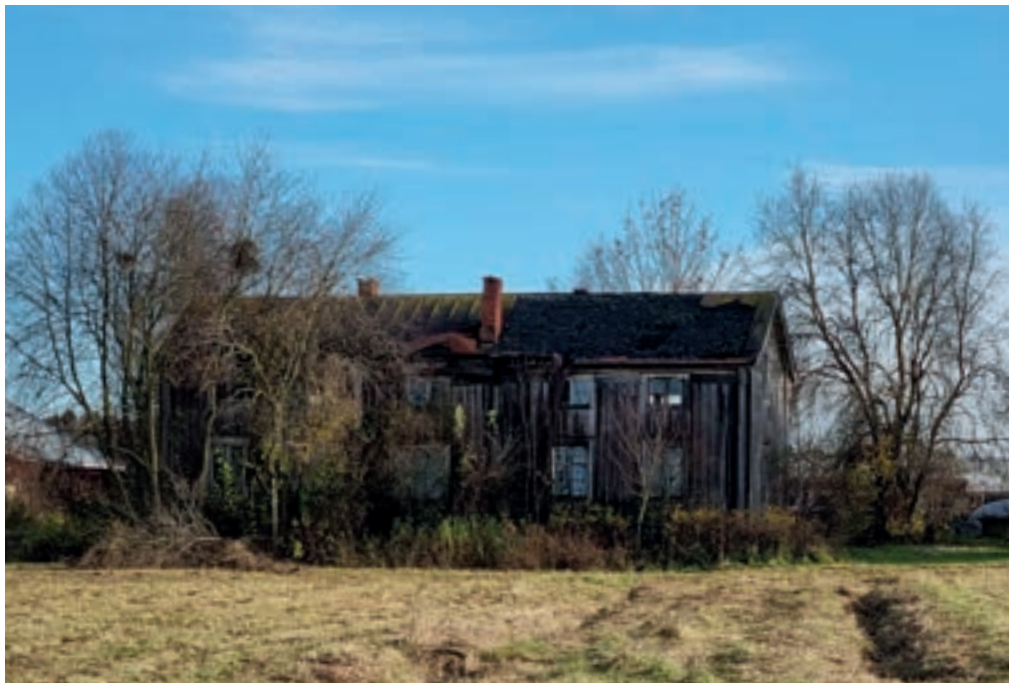
Uppe till höger: Bondstugan (A) från 1800-talets mitt är i originalskick och står öde intill ett nyare bostadshus.

Bevarandegrad och värdering: Välbevarad omoderniserad bondstuga i nästintill originalutförande. Högt byggnads- och kulturhistoriskt värde. Står synligt i landskapet och har även ett miljövärde. Förfallet bör inte tillåtas fortgå.

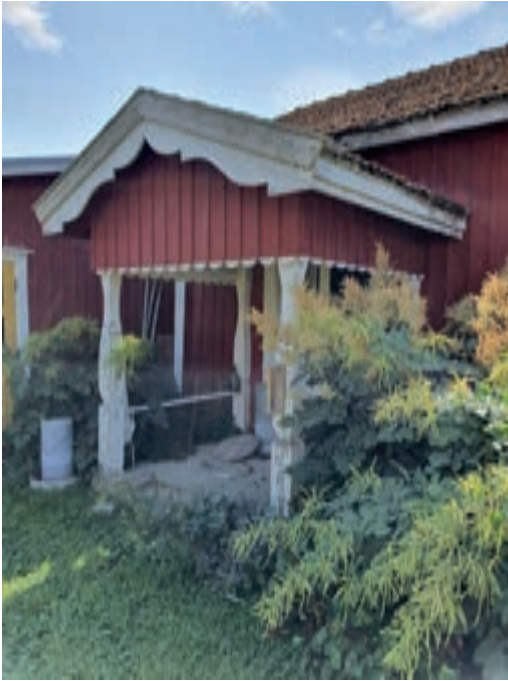
Uppe till höger: Lillstugan (A) från 1800-talet har en lokalt typisk brokvist med snidade stolpar och dekorativt utformade vindskivor.

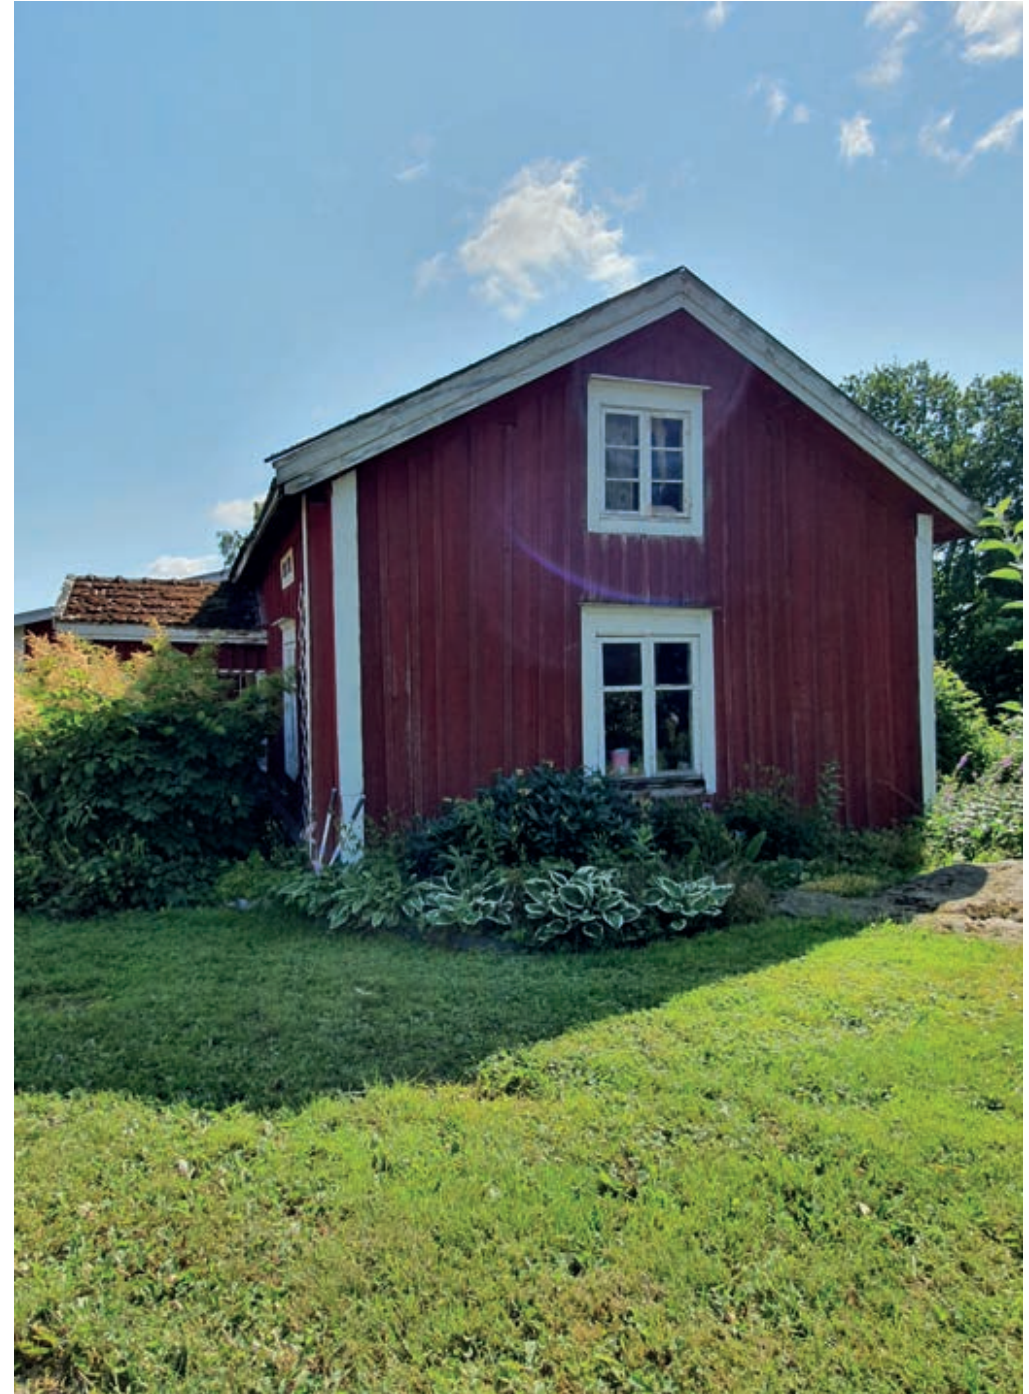
Till höger: Lillstugegaveln mot väster.

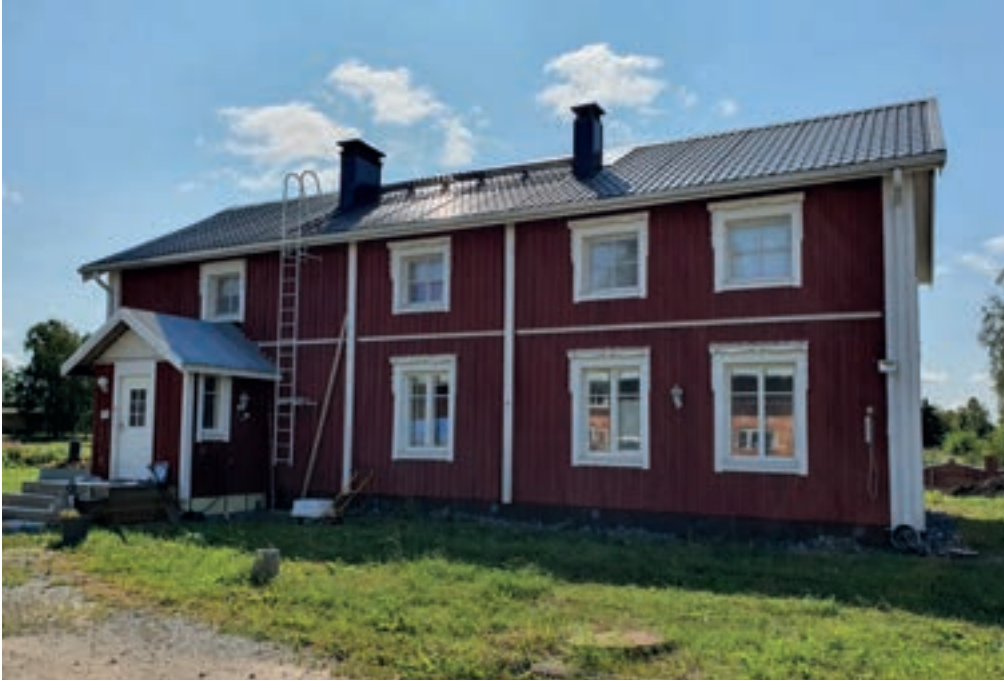
Uppe till höger: Den 170-åriga bondstugan (A) har blivit hårdhänt renoverad på bekostnad av sitt historiska uttryck och sitt kulturhistoriska värde.

Bevarandegrad och värdering: Till sin övergripande gestalt bevarad, men till sitt ursprungliga fasaduttryck nyligen svårt förvanskad. Visst kulturhistoriskt värde. Visst miljövärde för sitt vägnära läge. Återställande av fasaduttrycket rekommenderas.

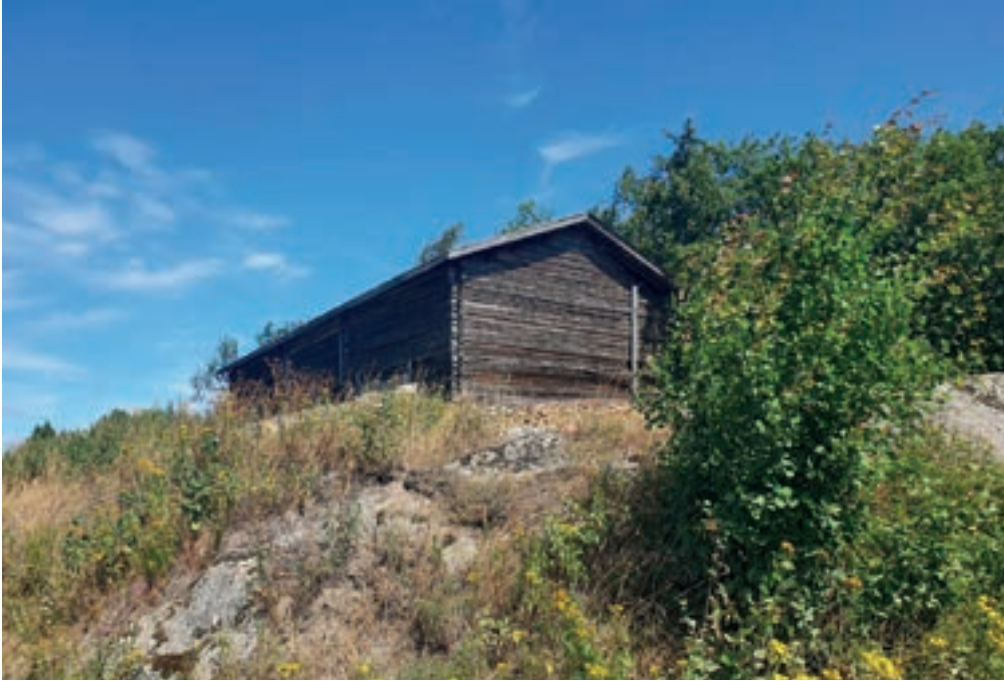
Uppe till höger: En ensam traditionell ria (A) står på högt synligt läge i vägmiljön och bidrar med historisk karaktär.

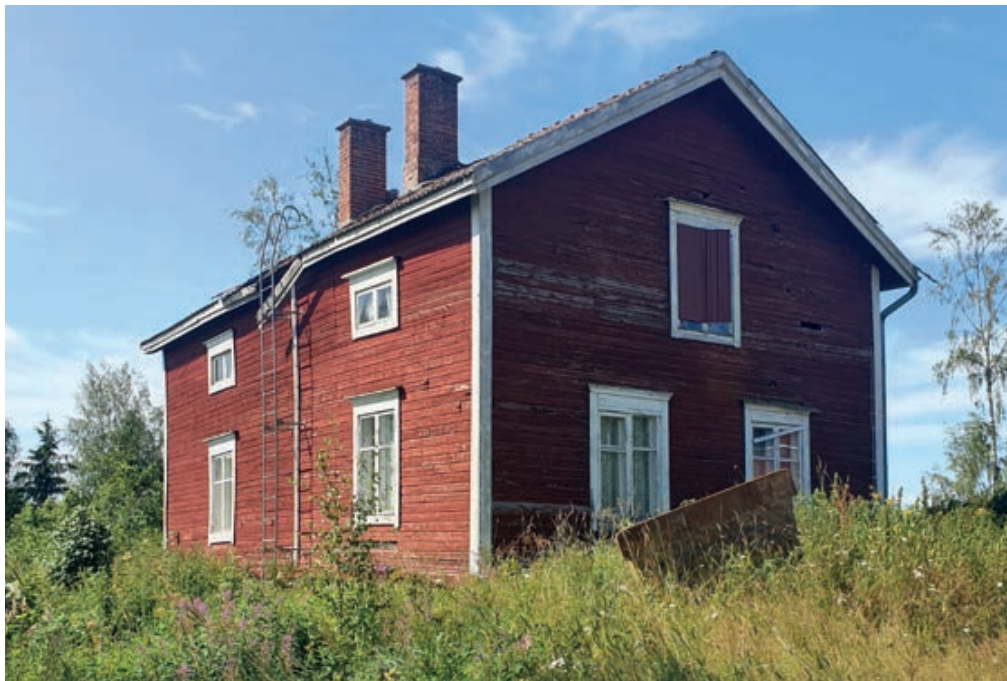
Uppe till höger: Den lilla välbevarade bondstugan (A) från 1880-talet har ett yttre som var lokalt typisk under 1920-talet.

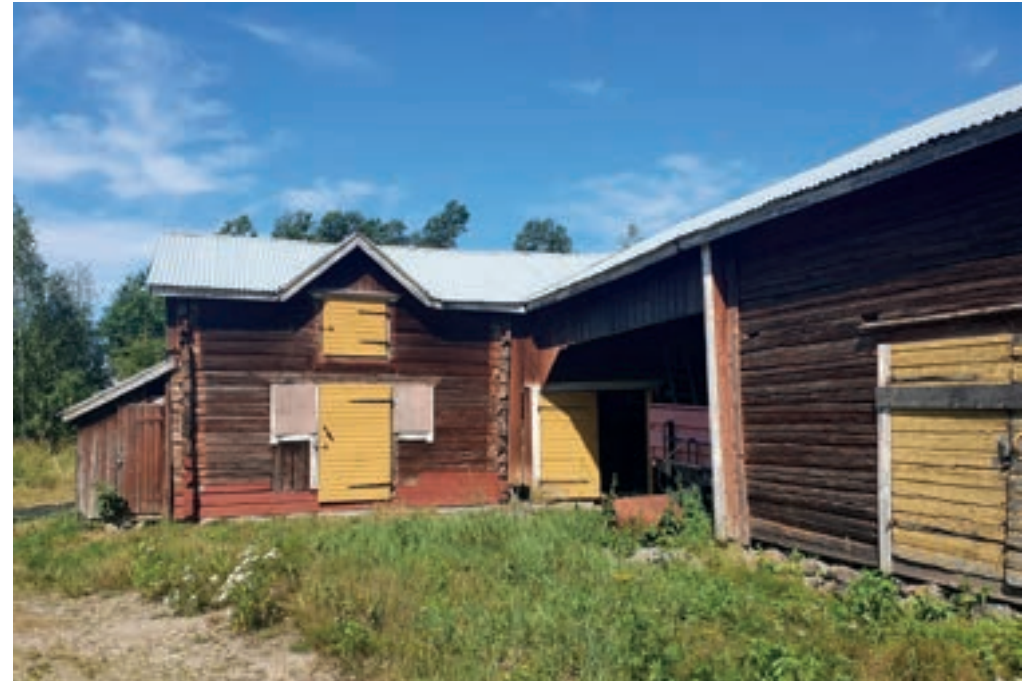
Uppe till höger: Gården sedd från infarten med det lilla fähuset (D) till höger i bild och jordkällaren (C) högre upp längs vägen.

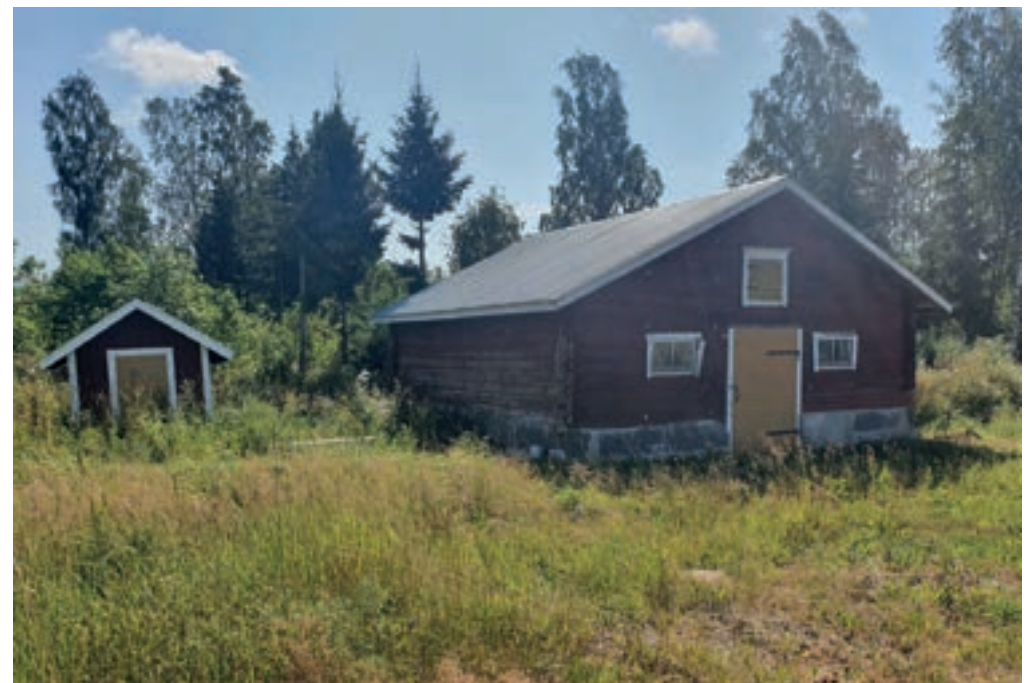
*Uppe till vänster: Uthuset i vinkel (B) med en modern traktorhall bakom.
 Uppe till höger: Uthuset i vinkel (B) med körport i vinkeln och dass till vänster, sett från gården
 Nere till höger: Fähuset (D) på hög stenfot sett från norr. Ytterligare en liten förrådsbyggnad till*

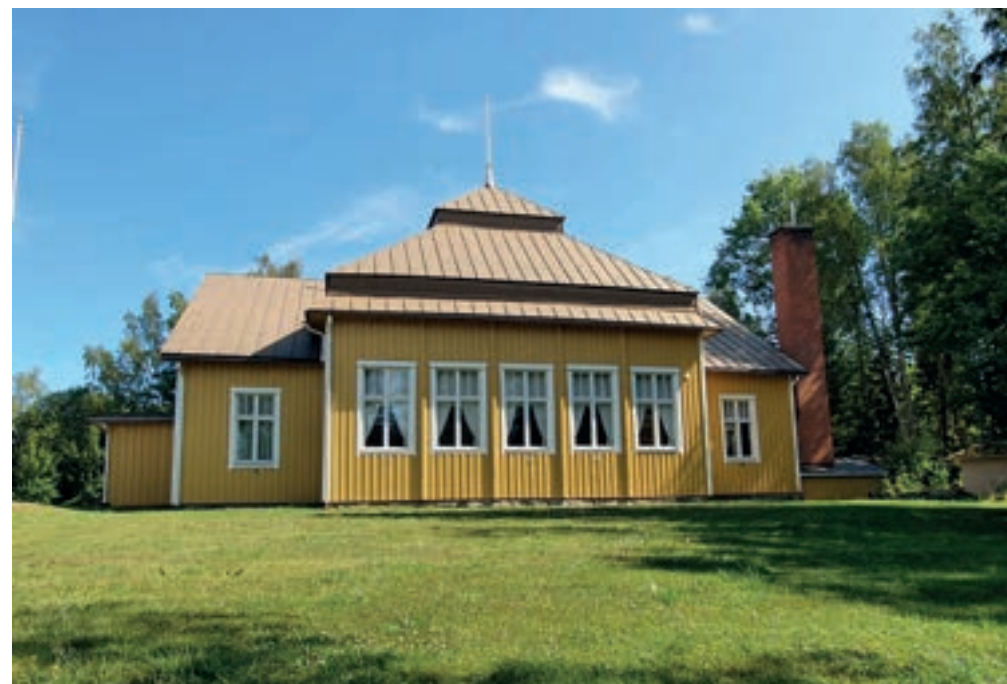
Uppe till höger: Uf-lokalen ritades av sin tids främsta arkitektkontor i Vasa, men har förlorat en stor del av sin ursprungliga detaljering i samband med moderniserande reoveringar. Bild tagen från sydväst.

Bevarandegrad och värdering: Högklassig tidstypisk arkitektur skapad av två av tidens mest framstående arkitekter verksamma i Vasa. På övergripande nivå är den till sin gestalt bevarad, men till sitt fasaduttryck förvanskad genom ändring av färgsättning samt rivning av dekorativa fasadelement. Återställande av fasaduttrycket rekommenderas. Högt arkitektoniskt och byggnadshistoriskt värde. Vittnar om den för landsbygdens utveckling under den tidiga 1900-talet så viktiga medborgarföreningsrörelsens historia och har därmed ett högt kul-

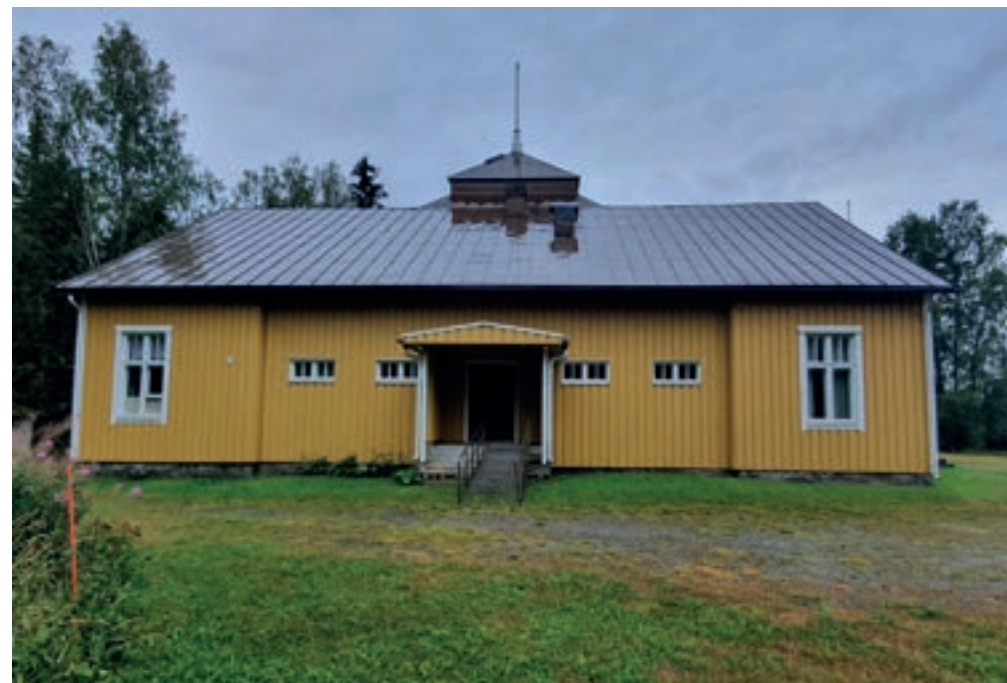
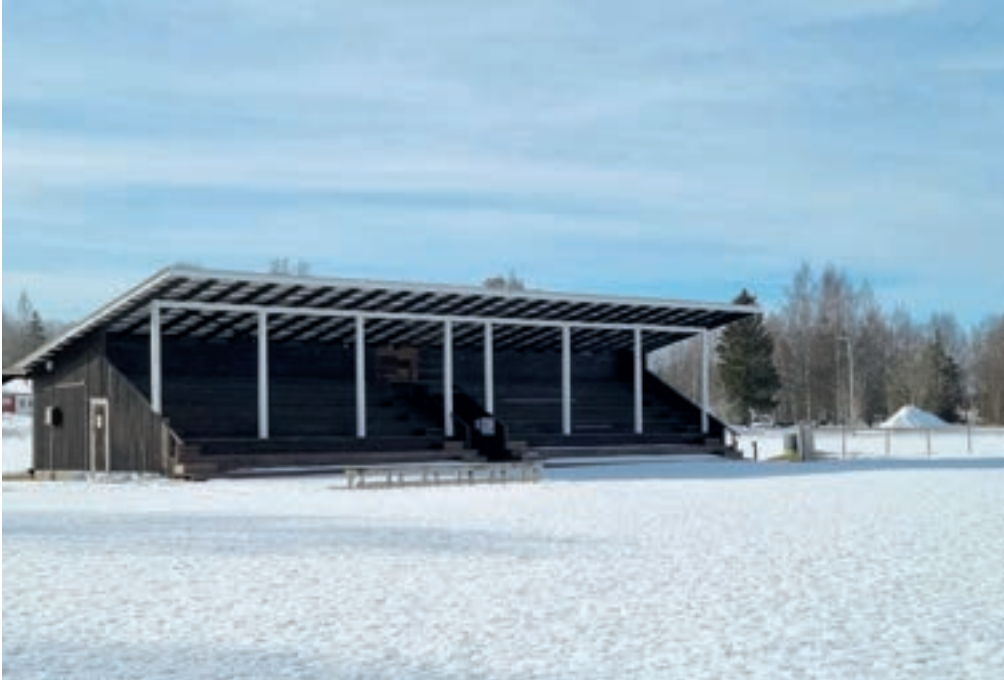
*Uppe till vänster: Uf-lokalen sedd från gaveln mot söder.
Uppe till höger: Lokalens bakre långsida.*

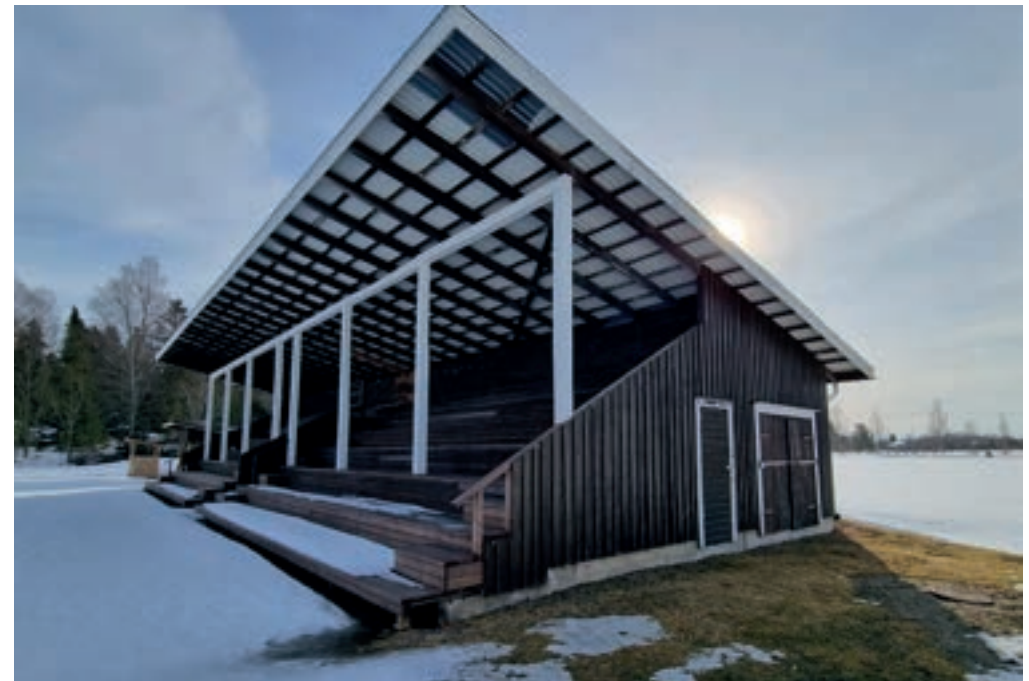
Tidig läktarbyggnad med sittplatser för publik med omklädningsutrymmen under läktaren. Pulpettak som bärs upp av stolpar. Gjuten betonggrund. Svartmålad locklistpanel, vitmålad bärande ramkonstruktion av pelare som bär upp primär takbalk. Svartmålat sekundärt takbärverk. Vita snickerier och omklädningsrumsfönster mot baksidan. Sinuskorrugerad takplåt.

Uppe till vänster: Läktarbyggnaden vid idrottsplanens södra långsida var klar 1960.

Uppe till höger: Under själva publikläktaren finns omklädningsrum med fönster i bakre fasaden.

Nere till höger: Läktarbyggnadens gavel mot väster.

Läktarbyggnaden är välbevarad till sin historiska karaktär och representativ för sin tids idrottsbyggnader, av vilka inte många bevarats till vår tid.

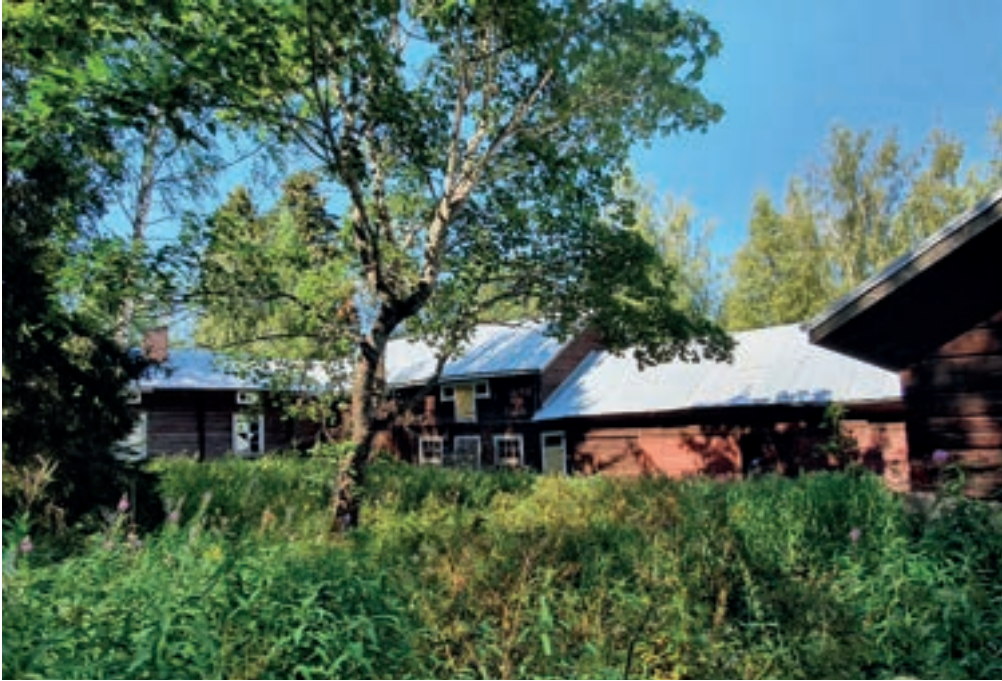
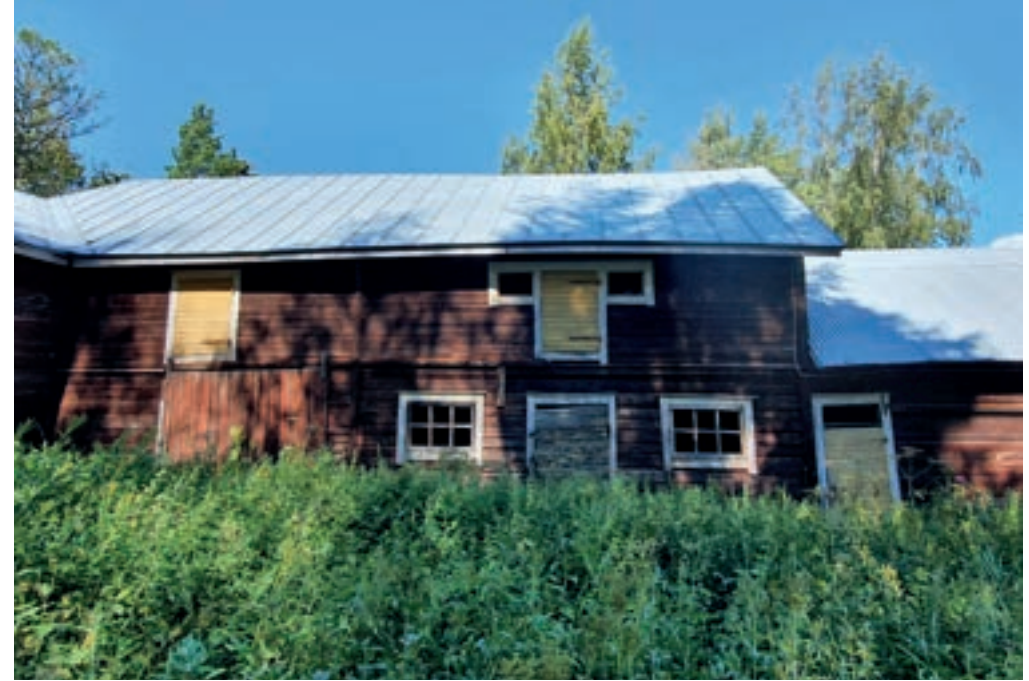
Uppe till vänster: Lillstugan (A) anas bakom vegetationen till vänster i bild. Uthuslängan (C) i mitten binder ihop den delen med fähuset (D) vars gavel anas till höger.
 Uppe till höger: Uthuslängan (C) är delvis i två våningar.
 Nere till höger: Fähuset (D) har en hög stenfot och är timrad upptill, med hölada på vinden. På bild dess södra gavel.

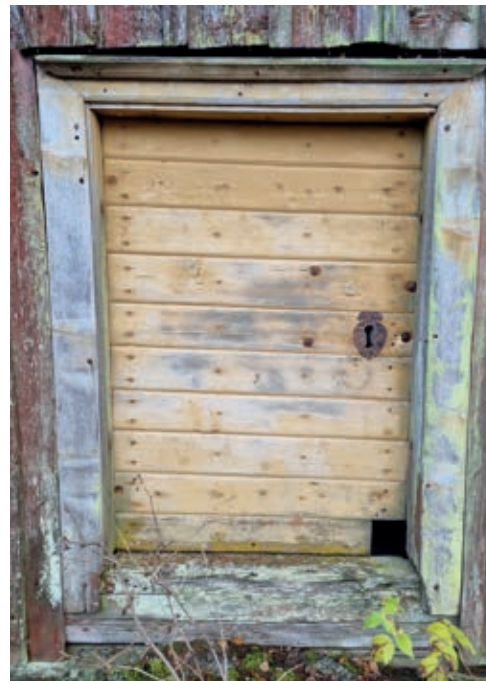
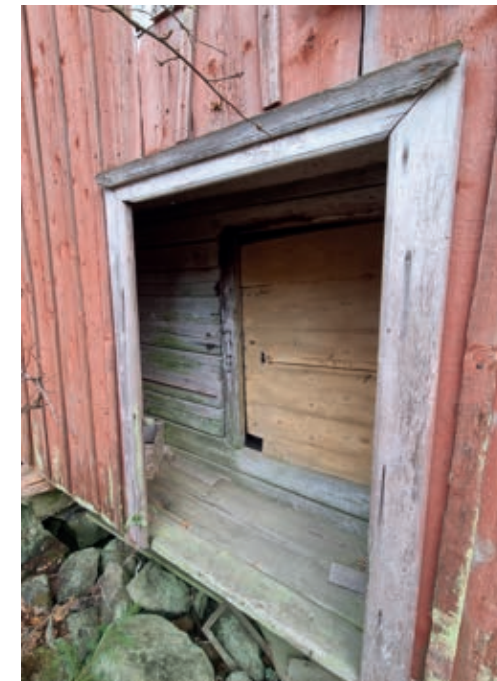
Uppe till vänster: Bod (G) har ett stolpunderrede av ålderdomlig typ som är mycket sällsynt i bevarat skick.

Till vänster: Den äldsta boden(G) är omdanad i empirestil med falsk fasad som bildar svalen i bilden på denna sida.

Till höger: Den mäktiga bodraden sedd från nordväst med bod (E) i förgrunden med sin imponerande breda knutbräda.

Bevarandegrad och värdering: Unik helhet trots att huvudbyggnaden beklagligt nog rivits. Ovanligt stora byggnader i ett tillika ovanligt påkostat utförande i tidstypisk stil från mitten av 1800-talet till början av 1900-talet. Originalskick. Mycket höga byggnads- och kulturhistoriska värden samt högt miljövärde.

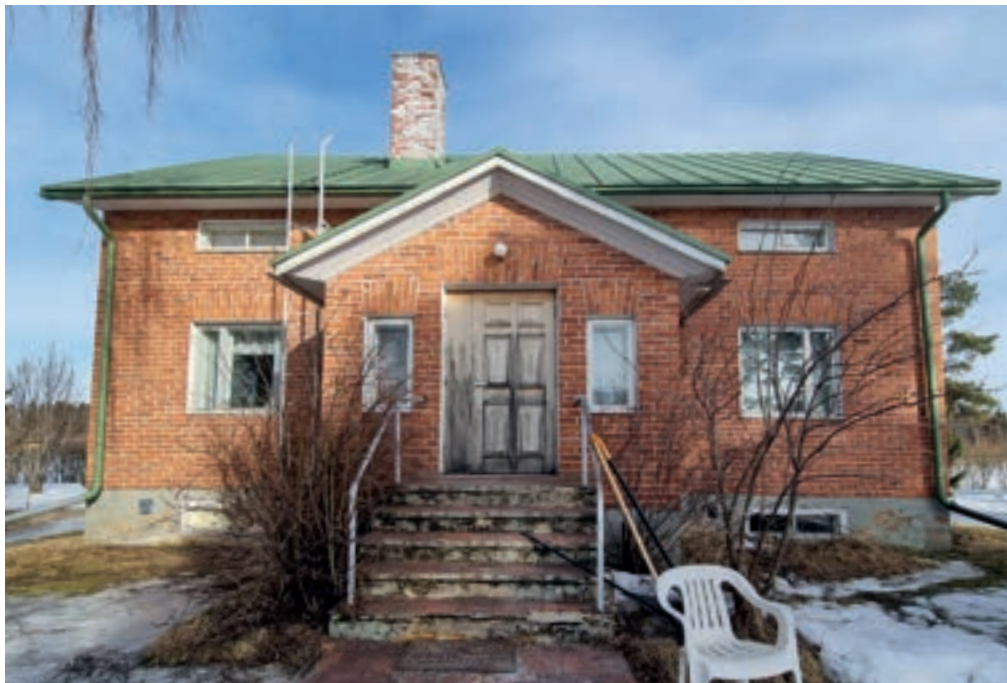
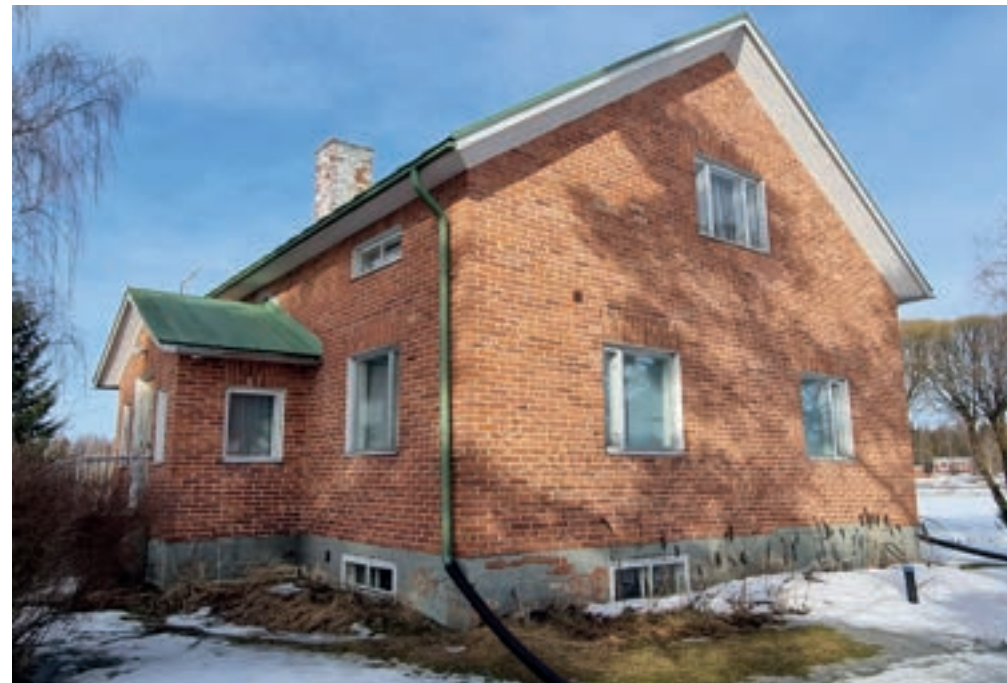
Bevarandegrad och värdering: Välbevarat bostadshus i ovanligt lokalt anpassat utförande.

Uppe till höger: Bostadshuset (A) från 1952 har ett välbevarat yttre i ett ovanligt lokalt anpassat utförande. Här sett från infartsvägen i norr.
