HELSINGBY-TOBY-KARKMO

KULTURMILJÖUTREDNING, 2021

KORSHOLMS KOMMUN

TIDORUM - ARKITEKTUR OCH BYGGNADSVÅRD

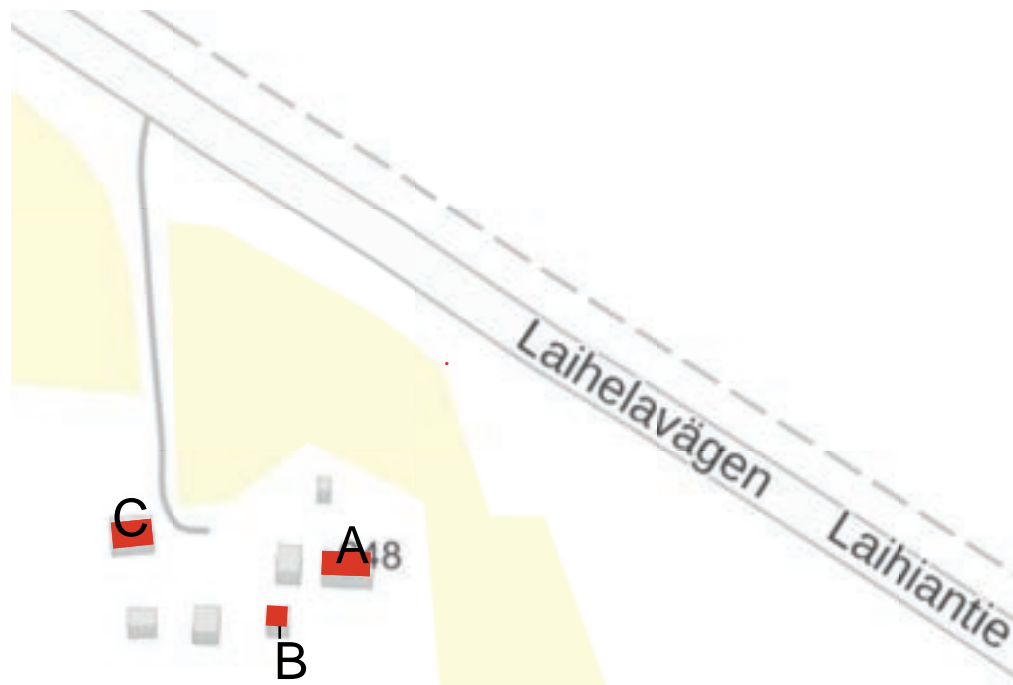
Uppe: Bostadshuset (A) är sett från gården. Öppningarna för fönster och dörrar är murade med äkta valv.

Bevarandegrad och värdering: Välbevarat bostadshus i ovanligt lokalt anpassat utförande.

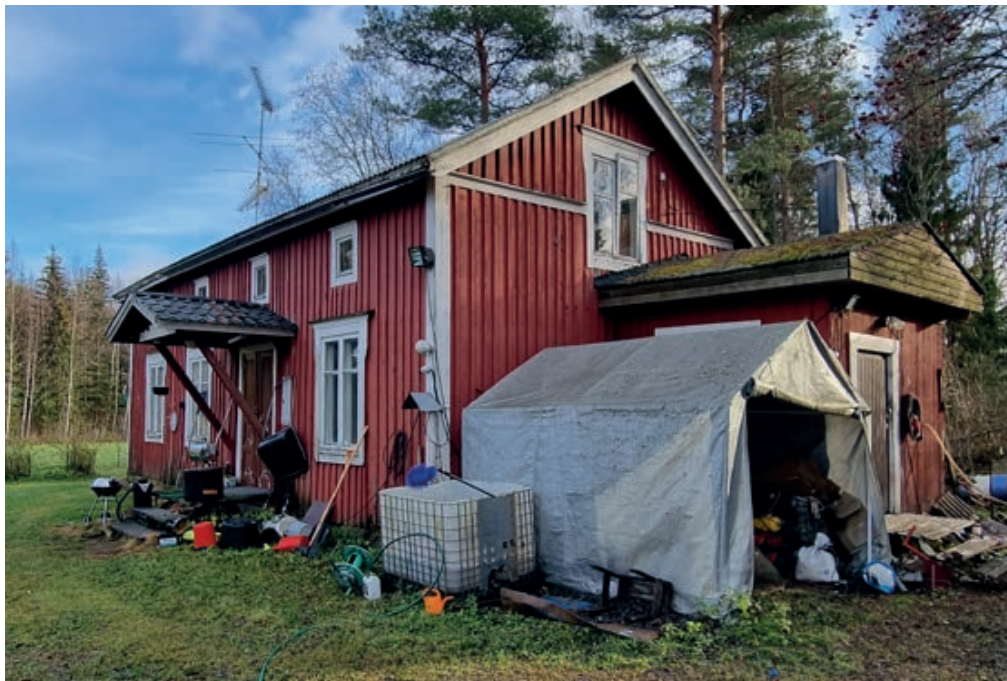
Uppe till höger: Bondstugan (A) från tidigt 1900-tal har ett välbevarat yttre trots tillkommet skärmtak och mindre tillbyggnad till höger.

Bevarandegrad och värdering: Trots tillbyggnad och brokvist en till sitt uttryck välbevarad mindre bondstuga och uthus i originalutförande. Byggnads- och kulturhistoriskt värde. Står i synligt läge intill Laihelavägen, vilket även ger gården ett miljövärde.

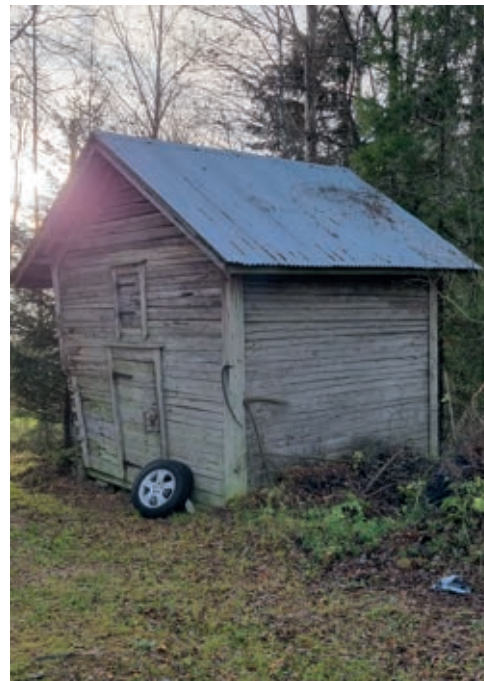
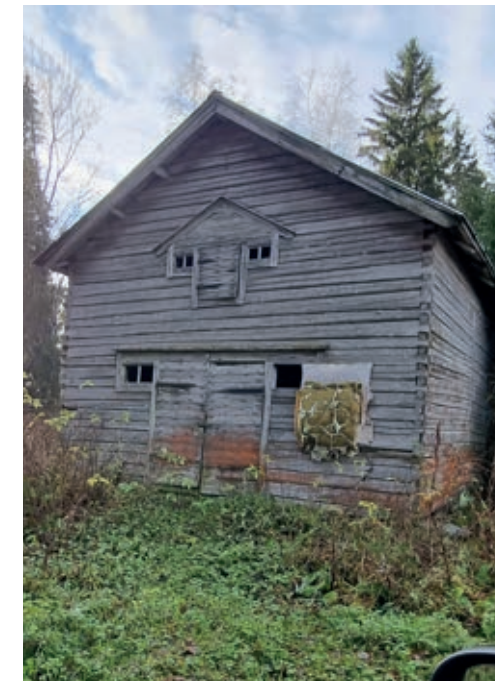
*Uppe till vänster: Bondstugan (A) har en nyare tillbyggnad i gaveln mot väster.
Uppe i mitten: Bodan (B) är i originalutförande.
Uppe till höger: Uthuset (C) har en ovanlig utformning. På bild gaveln mot öster.*

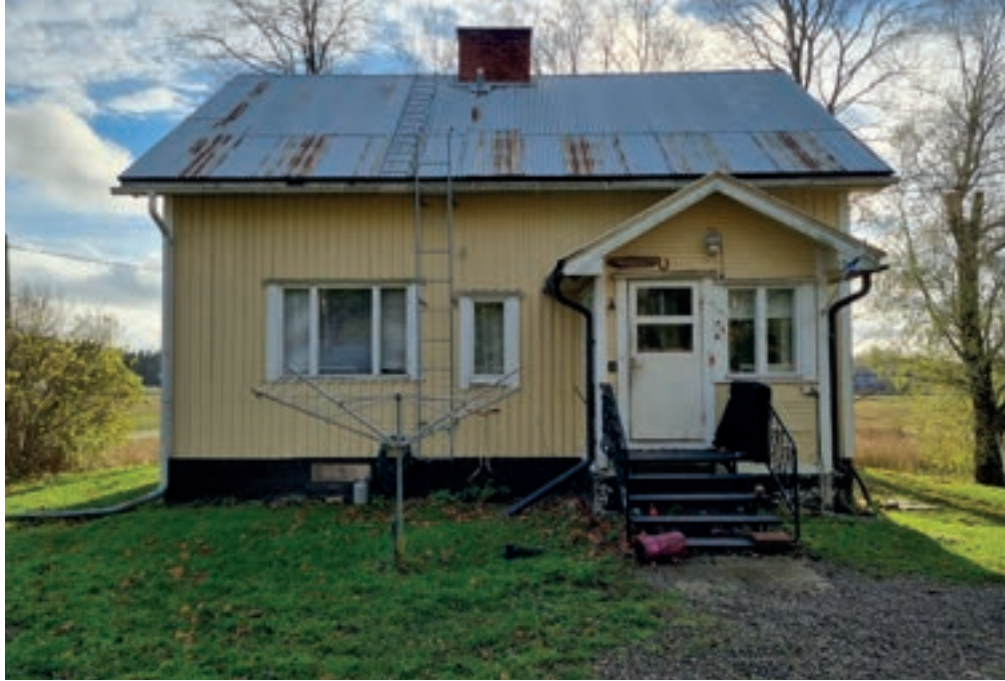
Uppe till höger: Bostadshuset (A) från tidigt 1950-talet har en välbevarad fasadbild mot Laihelavägen.

Bevarandegrad och värdering: Till sitt övergripande fasaduttryck bevarad, men med vissa förvanskande inslag, såsom ny dörrupptagning i fasad. Återställande av fasaduttrycket rekommenderas. Ligger på en äldre bosättningsplats. Representerar återuppbyggnadstidens bostadsarkitektur och har ett visst byggnads- och kulturhistoriskt värde. Står i synligt läge intill Laihelavägen, vilket även ger gården ett visst miljövärde.

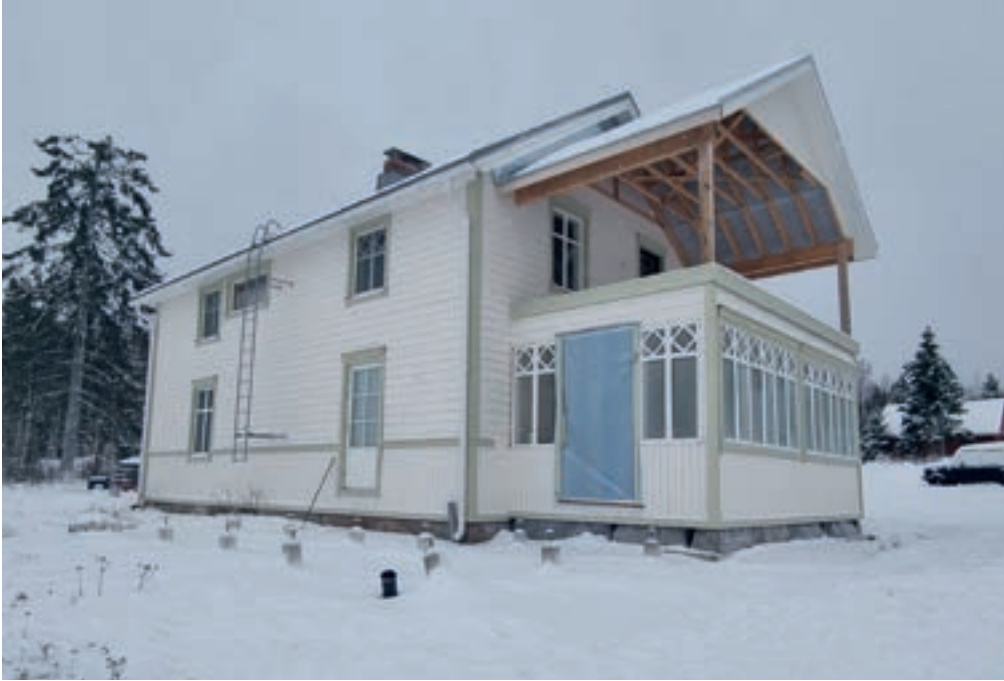
Uppe till höger: Bondstugan (A) från tidigt 1900-tal är nyligen omdanad intill oigenkännlighet och dess historiska ursprung är svårt förvanskat.

Bevarandegrad och värdering: Såväl till sin övergripande gestalt samt till sitt fasaduttryck svårt förvanskad bondstuga från tidigt 1900-tal. Visst kulturhistoriskt värde genom sin ålder. Åtgärder för att återställa fasadens ursprungliga uttryck rekommenderas.

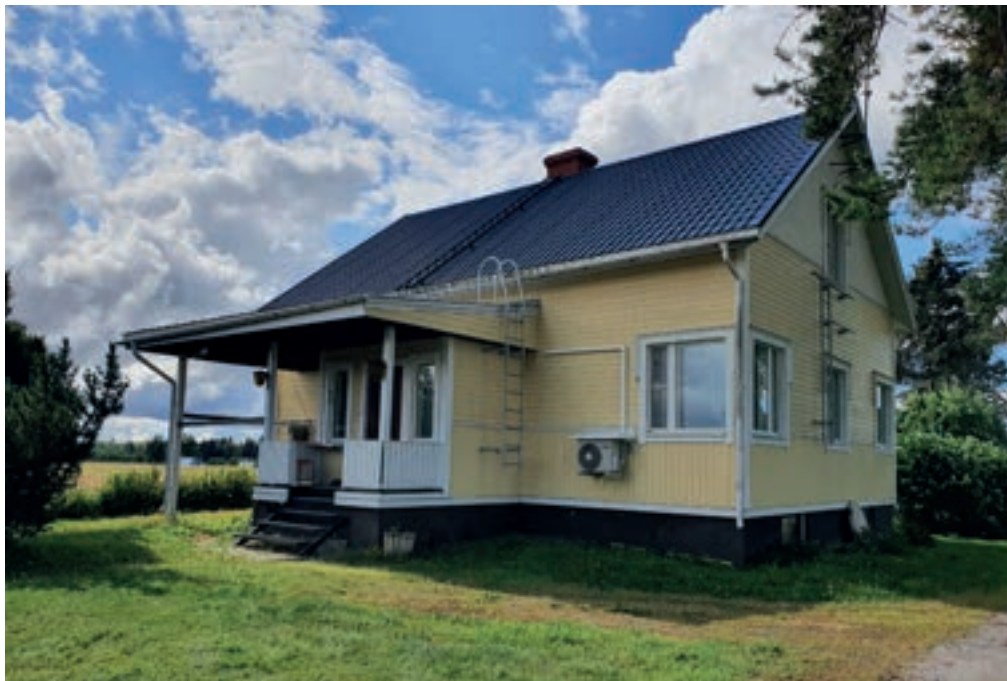
Uppe till höger: Bostadshuset (A) från mitten av 1940-talet sett från infarten.

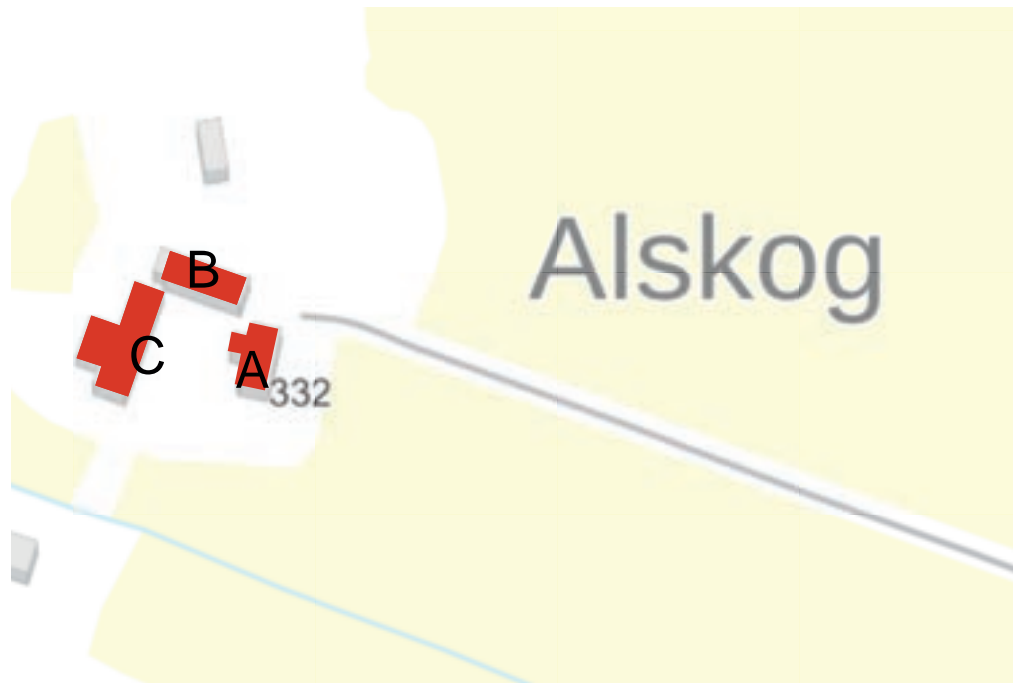
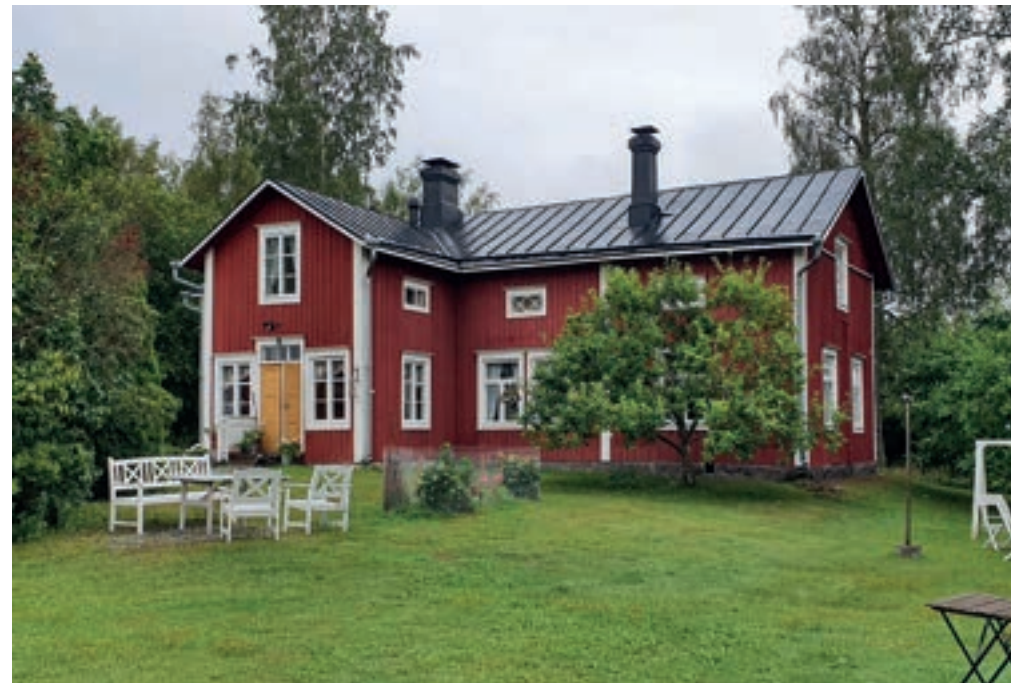
Bevarandegrad och värdering: Till sin övergripande gestalt bevarad, men till sitt uttryck omdanat genom fasad- och fönsterbyte och tillbyggnad av det överdimensionerade farstuvisttaket 1976. Återställande av fasaduttrycket rekommenderas. Representerar återuppbyggnadstidens bostadsarkitektur och har ett visst byggnads- och kulturhistoriskt värde. Står i synligt läge i landskapet, vilket även ger gården ett visst miljövärde.

Uppre: Bostadshuset (A) har förlorat sitt ursprungliga fasaduttryck genom renovering, ombyggnad av farstuvist och byte av fönster och takbeläggning.

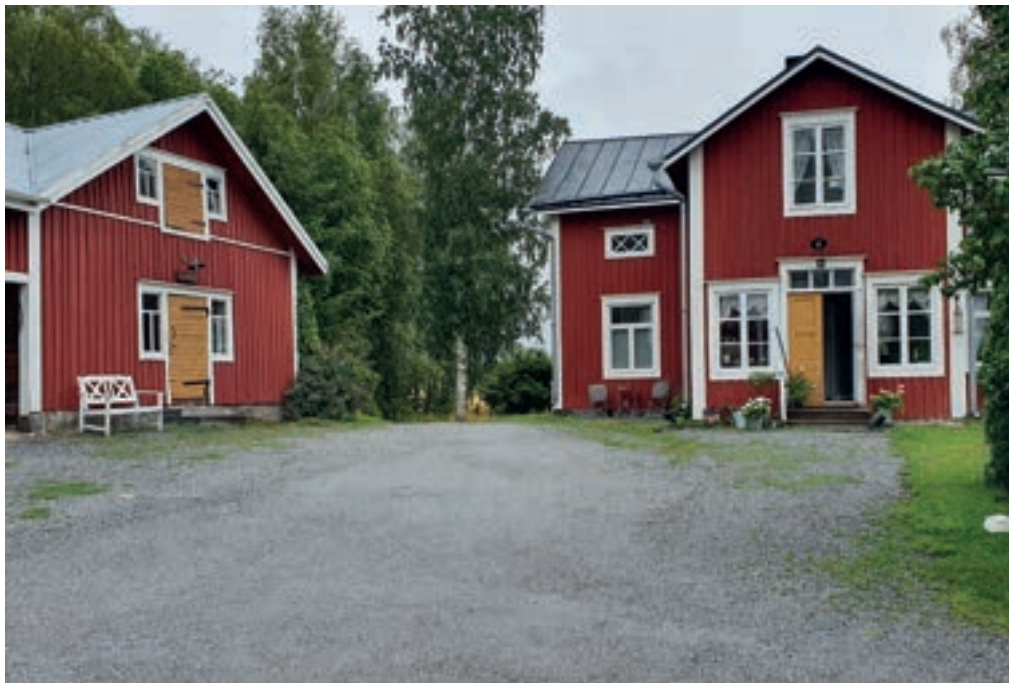
Uppe till höger: Den välbevarade bondstugan (A) sedd från gården.

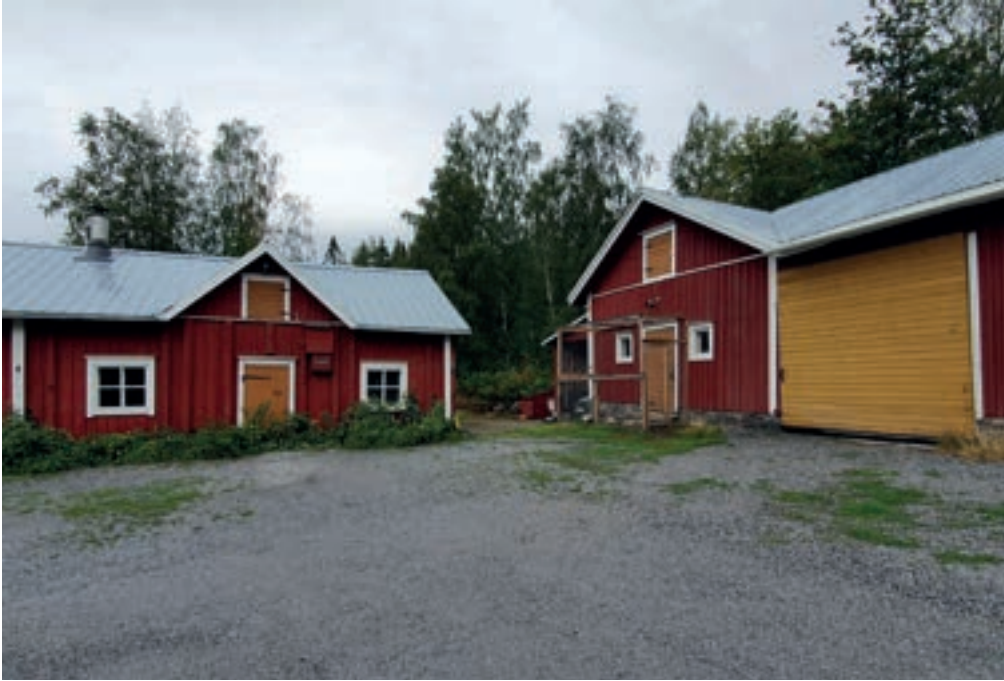
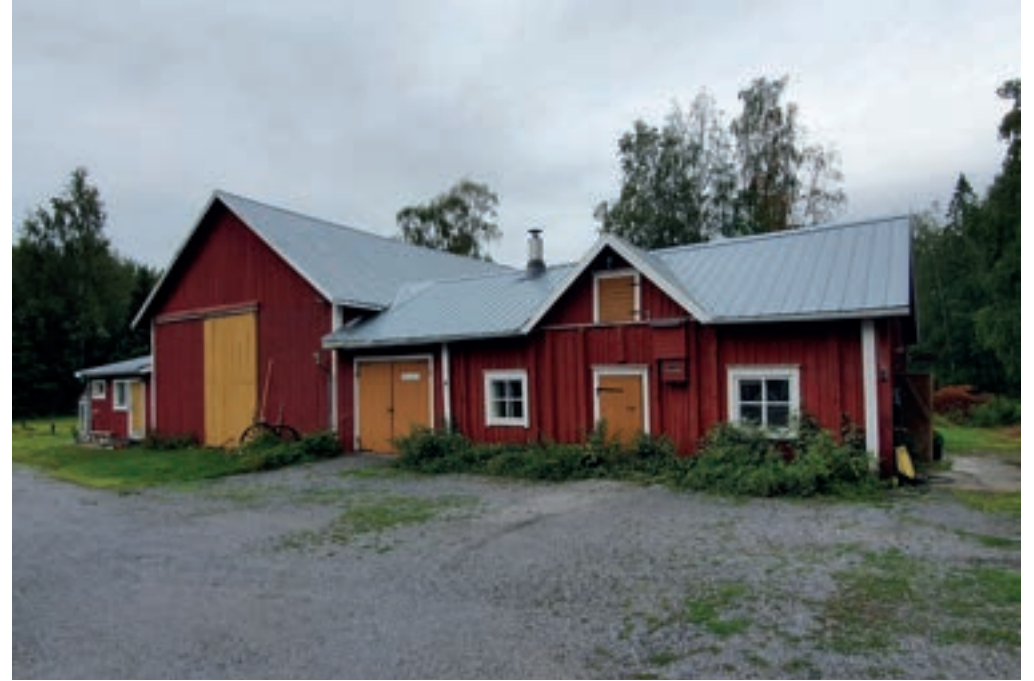
Uppe till vänster: Bondstugan (A) till höger i bild. Uthuset (B) till vänster avgränsar gården mot norr.

Uppe till höger: Uthuset (B)

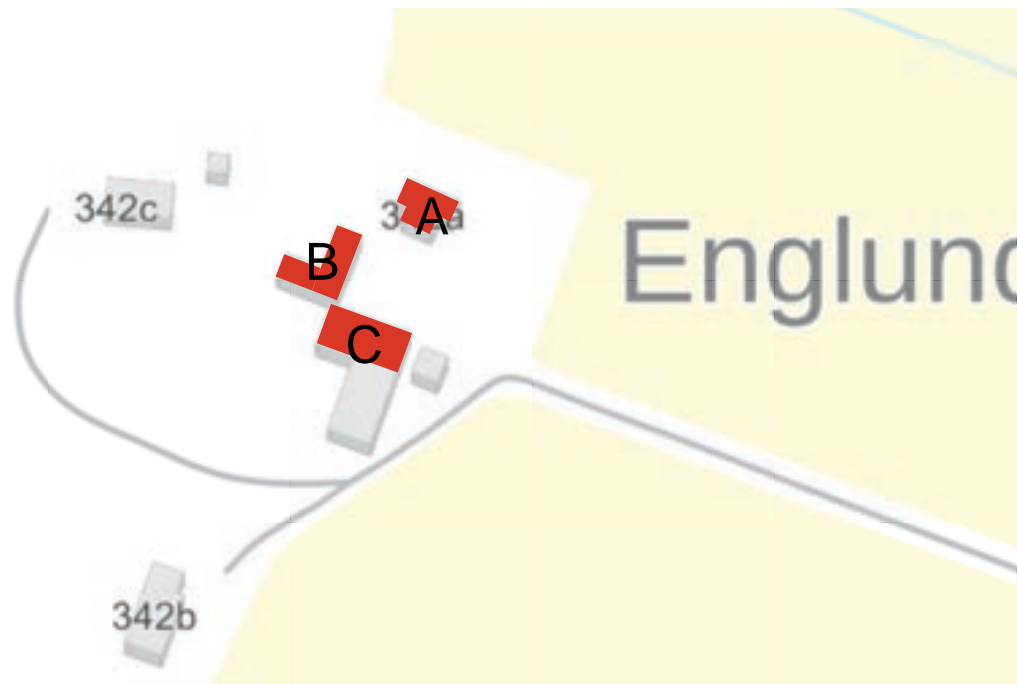
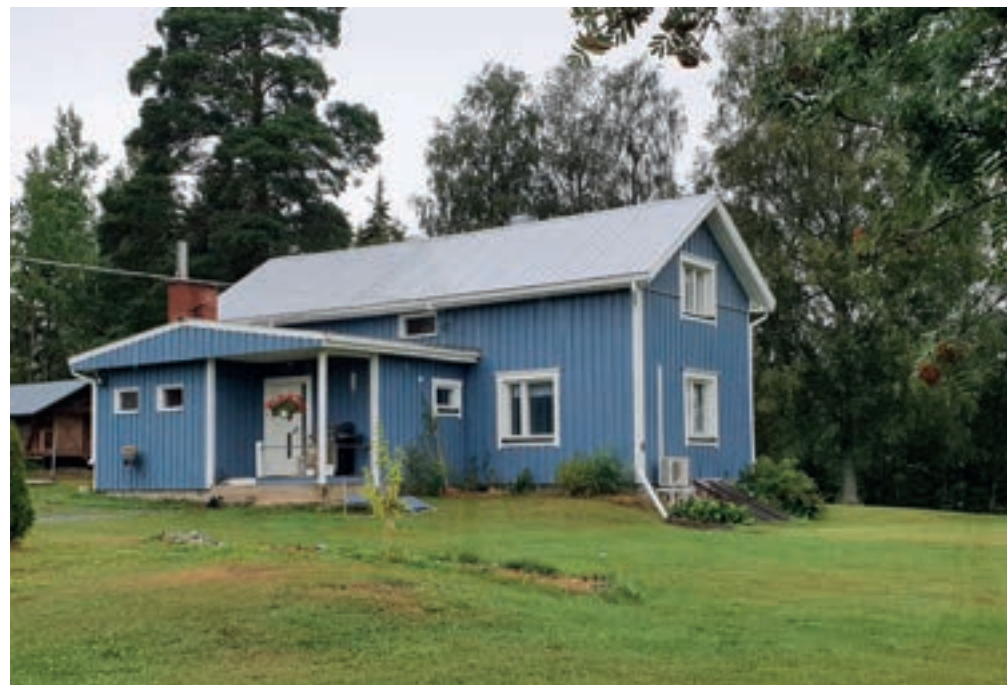
Uppe till vänster: Den välhållna nyskiftesgården är kringbyggd på tre sidor. Uthus (B) till höger och uthus (C) till vänster i bild.

Uppe till höger: Uthuset (C).

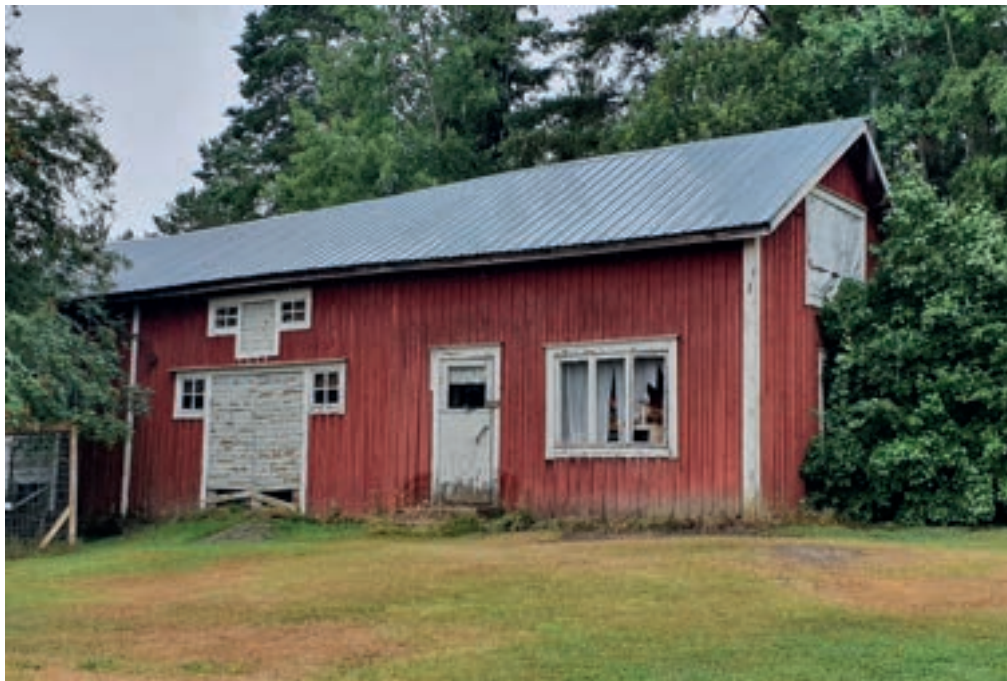
Uppe till höger: Bondstugan (A) bör med tanke på sin roll i landskapet återfå sin ursprungliga röda fasadkulör.

Bevarandegrad och värdering: En till sin övergripande gestalt bevarad bondstuga på nyskiftesgård, men till sitt fasaduttryck svårt förvanskad. Återställande av färgsättningen rekommenderas å det starkaste, liksom av fönstersättning. Byggnads- och kulturhistoriskt värde. Synligt läge, vilket ger den en roll i landskapet.

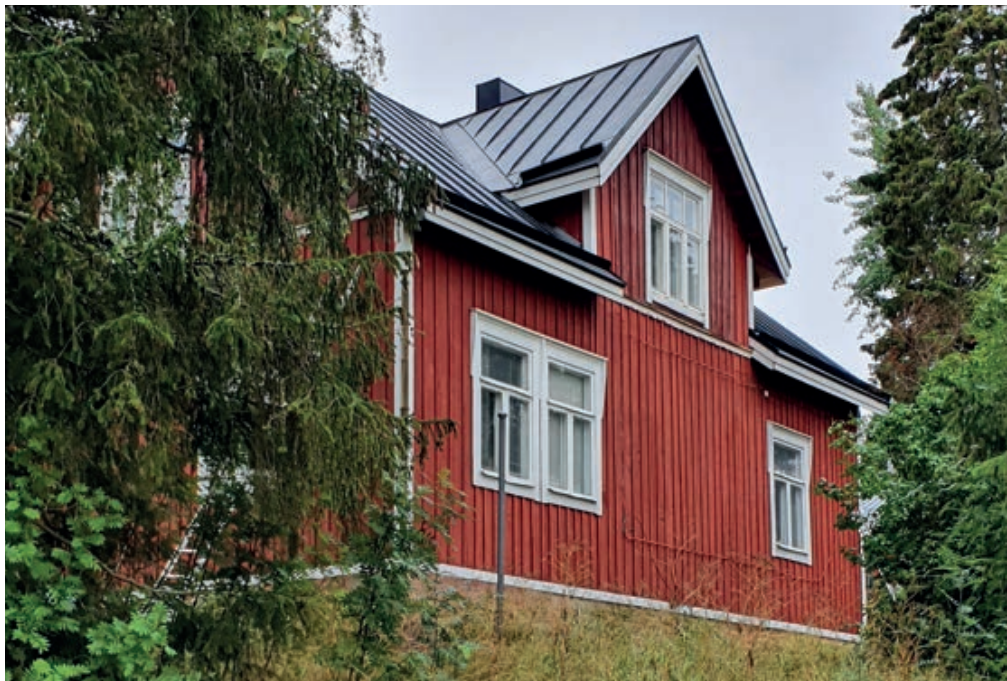
Uppe till höger: Bondstugan (A) från 1930-talet sett från gården.

Bevarandegrad och värdering: En till sitt uttryck välbevarad tidstypisk 1930-talsbondstuga. Byggnads- och kulturhistoriskt värde. Står i synligt läge, vilket även ger gården ett miljövärde.

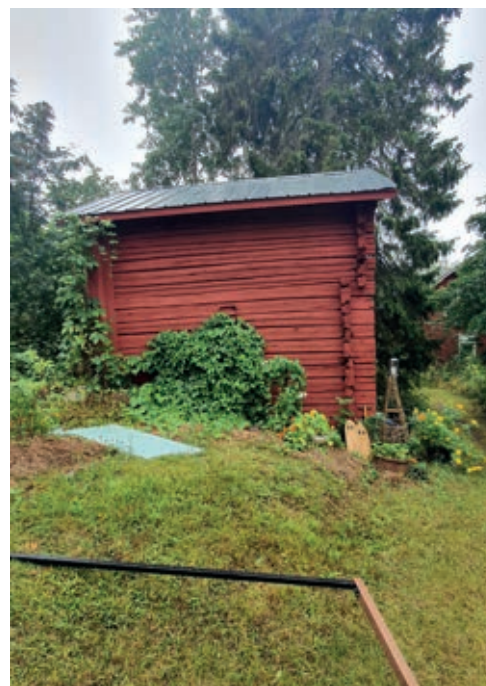
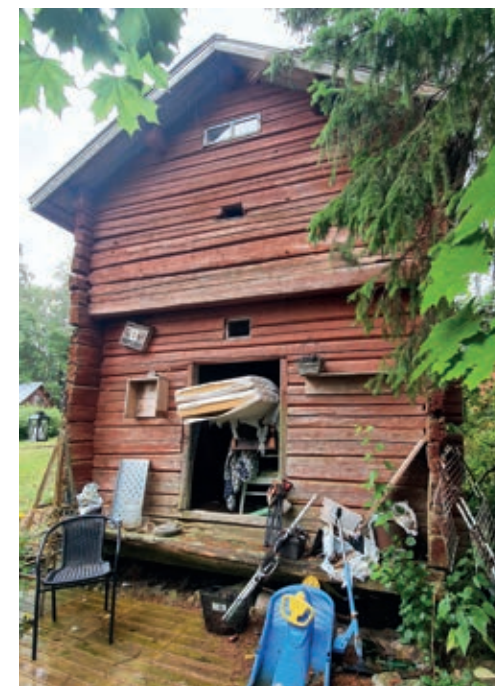
Hitflyttad spannmålsbod av ålderdomlig typ med utskjutande överdel, synligt timmer och synliga knutar. Rödfärgad med rödfärgad bräddörr.

Till vänster: Boden (B) sedd från norr och väster.

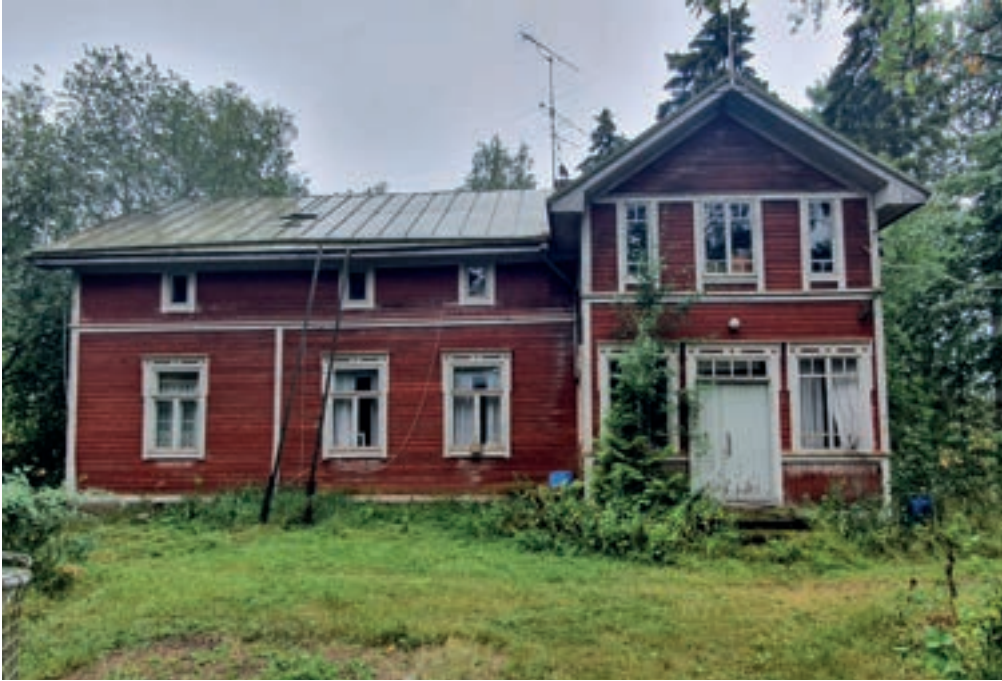
Uppe till höger: Bondstugan (A) av välbevarad tidig 1900-talskaraktär har en särskilt dekorativ farstuvist mot gården. Uthuset (B) står i vinkel till höger i bild.

Bevarandegrad och värdering: Välbevarad bondstuga med särskilt dekorativa snickerier. Byggnads- och kulturhistoriskt värde. Bildar en gårdshelhet dit en regionalt typisk björkallé leder från byvägen, vilket ger den även ett miljövärde

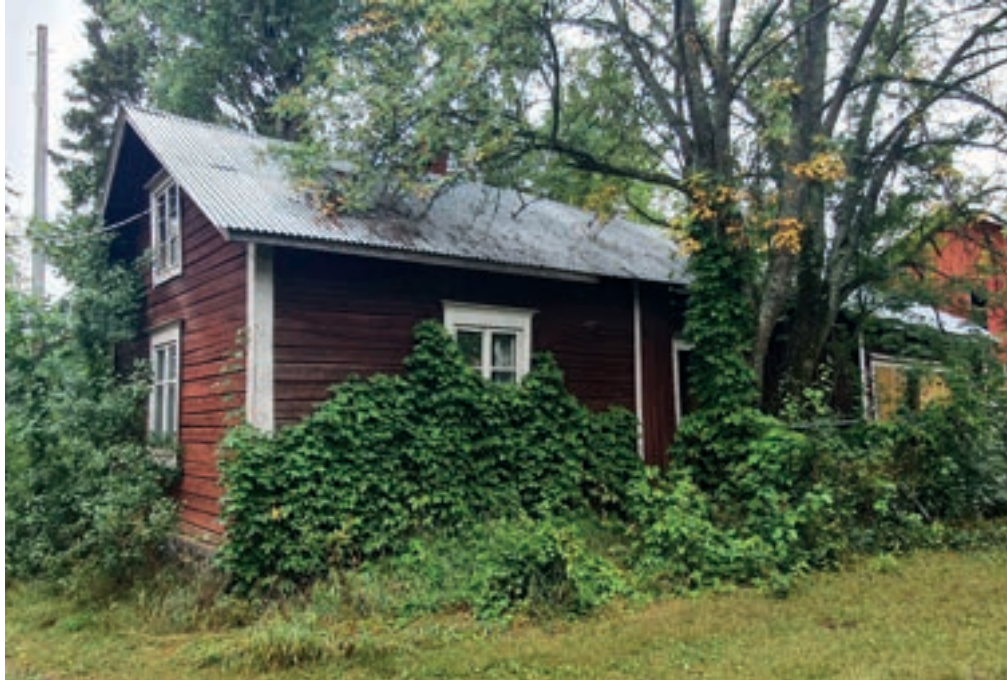
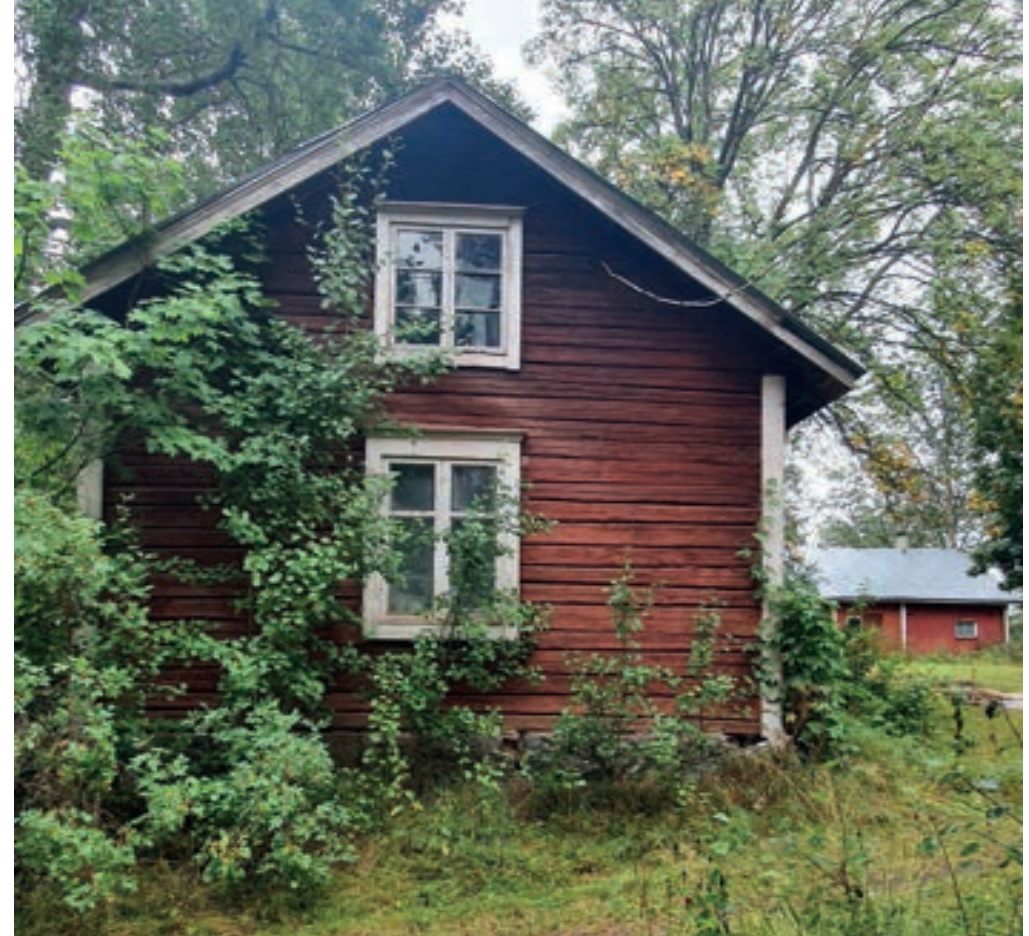
Uppe till vänster: Bondstugans (A) huvudfasad med den ovanligt utformade fullhöga farstukvisten.

Uppe till höger: Bondstugans gavel mot norr.

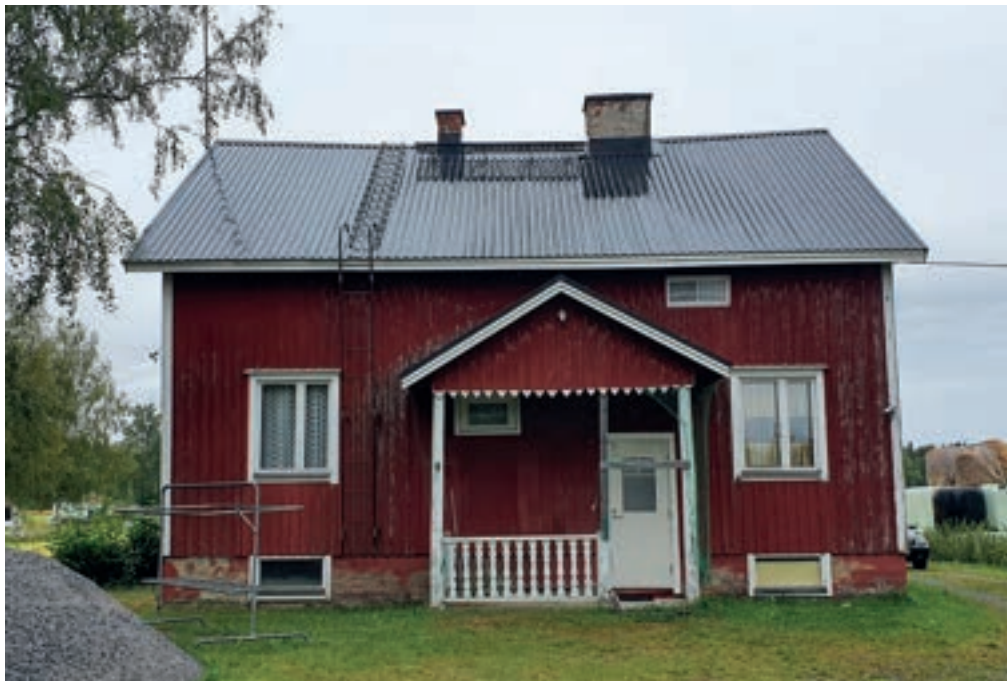
Uppe till höger: Bostadshuset (A) är till sitt uttryck sin tids tolkning av traditionell utformning i regionen. Här sett från vägen.

Bevarandegrad och värdering: Till sitt övergripande fasaduttryck bevarad, men till vissa delar, ytterdörr och vattentak, förändrad. Återställande åtgärder rekommenderas. Representerar återuppbyggnadstidens bostadsarkitektur och har ett visst byggnads- och kulturhistoriskt värde. Står i synligt läge intill vägen.

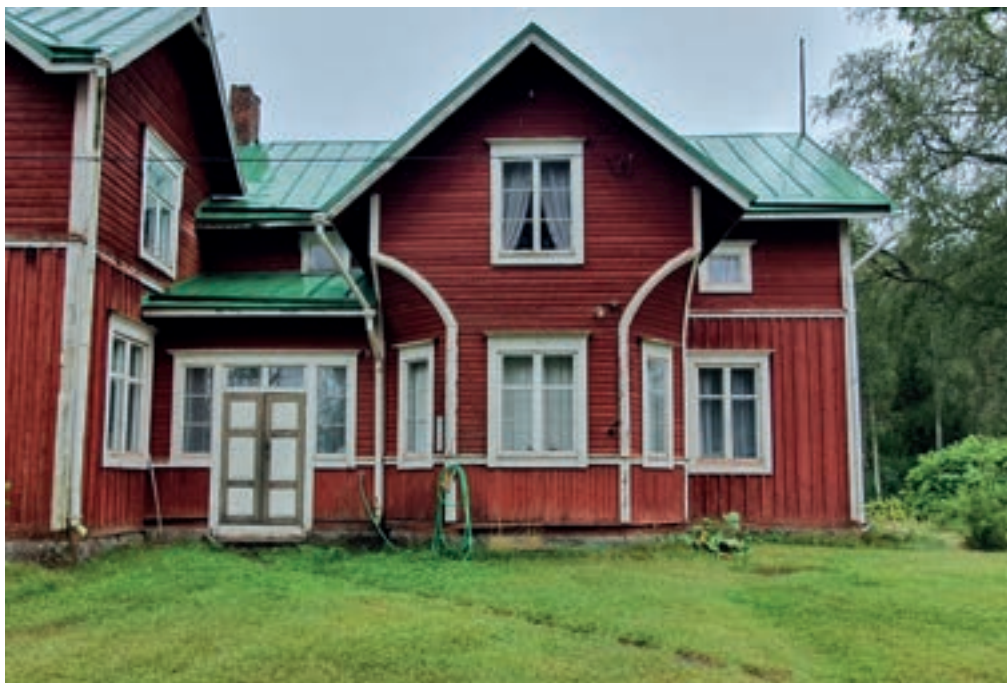
Uppe till höger: Den stora bondstugan (A) är sovanlig till sin utformning och har höga arkitektoniska värden.

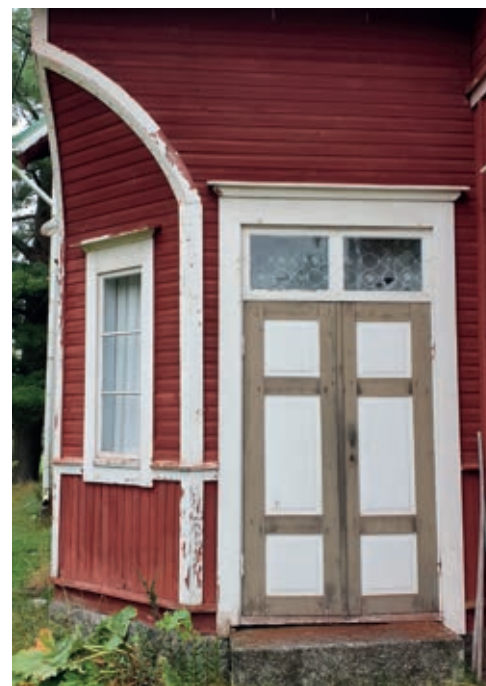
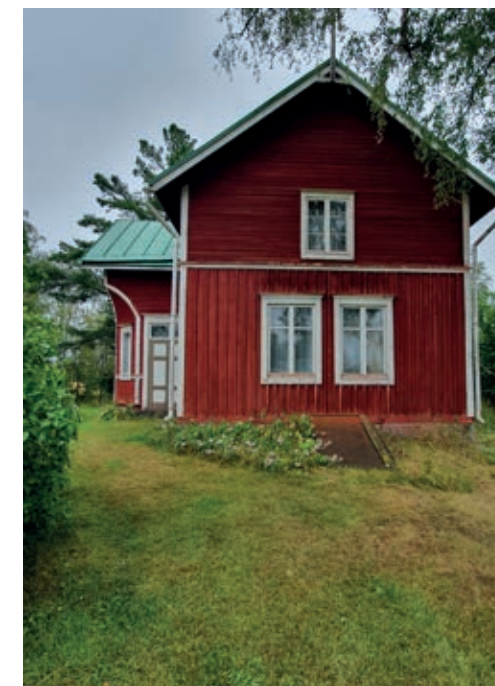
*Uppe till vänster: Bondstugan (A) är anpassad för två familjer och har dubbla entréer och farstukvistar. Den stora med avfasade hörn är i särskilt karaktärsstarkt utförande.
Uppe i mitten och till höger: Huset är hitflyttat i samband med nyskiftet och fick under 1920-talet sin nuvarande utformning med en volym i vinkel, vilket ger det två långfasader.
Närmast till höger: De konvexa avfasningarna i farstukvistens ytterhörn.
Längst till höger: Bondstugans gavel mot väster.*

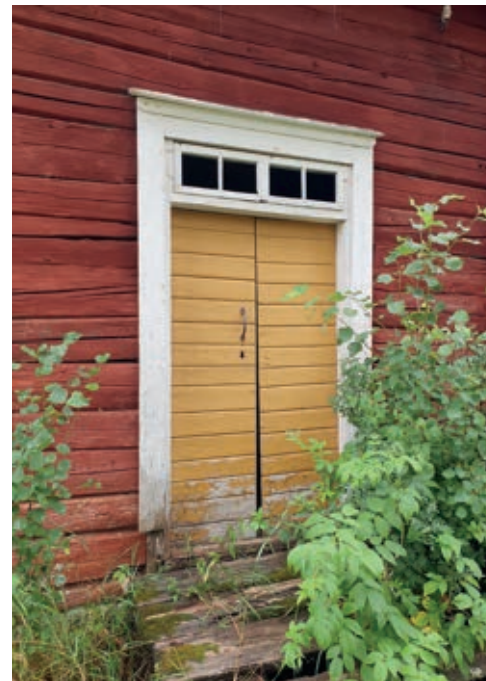
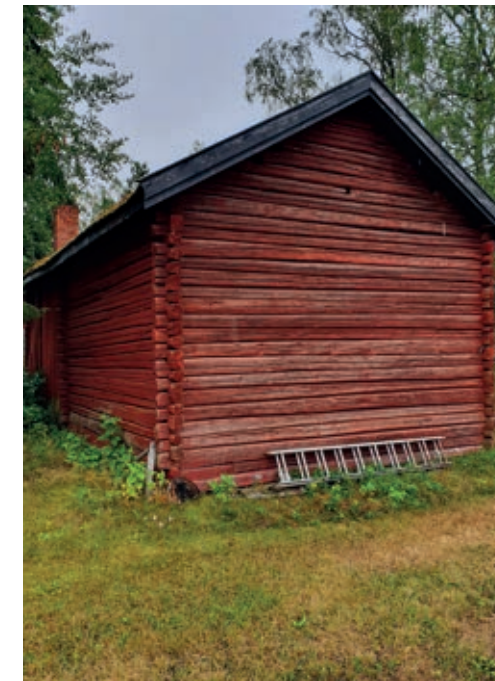
Uppe till vänster: Uthuslängan (B) med en lillstuga i ena ändan utstrålar stark historisk autenticitet.

Uppe i mitten: Lillstugans parytterdörr med överljus sitter i liv med fasad.

Uppe till höger: Uthusets (B) gavel mot väster.

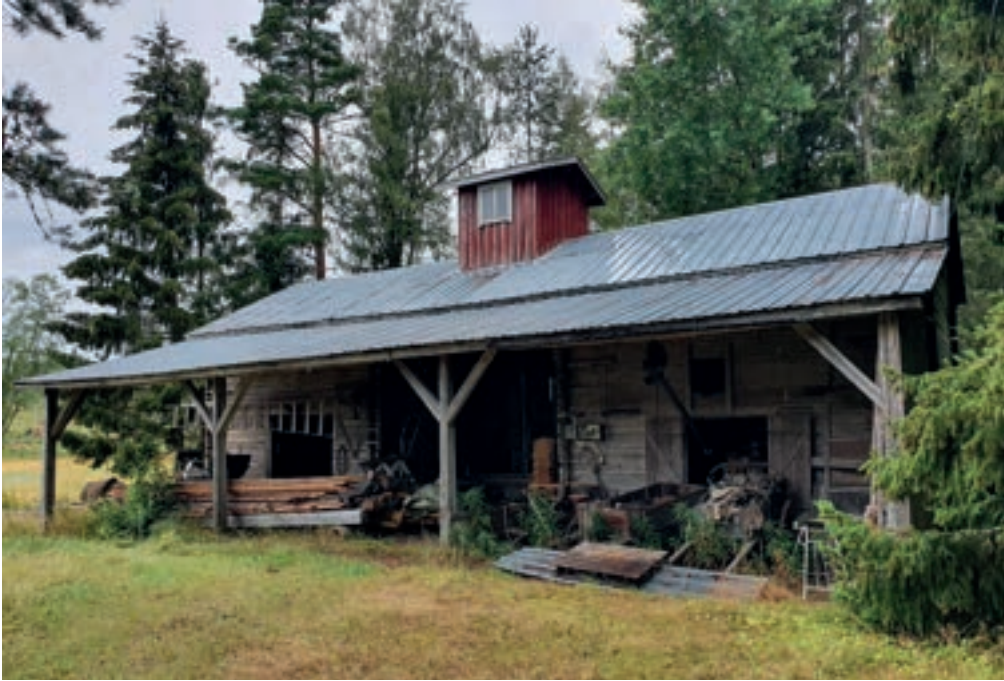
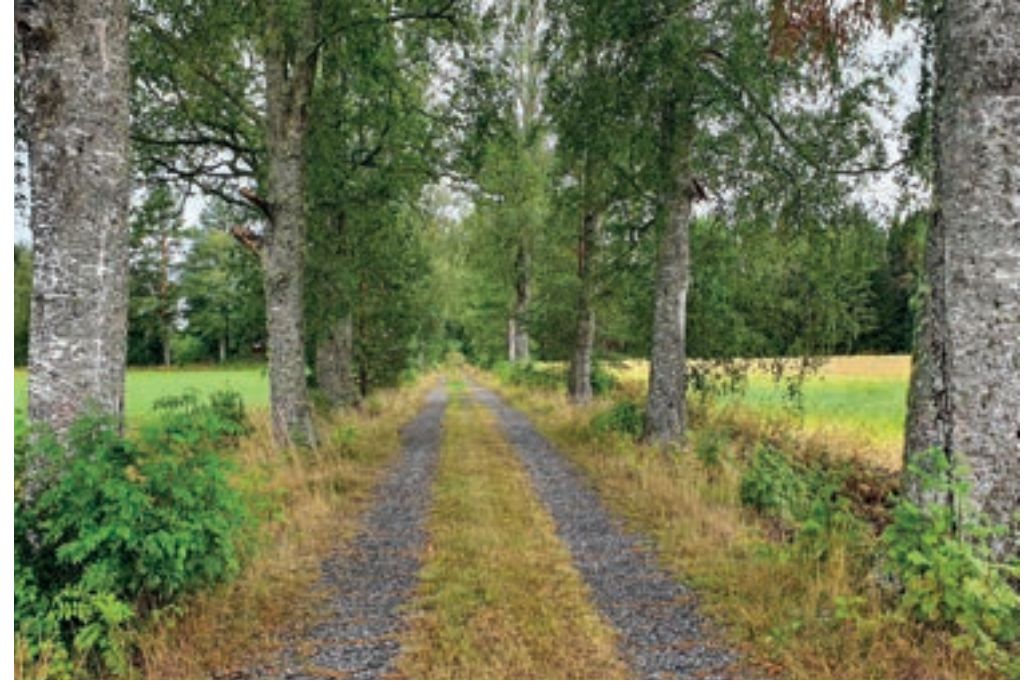
*Uppe till vänster: Till gården hör även en välbevarad ria med tork.
Uppe till höger: Till gården leder en landskapsmässigt värdefull björkallé vars bevarande måste säkerställas.
Den timrade boden (C) och förrådsboden murad i tegel (D)*

Skyddsåtgärd: markeras i delgeneralplanen som kulturhistoriskt värdefull gård. Alléns bevarande bör säkerställas.

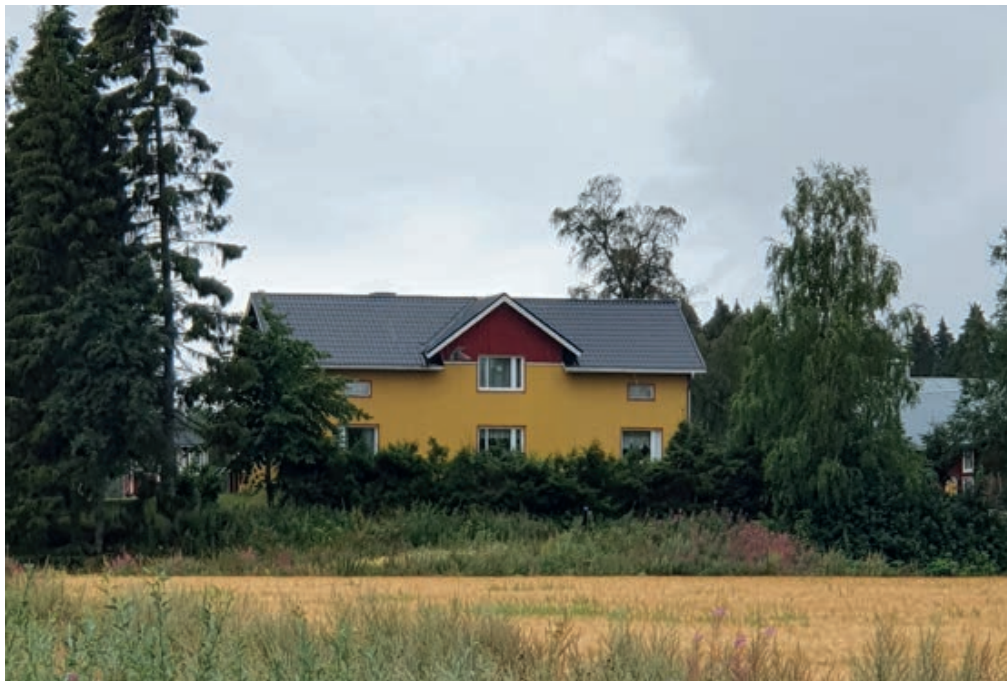
Uppe till höger: Bondstugan (A) har ett fasaduttryck från 1970-talet.

Bevarandegrad och värdering: En till sin övergripande gestalt bevarad bondstuga på nyskiftesgård, men till sitt fasaduttryck svårt förvanskad. Återställande av färg- och fönstersättning rekommenderas. Byggnads- och kulturhistoriskt värde. Synligt läge på höjd intill vägen, vilket ger den en viktig roll i i landskapet och ett miljövärde.

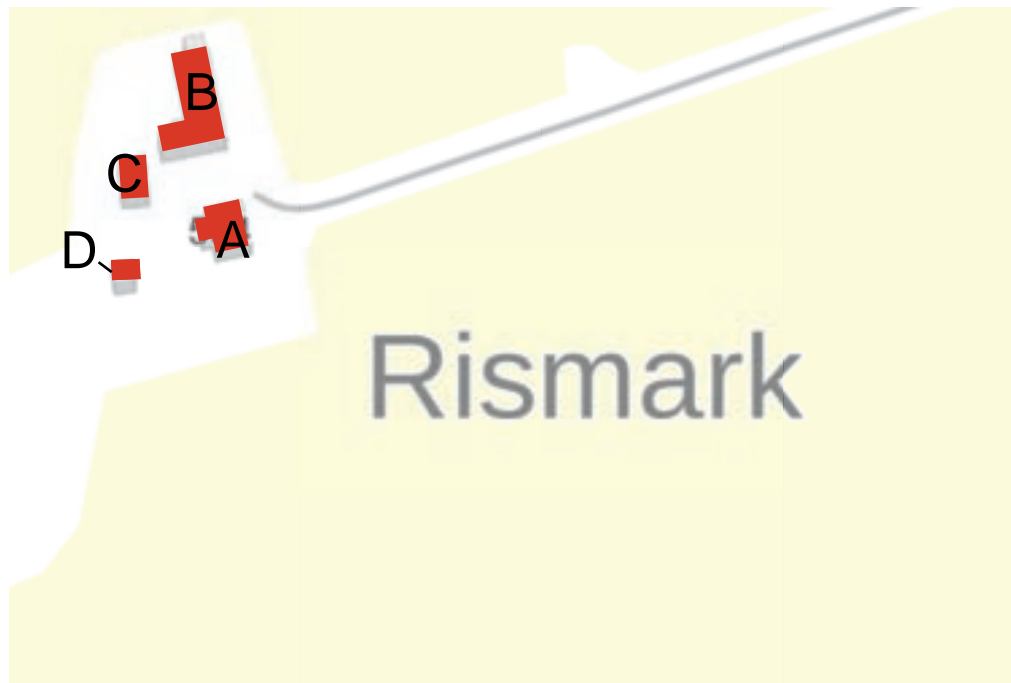
Uppe till höger: Bondstugan (A) av 1920-talstyp har förlorat sitt ursprungliga uttryck genom förvanskande fasadrenoveringar.

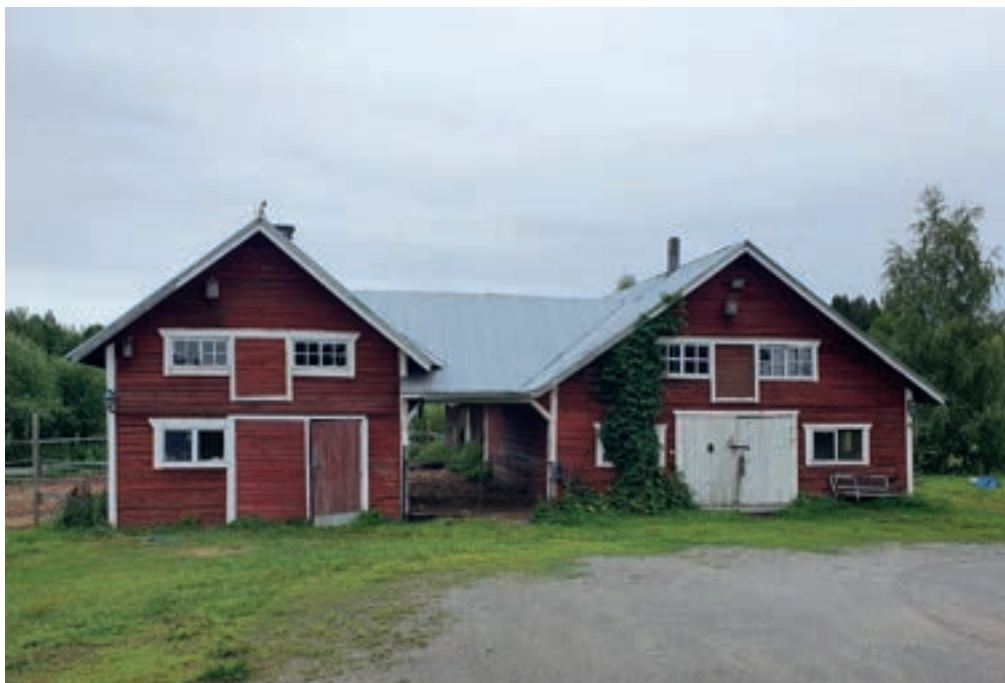
Stort uthuskomplex av två hopbyggda längor med gavlarna mot gården. Ofodrad med lokalt typisk fönstersättning. Röd med vita knutar, snickerier och fönster, röda luckor och dörrar, röda och vita portar. Korrugerad plåt på sadeltak.

*Uppe till vänster: Uthuset (B) är hopbyggt av två delar med gavlarna mot gården.
Uppe till höger: Uthuset (C)*

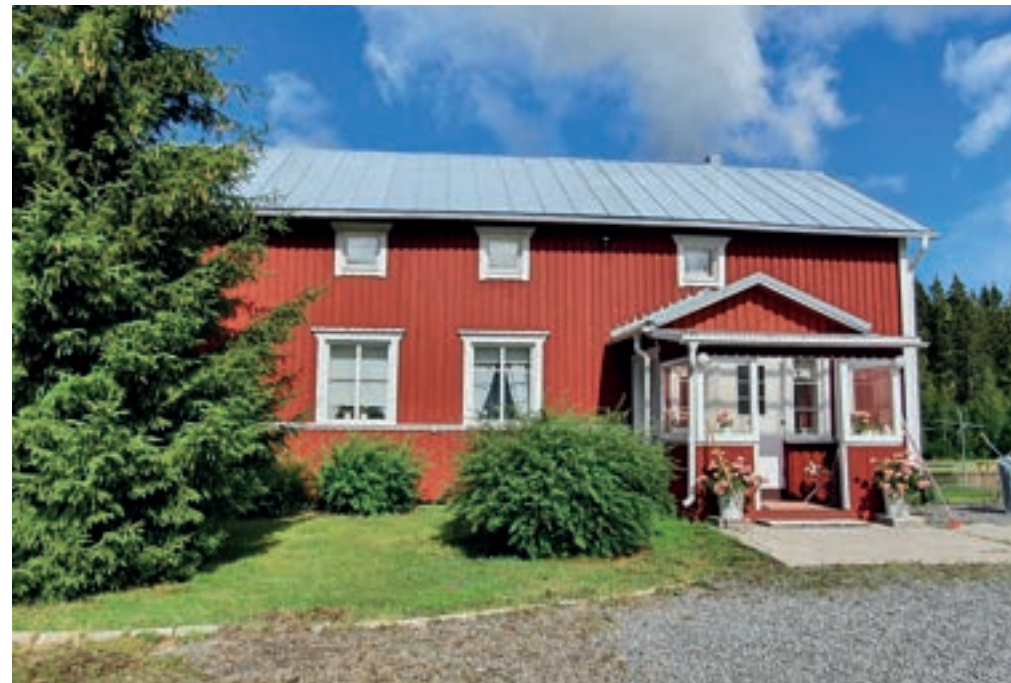
Uppe till höger: Bondstugans (A) fönster är utbytta till en typ som avviker från det ursprungliga och lockpanelen är modern, vilket förvanskar husets historiska uttryck.

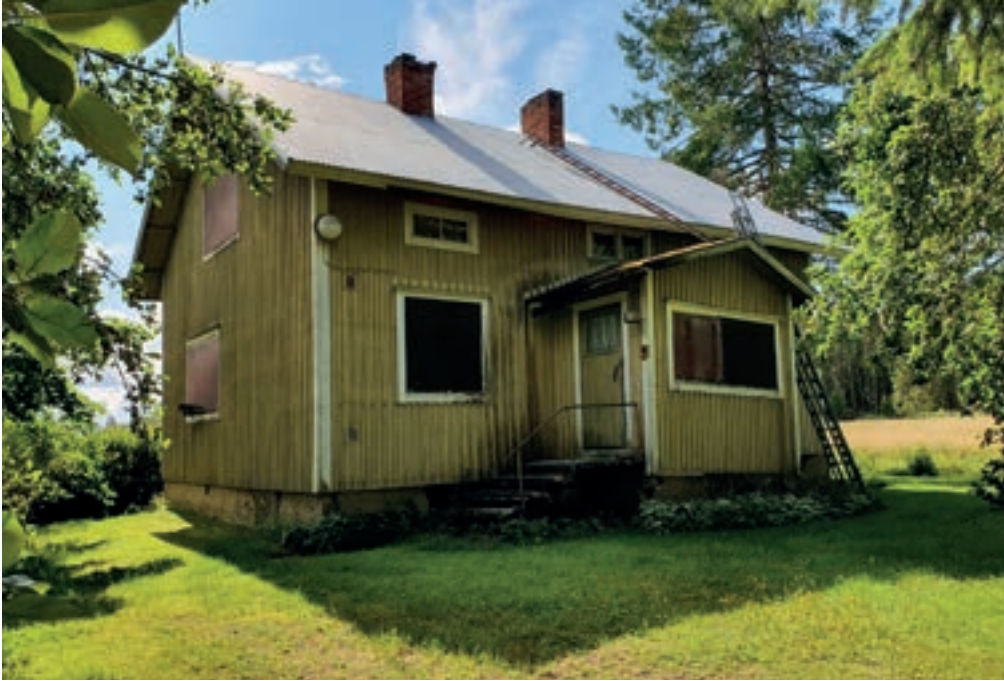
Uppe till höger: Bostadshuset (A) från 1950-talet är mycket välbevarat och representerar väl sin tids arkitektoniska ideal och byggnadsteknik. Det står öde med igenbommade fönster.

Bevarandegrad och värdering: Välbevarad, representerar återuppbyggnadstidens bostadsarkitektur och har ett byggnads- och kulturhistoriskt värde.
