HELSINGBY-TOBY-KARKMO

KULTURMILJÖUTREDNING, 2021

KORSHOLMS KOMMUN

TIDORUM - ARKITEKTUR OCH BYGGNADSVÅRD

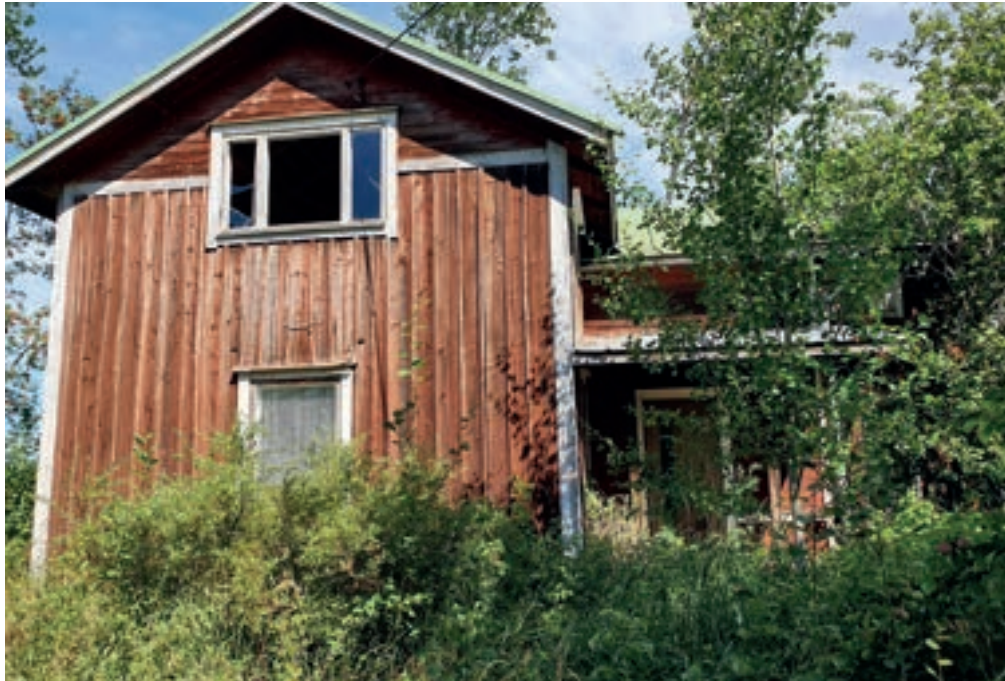
Uppe till höger: Bondstugan (A) av tidig 1900-talskaraktär men med ändrad fönstersättning, sedd från vägen.

Karakterisering: Bondstuga av tidig 1900-talskaraktär i utflyttarmiljö. Fönstersättningen moderniserad på 1960-talet. Kringbyggd med numera förfallna uthus i vinkel.

Bevarandegrad och värdering: Bondstugan är till sin övergripande gestalt bevarad och har originalpanel, men är till sitt fasaduttryck förvanskad. Återställande av ursprunglig fönstersättning rekommenderas. Välbevarad bod. Har ett byggnads- och kulturhistoriskt värde. Har en roll i väglandskapet, vilket ger den ett miljövärde.

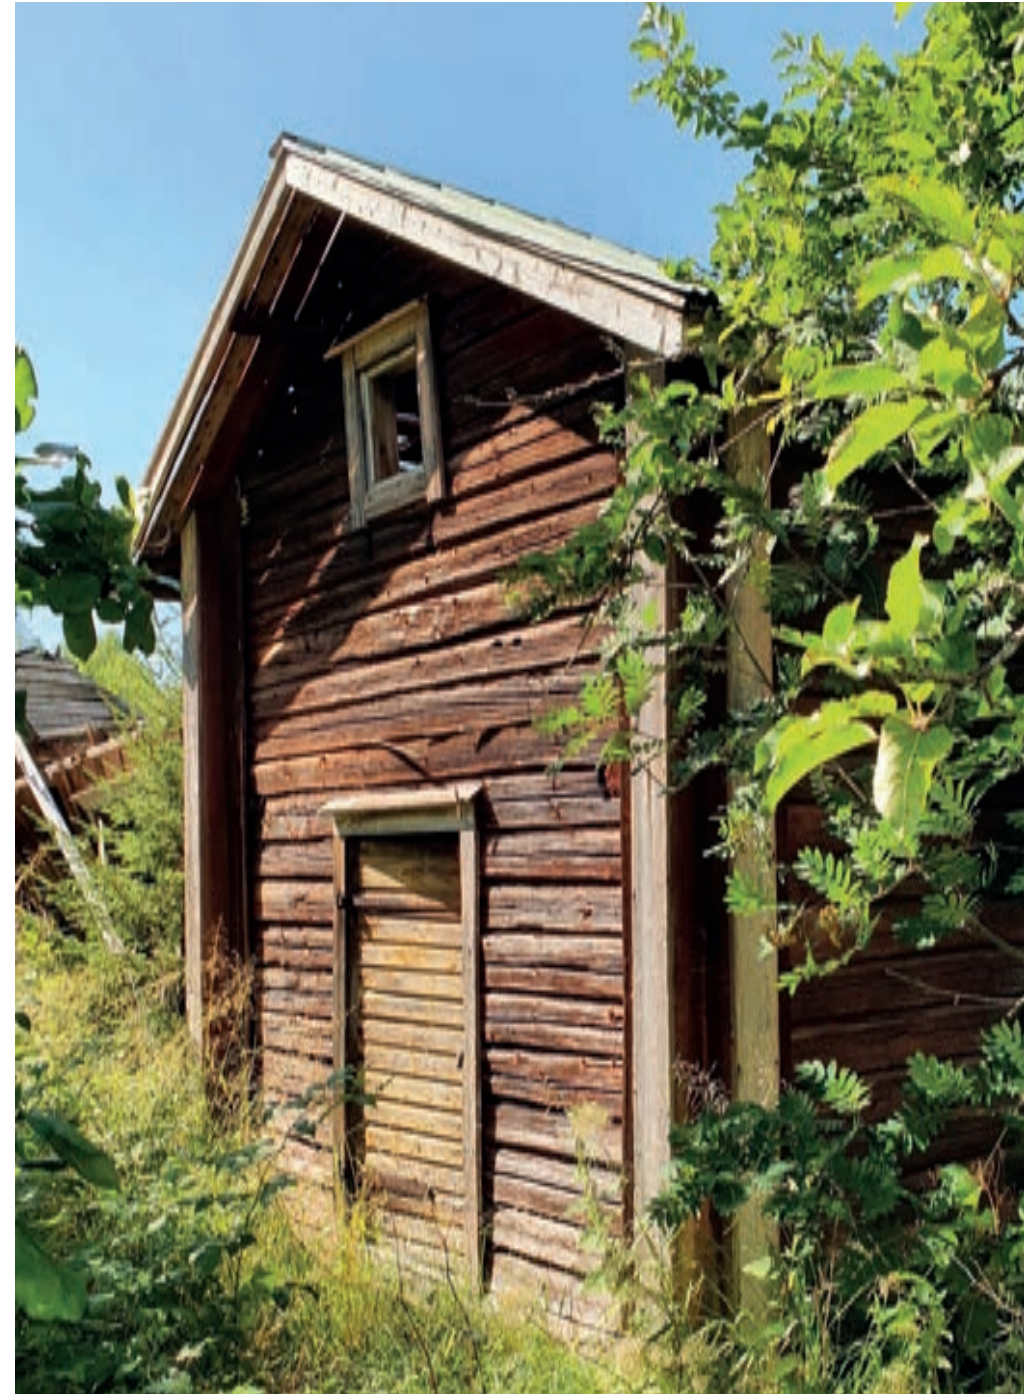
Till höger: Utöver förfallna uthus finns på gården en timrad spannmålsbod (B) i behov av takreparation.

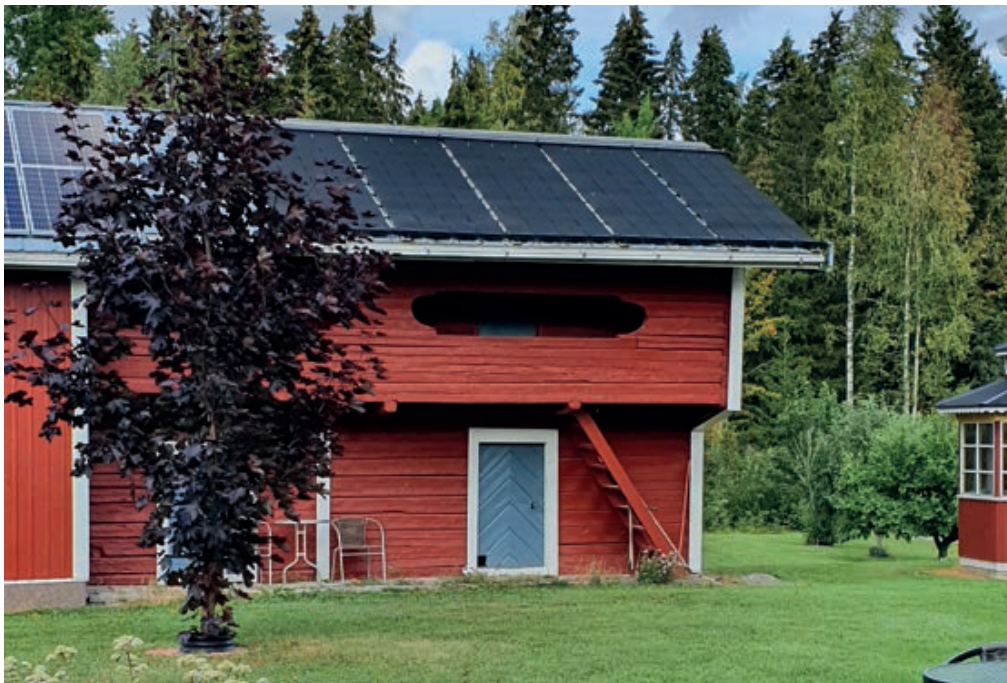
Uppe till höger: Bondstugan (A) är moderniserad till sitt uttryck.

Karakterisering: Bondstuga av tidig 1900-talstyp i moderniserad utflyttarmiljö med asfalterad gårdsplan. Till sitt uttryck moderniserat under 1980-talet med förnyad fönstertyp, färgsättning och panel. En loftbod av äldre typ, i övrigt moderna uthus.

Bevarandegrad och värdering: Bondstugan är till sin övergripande gestalt bevarad, men är till sitt fasaduttryck förvanskad. Återställande av fasaduttrycket rekommenderas. Bevarad bod men med moderna ytskikt och uttryck. Har ett byggnads- och kulturhistoriskt värde. Har en roll i väglandskapet, vilket ger den ett miljövärde.

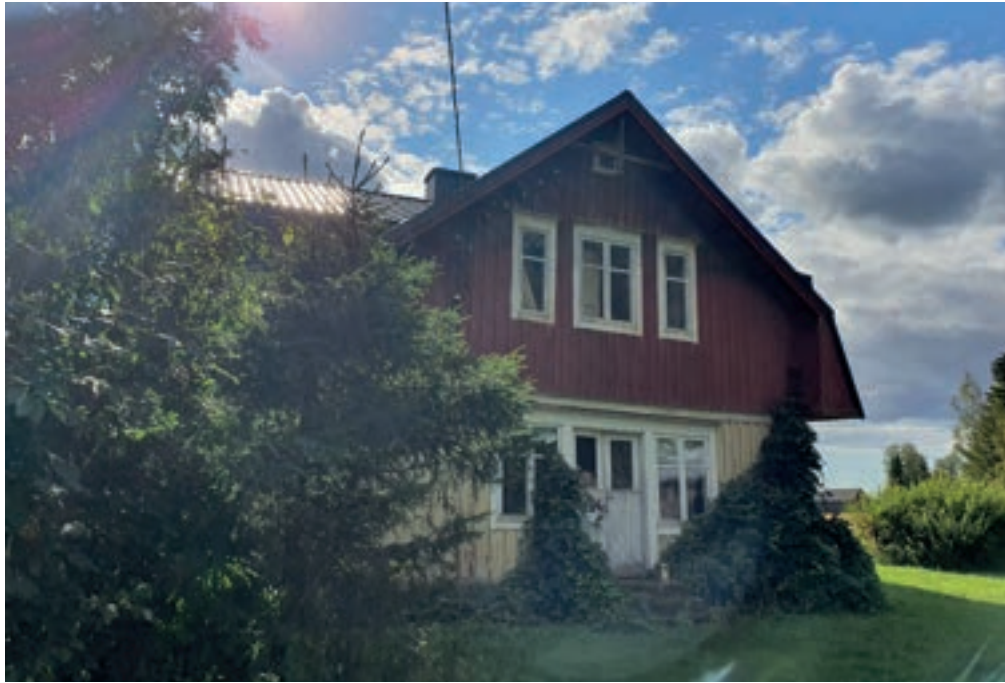
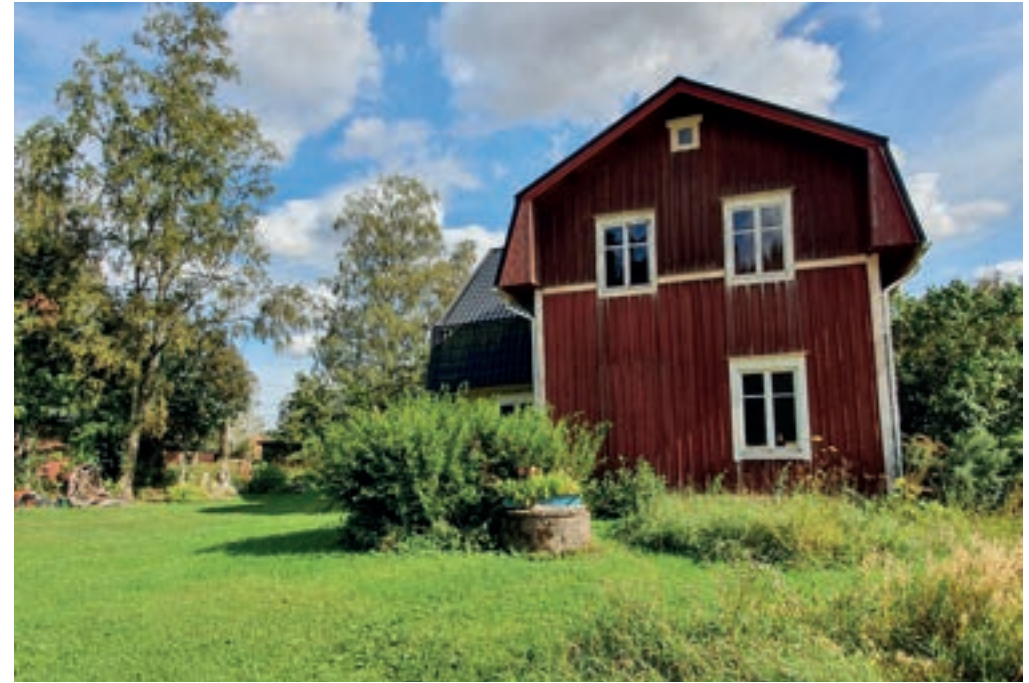
Uppe till höger: Bondstugans (A) tak är ombyggt och förvanskar byggnadens uttryck. Gården sedd från vägen.

Bevarandegrad och värdering: Bondstugans gestalt är förvanskad genom takomläggningen nyligen, varvid dess övergripande uttryck förändrats. Återställande av fasaduttrycket rekommenderas. Välbevarade uthus i originalskick. Har ett byggnads- och kulturhistoriskt värde. Står synligt och har en roll i väglandskapet, vilket ger den ett miljövärde.

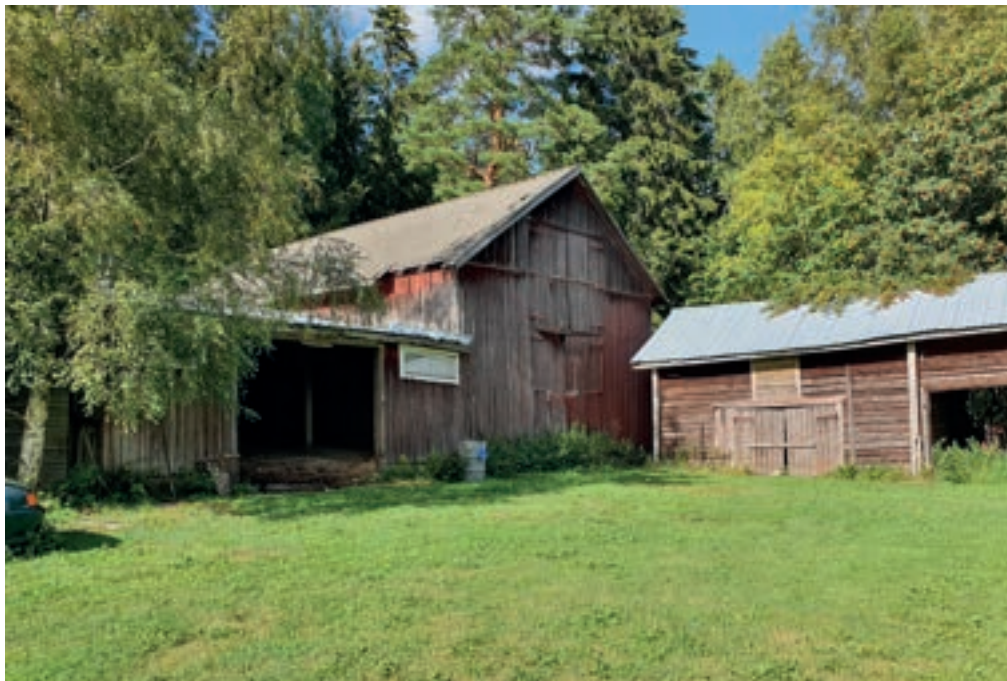
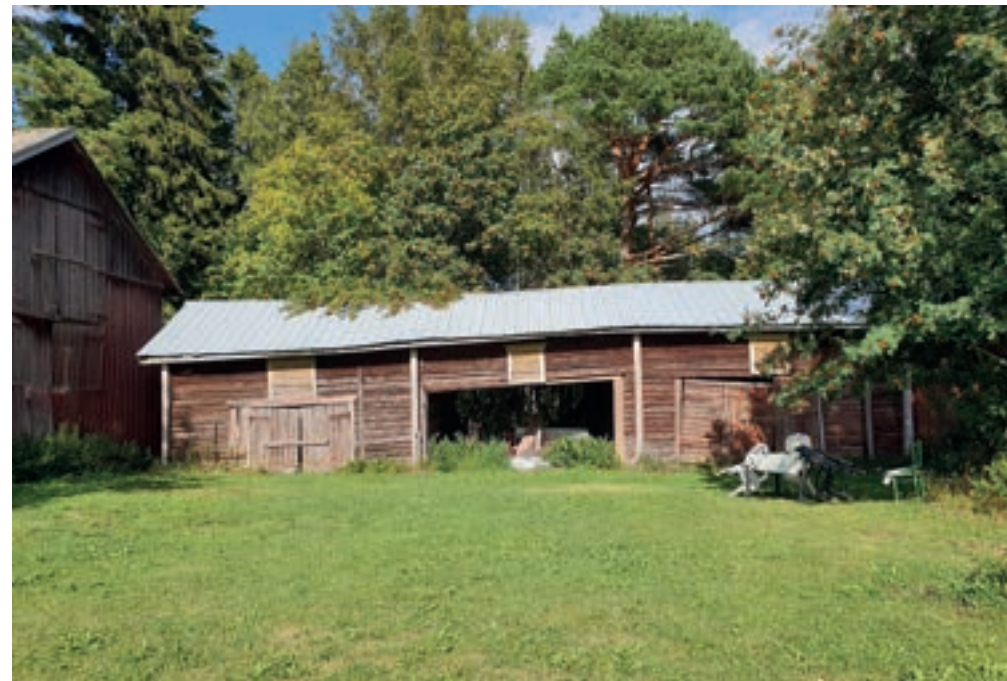
Bilder på denna sida: Bondstugans takform ändrades under 1950-talet från sadeltak till det mindre typiska mansardtaket, som ihop med den nya blanksvarta plåtbläggningen är problematisk för byggnadens gestalt och uttryck.

Karakterisering: Ovanlig bondstuga i utflyttarmiljö med tillhörande traditionella uthus i originalskick. Stugans fasaduttryck är original men taket byggdes om 1952 till ett mansardtak för effektivare utnyttjande av vindsutrymmen. Taket har nyligen lagts om med svart profilerad plåt.

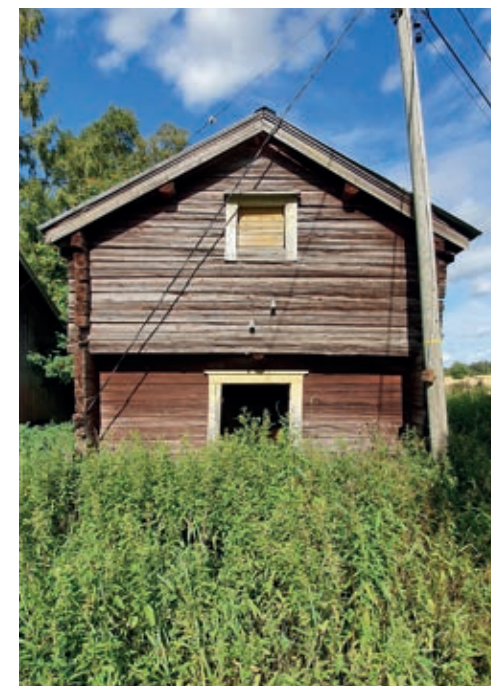
Ofodrad timrad spannmålsbod av ålderdomlig typ med utskjutande överdel. Rödfärgad med synliga knutar, vita snickerier, gul lucka och dörr. Pannplåt på sadeltak.

Till höger: Den ofodrade timrade spannmålsboden (D) är av ålderdomlig typ med utskjutande överdel.

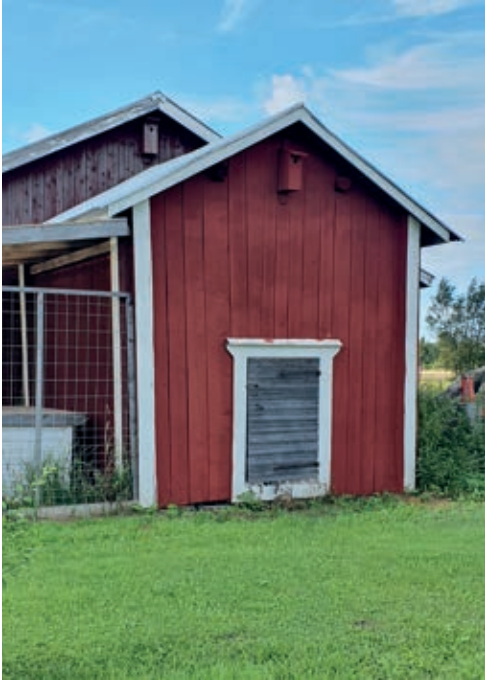
Bevarandegrad och värdering: Gårdshelheten är förstörd genom rivning och nybyggnad. De enskilda bodarna är till sin övergripande gestalt välbevarade men deras historiska uttryck har förvanskats genom ny färgsättning. Återställande av uttrycket rekommenderas. Byggnads- och kulturhistoriskt värde.

Uppe till höger: Bodan (A) har inskriptionen 1785 i gavelröstet.

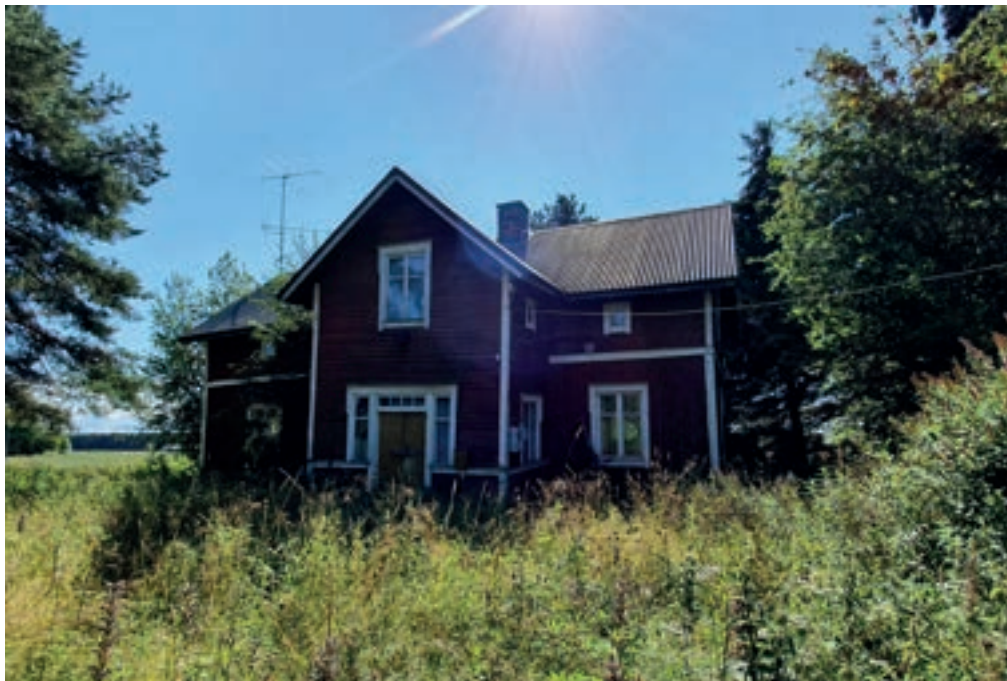
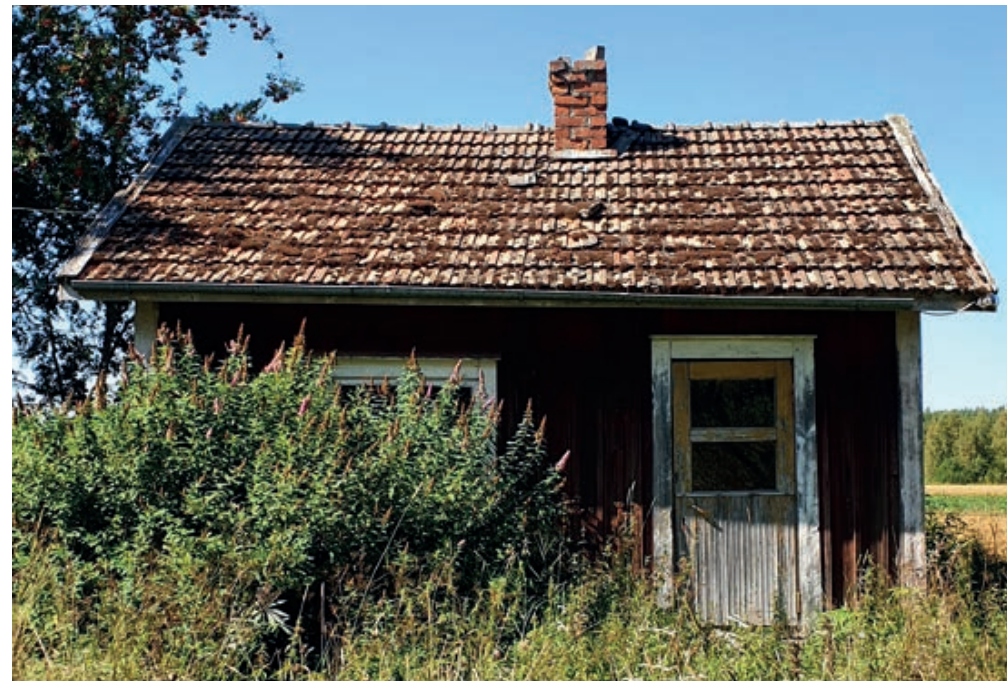
Uppe till höger: Bondstugan (A) av tidig 1900-talstyp med den lilla gårdsstugan till höger i bild.

Karakterisering: Dekorativ bondstuga av tidig 1900-talstyp i utflyttarmiljö med tillhörande liten traditionell stuga med drag av 1950-tal.

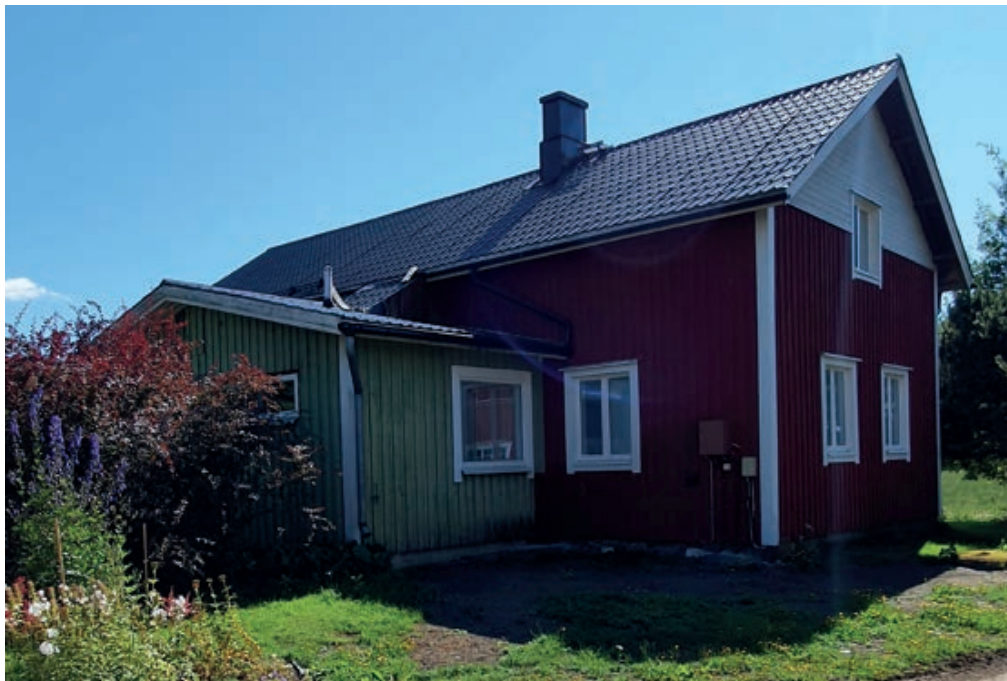
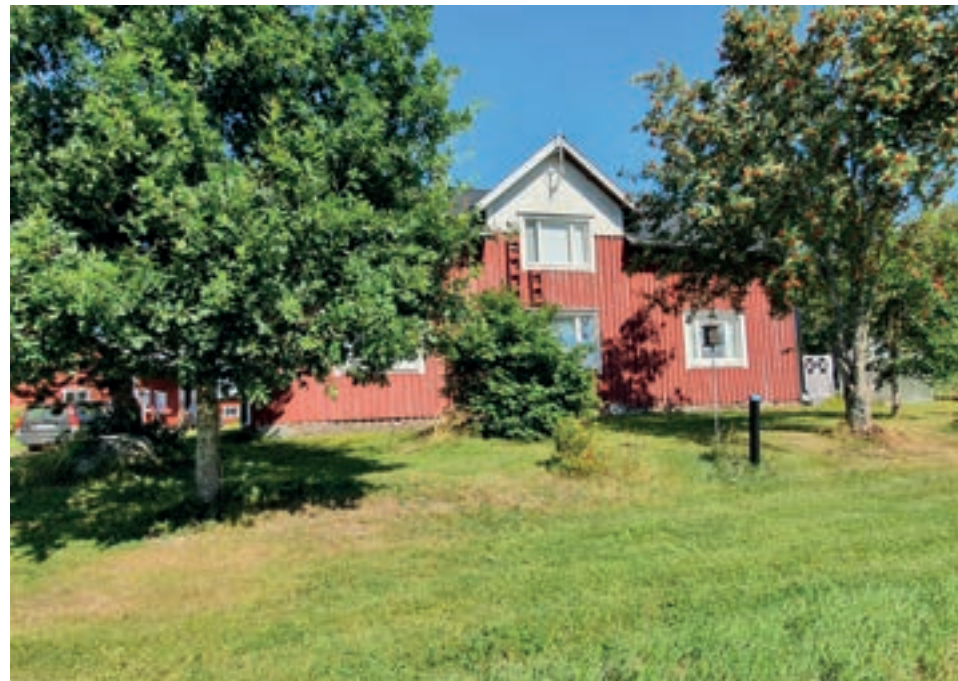
Uppe till höger: Bondstugan (A) av tidig 1900-talstyp har en tillbyggnad från 1960-talet på gårdssidan.

Bevarandegrad och värdering: Bondstugan är i övrigt välbevarad, men fasadens ursprungliga uttryck är förvanskad genom fönsterbyte. Återställande av fasaduttrycket rekommenderas. Har ett byggnads- och kulturhistoriskt värde. Står synligt och har en roll i väglandskapet, vilket ger den ett miljövärde.

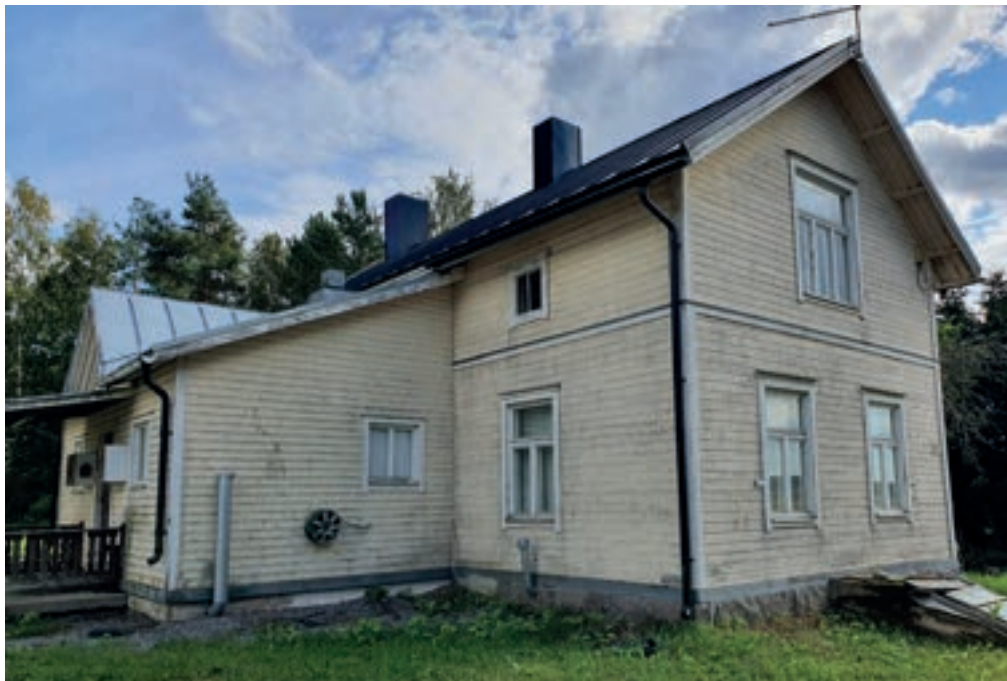
Uppe till höger: Bondstugan (A) av tidig 1900-talstyp har moderniserad färgsättning och en ändrad karaktär till följd av utvändigt tilläggsisolering och fönsterbyte.

Bevarandegrad och värdering: Bondstugan är till sin övergripande gestalt bevarad, men fasadens ursprungliga uttryck är förvanskad genom ny färgsättning. Återställande av fasaduttrycket rekommenderas. Har ett byggnads- och kulturhistoriskt värde. Uthuset har en ovanlig utformning och ramar in gården

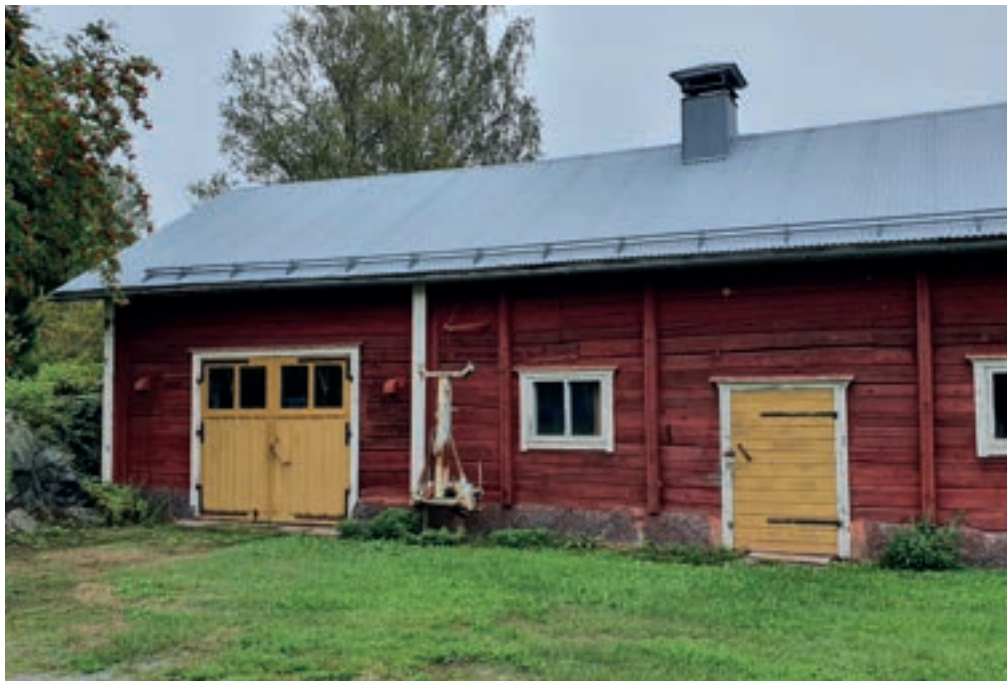
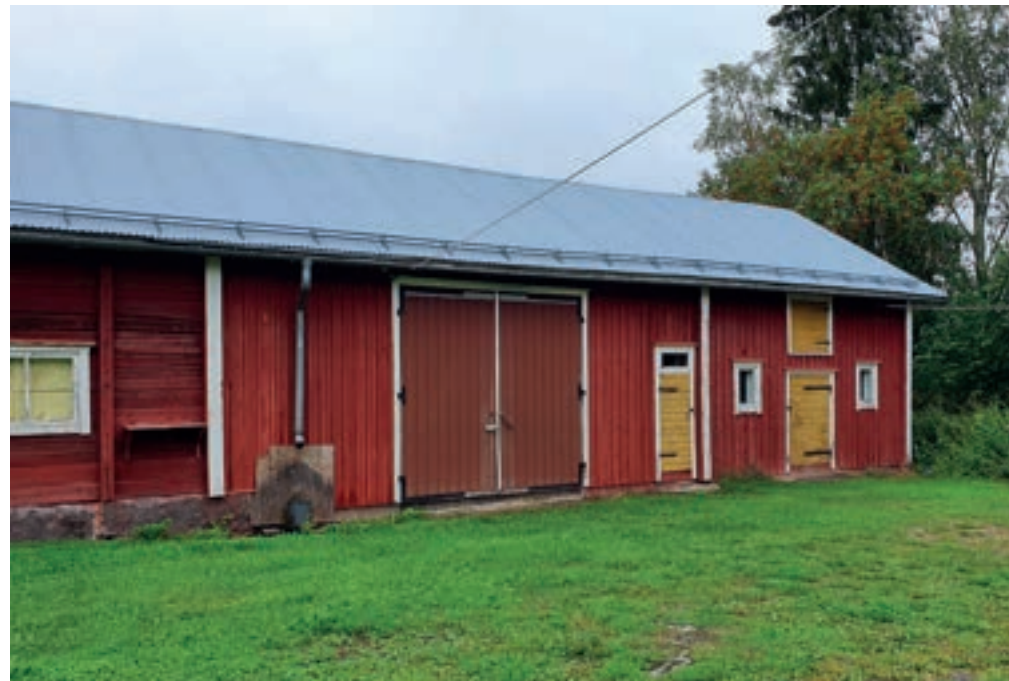
Uppe till vänster: Bondstugans (A) fasaduttryck mot vägen är bevarat.

Uppe till höger: Mot gården är bondstugan (B) tillbyggd med en pannrumstillbyggnad som dominerar uttrycket.

med kringbyggda uthus på tre sidor, högt byggnads- och kulturhistoriskt värde. Bondstugan är till sin övergripande gestalt bevarad, men ändrad fasadpanel och färgtyp förvanskar dess ursprungliga uttryck. Återställande av fasaduttrycket rekommenderas. Gården, med spannmålsboden (F), i sitt läge nere vid byvägen, har även en stor betydelse för väglandskapet och ett högt miljövärde.

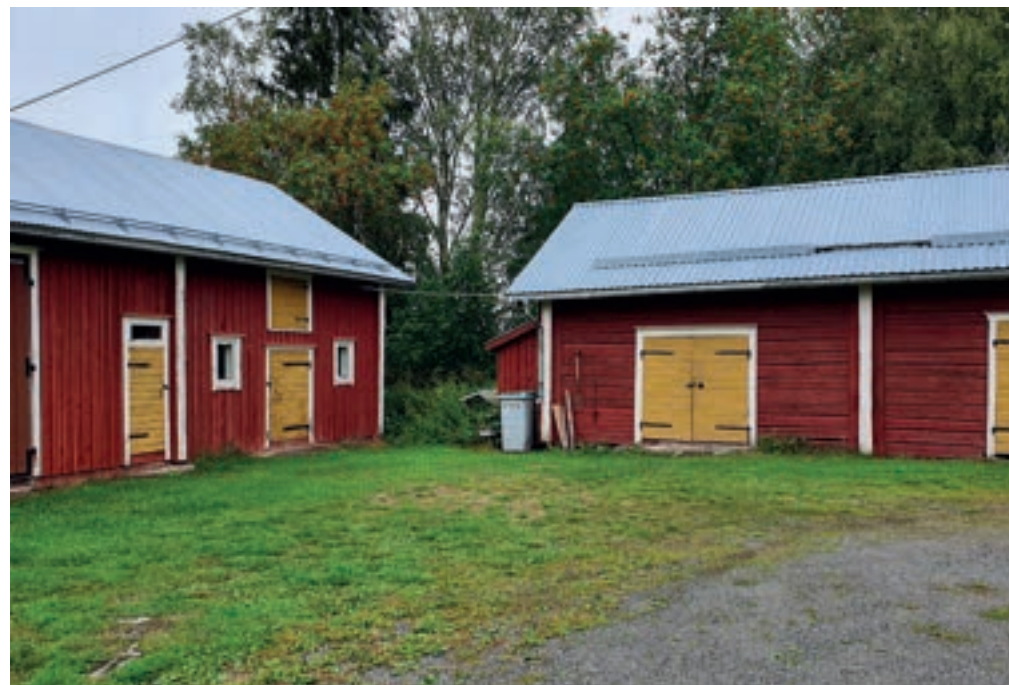
Till höger: Brandklockan i uthusets (B) gavel mot vägen är bevarad i en utsmyckad stapel med en ovanligt dekorativt målad flaggstång intill.

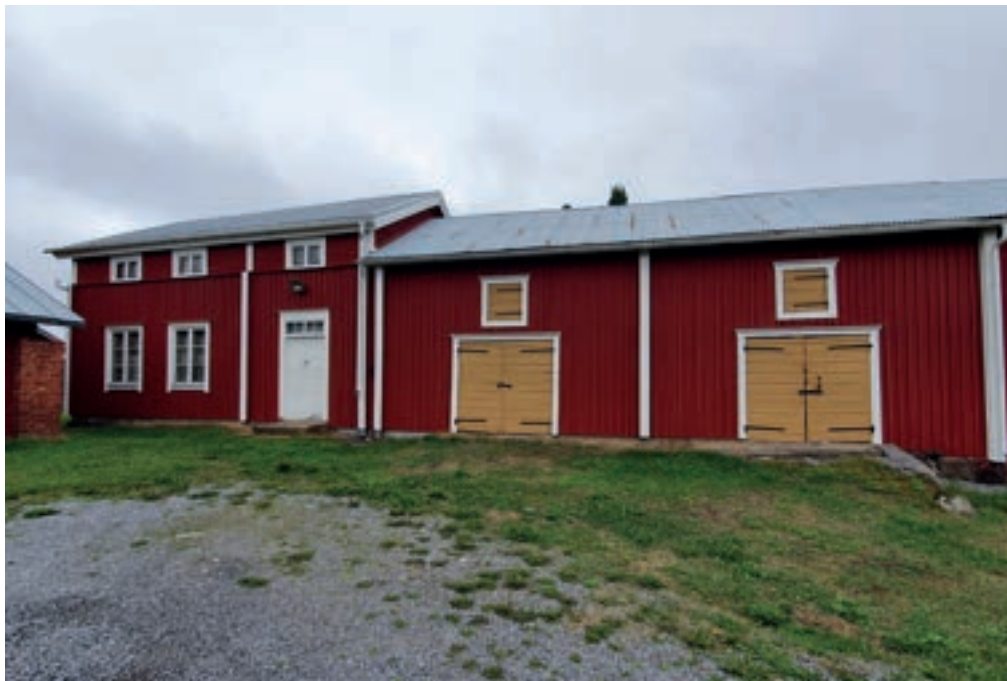
Uppe: Bondstugan (B) har gröngrå t-fönster av sen 1800-talstyp och fasadkompositionen skvallrar om hur stugan på ett typiskt vis förlängts efter behov.

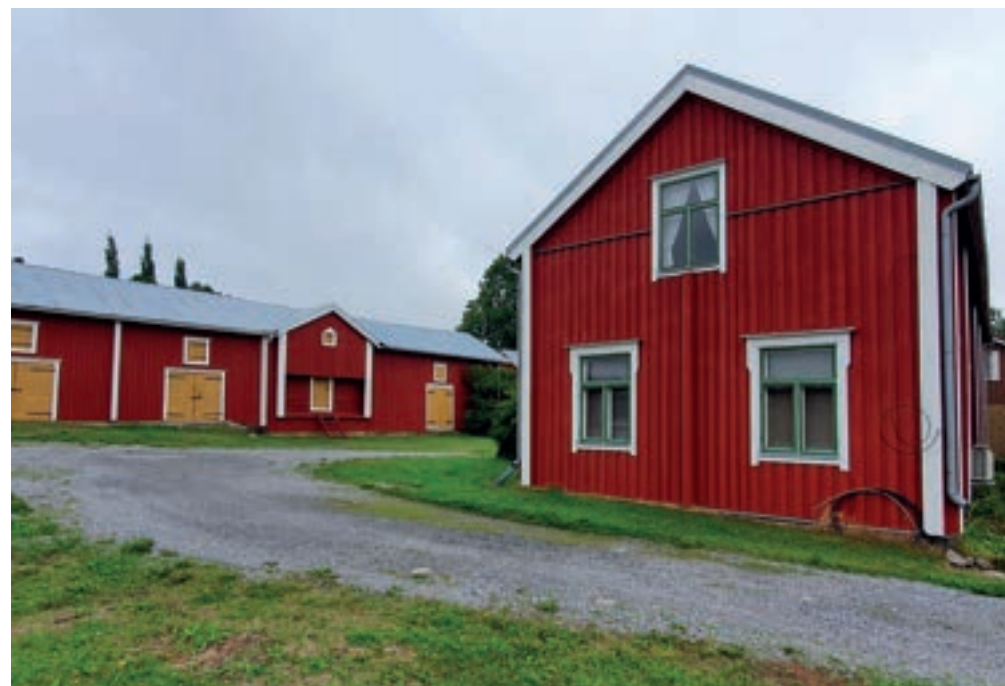
Uppe till höger: En stor spannmålsbod är på ett ovanligt och mycket anslående sätt inbyggt i uthuslängan (C).

Nere till höger: Den inbyggda spannmålsboden skapar en tvärgavel i den långa längans fasad mot gården.

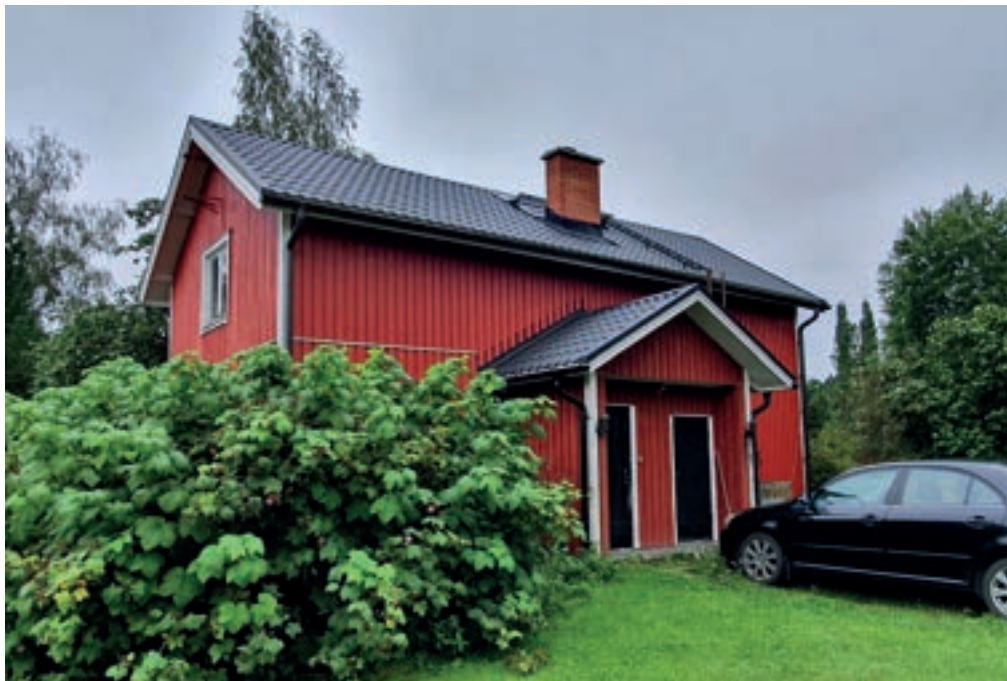
Uppe till höger: Bondstugan (A) sedd från Skurasvägen.

Bevarandegrad och värdering: Bondstugan är till sin övergripande gestalt bevarad men fasadbytet förvanskar dess ursprungliga uttryck. Återställande av fasaduttrycket rekommenderas. Uthusen är tidstypiska och relativt välbevarade. Gården har ett byggnads- och kulturhistoriskt värde. Den har även ett miljövärde.

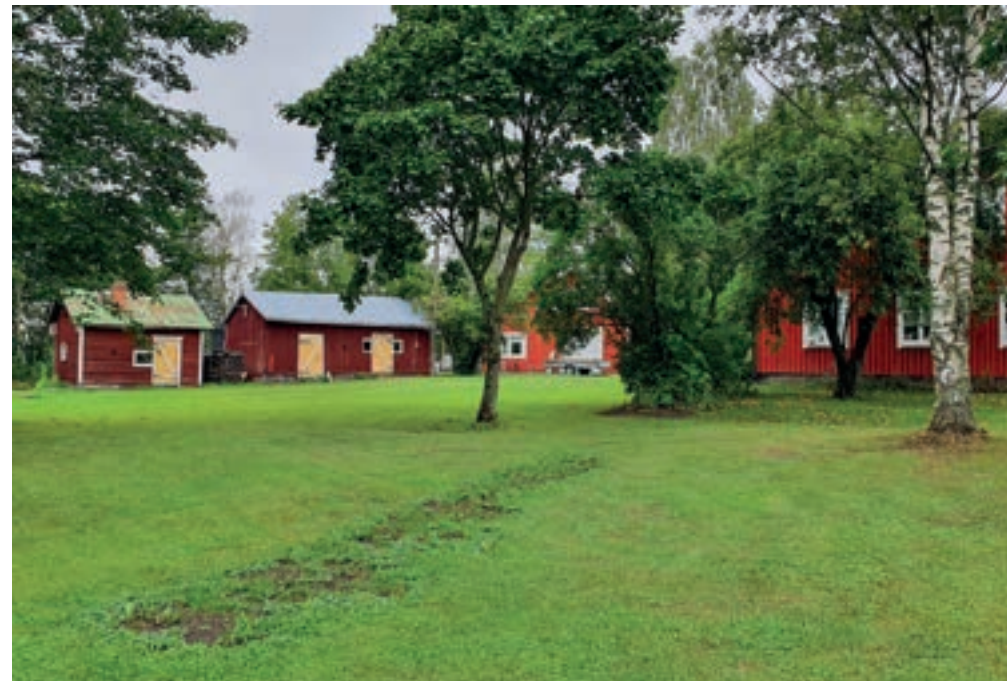
*Uppe till vänster: På gårdssidan är bondstugan (A) tillbyggd med farstu och har förlorat sin historiska karaktär till följd av igensatta fönster.
Uppe till höger: Bastun (B) och uthuset (C) i bakgrunden.*

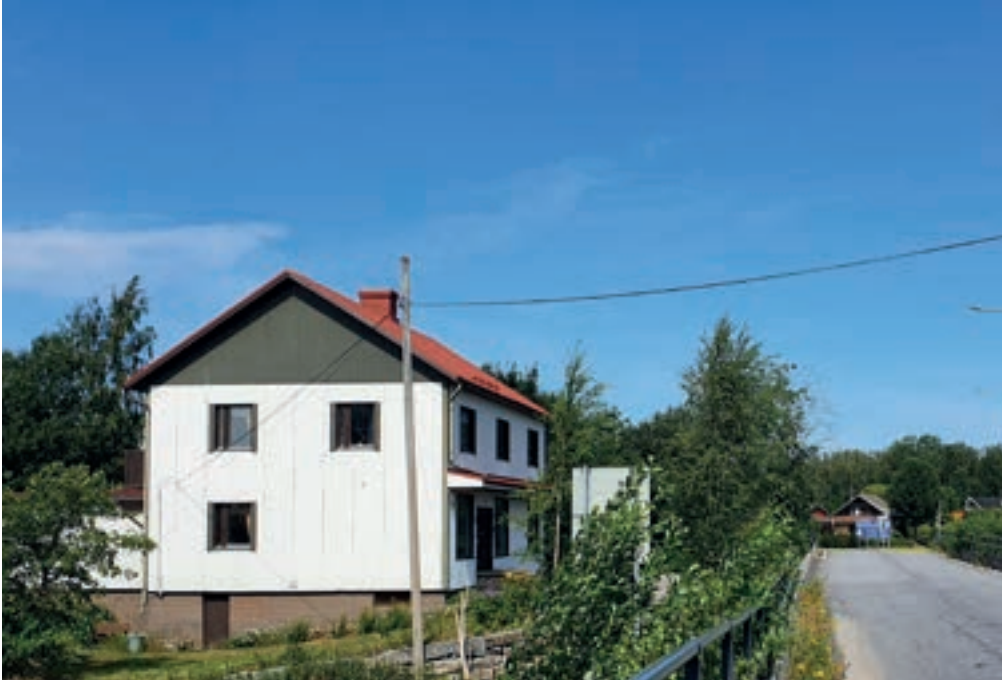
Uppe till höger: Bostadshuset på Holmen mellan stenbrons två spannar uppfördes ursprungligen som butik. Numera är det ombyggt till bostad.

Bevarandegrad och värdering: Till sin övergripande gestalt och skepnad identifierbar som tidigare butiksbyggnad, men till sitt fasaduttryck förvanskat. Återställande åtgärder rekommenderas, viktigt att byggnadens historia som affärslokal bevaras tydligt avläsbar i dess yttre. Har ett påtagligt kulturhistoriskt värde och är av betydelse för miljön vid bron och synlig till de båda byvägarna.

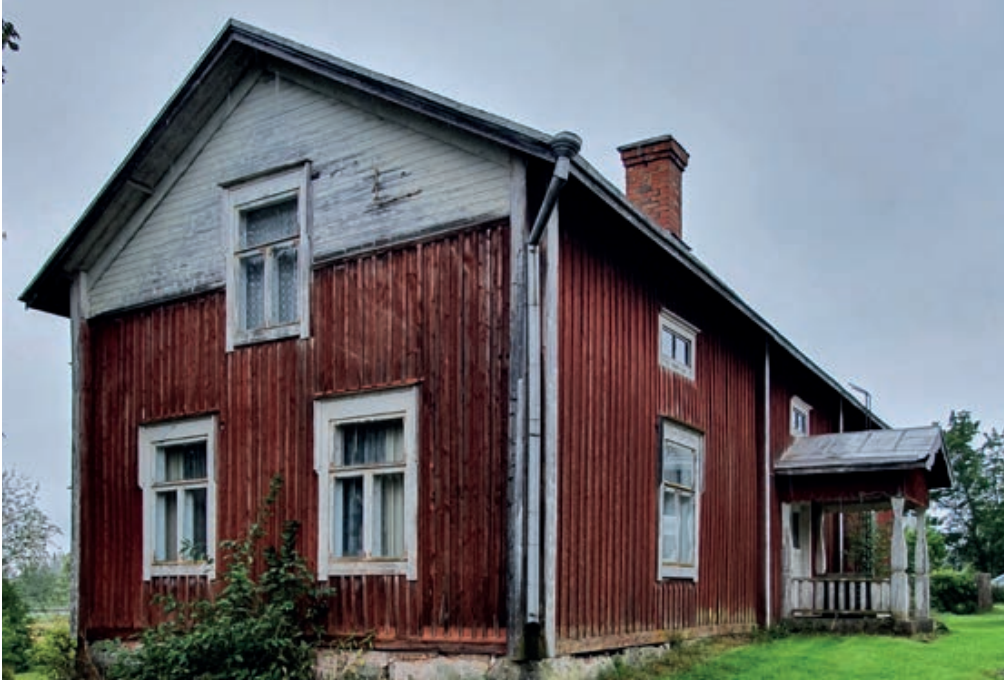
Uppe till höger: Bondstugans (A) fasad från sent 1800-tal är bevarad i original. Här sedd från söder.

Bevarandegrad och värdering: Bondstugan är tidstypisk och mycket välbevarad med ett högt byggnads- och kulturhistoriskt värde. Den har även ett högt miljövärde för sitt synliga läge i byalandskapet.

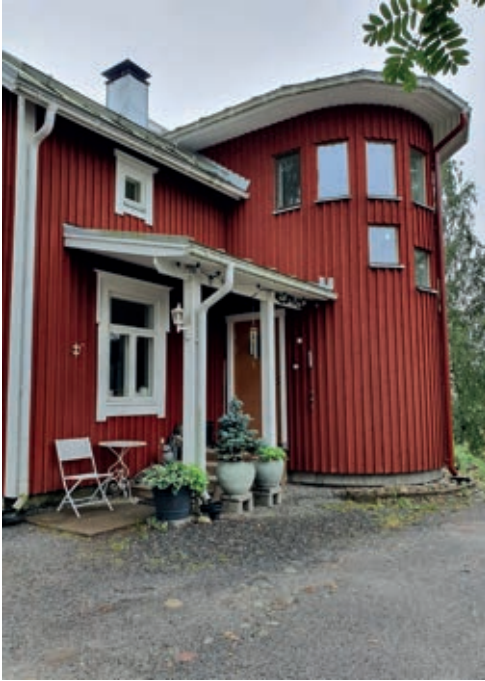
Uppe till höger: Bondstugans (A) fasaduttryck från tidigt 1900-tal är bevarad. Här sedd från infartsvägen i söder. Gårdshuset (B) i bakgrunden.

Bevarandegrad och värdering: Bondstugan är välbevarad till sin fasad mot vägen och har ett byggnads- och kulturhistoriskt värde. Den har även ett miljövärde för sitt synliga läge i landskapet.

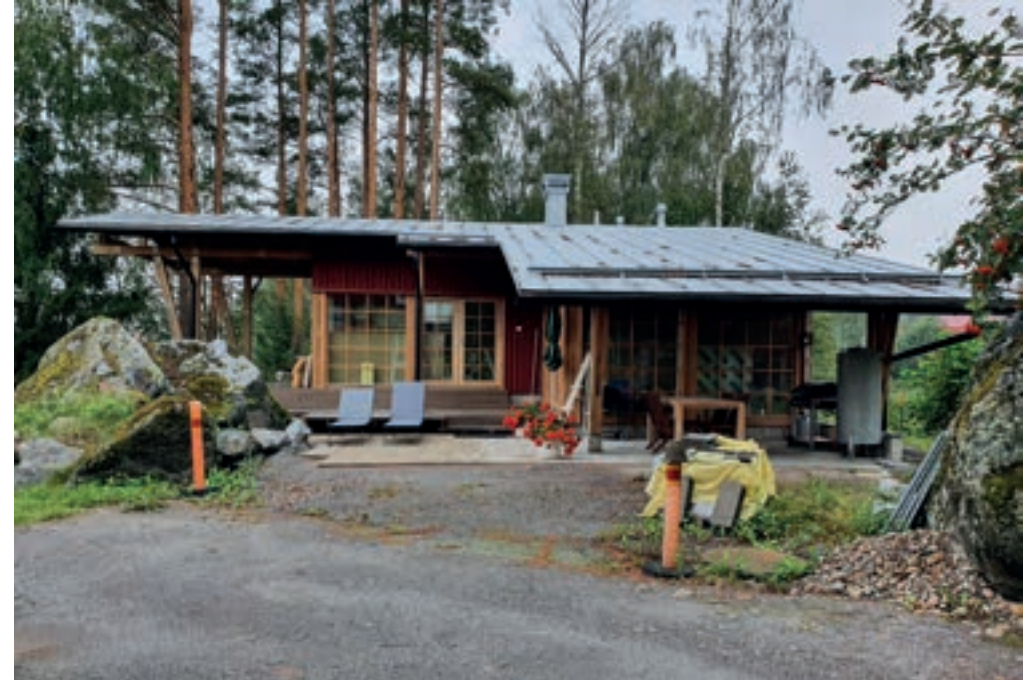
*Uppe till vänster: Bondstugan (A) har en postmodernistisk trapphustillbyggnad mot gården .
Uppe till höger: Till gården hör ett arkitektoniskt välarbetat postmodernistiskt gårdshus (B).*

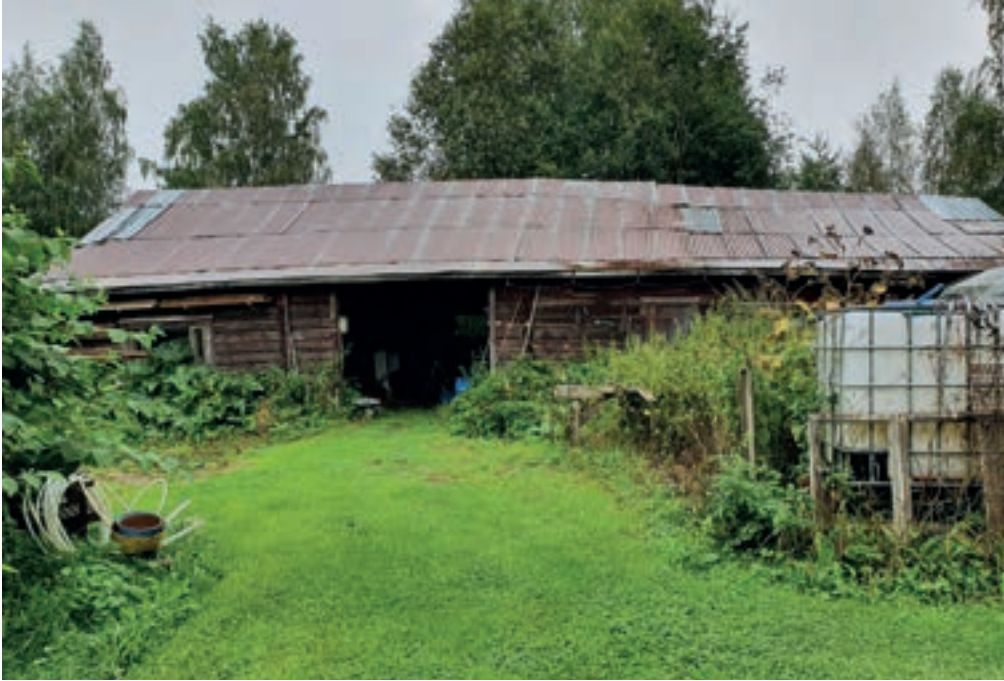
Uppe till höger: Bondstugan (A) har behandlats hårdhänt under en längre tid. Här sedd från söder.

Bevarandegrad och värdering: Illa behandlad bondstuga med fasader i original. Har ett byggnads- och kulturhistoriskt värde.

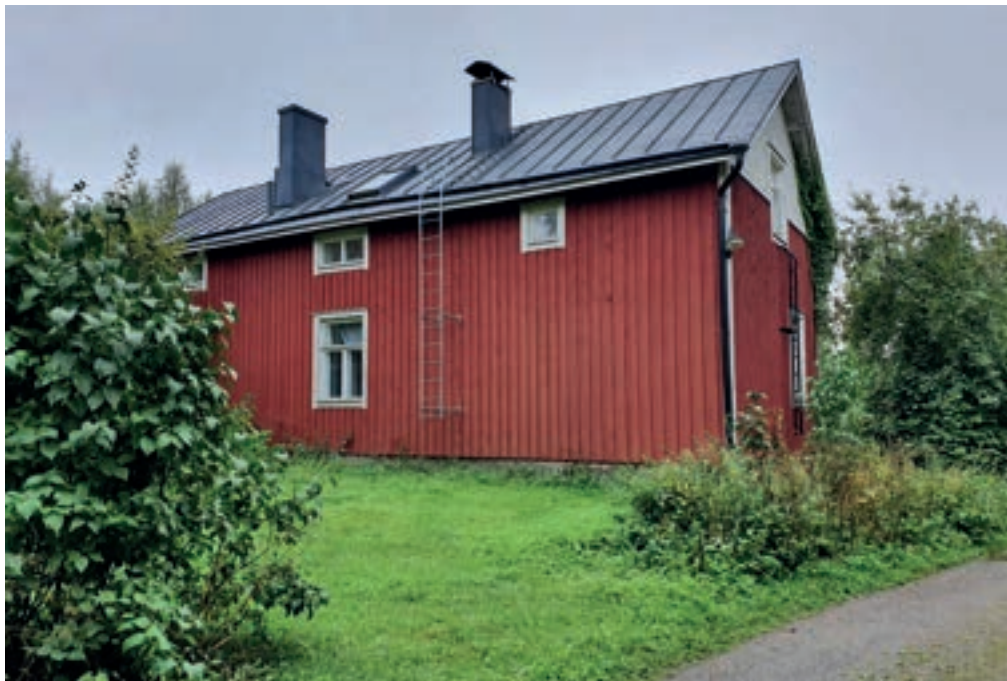
Uppe till höger: Bondstugan (A) har en ovanligt utformad farstukvist mot gården. Fönstersättningen har ändrats.

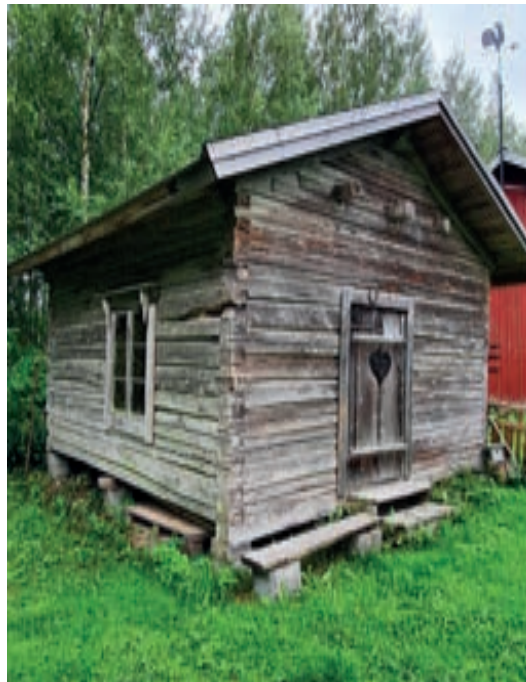
Nere till vänster: Boden (B) är hitflyttad från Kristinestad och fungerar som sommarrum.

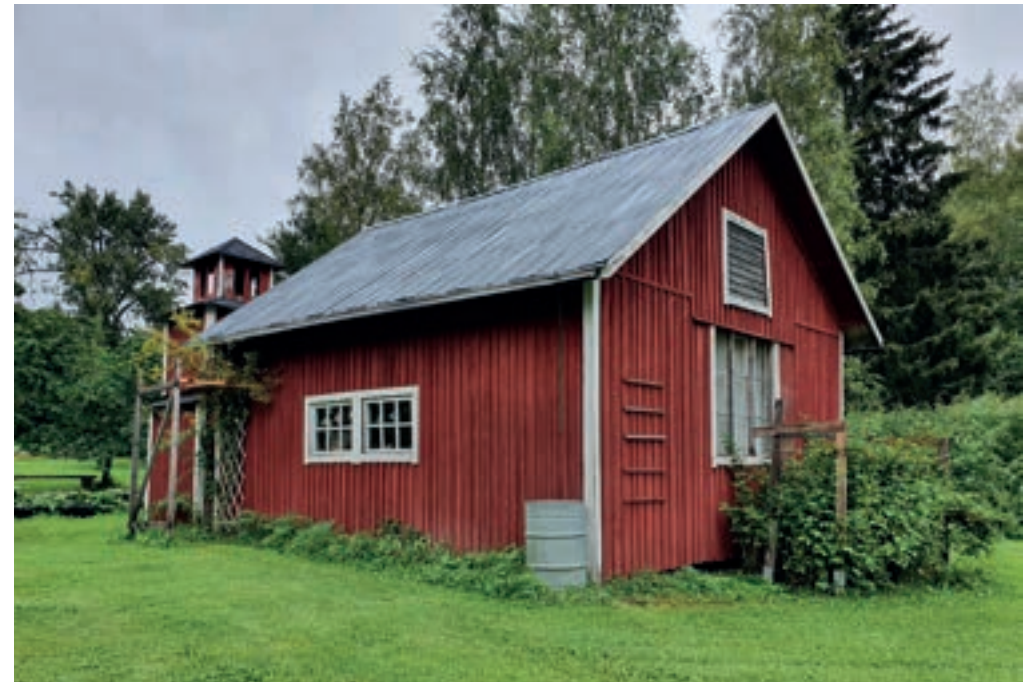
Nere till höger: Ladan stod tidigare närmare byvägen men flyttade till sitt nuvarande läge i samband med en breddning av cykelvägen. Den är ombyggd till festlada.

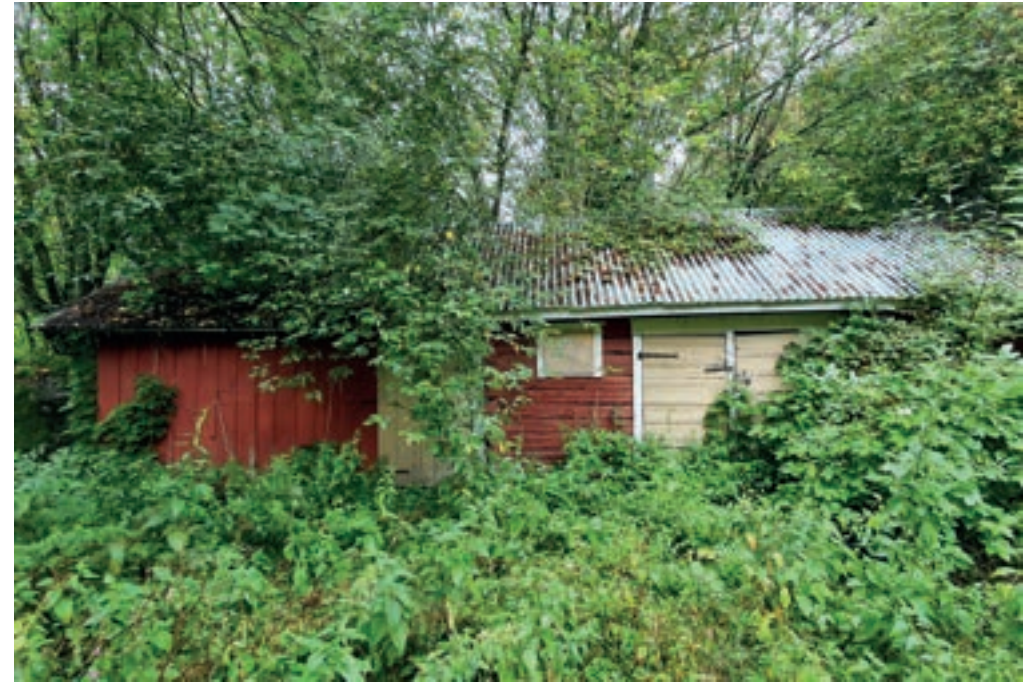
Uppe till vänster: Bondstugan är ofodrad i gavelröset. Sedd från nordost.

Bevarandegrad och värdering: Gården är välbevarad och har ett byggnads- och kulturhistoriskt värde. Den har även ett miljövärde.

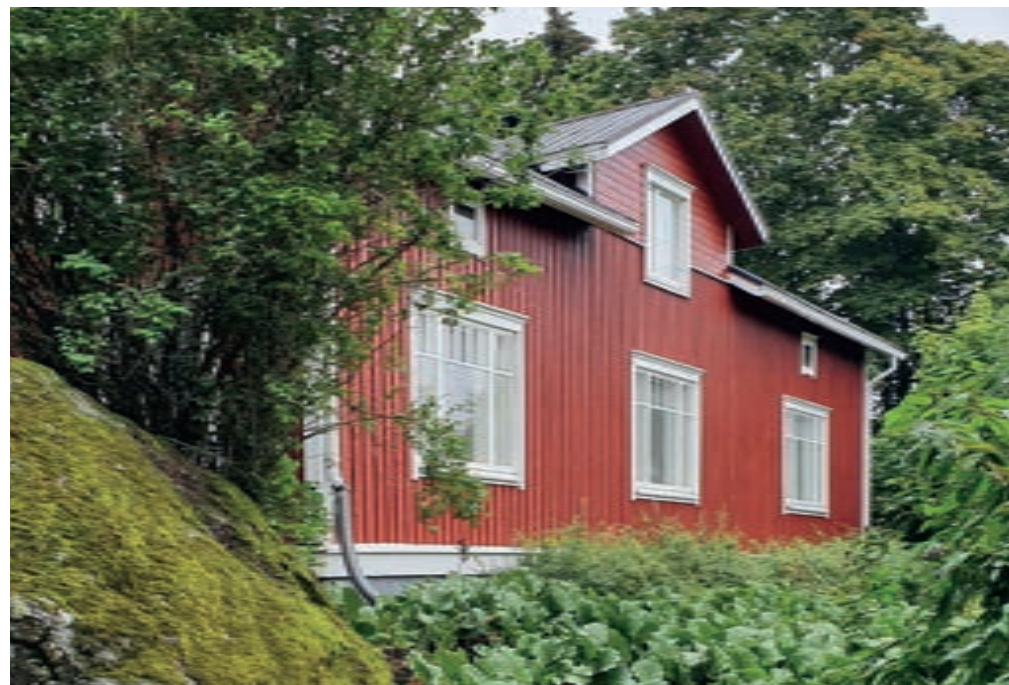
Uppe till höger: Bondstugans (A) fasad mot vägen bakom det för byn karakteristiska stora flyttblocket. Fönsterbytet förvanskar dess historiska uttryck.

Bevarandegrad och värdering: Bondstugan är till sin övergripande gestalt välbevarad men till sitt fasaduttryck förvanskad efter fönsterbyte. Återställande av fasaduttrycket rekommenderas. Har ett byggnads- och kulturhistoriskt värde. Den har även ett miljövärde.
