HELSINGBY-TOBY-KARKMO

KULTURMILJÖUTREDNING, 2021

KORSHOLMS KOMMUN

TIDORUM - ARKITEKTUR OCH BYGGNADSVÅRD

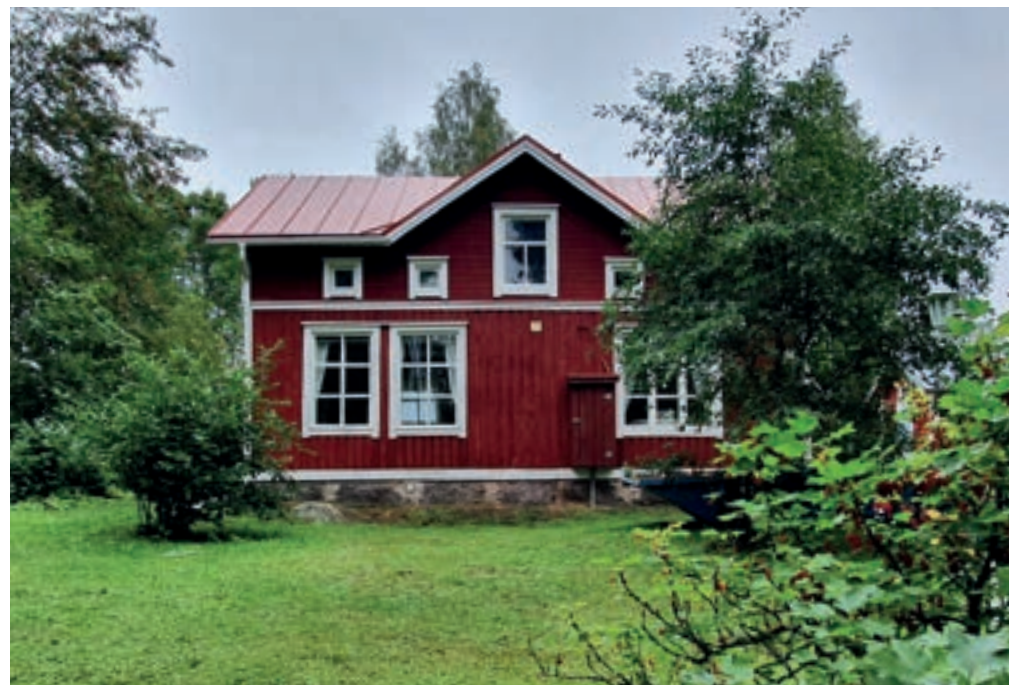
Uppe till höger: Den lilla bondstugans (A) fasad mot vägen har ändrad fasadkomposition som förvränger dess historiska uttryck.

Bevarandegrad och värdering: Bondstugan är till sin övergripande gestalt välbevarad men till sitt fasaduttryck lätt förvanskad av fasadbytet. Uthusens fasaduttryck är moderniserat. Återställande av fasaduttrycket rekommenderas. Har ett byggnads- och kulturhistoriskt värde. Har även ett miljövärde.

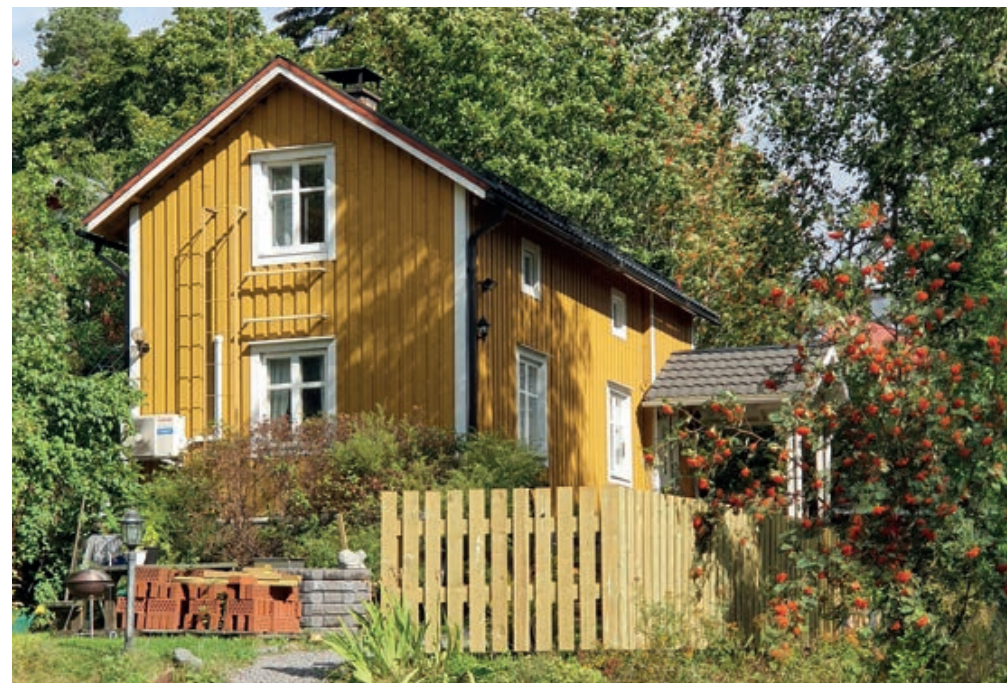
Uppe till höger: Huset är uppfört som backstuga (A) på Mellanbackens backstugeområde.

Bevarandegrad och värdering: Backstugan är belägen i en typisk obrukbar stenig skogsbacke, som tidigare utgjort byns backstugebacke, där obesuttna kunnat bygga sig en liten bostad. Den vittnar om bondesamhällets organisation och levnadssätt och har ett högt samhällshistoriskt värde. Den är till sin övergripande gestalt välbevarad men till sitt fasaduttryck förvanskad av fasadbytet. Återställande av fasaduttrycket rekommenderas. Den har ett byggnads- och kulturhistoriskt värde. Ingår i Mellanbackens backstugeområde vid Tobyvägen och har även ett miljövärde.

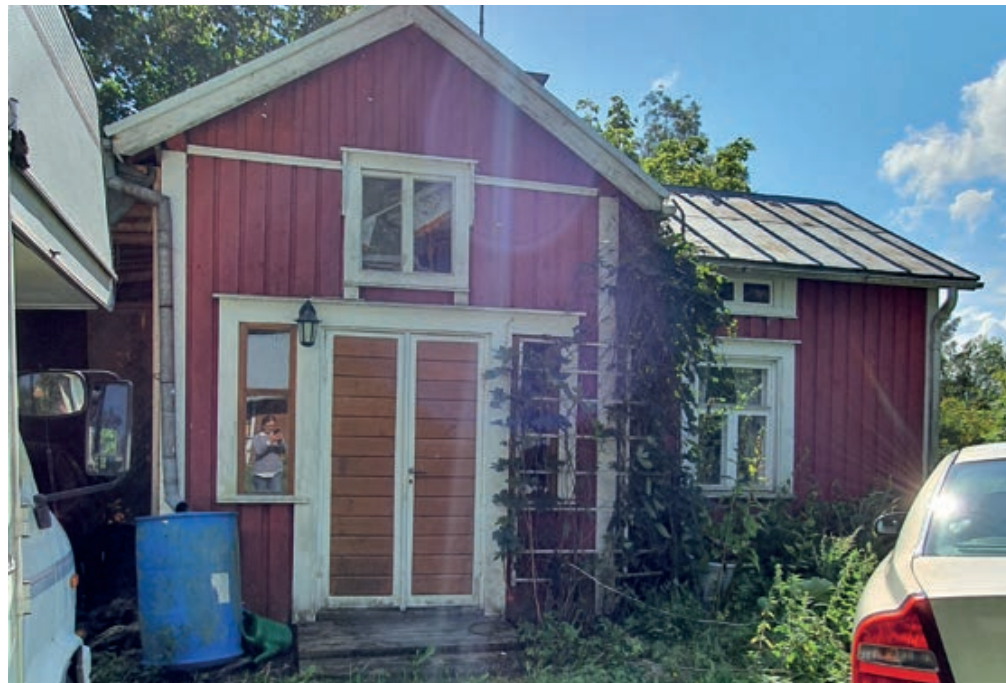
Uppe till höger: Backstugan (A) på Mellanbackens backstugeområde, sedd från gården.

Bevarandegrad och värdering: Stugan ingår i backstugeområdet vid Tobyvägen och är frånsett panelbyte relativt välbevarad till sitt uttryck. Återställande av fasaduttrycket rekommenderas.

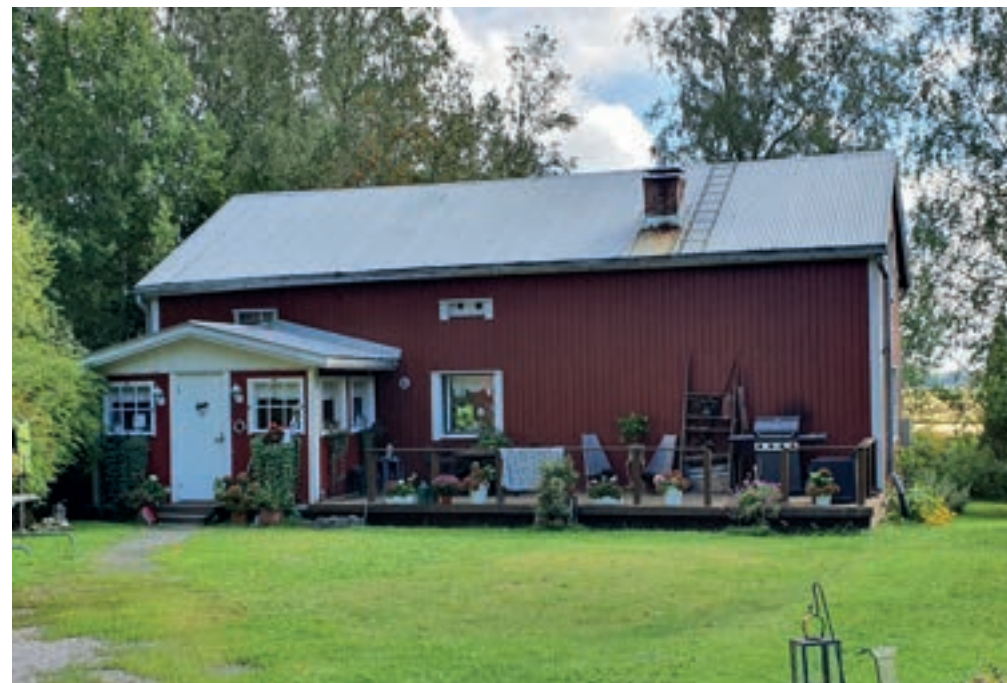
Uppe till höger: Bondstugan (A) på det ursprungliga hemmanet nr 9, Eur, är svårt förvanskad till sitt historiska uttryck.

Bevarandegrad och värdering: Bondstugan är till sin övergripande gestalt bevarad, men dess ursprungliga uttryck är efter ändrad fönstersättning samt

fasadbyte svårt förvanskad. Återställande av fasaduttrycket rekommenderas. Har ett byggnads- och kulturhistoriskt värde. Har även ett visst miljövärde.

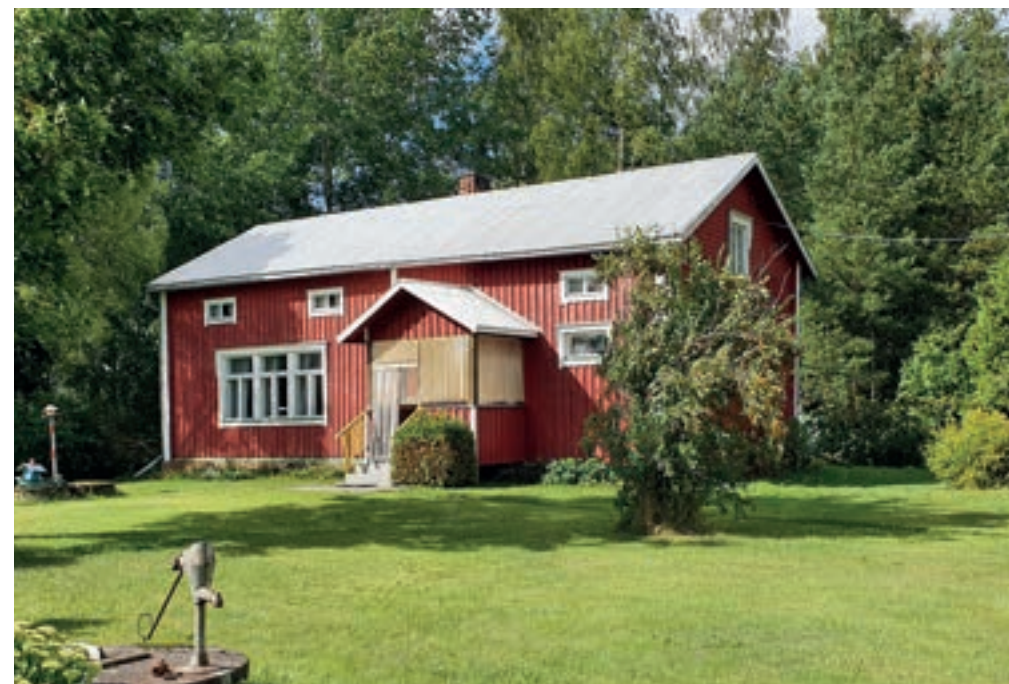
Uppe till höger: Bondstugan (A) sedd från gården i söder. Fönstersättningen är ändrad.

Bevarandegrad och värdering: Bondstugan är till sin övergripande gestalt bevarad, men dess ursprungliga uttryck är efter ändrad fönstersättning förvanskad. Återställande av fasaduttrycket rekommenderas. Har ett byggnads- och kulturhistoriskt värde. Gården har en stor betydelse för väglandskapet och därmed ett miljövärde.

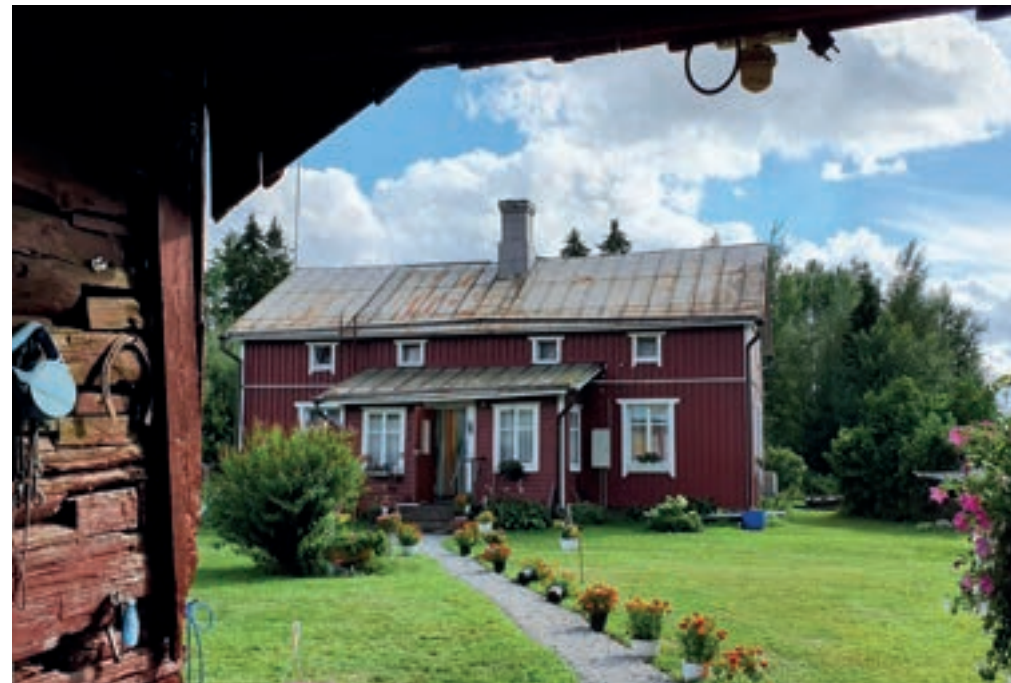
Uppe till höger: Bondstugan (A) sedd från körporten i uthuslängan (C) som skärmar av gården mor norr.

Bevarandegrad och värdering: Bondstugan är till sin övergripande gestalt bevarad, men dess ursprungliga uttryck är förvanskad efter tilläggsisolering och fasadbyte. Återställande av fasaduttrycket rekommenderas. Har ett byggnads- och kulturhistoriskt värde. Välbevarade uthus. Gården har även ett miljövärde.

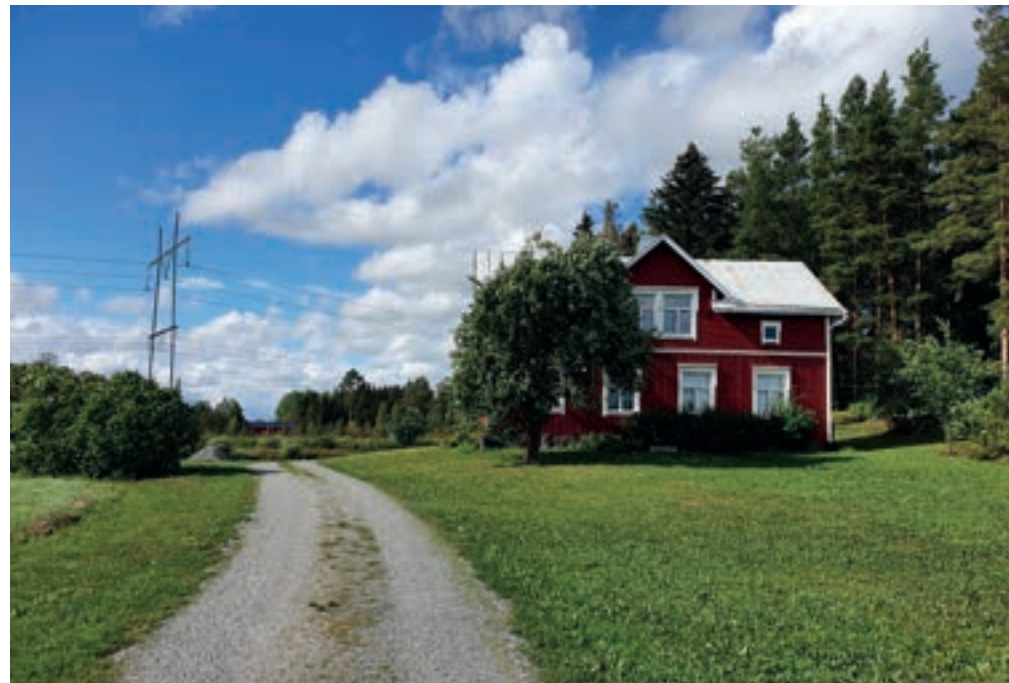
Uppe till höger: Bondstugan (A) sedd från byvägen.

Bevarandegrad och värdering: Bondstugan är välbevarad. Har ett byggnads- och kulturhistoriskt värde och bidrar till väglandskapet vid byvägen och har därmed även ett miljövärde.

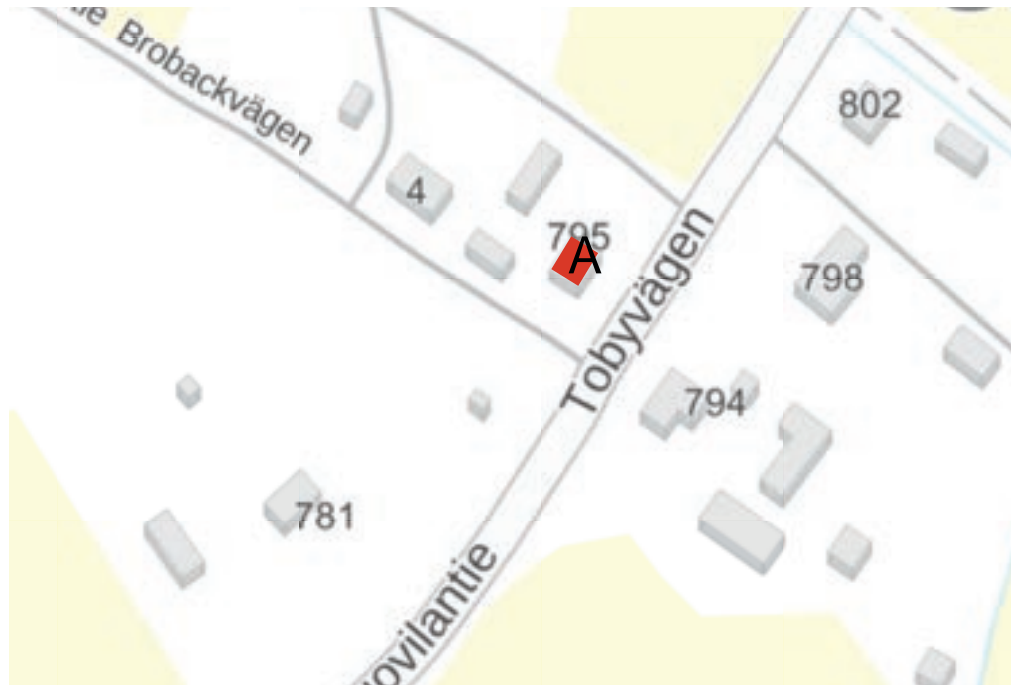
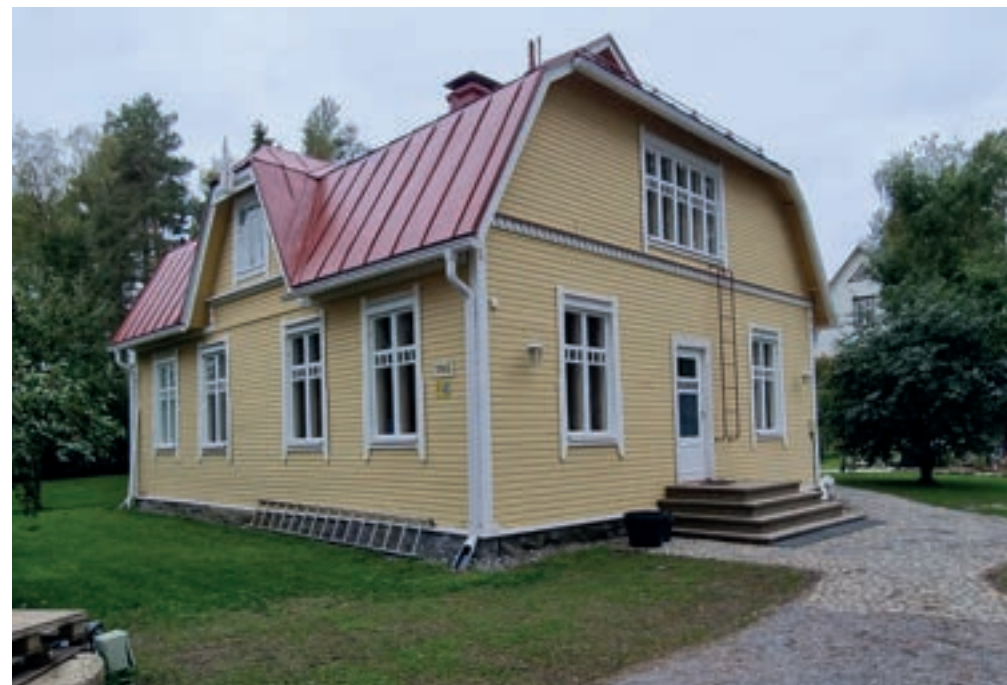
*Uppe till vänster: Bondstugans (A) karakteristiska brokvist är välbevarad.
Uppe till höger: Bondstugans gavel mot sydväst.*

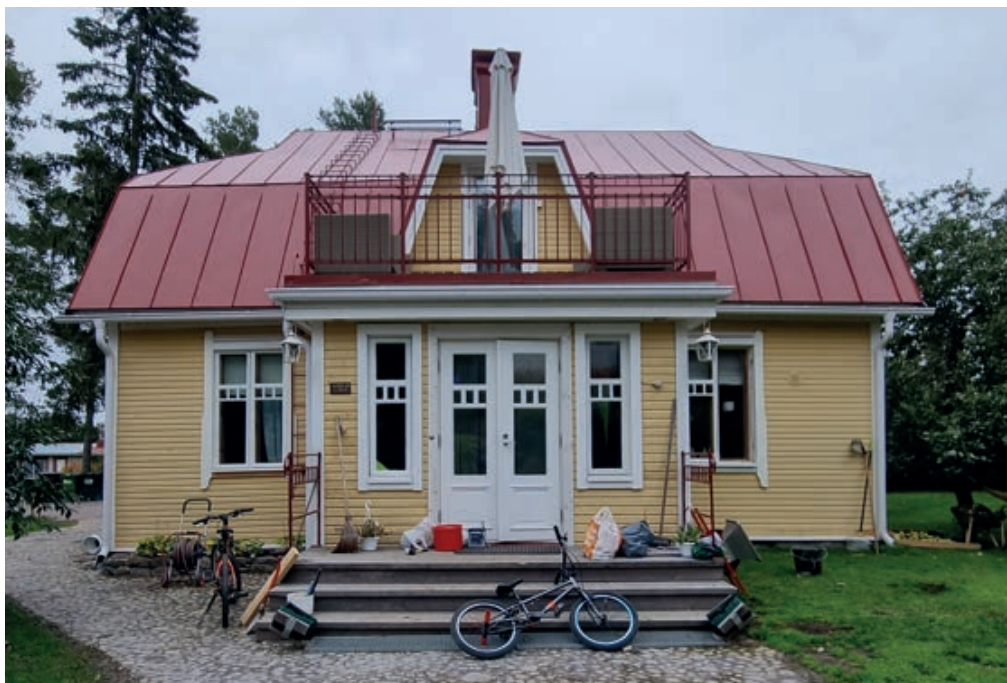
Uppe till höger: Bostadshuset (A) är utfört i en ovanlig stil med drag av såväl 1920-talsklassicism som jugend. Ingången i gavelfasaden ledde ursprungligen till butik och rum för resande.

Karakterisering: Gult bostadshus i särpräglad stil med drag av jugend och nyklassicism. Står i synligt läge vid byvägen på en gård med i nutid kraftigt omdanade uthus.

Bevarandegrad och värdering: Bostadshuset är välbevarat och varsamt renoverat. Har ett byggnads- och kulturhistoriskt värde och bidrar till väglandskapet vid byvägen och har därmed även ett miljövärde.

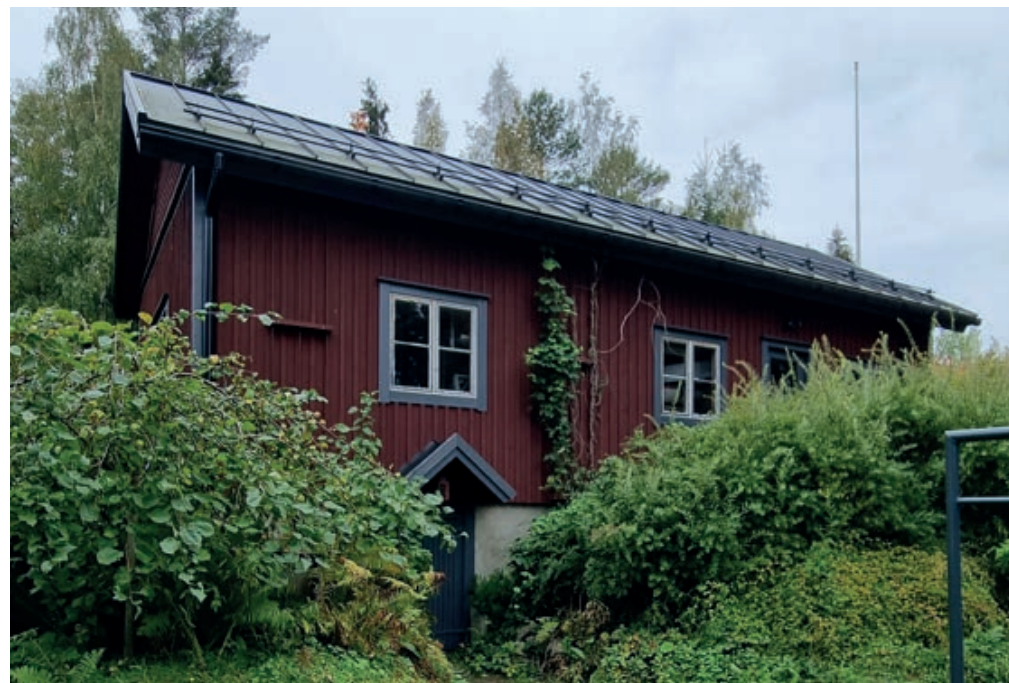
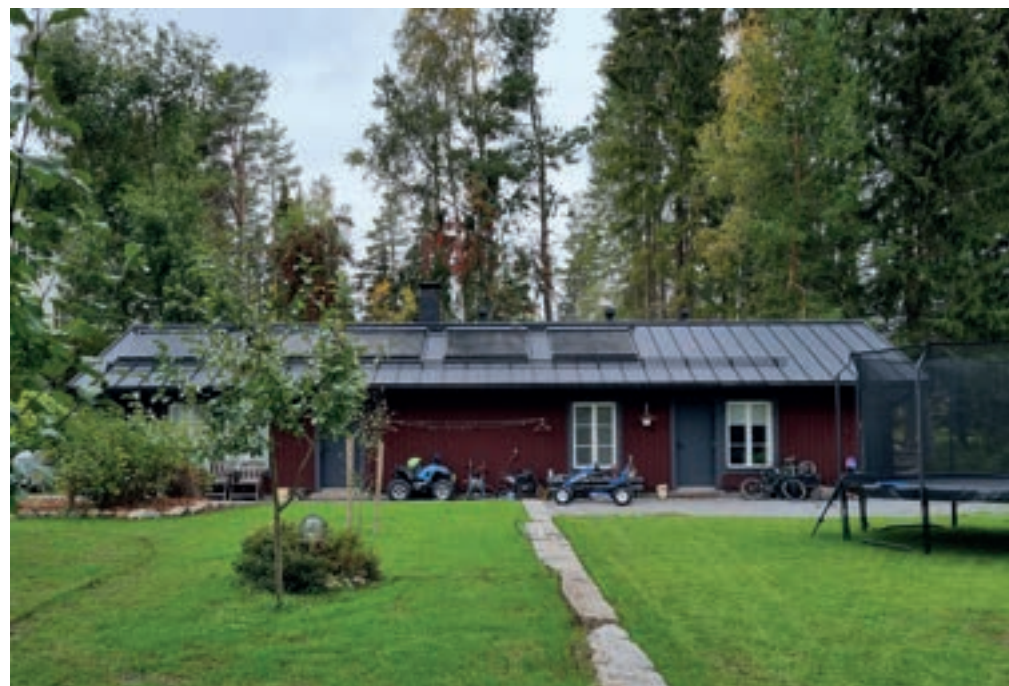
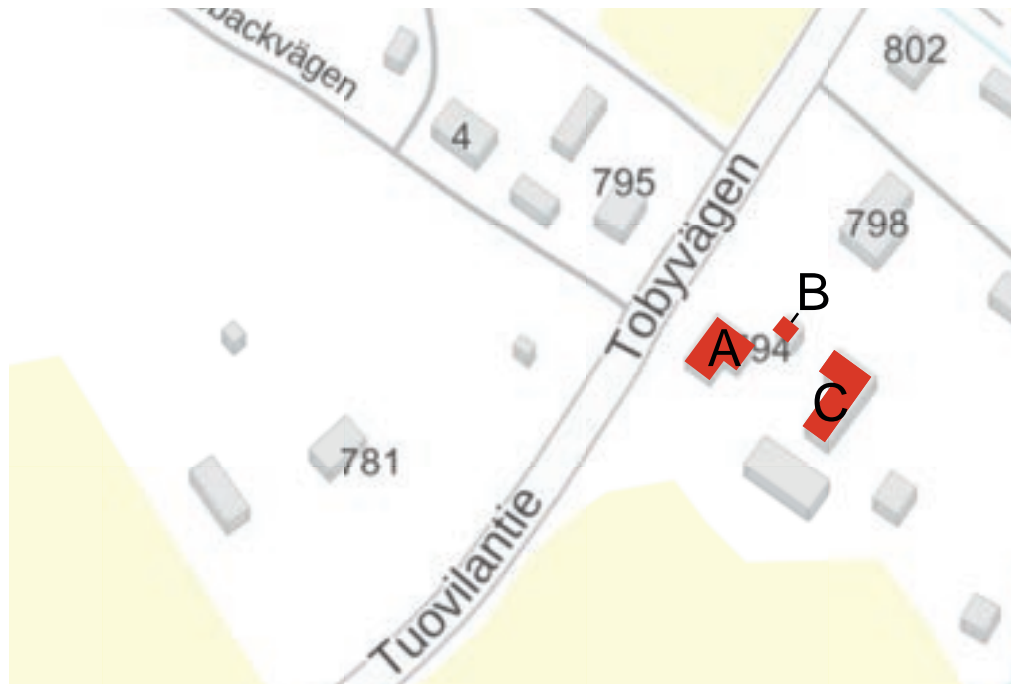
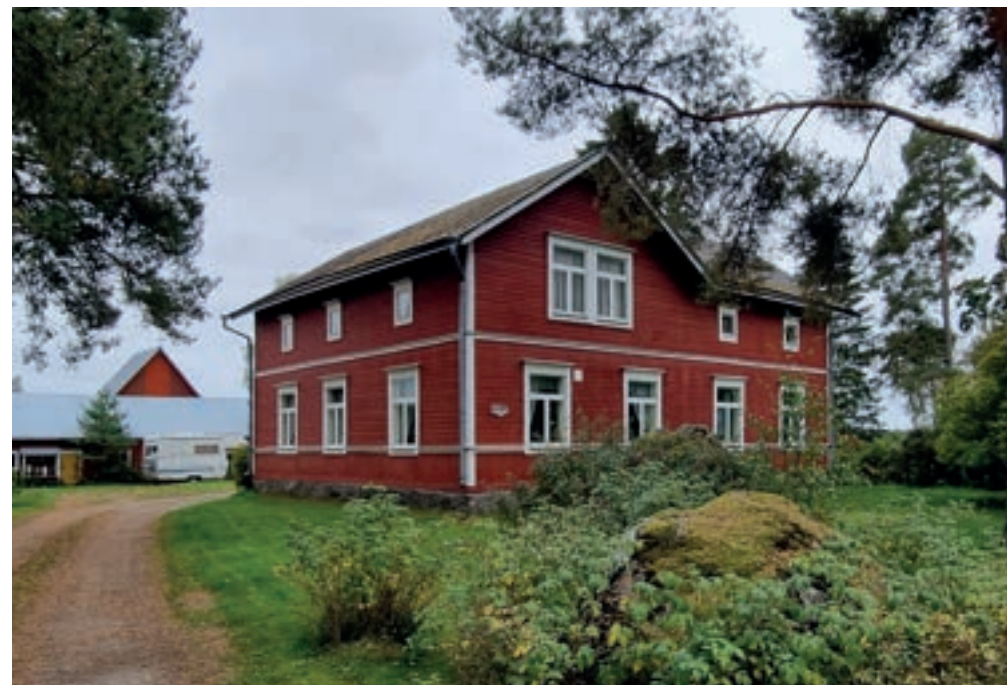
Uppe till vänster: Bostadshuset (A) har en farstukvist med ovanliggande balkong mot gården. Uppe och nere till höger: Gårdens övriga byggnader är inte lika välbevarade till sin karaktär som bostadshuset.

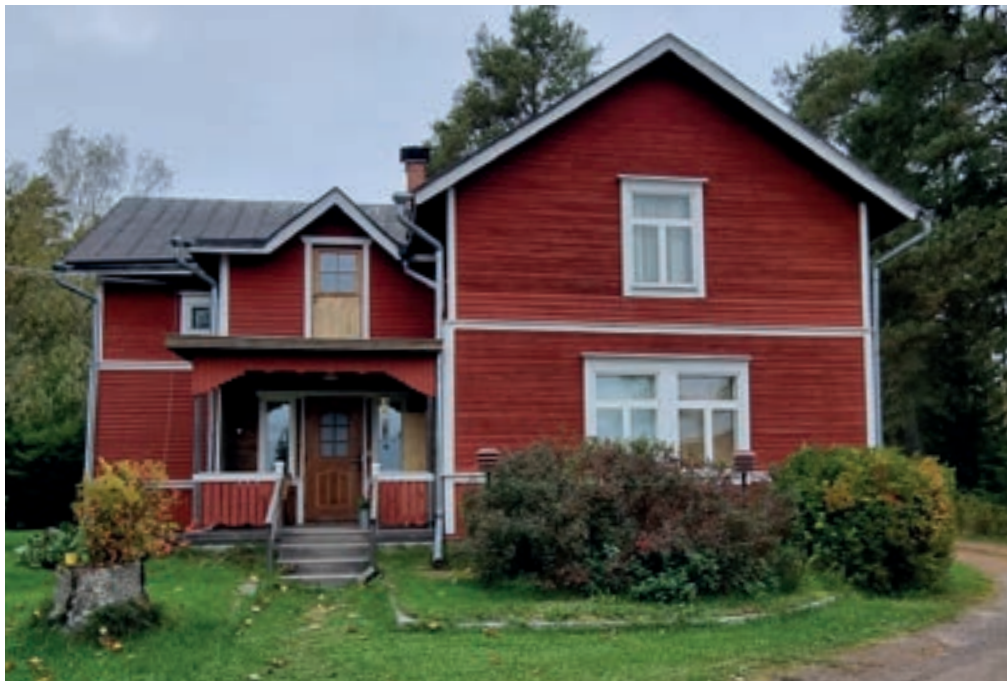
Uppe till höger: Bondstugan (A) är tillbyggd i vinkel. Uthus (C) i bakgrunden.

Bevarandegrad och värdering: Bondstugan är välbevarad. Har ett byggnads- och kulturhistoriskt värde och bidrar till väglandskapet vid byvägen och har därmed även ett miljövärde.

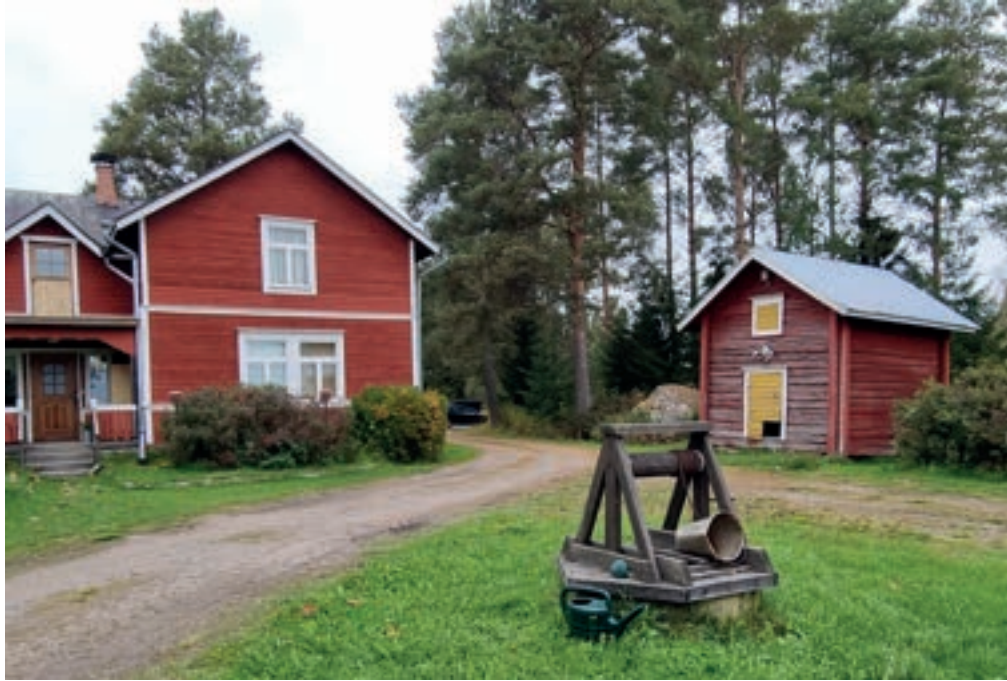
Uppe till höger: Bondstugan har en välbevarad tidstypisk tidig 1900-talsfasad mot infartsvägen.

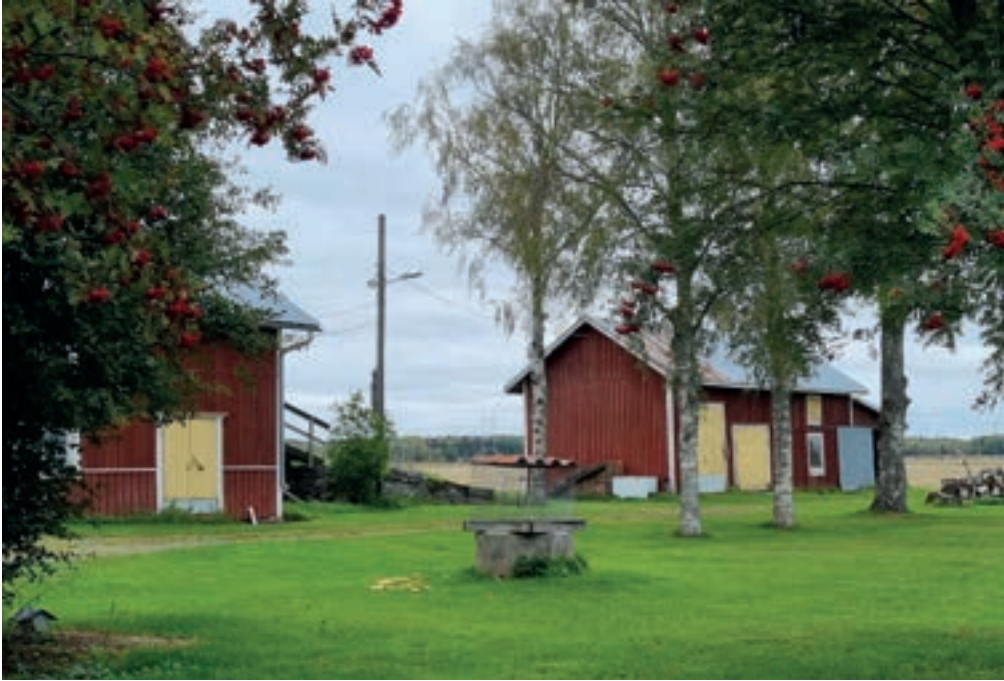
Bevarandegrad och värdering: Välbevarade uthus med ett visst byggnads- och kulturhistoriskt värde de bidrar till jordbrukslandskapet och landskapet vid byvägen och har därmed även ett miljövärde.

Uppe till höger: Föräldralös uthuslänga (A) på utflyttargård där bondstugan rivits sedan senaste inventering.

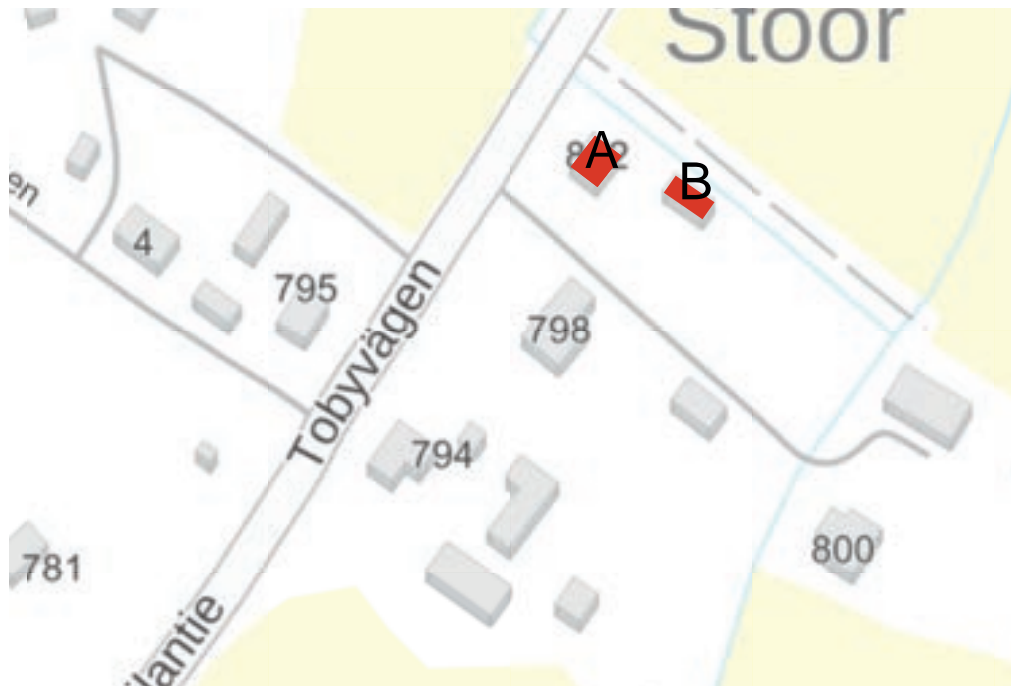
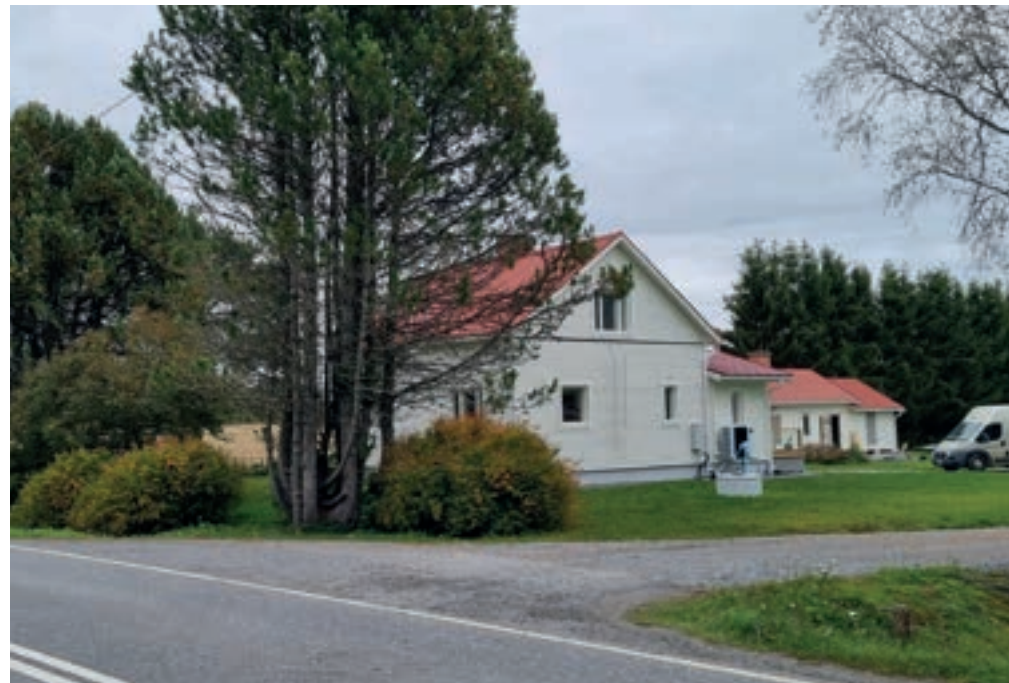
Uppe till höger: Uthuslänga (B) till höger i bild. Uthusen ligger synligt i det öppna åkerlandskapet och har en betydelse för vägmiljön och därmed ett miljövärde.

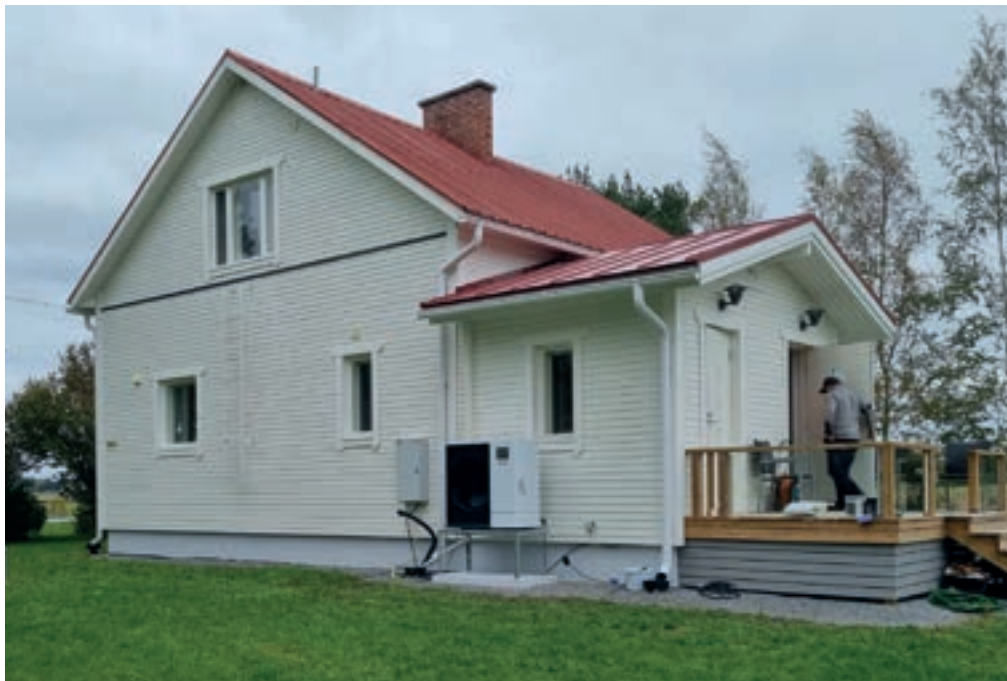
Uppe till höger: Bostadshuset (A) sett från byvägen i sydväst. Uthuset (B) i bakgrunden.

Bevarandegrad och värdering: Totalrenoverat bostadshus vars övergripande gestalt är bevarad men vars fasaduttryck är moderniserad. Har ett visst byggnads- och kulturhistoriskt värde.

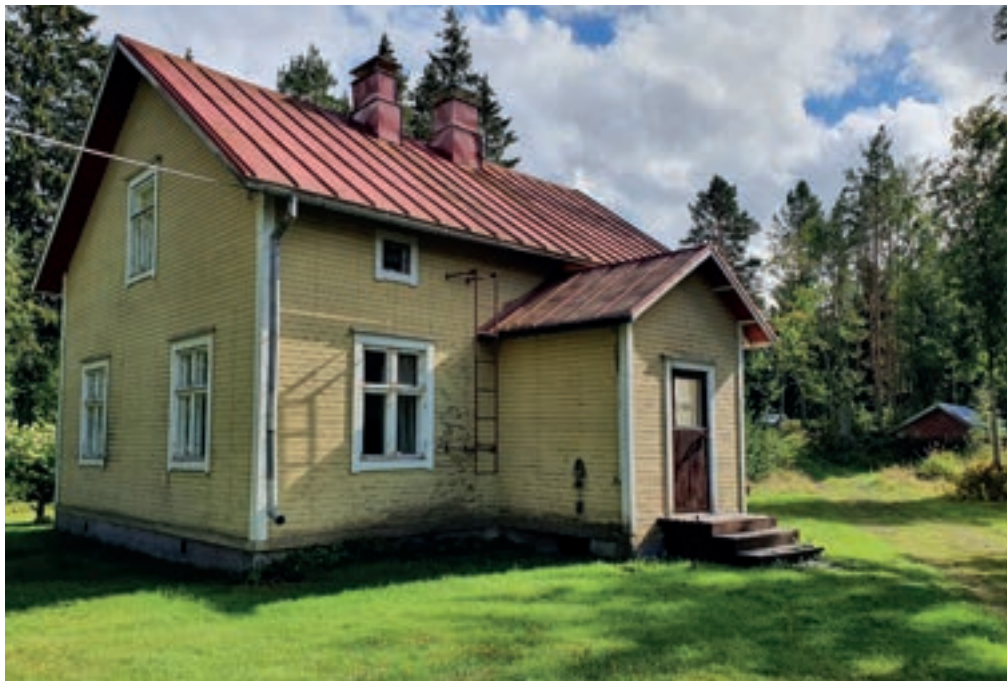
Uppe till höger: Gården sedd från infarten, med bostadshuset (A) till höger och uthuset (B) och längan (C) vänster om det.

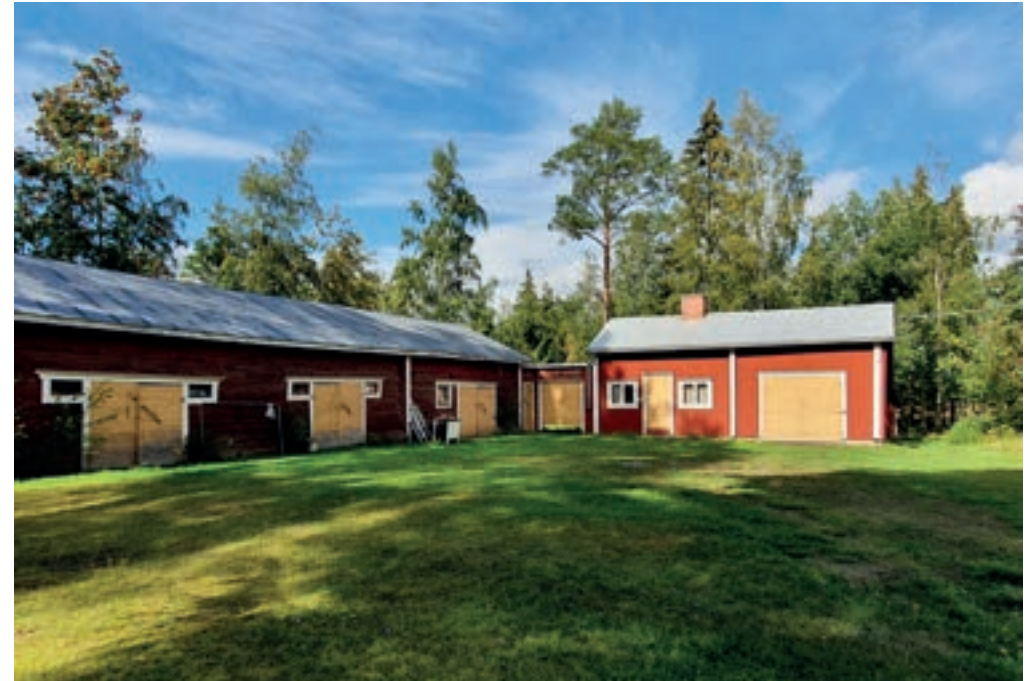
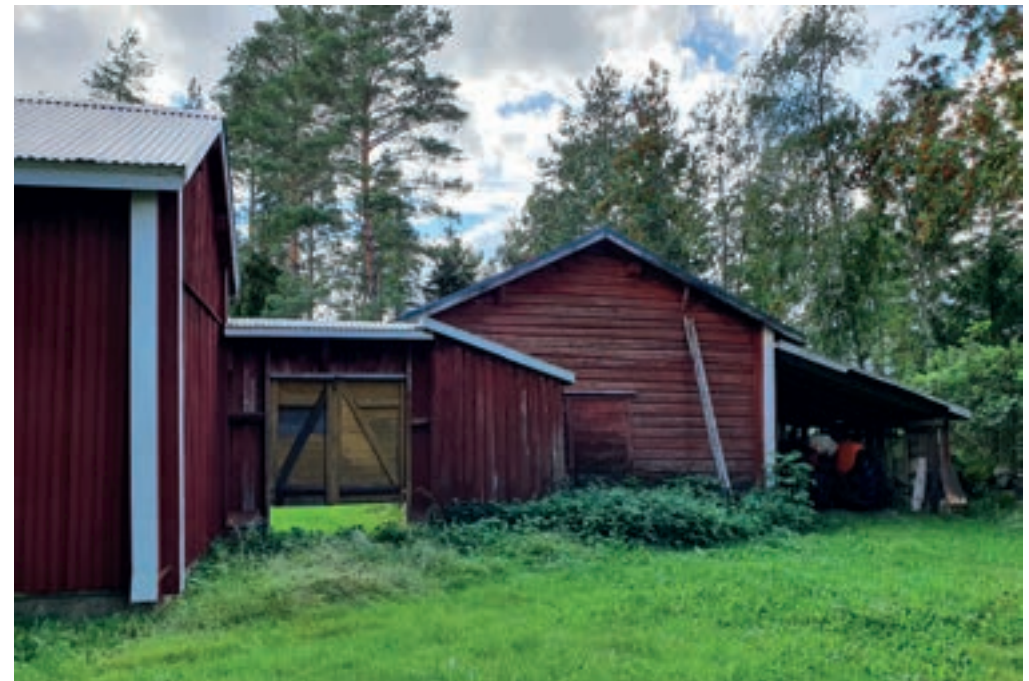
Uppe till höger: Uthuslängan (C) till vänster står i vinkel mot uthuset (B) och ramar in gården på två sidor.

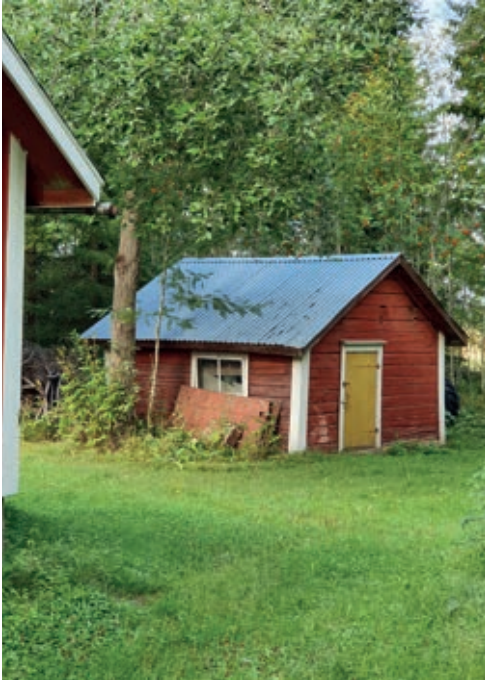
Uppe till vänster: Uthuset (C) har en lokalt typisk fasadkomposition.

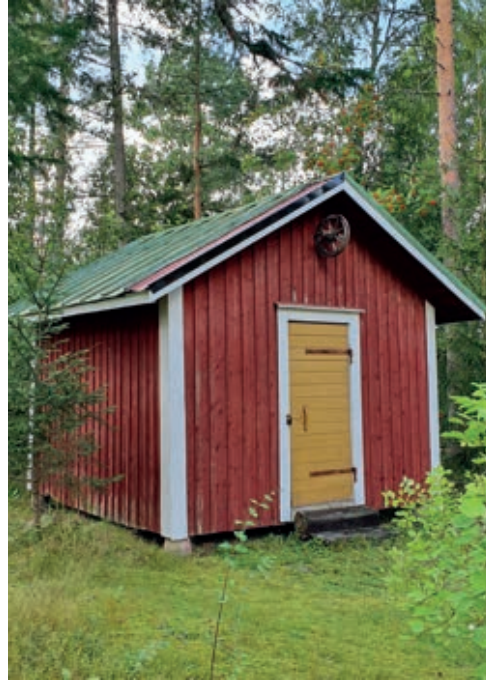
Uppe till höger: Uthusen ramar in gården på två sidor.

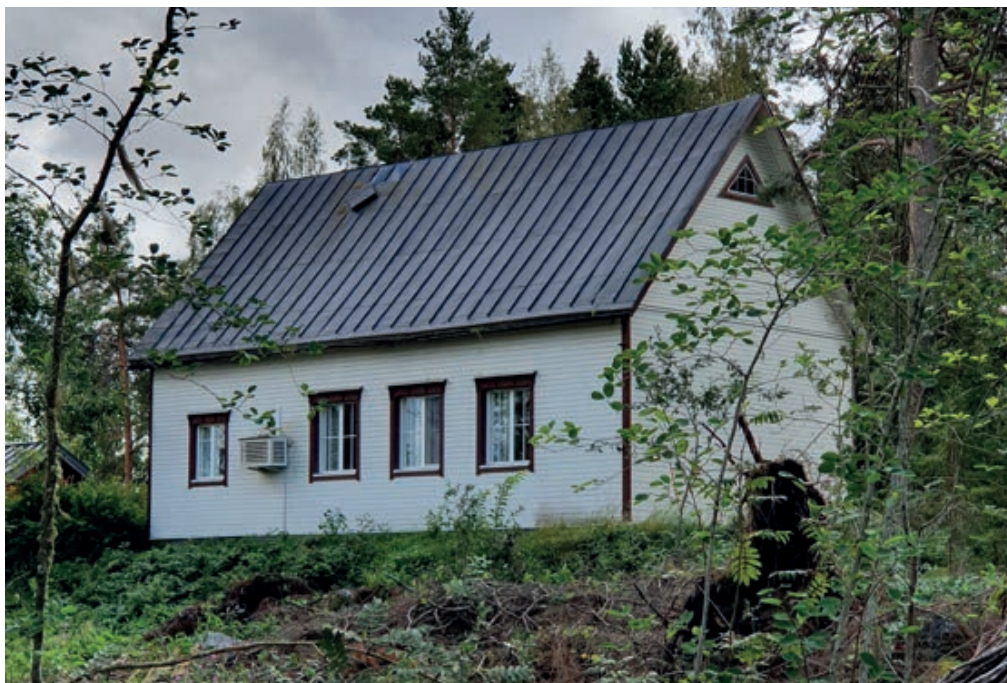
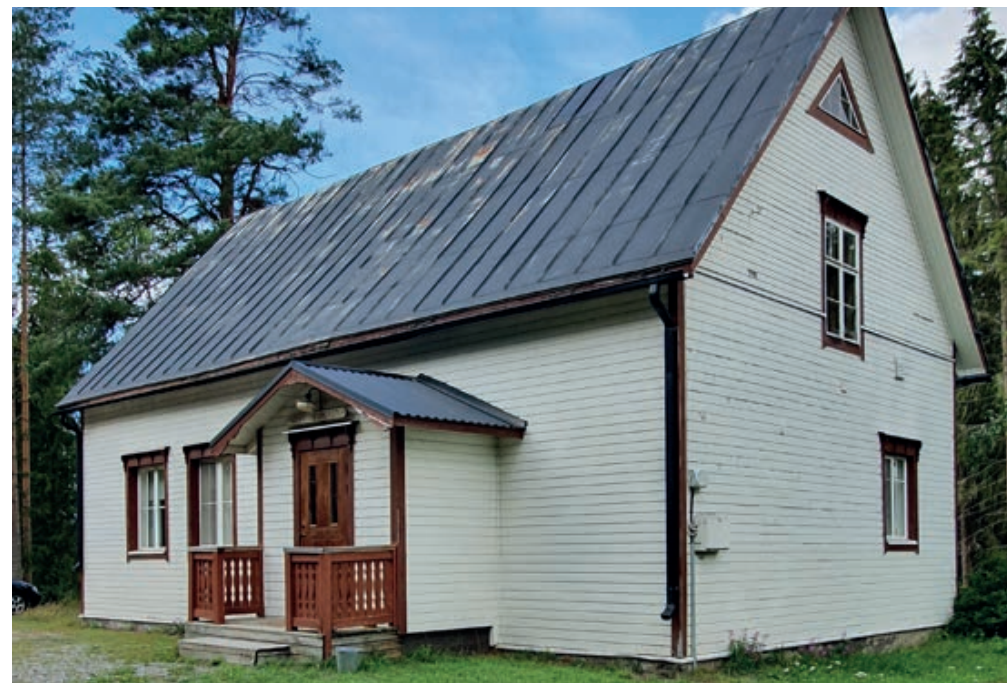
Uppe till höger: Byhusets fasad har ändrats och dess ursprung som bönehus är numera otydligt. Här sett från vägen.

Bevarandegrad och värdering: Husets övergripande gestalt är bevarad, men dess ursprungliga fasaduttryck är förvanskat i samband med att det miste sin funktion som bönehus och den dekorativa och för tidens bönehus typiska fönstersättningen ändrades. I dess nuvarande fasadutformning är dess ursprung något svåravläst. Vittnar om den för landsbygdens utveckling under den tidiga 1900-talet så viktiga medborgarföreningsrörelsens historia och har därmed ett högt kulturhistoriskt värde. Har även ett visst byggnadshistoriskt värde och för sitt läge på backkrönet vid vägen även ett miljövärde.

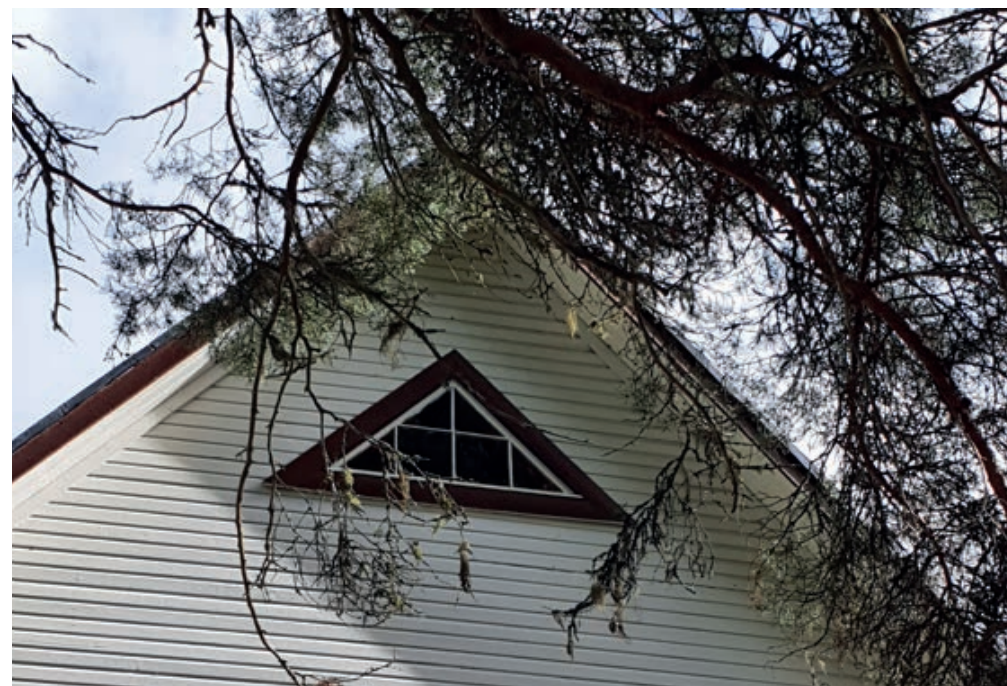
Uppe: Husets volym och höga tak, samt det lilla bevarade triangelfönstret högt uppe i gavelröset, vittnar om dess historia, i övrigt har fasaderna förlorat sitt ursprungliga uttryck med bl.a. dekorativa salsfönster.

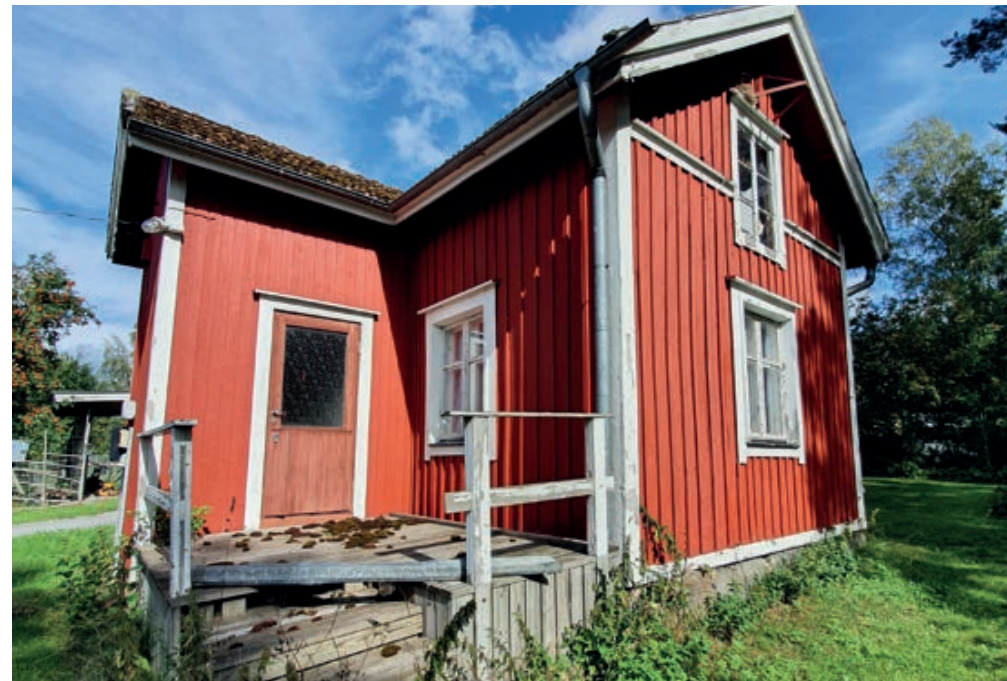
Uppe till höger: Brobackvägen har i denna vy en välbevarad karaktär, med backstugan (A) i bild till höger bakom växtligheten.

Bevarandegrad och värdering: Stugan ingår i backstugeområdet vid Brobacksvägen och är frånsett renoverad tillbyggnad välbevarad.

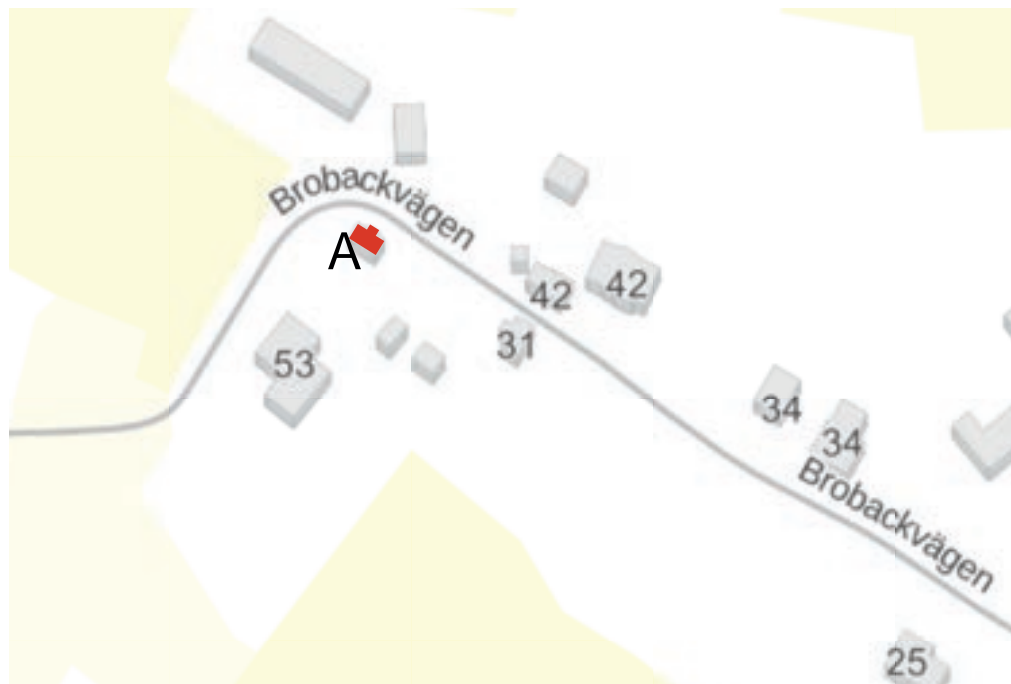
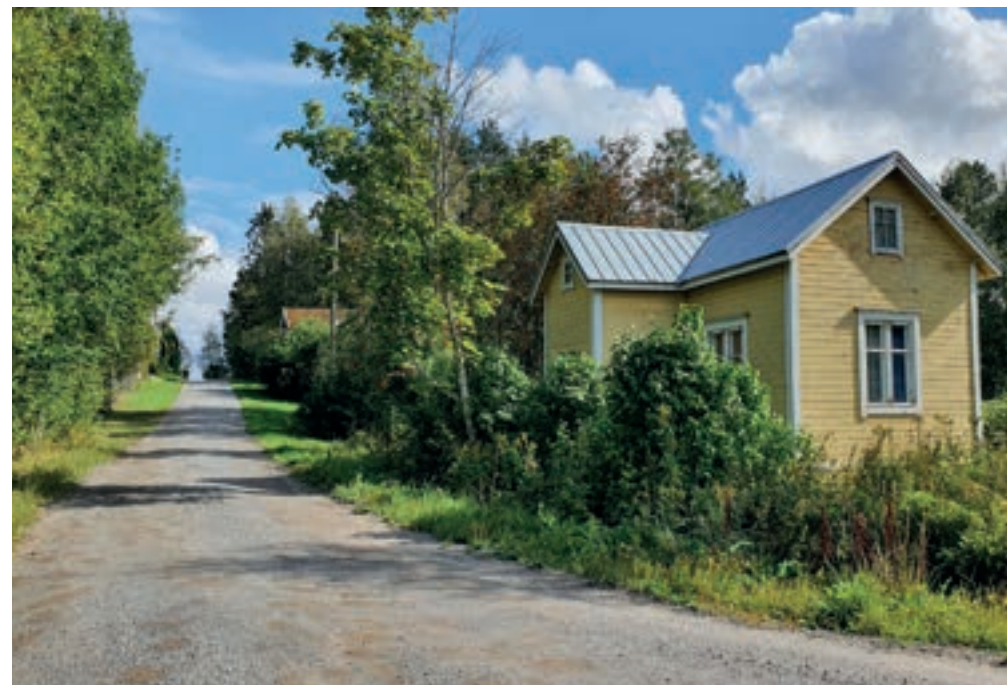
Uppe: Backstugan ingår i Brobacksvägens backstugeområde och vittnar om bondesamhällets organisation och har ett samhällshistoriskt värde. Från vänster: gaveln mot vägen, den välbevarade originaldelen, tillbyggnaden med entré sedd från gården.
