HELSINGBY-TOBY-KARKMO

KULTURMILJÖUTREDNING, 2021

KORSHOLMS KOMMUN

TIDORUM - ARKITEKTUR OCH BYGGNADSVÅRD

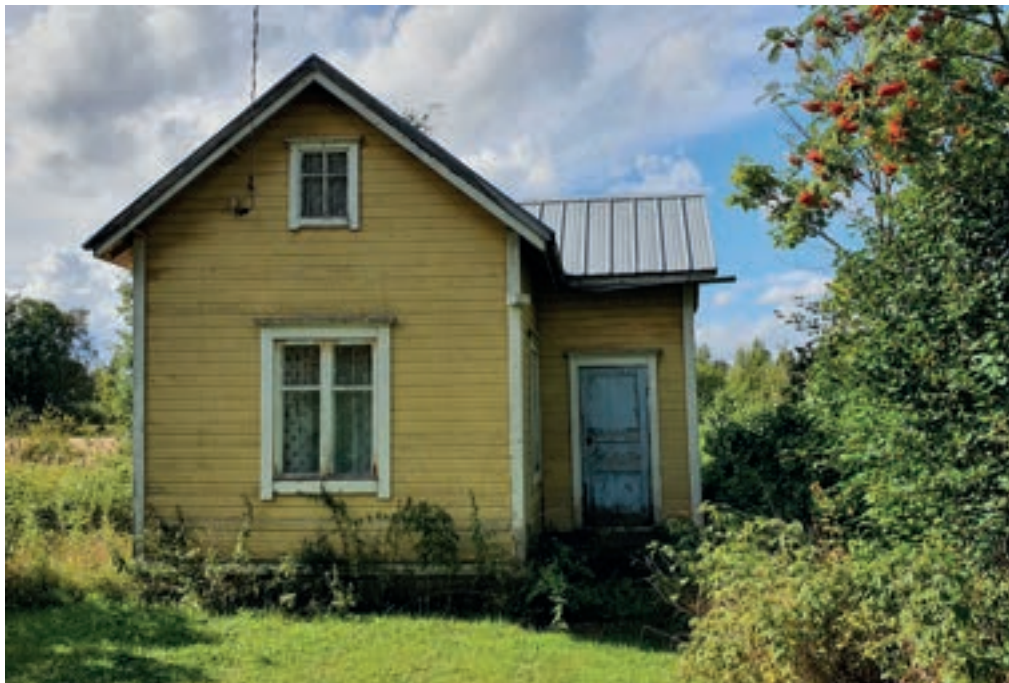
Bevarandegrad och värdering: Stugan ingår i backstugoområdet vid Brobacksvägen och är mycket välbevarad.

Uppe till höger: Brobackvägen har i denna vy en välbevarad karaktär, med backstugan (A) i bild till höger. Objekt 38 i bakgrunden.

Den är belägen i en typisk svårbrukbar stenig backe, som tidigare utgjort utflytarmiljöns backstugobacke, där obesuttna kunnat bygga sig en liten bostad. Den vittnar om bondesamhällets organisation och levnadssätt och har således ett tydligt samhällshistoriskt värde. Den har ett byggnads- och kulturhistoriskt värde. Ingår i Brobacksvägens backstugoområde. Har även ett miljövärde för sitt synliga läge vid vägen.

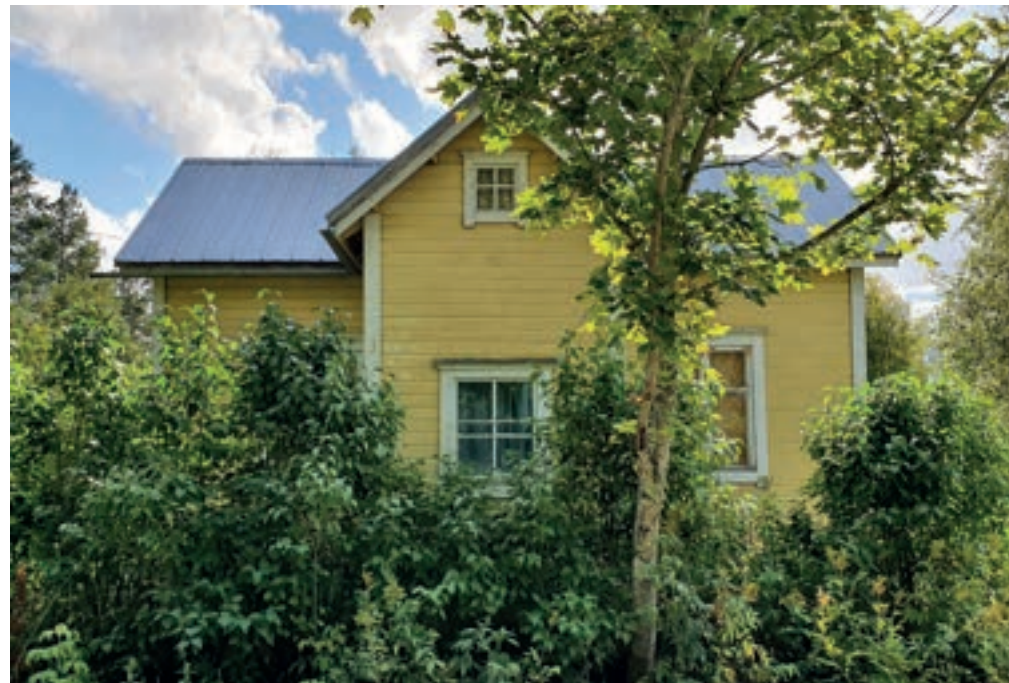
*Uppe till vänster: Den välbevarade backstugan (A) sedd från sydost.
Uppe till höger: Backstugans långsida mot vägen med ingång i sidan av den fullhöga farstukvisten.*

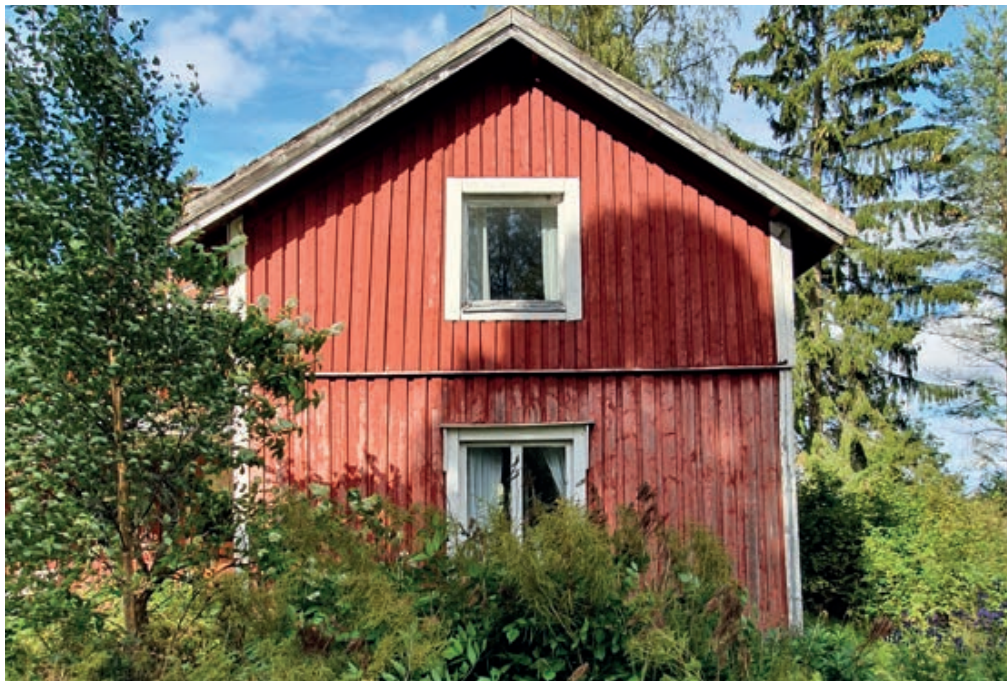
Uppe till höger: Om- och tillbyggnader av bondstugan (A) har grumlat dess uttryck.

Bevarandegrad och värdering: Bondstugan är kraftigt till- och ombyggd och såväl till sin övergripande gestalt som till sitt historiska uttryck något svåravläst. Återställande åtgärder rekommenderas. Har ett byggnads- och kulturhistoriskt värde och även ett miljövärde.

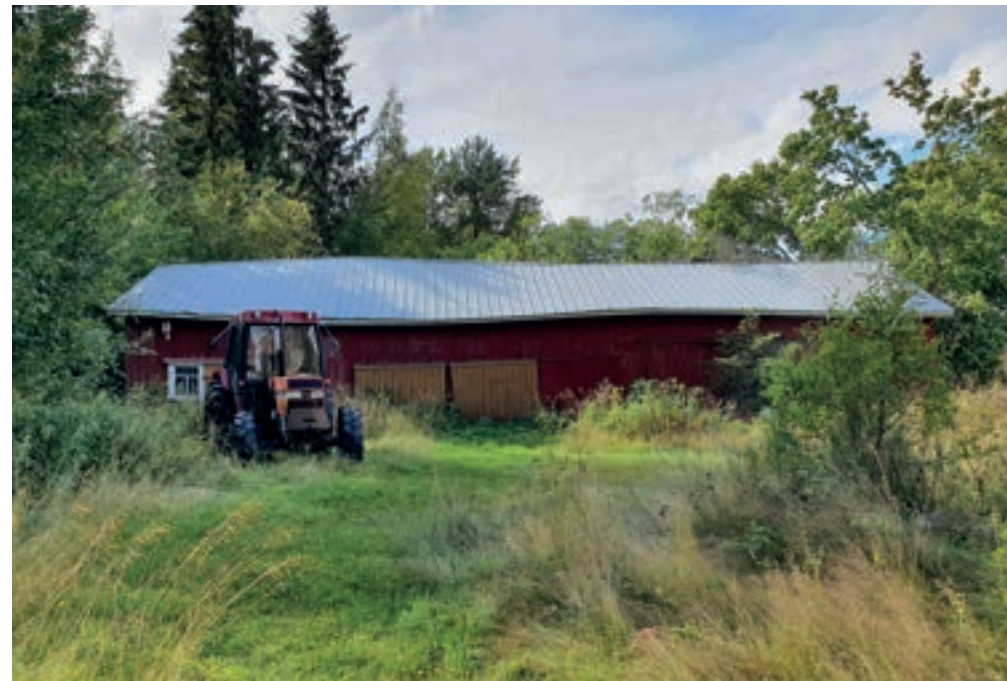
*Uppe till vänster: Bondstugans (A) gavel mot infarten
Uppe till höger: Uthuset (B) avgränsar gården mot norr.*

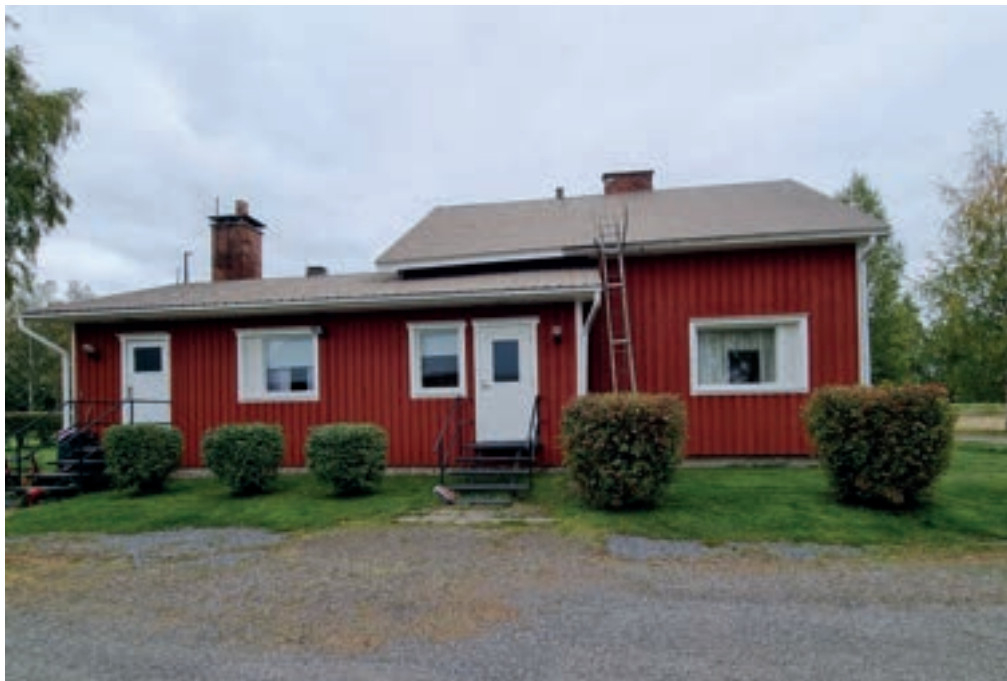
Uppe till höger: Bostadshuset (A) är uppfört på 1950-talet i en traditionellt anpassad stil.

Bevarandegrad och värdering: Bostadshuset är till sin övergripande gestalt bevarad, men dess historiska uttryck är förvanskad genom fasadrenovering och tillbyggnad. Har ett visst byggnads- och kulturhistoriskt värde och ett miljövärde för sin roll i väglandskapet.

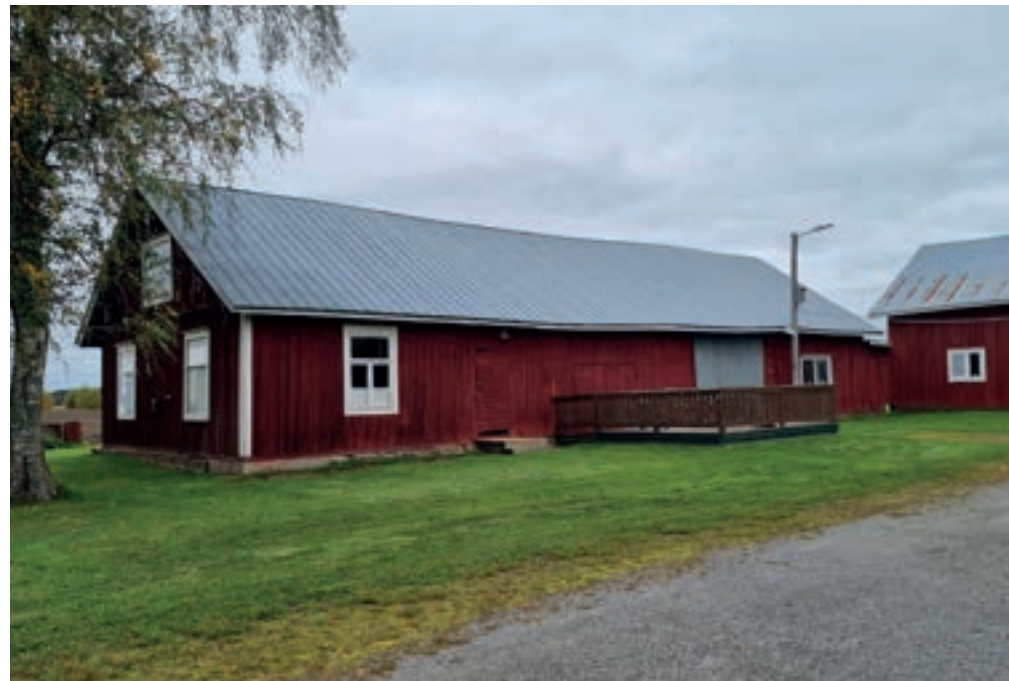
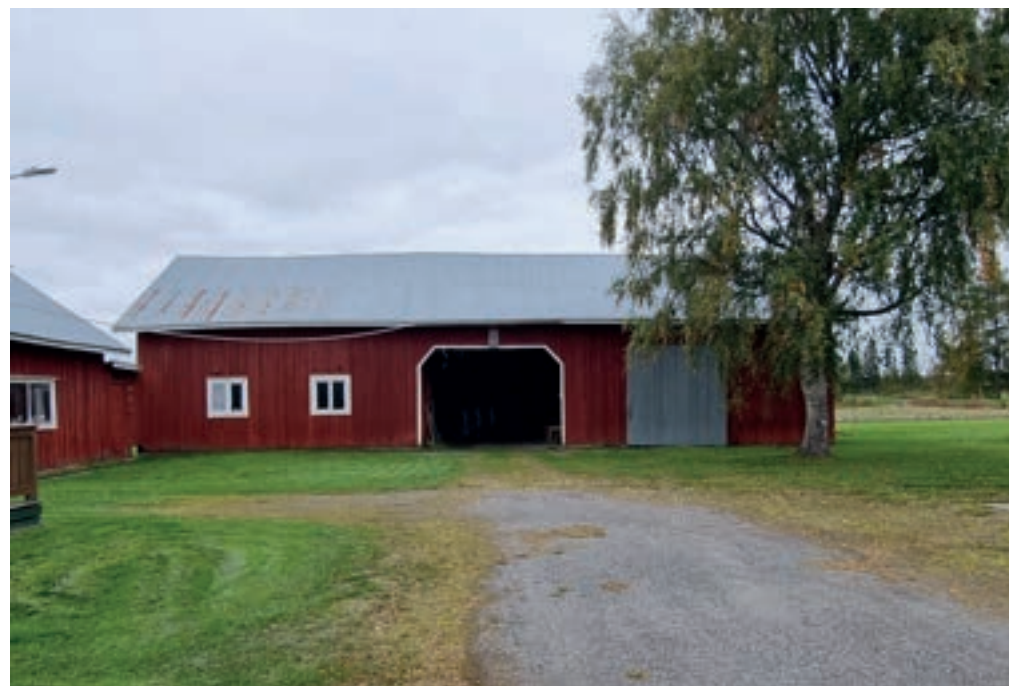
Till höger: Uthuset (B), uppe, och uthuset (C) nere, ramar in gården och skärmar av den från det öppna åkerlandskapet.

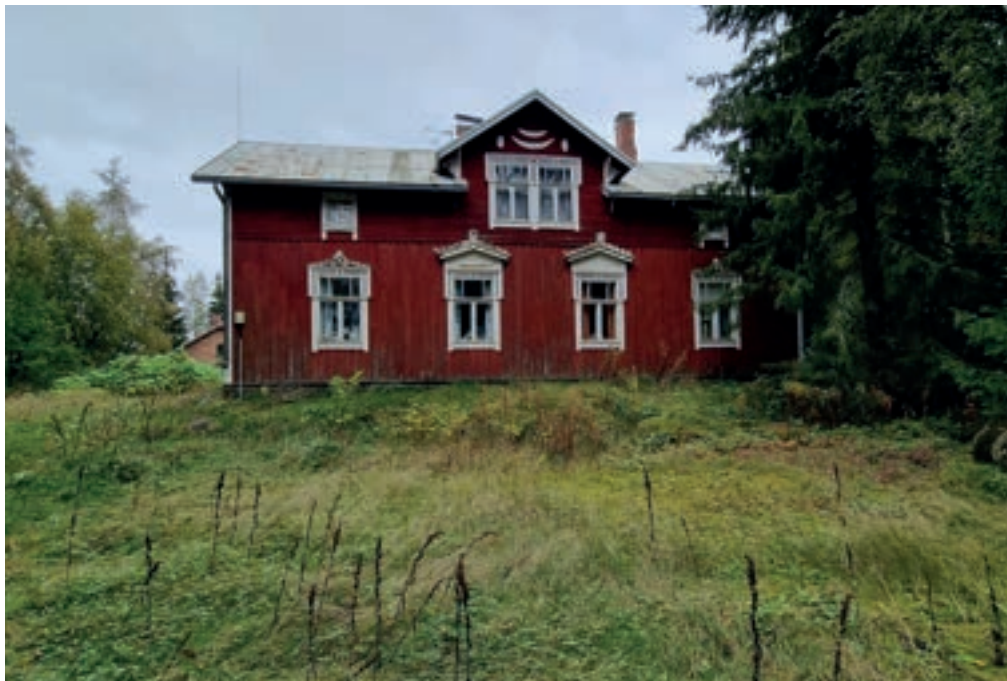
Uppe till höger: Bondstugan (A) sedd från gården.

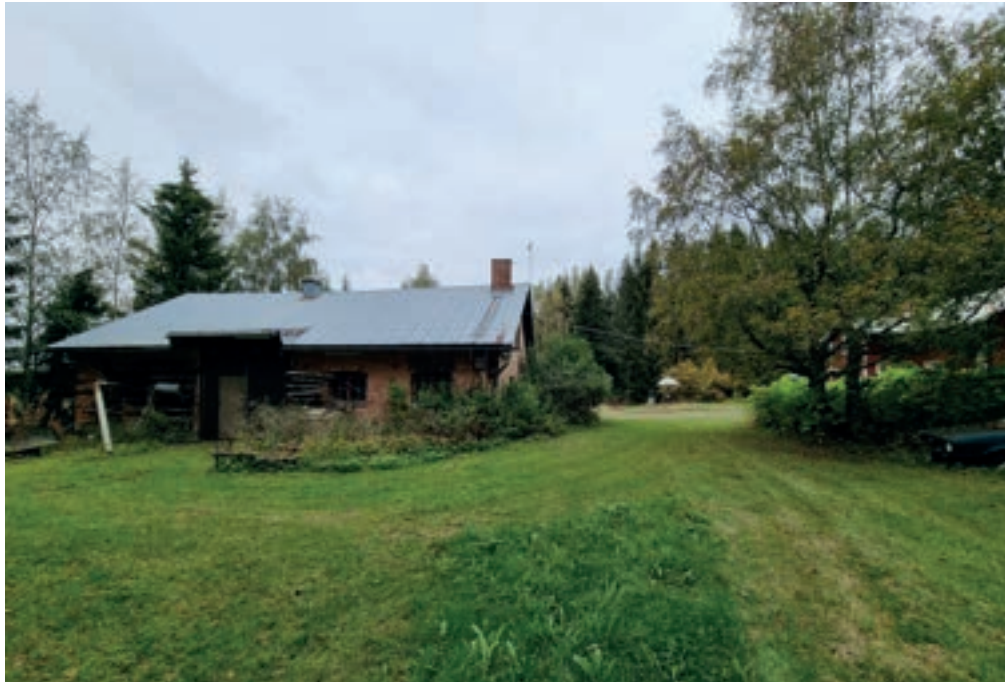
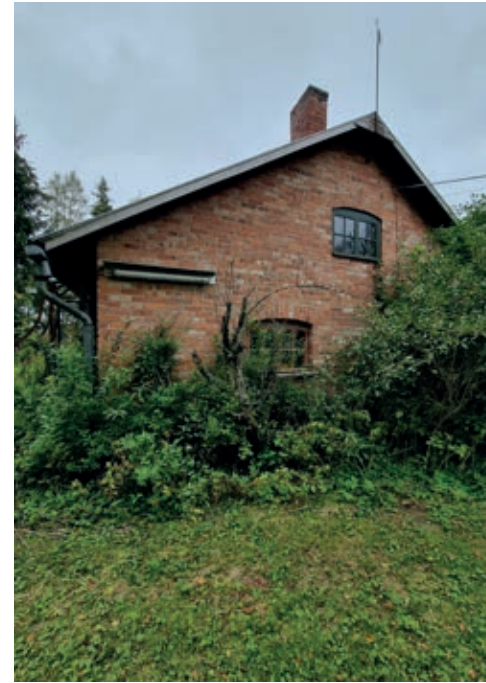
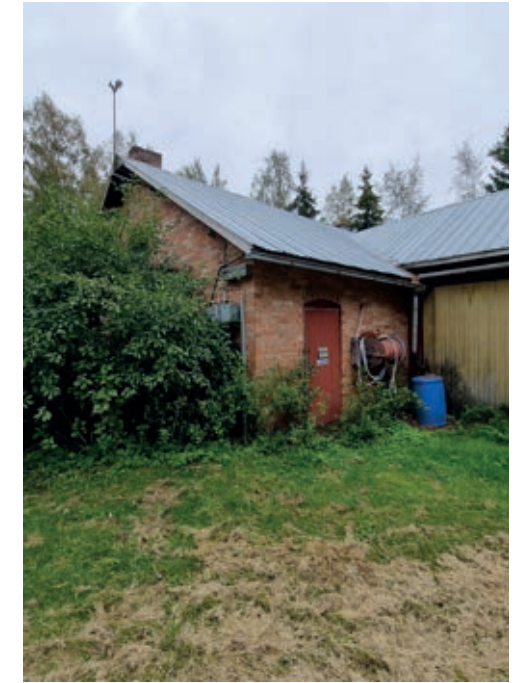
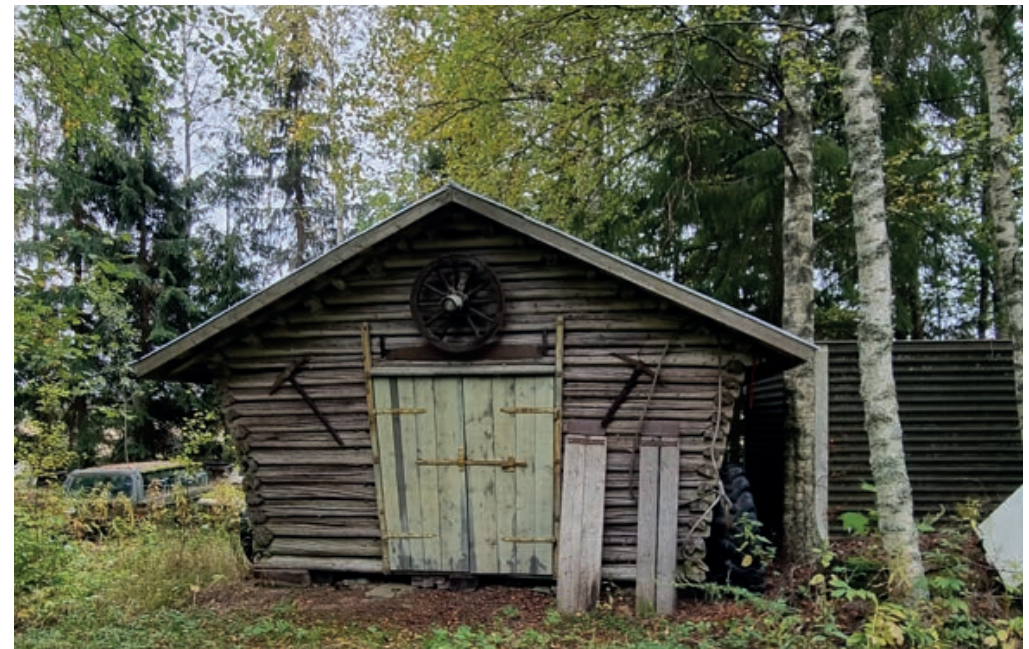
Bevarandegrad och värdering: Bondstugan är välbevarad såväl till sin övergripande gestalt som till sitt historiska uttryck. De tillagda byggnadsdetaljerna ger ett arkitektoniskt mervärde. Välbevarade uthus. Gården har ett byggnads- och kulturhistoriskt värde och även ett miljövärde.

Uppre till vänster: Bondstugans (A) fasader är i efterhand smyckade med återbrukade byggnadsdetaljer från rivna nyrenässanshus i Vasa, vilket ger den en unik karaktär och påtagligt konstnärligt värde.

Till höger: Bondstugan till höger, boden (C) i bakgrunden och uthuset (B) till vänster.

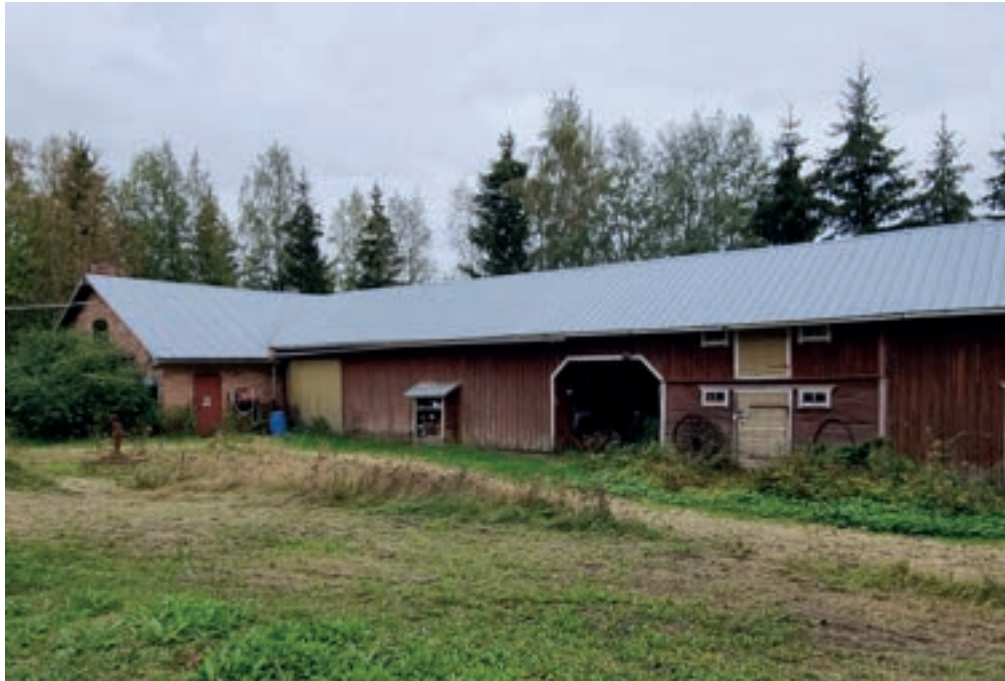
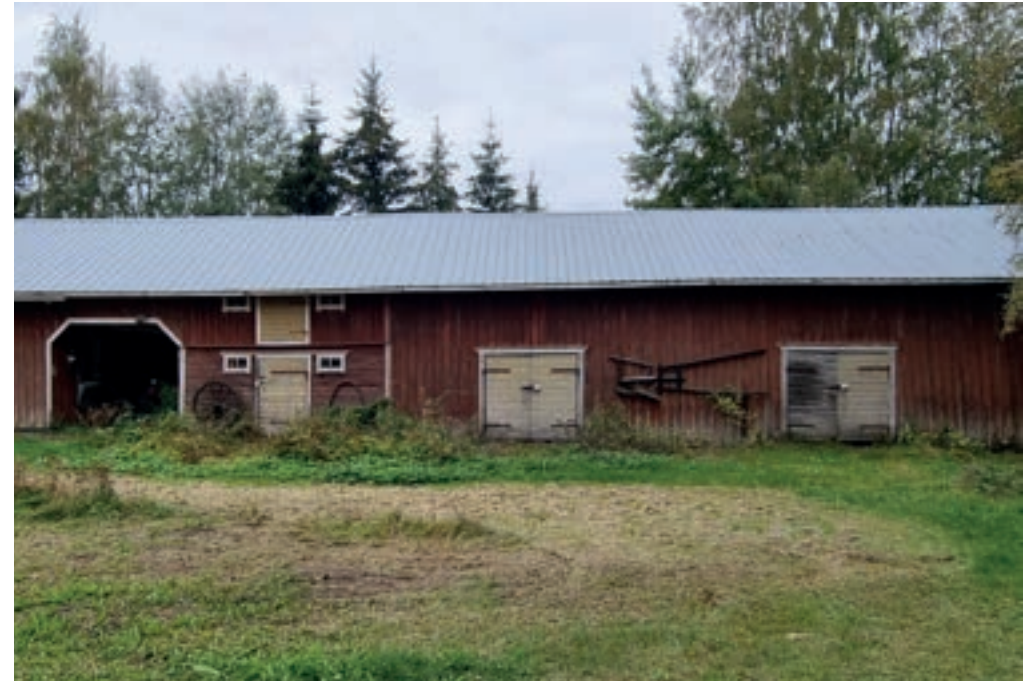
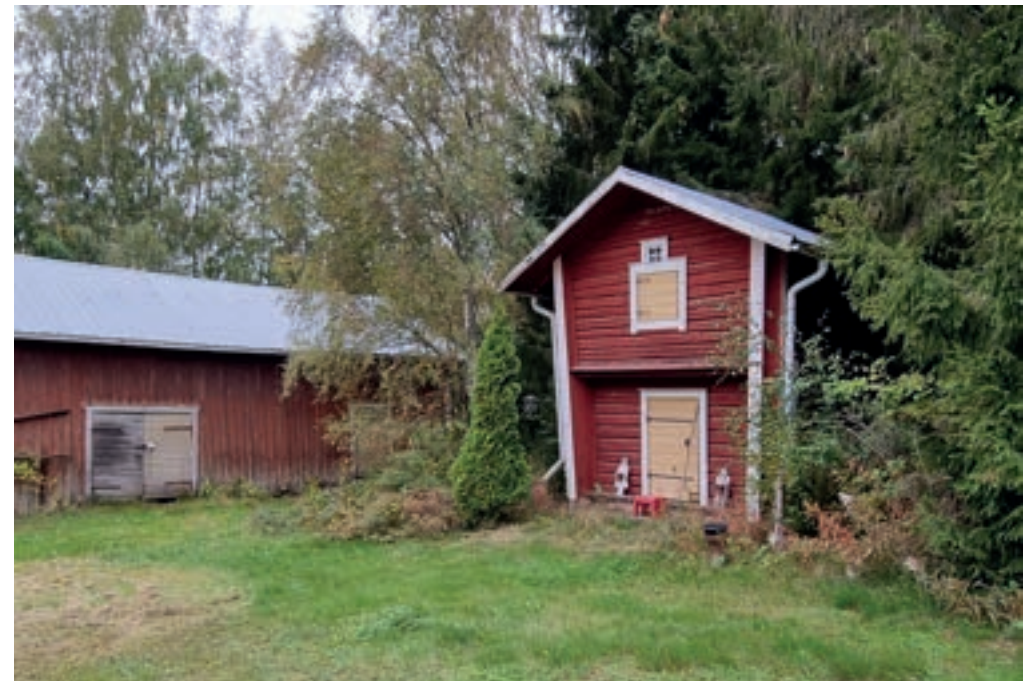
*Uppe: Uthuset är till sin södra del murat i rödtegel, förmodligen av lokal produktion.
Till höger: Den traditionella utåtlutande höladan i rundtimmer (D) har flyttat in från åkern och
utgör numera en del av gårdsmiljön.*

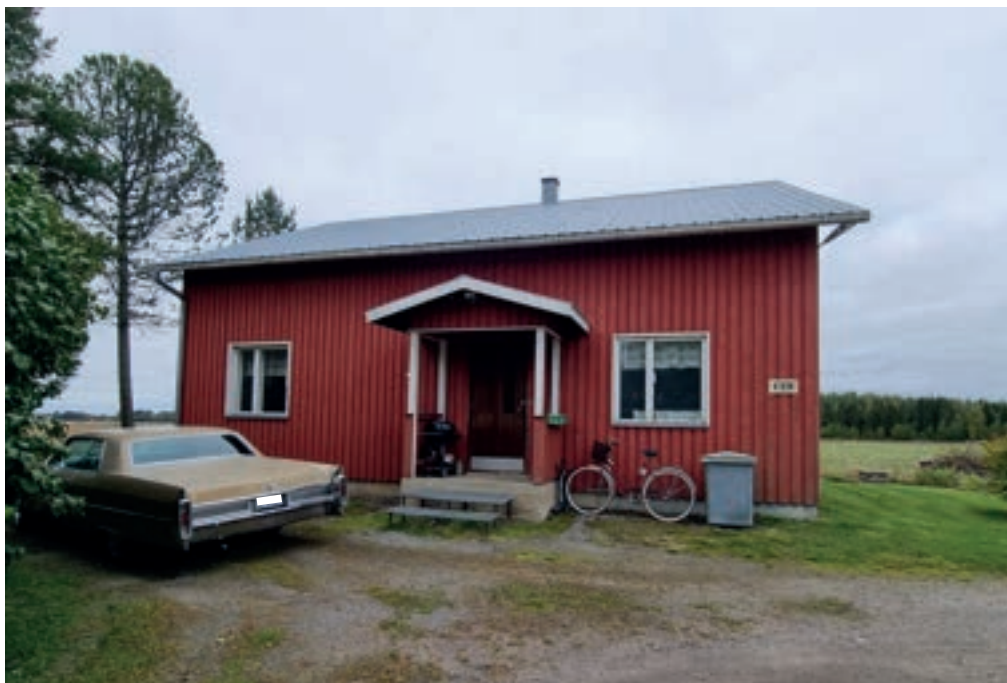
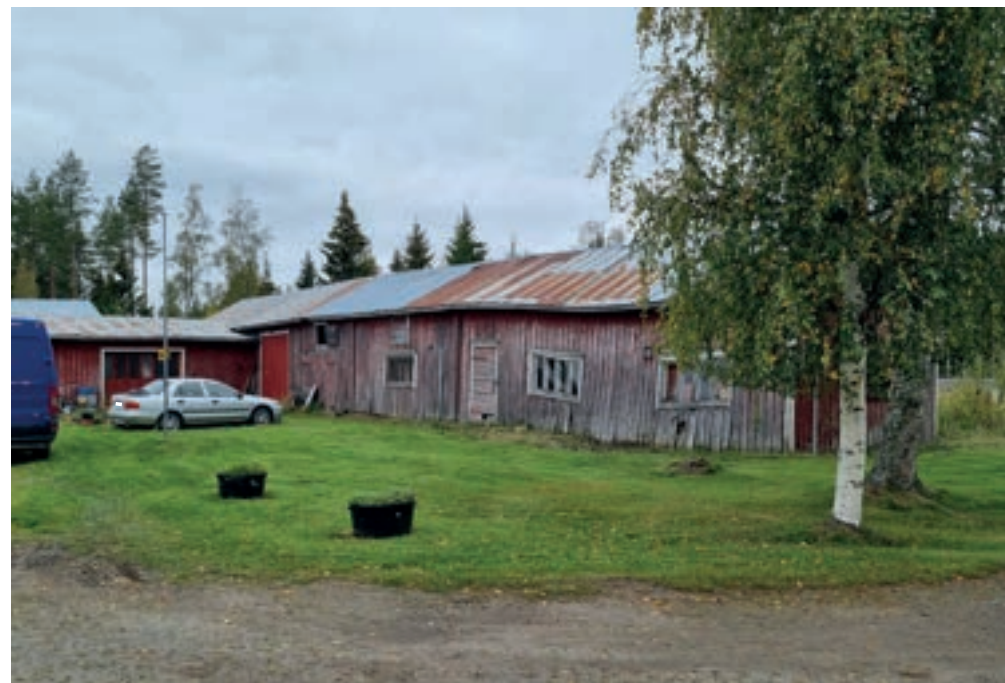
Uppe till höger: Bondstugans (A) ursprung är svåravläst efter 1970-talets ombyggnad.

Bevarandegrad och värdering: Bondstugan är såväl till sin övergripande gestalt som till sitt historiska uttryck förvanskad och dess historia är svåravläst. Återställande åtgärder rekommenderas. Har ett viss byggnads- och kulturhistoriskt värde.

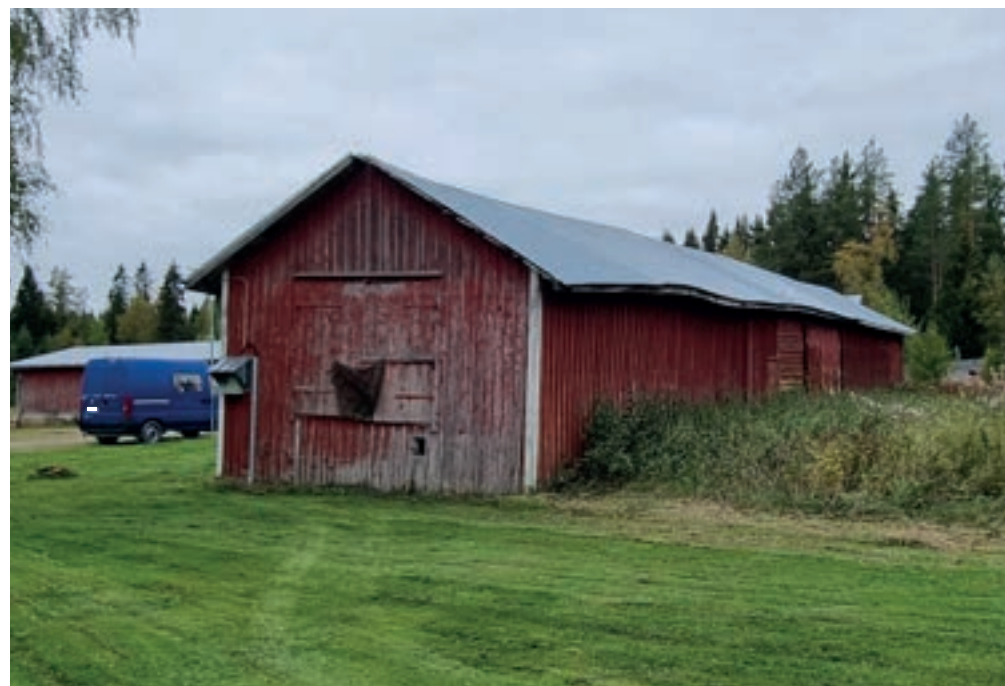
Uppe till vänster: Bondstugan (A) från 1915 har förlorat sitt ursprungliga uttryck. Till höger: Till gården hör även ett uthus i vinkel (B).

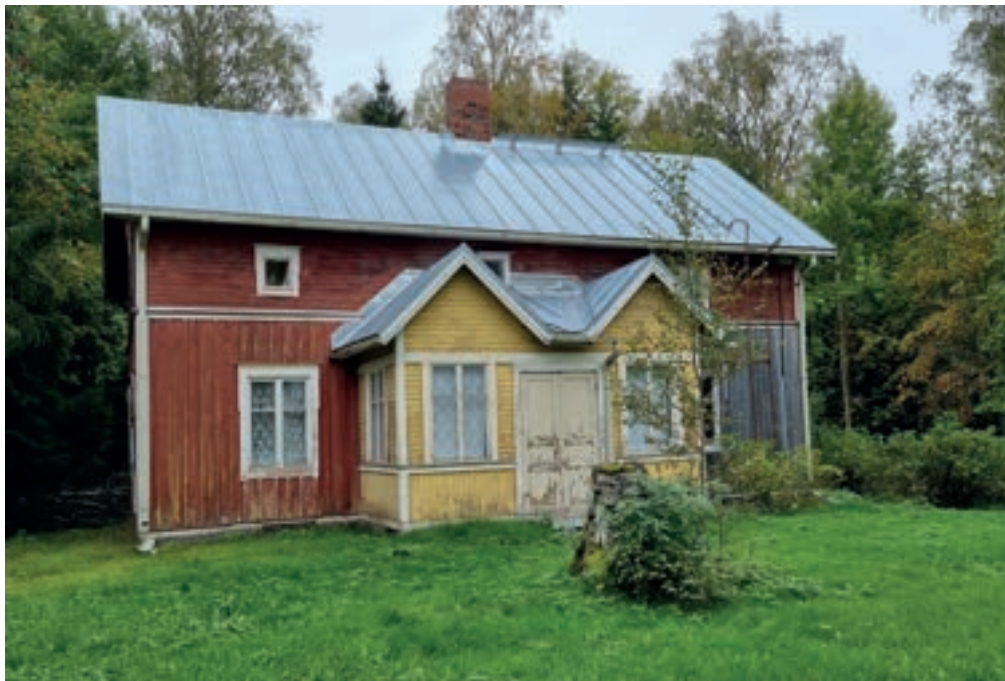
Uppe till höger: Utflyttargården sedd från infarten, med fähuset (C) till vänster och uthuset (D) i fonden

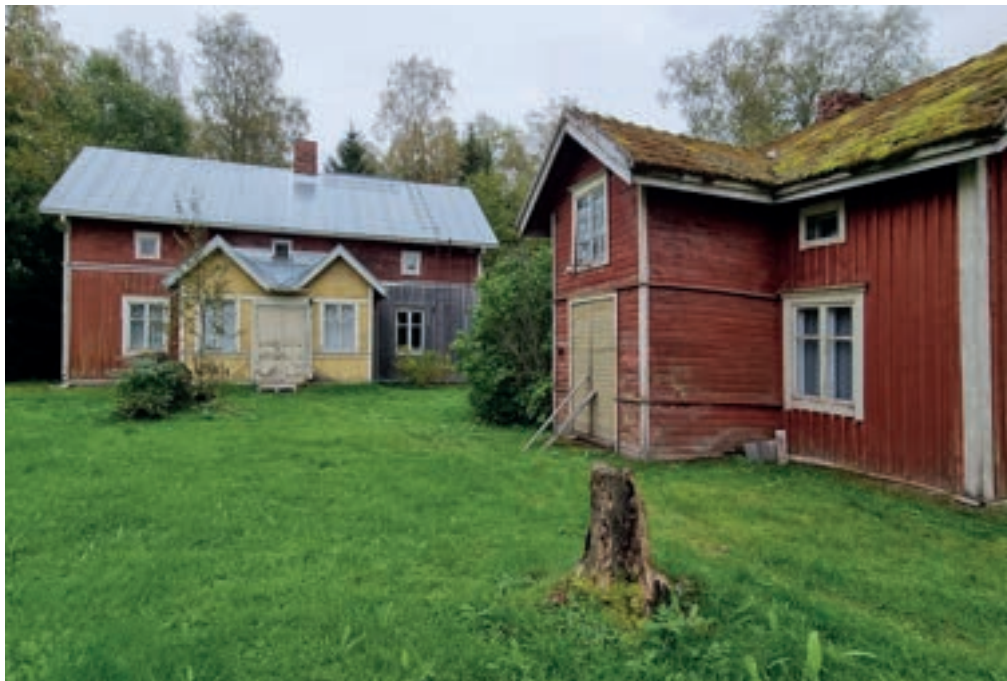
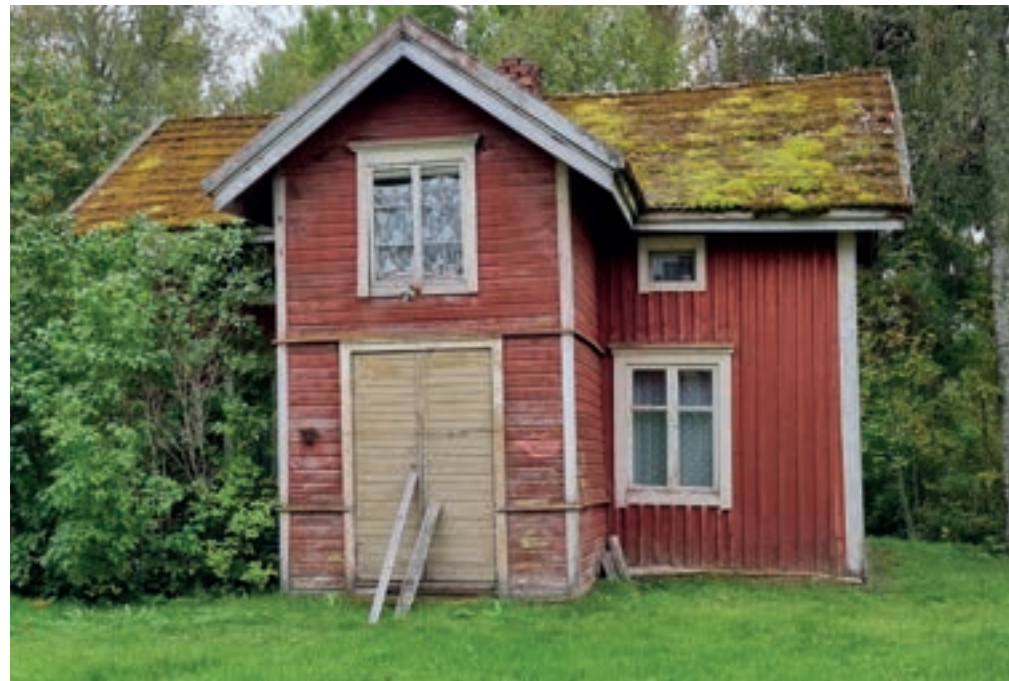
Uppre till vänster: Bondstugan (A) är mycket välbevarad och har fått ett nytt välanpassat plåttak för något år sedan.

Uppre till höger: På bondstugans fasad mot öster har partiellt panelbyte utförts.

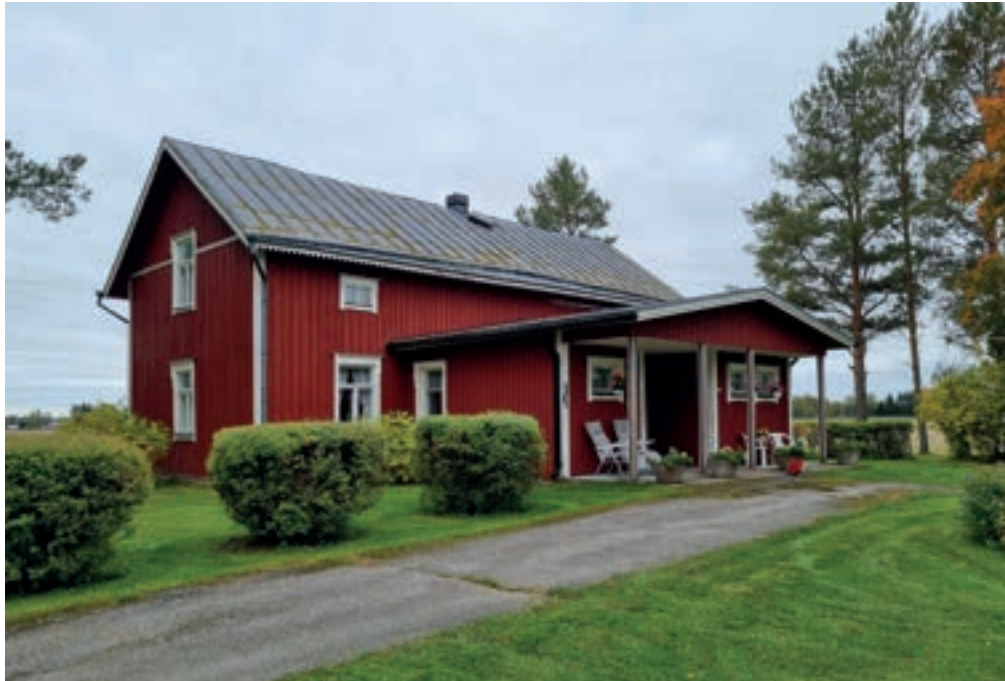
Uppe till höger: Bondstugan (A) av tidig 1900-talstyp sedd från infartsvägen i sydost.

Bevarandegrad och värdering: Bondstugan är trots tillbyggnad välbevarad till sitt historiska uttryck och har ett byggnads- och kulturhistoriskt värde och även ett miljövärde. Välbevarad bod.

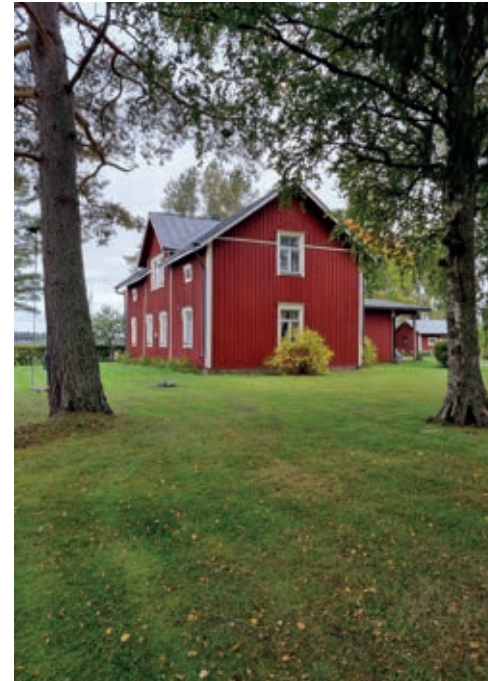
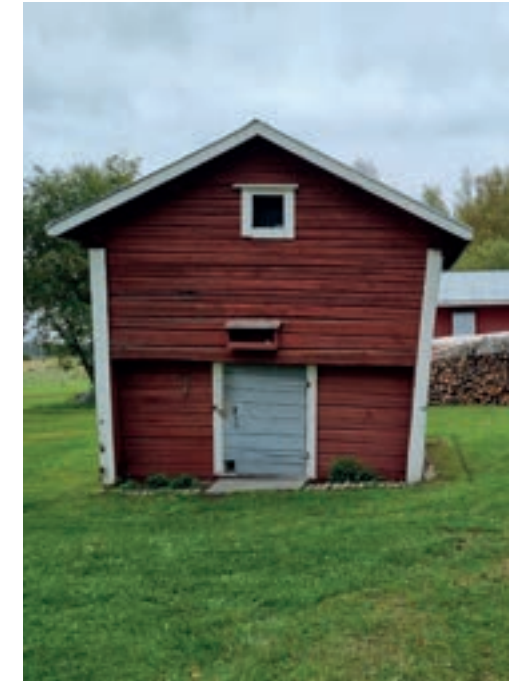
Timrad bod av ålderdomlig typ med utskjutande överdel, rödfärgat timmer i dager, vita knutlådor och snickerier, ljusblå bräddörr av 1800-talsmodell. Kor-rugerad plåt på sadeltak.

Uppe till höger: Den ofodrade boden (B) är av ålderdomlig typ med utskjutande överdel.

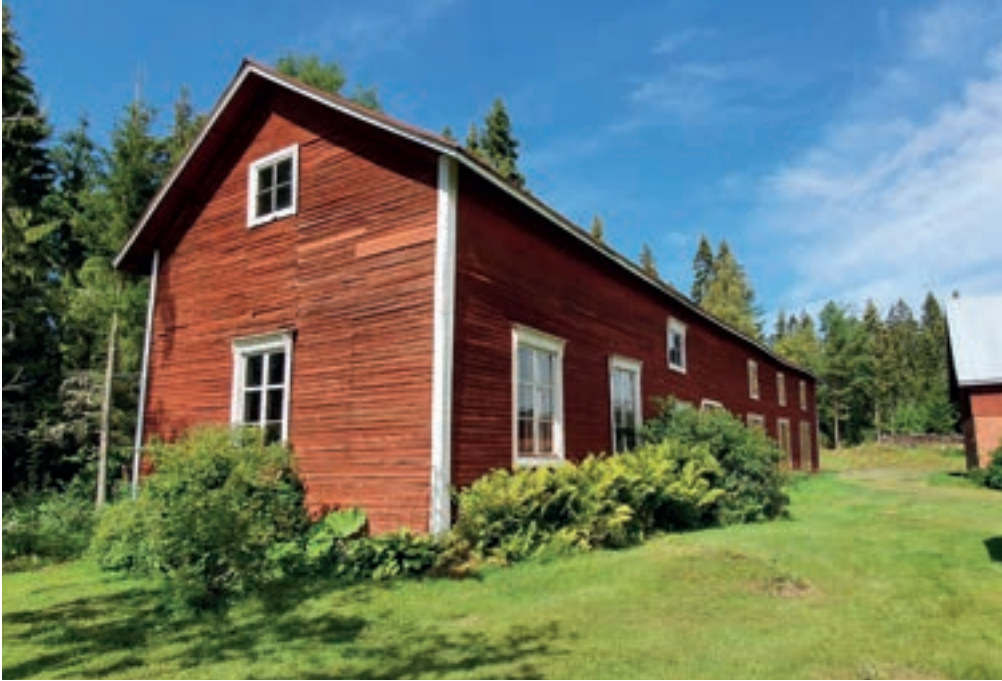
Timrat uthus med utrymmen i ena ändan som fungerat som skollokal under tidigt 1900-tal. Klätt med liggande rödfärgad fasspontpanel, vita snickerier,

I ändan av uthuslängan (B) finns en lokal som i ca. 40 år fungerade som privat finskspråkig skola från år 1926 och framåt.

Bevarandegrad och värdering: Uthuslängan med skolstuga i södra ändan är mycket välbevarad och har ett högt kulturhistoriskt värde till följd av sin skolhistoriska betydelse. De tidigare skolbyggnaderna i Helsingby-Toby-Karkmo-området är i övrigt rivna eller förvanskade och denna är således den enda välbevarade kvarvarande byggnaden som vittnar om byarnas skolhistoria före 1957, då Helsingby nuvarande skola byggdes, vilket förstärker dess kulturhisto-

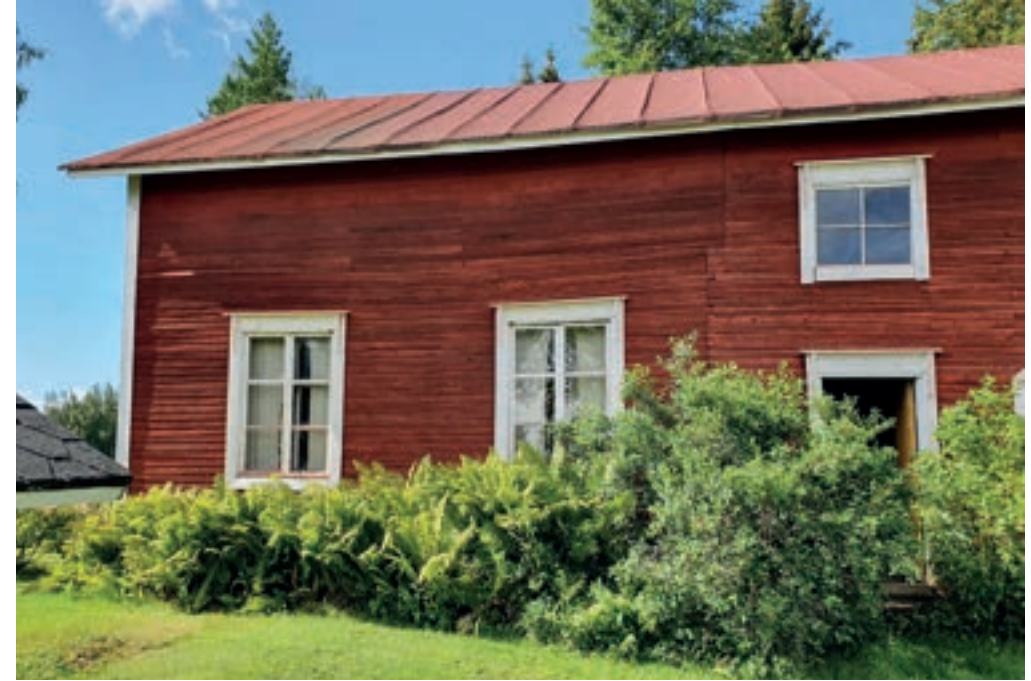
Till vänster: Uthuslängans södra ända har inrymt en skola för finskspråkiga karkmobarn. Till höger: Skolan hade ingång mot gården och höga sexrutiga fönster åt två håll.

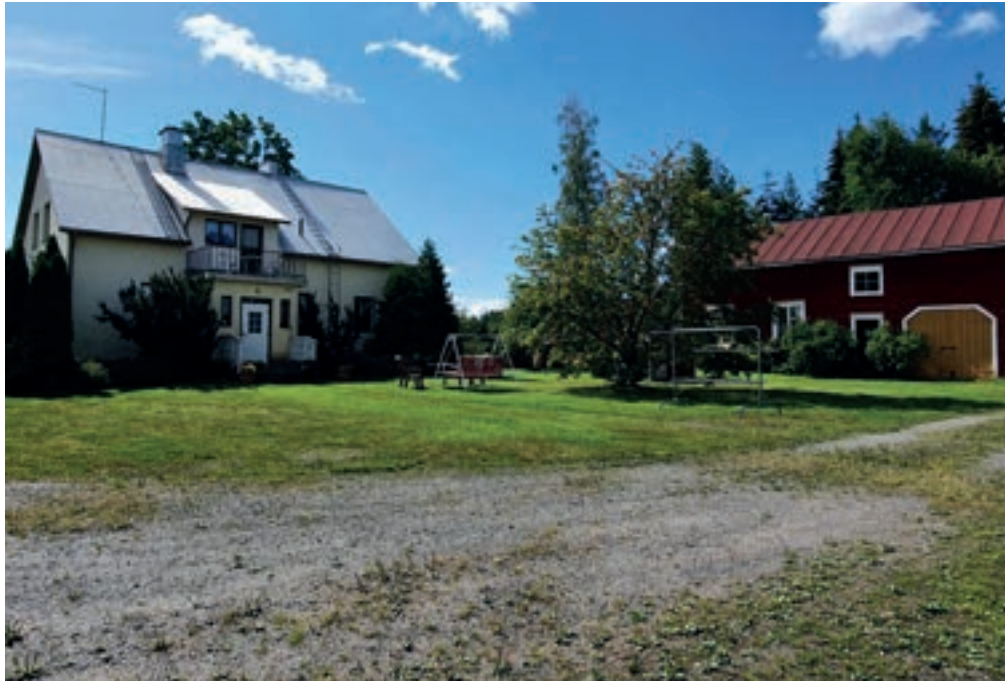
Till vänster: Uthuslängan med den tidigare skollokalen ramar in gårdsplanen till bostadshuset från 1950-talets början.

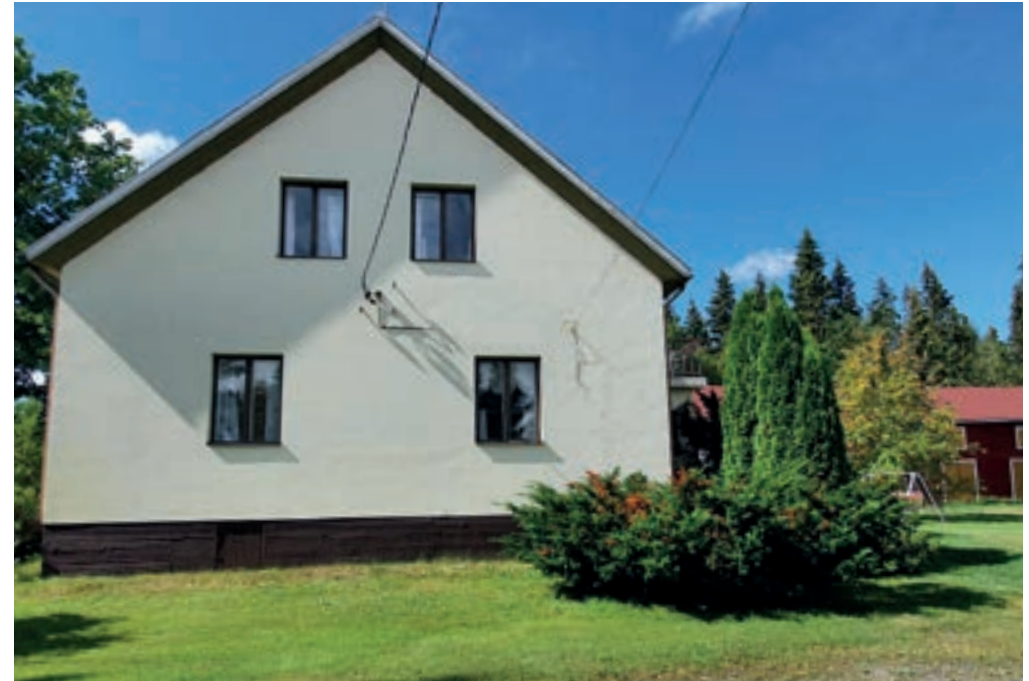
Bostadshuset är en typisk representant för återuppbyggnadstidens bostadsbyggande.

Till höger: Bostadshuset (A) är ett tidstypiskt egnahemshus från återuppbyggnadstiden.

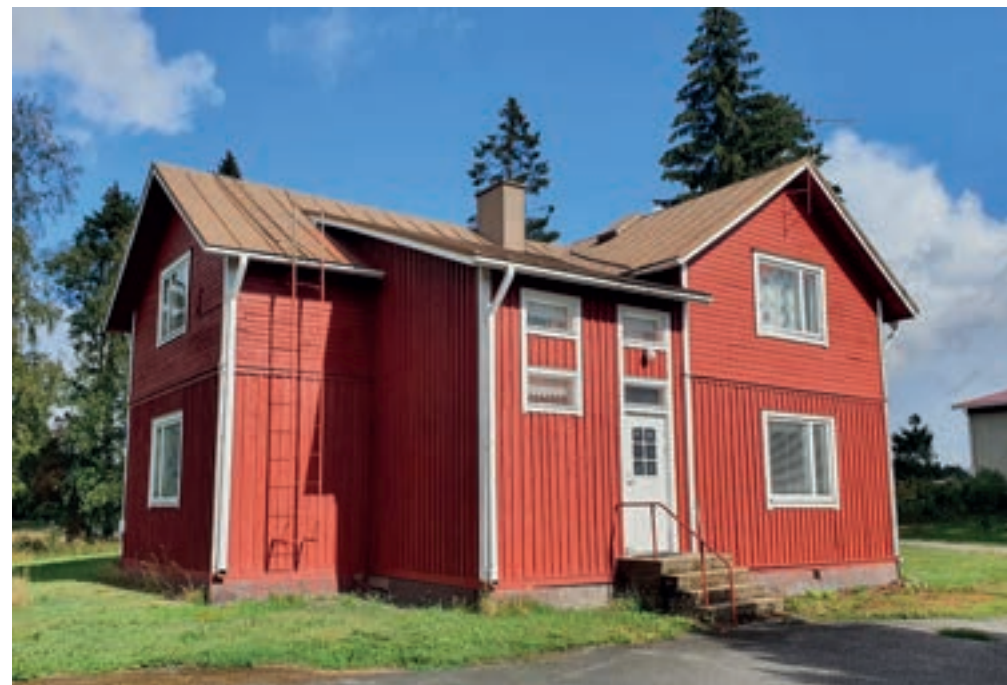
Karakterisering: I flera omgångar tillbyggd och moderniserad bondstuga intill storskalig djurhållningsmiljö.

Uppe till höger: Bondstugans (A) fasaduttryck är från 1960-talet.

Bevarandegrad och värdering: Till sitt uttryck förvanskad traditionell bondstuga på en nyskiftesgård, med visst byggnads- och kulturhistoriskt värde. Återställande av fasaduttrycket rekommenderas.

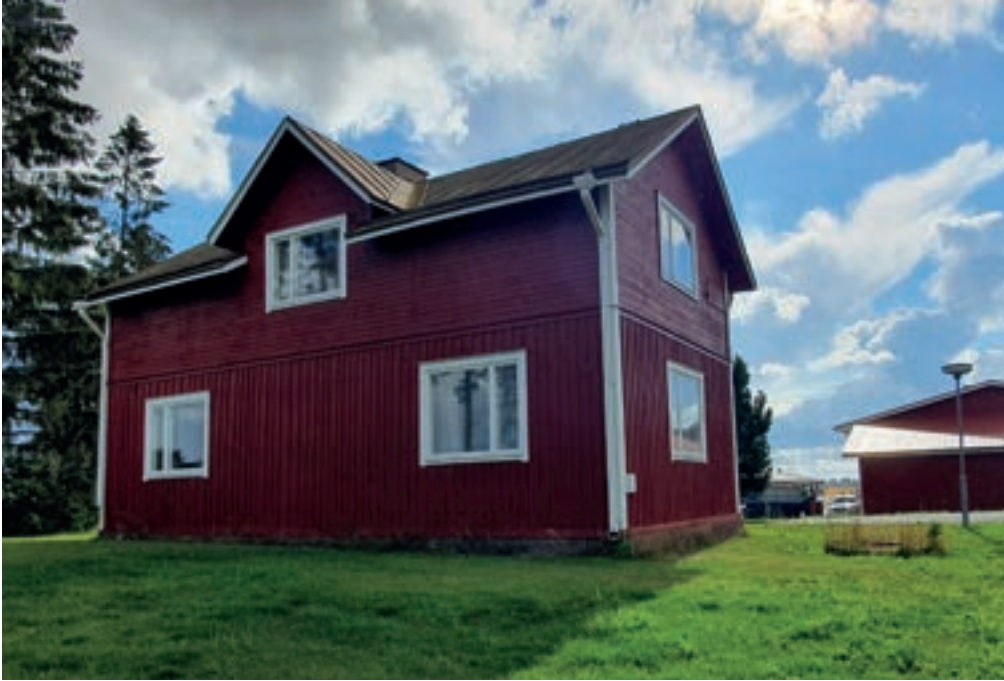
Uppe till höger: Bondstugan (A) sedd bakifrån från nordväst. Återställande av fönstersättning rekommenderas.

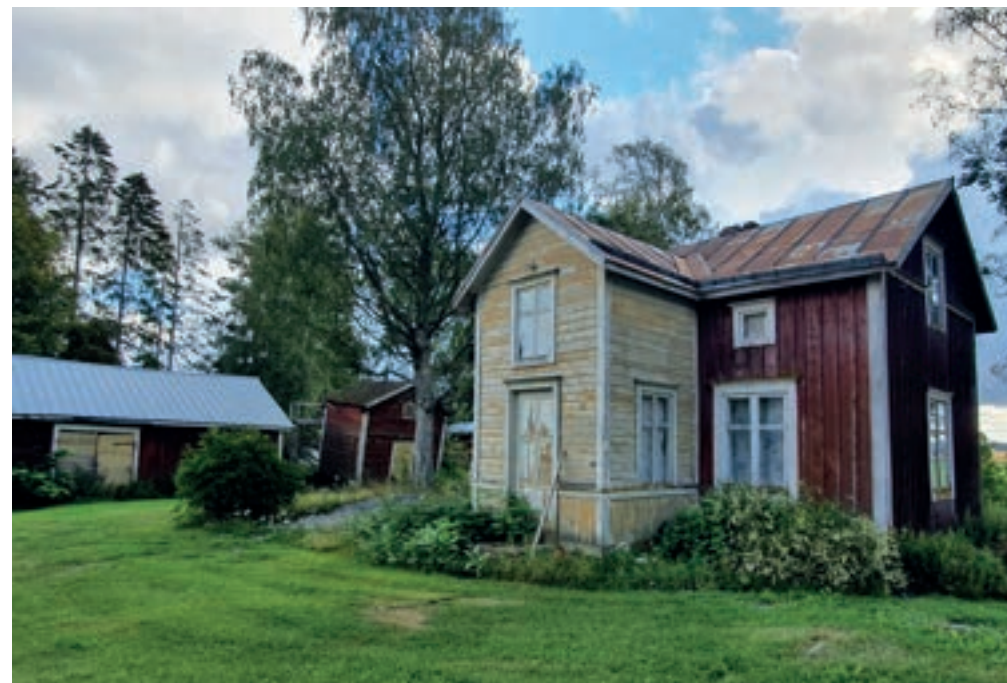
Uppe till höger: Lillstugan (A) är bevarad i original från tidigt 1900-tal, med tidstypisk farstukvist och kvadratiska vindsfönster. I bakgrunden uthuset (C) och spannmålsboden (E).

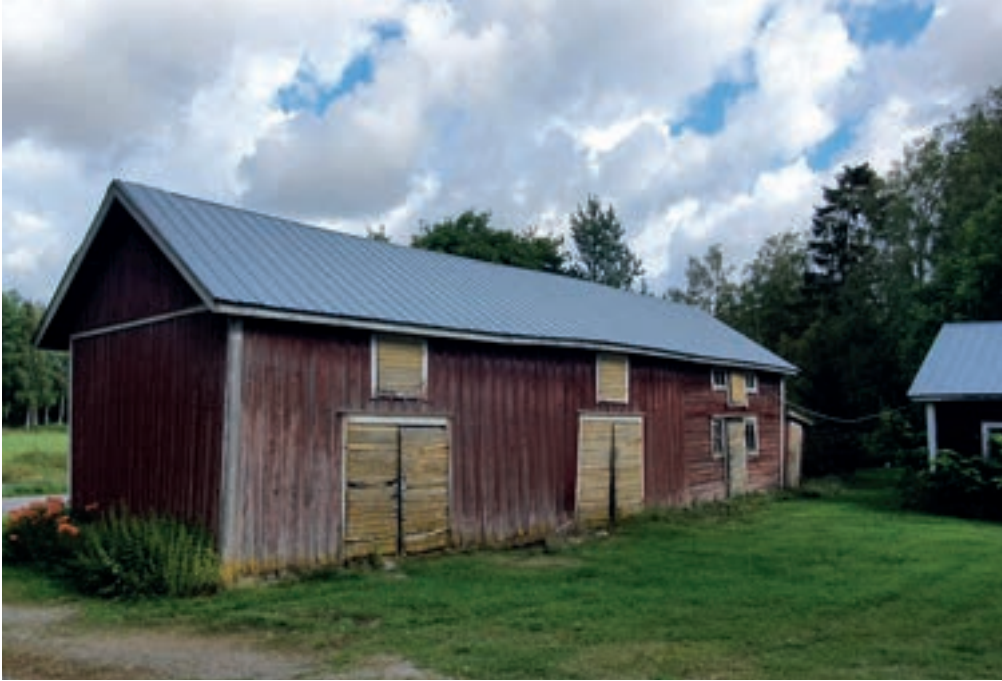
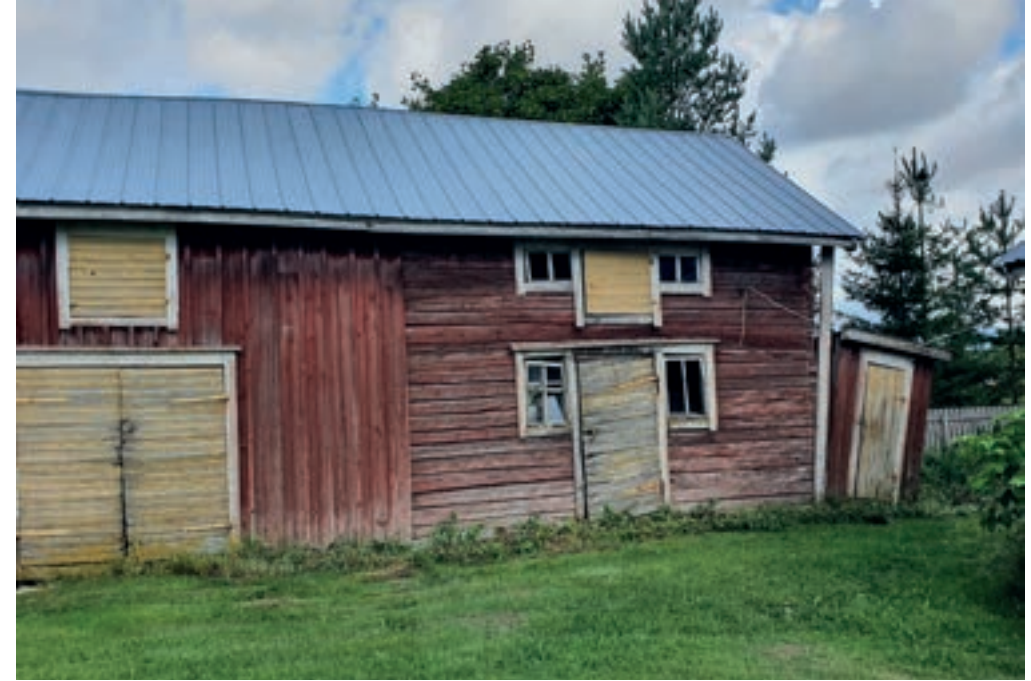
Uppe till vänster: Bakom lillstugan (A) i original öppnar sig det vidsträckta åkerlandskapet. Till höger: Lillstugan (A) sedd från nordost. Bakom till höger skymtar det låga bostadshuset som på 1970-talet ersatte den stora bondstugan.

Bevarandegrad och värdering: Välbevarad helhet på nyskiftesgård med högt byggnads- och kulturhistoriskt värde. Bondstugan har under 1970-talet ersatts med ett modernt bostadshus. Miljöskapande placering invid vägen, vilket ger den även ett miljövärde.
