HELSINGBY-TOBY-KARKMO

KULTURMILJÖUTREDNING, 2021

KORSHOLMS KOMMUN

TIDORUM - ARKITEKTUR OCH BYGGNADSVÅRD

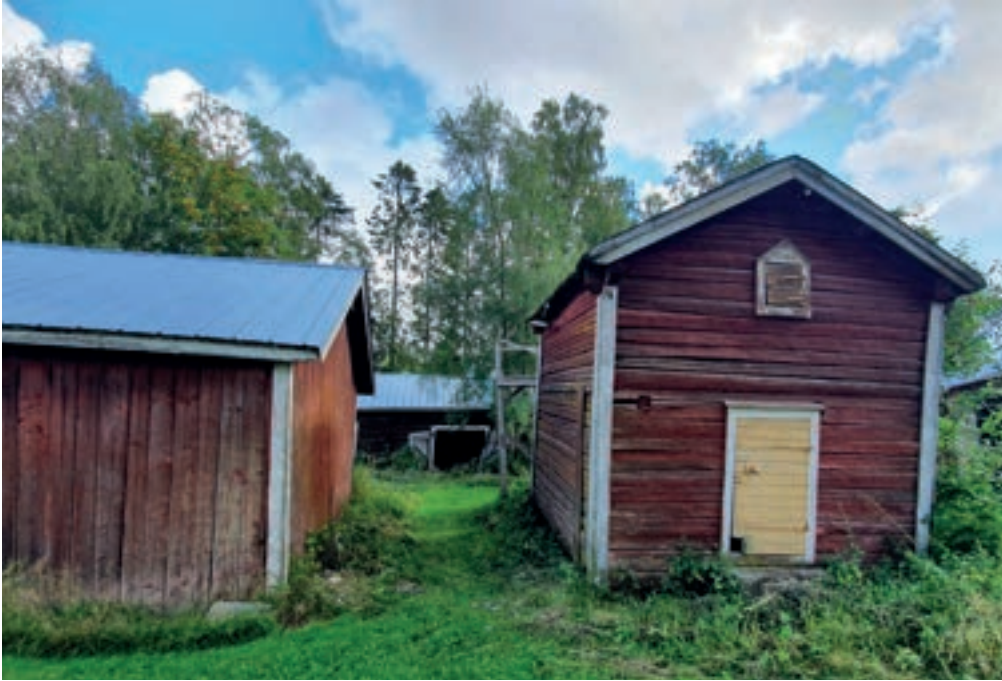
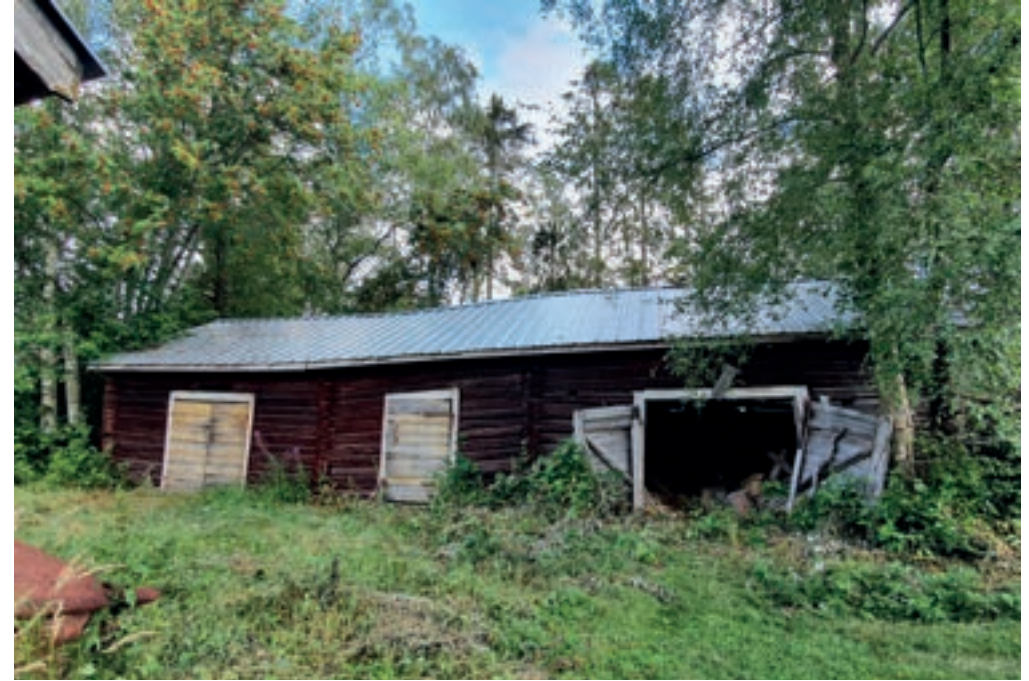
Uppe till höger: Boden (E) har utsmyckning i empirestil i form av för tiden kring 1840-50 typisk fronton som kröner luckan. Till vänster i bild uthuset (C) och i bakgrunden skymtar uthuset (D).
 Uppe till höger: Det låga timrade uthuset (D) skulle må bra av lite omvårdnad.
 Nere till höger: Bakom uthuset (C) och boden (E) öppnar sig åkerlandskapet i riktning mot Laihela.

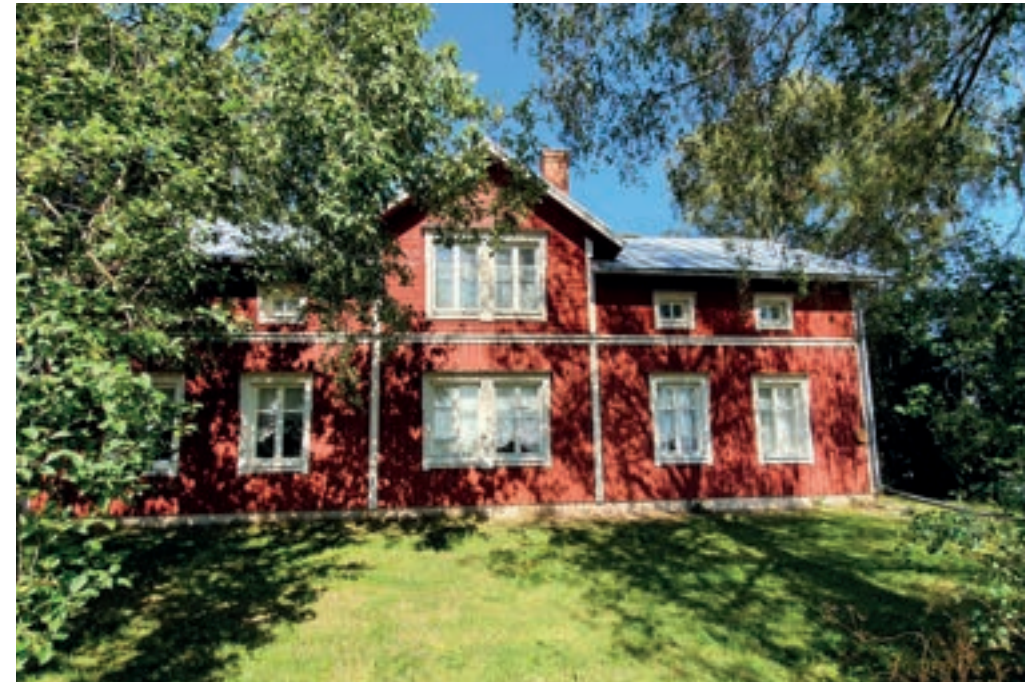
Uppe till höger: Bondstugans (A) ursprungliga fasaduttryck är bevarat, här baksidan mot sydväst med sin tidstypiska frontespis.

Bevarandegrad och värdering: Till sitt uttryck välbevarad traditionell bondstuga på nyskiftesgård med byggnads- och kulturhistoriskt värde. Miljöskapande placering, vilket ger den även ett miljövärde.

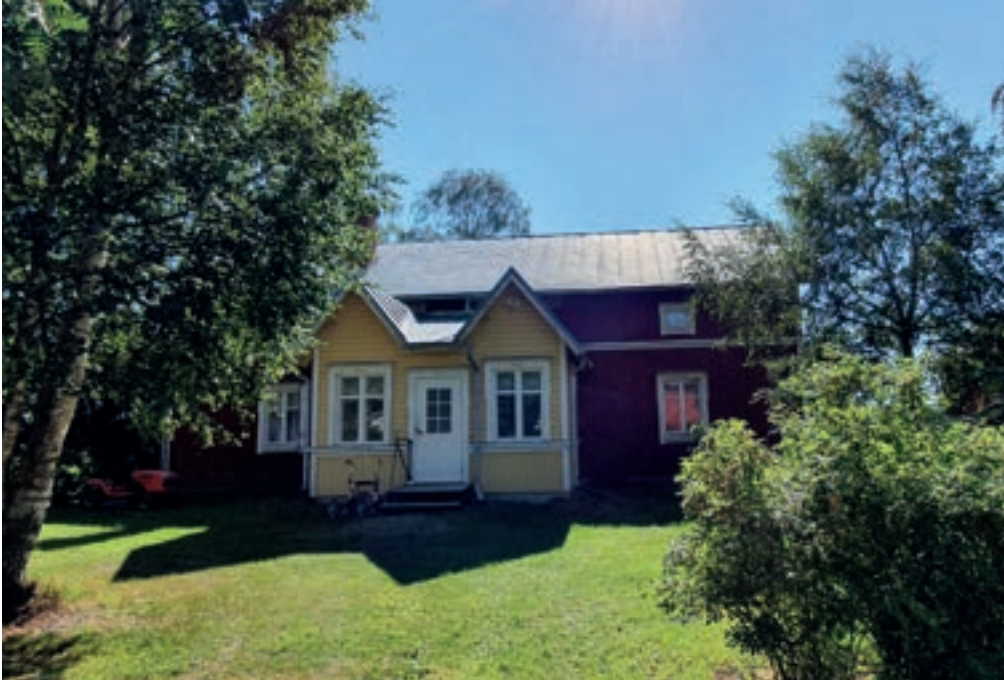
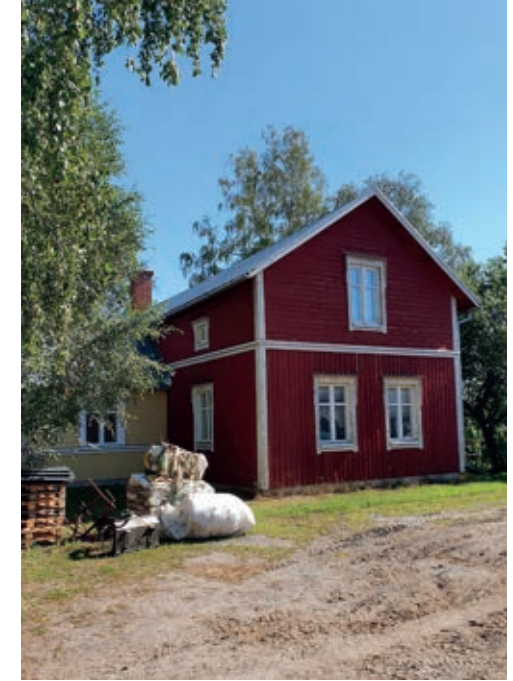
Uppe till vänster: Bondstugan (A) är nyligen totalrenoverad med stor hänsyn till dess ursprungliga uttryck. Dess karakteristiska farstuvist med dubbla branta tvärgavlar är tidstypisk. Uppe till höger: Bondstugan sedd från nordväst.

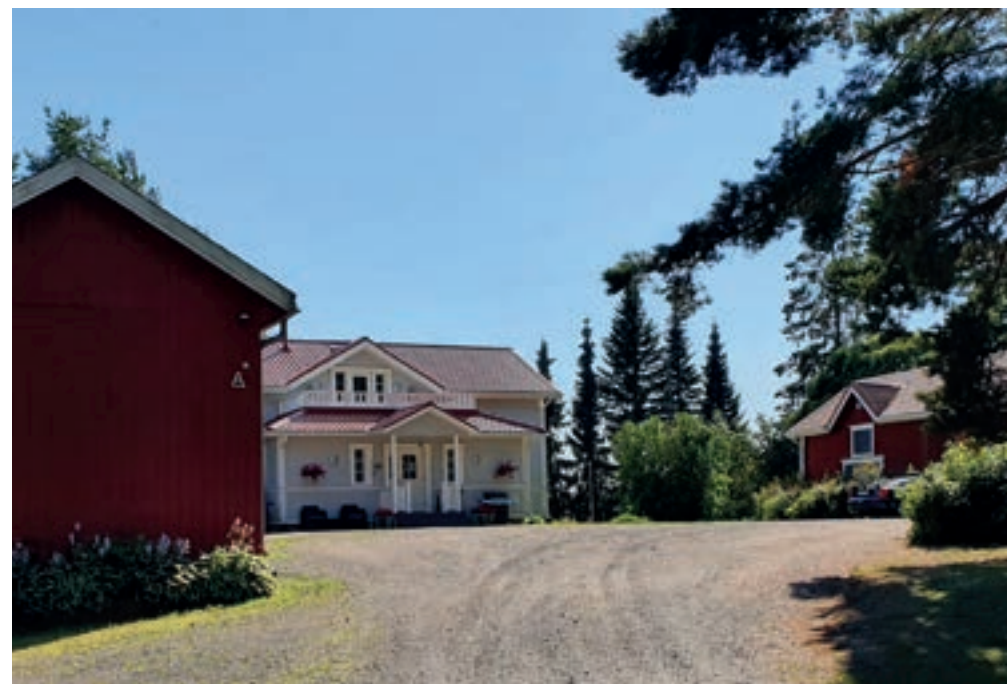
Uppe till höger: Bondstugan (A) är totalrenoverad och ombyggd utan hänsyn till dess historiska uttryck. Till vänster ans magasin (C) och till höger uthuslängan (B).

Bevarandegrad och värdering: Till sitt uttryck kraftigt förvanskad bondstuga med kringliggande ekonomibyggnader. Visst kulturhistoriskt värde. Den väl-

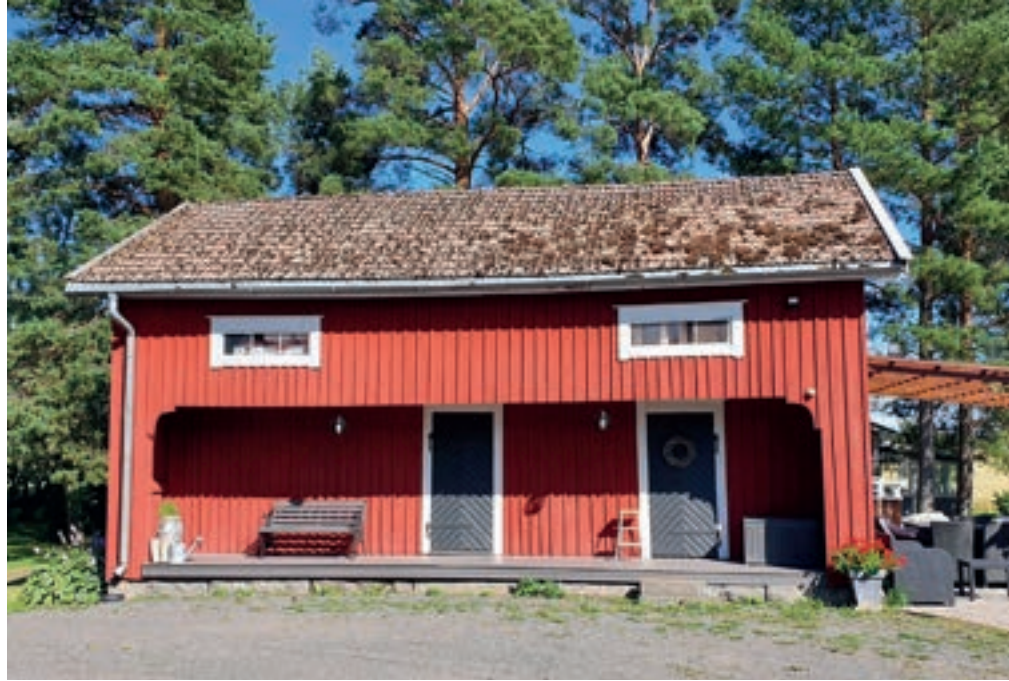
Nere till vänster: Den lilla gårdsstugan (D) tjänstgjorde som bårhus under kriget.

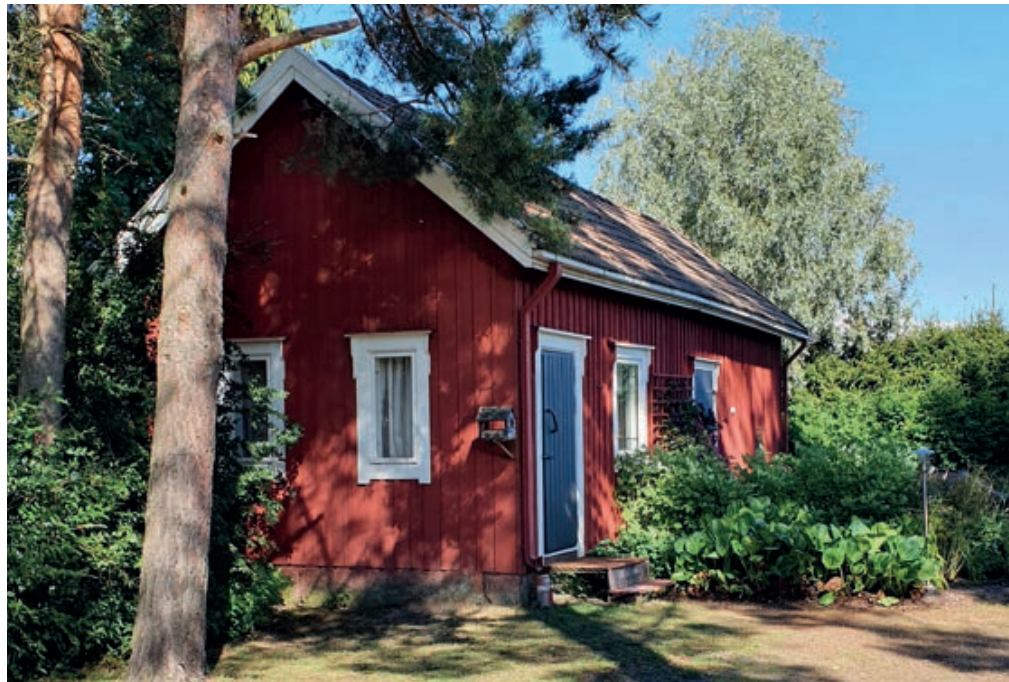
hållna björkallén har mycket högt värde för miljöskapande värde och får inte förstöras.

Till höger: En praktfull björkallé leder till gården, med stort värde för miljön vid Laihelavägen.

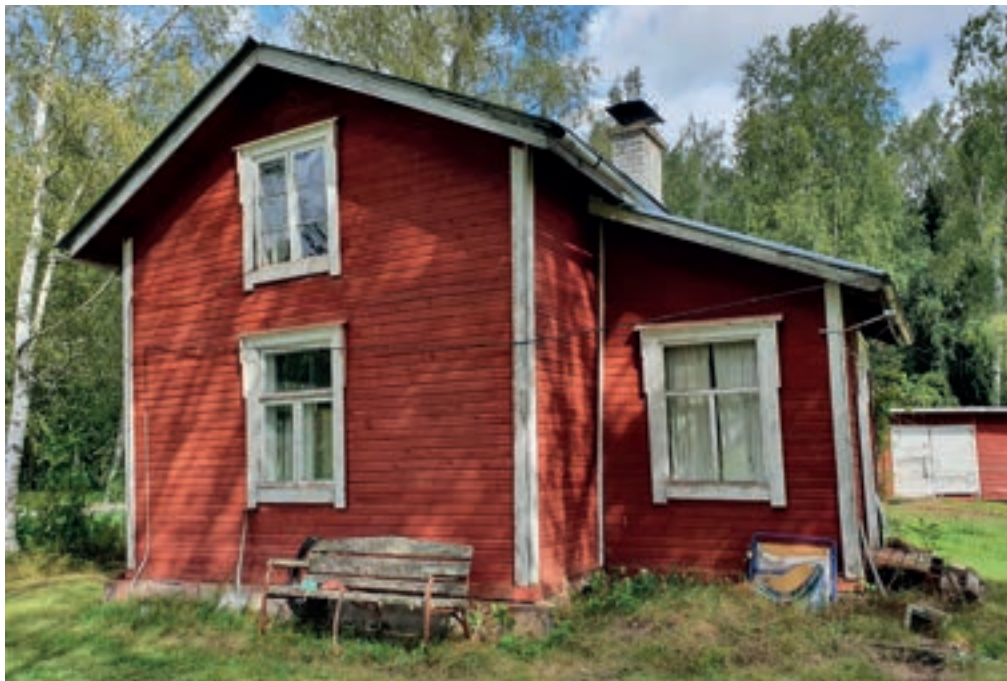
Uppe till höger: Backstugan (A) har ett välbevarat uttryck från 1930-talet.

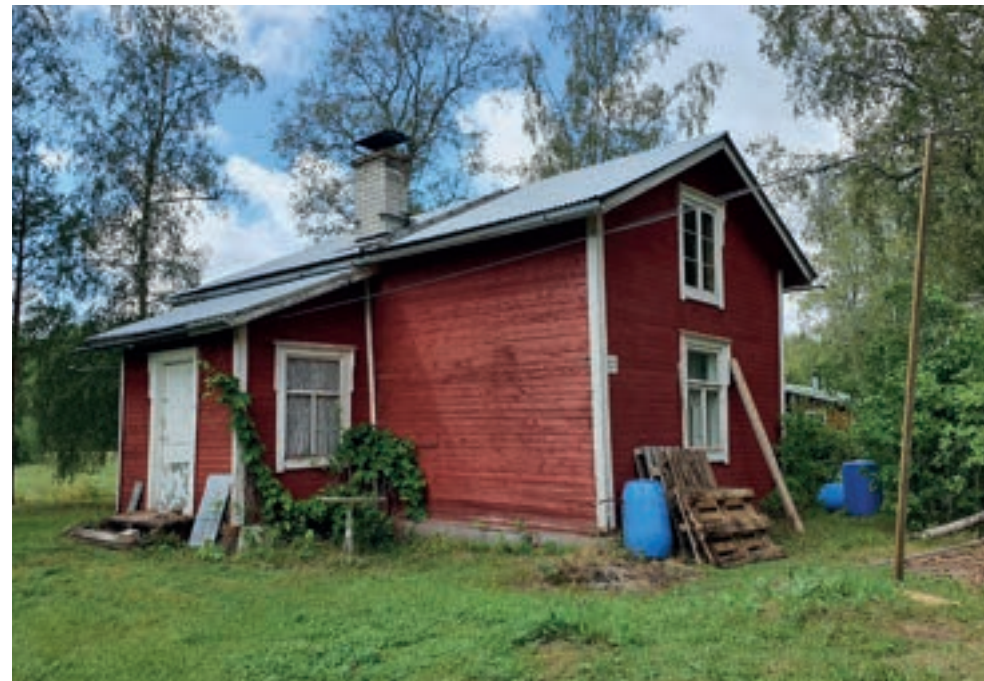
*Den välbevarade backstugan (A) har sina sexrutiga 1800-talsfönster bevarade på vinden.
Uppe till vänster: stugan sedd från norr.
Uppe till höger: backstugan sedd från sydväst.*

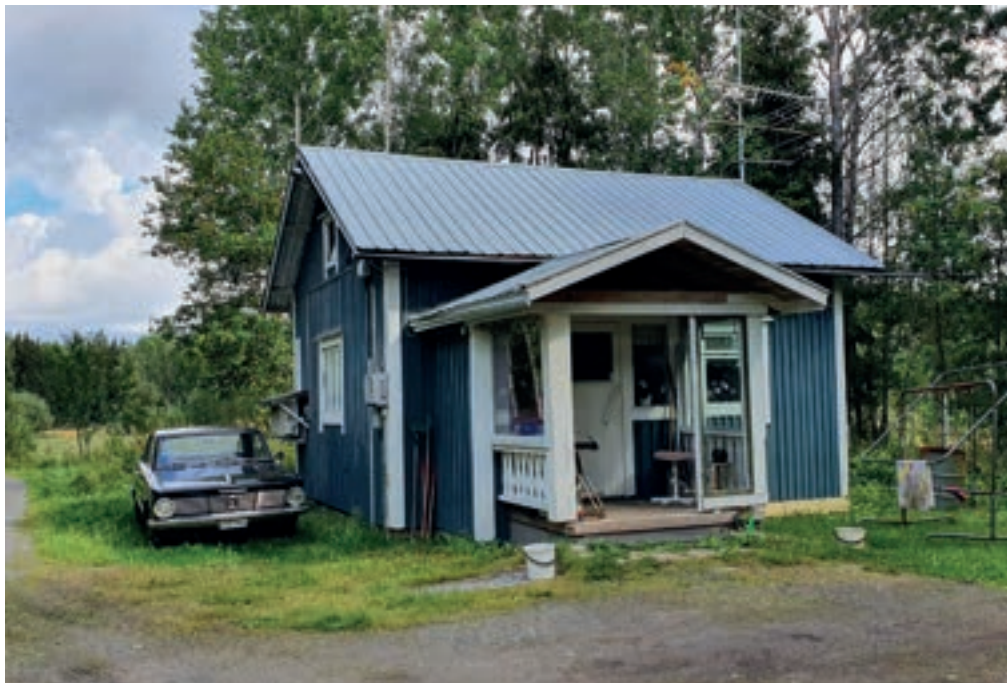
Uppe till höger: Lillstugans (A) färgsättning förvanskar dess historiska uttryck. I bakgrunden objekt nr. 8.

Bevarandegrad och värdering: Genom sin färgsättning gravt förvanskad men i övrigt tidstypisk liten 1930-talsstuga. Visst byggnads- och kulturhistoriskt värde. Återställande av färgsättning rekommenderas.

Uppe till höger: Återställande av stugans färgsättning skulle göra dess historiska ursprung mera lättavläst och öka dess miljövärde.

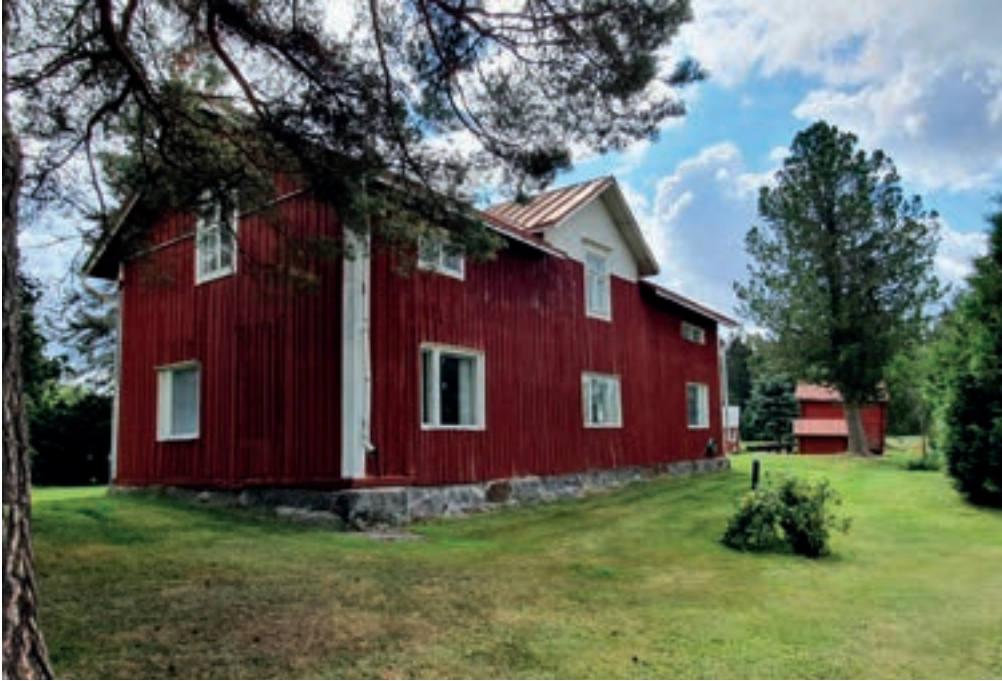
Uppe till höger: Fönsterbyte grumlar bondstugans (A) i övrigt tydliga historiska karaktär. Återställande av ursprunglig fönstertyp rekommenderas.

Karakterisering: Traditionell småskalig bondgårdsmiljö med uthus i vinkel som ramar in gården. Bondstugan har en frontespis av tidig 1900-talstyp på baksidan och dess fönster är av 1980-talstyp.

byggnads- och kulturhistoriskt värde. Miljöskapande placering invid vägen, vilket ger den även ett miljövärde. Varsam återställning av fönstertyp rekommenderas.

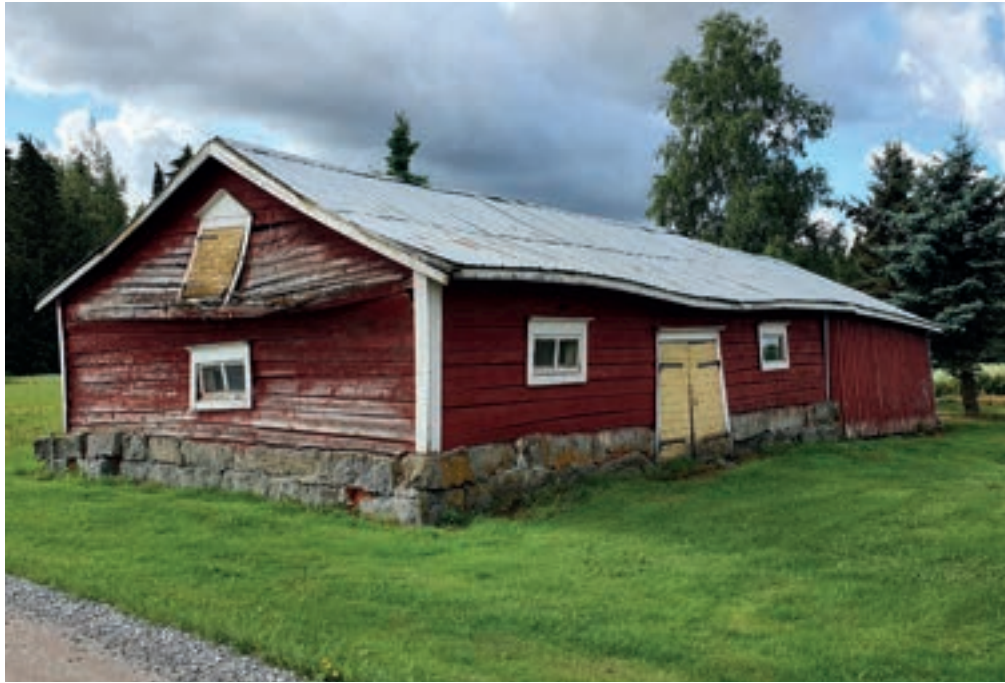
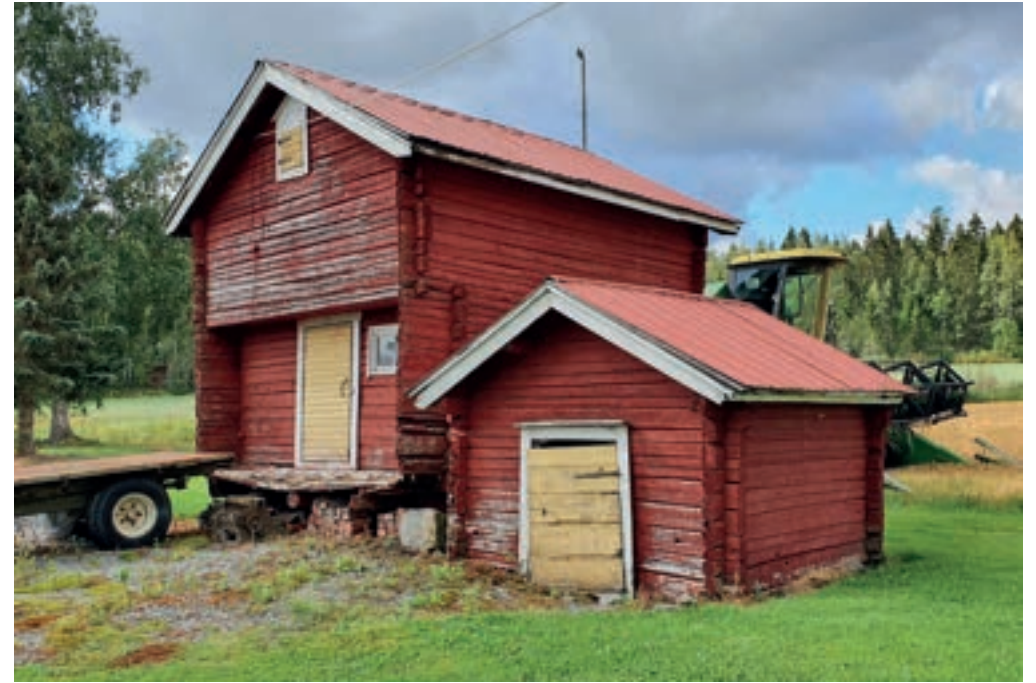
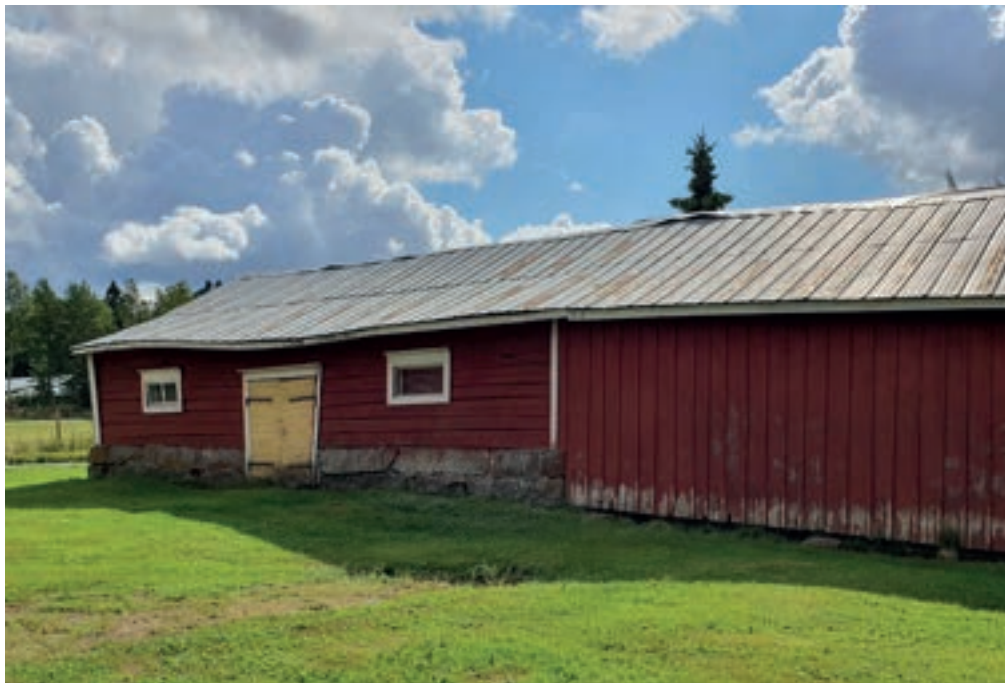
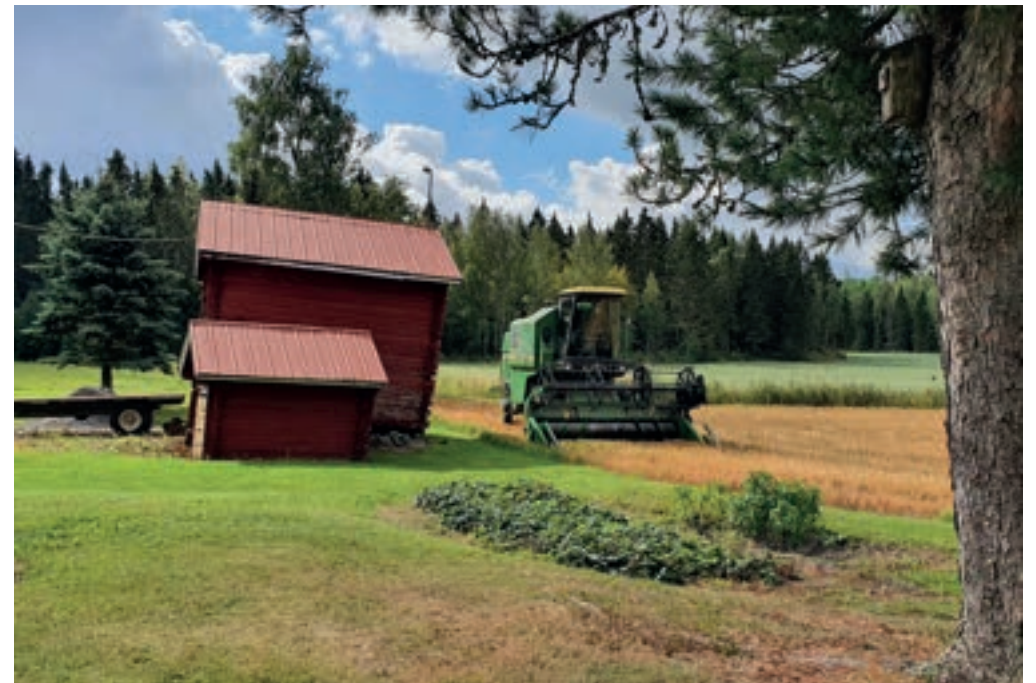
Uppe till vänster: Fähusets (C) timrade gavelröste har gett vika och borde repareras å det snaraste. För tiden kring 1850 tidstypisk fronton på luckomfattningen.

Nere till vänster: Fähuset sett från norr. Till höger, uppe och nere: Den timrade spannmålsboden (E) är av ålderdomlig typ och har en luckomfattning typisk för empirestilen. Den lilla förrådsboden (D) är ovanlig i bevarad form.

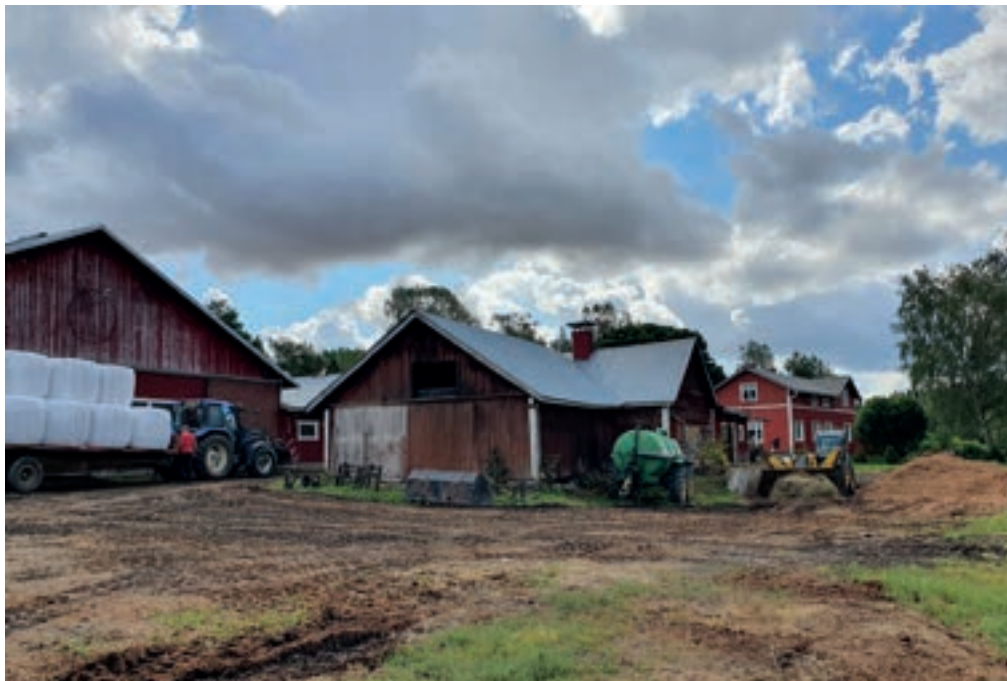
Uppe till höger: 1990-talets tillbyggnad förvanskar bondstugans (A) historiska uttryck och gör dess ursprung svåravläst.

Bevarandegrad och värdering: Till sitt uttryck förvanskad traditionell bondstuga med byggnads- och kulturhistoriskt värde. Välbevarade bodar. Miljöskapande placering på en högt belägen skogsås mitt i byn, vilket ger den även ett miljövärde.

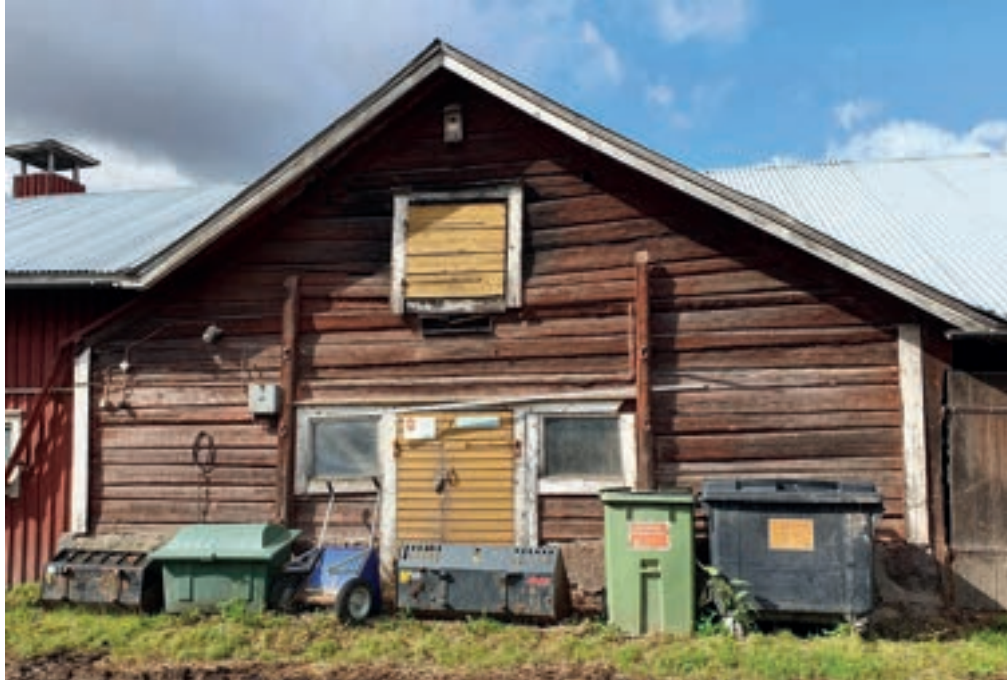
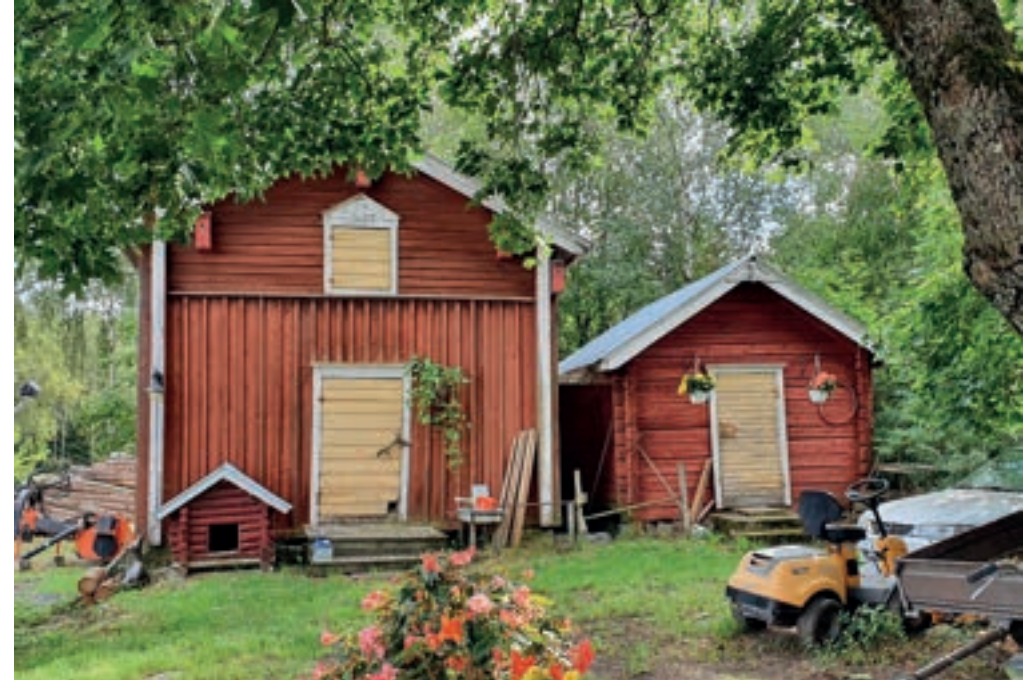
Uppe till vänster: Den levande lantbruksmiljön sedd från norr. Uthuset (D) i mitten och bondstugan (A) bakom till höger.

Uppe till höger: Det timrade uthuset (D) i förgrunden är fortfarande i ursprungligt bruk.

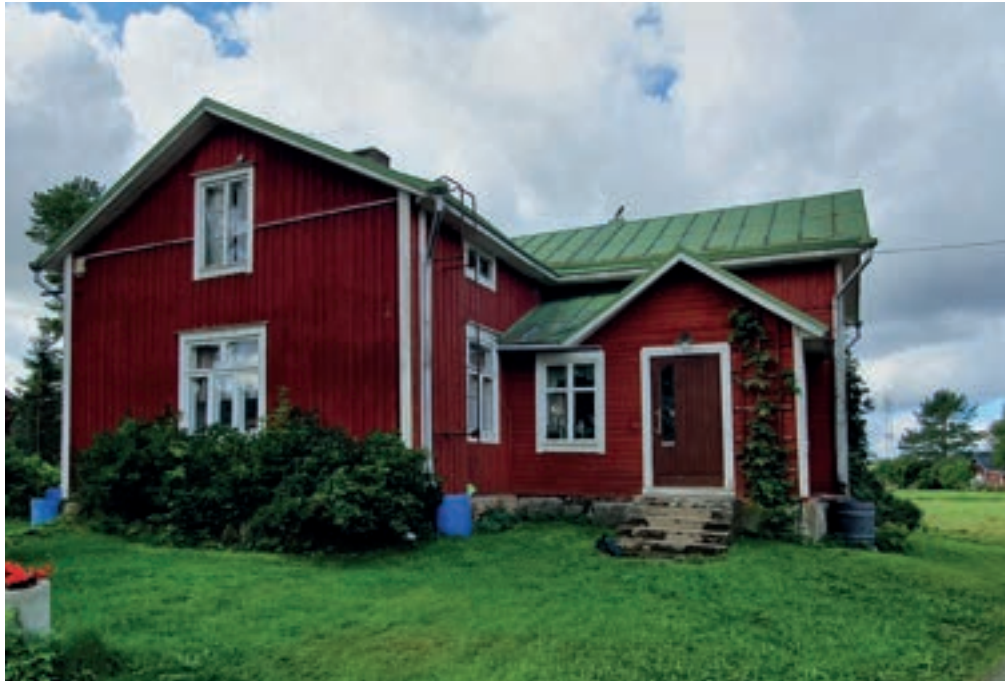
Uppe till höger: Bondstugan (A) bär spår av olika tider, den vinkelställda delen med entré är från efterkrigstiden. Uthuset (B) ans till höger i bild.

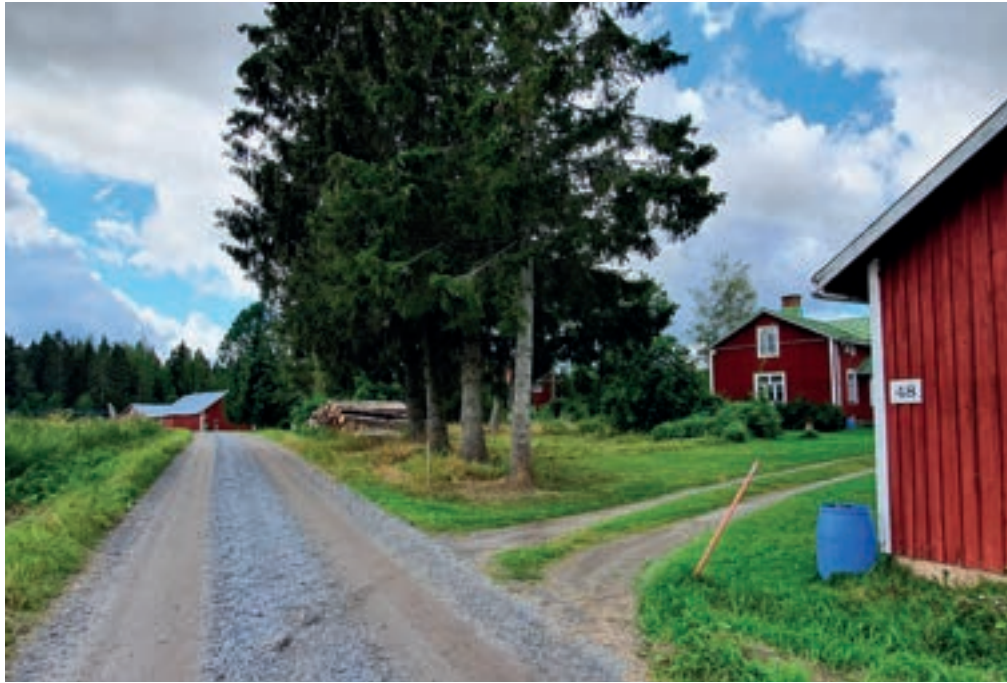
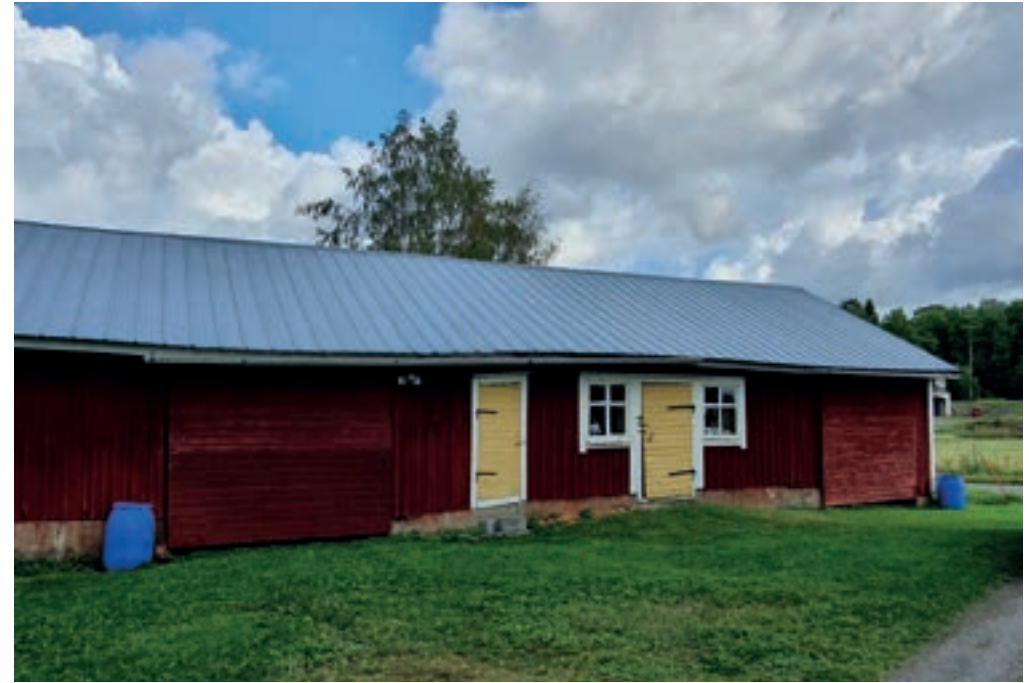
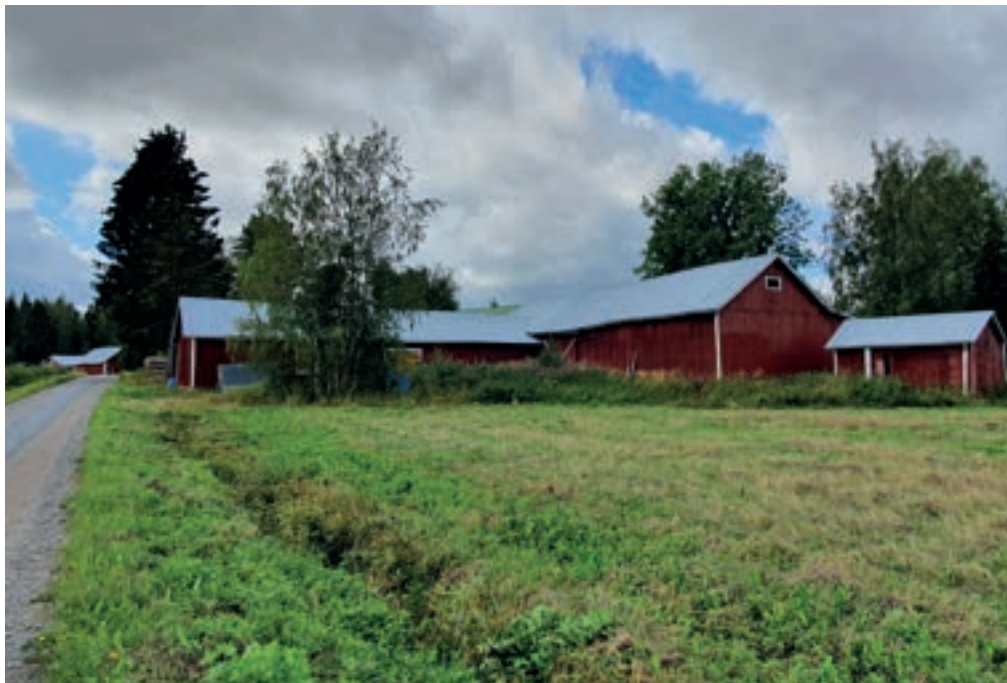
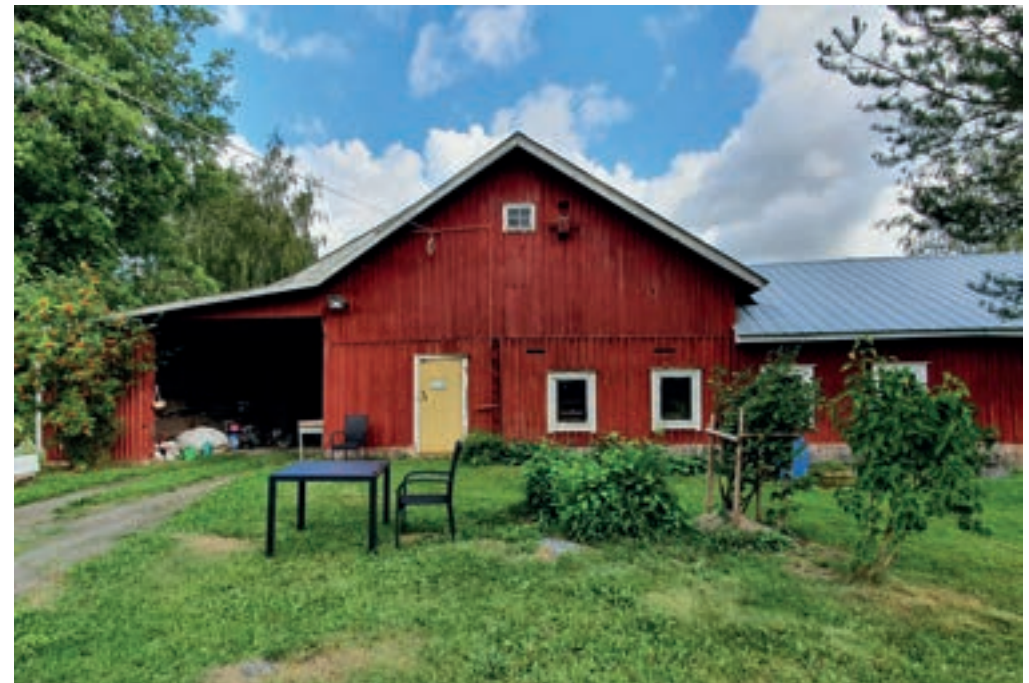
Uppe till höger: Uthuset sett mot vägen

Nere till höger: Uthusets tvärgavel mot gården.

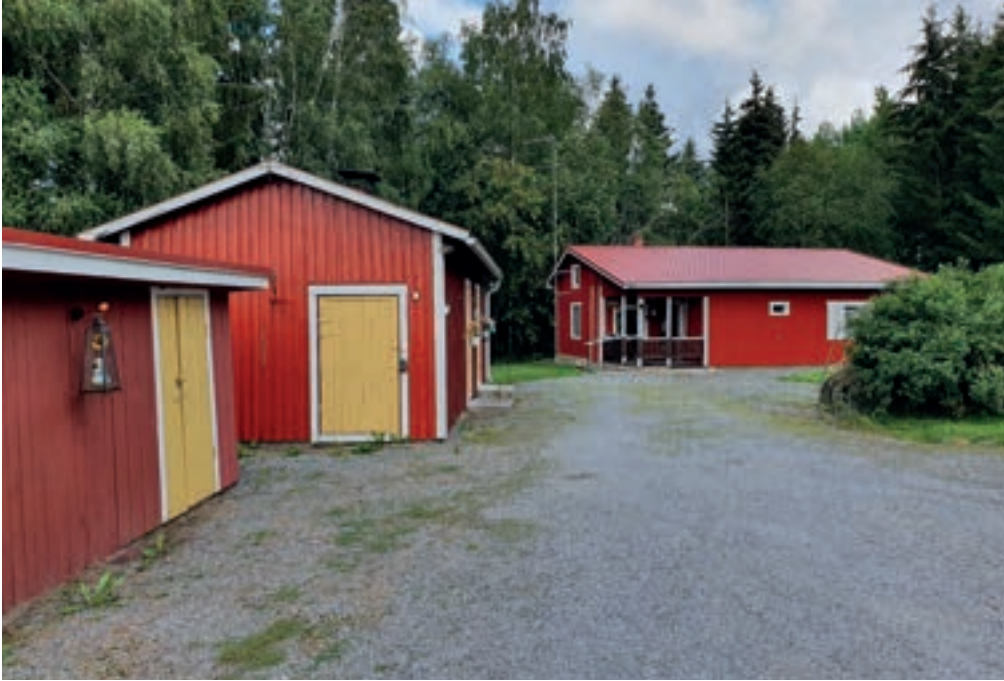
Uppe till höger: Backstugans (A) gestalt är något otydlig efter 1960-talets tillbyggnad med förlängt ursprungligt takfall.

Bevarandegrad och värdering: Till sitt uttryck förvanskad backstuga med kulturhistoriskt värde, som förstärks av byggnadstypens sällsynthet. Varsam återställning av ursprungsdelens uttryck rekommenderas.

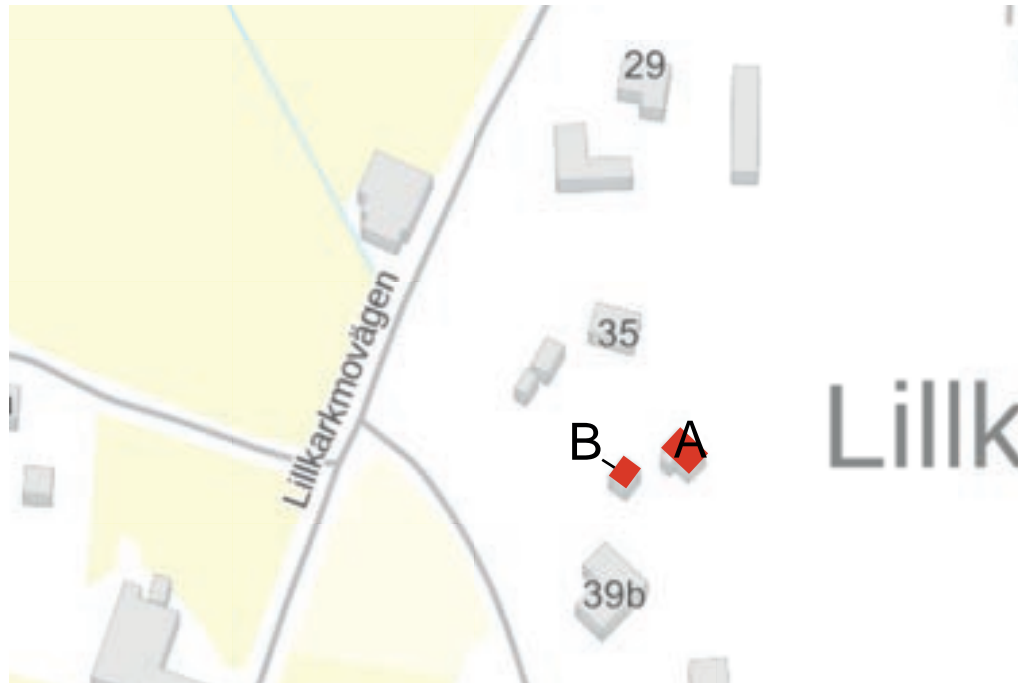
Uppe till höger: Backstugans (A) sedd från infartsvägen i söder.

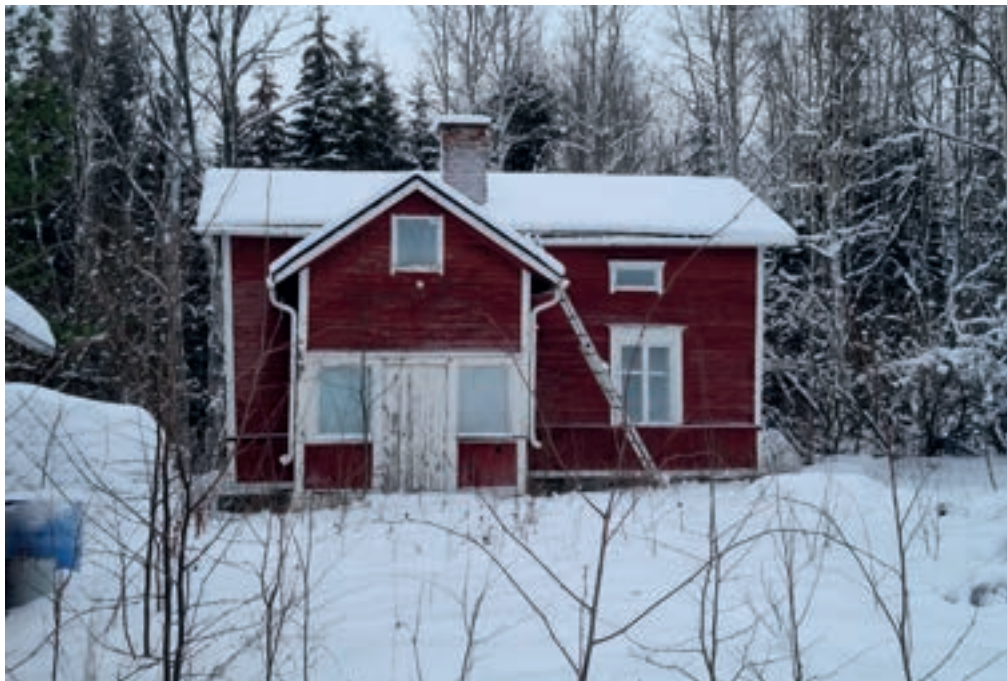
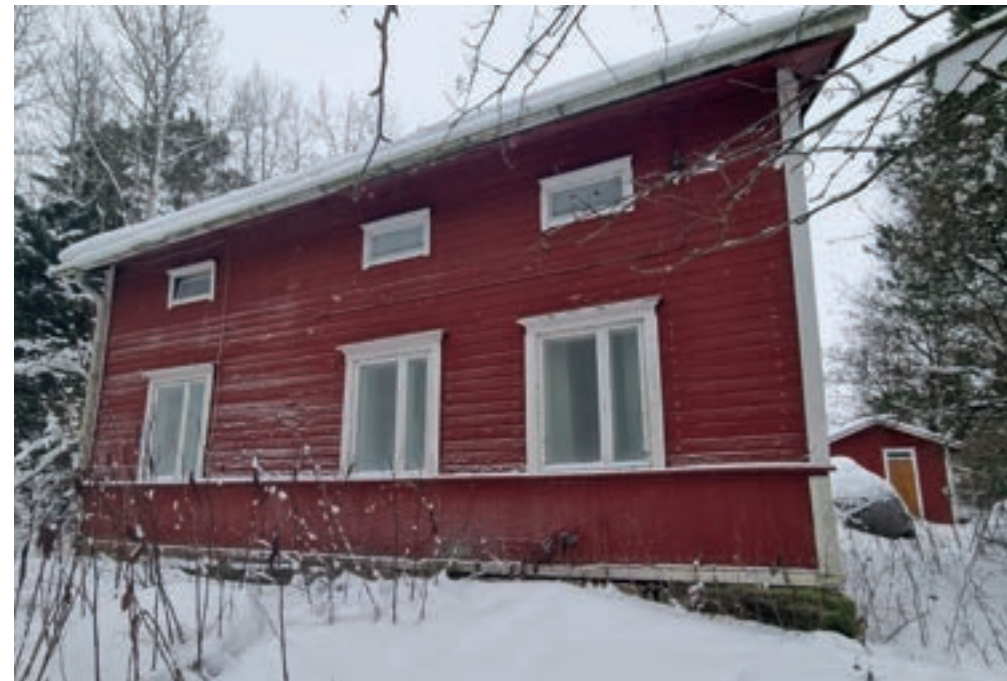
Uppe till höger: De utbytta fönstren på backstugans (A) farstukvist får stora konsekvenser för dess fasaduttryck. Uthuset (B) till vänster.

Bevarandegrad och värdering: Välbevarad backstuga med kulturhistoriskt värde, som förstärks av byggnadstypens sällsynthet. Åtgärder som återställer ursprungligt fasaduttryck rekommenderas.

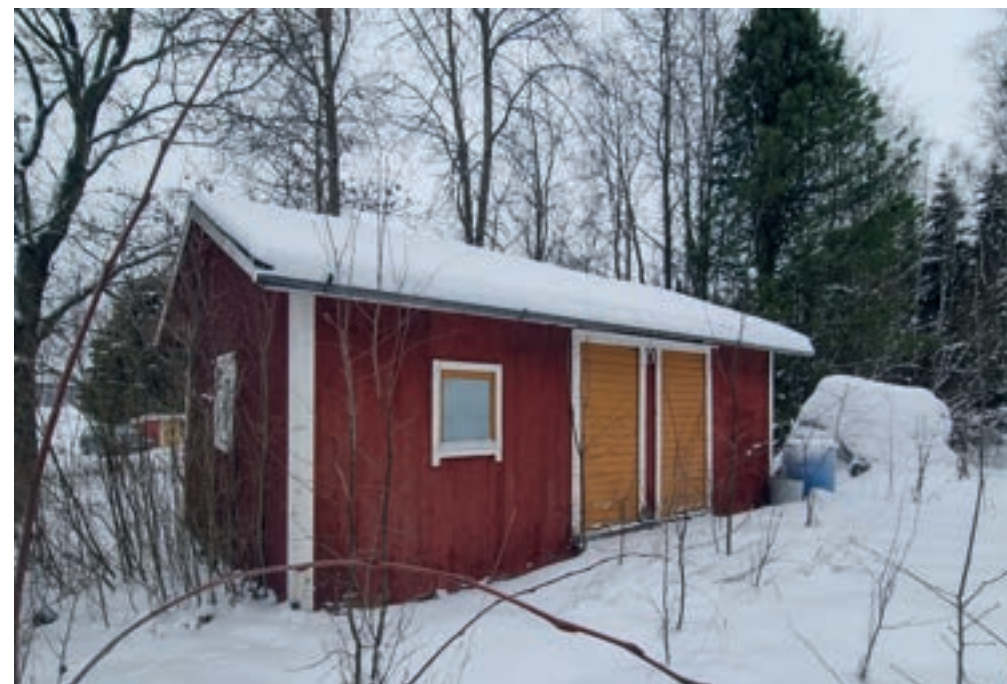
*Uppe till vänster: Backstugan (A) sedd från gården i sydväst.
Uppe till höger: På baksidan är fönstren i bottenvåningen utbytta.
Uppe till höger: Det lilla uthuset (B) ramar in gården mot väster.*

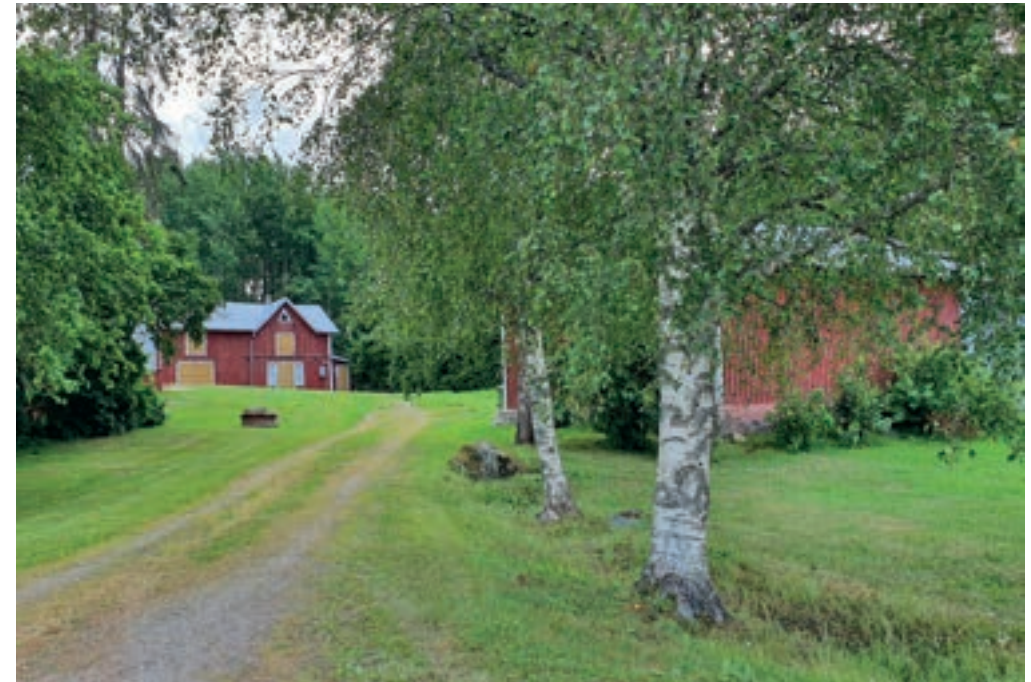
Uppe till höger: Gården, sedd från Lillkarkmovägen i väster har ett högt miljövärde.

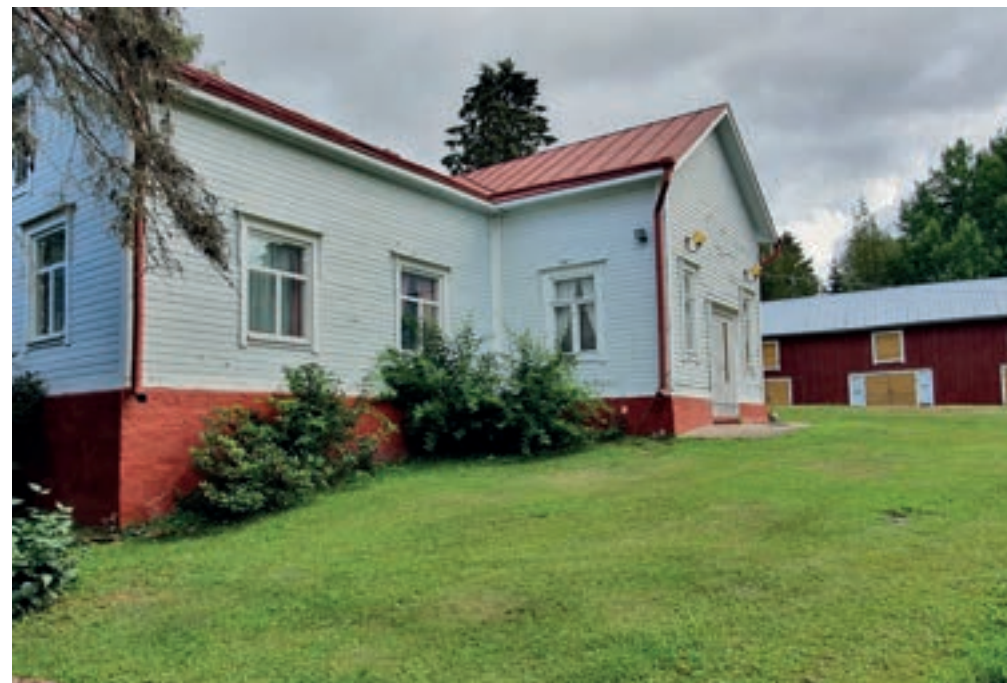
*Uppe till vänster: Bondstugan (A) har blivit tillbyggd och moderniserad under 1930-talet. En del fönster är utbytta under senare tid, men har bevarad delning.
Uppe till höger: Uppe i backen bakom bondstugan anas uthuslängan (B).*

Bevarandegrad och värdering: Välbevarad traditionell gårdsmiljö med byggnads- och kulturhistoriskt värde. Miljöskapande placering invid vägen, vilket ger den även ett miljövärde.
